# Asbestinventarisatattest

Berkenstraat 6, 9700 Oudenaarde

Attestnummer : 20260122-000030.000

Uitgegeven op : 22.01.2026

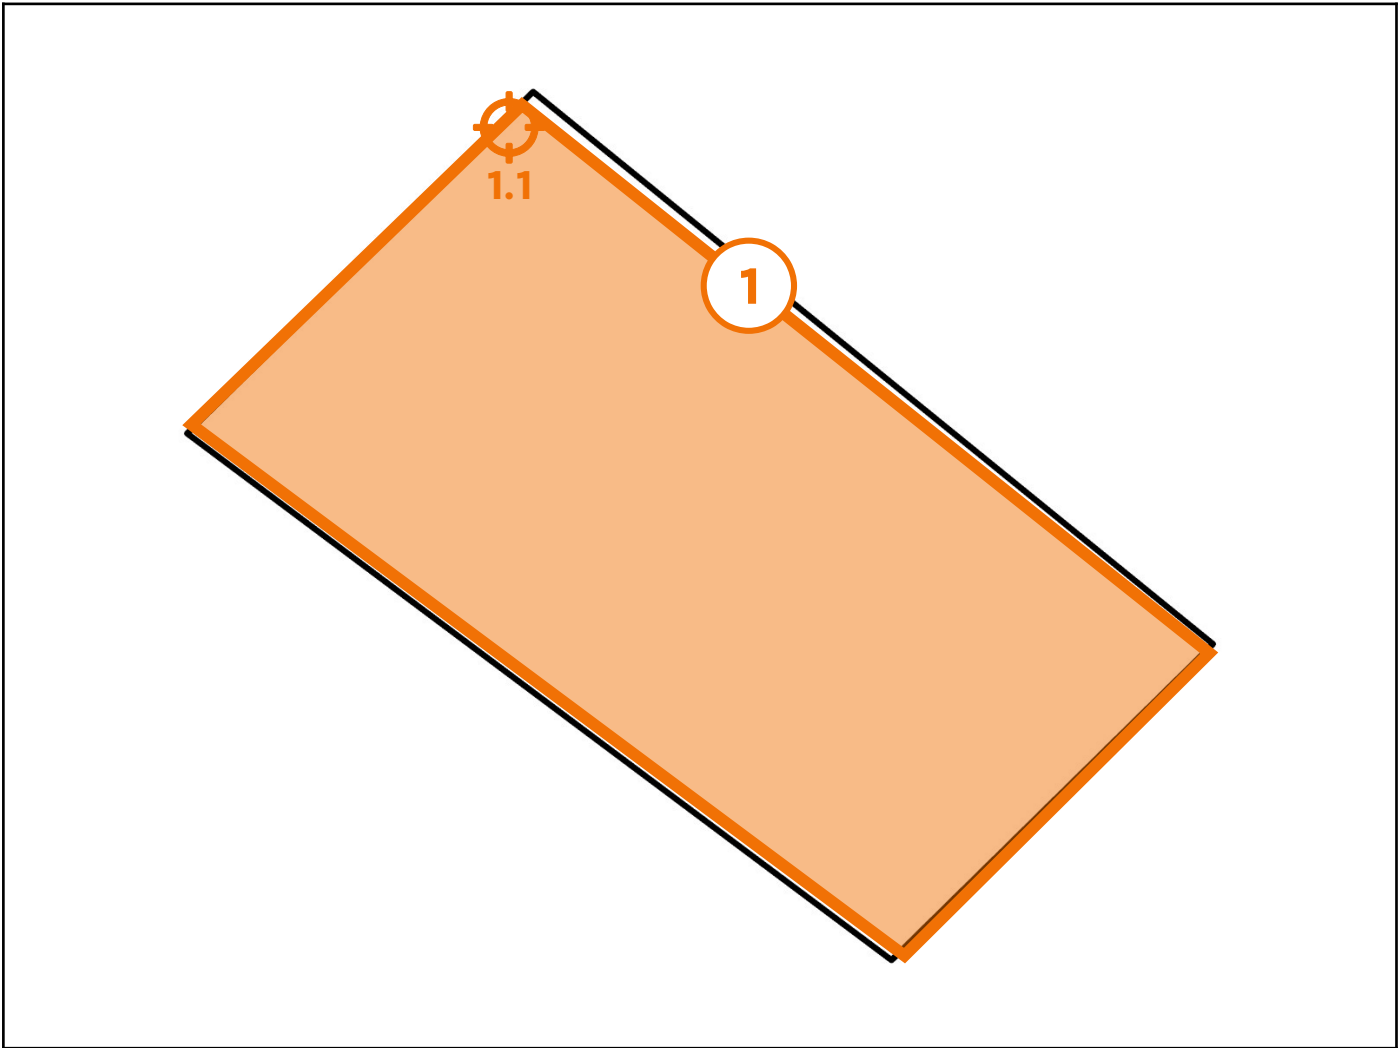
### Plan 3.1: Afdak plan

| Beschrijving | Type | Actie |
|---|---|---|
| 1. Dak bestaande uit golfplaten | Asbestmateriaal | Verwijderen |

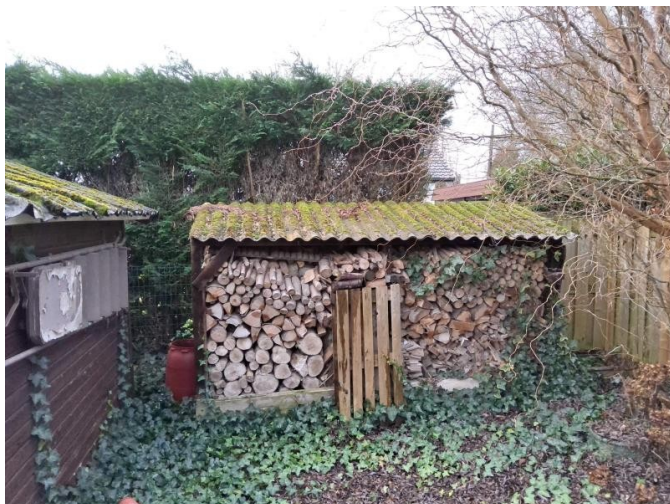
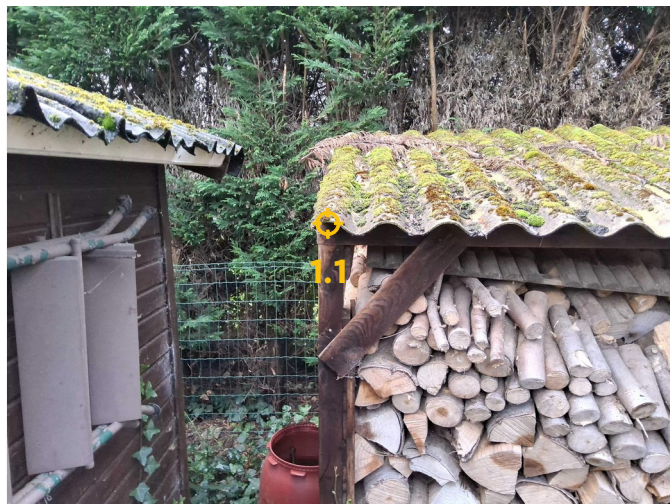
Het asbestmateriaal valt onder de mijlpaal van 2034.

| Eindbeoordeling materiaalrisico | Verhoogd materiaalrisico en/of verhoogde kans op vezelvrijgave |

| Toestand van het materiaal | Matig beschadigd, matig verweerd |

| # | Type | Referentie | Resultaat |
|---|---|---|---|
| 1.1 | Puntmonster | 7 | Chrysotiel |

| Beschrijving | Dak bestaande uit golfplaten |
| Hoeveelheid (oppervlakte - aantal) | <ul style="list-style-type: none"><li>• 5,00 m<sup>2</sup> - 1 stuk</li></ul> |

Verwijderen

- Verwijder dit asbestmateriaal zo snel mogelijk. Volg de toestand goed op.
- Hemelwater dat afspoelt van asbestcement daken of gevels kan asbestdeeltjes bevatten. Gebruik het enkel voor gesloten circuits (bv. spoelen toiletten). Reinig na het vervangen van het dak of de gevel de dakgoten en regenwaterput of -ton om asbesthoudend sediment of slib te verwijderen

- Eenvoudige handelingen: mag via doe-het-zelf of door werknemer(s) met opleidingsattest eenvoudige handelingen  
Deze toepassing kan door een aannemer die over een opleidingsattest eenvoudige handelingen beschikt of door een particulier (doe-het-zelf), verwijderd worden indien er geen verhoogd risico op vrijgave van asbestvezels (max. concentratie 0,01 vezels/cm<sup>3</sup> - CODEX Art. VI.3-54) ontstaat en de toepassing voorafgaand wordt gefixeerd/bevochtigd; de individuele elementen zonder machinale werktuigen (boormachine, slijpschijf, hogedrukreiniger,...) en zonder breken of gooien een voor een losgemaakt worden; en ten slotte dubbel en luchtdicht verpakt weggevoerd worden naar een erkend afvalpunt (recyclagepark).

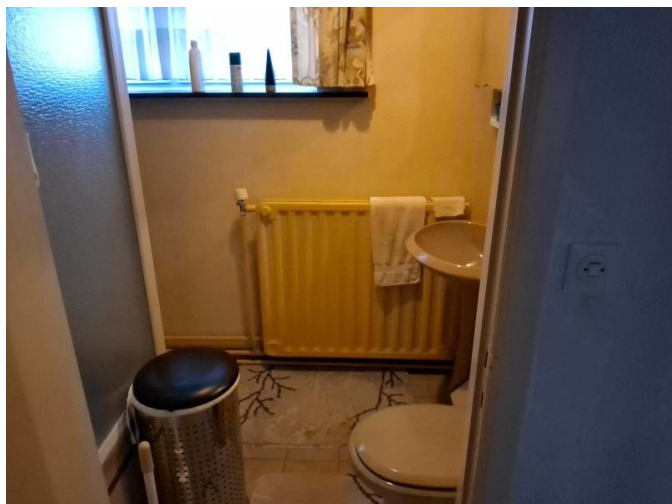
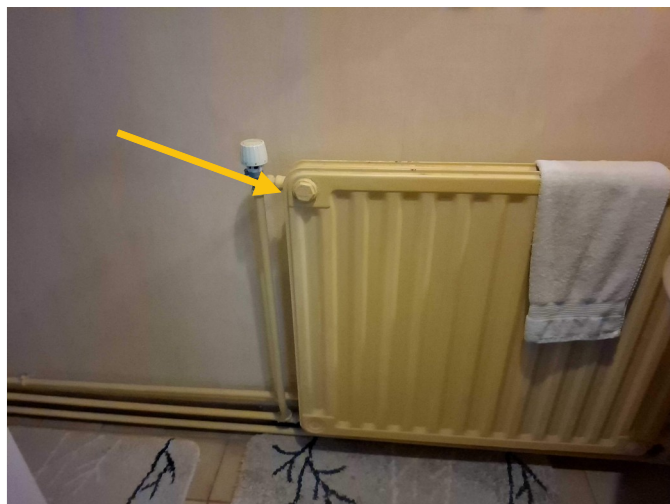
De radiatoren bevatten mogelijk asbesthoudende pakkingen en/of elementen. Laat ze onderzoeken bij onderhoud of vervanging.

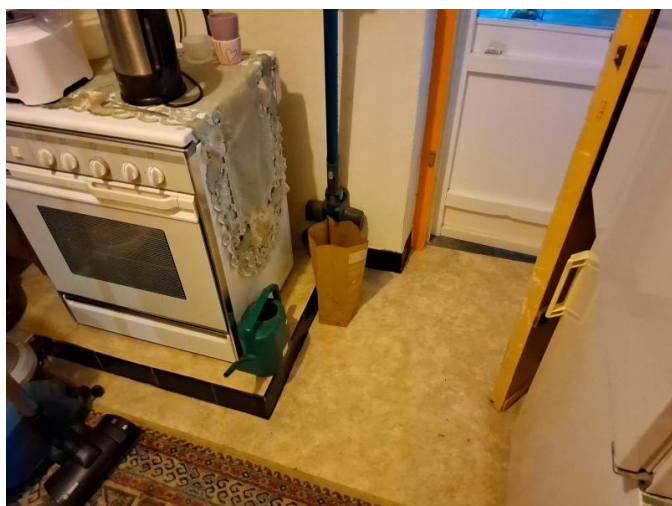
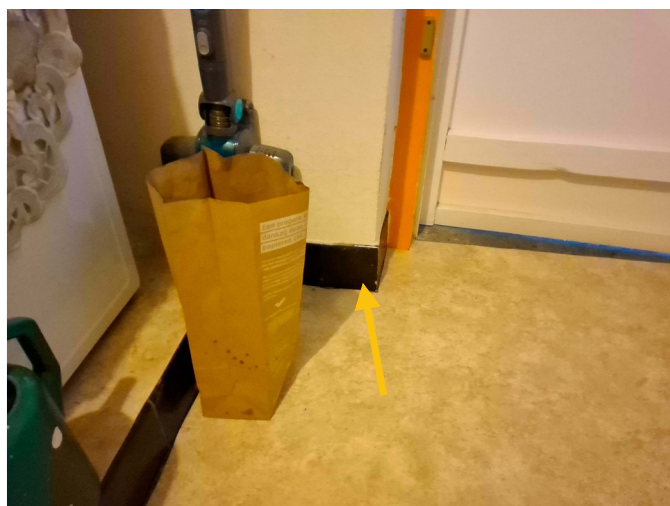
Plinten werden soms verlijmd met asbesthoudende lijm. Bij werken, laat dit onderzoeken.

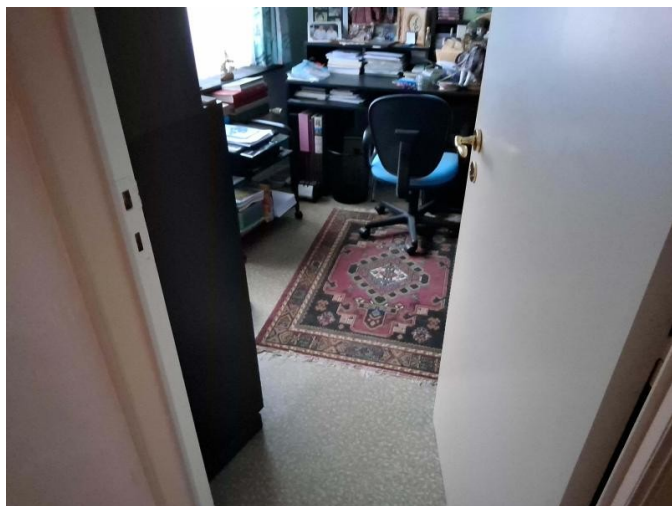
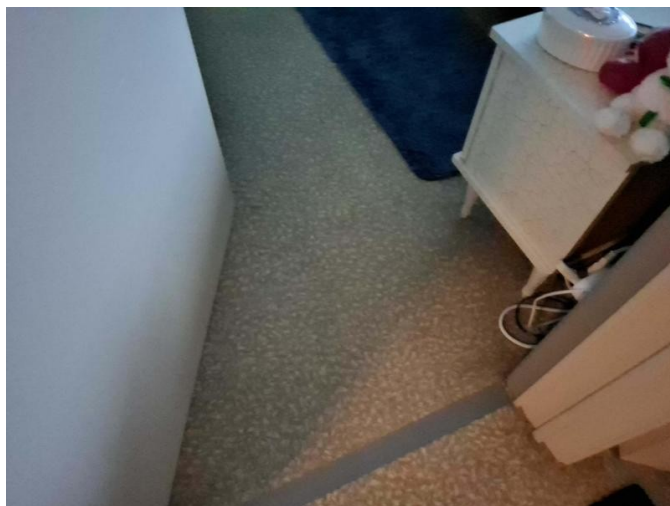
Niet-asbestverdacht vloerzeil

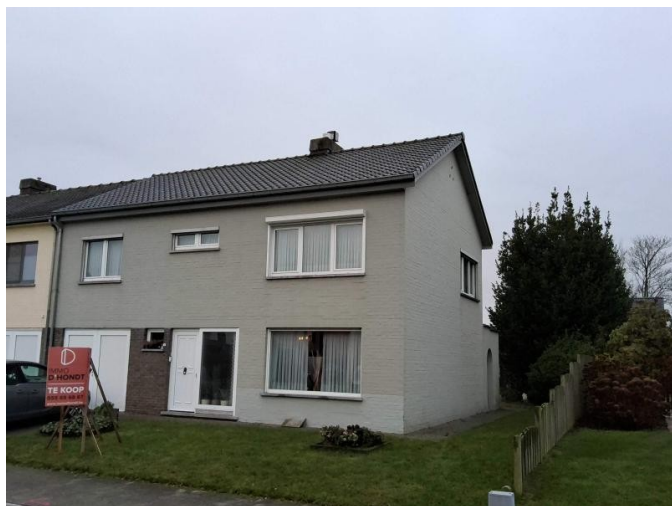
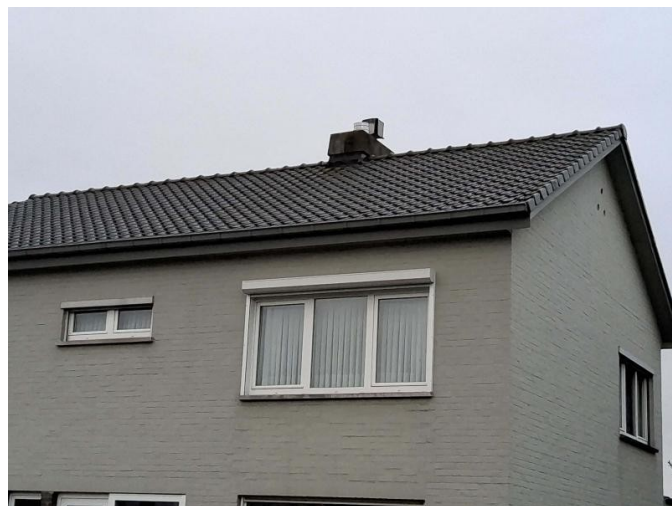
Het dak werd vernieuwd in 2012

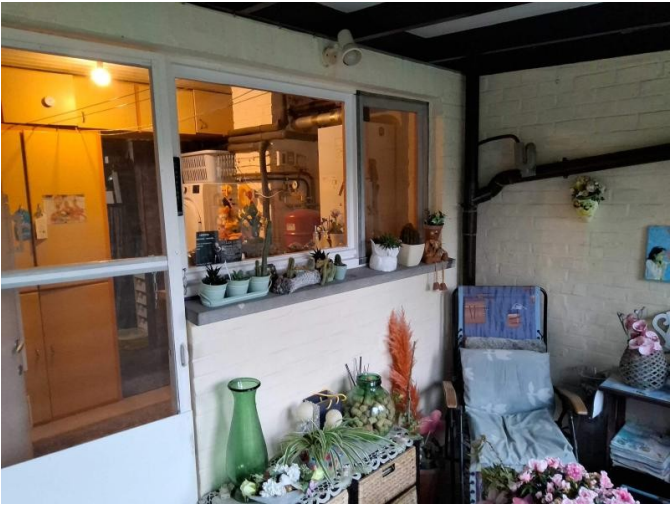
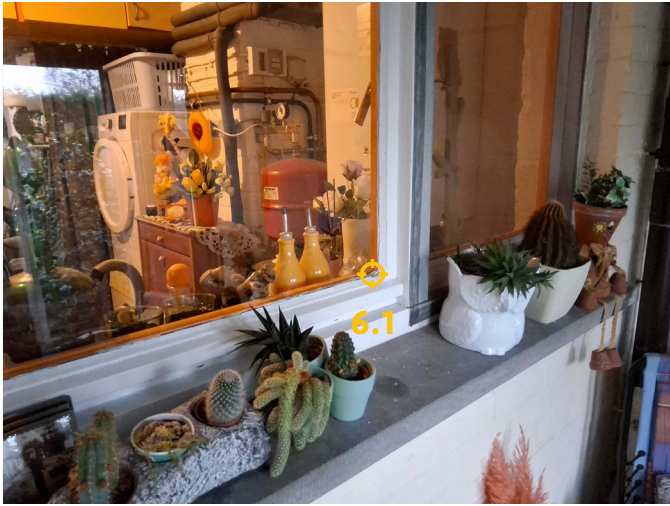
Geen asbest

| # | Type | Referentie | Resultaat |
|---|---|---|---|
| 6.1 | Puntmonster | 5 | Geen asbest |

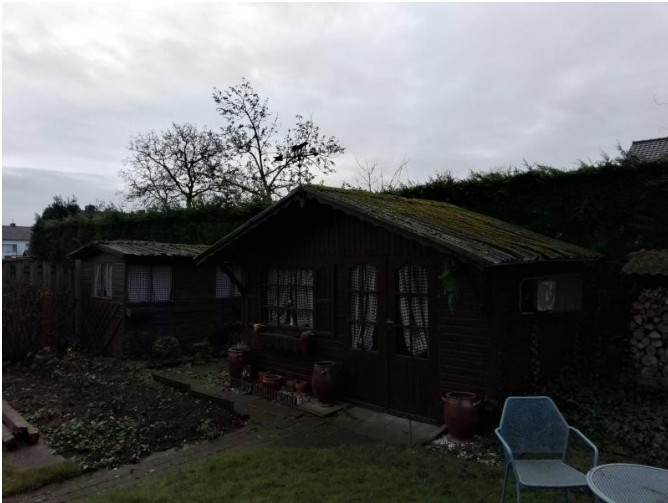
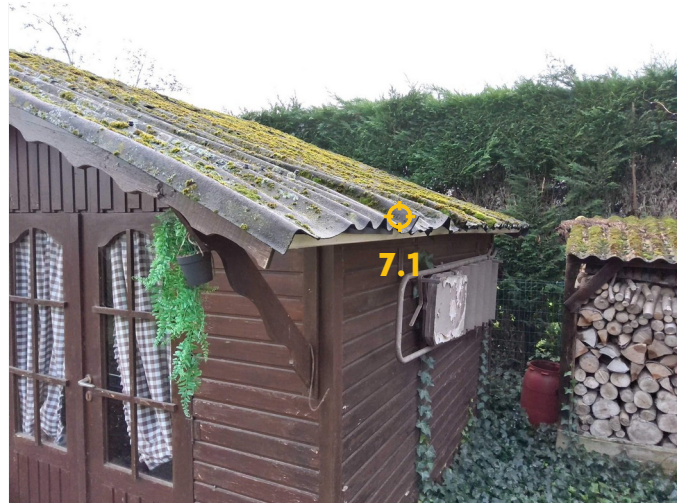
## Fiche 7: Dak bestaande uit bitumineuze golfplaten

Geen asbest

| # | Type | Referentie | Resultaat |
|---|---|---|---|
| 7.1 | Puntmonster | 6 | Geen asbest |

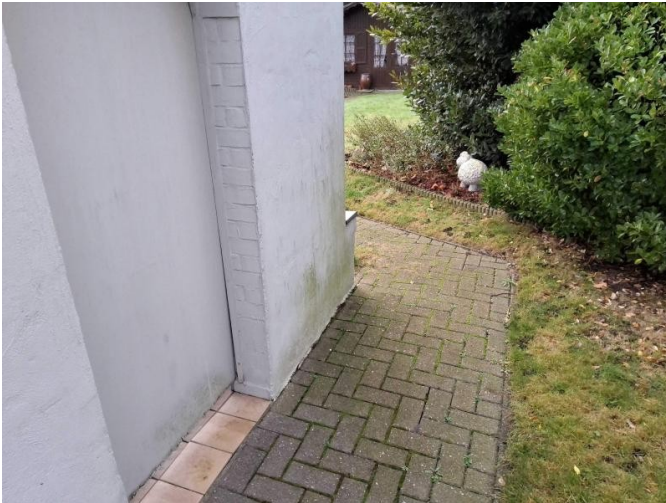
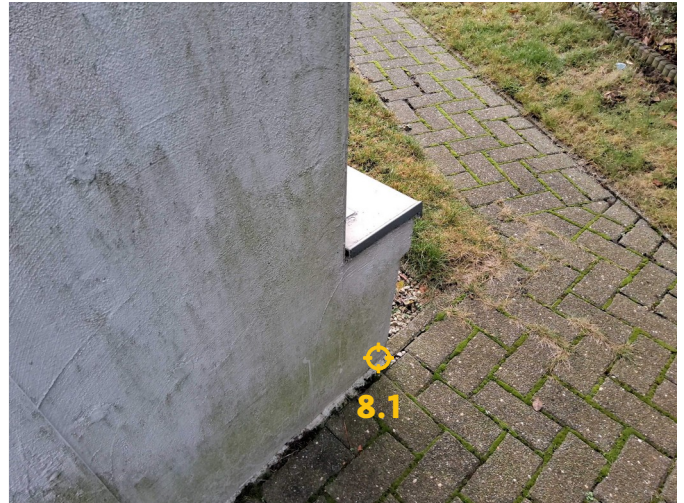
## Fiche 8: Cementen smeerlaag buiten

Geen asbest

| # | Type | Referentie | Resultaat |
|---|---|---|---|
| 8.1 | Mengmonster | 4 | Geen asbest |

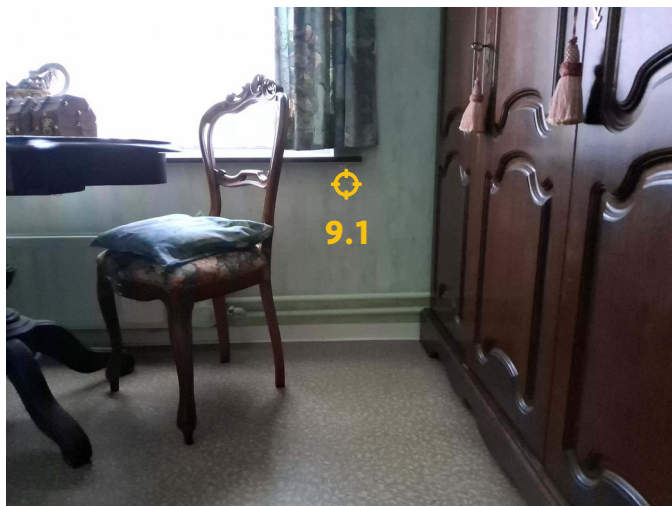
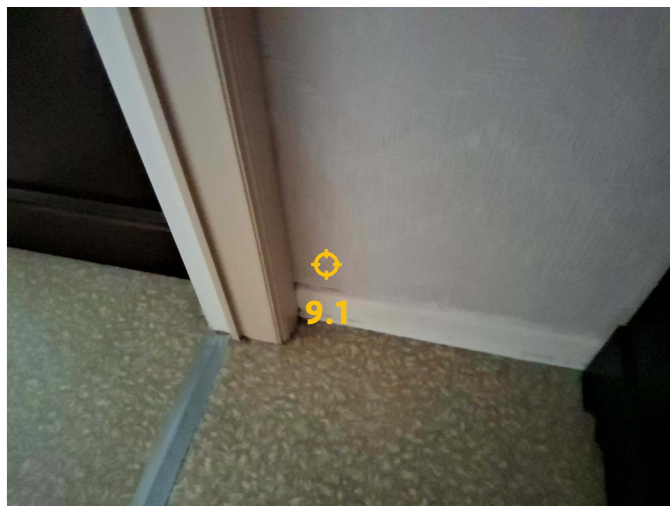
## Fiche 9: Pleisterwerk wanden

Geen asbest

| # | Type | Referentie | Resultaat |
|---|---|---|---|
| 9.1 | Mengmonster | 1 | Geen asbest |

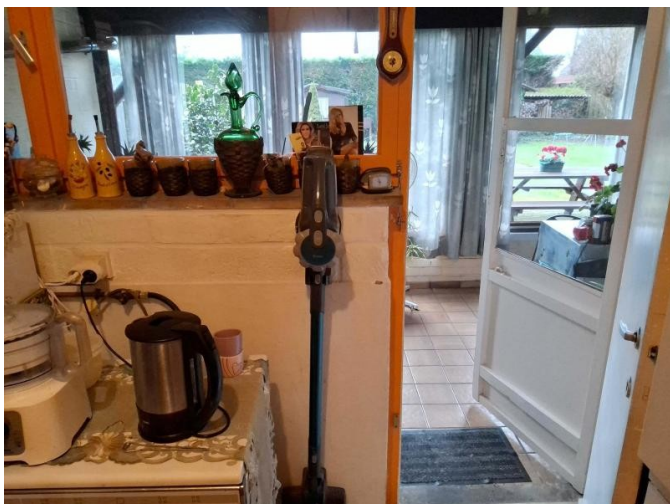
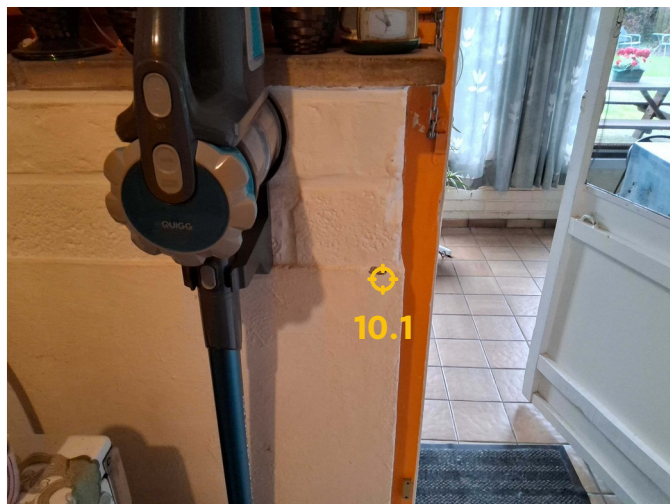
## Fiche 10: Cementen smeerlaag binnen

Geen asbest

| # | Type | Referentie | Resultaat |
|---|---|---|---|
| 10.1 | Mengmonster | 3 | Geen asbest |

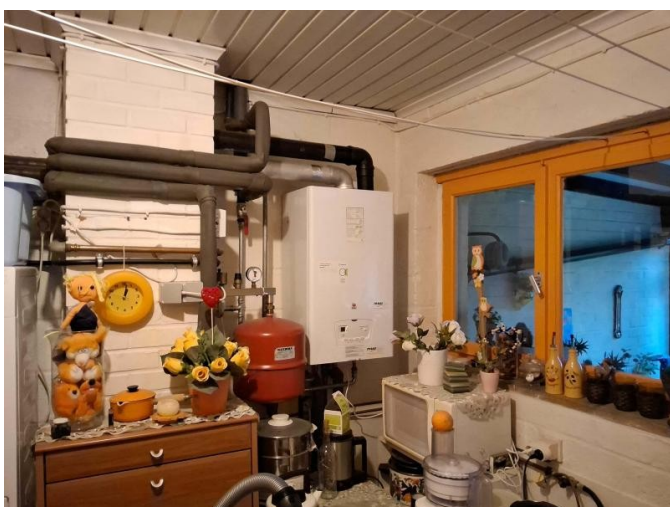
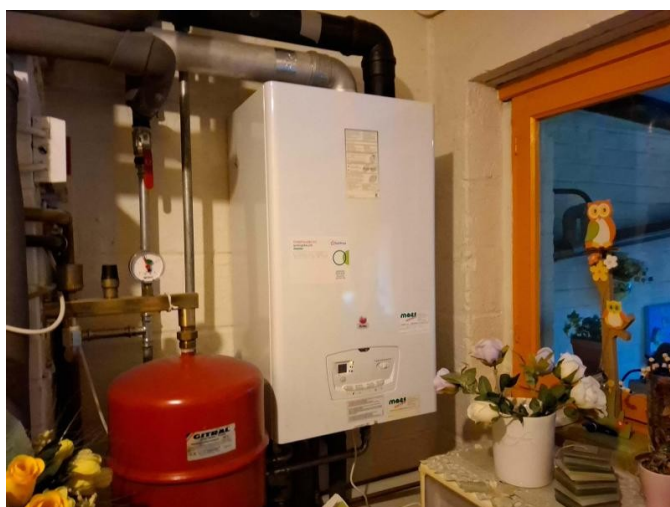
## Fiche 16: CV-ketel (niet verdacht)

| Beschrijving | Notitie | Terug te vinden op plannen |
|---|---|---|
| Fiche 16: CV-ketel (niet verdacht) | De CV-ketel (dichtingen, isolerend materiaal) is niet asbestverdacht. | Plan 1.8: Gelijkvloers |
