# Asbestinventarisatattest

De Pauwstraat 2, 9620 Zottegem

Attestnummer : 20260120-000180.000

Uitgegeven op : 20.01.2026

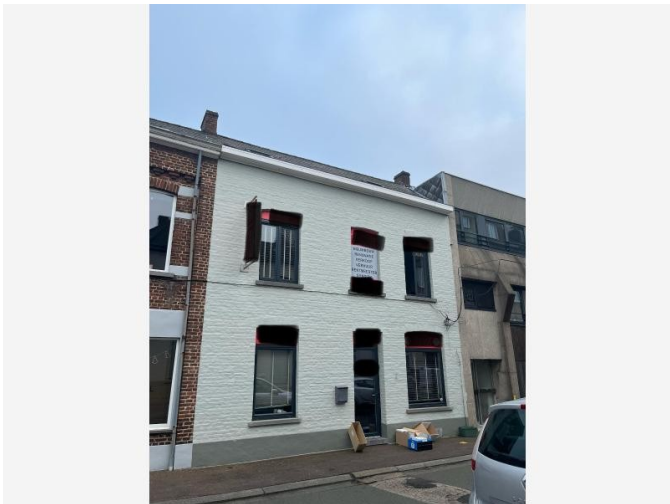
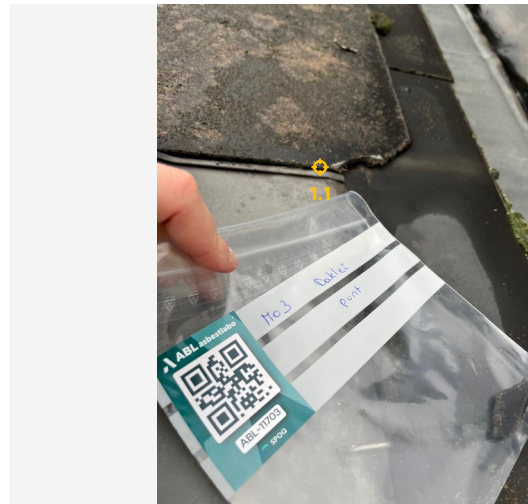
| Eindbeoordeling materiaalrisico | Verhoogd materiaalrisico en/of verhoogde kans op vezelvrijgave |

| Gebondenheid | Categorie 1: hechtgebonden in oorsprong |
| Asbestsoort (vezeltype) | Alleen chrysotiel |
| Asbestconcentratie | Laag (< 50%) |
| Afschermingsgraad van het gehele materiaal | Geheel of deels vrij aan de buitenlucht |
| Toestand van het materiaal | Matig beschadigd, matig verweerd |

| # | Type | Referentie | Resultaat |
|---|---|---|---|
| 1.1 | Puntmonster | M03 | Chrysotiel |

| Beschrijving | Dakbedekking - Dakleien |
| Hoeveelheid (oppervlakte - aantal) | • 50,00 m <sup>2</sup> - 1 stuk |

Het asbestmateriaal valt onder de mijlpaal van 2034.

Verwijderen

- Verwijder dit asbestmateriaal zo snel mogelijk. Volg de toestand goed op.
- Hemelwater dat afspoelt van asbestcement daken of gevels kan asbestdeeltjes bevatten. Gebruik het enkel voor gesloten circuits (bv. spoelen toiletten). Reinig na het vervangen van het dak of de gevel de dakgoten en regenwaterput of -ton om asbesthoudend sediment of slib te verwijderen

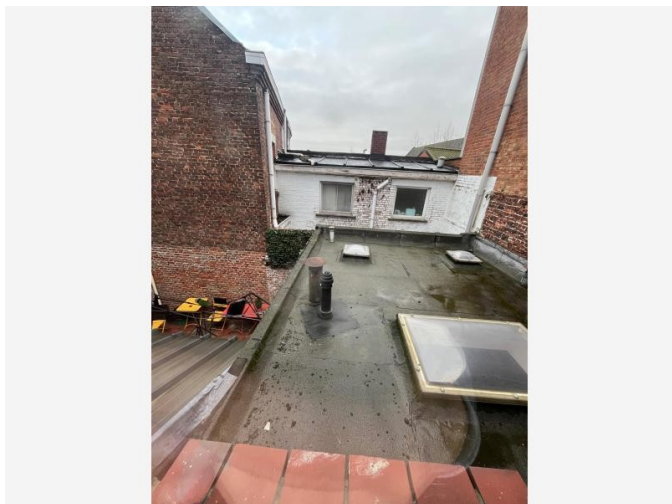
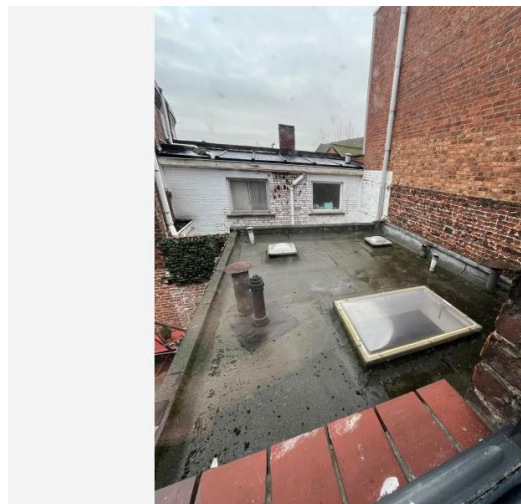
| Eindbeoordeling materiaalrisico | Laag materiaalrisico en/of verlaagde kans op vezelvrijgave |

| Toestand van het materiaal | Licht beschadigd, licht verweerd. Intact calciumsilicaatmateriaal of categorie III 'gebondenheid' |

| Beschrijving | Dakbedekking - Roofing |
| Hoeveelheid (oppervlakte - aantal) | • 23,00 m <sup>2</sup> - 1 stuk |
| Identificatiemethode | <p>De asbestdeskundige beoordeelt het materiaal als asbestverdacht en dus asbesthoudend, en dit zonder monstername.</p> <p>Motivatie: Er is een onderzoeksbepierking die monstername verhindert; De asbestdeskundige kan het onderzoek niet uitvoeren binnen de bepalingen van de welzijnswet.</p> |
| Opmerking | Het aanwezige raam om via het platte dak te betreden was te klein om de ladder door te steken. |

Het asbestmateriaal valt onder de mijlpaal van 2040.

Zorgvuldig beheren

- Zorg voor een veilig beheer. Vermijd het beschadigen van het asbestmateriaal. Controleer de toestand jaarlijks op wijzigingen.
- Hemelwater dat afspoelt van asbestcement daken of gevels kan asbestdeeltjes bevatten. Gebruik het enkel voor gesloten circuits (bv. spoelen toiletten). Reinig na het vervangen van het dak of de gevel de dakgoten en regenwaterput of -ton om asbesthoudend sediment of slib te verwijderen
- Voer bijkomende staalname(s) uit.

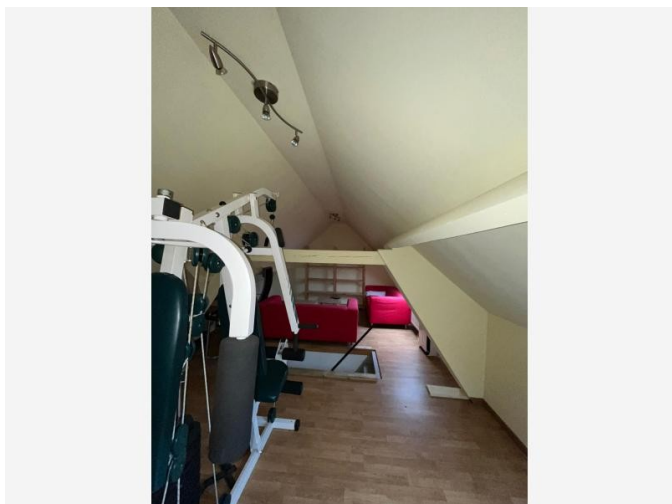
**Reden:** Het te onderzoeken materiaal situeert zich hoger dan 3,50 m te rekenen vanaf een veilige ondergrond

**Uitleg van de asbestdeskundige:** Aangezien het onderdak niet zichtbaar is langs de binnenkant van het dak wegens dat dit afgewerkt is, en vanuit de zolder(raam) niet vaststelbaar is welk onderdak er aanwezig is en er ook de beperking is van de hoogte wordt hier een beperkingsfiche van middellange termijn opgemaakt.

| (Asbest)materiaal | Dak- en gevelbekleding - Plaat |
| Karakterisatie | Asbest (verdacht) |

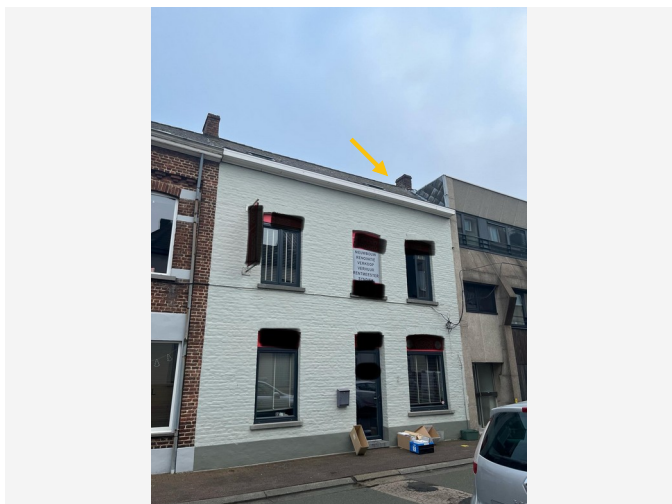
**Reden:** Het te onderzoeken materiaal situeert zich hoger dan 3,50 m te rekenen vanaf een veilige ondergrond

**Uitleg van de asbestdeskundige:** De binnenzijde van de schouw kon niet geïnspecteerd worden. Ook van buitenaf was inspectie onmogelijk omwille van de hoogte(hoger dan 3.5m). Asbestverdachte toepassingen kunnen aanwezig zijn. Dit betreft een beperking op middellange termijn.

| (Asbest)materiaal | Rookgaskanaal |
| Karakterisatie | Asbest (verdacht) |

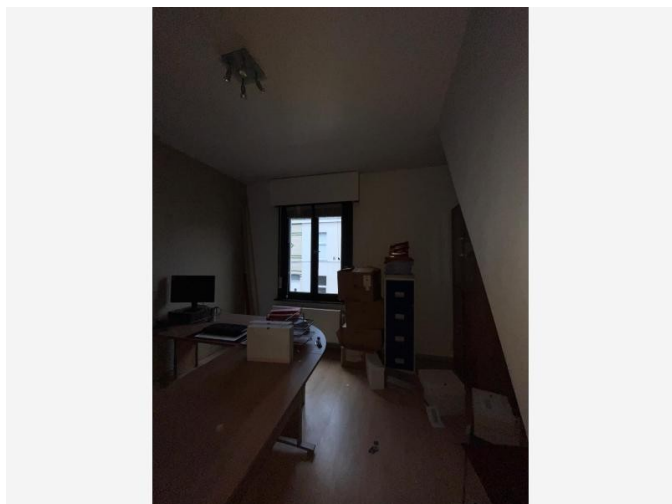
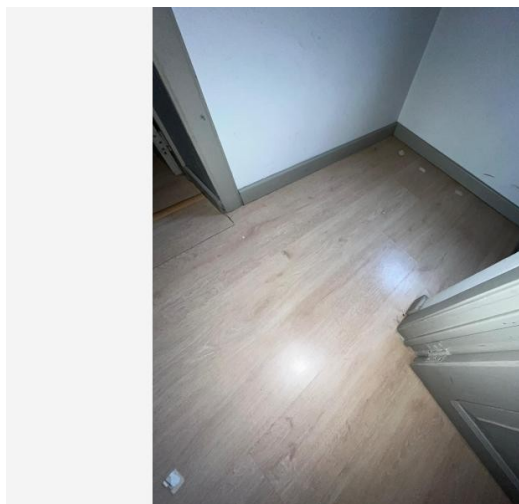
De aanwezige vloerbekleding is niet asbestverdacht. De onderliggende laag was echter niet inspecteerbaar zonder destructie tijdens de inspectie. Mogelijk is de onderliggende laag asbestverdacht.

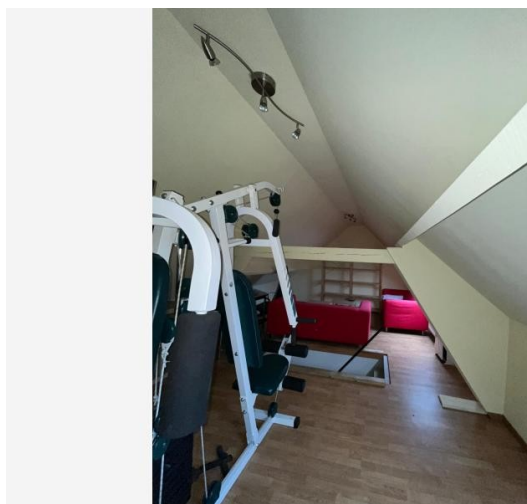
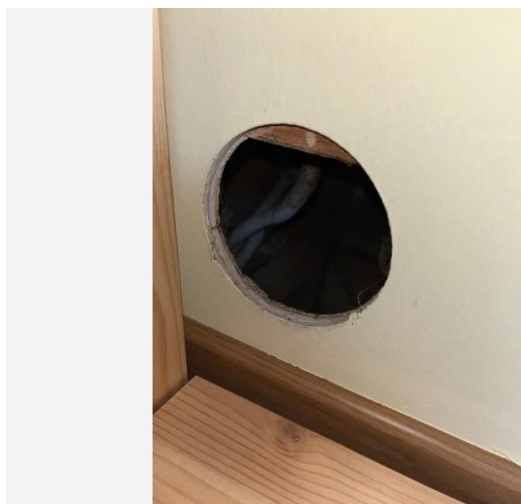
## Fiche 7: Valse wand(en)/voorzetwand(en) – Gipskarton

De valse wand(en)/voorzetwand(en) bestaat(bestaan) uit niet-asbestverdachte gipskartonplaten. Zonder destructie is het niet mogelijk om na te gaan of er asbestverdachte materialen aanwezig zijn achter de valse wand(en)/voorzetwand(en).

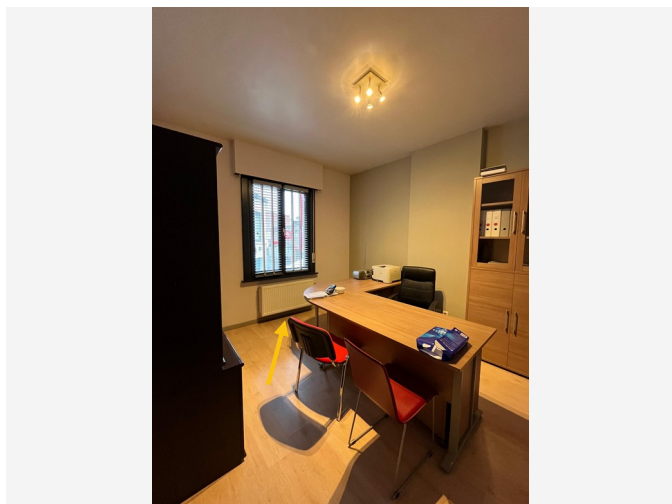
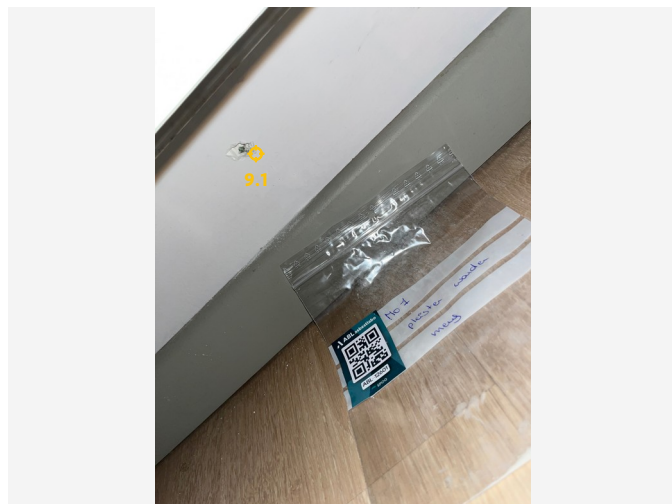
## Fiche 9: Pleisterwerk wanden

Geen asbest

| # | Type | Referentie | Resultaat |
|---|---|---|---|
| 9.1 | Mengmonster | M01 | Geen asbest |

| Opmerking | <p>De hoeveelheid betreft een schatting.</p> <p>Het materiaal werd bemonsterd op de volgende locaties: keuken( met ketel) bureau niv+1 en trappenhal niv+1</p> <p>Het materiaal op volgende verplichte locatie werd niet bemonsterd wegens:/</p> |

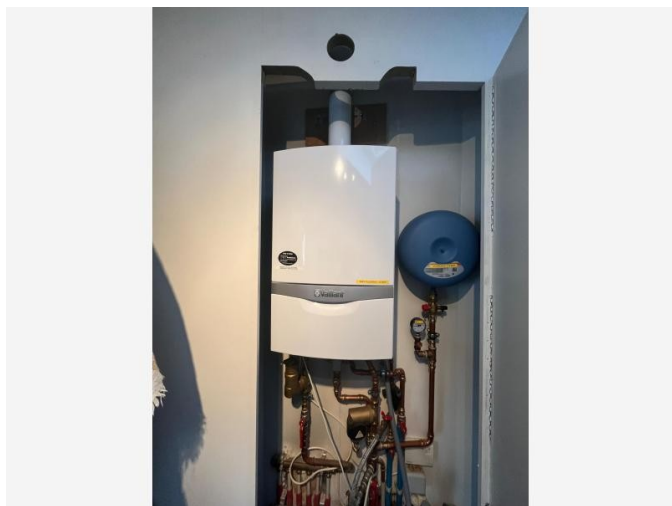
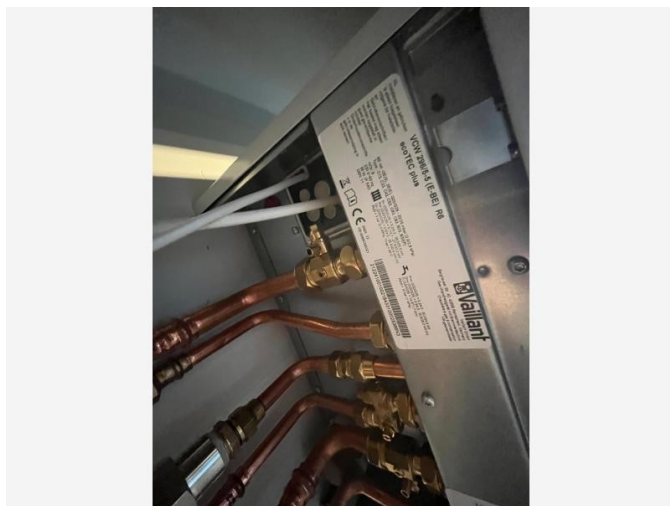
### Fiche 10: Materialen aan de stookketel(dichtingen, isol mat,...) niet verdacht

| Beschrijving | Notitie | Terug te vinden op plannen |
|---|---|---|
| Fiche 10: Materialen aan de stookketel(dichtingen, isol mat,...) niet verdacht | De materialen aan de stookketel (dichtingen, isolerend materiaal,...) zijn niet asbest verdacht | - |

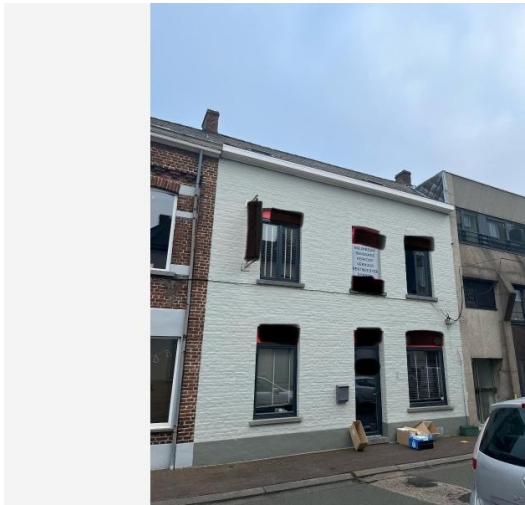
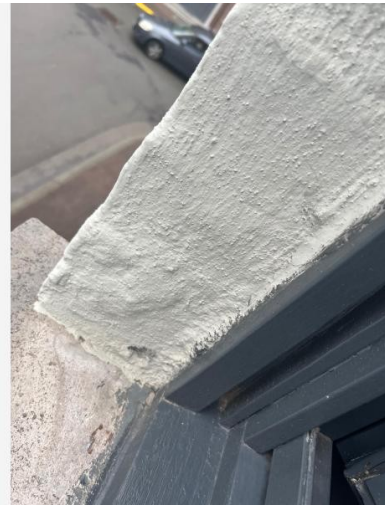
## Fiche 11: Afdichtingsmateriaal (mastiek,kit,..) aan schrijnwerk - Niet verdacht

| Beschrijving | Notitie | Terug te vinden op plannen |
|---|---|---|
| Fiche 11: Afdichtingsmateriaal (mastiek,kit,...) aan schrijnwerk - Niet verdacht | Het aanwezig afkittingsmateriaal is niet asbest-verdacht. | - |

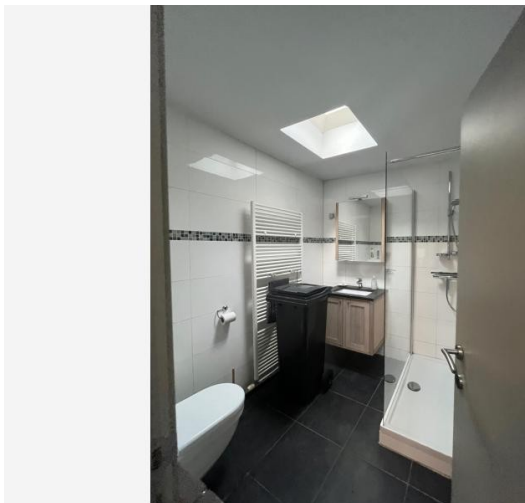
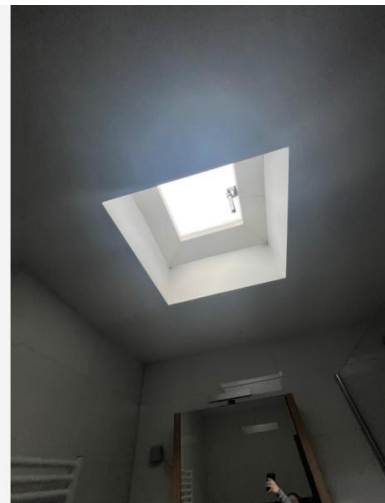
## Fiche 12: Plafondafwerking in gipskarton

| Beschrijving | Notitie | Terug te vinden op plannen |
|---|---|---|
| Fiche 12: Plafondafwerking in gipskarton | Het plafond bestaat uit niet-asbestverdachte gipskartonplaten. Zonder destructie is het niet mogelijk om na te gaan of er asbestverdachte materialen aanwezig zijn achter de gipskartonplaten/hout-/pvc platen. | Plan 1.2: Zolder<br>Plan 1.7: Niv +1<br>Plan 1.10: Gelijkvloers |
