# Asbestinventarisatattest

Meidoornstraat 31, 9700 Oudenaarde

Attestnummer : 20260114-000349.000

Uitgegeven op : 14.01.2026

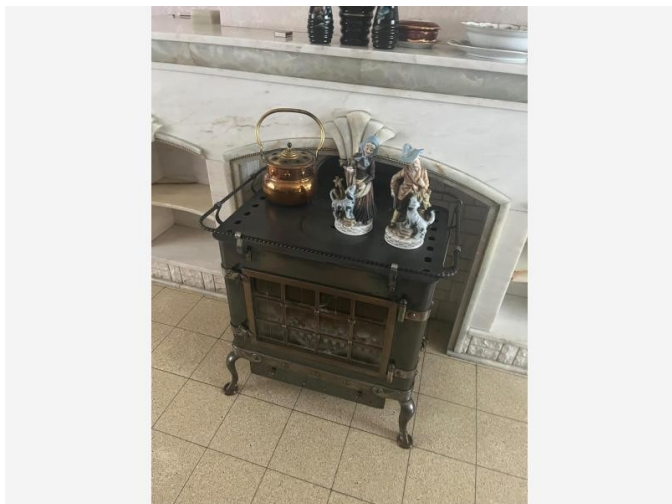
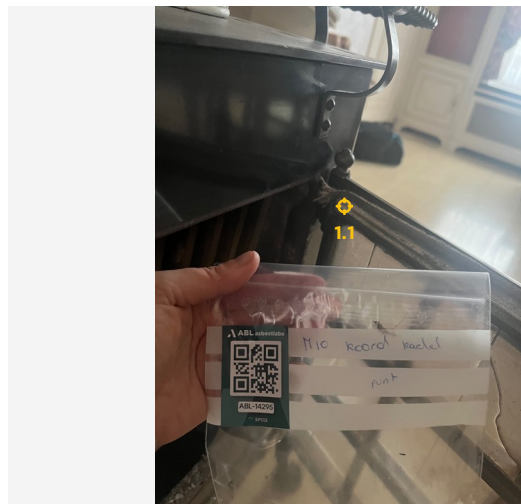
Door de losgebondenheid en mate van beschadiging adviseren wij om deze koord te laten verwijderen door een erkend asbestverwijderaar

| Eindbeoordeling materiaalrisico | Hoog materiaalrisico en/of hoge kans op vezelvrijgave |

| Gebondenheid | Categorie 3: niet-hechtgebonden met weinig of geen matrix |
| Asbestconcentratie | Hoog ( $\geq 50\%$ ) |
| Toestand van het materiaal | Matig beschadigd, matig verweerd |

| # | Type | Referentie | Resultaat |
|---|---|---|---|
| 1.1 | Puntmonster | M10 | Chrysotiel |

| Beschrijving | Koord in kachel |

- Verwijder dit asbestmateriaal zo snel mogelijk. Volg de toestand goed op.

- Eenvoudige handelingen: mag via doe-het-zelf of door werknemer(s) met opleidingsattest eenvoudige handelingen  
Bij het uitvoeren van eenvoudige handelingen, zoals toegestaan via doe-het-zelfmethoden of door werknemers met een opleidingsattest, is het gebruik van de juiste pers. beschermingsmiddelen (PBM's) verplicht om blootstelling aan asbestvezels te voorkomen. Wij adviseren echter om asbest te laten verwijderen door een werknemer met opleidingscertificaat. Maar het is ook toegestaan via de doe-het-zelfmethode, mits de juiste voorzorgsmaatregelen en PBM's in acht worden genomen. De te gebruiken PBM's zijn:
  - FFP3-mondmasker of halfgelaatsmasker met P3 filter
  - wegwerpoverall (Tyvek CATIII, type 5 en 6)
  - afwasbaar schoeisel

- De toepassingen dienen in zijn geheel, zonder te breken en zonder stofvorming, vergruizeling verwijderd te worden. Gebruik hiervoor een vernevelaar of fixeermiddel om het asbestmateriaal eerst te fixeren.

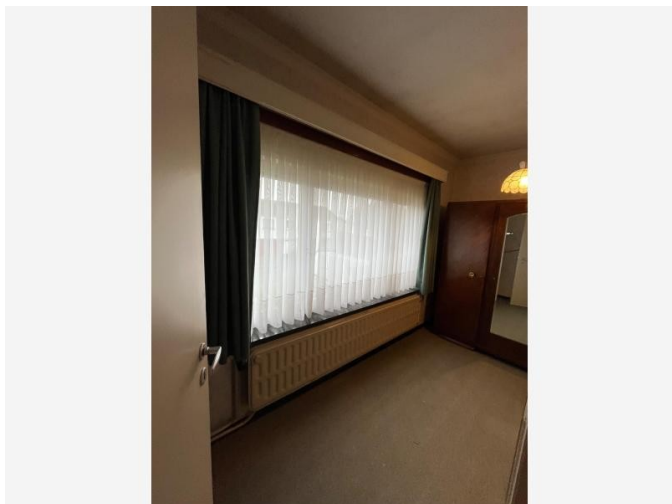
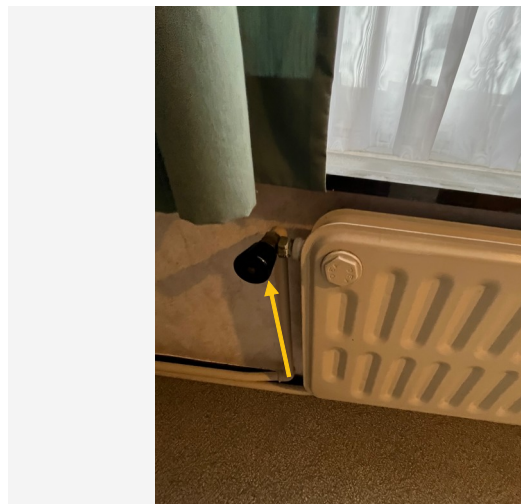
| Identificatiemethode | De asbestdeskundige beoordeelt het materiaal als asbestverdacht en dus asbesthoudend, en dit zonder monstername.<br><br>Motivatie: De monstername brengt andere schade aan dan schade die inherent is aan de monstername. |

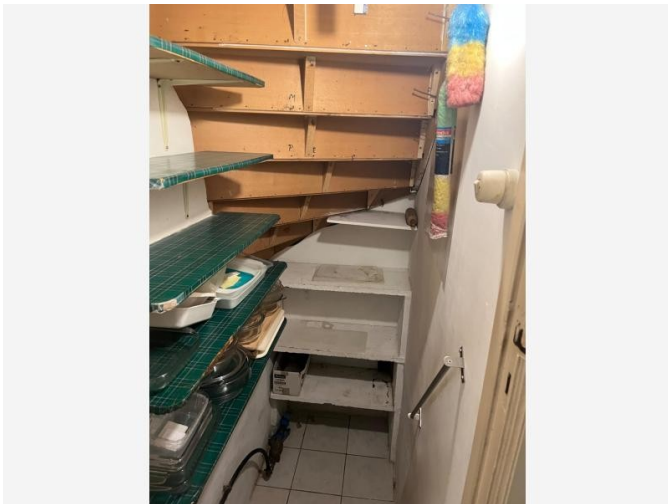
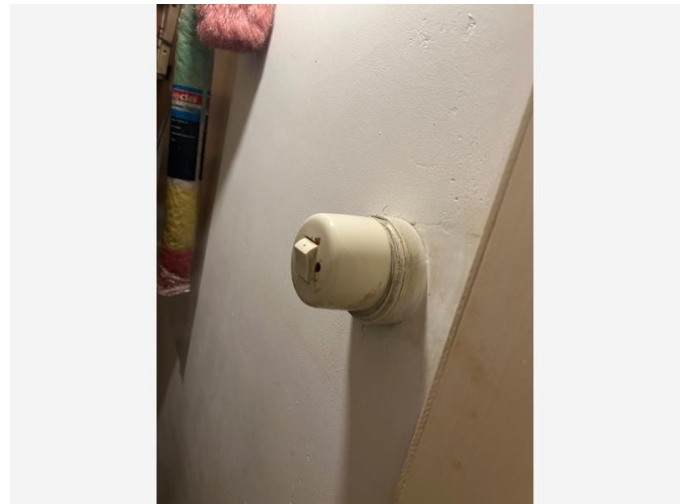
| Identificatiemethode | <p>De asbestdeskundige beoordeelt het materiaal als asbestverdacht en dus asbesthoudend, en dit zonder monstername.</p> <p>Motivatie: De monstername brengt andere schade aan dan schade die inherent is aan de monstername.</p> |

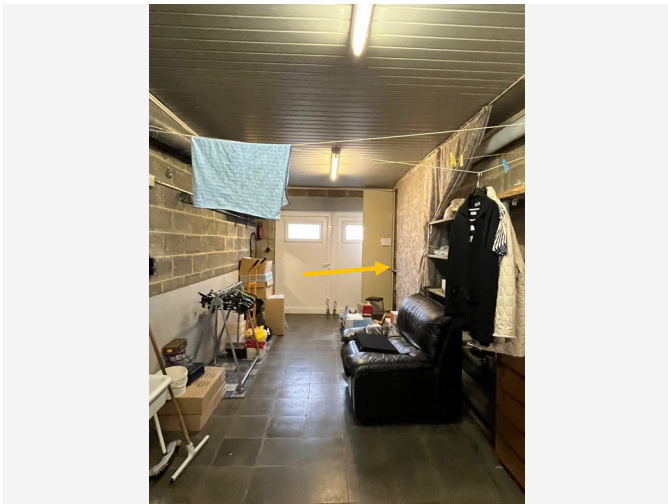
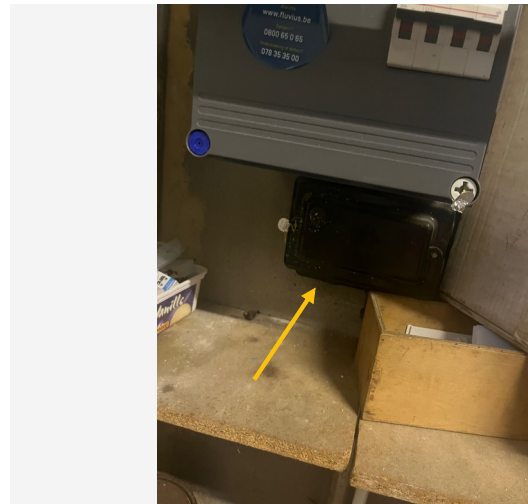
| Opmerking | De zekeringkast hoort toe aan de nutsmaatschappij en dient door hen vervangen/verwijderd te worden. |

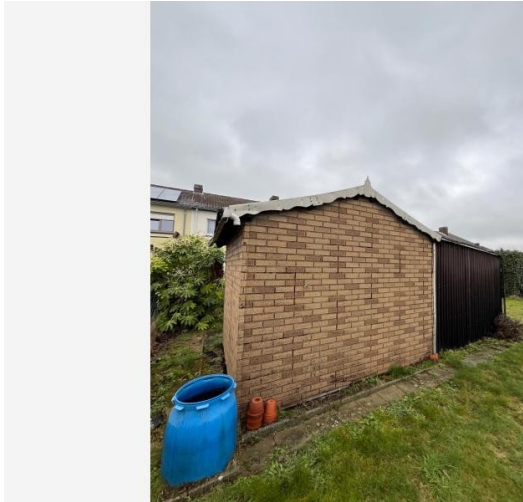
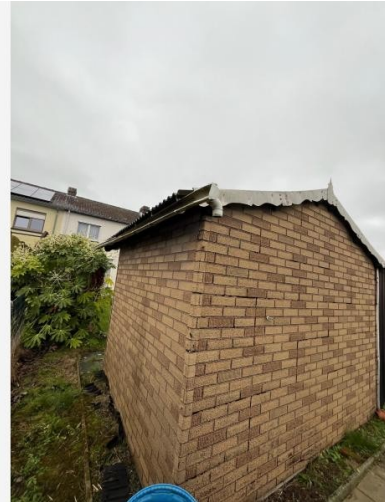
## Fiche 15: Afdruip of afvloeiing op een waterdoorlatend materiaal

| Basis voor advies | Beoordeling op basis van expertise met een vaststelling door de asbestdeskundige. |

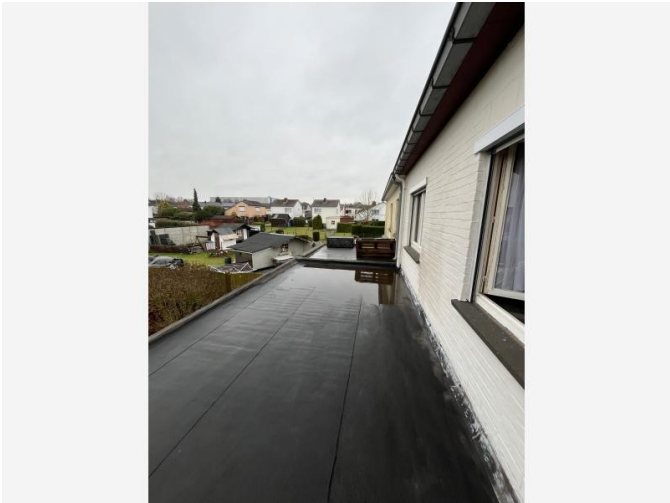
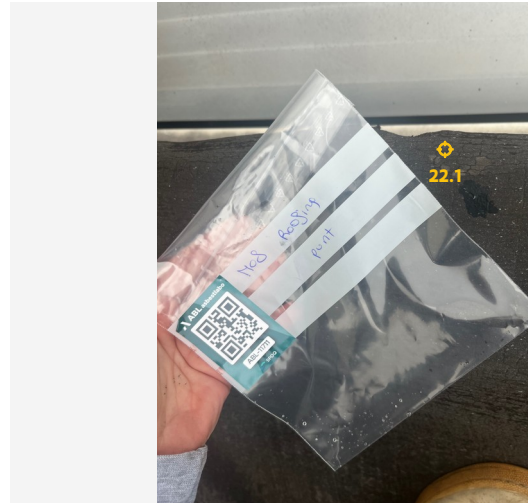
## Fiche 22: Dakbedekking - Roofing

| Opmerking | <p>Er werd enkel een puntstaal genomen van de bovenste laag. Mogelijks zijn er onderliggende asbestverdachte lagen aanwezig die niet waarneembaar waren tijdens de inspectie. Wanneer bij renovatie- of sloopwerken blijkt dat er nog onderliggende lagen aanwezig zijn dient er hiervan een staal te worden genomen welke door een erkend laboratorium moet worden geanalyseerd.</p> <p>De hoeveelheid betreft een schatting</p> |
