# Asbestinventarisatetest

Doornikstraat 5, 9700 Oudenaarde

Attestnummer : 20260210-000035.000

Uitgegeven op : 10.02.2026

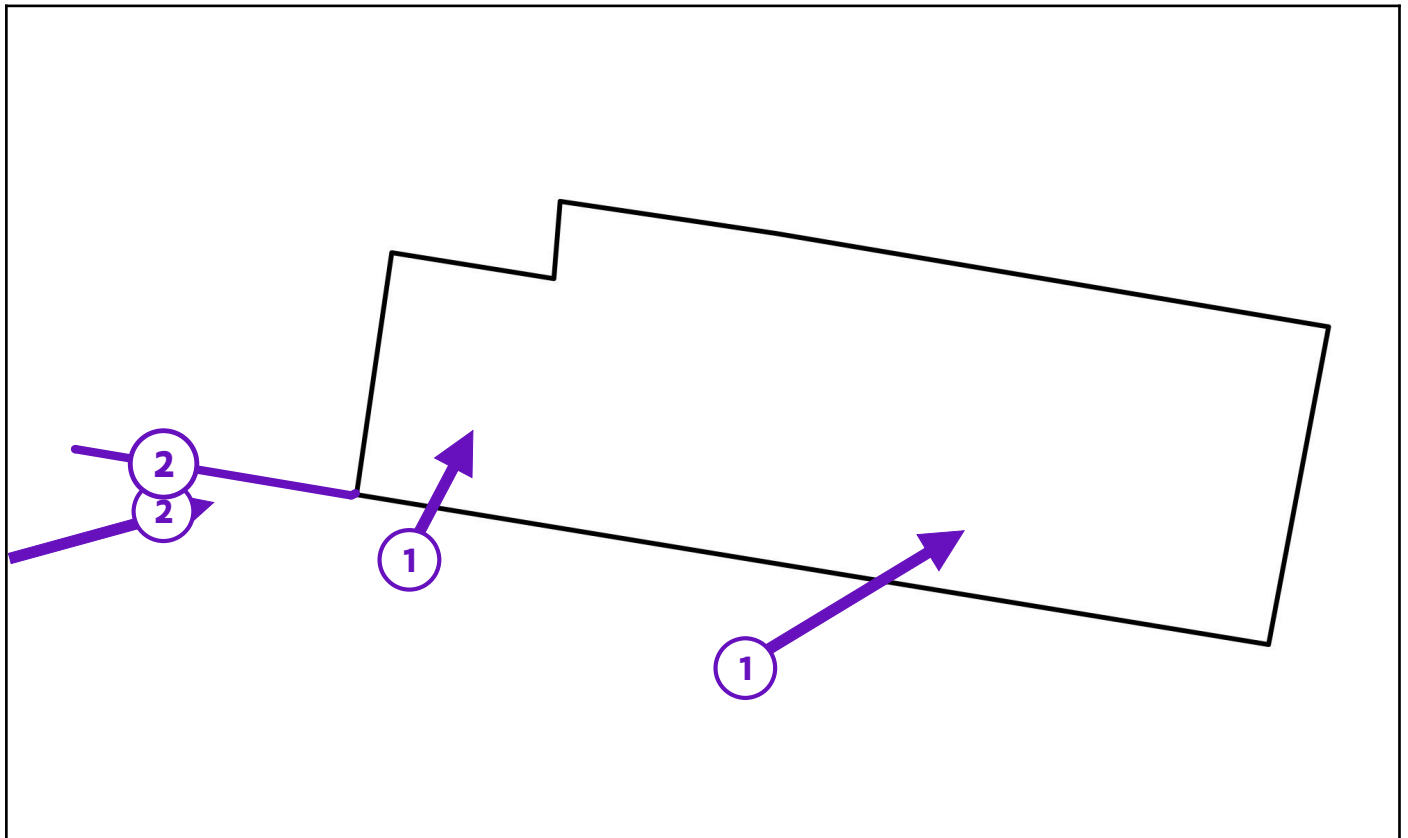
## Plan 1.1: Hoofdgebouw plan

| Beschrijving | Type | Actie |
|---|---|---|
| 1. Schouw | Beperking | - |
| 2. Aanpalend dak met golfplaten | Advies | - |

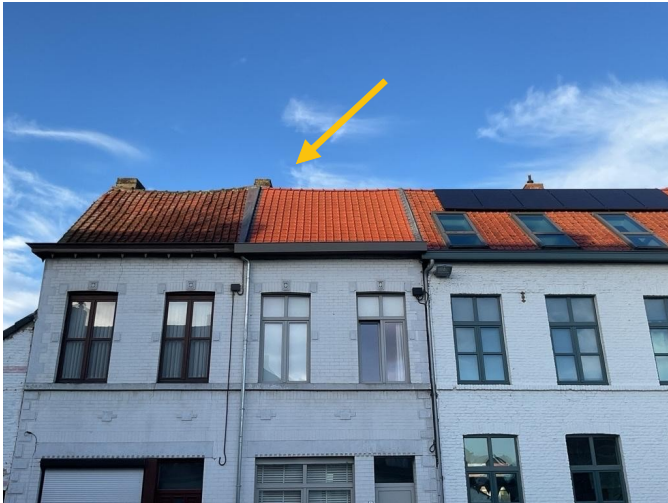
*Situeringsfoto*

**Reden:** Het te onderzoeken materiaal situeert zich hoger dan 3,50 m te rekenen vanaf een veilige ondergrond

**Uitleg van de asbestdeskundige:** De schouw bevat binnenin mogelijk een asbestcement rookgaskanaal. Laat dit onderzoeken bij eventuele werken.

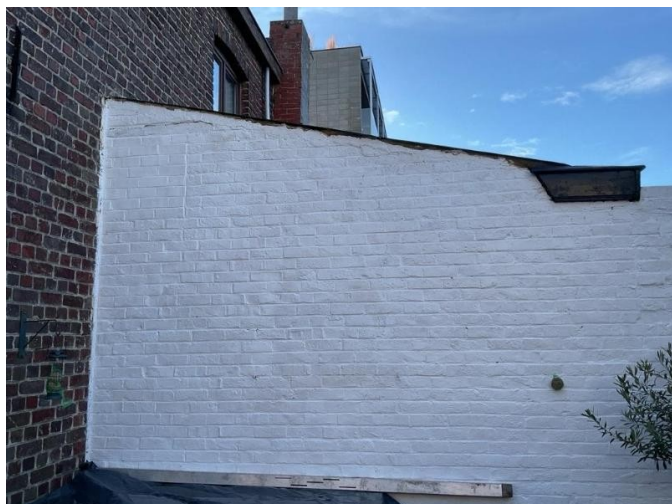
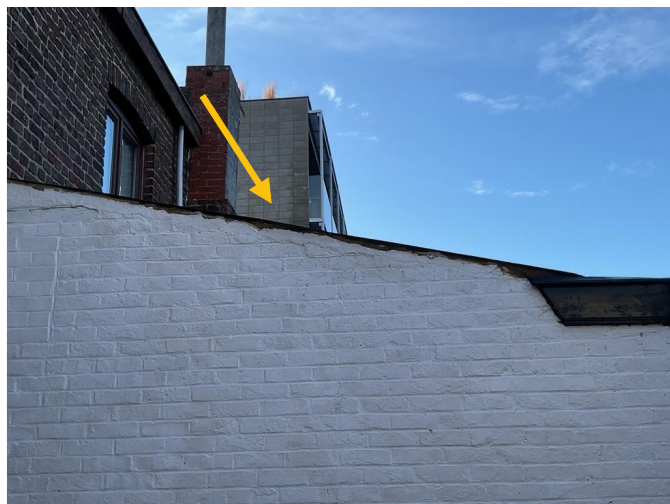
Het dak van de aanpalende woning bevat asbestverdachte golfplaten. Laat ze onaangeroerd tot ze op professionele wijze worden weggehaald.

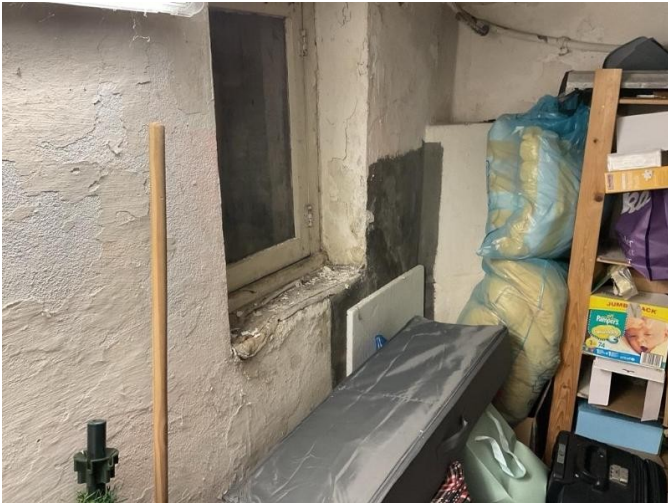
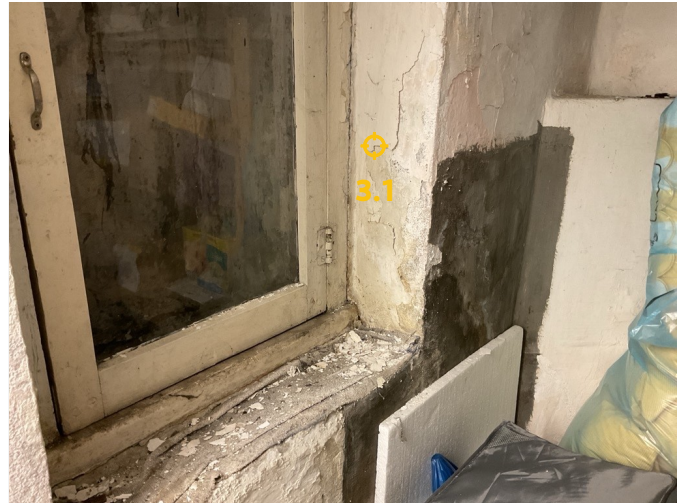
## Fiche 3: Cementen smeerlaag binnen

Geen asbest

| # | Type | Referentie | Resultaat |
|---|---|---|---|
| 3.1 | Mengmonster | 2 | Geen asbest |

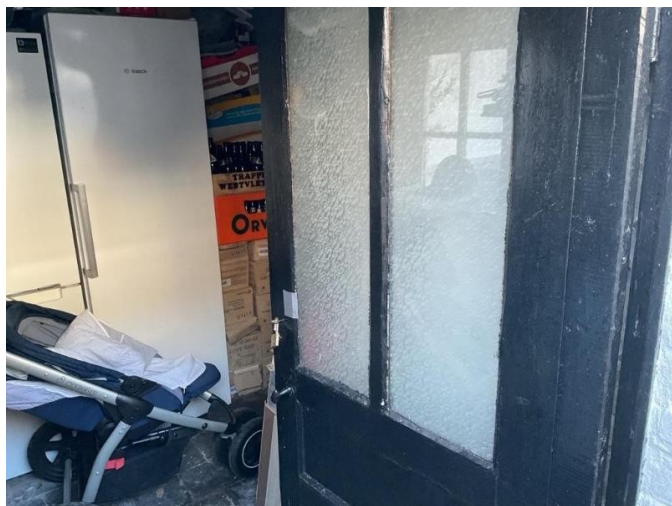
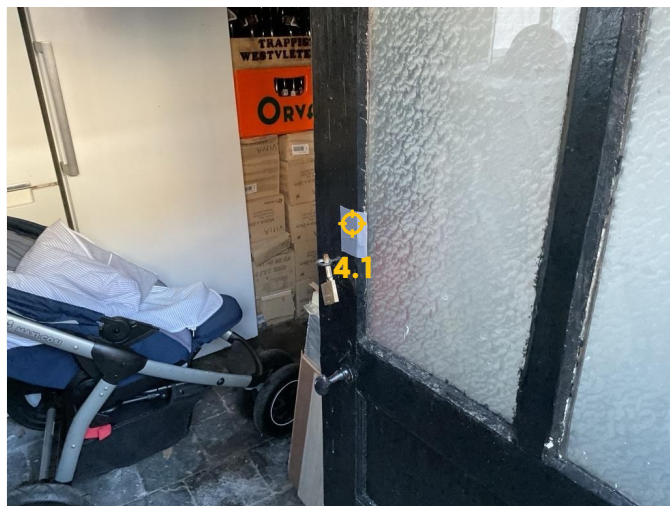
## Fiche 4: Mastiek

Geen asbest

| # | Type | Referentie | Resultaat |
|---|---|---|---|
| 4.1 | Puntmonster | 3 | Geen asbest |

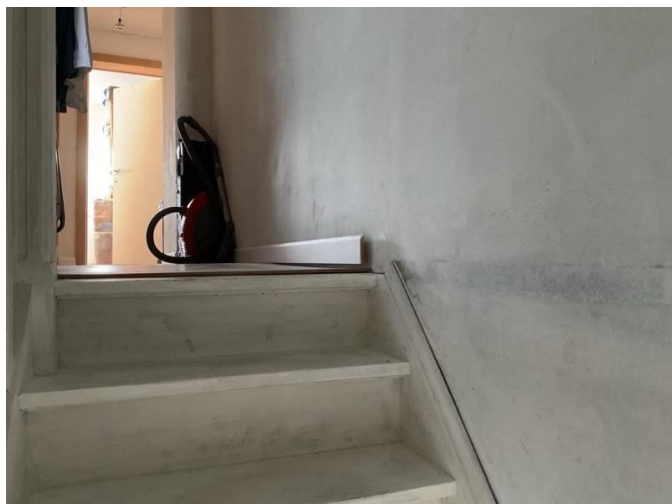
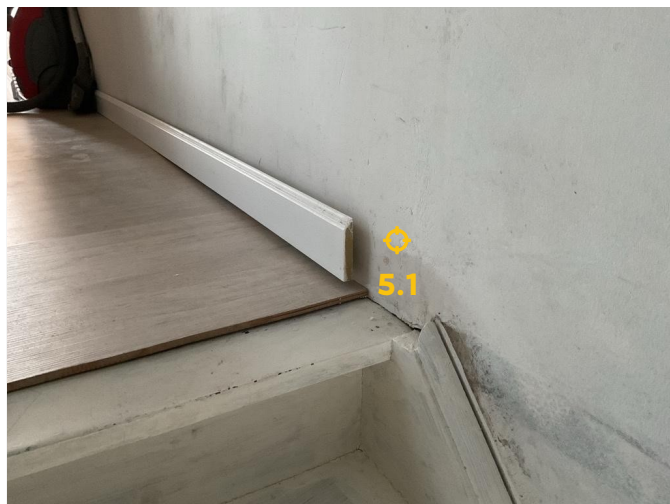
## Fiche 5: Pleisterwerk wanden

Geen asbest

| # | Type | Referentie | Resultaat |
|---|---|---|---|
| 5.1 | Mengmonster | 1 | Geen asbest |

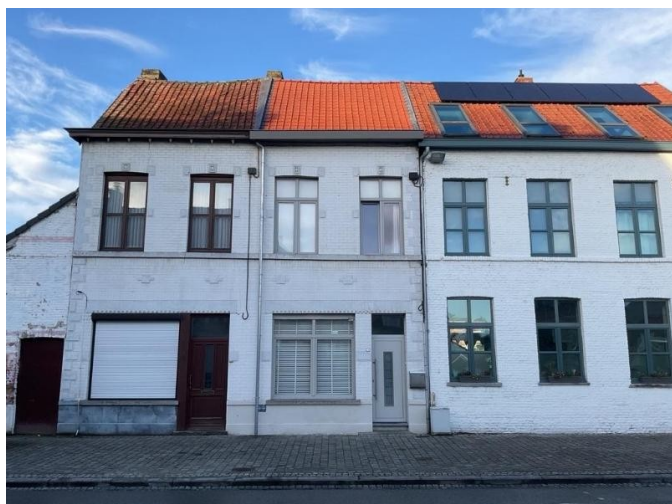
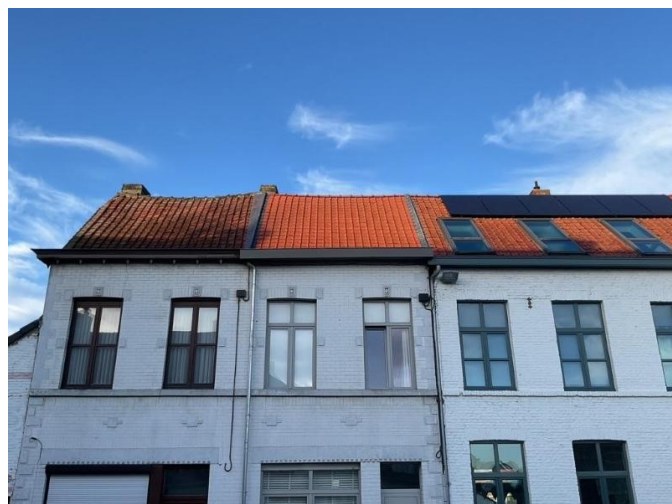
### Fiche 6: Dakbedekking bestaande uit pannen (niet verdacht)

| Beschrijving | Notitie | Terug te vinden op plannen |
|---|---|---|
| Fiche 6: Dakbedekking bestaande uit pannen (niet verdacht) | De dakbedekking is niet-asbestverdacht. | Plan 1.8: Dak |

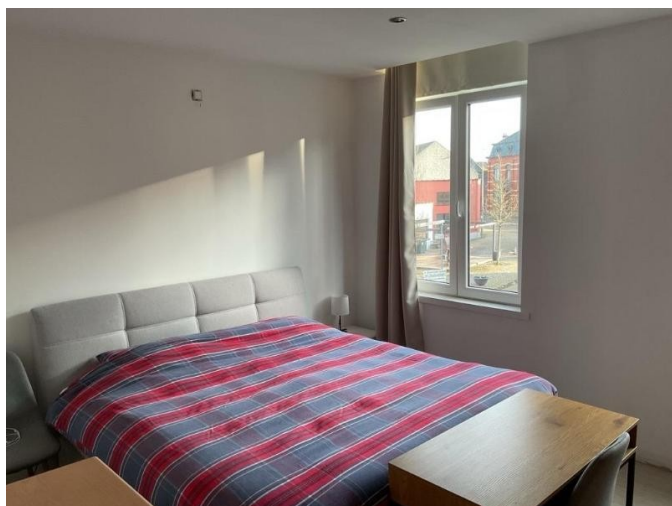
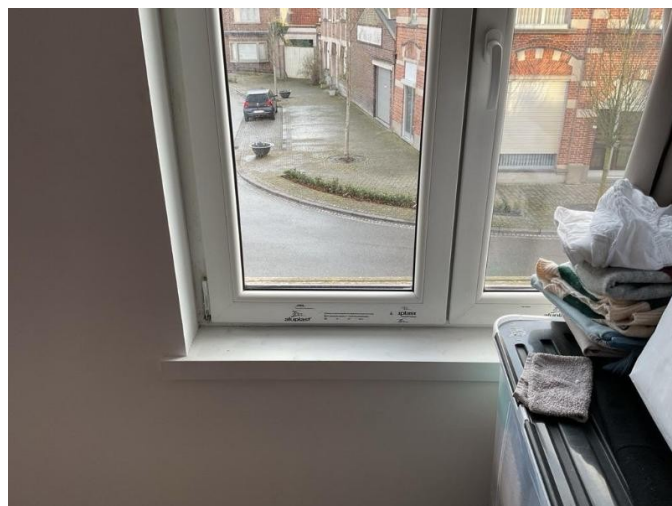
### Fiche 7: Kit aan de ramen

| Beschrijving | Notitie | Terug te vinden op plannen |
|---|---|---|
| Fiche 7: Kit aan de ramen | De kit aan de ramen is niet asbestverdacht. | - |

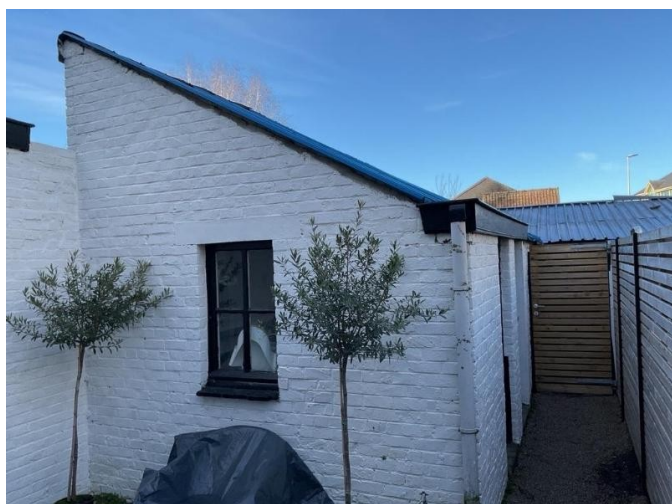
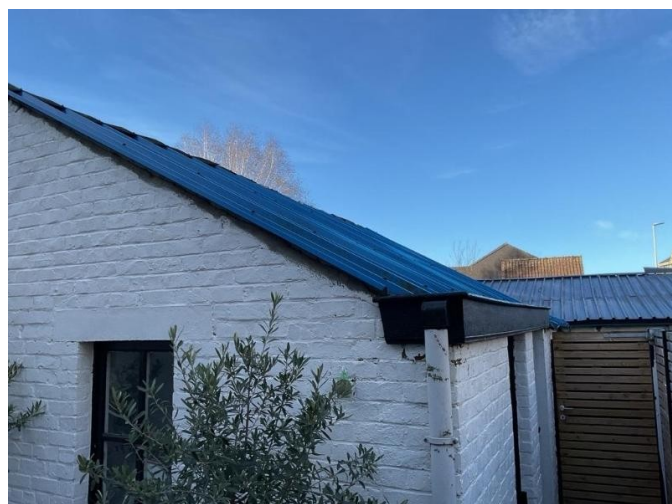
## Fiche 8: Dakbedekking bestaande uit stalen/metalen platen

| Beschrijving | Notitie | Terug te vinden op plannen |
|---|---|---|
| Fiche 8: Dakbedekking bestaande uit stalen/metalen platen | De dakbedekking is niet-asbestverdacht. | Plan 2.1: Dak |
