# Asbestinventarisatetest

Kortrijkstraat 82, 9790 Wortegem-Petegem

Attestnummer : **20260203-000220.000**

Uitgegeven op : **03.02.2026**

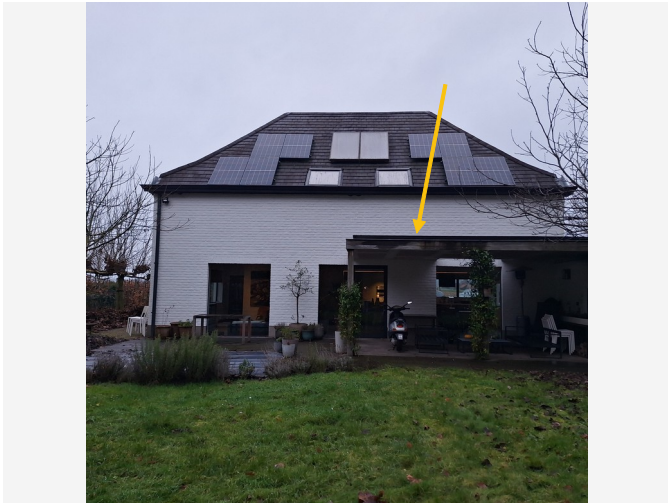
Situeringsfoto

### Uitgesloten van inspectie

Bouwjaar: 2007

*Constructies gebouwd vanaf 2001 moeten niet onderzocht worden*

| Opmerking | het overdekt terras is gebouwd in 2007-2008 |

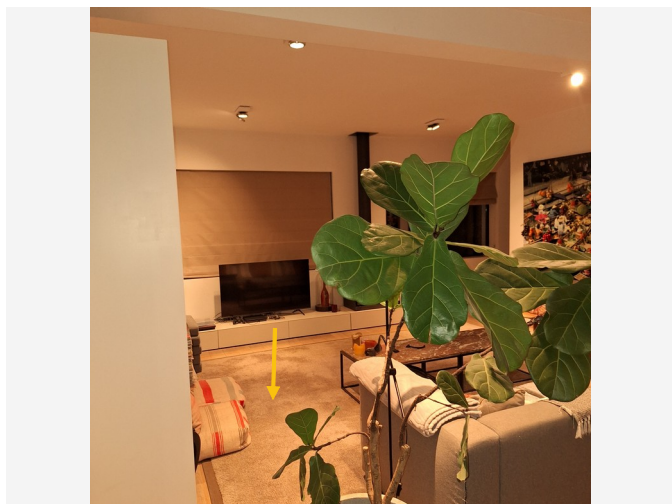
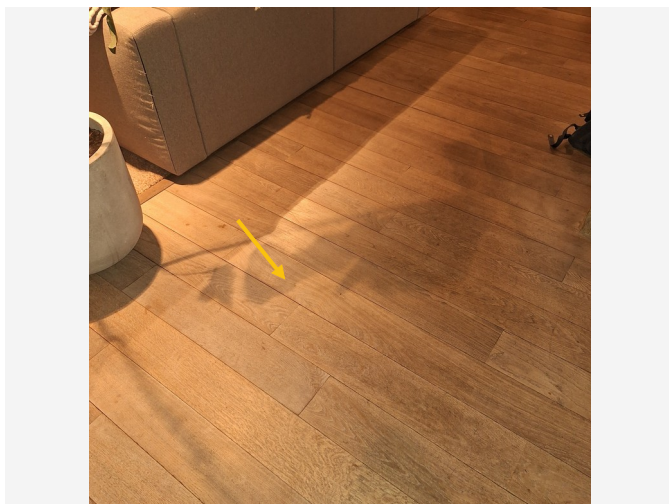
De vloer en wand tegels zijn netjes afgewerkt. het is niet mogelijk om vast te stellen welke tegellijm er gebruikt is. bepaalde smeerlagen kunnen asbest houdend zijn. indien er een renovatie of werken gebeuren aan de wand of vloer tegels zal dit verder moeten onderzocht worden.

| Basis voor advies | Beoordeling op basis van expertise met een vaststelling door de asbestdeskundige. |

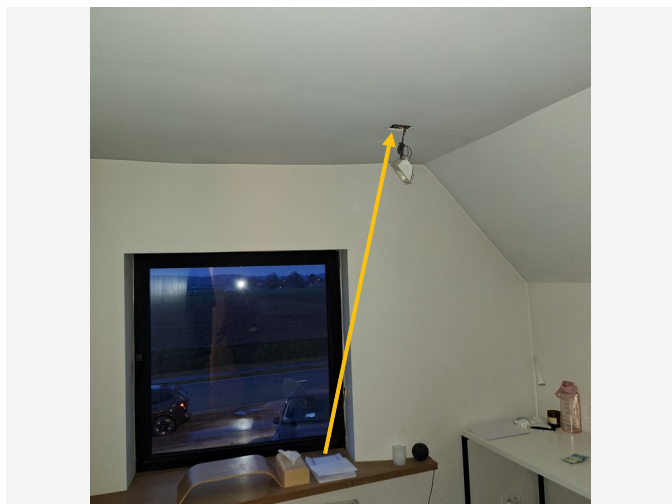
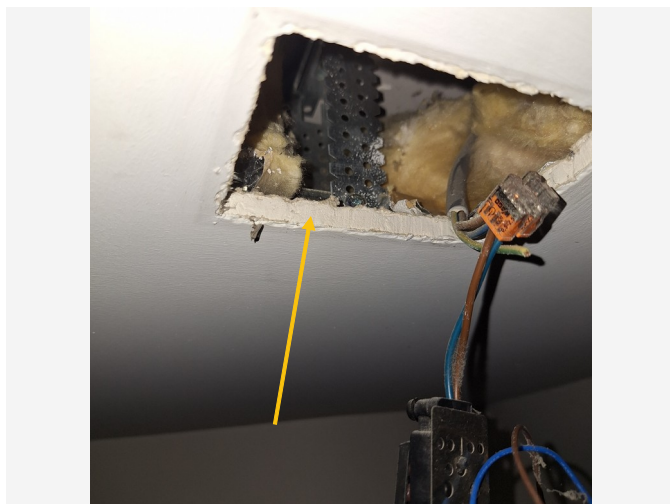
het plafond van de woning bestaat voor deel uit hout of gipskarton. deze materialen zijn op zich niet asbestverdacht. het is echter niet mogelijk om binnen de scope van een niet destructief onderzoek de ruimte achter het plafond te inspecteren. Het is echter niet mogelijk om binnen de scope van een niet destructief onderzoek de onderliggende lagen te inspecteren.

| Basis voor advies | De asbestdeskundige beoordeelt het materiaal als niet-asbestverdacht. |

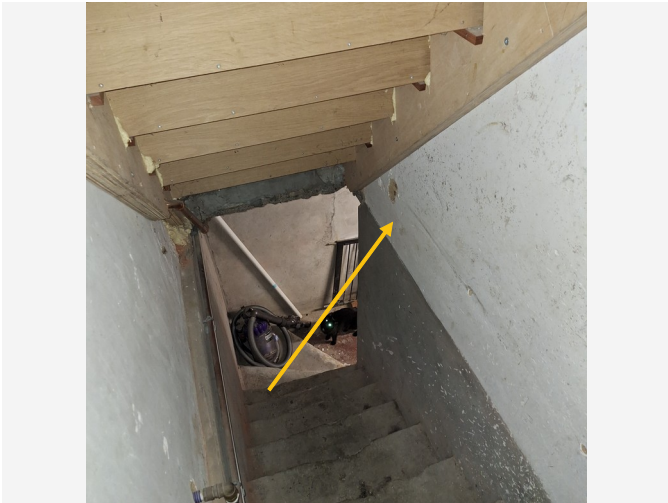
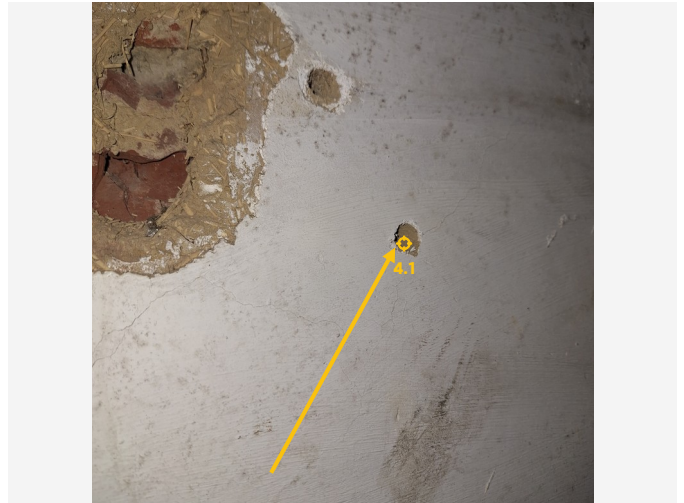
## Fiche 4: woning : wandpleisterwerk

Geen asbest

| # | Type | Referentie | Resultaat |
|---|---|---|---|
| 4.1 | Mengmonster | 328609 monster 1 | Geen asbest |

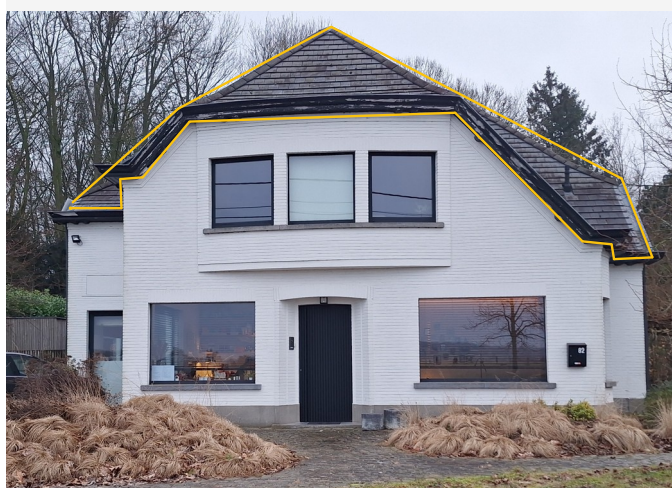
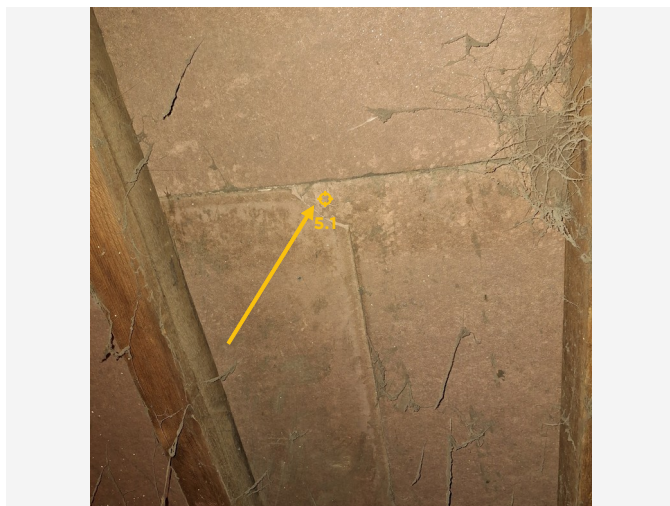
Geen asbest

| # | Type | Referentie | Resultaat |
|---|---|---|---|
| 5.1 | Puntmonster | 328609 monster 5 | Geen asbest |

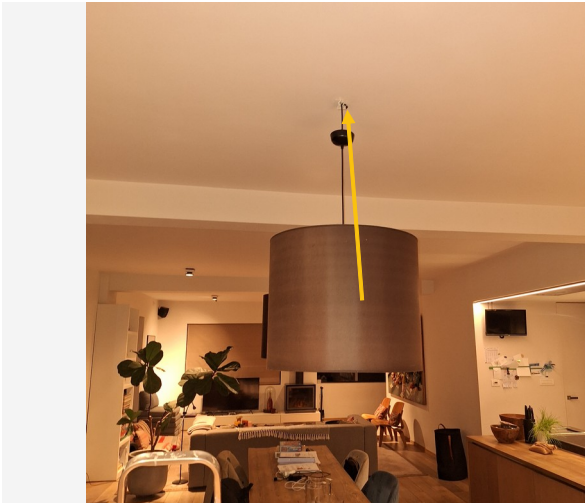
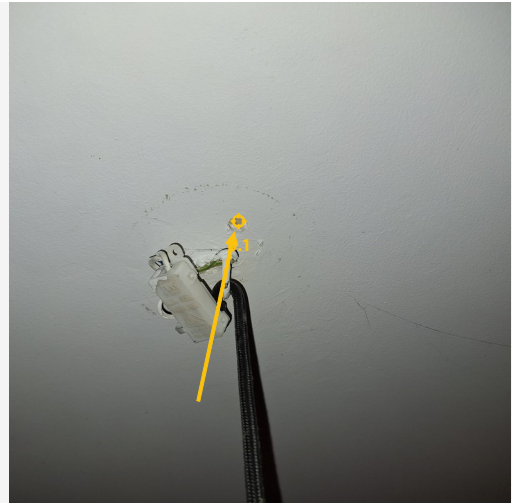
## Fiche 6: woning pleisterwerk plafond

Geen asbest

| # | Type | Referentie | Resultaat |
|---|---|---|---|
| 6.1 | Mengmonster | 328609 monster 2 | Geen asbest |

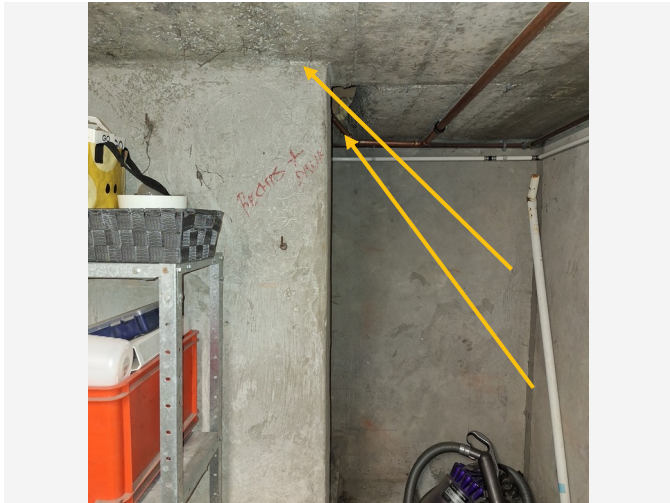
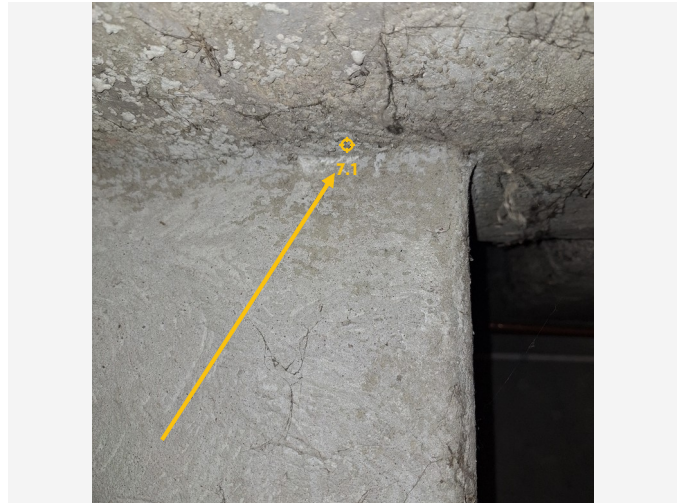
Geen asbest

| # | Type | Referentie | Resultaat |
|---|---|---|---|
| 7.1 | Mengmonster | 328609 monster 3 | Geen asbest |

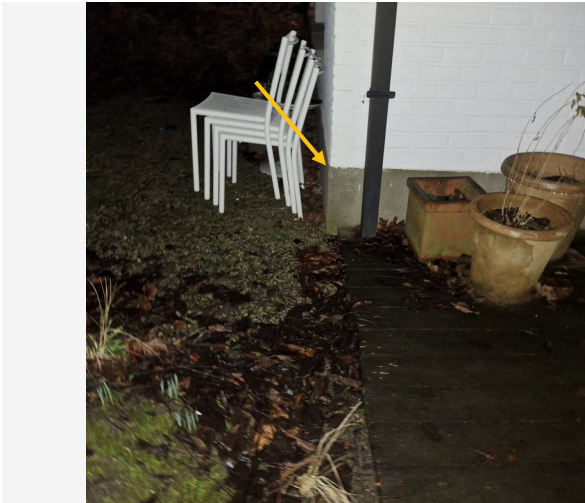
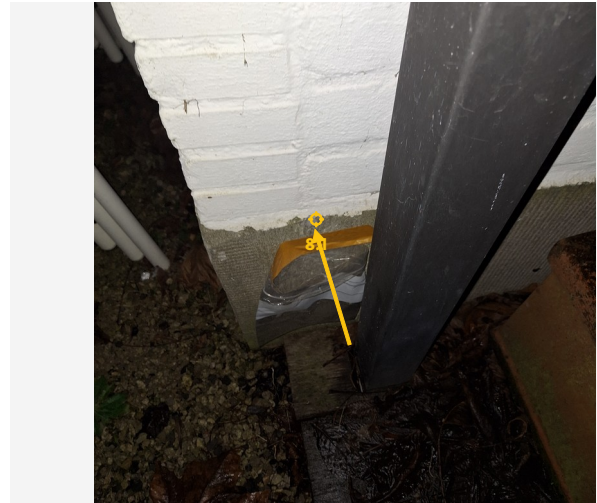
## Fiche 8: woning : crepi

Geen asbest

| # | Type | Referentie | Resultaat |
|---|---|---|---|
| 8.1 | Mengmonster | 328609 monster 4 | Geen asbest |

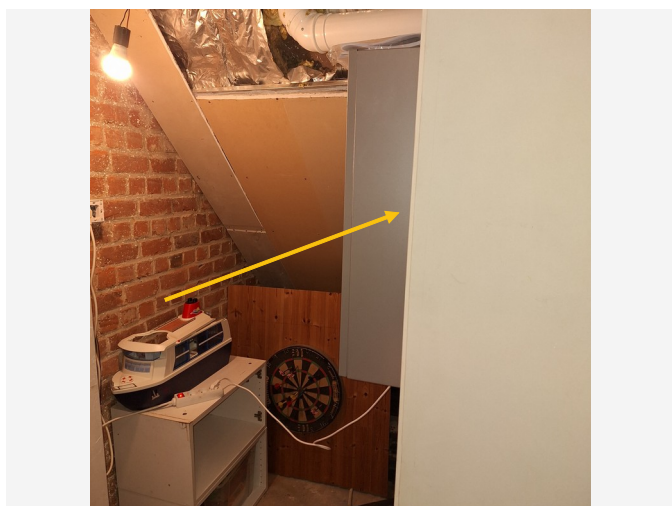
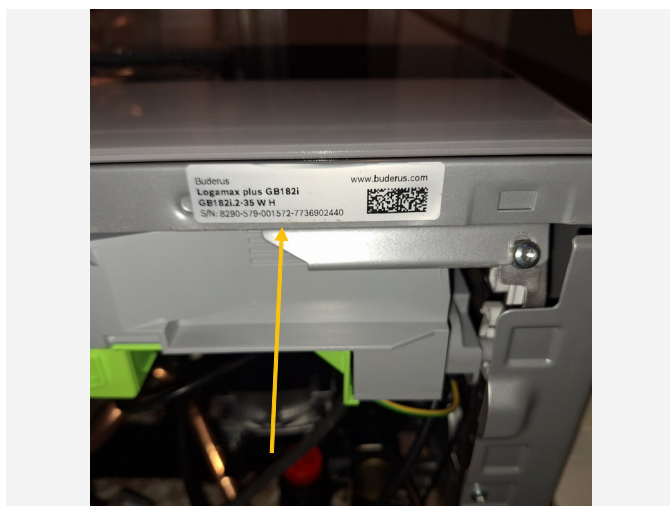
### Fiche 9: CV-ketel (niet verdacht)

| Beschrijving | Notitie | Terug te vinden op plannen |
|---|---|---|
| Fiche 9: CV-ketel (niet verdacht) | De CV-ketel (dichtingen, isolerend materiaal) is niet asbestverdacht.<br><br>het bouwjaar van de ketel > 2001 | - |

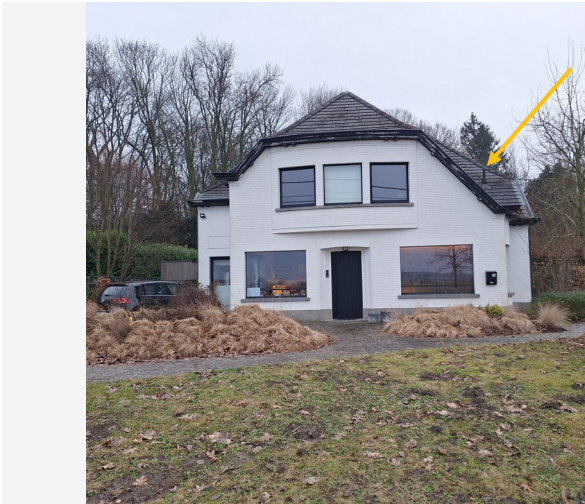
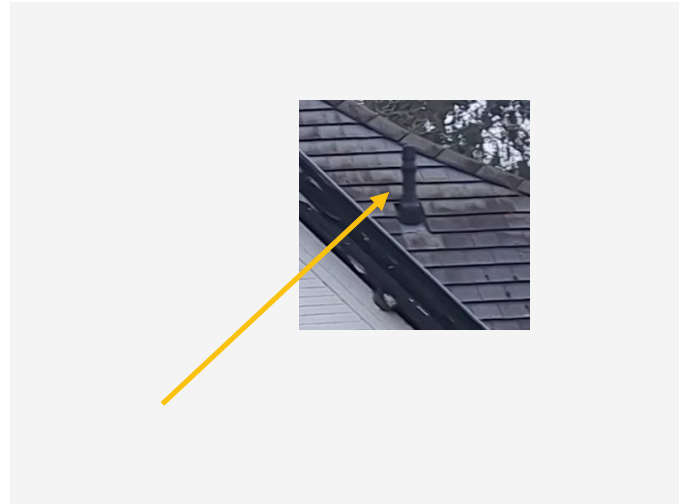
## Fiche 10: Rookgaskanaal (niet verdacht)

| Beschrijving | Notitie | Terug te vinden op plannen |
|---|---|---|
| Fiche 10: Rookgaskanaal (niet verdacht) | Het rookgaskanaal is niet-asbestverdacht. | Plan 1.10: dakplan rookgaskanaal |

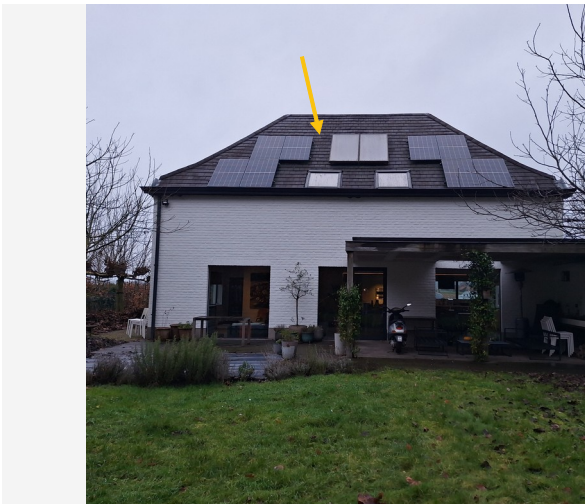
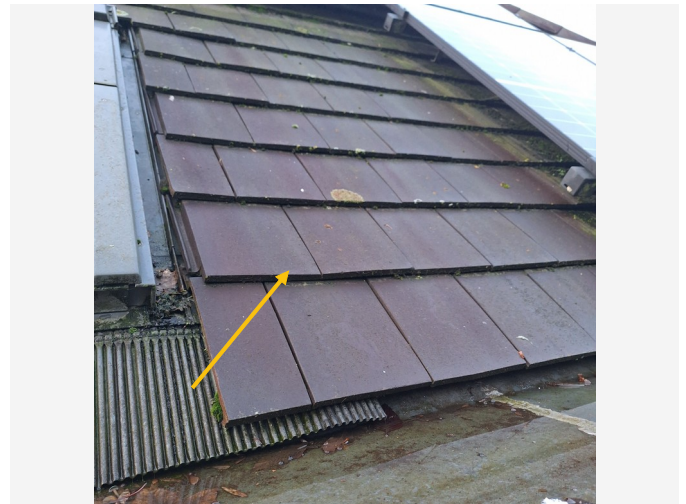
## Fiche 11: woning : dakpannen

| Beschrijving | Notitie | Terug te vinden op plannen |
|---|---|---|
| Fiche 11: woning : dakpannen | De dakbedekking is niet-asbestverdacht. | Plan 1.9: dakplan pannen |

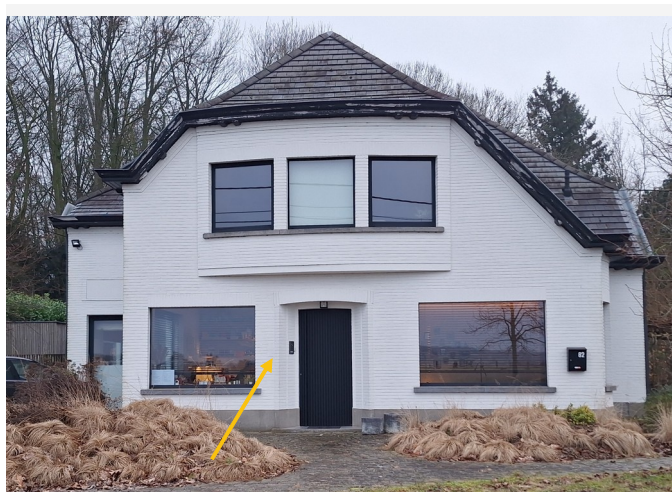
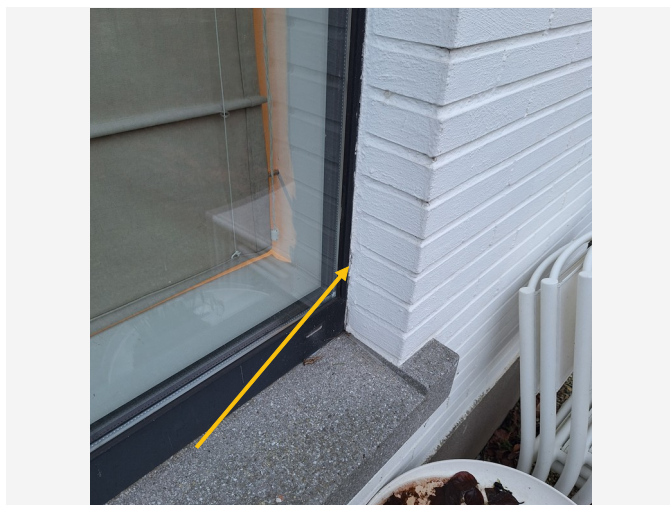
### Fiche 12: woning : buitenschrijnwerk

| Beschrijving | Notitie | Terug te vinden op plannen |
|---|---|---|
| Fiche 12: woning : buitenschrijnwerk | Er is geen asbestverdachte mastiek aanwezig.<br><br>De afdichtingen van het buitenschrijnwerk bestaat uit soepele silicone of rubbers. | Plan 1.2: grondplan wanden en varia<br>Plan 1.5: 1ste verdieping wanden en varia |
