# Asbestinventarisatetest

Blekerijstraat 28, 9700 Oudenaarde

Attestnummer : **20260217-000016.000**

Uitgegeven op : **17.02.2026**

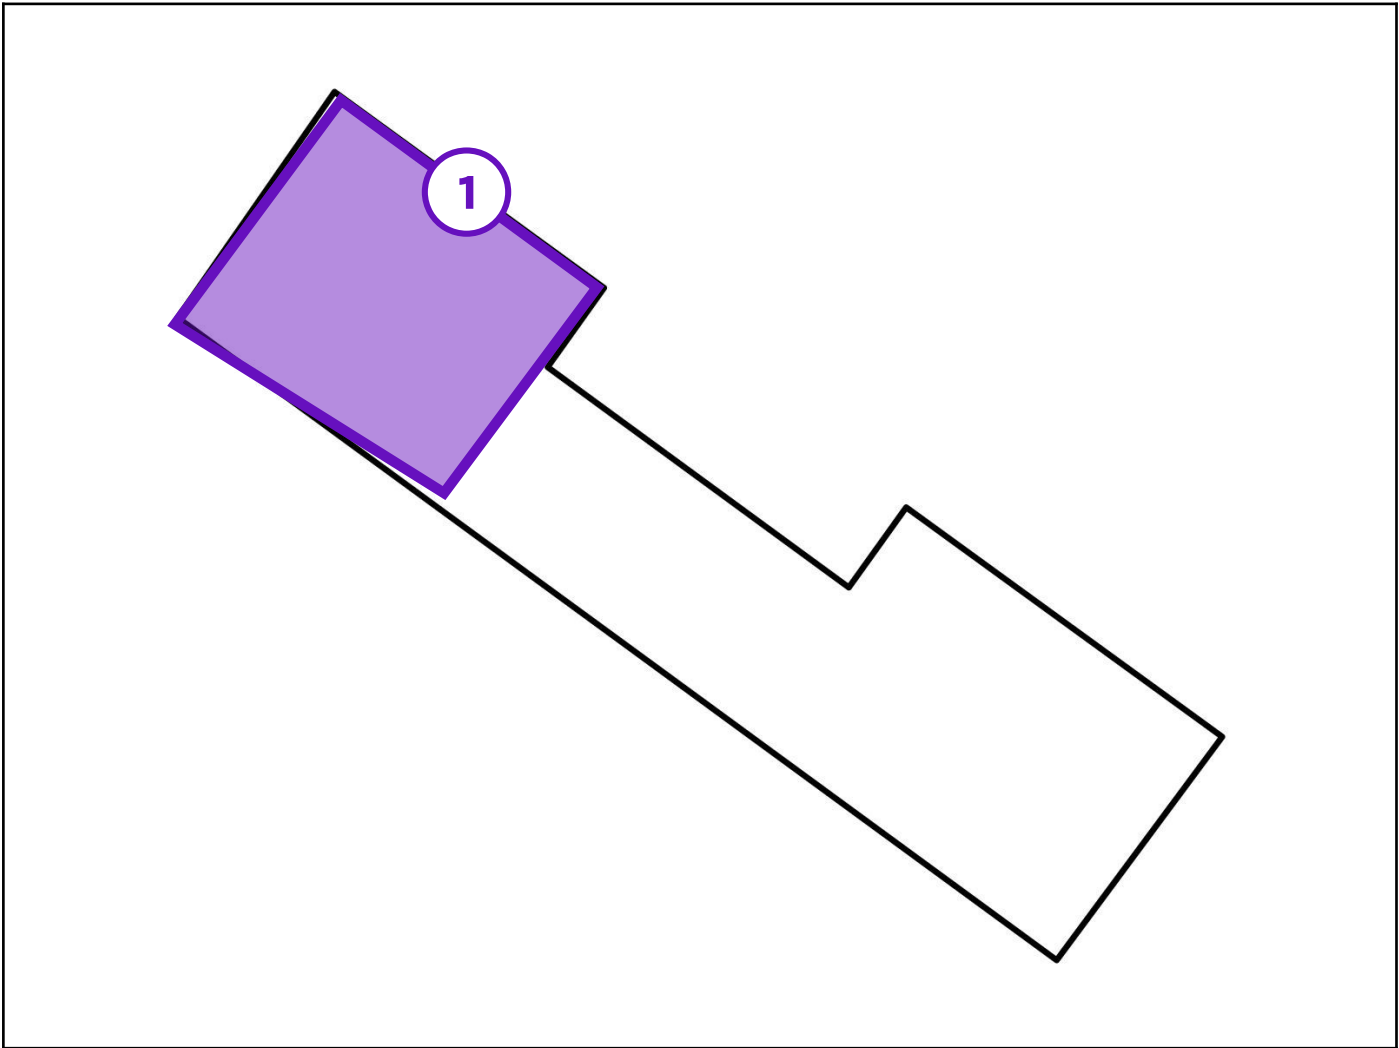
# Plan 1.1: Onderdak

| Beschrijving | Type | Actie |
|---|---|---|
| 1. Onderdak (niet waarneembaar) | Beperking | - |

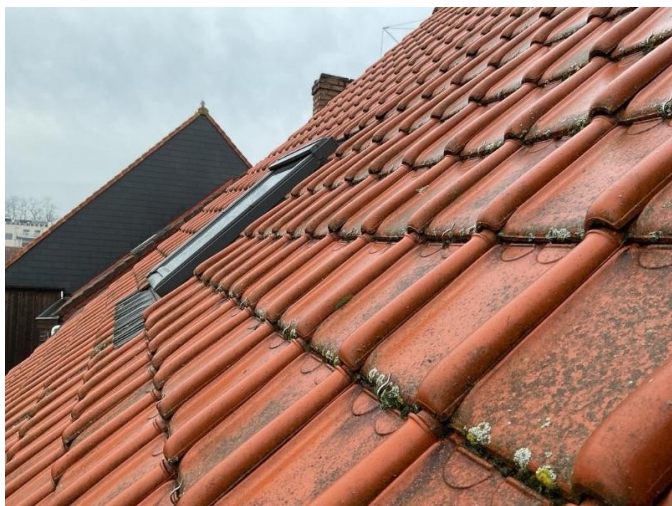
*Situeringsfoto*

**Reden:** Niet waarneembaar

**Uitleg van de asbestdeskundige:** Het onderdak is niet waarneembaar. Op dit ogenblik kan hiervoor in de databank geen adviesfiche voor opgesteld worden.

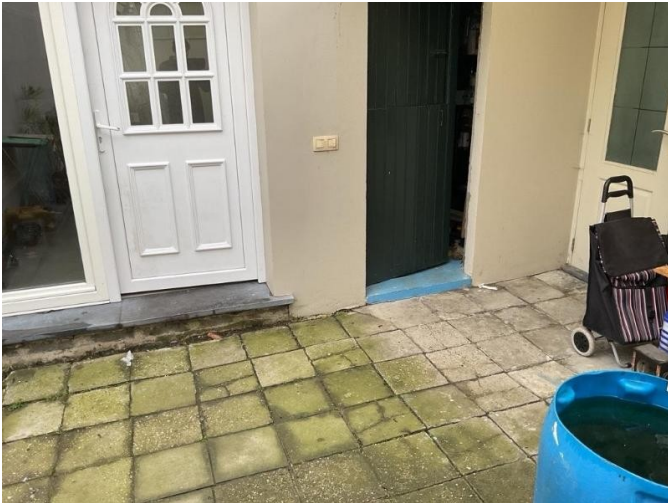
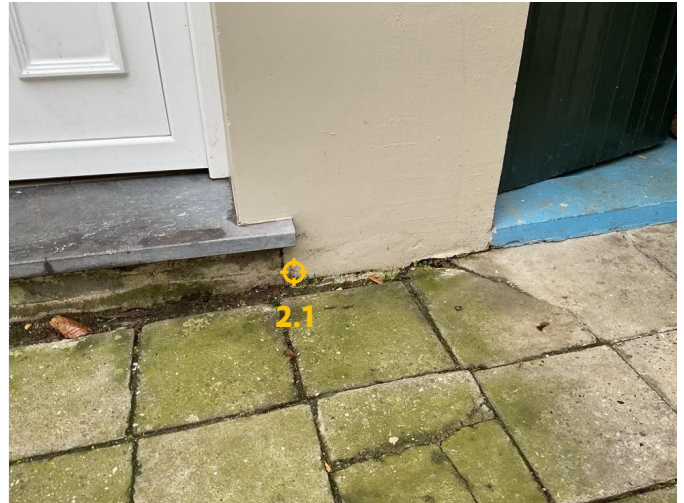
## Fiche 2: Cementen smeerlaag buiten

Geen asbest

| # | Type | Referentie | Resultaat |
|---|---|---|---|
| 2.1 | Mengmonster | 3 | Geen asbest |

| Beschrijving | Cementen smeerlaag buiten |
| Gebondenheid op basis van bindmiddel | Hecht |

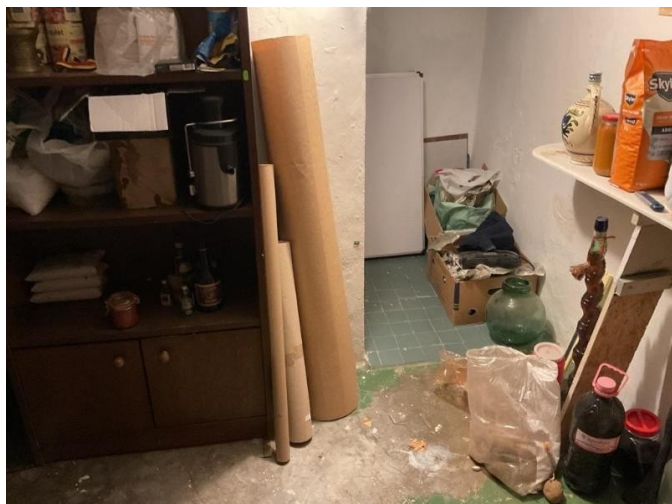
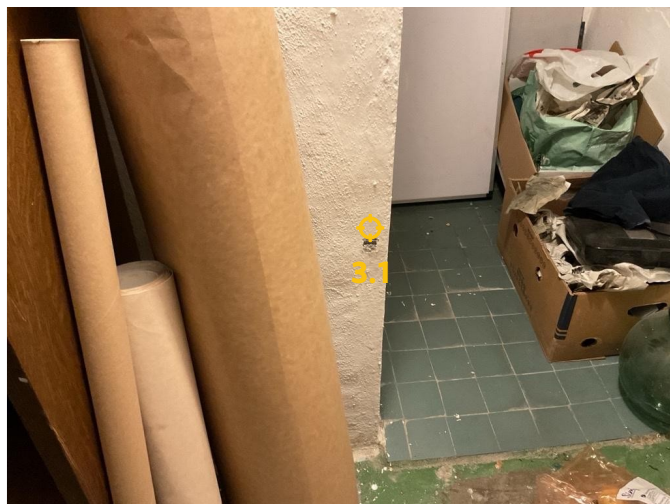
## Fiche 3: Cementen smeerlaag binnen

Geen asbest

| # | Type | Referentie | Resultaat |
|---|---|---|---|
| 3.1 | Mengmonster | 2 | Geen asbest |

| Beschrijving | Cementen smeerlaag binnen |
| Gebondenheid op basis van bindmiddel | Hecht |

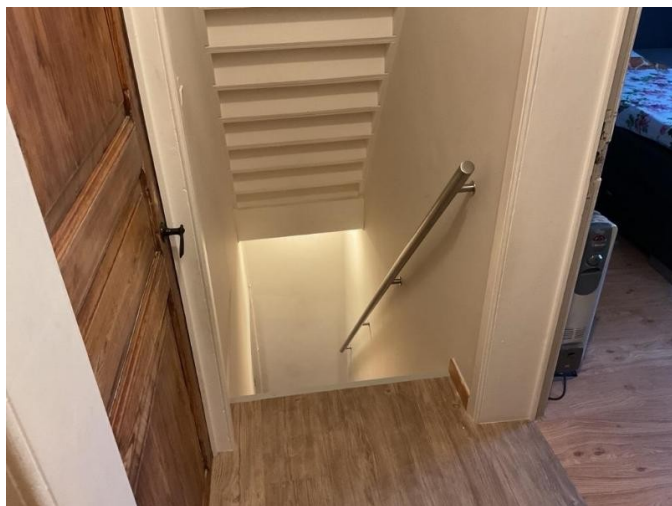
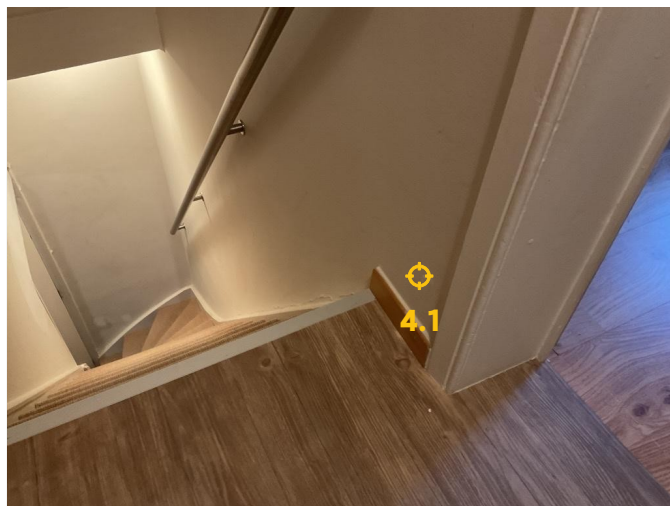
## Fiche 4: Pleisterwerk wanden

Geen asbest

| # | Type | Referentie | Resultaat |
|---|---|---|---|
| 4.1 | Mengmonster | 1 | Geen asbest |

| Beschrijving | Pleisterwerk wanden |
| Gebondenheid op basis van bindmiddel | Niet-hechtgebonden |

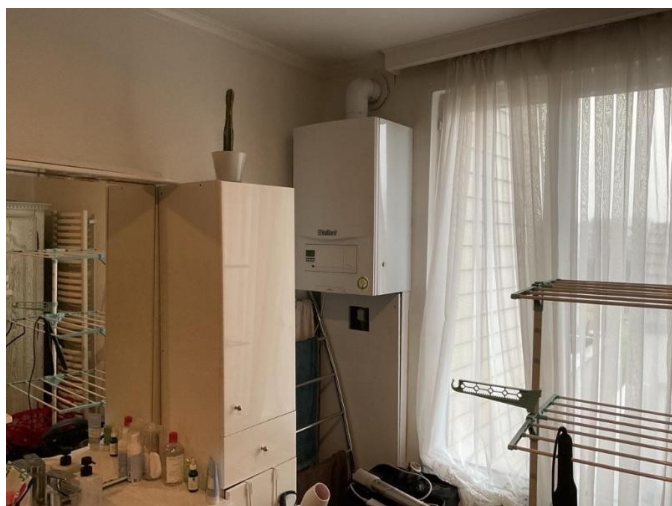
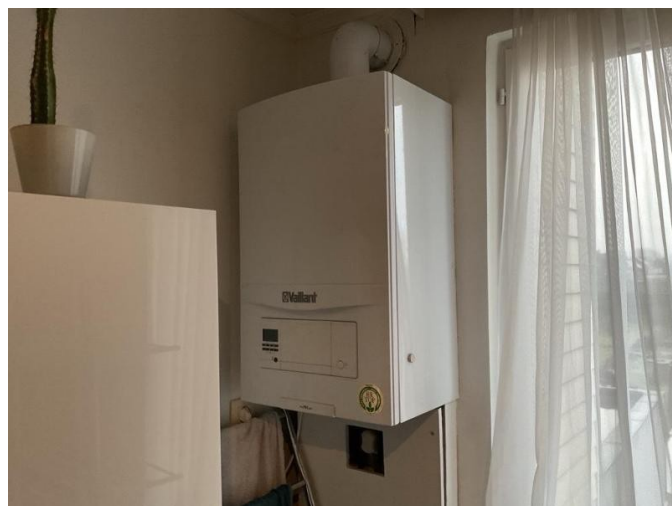
### Fiche 5: CV-ketel (niet verdacht)

| Beschrijving | Notitie | Terug te vinden op plannen |
|---|---|---|
| Fiche 5: CV-ketel (niet verdacht) | De CV-ketel (dichtingen, isolerend materiaal) is niet asbestverdacht. | Plan 1.5: Verdiep |

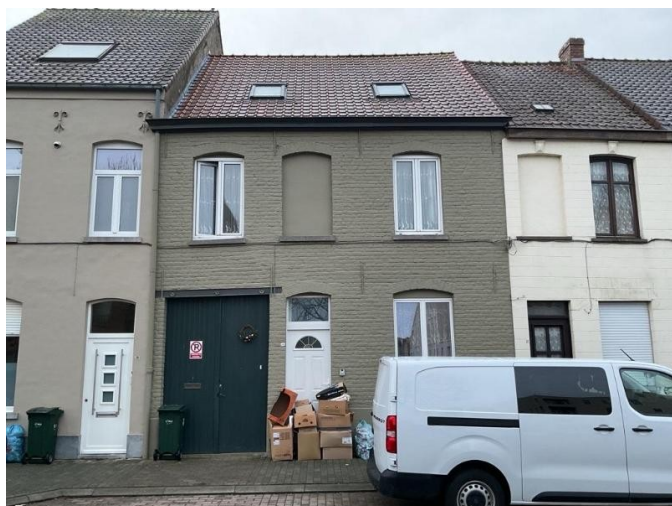
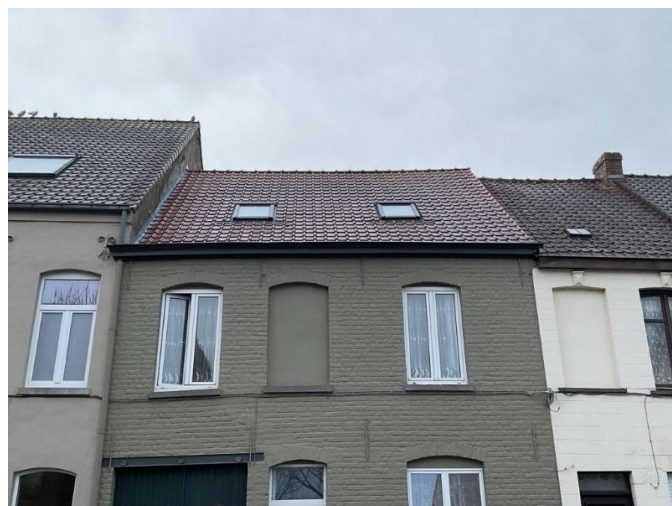
### Fiche 6: Dakbedekking bestaande uit pannen (niet verdacht)

| Beschrijving | Notitie | Terug te vinden op plannen |
|---|---|---|
| Fiche 6: Dakbedekking bestaande uit pannen (niet verdacht) | De dakbedekking is niet-asbestverdacht. | - |

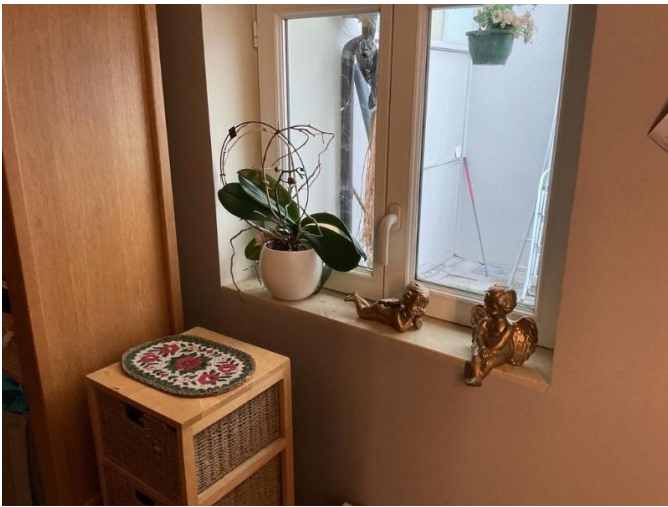
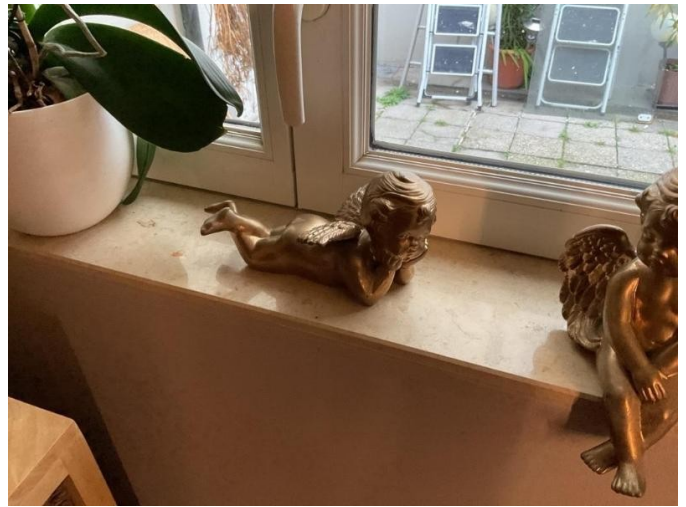
## Fiche 7: Kit aan de ramen

| Beschrijving | Notitie | Terug te vinden op plannen |
|---|---|---|
| Fiche 7: Kit aan de ramen | De kit aan de ramen is niet asbestverdacht. | - |
