# Asbestinventarisatetest

Zwijndries 55, 9700 Oudenaarde

Attestnummer : 20250702-000090.001

**Niet-asbestveilig**

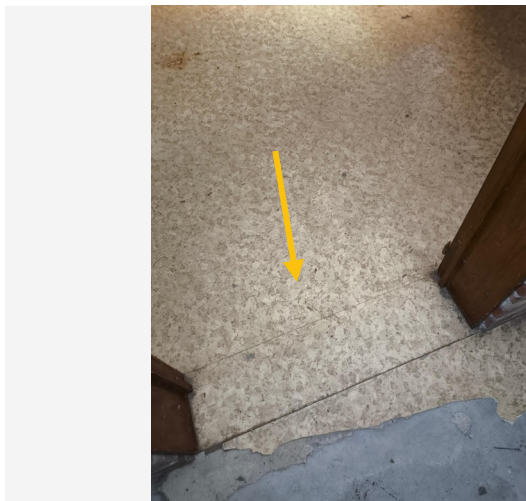
## Fiche 2: Vinylvloer met kartonlaag kamer 2 en traphal

Asbestmateriaal

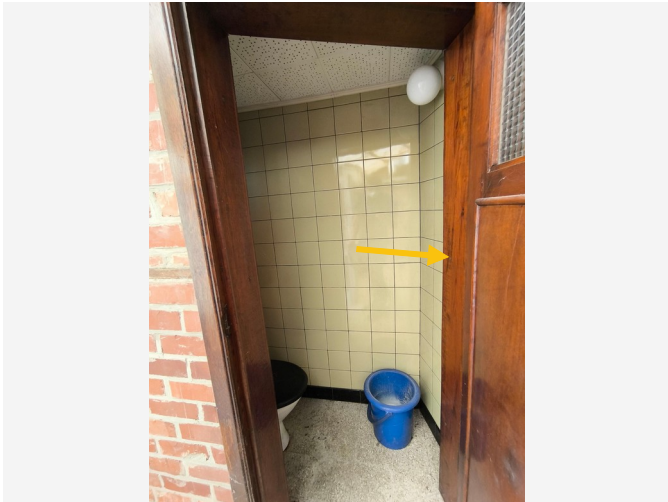
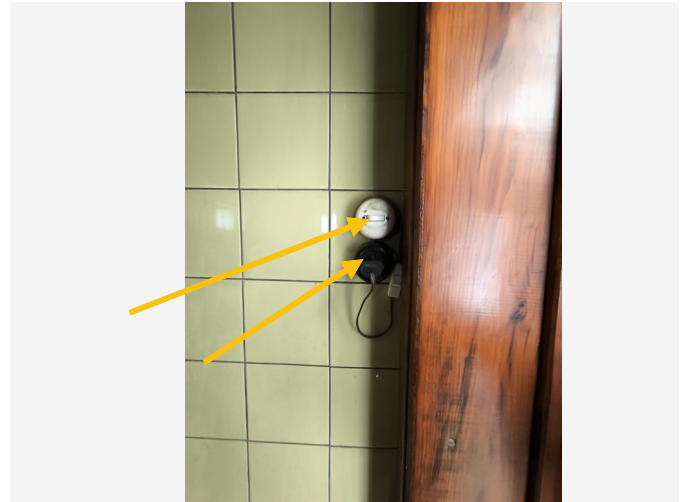
## Fiche 10: Bakeliet toep.(schakelaars-stopcontact.-verdeel dozen-radiator knoppen.

Asbestmateriaal

- Eenvoudige handelingen: mag via doe-het-zelf of door werknemer(s) met opleidingsattest eenvoudige handelingen  
Schakelaars, stopcontacten en andere gelijkaardige toepassingen kunnen eenvoudig losgeschroefd worden --> EH doe-het-zelf. Afgesloten of verzegelde kast --> EH opgeleid techniek personeel 8u basisopleiding asbest. Voor elektrische infrastructuur en uitrusting dient u vooraleer men deze toepassing gaat bevochtigen de elektriciteit af te sluiten (zoniet elektrocutie-/brandgevaar). standaard dragen van de nodige wegwerp beschermingsmiddelen FFP 3 masker , handschoenen en tyvec CAT III type 5-6 , afspoelbaar schoeisel Losschroeven en dubbel verpakken in plastic , sluit luchtdicht af en breng dit als hechtgebonden afval naar een plaatselijk containerpark. Voor hechtgebonden toepassingen: Bij verwijdering door doe-het-zelf moet men dit afval dubbel en luchtdicht verpakt aandienen bij het gemeentelijk recyclagepark. Men raadpleegt best op voorhand de voorwaarden van het recyclagepark.

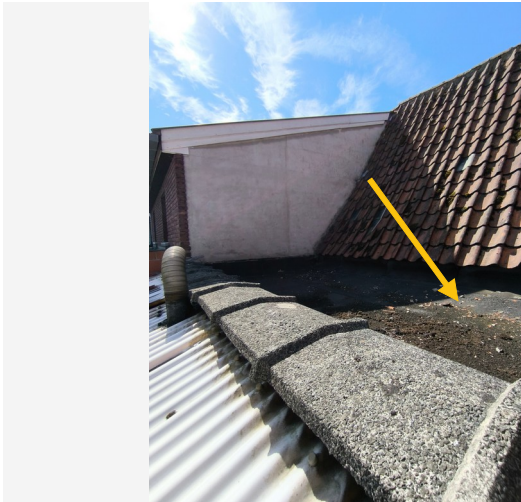
## Fiche 11: Roofing (zonder staalname > 3,5m hoog, maar zichtbaar).

Asbestmateriaal

| Opmerking | Volgens het inspectieprotocol is een monstername van roofing verplicht om dit te identificeren als niet-asbesthoudend. Omwille van de hoogte (>3,50m) is het platte dak niet bereikbaar en kon er bijgevolg geen staal genomen worden. De toepassing wordt in de databank als asbestverdacht beschouwd. Het is aangewezen om extra controle uit te voeren bij eventuele renovatiewerken. De vermelde oppervlaktes, diktes en volumes betreffen een beredeneerde schatting. Er worden geen rechten verleend aan deze oppervlaktes/diktes/volumes. |

Mag en wil uzelf verwijderen: Zorg er dan voor dat: -u zich vooraf goed informeert op [www.asbestinfo.be](http://www.asbestinfo.be) -u zich beschermt met een FFP3 mondkap, wegwerphandschoenen, wegwerpoveral Cat III type 5-6, afspoelbaar schoeisel -er geen minderjarigen of derden aanwezig zijn -u beschikt over PE-folie en zakken om loskomende deeltjes en het afval op te vangen en te verpakken -u beschikt over een vernevelaar (water) of fixeermiddel om het asbestmateriaal te bevochtigen tijdens de volledige duur van de werken -u weet hoe u asbestmateriaal veilig kan demonteren zonder stof of breuken -u beschikt over natte doeken om eventuele resten en stof weg te nemen

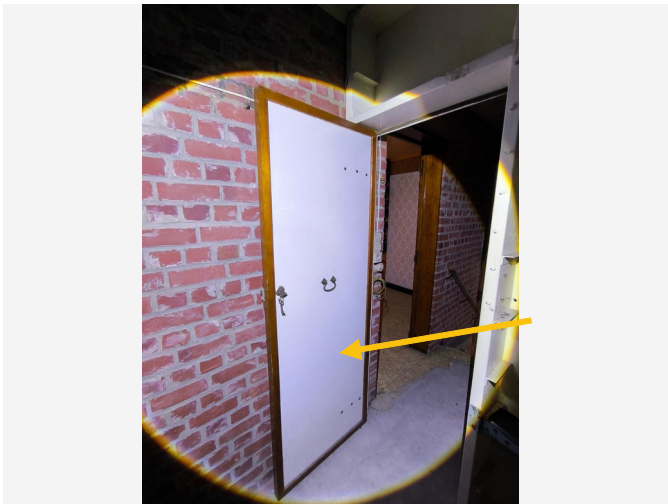
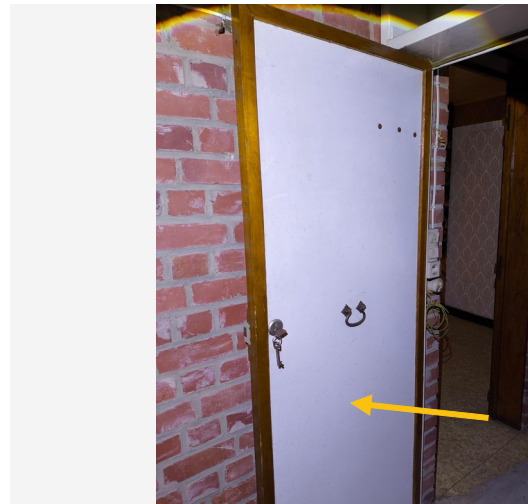
| Opmerking | <p>De platen zijn visueel/ auditief als asbestverdacht beschouwd. Er werd geen staalname uitgevoerd wegens kans op breukvlakken.</p> <p>De vermelde oppervlaktes, diktes, gewichten en volumes betreffen een beredeneerde schatting. Er worden geen rechten verleend aan deze oppervlaktes/diktes/volumes.</p> |

Mag en wil uzelf verwijderen: Zorg er dan voor dat: -u zich vooraf goed informeert op [www.asbestinfo.be](http://www.asbestinfo.be) -u zich beschermt met een FFP3 mondmasker, wegwerphandschoenen, wegwerpoveral Cat III type 5-6, afspoelbaar schoeisel -er geen minderjarigen of derden aanwezig zijn -u beschikt over PE-folie en zakken om loskomende deeltjes en het afval op te vangen en te verpakken -u beschikt over een vernevelaar (water) of fixeermiddel om het abestmateriaal te bevochtigen tijdens de volledige duur van de werken -u weet hoe u asbestmateriaal veilig kan demonteren zonder stof of breuken -u beschikt over natte doeken om eventuele resten en stof weg te nemen

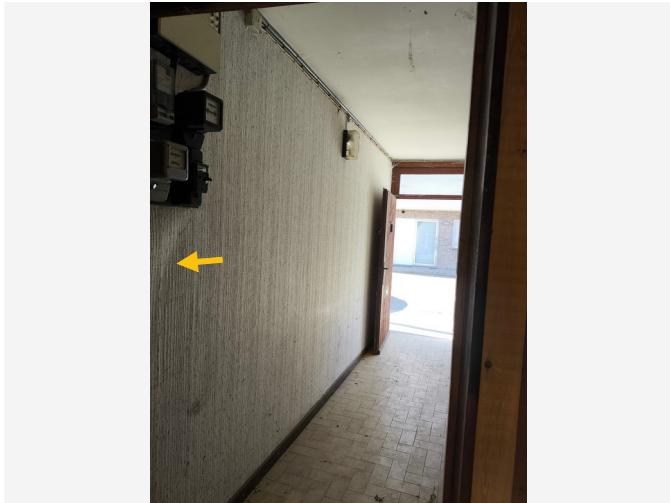
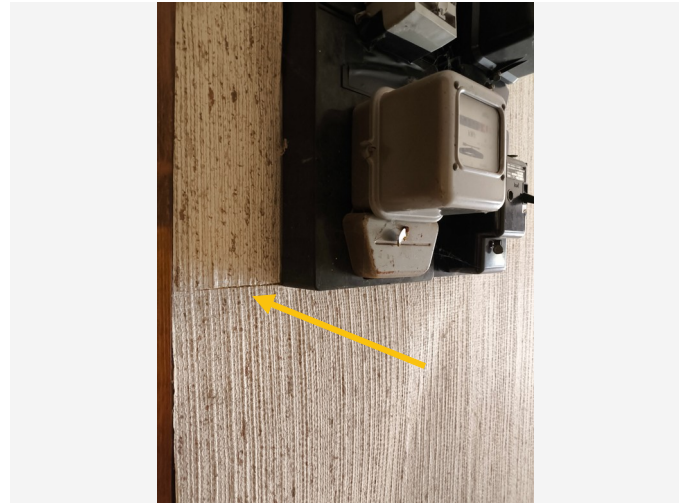
## Fiche 21: Muurpleister.

Geen asbest

| Opmerking | <p>Volgens het inspectieprotocol is een monstername van het pleisterwerk verplicht om dit te identificeren als niet-asbesthoudend.</p> <p>Locatie staalnames: individuele ruimte: kamer 1 en inkom / natte ruimte: NVT/ stookplaats: NVT / traphal: bemonsterd</p> <p>De vermelde oppervlaktes en volumes betreffen een beredeneerde schatting. Er worden geen rechten verleend aan deze oppervlaktes/volumes. De dikte is een schatting die voorkomt uit de monsterplaatsen en is daarom niet altijd representatief. Er bevinden zich enkele valse wanden (hout/gyproc/kunststof). Het is niet duidelijk of er pleisterwerk aanwezig is achter deze valse wanden, het is aangewezen om bijkomend onderzoek uit te voeren bij werken.</p> |

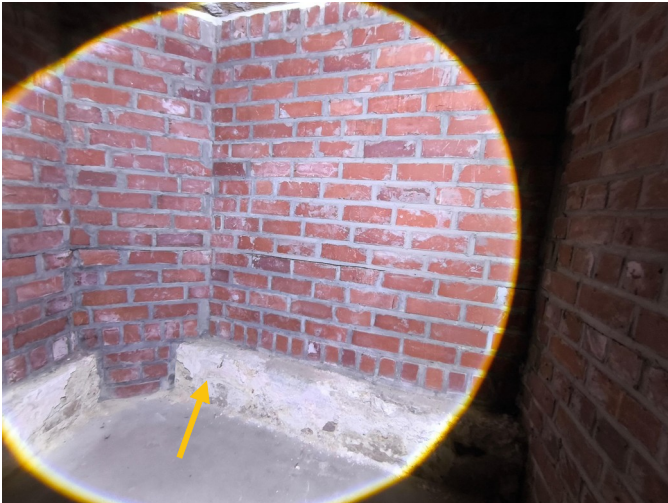
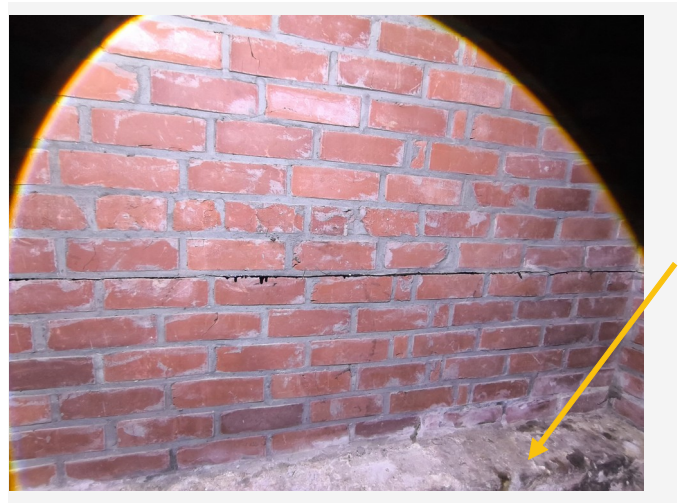
## Fiche 23: Cementering 1 binnen (kelders)

Geen asbest

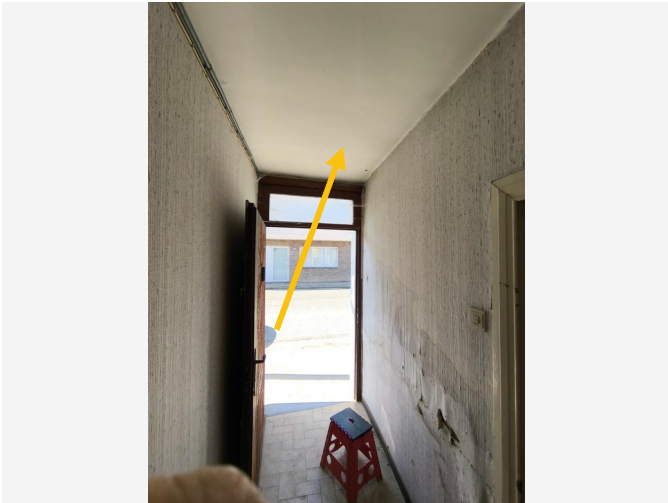
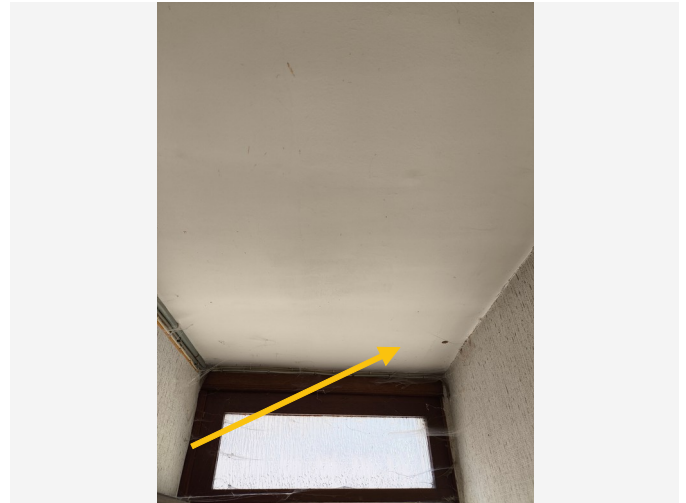
## Fiche 24: Plafondpleister.

Geen asbest

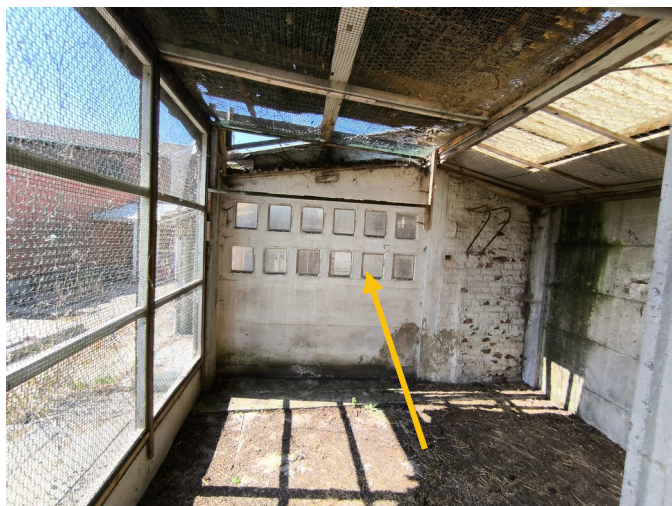
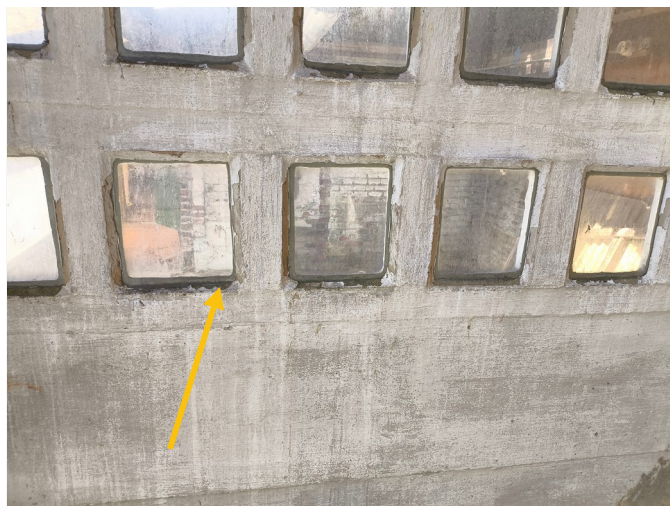
## Fiche 25: Kit 4 kozijn-raam (met staalname)

Geen asbest

| Opmerking | Notitie hoeveelheden betreft +/- 11 lm Het gewicht en lm is een beredeneerde schatting. Er worden geen rechten verleend aan deze oppervlaktes. De dikte is een schatting die voorkomt uit de monsterplaatsen en is daarom niet altijd representatief. |

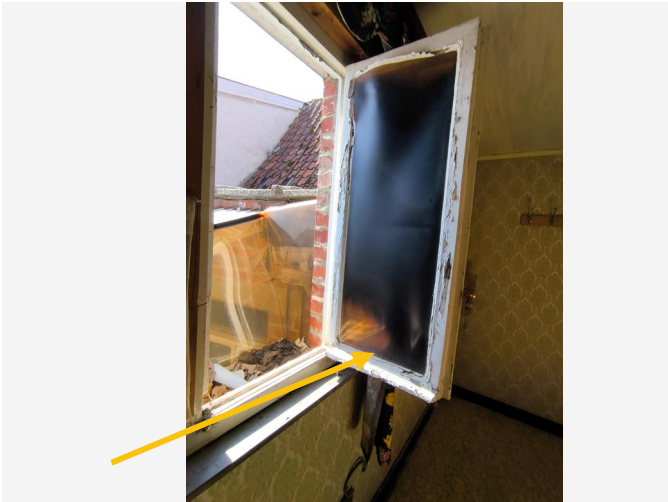
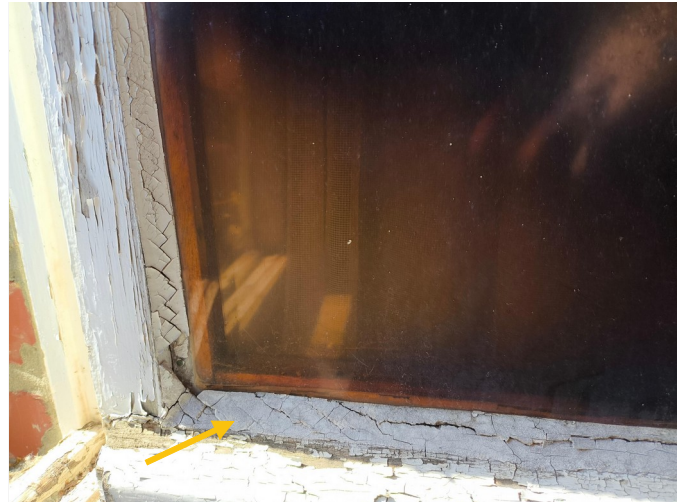
## Fiche 28: Kit 2 kozijn-raam (met staalname) houten raam.

Geen asbest

| Opmerking | Notitie hoeveelheden betreft +/- 1 l. Het gewicht en l. is een berekende schatting. Er worden geen rechten verleend aan deze oppervlaktes. De dikte is een schatting die voorkomt uit de monsterplaatsen en is daarom niet altijd representatief. |
