# Asbestinventarisatattest

Stationsplein 91, 9700 Oudenaarde

Attestnummer : 20250409-000112.000

Uitgegeven op : 09.04.2025

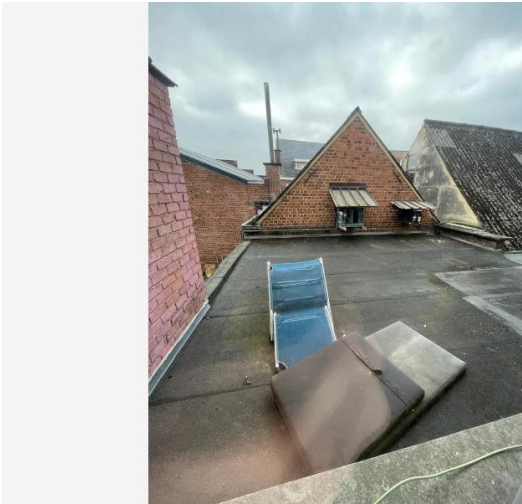
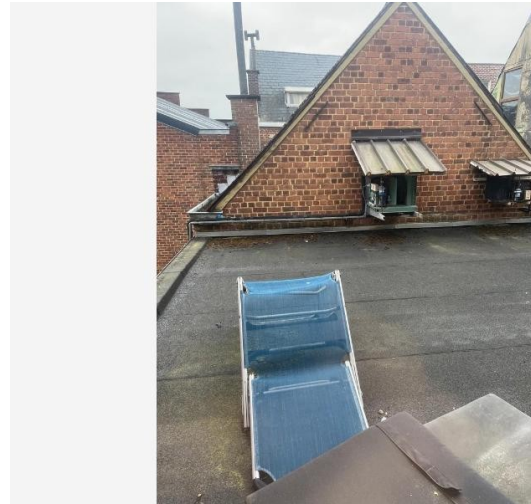
Overzichtsfoto

Detailfoto

| Eindbeoordeling materiaalrisico | Laag materiaalrisico en/of verlaagde kans op vezelvrijgave |

| Gebondenheid | Categorie 1: hechtgebonden in oorsprong |
| Asbestsoort (vezeltype) | Alleen chrysotiel |
| Asbestconcentratie | Laag (< 50%) |
| Afschermingsgraad van het gehele materiaal | Geheel of deels vrij aan de buitenlucht |
| Toestand van het materiaal | Licht beschadigd, licht verweerd. Intact calciumsilicaatmateriaal of categorie III 'gebondenheid' |

| Beschrijving | Roofing |
| Asbestmateriaal | Dak- en gevelbekleding - Roofing |
| Bindmiddel van asbestmateriaal | Bitumen (roofing, teer, asfalt) |
| Identificatiemethode | Vaststelling zonder monstername<br>Motivatie: Groot risico op structurele gevolgschade (leeschade, werking installatie,...) |

Het asbestmateriaal valt onder de mijlpaal van 2040.

Zorgvuldig beheren

- Zorg voor een veilig beheer. Vermijd het beschadigen van het asbestmateriaal. Controleer de toestand jaarlijks op wijzigingen.
- Voer bijkomende staalname(s) uit.

- Eenvoudige handelingen: mag via doe-het-zelf of door werknemer(s) met opleidingsattest eenvoudige handelingen  
Deze hechtgebonden toepassing kan je zelf verwijderen. Surf naar de site van OVAM voor tips. Draag PBM's bij verwijdering en zorg ervoor dat deze heel blijft.

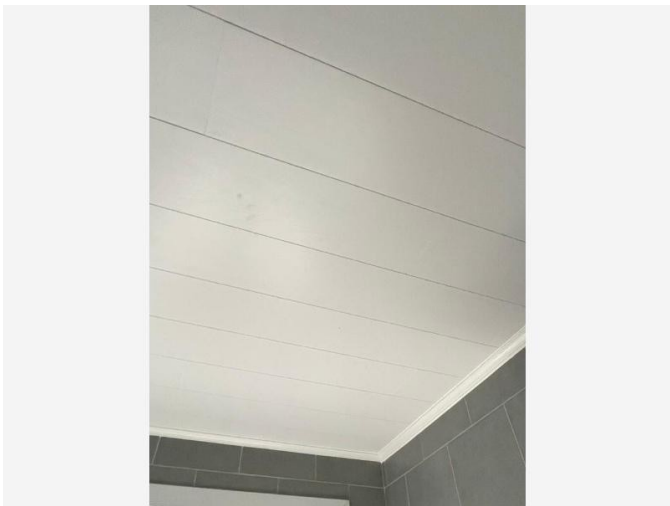
Vrije foto

Plafond bestaat deels uit houten (namaak) latten/gyproc . Door de niet-destructieve aard van het onderzoek is het niet mogelijk om te weten wat er zich hier achter bevindt.

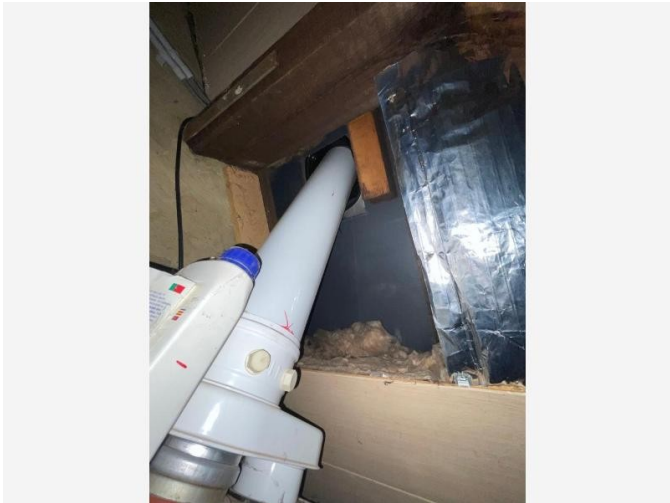
Vrije foto

Onderdak bestaat uit biplex.

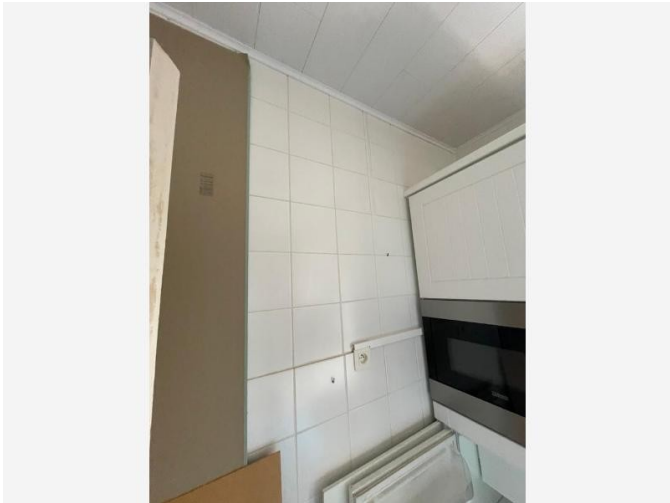
## Fiche 4: Smeerlaag achter tegels

Smeerlaag achter tegels kunnen asbest bevatten. Laat testen indien deze vrij komt te liggen.

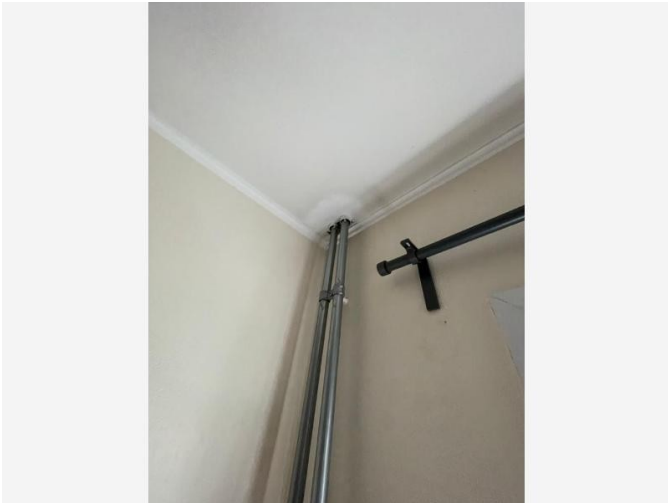
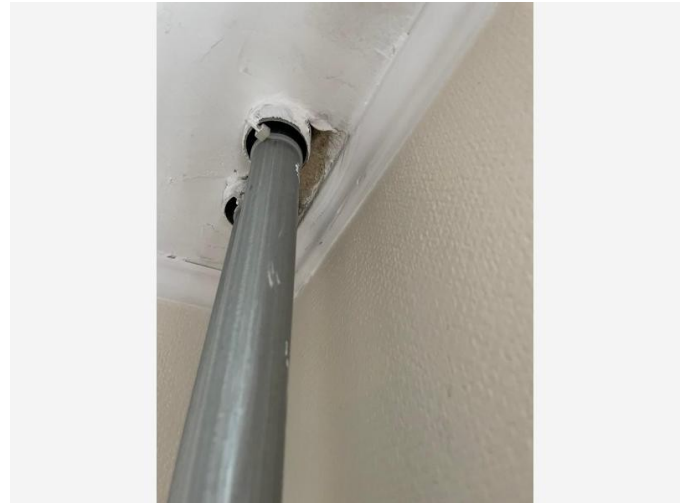
## Fiche 5: pleisterwerk plafond

### Conclusie

Geen asbest

| # | Type | Referentie | Resultaat |
|---|---|---|---|
| 5.1 | Mengmonster | ODB-002 | Geen asbest |

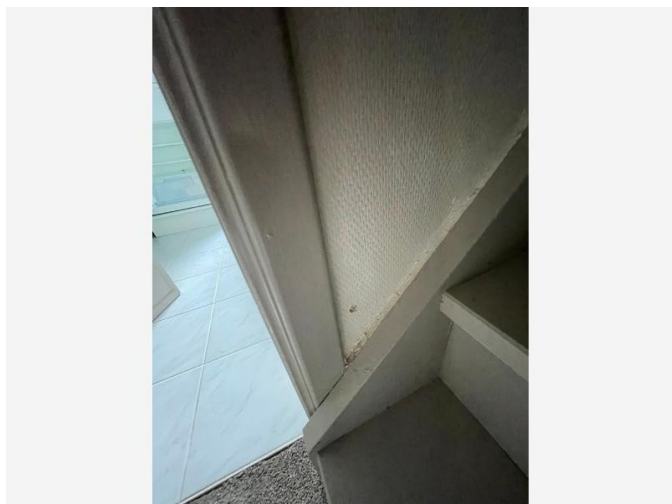
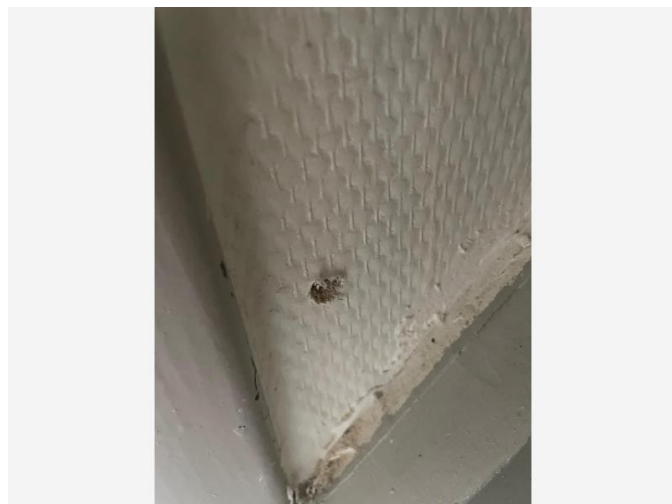
## Fiche 6: Pleisterwerk wand

### Conclusie

Geen asbest

| # | Type | Referentie | Resultaat |
|---|---|---|---|
| 6.1 | Mengmonster | ODB-001 | Geen asbest |
