# Asbestinventarisat attest

Lindestraat 5, 9790 Wortegem-Petegem

Attestnummer : 20260302-000030.000

**Niet-asbestveilig**

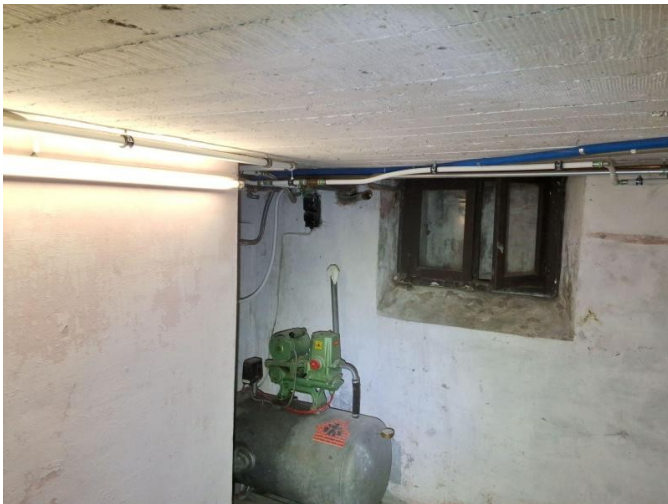
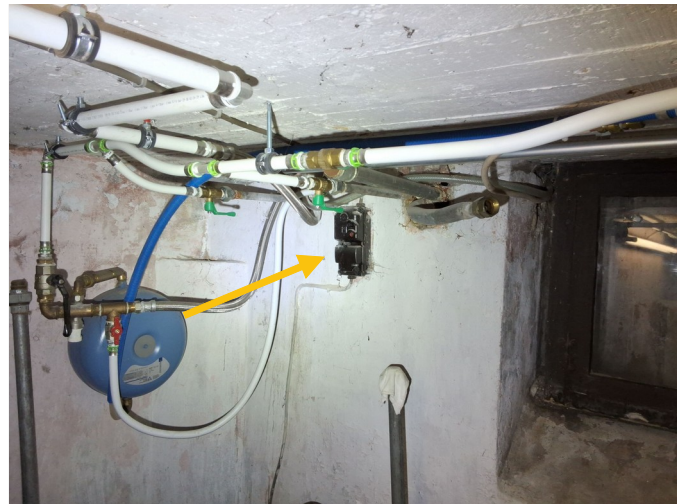
| 1. Bakeliet schakelaars/stopcontacten | Asbestmateriaal | <a href="#">Verwijderen</a> |

| Eindbeoordeling materiaalisico | Verhoogd materiaalisico en/of verhoogde kans op vezelvrijgave |

| Asbestsoort (vezeltype) | Crocidoliet aanwezig |
| Toestand van het materiaal | Licht beschadigd, licht verweerd. Intact calciumsilicaatmateriaal of categorie III 'gebondenheid' |

| Beschrijving | Bakeliet schakelaars/stopcontacten |
| Hoeveelheid (oppervlakte - dikte - aantal) | <ul style="list-style-type: none"> <li>• 0,10 m<sup>2</sup> - 1,00 cm - 1 stuk</li> </ul> |
| Identificatiemethode | <p>De asbestdeskundige beoordeelt het materiaal als asbestverdacht en dus asbesthoudend, en dit zonder monstername.</p> <p>Motivatie: De monstername brengt andere schade aan dan schade die inherent is aan de monstername.</p> |

Verwijderen

- Zorg voor een veilig beheer. Vermijd het beschadigen van het asbestmateriaal. Controleer de toestand jaarlijks op wijzigingen.
- Voer bijkomende staalname(s) uit.

- Eenvoudige handelingen: mag via doe-het-zelf of door werknemer(s) met opleidingsattest eenvoudige handelingen  
Deze toepassing kan door een aannemer die over een opleidingsattest eenvoudige handelingen beschikt of door een particulier (doe-het-zelf), verwijderd worden indien er geen verhoogd risico op vrijgave van asbestvezels (max. concentratie 0,01 vezels/cm<sup>3</sup> - CODEX Art. VI.3-54) ontstaat en de toepassing voorafgaand wordt gefixeerd/bevochtigd; de individuele elementen zonder machinale werktuigen (boormachine, slijpschijf, hogedrukreiniger,...) en zonder breken of gooien een voor een losgemaakt worden; en ten slotte dubbel en luchtdicht verpakt weggevoerd worden naar een erkend afvalpunt (recyclagepark).

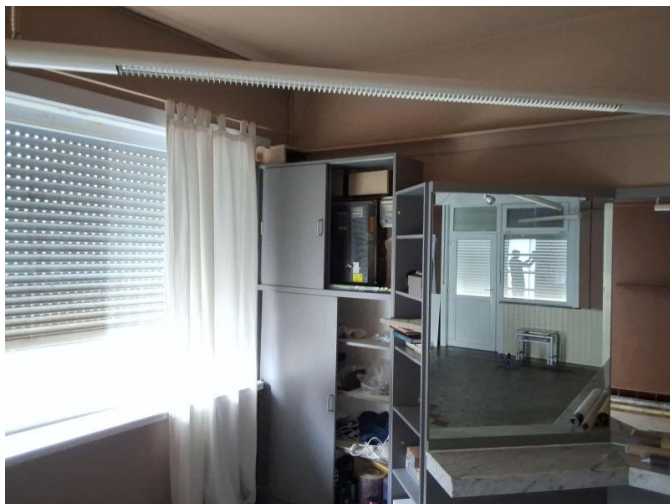
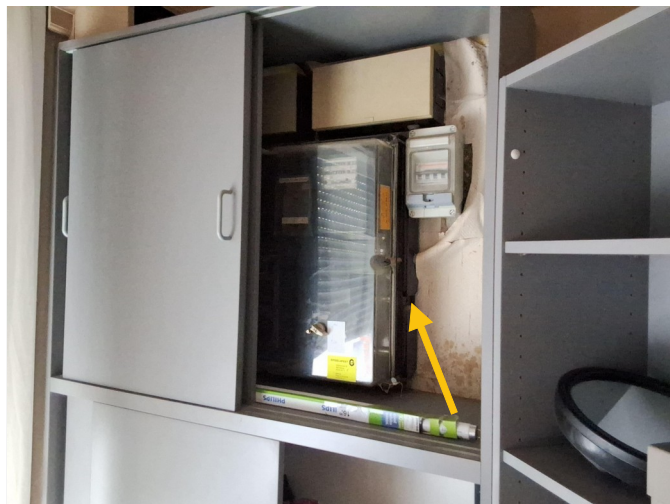
| 2. Elektrische meter | Asbestmateriaal | Zorgvuldig beheren |

| Eindbeoordeling materiaalisico | Laag materiaalisico en/of verlaagde kans op vezelvrijgave |

| Asbestsoort (vezeltype) | Crocidoliet aanwezig |
| Toestand van het materiaal | Onbeschadigd, niet verweerd |

| Beschrijving | Elektrische meter |
| Hoeveelheid (oppervlakte - dikte - aantal) | <ul style="list-style-type: none"> <li>• 0,20 m<sup>2</sup> - 1,00 cm - 1 stuk</li> </ul> |

Zorgvuldig beheren

- Zorg voor een veilig beheer. Vermijd het beschadigen van het asbestmateriaal. Controleer de toestand jaarlijks op wijzigingen.
- Voer bijkomende staalname(s) uit.

- Eenvoudige handelingen: mag via doe-het-zelf of door werknemer(s) met opleidingsattest eenvoudige handelingen  
Te verwijderen door de netbeheerder. Deze toepassing kan door een werknemer die over een opleidingsattest eenvoudige handelingen beschikt verwijderd worden indien er geen verhoogd risico op vrijgave van asbestvezels (max. concentratie 0,01 vezels/cm<sup>3</sup> - CODEX Art. VI.3-54) ontstaat en de toepassing voorafgaand wordt gefixeerd/bevochtigd; de individuele elementen zonder machinale werktuigen (boormachine, slijpschijf, hogedrukreiniger,...) en zonder breken of gooien een voor een losgemaakt worden; en ten slotte dubbel en luchtdicht verpakt weggevoerd worden naar een erkend afvalpunt (recyclagepark).

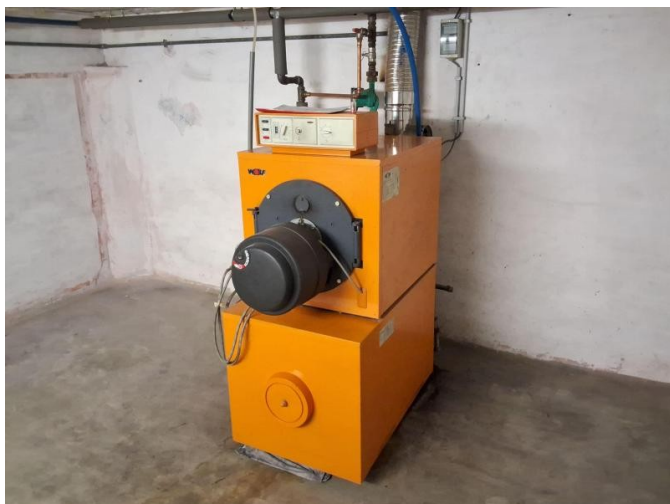
Situeringfoto

**Reden:** Niet waarneembaar

**Uitleg van de asbestdeskundige:** De CV-ketel bevat mogelijk asbestverdachte dichtingen en/of isolerend materiaal die niet waarneembaar zijn. Op dit ogenblik kan hiervoor in de databank geen adviesfiche voor opgesteld worden.

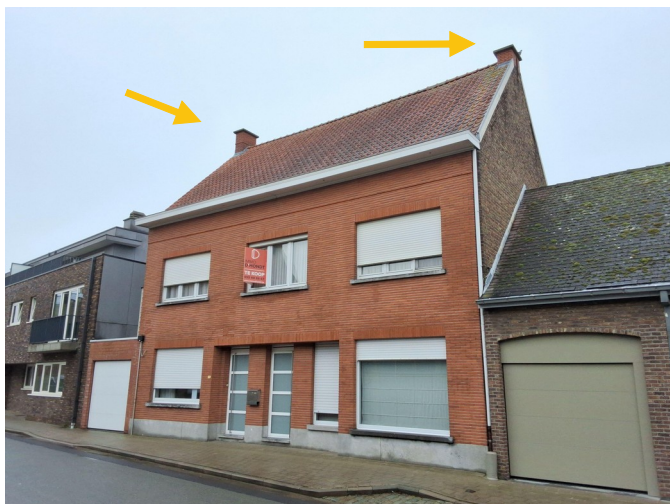
Situeringsfoto

**Reden:** Het te onderzoeken materiaal situeert zich hoger dan 3,50 m te rekenen vanaf een veilige ondergrond

**Uitleg van de asbestdeskundige:** De binnenkant van de schouw is niet waarneembaar. De schouw bevat binnenin mogelijk een asbestcement rookgaskanaal. Laat dit onderzoeken bij eventuele werken.

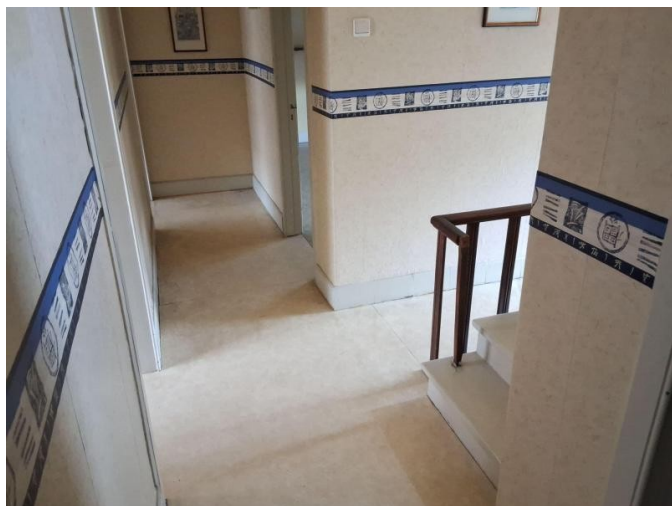
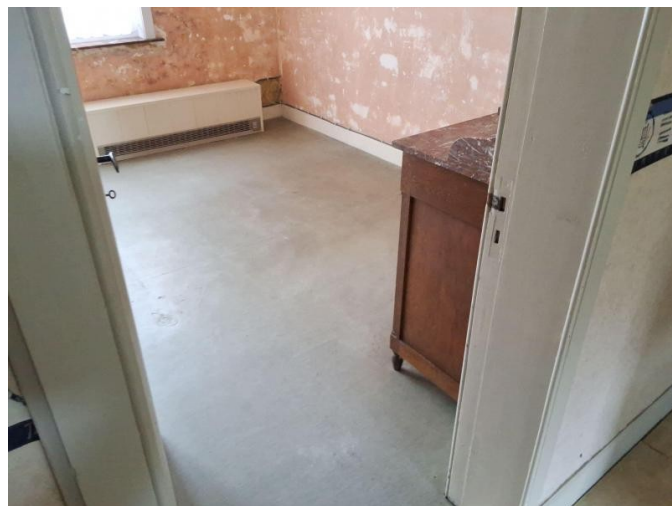
Niet-asbestverdachte vloerzeilen op het verdiep

| Basis voor advies | De asbestdeskundige beoordeelt het materiaal als niet-asbestverdacht. |

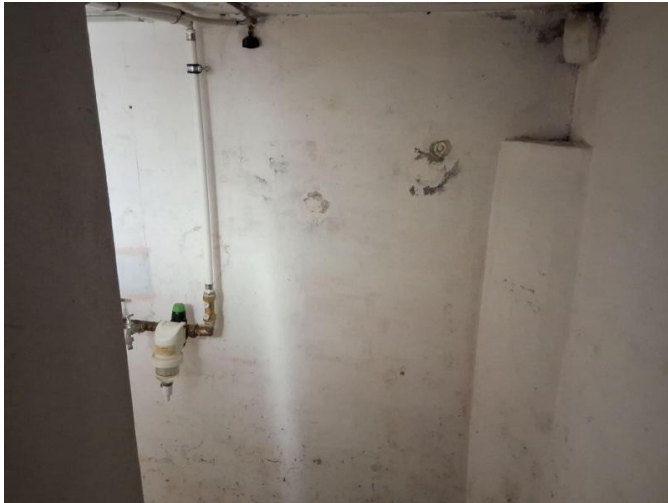
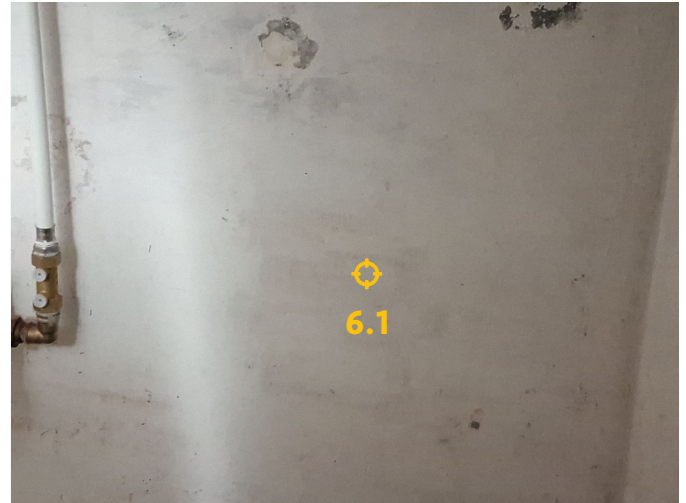
## Fiche 6: Cementen smeerlaag binnen

Geen asbest

| # | Type | Referentie | Resultaat |
|---|---|---|---|
| 6.1 | Mengmonster | 5 | Geen asbest |

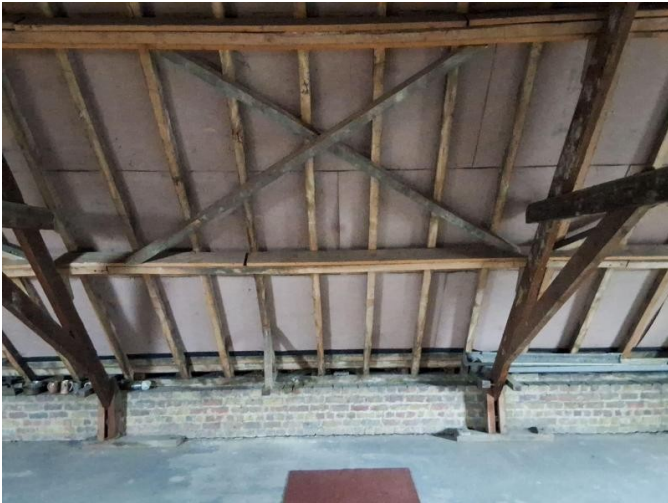
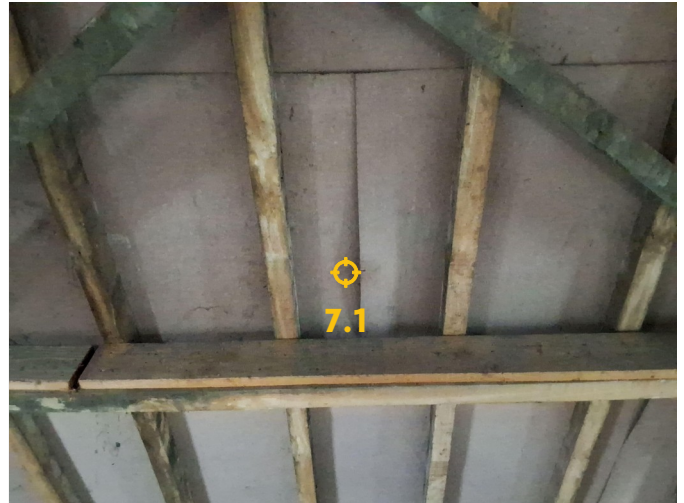
## Fiche 7: Onderdak type Menuiserie

Geen asbest

| # | Type | Referentie | Resultaat |
|---|---|---|---|
| 7.1 | Puntmonster | 1 | Geen asbest |

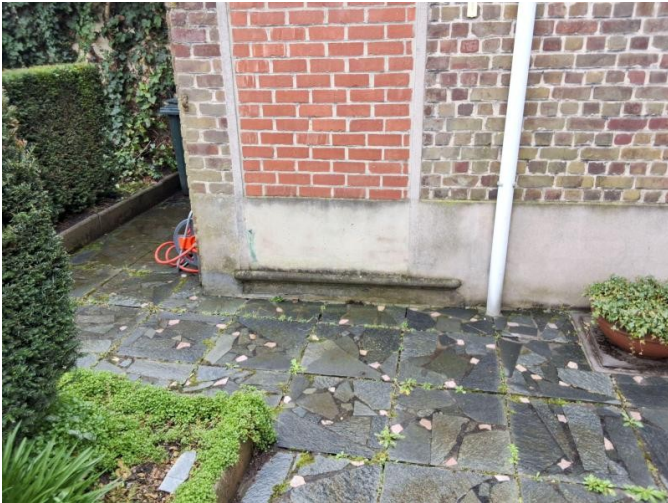
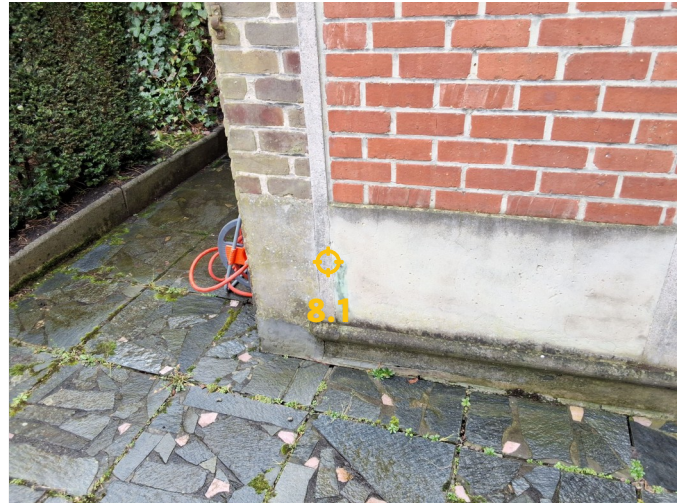
## Fiche 8: Cementen smeerlaag buiten

Geen asbest

| # | Type | Referentie | Resultaat |
|---|---|---|---|
| 8.1 | Mengmonster | 4 | Geen asbest |

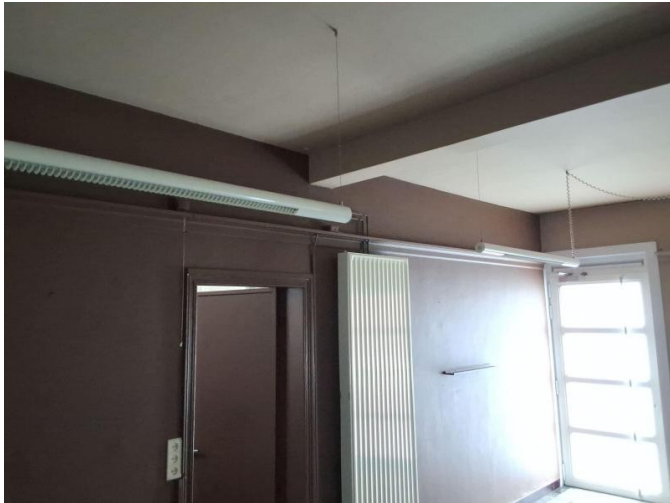
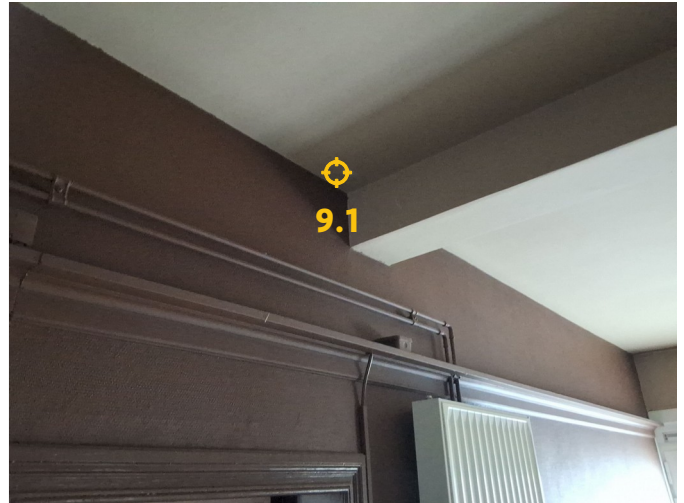
## Fiche 9: Pleisterwerk plafonds

Geen asbest

| # | Type | Referentie | Resultaat |
|---|---|---|---|
| 9.1 | Mengmonster | 3 | Geen asbest |

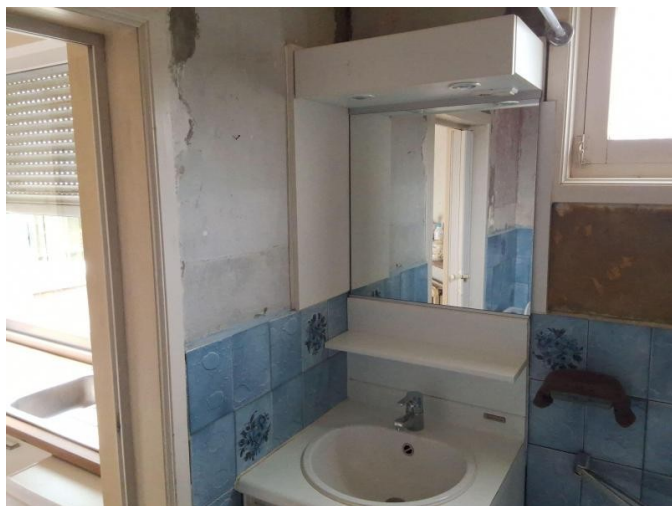
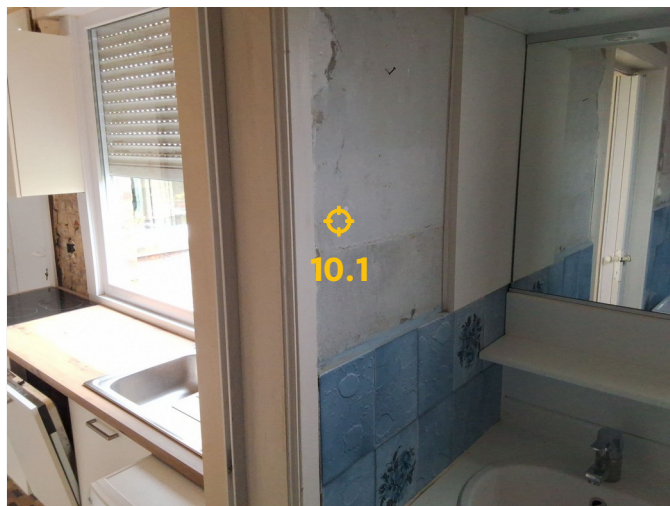
## Fiche 10: Pleisterwerk wanden

Geen asbest

| # | Type | Referentie | Resultaat |
|---|---|---|---|
| 10.1 | Mengmonster | 2 | Geen asbest |
