# Asbestinventarisatattest

Stationsstraat 93, 9690 Kluisbergen

Attestnummer : 20260319-000266.001

Uitgegeven op : 19.03.2026

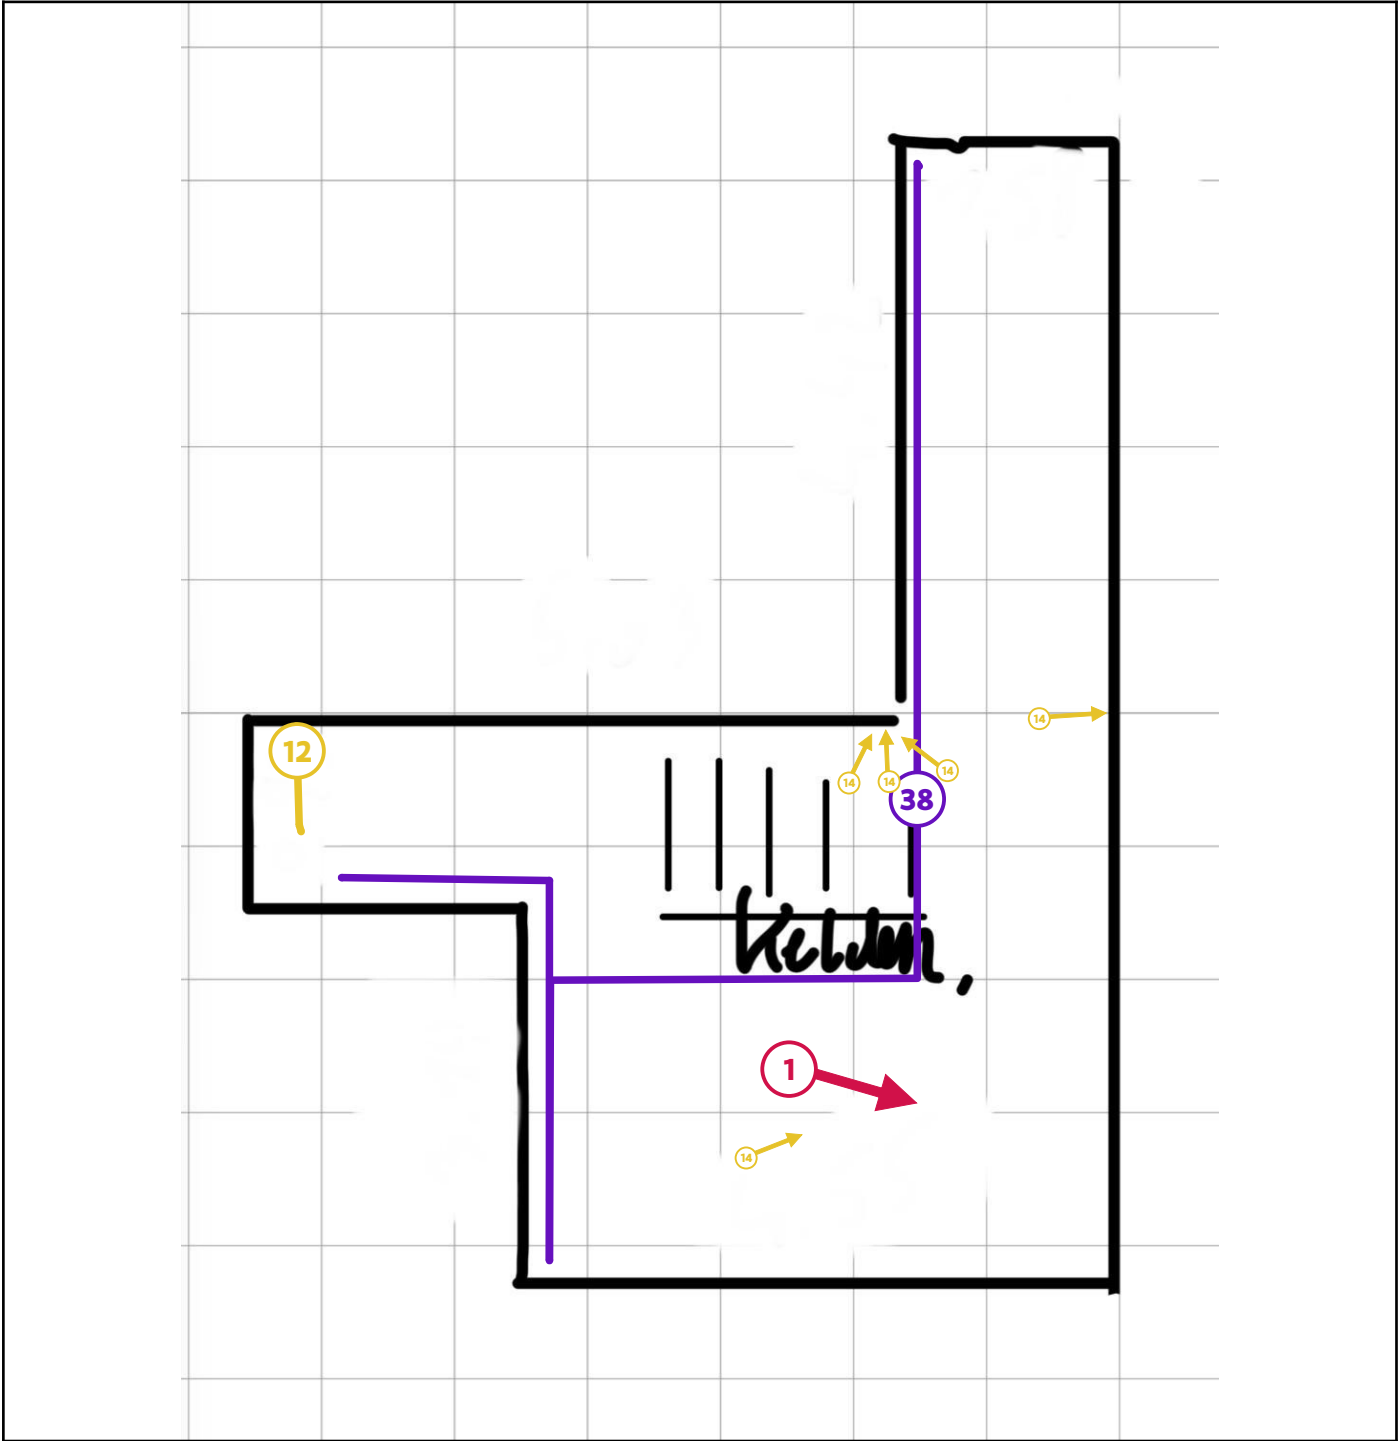
# Plan 1.1: Kelder

| Beschrijving | Type | Actie |
|---|---|---|
| 1. Afval cementplaat | Asbestmateriaal | Dringend verwijderen |
| 12. Asbestcementbuis(sanitair) | Asbestmateriaal | Zorgvuldig beheren |

| 14. Bakeliet - Stopcontacten & schakelaars (binnen) | Asbestmateriaal | Zorgvuldig beheren |

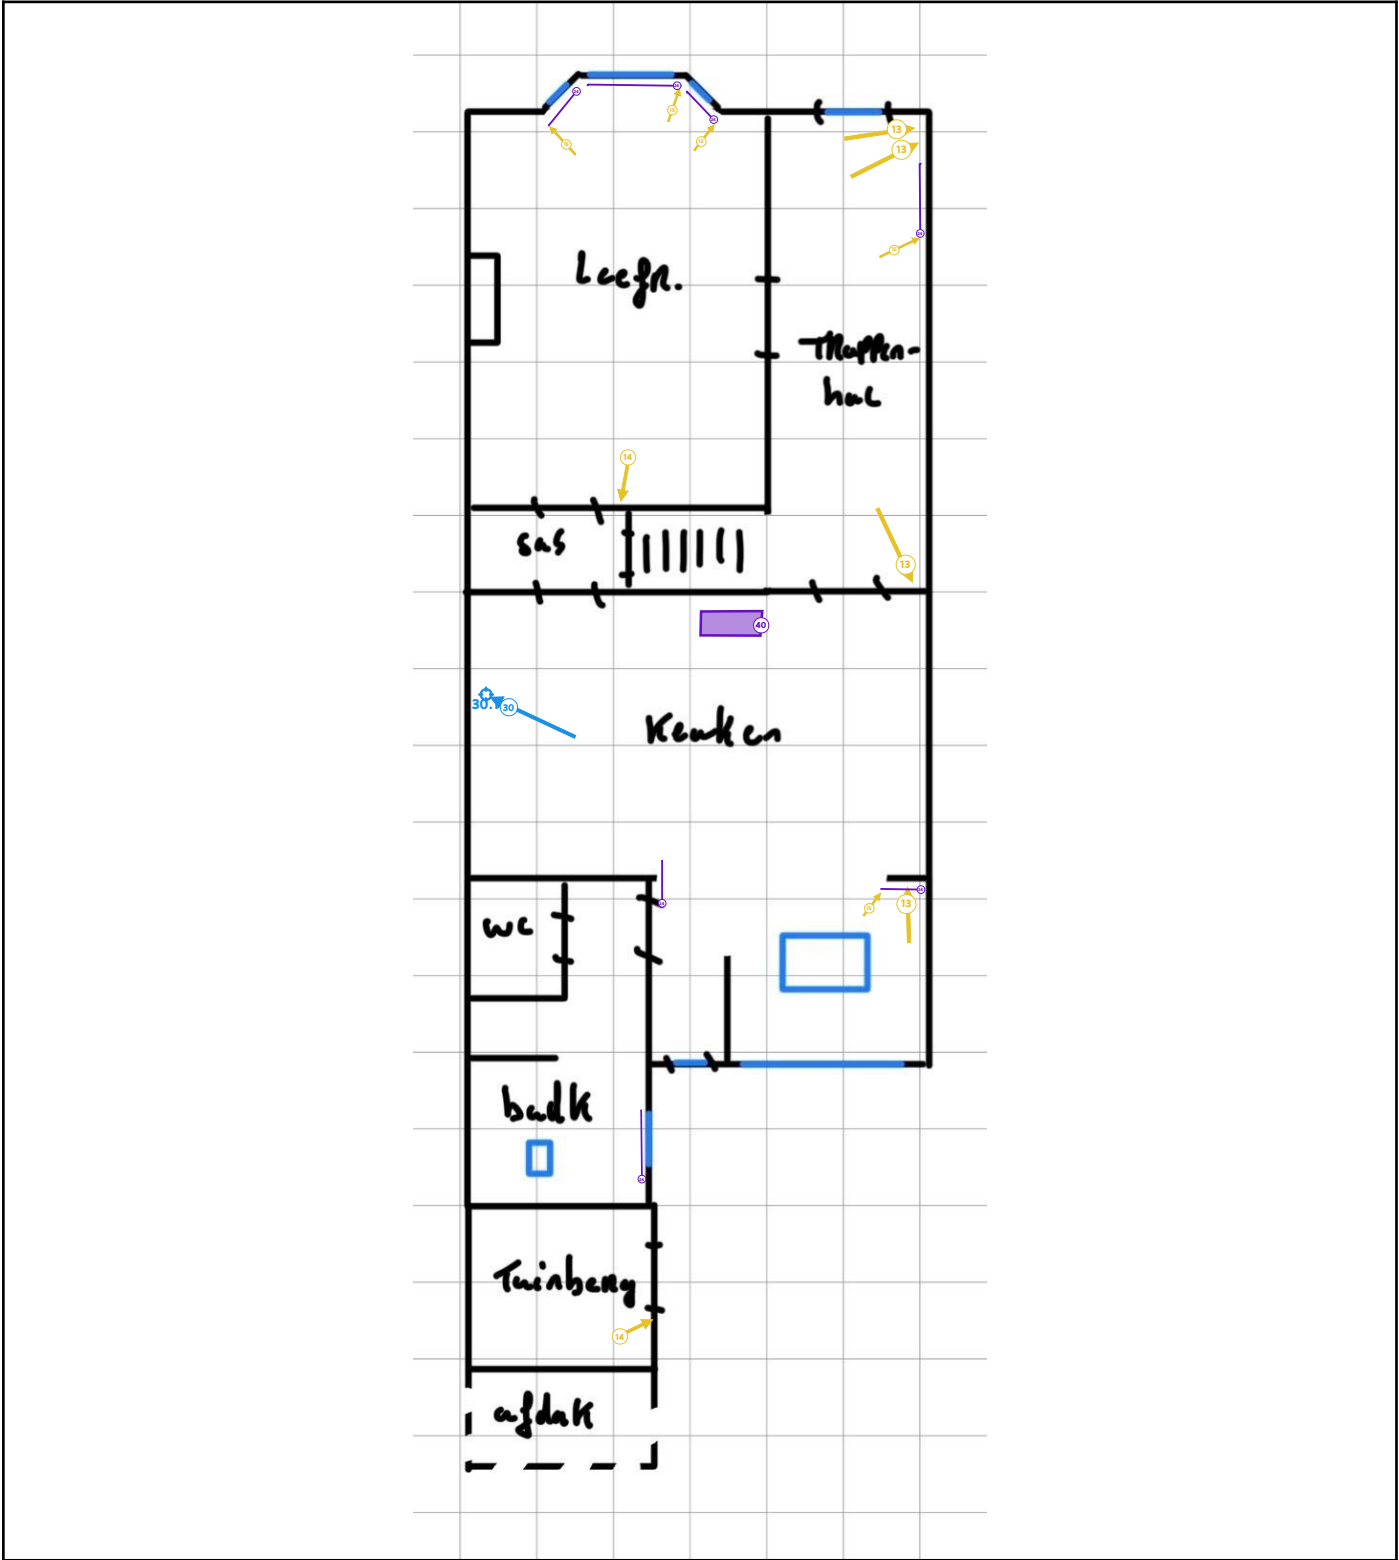
# Plan 1.3: Gelijkvloers

| 13. Bakeliet meter- en zekering kast | Asbestmateriaal | Zorgvuldig beheren |
| 14. Bakeliet - Stopcontacten & schakelaars (binnen) | Asbestmateriaal | Zorgvuldig beheren |
| 15. Radiatoren - Knoppen | Asbestmateriaal | Zorgvuldig beheren |

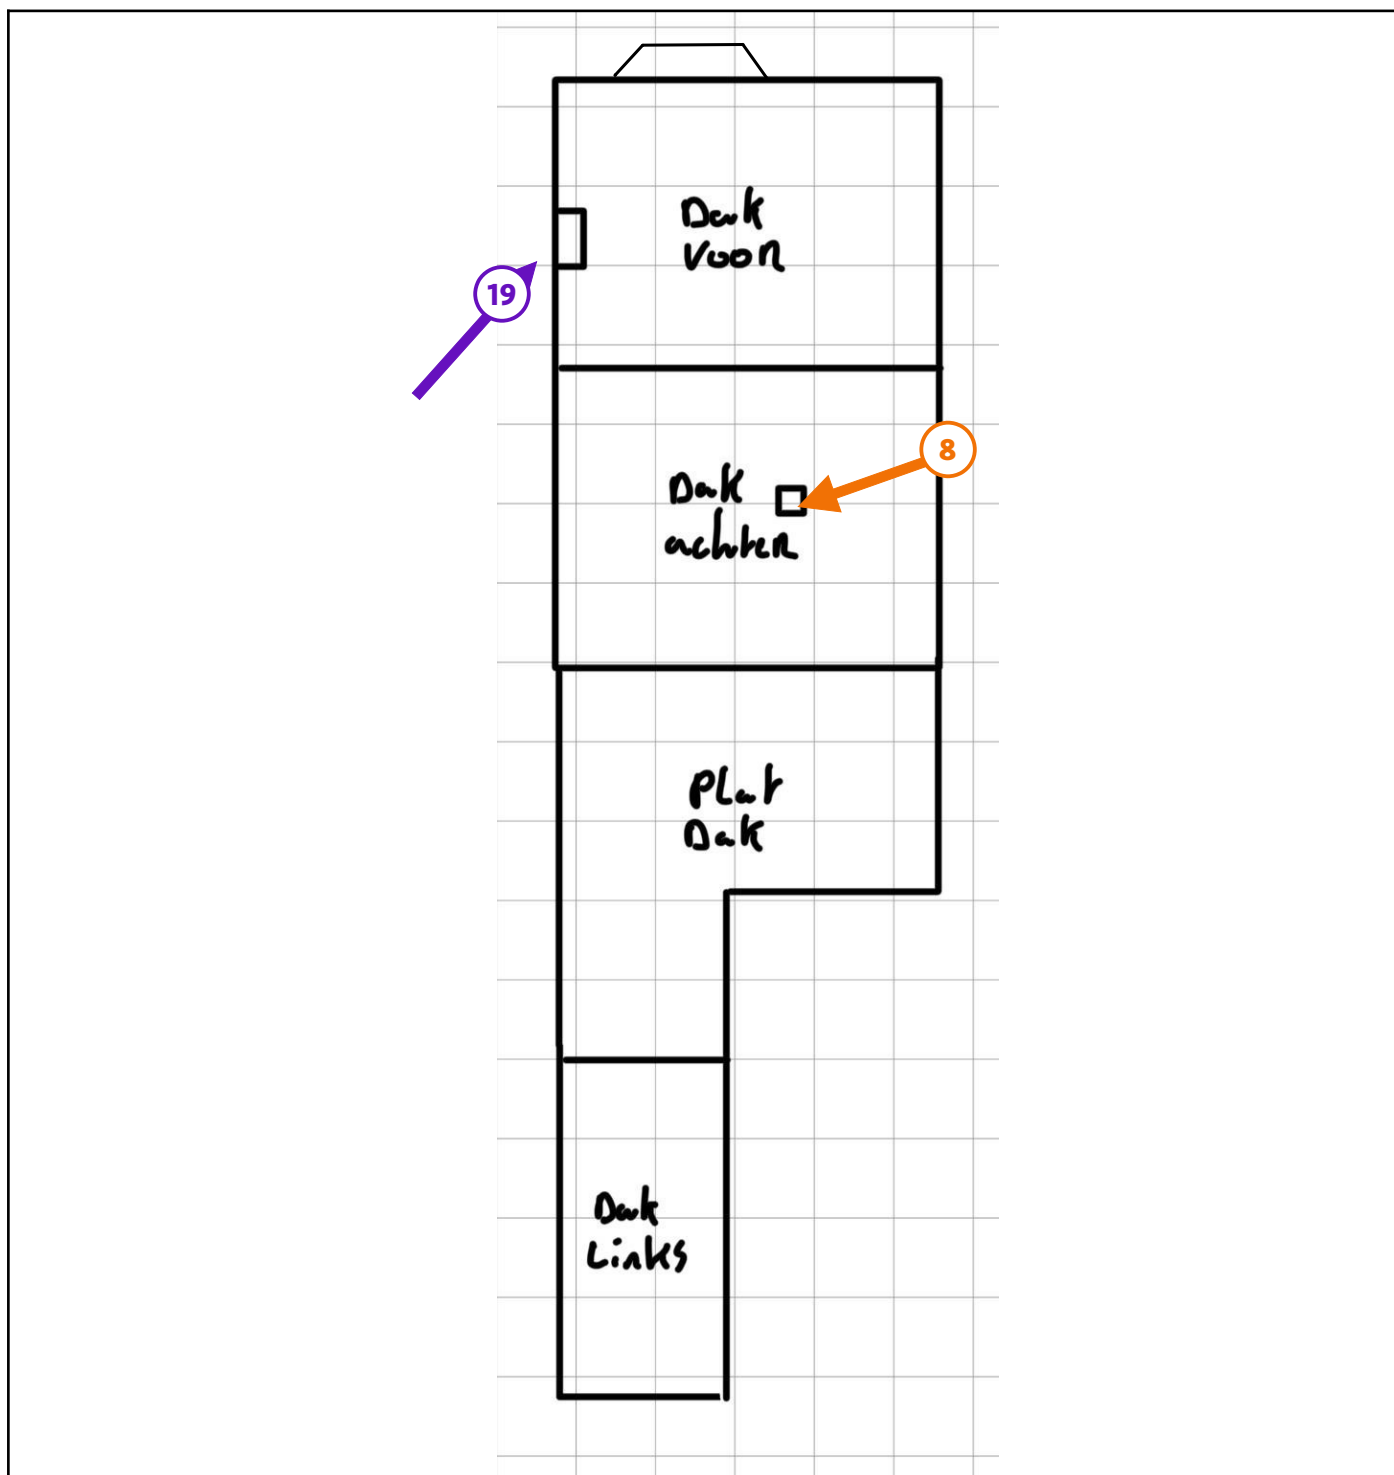
## Plan 1.15: Daken

| Beschrijving | Type | Actie |
|---|---|---|
| 8. Schouwbus in gesloten systeem | Asbestmateriaal | <a href="#">Verwijderen</a> |
| 19. Binnenzijde en bovenzijde van de schouw | Beperking | - |

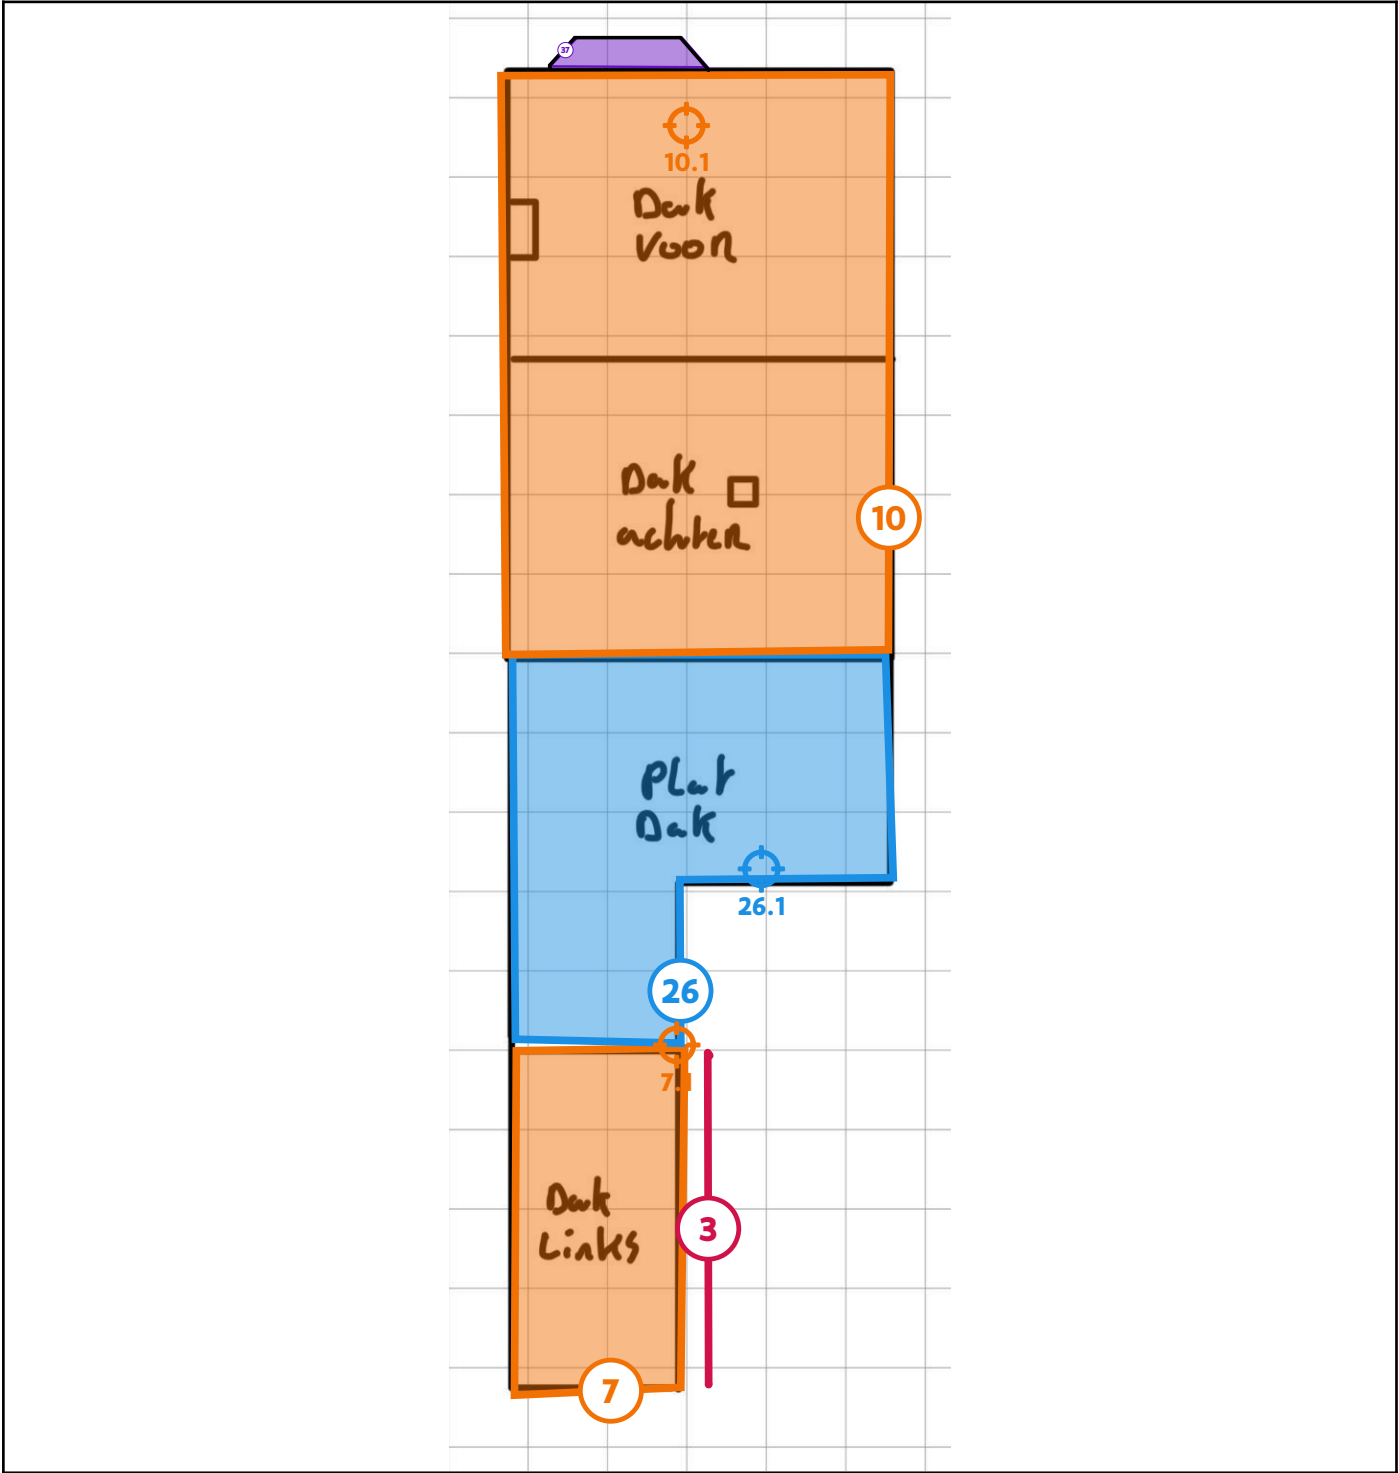
# Plan 1.16: Daken

| Beschrijving | Type | Actie |
|---|---|---|
| 3. Dakgoot - Contaminatie dak 1 | Asbestmateriaal | Dringend verwijderen |

| 7. dakbedekking - golfplaten 1 | Asbestmateriaal | <a href="#">Verwijderen</a> |
| 10. Dakbedekking - Dakleien | Asbestmateriaal | <a href="#">Verwijderen</a> |

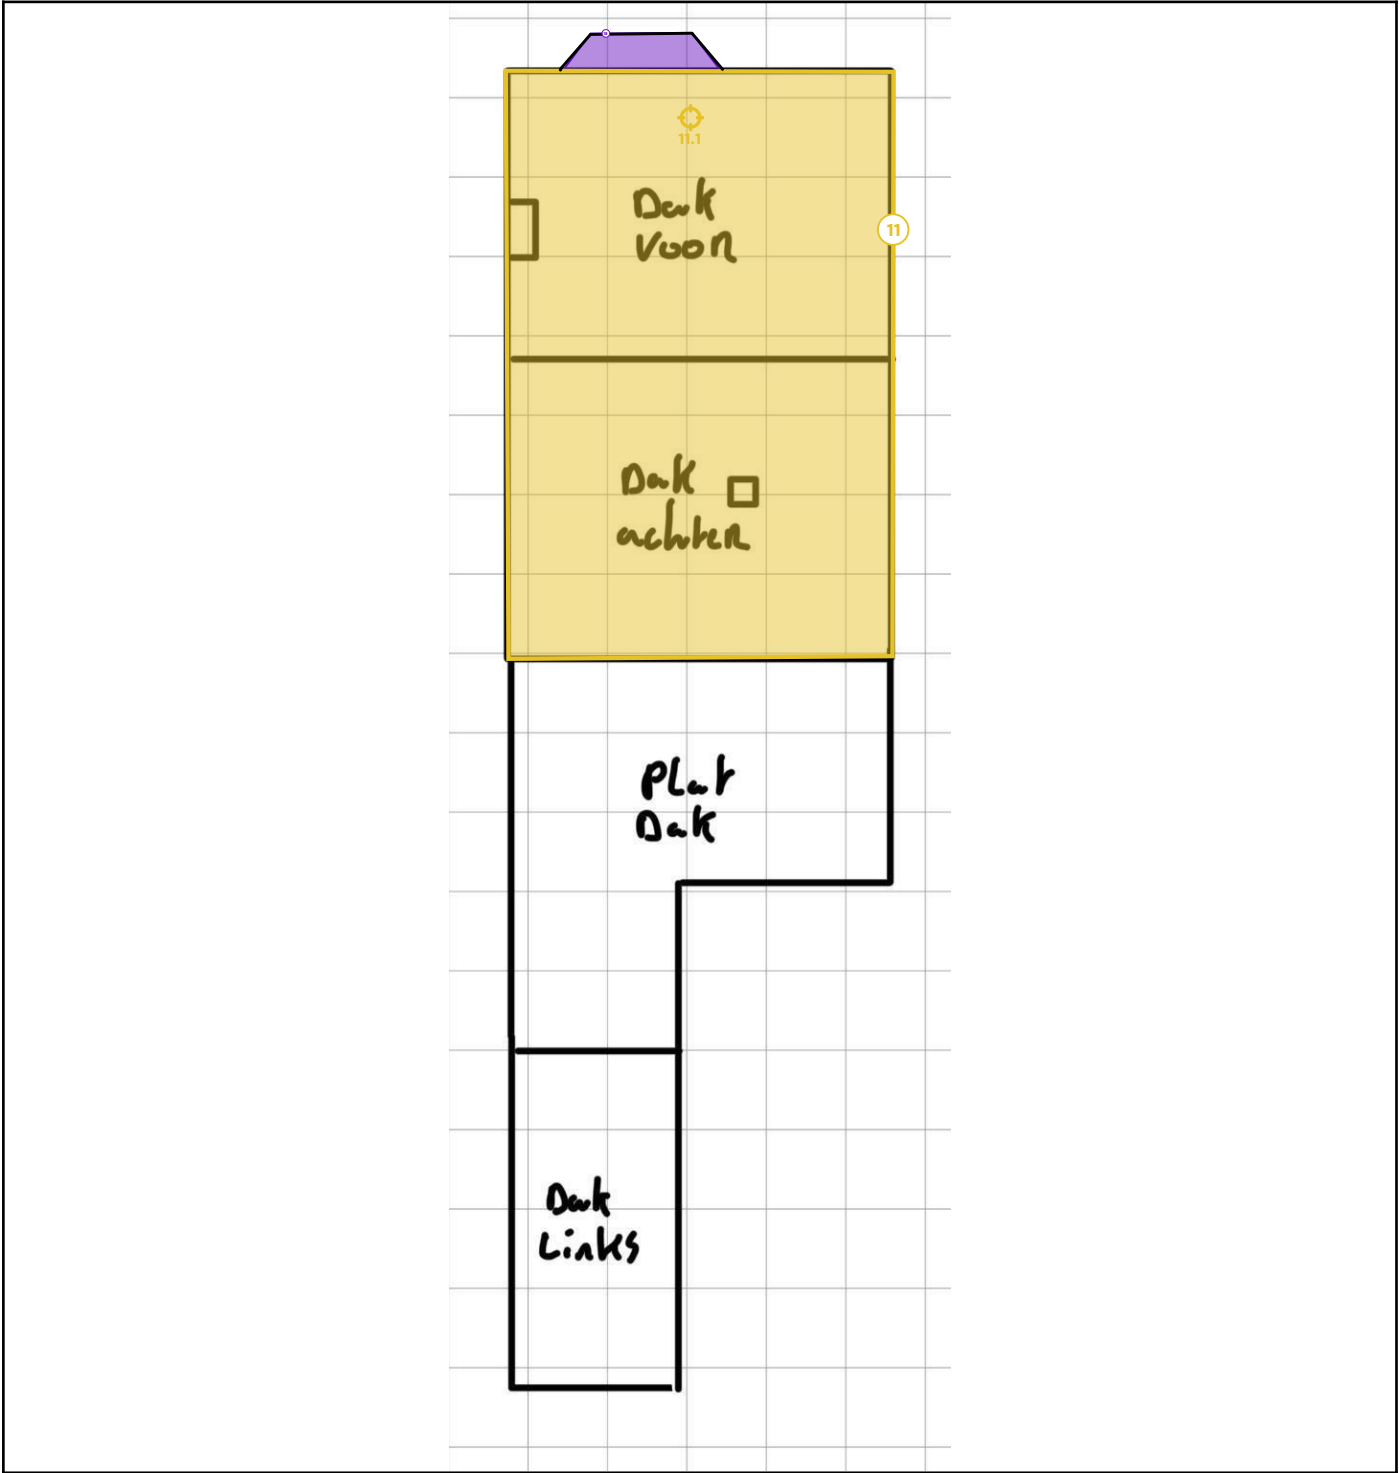
# Plan 1.17: Daken

| Beschrijving | Type | Actie |
|---|---|---|
| 11. Onderdak cementplaat | Asbestmateriaal | Zorgvuldig beheren |

| 18. Onderdak | Beperking | - |

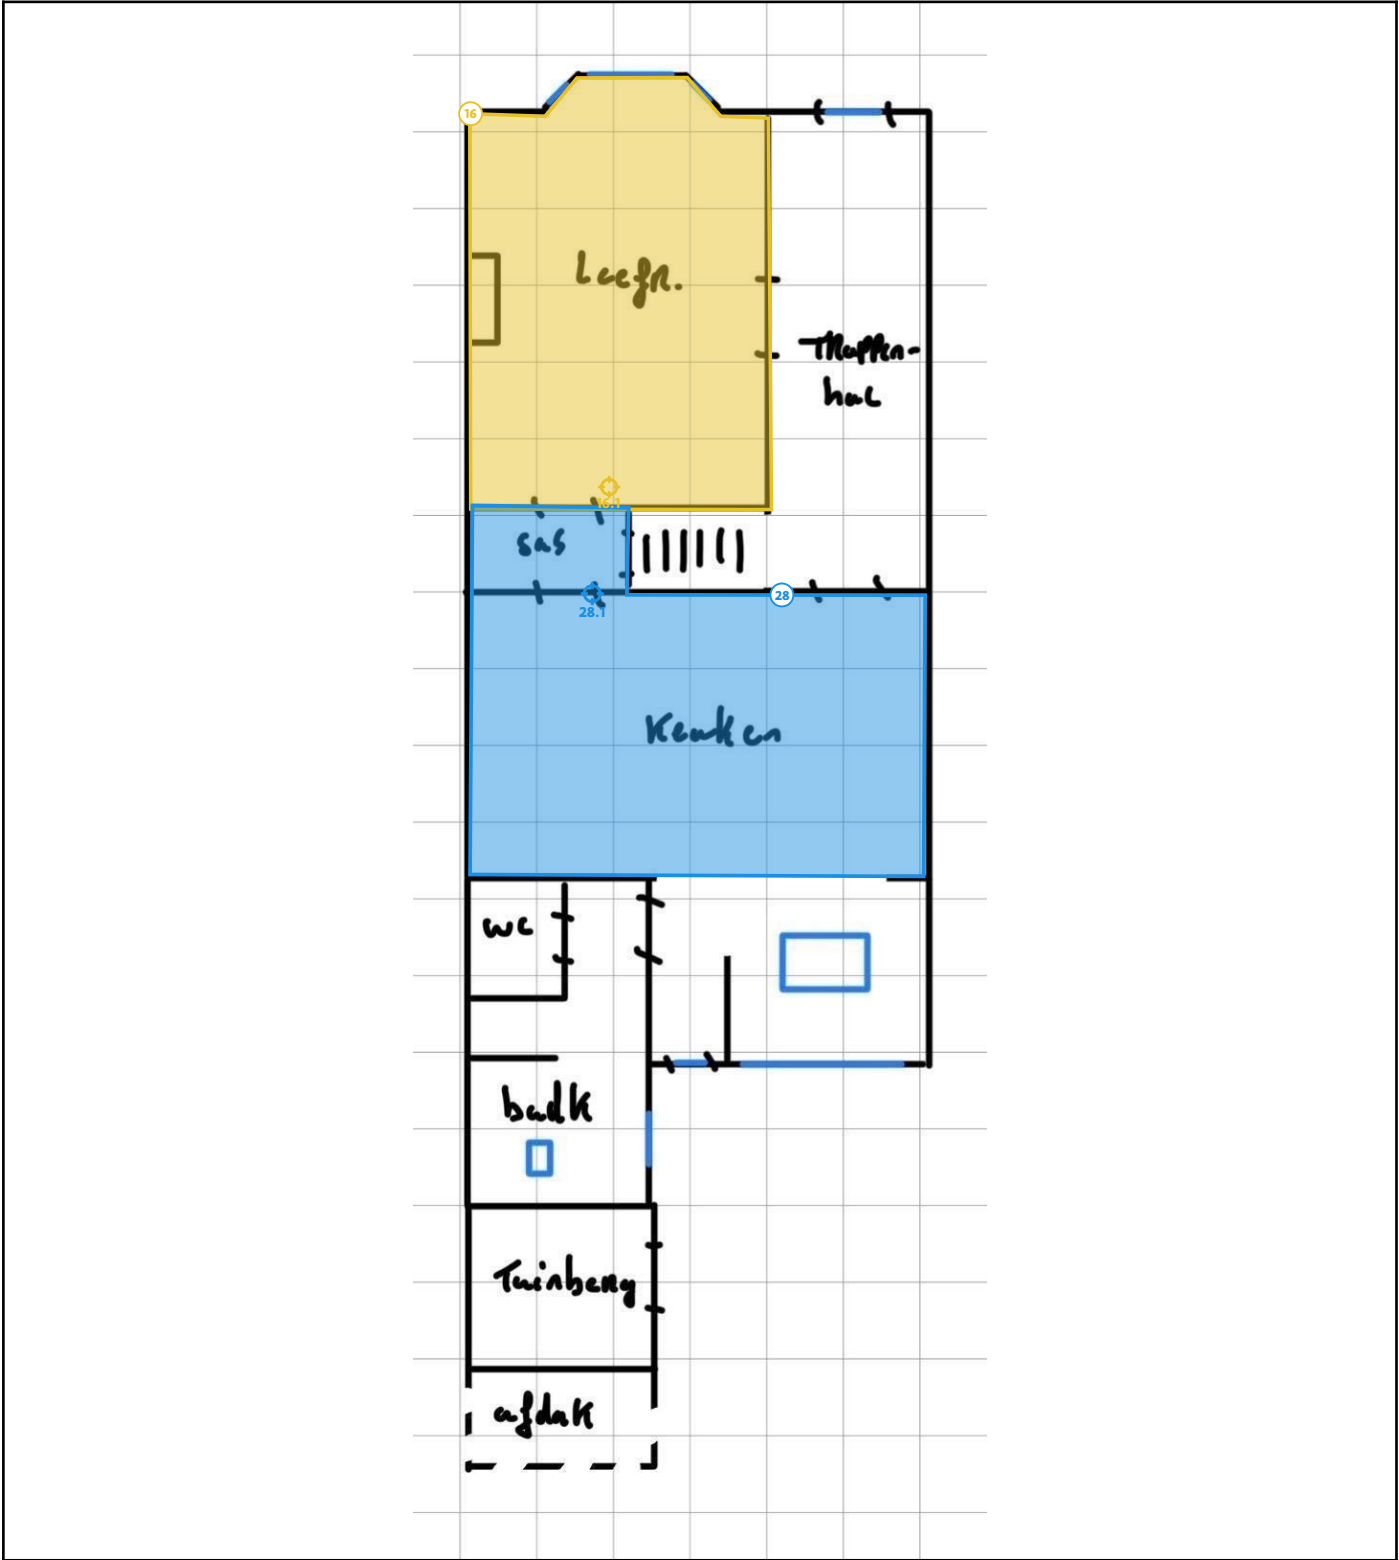
# Plan 1.19: Gelijkvloers

| 16. Tegels | Asbestmateriaal | Zorgvuldig beheren |

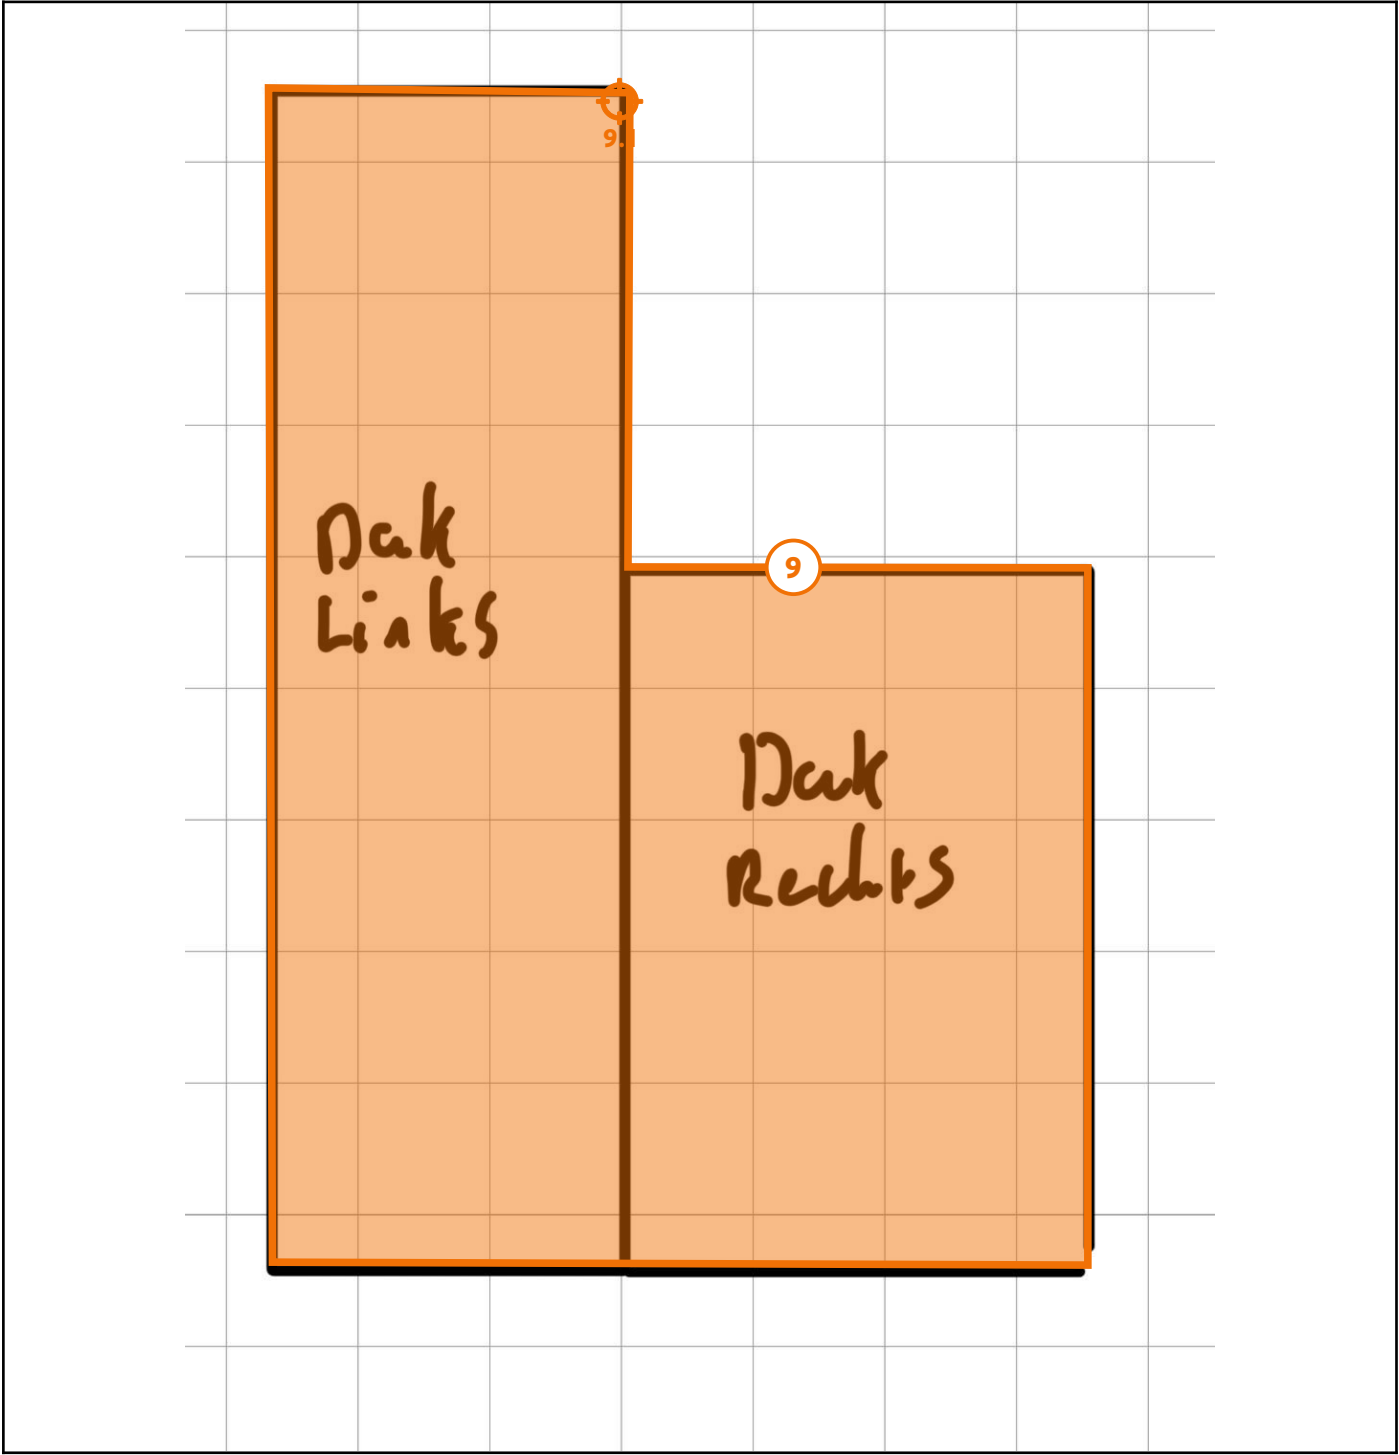
# Plan 2.3: Daken

| Beschrijving | Type | Actie |
|---|---|---|
| 9. dakbedekking - golfplaten 2 | Asbestmateriaal | <a href="#">Verwijderen</a> |

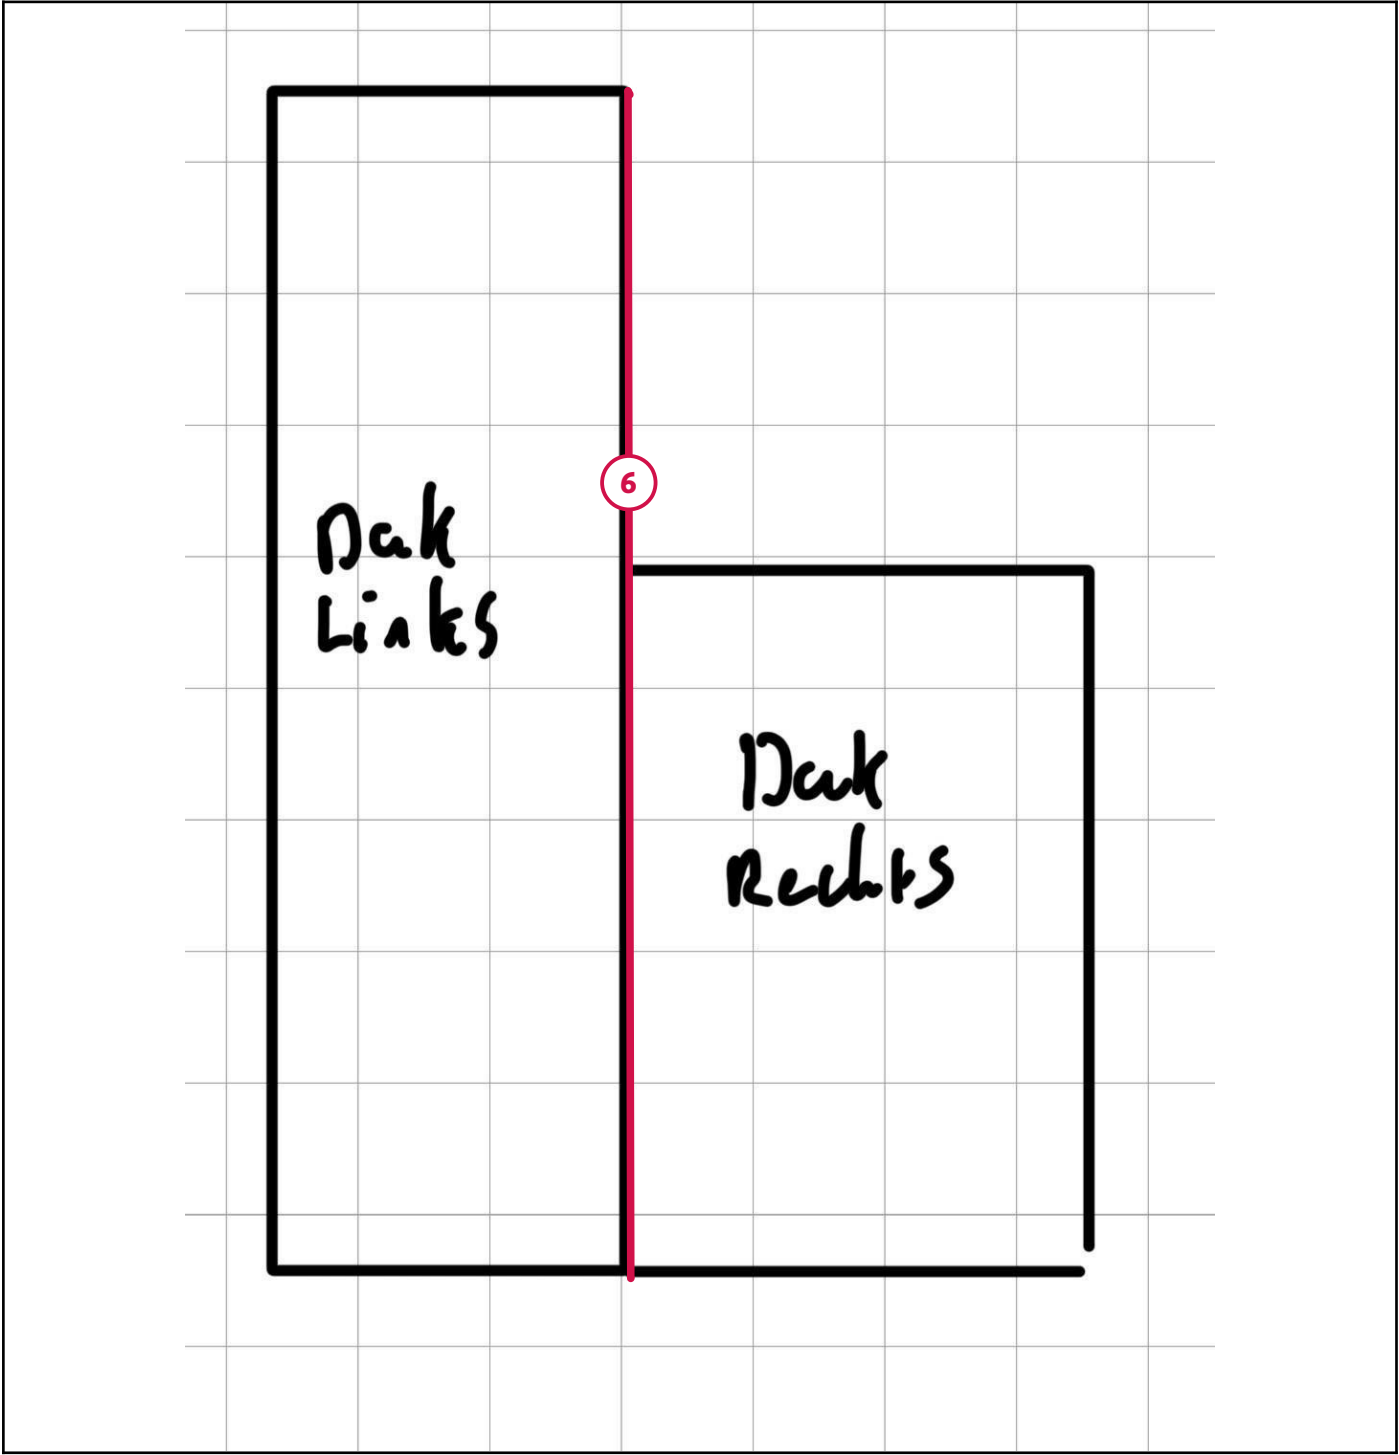
# Plan 2.4: Daken

| Beschrijving | Type | Actie |
|---|---|---|
| 6. Dakgoot - Contaminatie | Asbestmateriaal | Dringend maatregelen nemen |

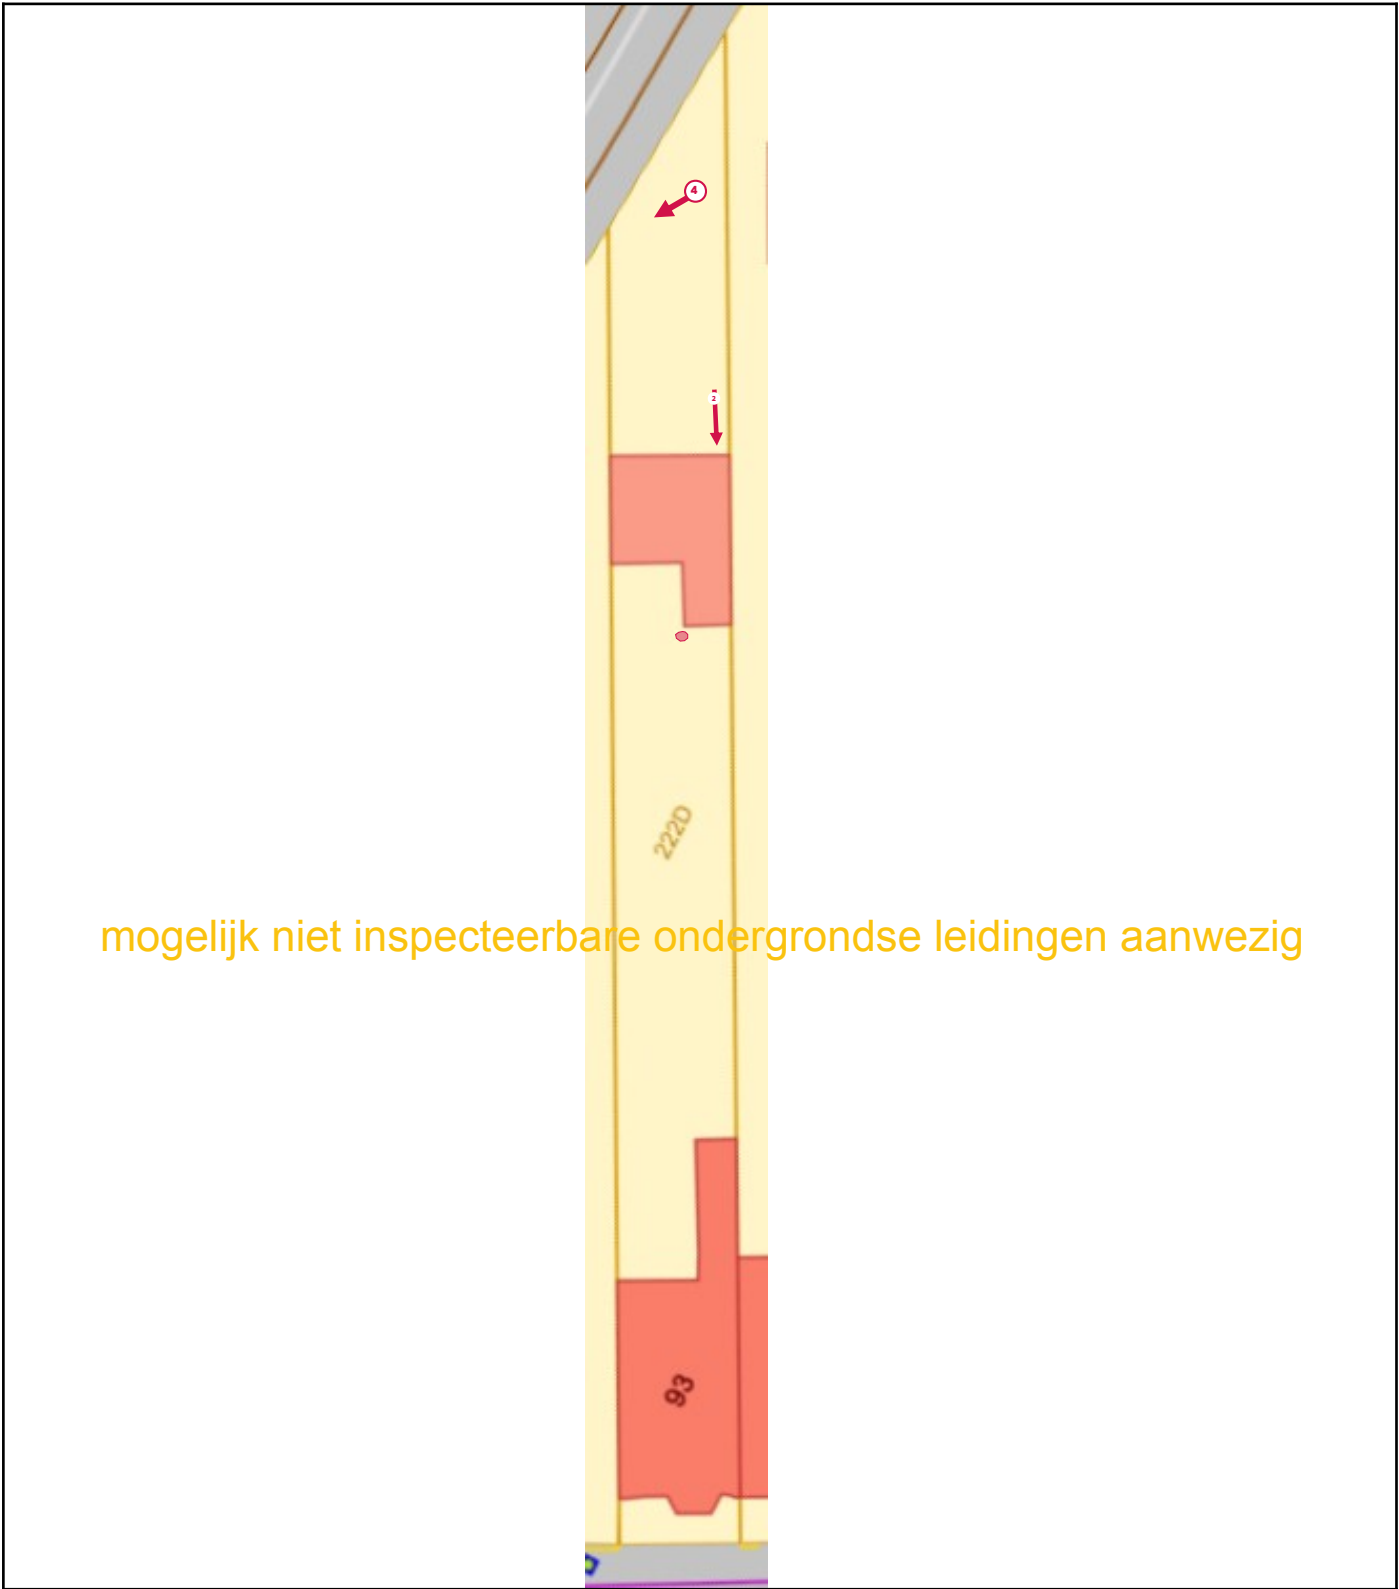
### Plan 3.1: Vaststellingen buiten de constructies

| 2. Pekelbak | Asbestmateriaal | Dringend verwijderen |
| 4. Afval golfplaat | Asbestmateriaal | Dringend verwijderen |
| 5. Hemelwateropvang - Contaminatie | Asbestmateriaal | Dringend verwijderen |

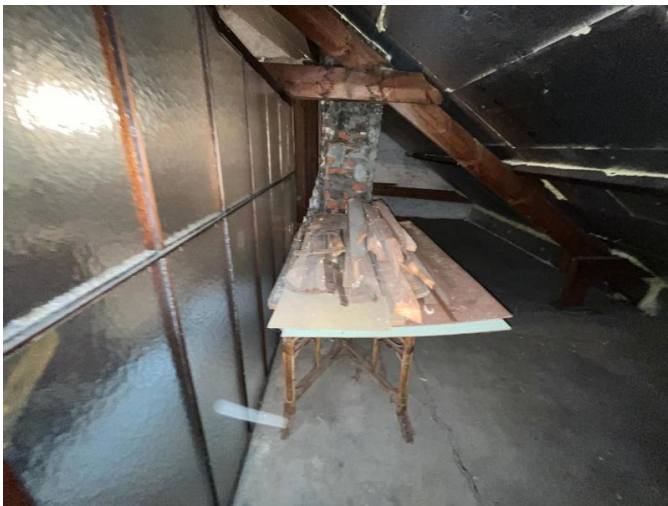
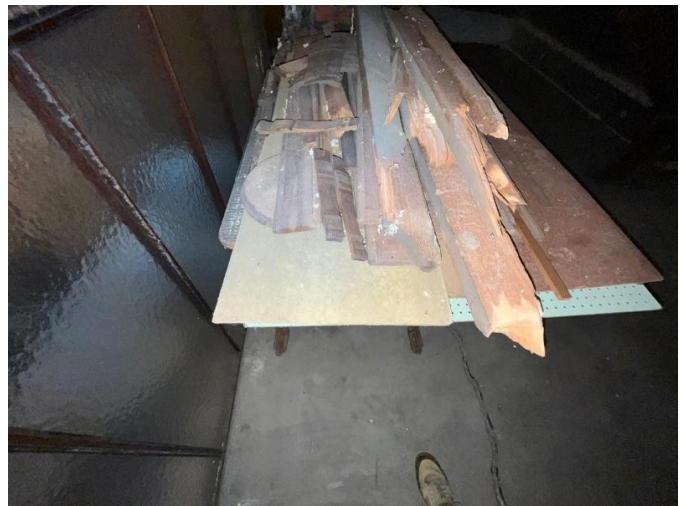
Het asbestmateriaal valt onder de mijlpaal van 2040.

**Dringend verwijderen**

- Verwijder het asbestafval.
- Voer bijkomende staalname(s) uit.

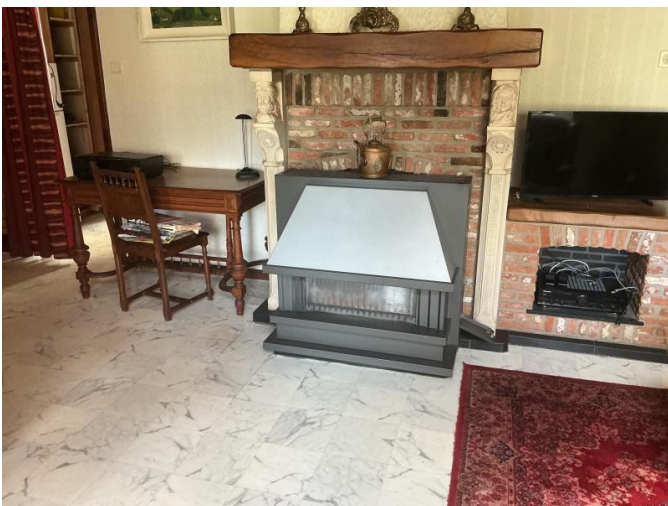
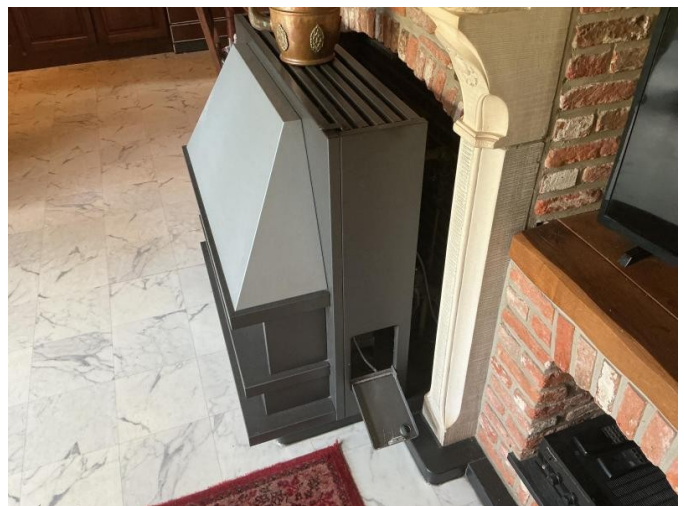
### Fiche 40: Gaskachel

| Beschrijving | Notitie | Terug te vinden op plannen |
|---|---|---|
| Fiche 40: Gaskachel | <p>Mogelijk bevat de gaskachel asbestverdachte dichtingen. Inspectie zonder demontage was niet mogelijk op moment van de inspectie.</p> <p>Deze kachel werkt ook als ketel/centrale verwarming.</p> | Plan 1.3: Gelijkvloers |
