# Asbestinventarisatetest

Gasmeterstraat 25, 9600 Ronse

Attestnummer : 20260408-000308.000

Uitgegeven op : 08.04.2026

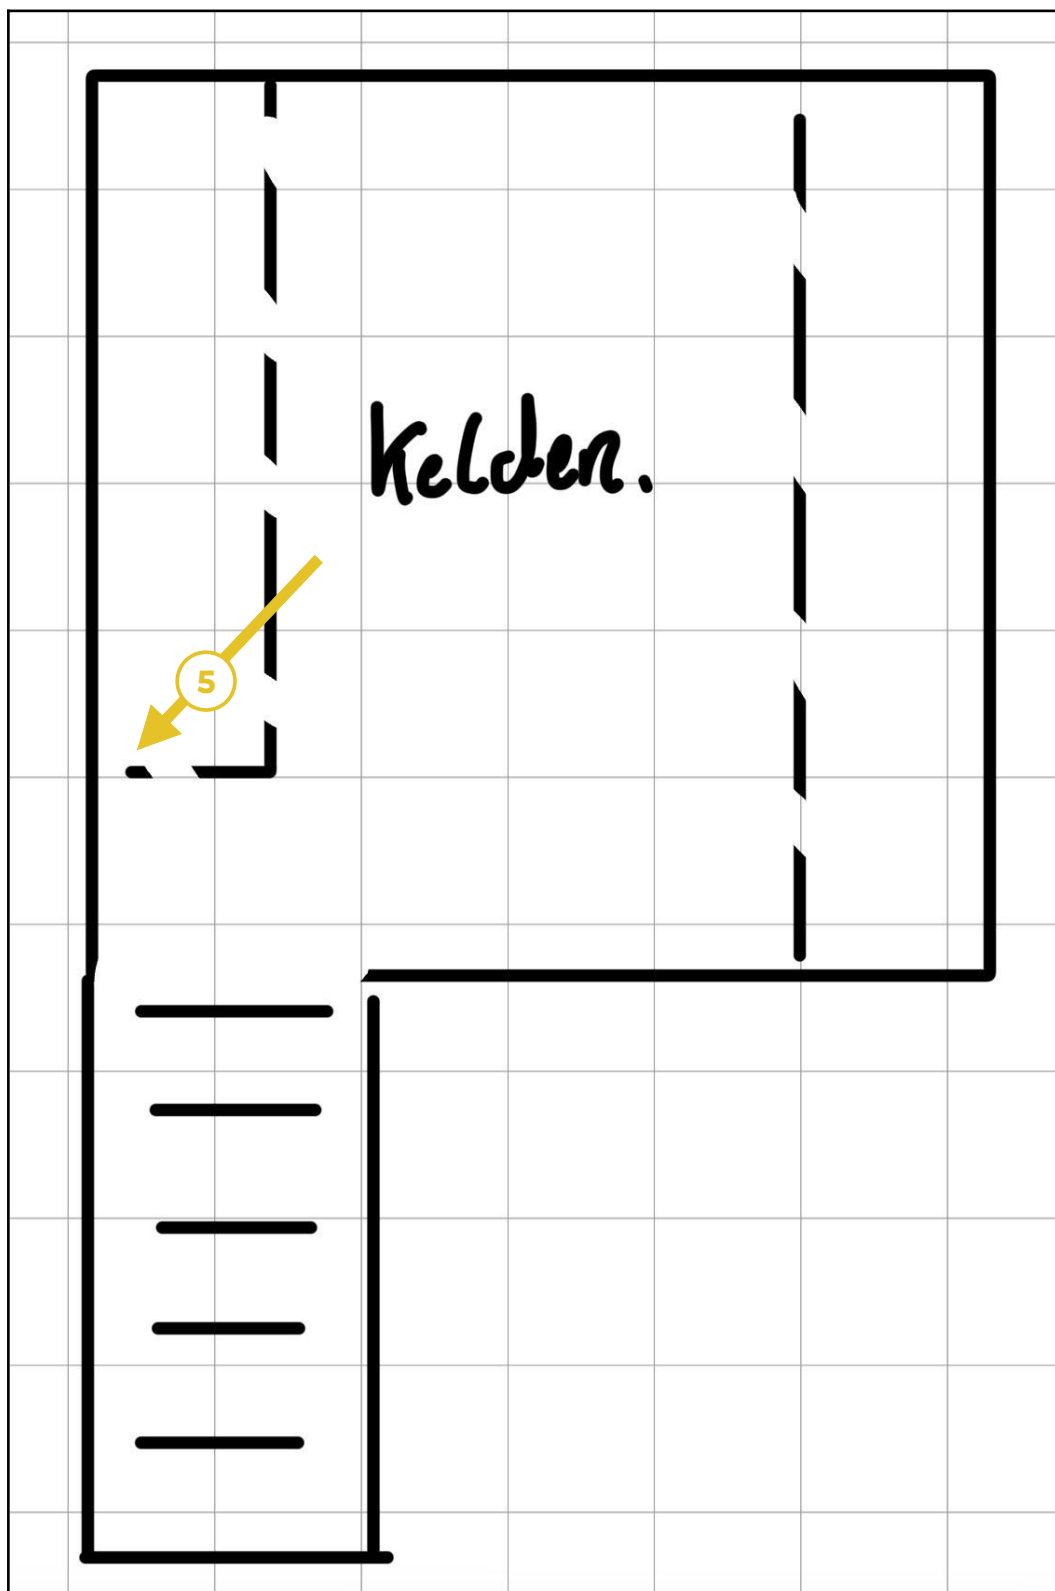
## Plan 1.1: -1

5. Bakeliet -armatuur

Asbestmateriaal

Zorgvuldig beheren

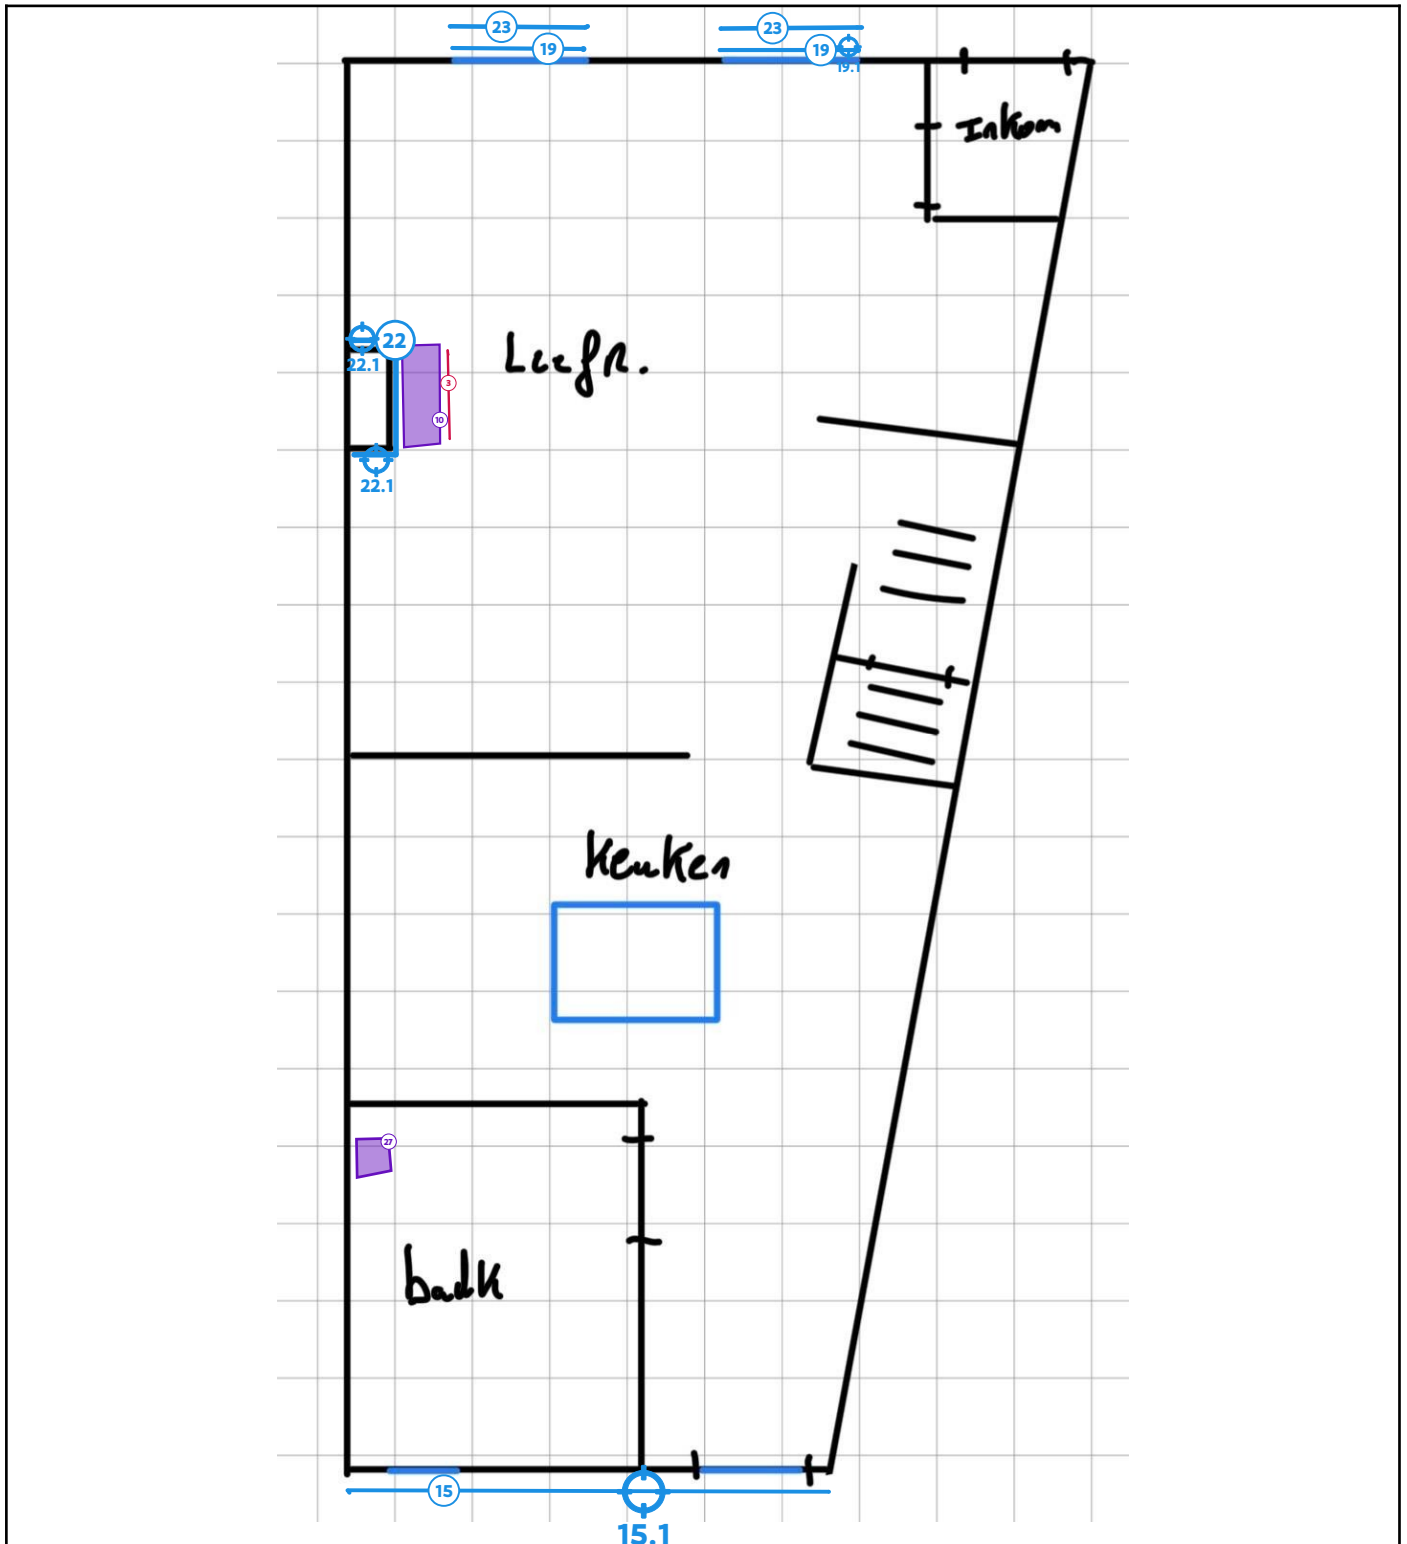
# Plan 1.3: Gelijkvloers

Beschrijving	Type	Actie
3. Koord in kachel	Asbestmateriaal	<b>Dringend maatregelen nemen</b>

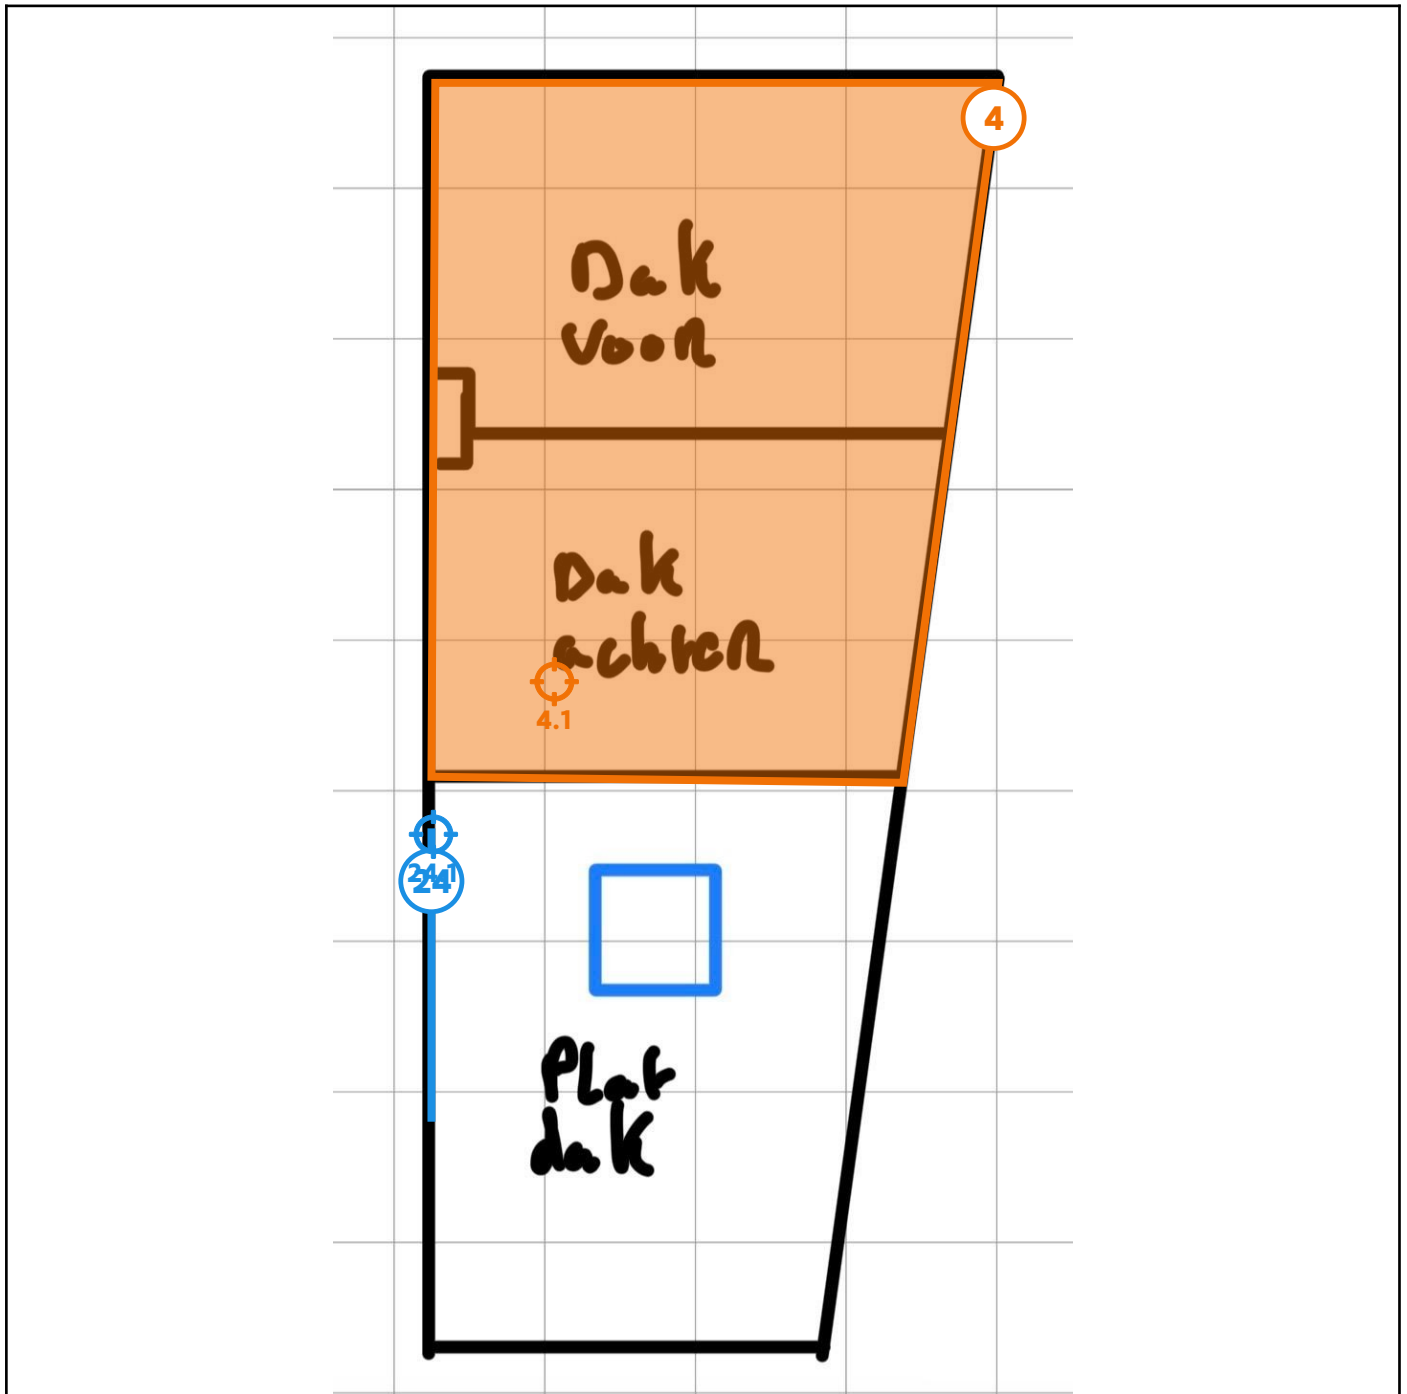
## Plan 1.13: Daken

Beschrijving	Type	Actie
4. Dakbedekking - Dakleien	Asbestmateriaal	<a href="#">Verwijderen</a>
4.1 Code: M11	Puntmonster	-
24. Deksteen	Geen asbest	-

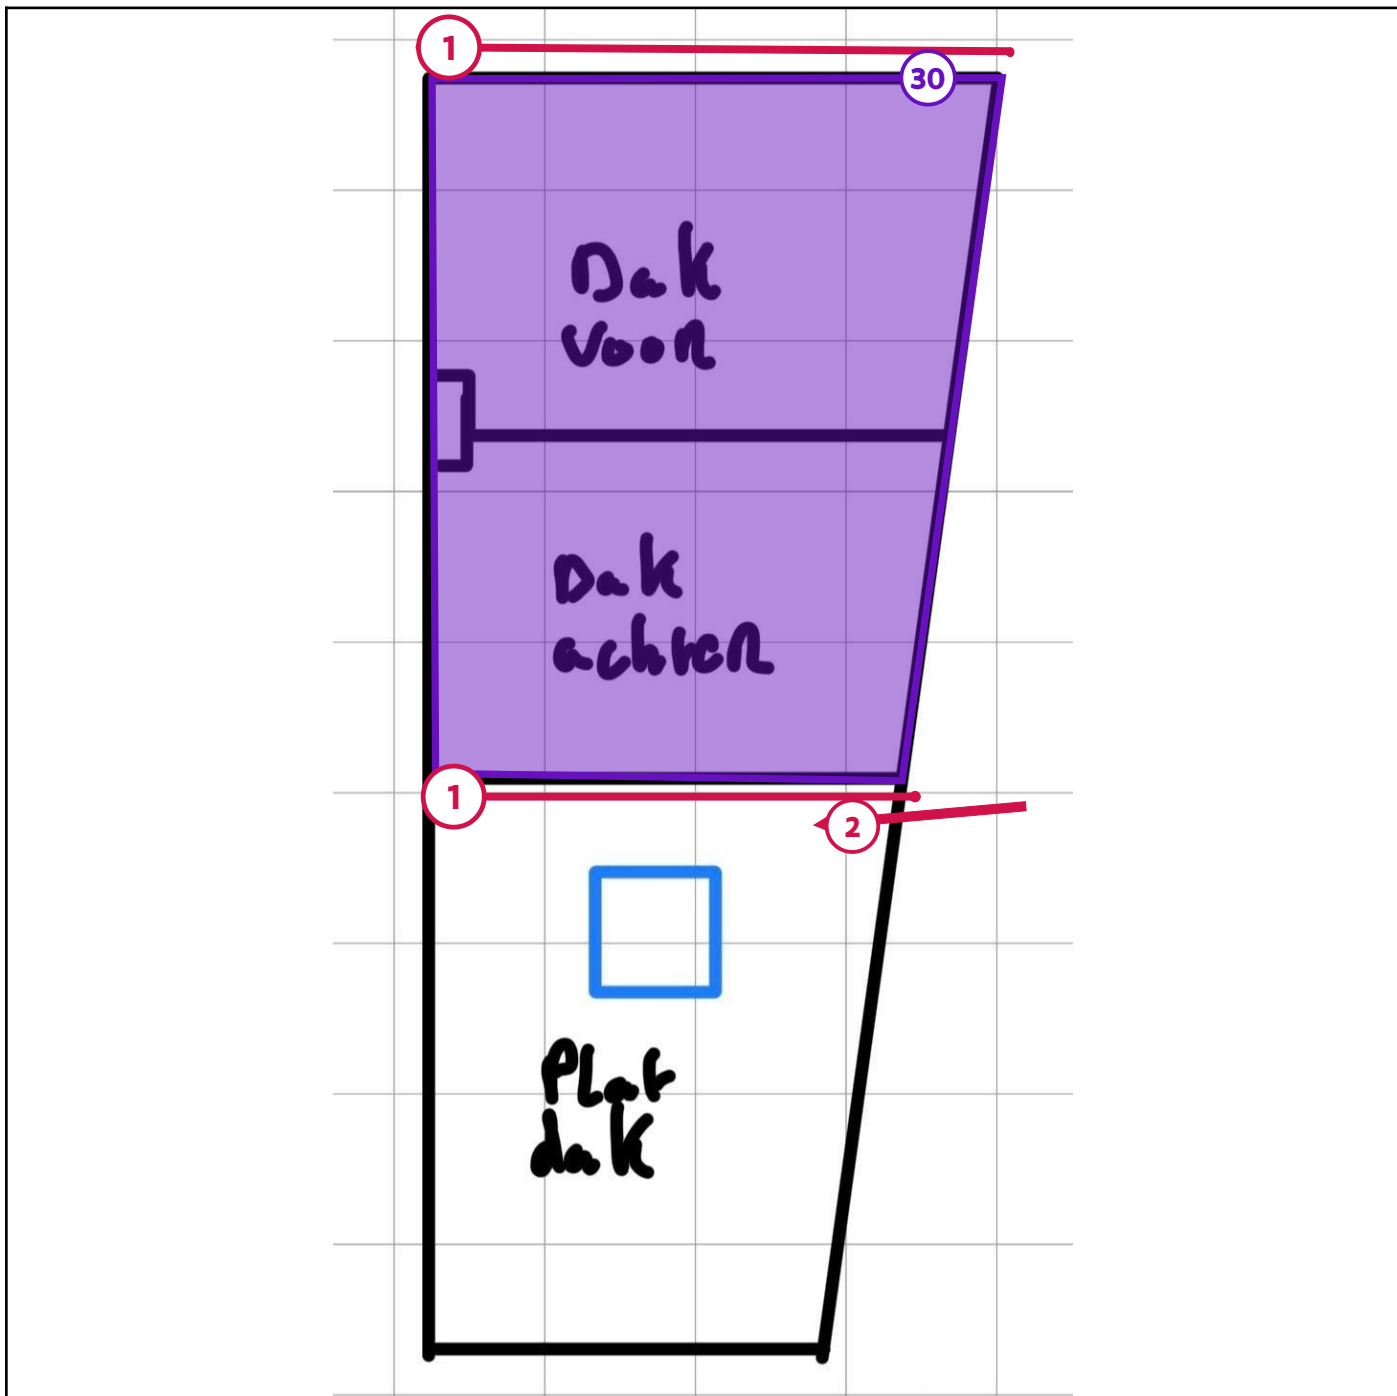
## Plan 1.14: Daken

Beschrijving	Type	Actie
1. dakgoot - contaminatie	Asbestmateriaal	Dringend verwijderen
2. Dakbedekking - Contaminatie	Asbestmateriaal	Dringend verwijderen
30. Onderdak- niet aanwezig	Overige ruimte of materiaal	-

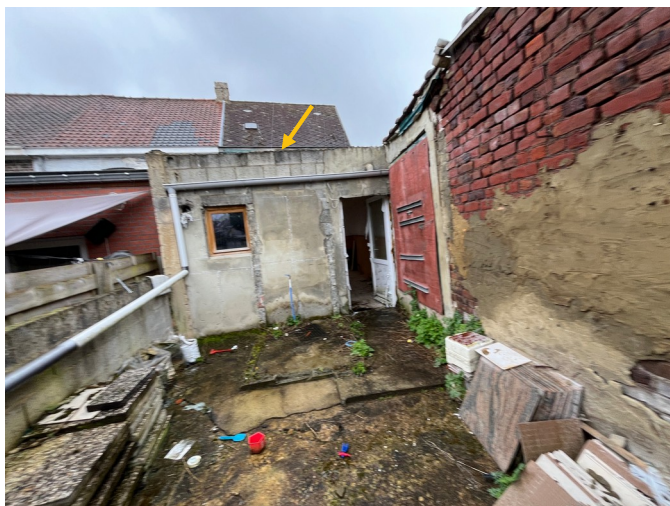
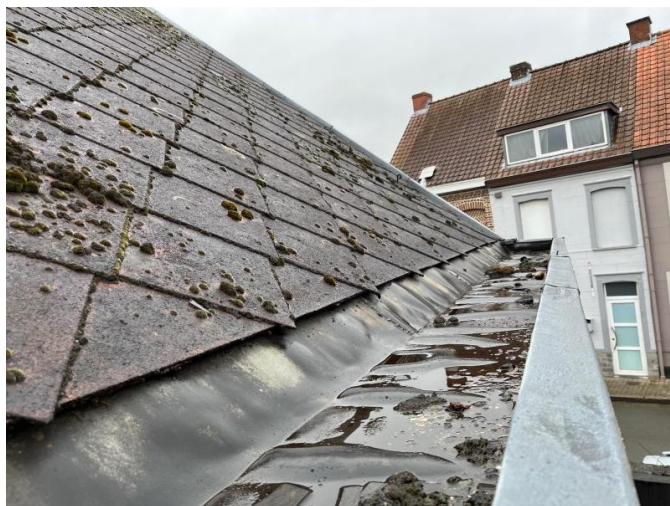
# Fiche 1: dakgoot - contaminatie

Asbestmateriaal - afvalstof

Het asbestmateriaal valt onder de mijlpaal van 2040.

**Dringend verwijderen**

- Verwijder het asbestafval.
- Voer bijkomende staalname(s) uit.

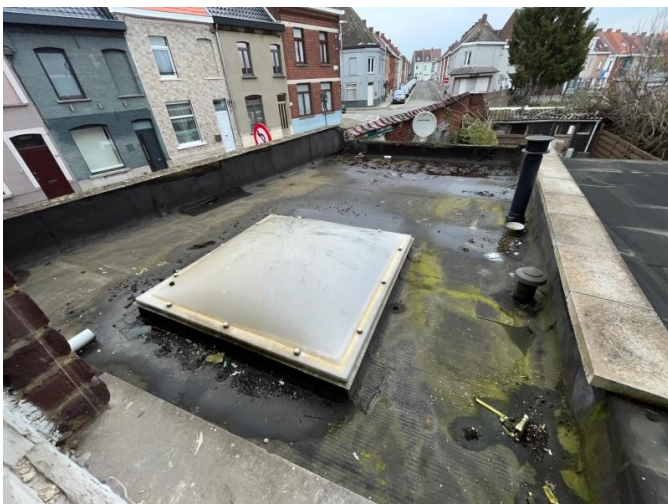
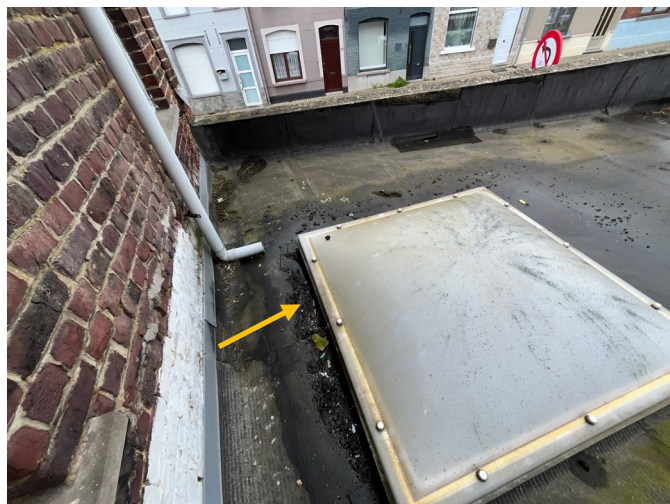
**Dringend verwijderen**

Beschrijving	Dakbedekking - Contaminatie
Type afvalstof	Betreft resten (contaminatie) van verwerking of beschadiging
Type resten (contaminatie)	<ul style="list-style-type: none"><li>• Stof, deeltjes &lt; 4 mm, flinters, gruis (los, opliggend)</li><li>• Stof, deeltjes &lt; 4 mm, flinters, gruis (vermengd in materiaal)</li></ul>
Besmette materialen	<ul style="list-style-type: none"><li>• Organisch materiaal (mos, mest, vegetatie, ...)</li><li>• Sediment (dakgoot, afvoerbuï, regenwaterput, ...)</li></ul>
Bron van de resten	Dakleien
Omgeving	Buiten
Primaire drager	Plat dak
Gebondenheid resten	Niet hecht
Hoeveelheid (gewicht - aantal)	<ul style="list-style-type: none"><li>• 3,00 kg - 1 stuk</li></ul>
Totaal gewicht	3,00 kg
Eenvoudig bereikbaar	Ja
Identificatiemethode	De asbestdeskundige gebruikt een bestaande laboanalyse als bewijsdocument met bevestiging door vaststelling en expertise.
Opmerking	De hoeveelheid betreft een inschatting

- Verwijder het asbestafval.
- Voer bijkomende staalname(s) uit.

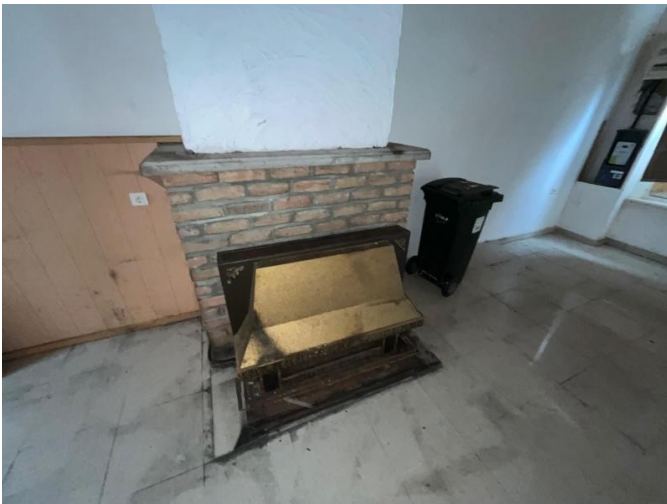
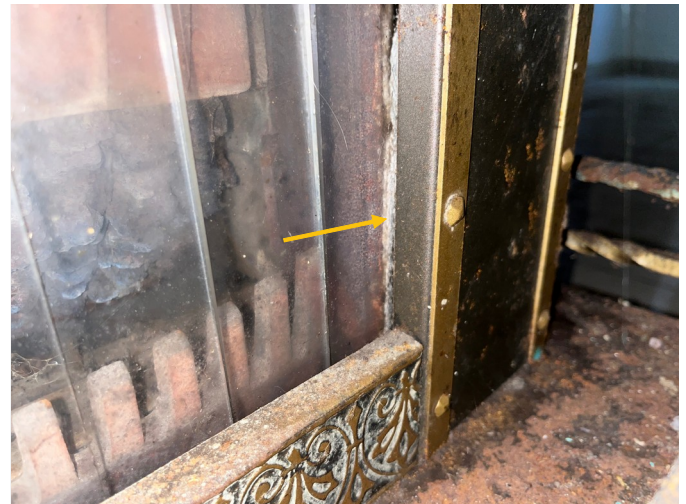
**Dringend maatregelen nemen**

Door de losgebondenheid en mate van beschadiging adviseren wij om deze koord te laten verwijderen door een erkend asbestverwijderaar. De koord in de kachel zit achter het glas van de kachel, het is niet makkelijk toegankelijk. Het is aangeraden de kachel niet te gebruiken tot de koord weg is.

Eindbeoordeling materiaalrisico	Hoog materiaalrisico en/of hoge kans op vezelvrijgave
---------------------------------	---

<b>Gebondenheid</b>	Categorie 3: niet-hechtgebonden met weinig of geen matrix
<b>Asbestsoort (vezeltype)</b>	Alleen chrysotiel aanwezig
<b>Asbestconcentratie</b>	Hoog ( $\geq 50\%$ )
<b>Afschermingsgraad van het gehele materiaal</b>	Geheel of deels vrij aan binnenluchtstromen
<b>Toestand van het materiaal</b>	Licht beschadigd, licht verweerd. Intacte calciumsilicaatplaat of materiaal met categorie 3-gebondenheid

- Scherm in afwachting van verwijdering het asbestmateriaal af van luchtstromingen en verstoring: bijvoorbeeld door het te verpakken, te fixeren, af te dekken, signalisatie - afbakening aan te brengen, ...
- Verwijder dit asbestmateriaal zo snel mogelijk. Volg de toestand goed op.
- Voer bijkomende staalname(s) uit.

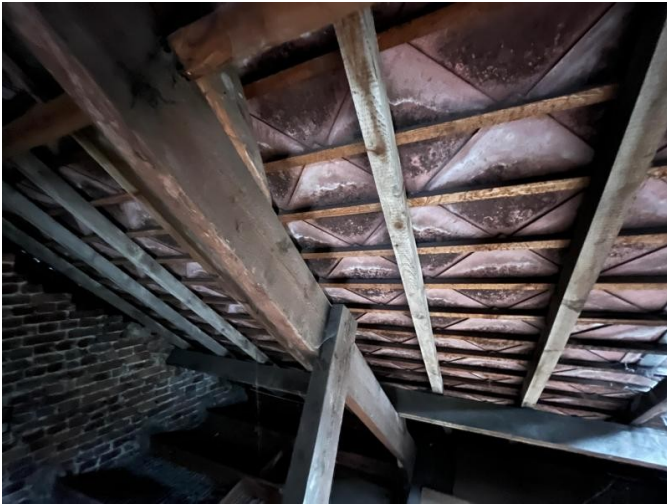
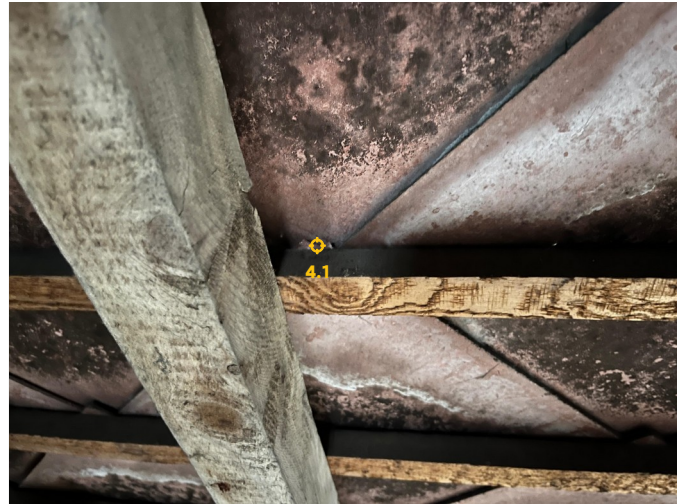
Verwijderen

Beschrijving	Dakbedekking - Dakleien
Omgeving	Buiten
Primaire drager	Schuin dak
Asbestmateriaal	Dak- en gevelbekleding - Lei, shingle
Bindmiddel van asbestmateriaal	Cement
Gebondenheid op basis van bindmiddel	Hecht
Hoeveelheid (oppervlakte - aantal)	<ul style="list-style-type: none"><li>• 65,00 m<sup>2</sup> - 1 stuk</li></ul>
Totale oppervlakte	65,00 m <sup>2</sup>
Eenvoudig bereikbaar	Ja
Bevestigingswijze	<ul style="list-style-type: none"><li>• Genageld, geniet</li></ul>
Identificatiemethode	Een monstername door de asbestdeskundige met laboanalyse door een asbestlabo.
Destructieve handeling voor identificatie	Nee
Opmerking	De hoeveelheid betreft een schatting.

- Verwijder dit asbestmateriaal zo snel mogelijk. Volg de toestand goed op.
- Hemelwater dat afspoelt van asbestcement daken of gevels kan asbestdeeltjes bevatten. Gebruik het enkel voor gesloten circuits (bv. spoelen toiletten). Reinig na het vervangen van het dak of de gevel de dakgoten en regenwaterput of -ton om asbesthoudend sediment of slib te verwijderen
