# Asbestinventarisatetest

Kortrijkstraat 181, 9700 Oudenaarde

Attestnummer : 20260422-000269.000

Uitgegeven op : 22.04.2026

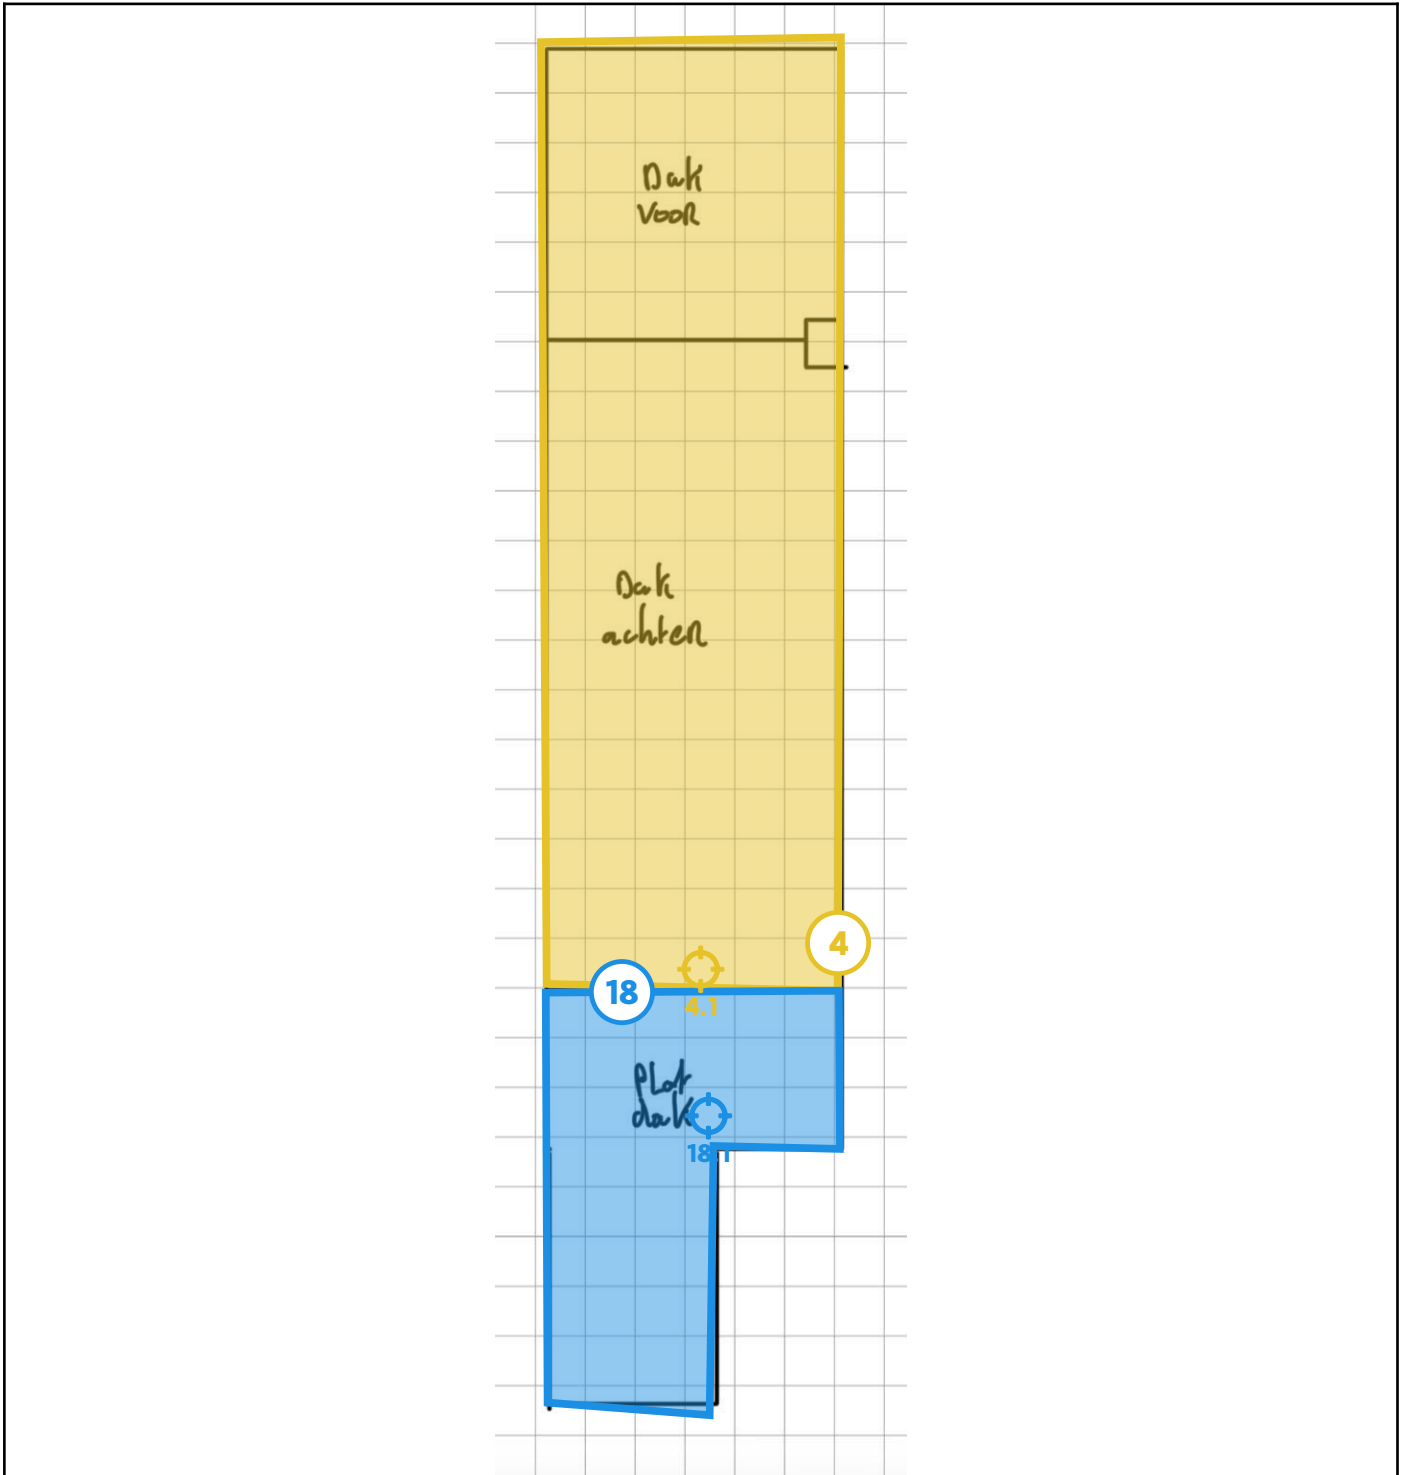
## Plan 1.13: Daken

Beschrijving	Type	Actie
4. Onderdak cementplaat	Asbestmateriaal	Zorgvuldig beheren
4.1 Code: M06	Puntmonster	-

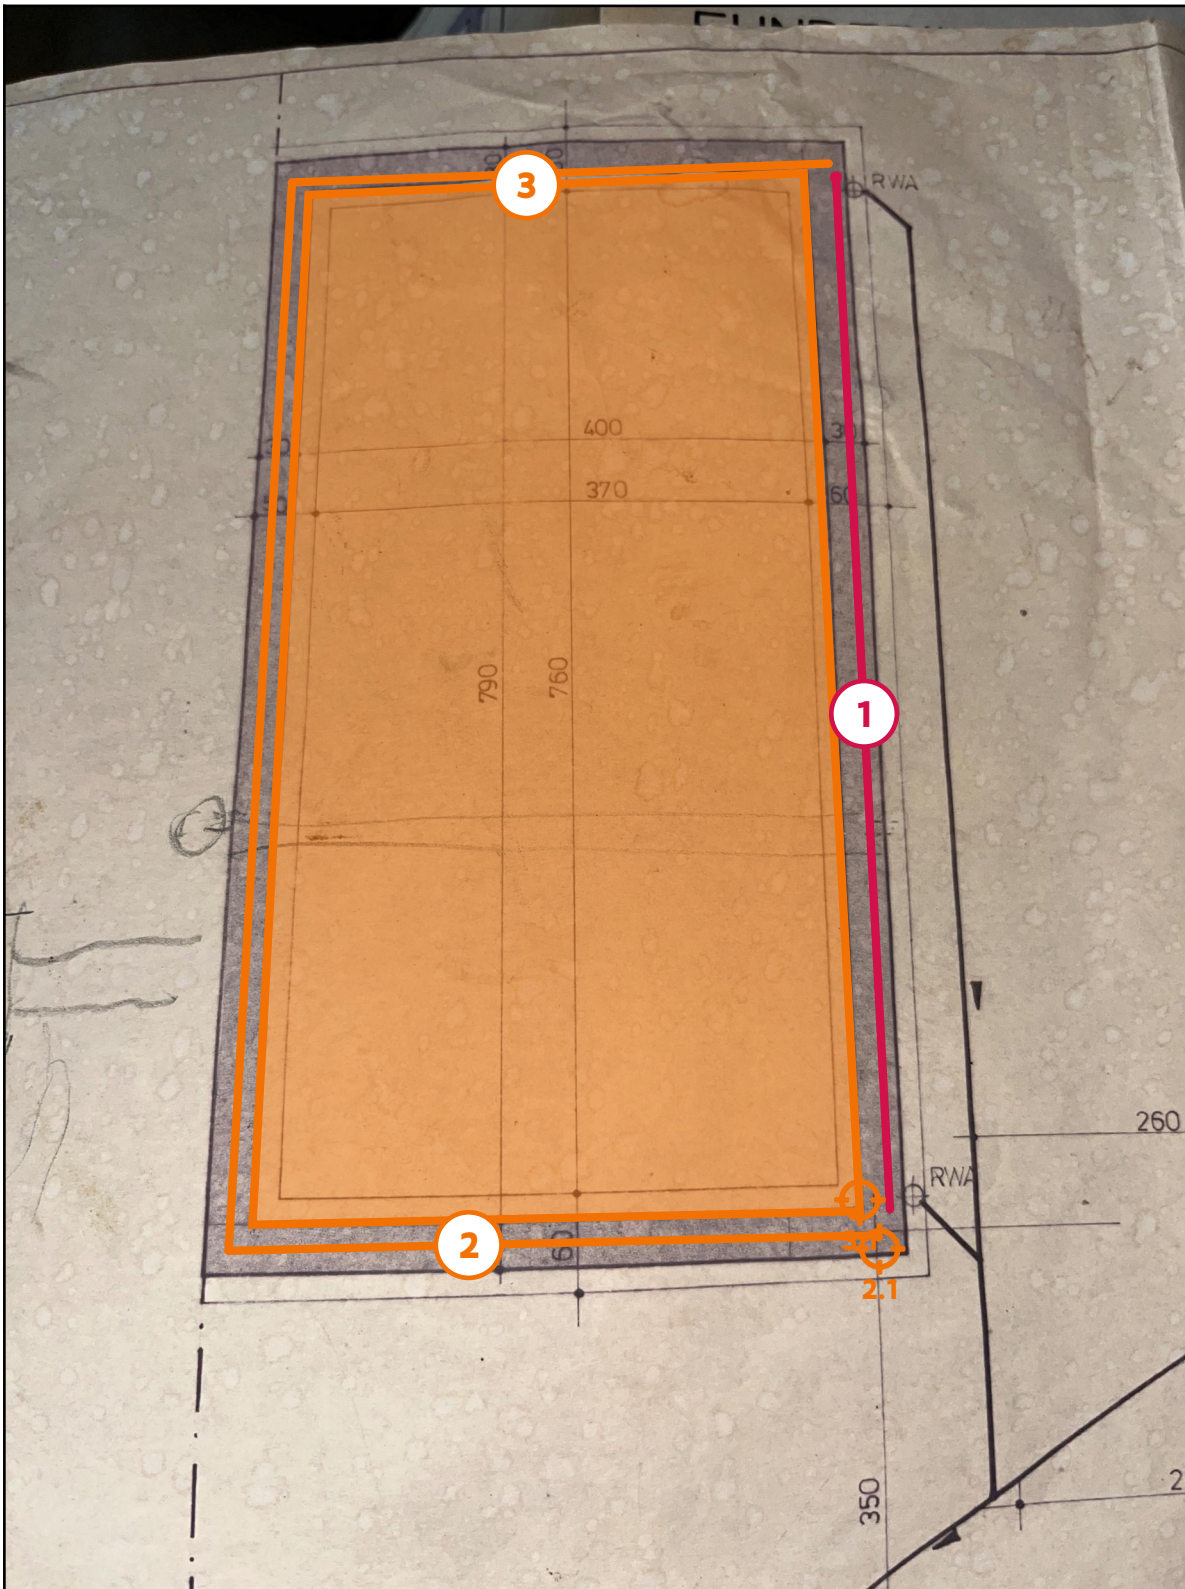
## Plan 2.2: Garage dak

1. Dakgoot - Contaminatie	Asbestmateriaal	Dringend verwijderen
2. Deksteen	Asbestmateriaal	Verwijderen
2.1 Code: M07	Puntmonster	-
3. dakbedekking - golfplaten	Asbestmateriaal	Verwijderen
3.1 Code: M04	Puntmonster	-

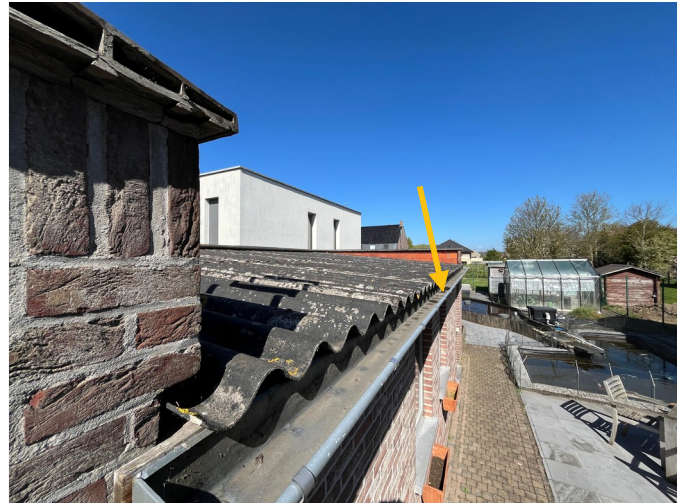
Het asbestmateriaal valt onder de mijlpaal van 2040.

**Dringend verwijderen**

Beschrijving	Dakgoot - Contaminatie
Type afvalstof	Betreft resten (contaminatie) van verwerking of beschadiging
Type resten (contaminatie)	<ul style="list-style-type: none"><li>• Stof, deeltjes &lt; 4 mm, flinters, gruis (los, opliggend)</li><li>• Stof, deeltjes &lt; 4 mm, flinters, gruis (vermengd in materiaal)</li></ul>
Besmette materialen	<ul style="list-style-type: none"><li>• Organisch materiaal (mos, mest, vegetatie, ...)</li><li>• Sediment (dakgoot, afvoerbuï, regenwaterput, ...)</li></ul>
Bron van de resten	golfplaten dak
Omgeving	Buiten
Primaire drager	Infrastructuur hemelwater (opvang en afvoer)
Gebondenheid resten	Niet hecht
Hoeveelheid (gewicht - aantal)	<ul style="list-style-type: none"><li>• 1,00 kg - 1 stuk</li></ul>
Totaal gewicht	1,00 kg
Eenvoudig bereikbaar	Ja
Identificatiemethode	De asbestdeskundige beoordeelt het materiaal als asbestverdacht en dus asbesthoudend, en dit zonder monstername.

- Verwijder het asbestafval.

- De toepassingen dienen in zijn geheel, zonder te breken en zonder stofvorming, verdere vergruizing verwijderd te worden. Gebruik hiervoor een vernevelaar of fixeermiddel om het asbestmateriaal eerst te fixeren.

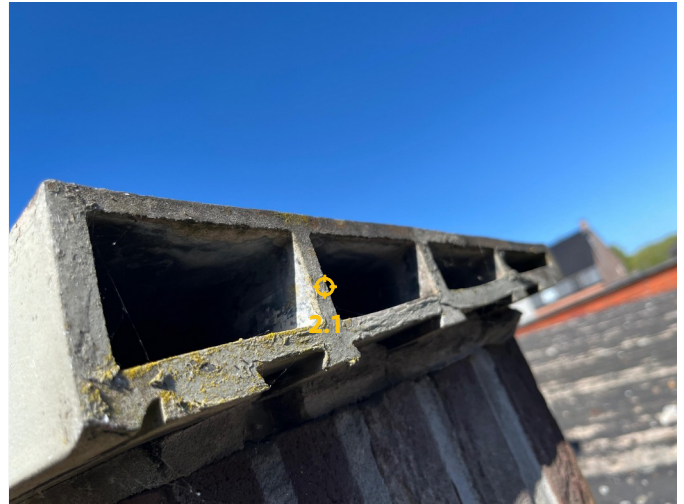
Het asbestmateriaal valt onder de mijlpaal van 2040.

Verwijderen

Eindbeoordeling materiaalrisico	Verhoogd materiaalrisico en/of verhoogde kans op vezelvrijgave
Opmerking

Gebondenheid	Categorie 1: hechtgebonden in oorsprong
Asbestsoort (vezeltype)	Alleen chrysotiel aanwezig
Asbestconcentratie	Laag (< 50%)
Afschermingsgraad van het gehele materiaal	Geheel of deels vrij aan de buitenlucht, maar geen contact met binnenlucht
Toestand van het materiaal	Matig beschadigd, matig verweerd

#	Type	Referentie	Resultaat
2.1	Puntmonster	M07	Chrysotiel

Beschrijving	Deksteen
Omgeving	Buiten
Primaire drager	Wand buitenschil
Asbestmateriaal	Deksteen, muurkap - Hol
Bindmiddel van asbestmateriaal	Cement
Gebondenheid op basis van bindmiddel	Hecht
Hoeveelheid (oppervlakte - dikte - aantal)	• 5,00 m <sup>2</sup> - 5,00 cm - 1 stuk
Totaal volume	0,25 m <sup>3</sup>
Eenvoudig bereikbaar	Ja
Bevestigingswijze	• Verlijmd, ingegoten, versmeerd
Identificatiemethode	Een monstername door de asbestdeskundige met laboanalyse door een asbestlabo.
Destructieve handeling voor identificatie	Nee
Opmerking	De hoeveelheid betreft een schatting.

- Zorg voor een veilig beheer. Vermijd het beschadigen van het asbestmateriaal. Controleer de toestand jaarlijks op wijzigingen.

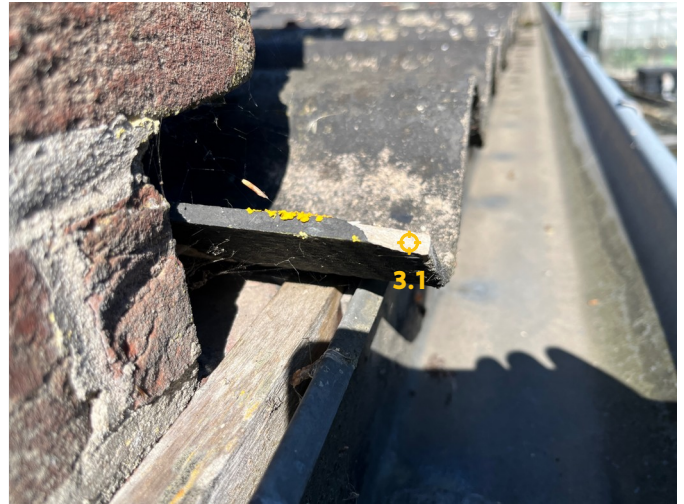
Het asbestmateriaal valt onder de mijlpaal van 2034.

Verwijderen

Eindbeoordeling materiaalrisico	Verhoogd materiaalrisico en/of verhoogde kans op vezelvrijgave
---------------------------------	--

Gebondenheid	Categorie 1: hechtgebonden in oorsprong
Asbestsoort (vezeltype)	Alleen chrysotiel aanwezig
Asbestconcentratie	Laag (< 50%)
Afschermingsgraad van het gehele materiaal	Geheel of deels vrij aan de binnenlucht, maar geen contact met binnenluchtstromen
Toestand van het materiaal	Matig beschadigd, matig verweerd

#	Type	Referentie	Resultaat
3.1	Puntmonster	M04	Chrysotiel

<b>Beschrijving</b>	dakbedekking - golfplaten
<b>Omgeving</b>	Grenst aan binnen- en buitenlucht
<b>Primaire drager</b>	Schuin dak
<b>Asbestmateriaal</b>	Dak- en gevelbekleding - Golfplaat
<b>Bindmiddel van asbestmateriaal</b>	Cement
<b>Gebondenheid op basis van bindmiddel</b>	Hecht
<b>Hoeveelheid (oppervlakte - aantal)</b>	<ul style="list-style-type: none"><li>• 39,00 m<sup>2</sup> - 1 stuk</li></ul>
<b>Totale oppervlakte</b>	39,00 m <sup>2</sup>
<b>Eenvoudig bereikbaar</b>	Ja
<b>Bevestigingswijze</b>	<ul style="list-style-type: none"><li>• Geschroefd</li></ul>
<b>Identificatiemethode</b>	Een monstername door de asbestdeskundige met laboanalyse door een asbestlabo.
<b>Destructieve handeling voor identificatie</b>	Nee
<b>Opmerking</b>	De hoeveelheid betreft een schatting.

- Hemelwater dat afspoelt van asbestcement daken of gevels kan asbestdeeltjes bevatten. Gebruik het enkel voor gesloten circuits (bv. spoelen toiletten). Reinig na het vervangen van het dak of de gevel de dakgoten en regenwaterput of -ton om asbesthoudend sediment of slib te verwijderen

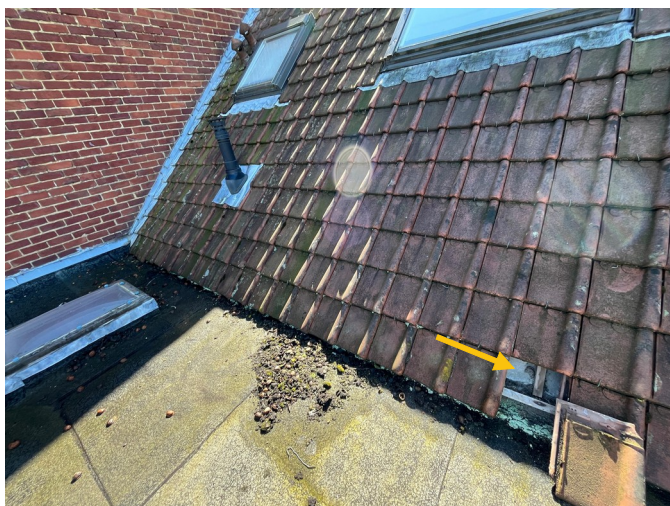
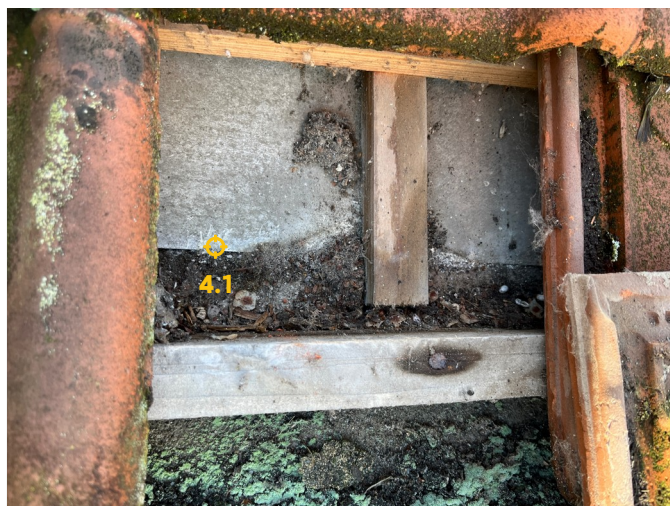
Het asbestmateriaal valt onder de mijlpaal van 2040.

Zorgvuldig beheren

- Zorg voor een veilig beheer. Vermijd het beschadigen van het asbestmateriaal. Controleer de toestand jaarlijks op wijzigingen.
- Voer bijkomende staalname(s) uit.

De aannemer of erkend asbestverwijderaar staat zelf in voor het correct afvoeren van het asbestafval. Dit kan absoluut niet verwijderd worden door een doe-het-zelver.

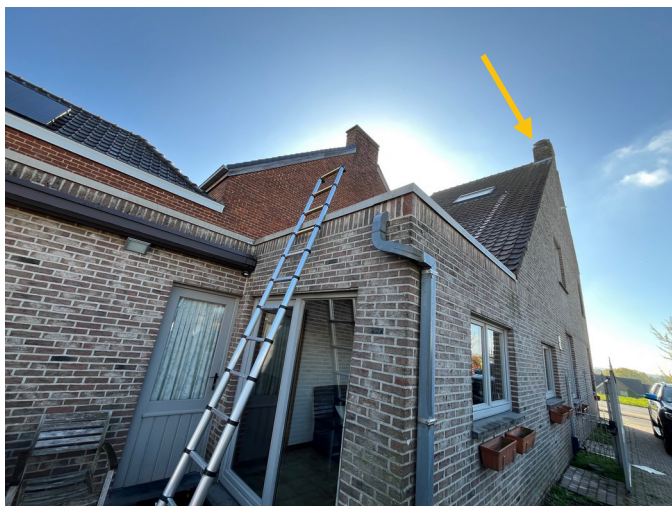
(Asbest)materiaal	Rookgaskanaal
Karakterisatie	Asbest (verdacht)
Primaire drager	HVAC infrastructuur en uitrusting
