Asbestinventarisatetest

Oudstrijdersstraat 6, 9700 Oudenaarde

Attestnummer : 20231015-000144.001

Uitgegeven op : 15.10.2023

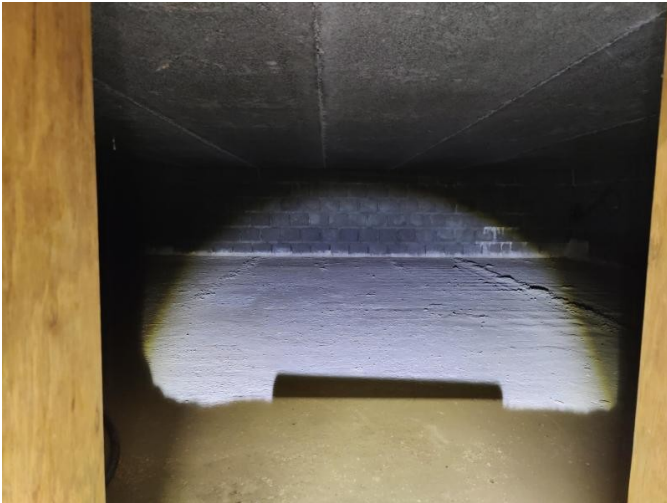
Situeringfoto

Permanente beperking

Reden: De kruipruimte is te laag.

Uitleg van de asbestdeskundige: Ruimte bereikbaar via koele berging. Ruimtes lager dan 1,5m hoeven niet onderzocht te worden.

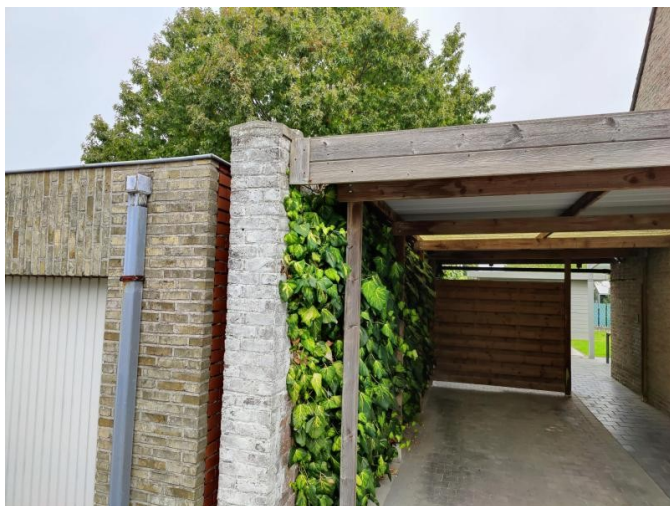
Geen asbestverdachte materialen aangetroffen. Het dak bestaat uit staalplaten en polyesterplaten.

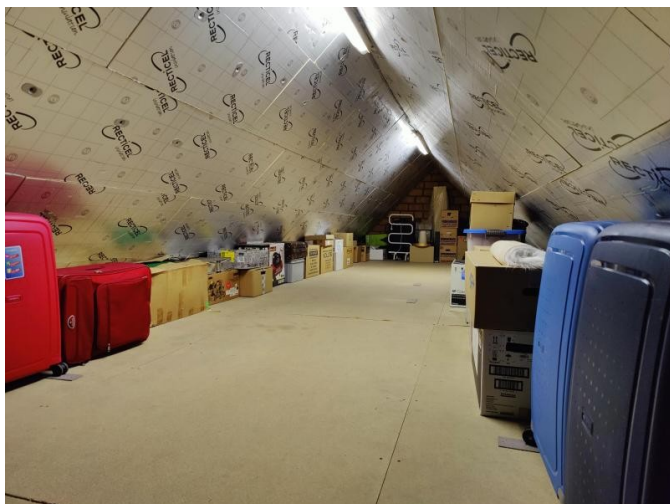
Geen asbestverdachte materialen aangetroffen.

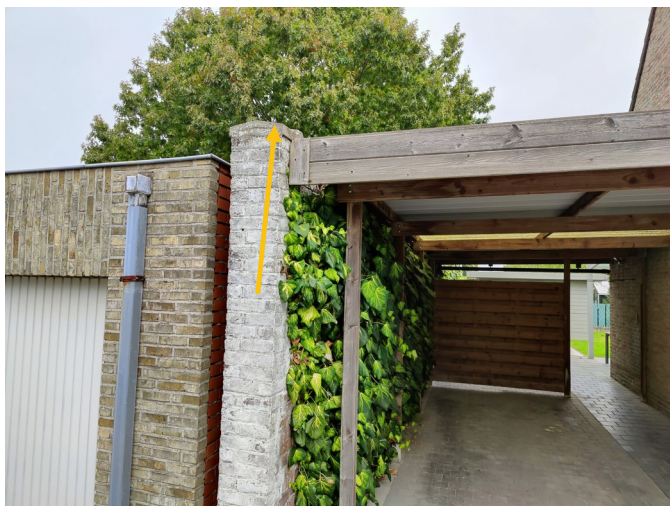
De deksteen is van beton.

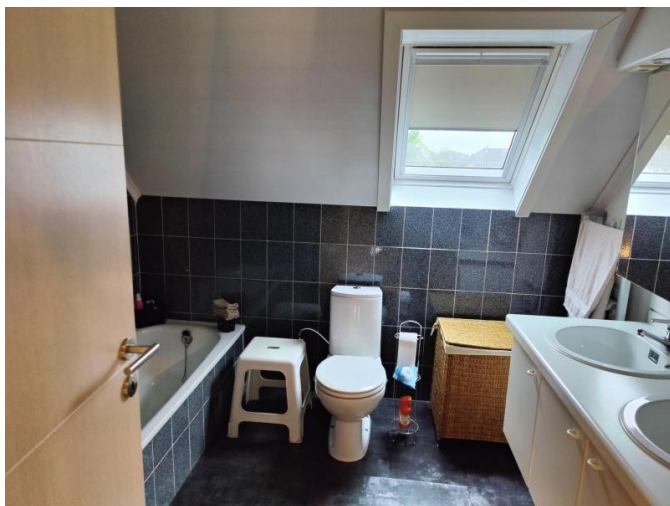
Tegels werden vroeger mogelijk verlijmd met asbesthoudende lijm. Bij renovatie, neem de nodige voorzorgen.

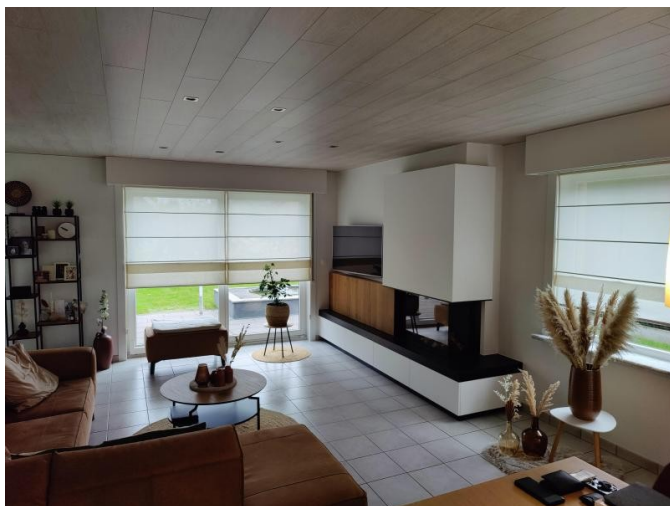
De plafonds bestaan uit houten planchetten. Bij renovatie, controleer eventueel onderliggend pleisterwerk.

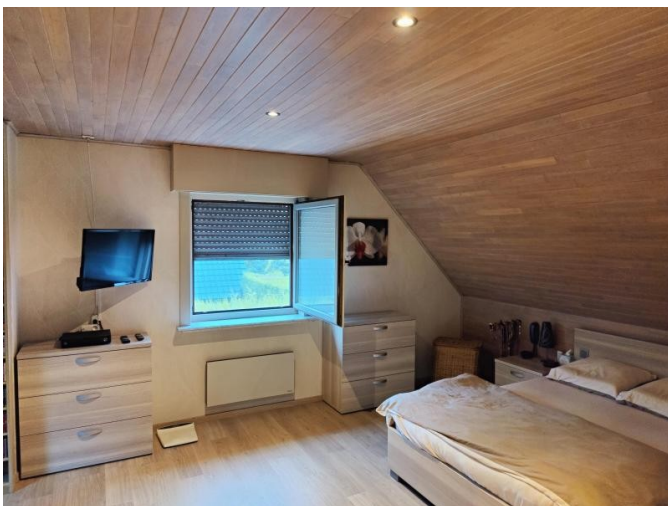
De plafonds bestaan uit houten of kunststof planchetten. Bij renovatie, controleer eventueel onderliggend pleisterwerk.

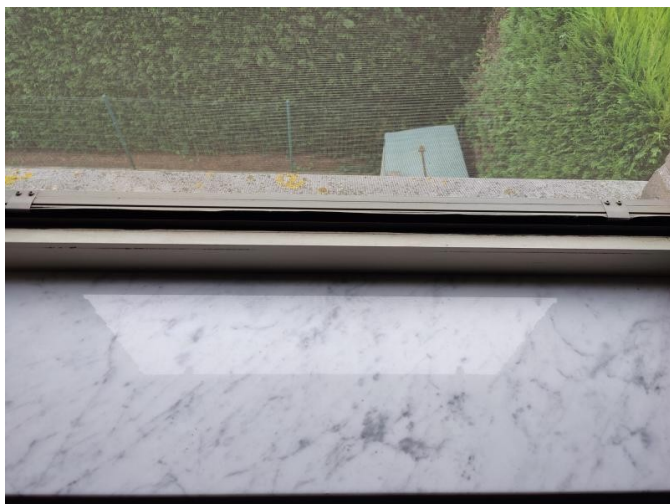
De vensterbanken zijn van natuursteen.

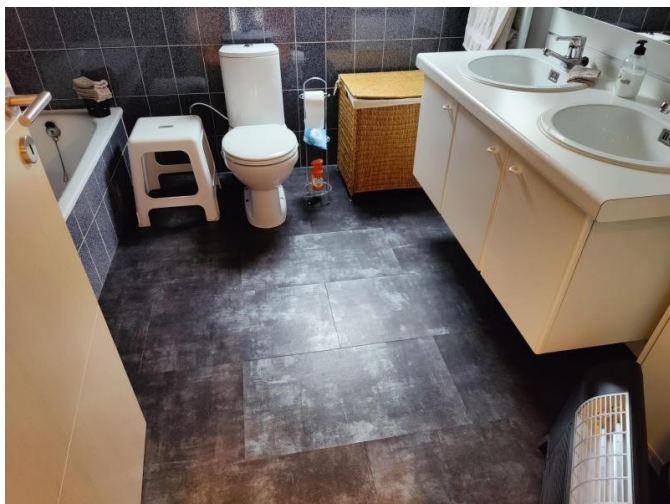
Het vloerzeil dateert van 2019.

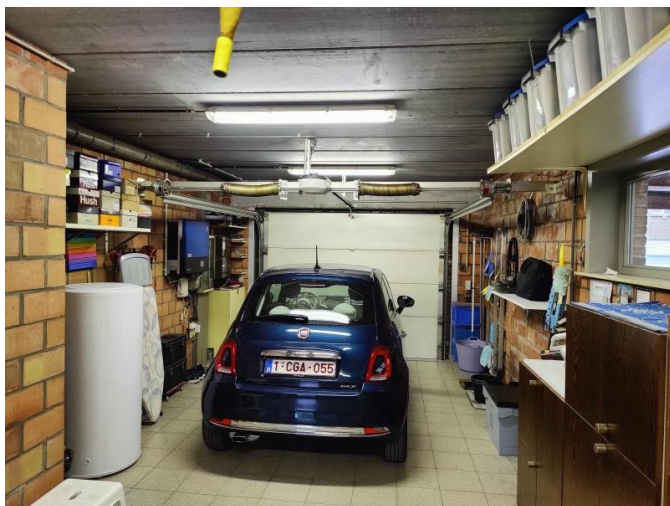
Geen asbestverdachte materialen aangetroffen.

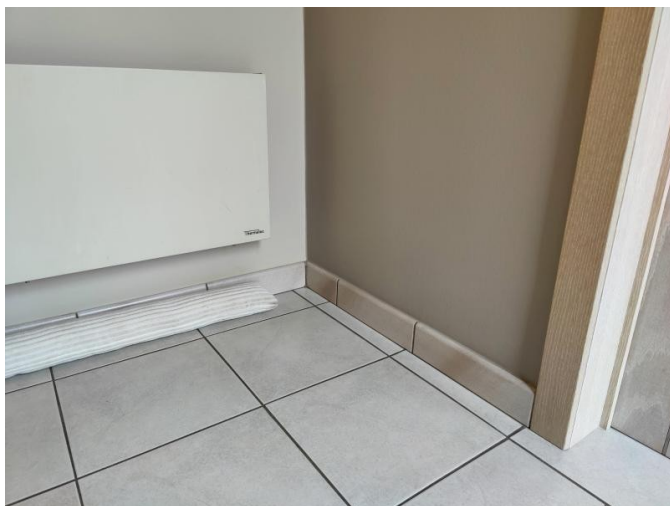
Plinten werden vroeger mogelijk verlijmd met asbesthoudende lijm. Bij renovatie, neem de nodige voorzorgen.

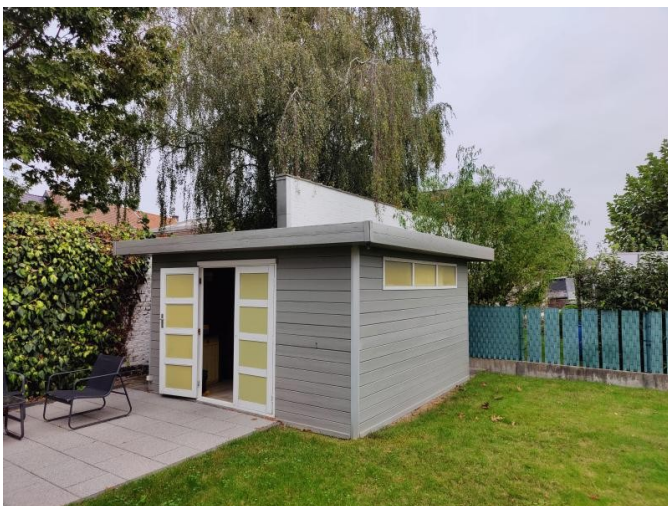
Geen asbestverdachte materialen aangetroffen.

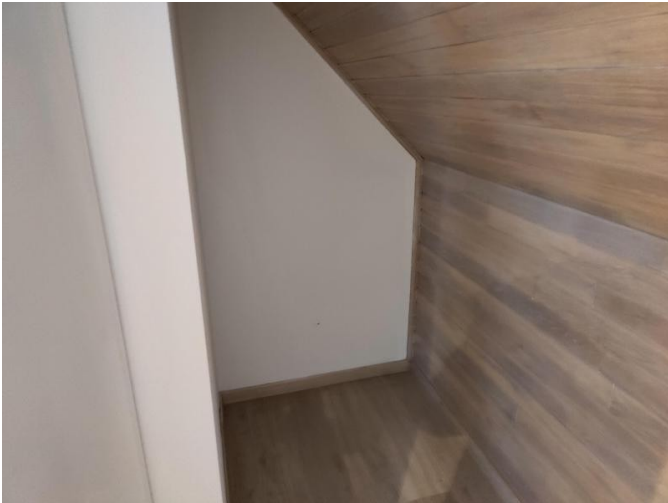
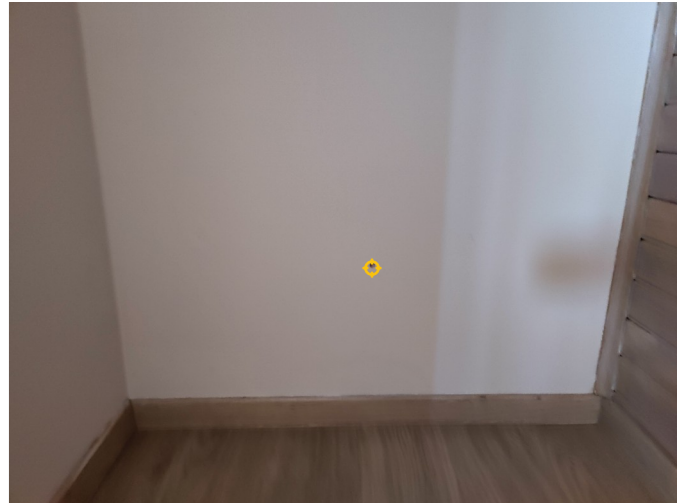
Fiche 13: pleisterwerk muren

Geen asbest

#	Type	Referentie	Resultaat
13.1	Mengmonster	MM02	Geen asbest

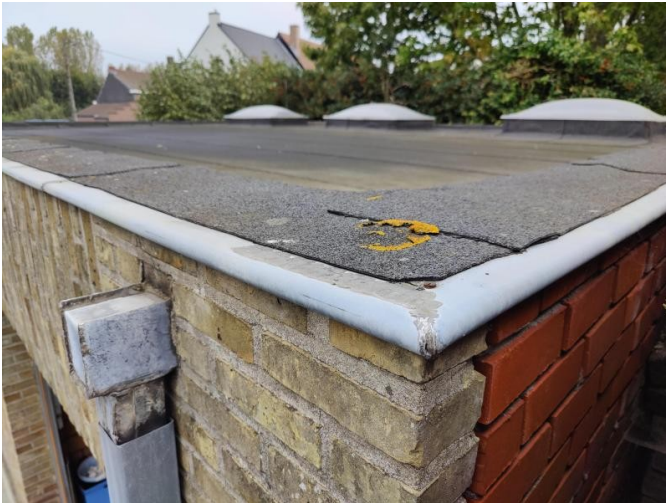
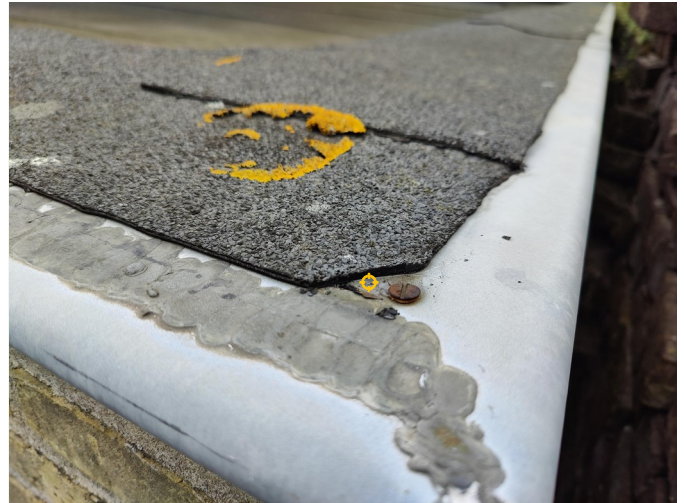
Fiche 14: roofing garageboxen

Geen asbest

#	Type	Referentie	Resultaat
14.1	Puntmonster	MM01	Geen asbest
