Asbestinventarisatetest

Nestor De Tièrestraat 24, 9700 Oudenaarde

Attestnummer : 20260415-000461.000

Uitgegeven op : 15.04.2026

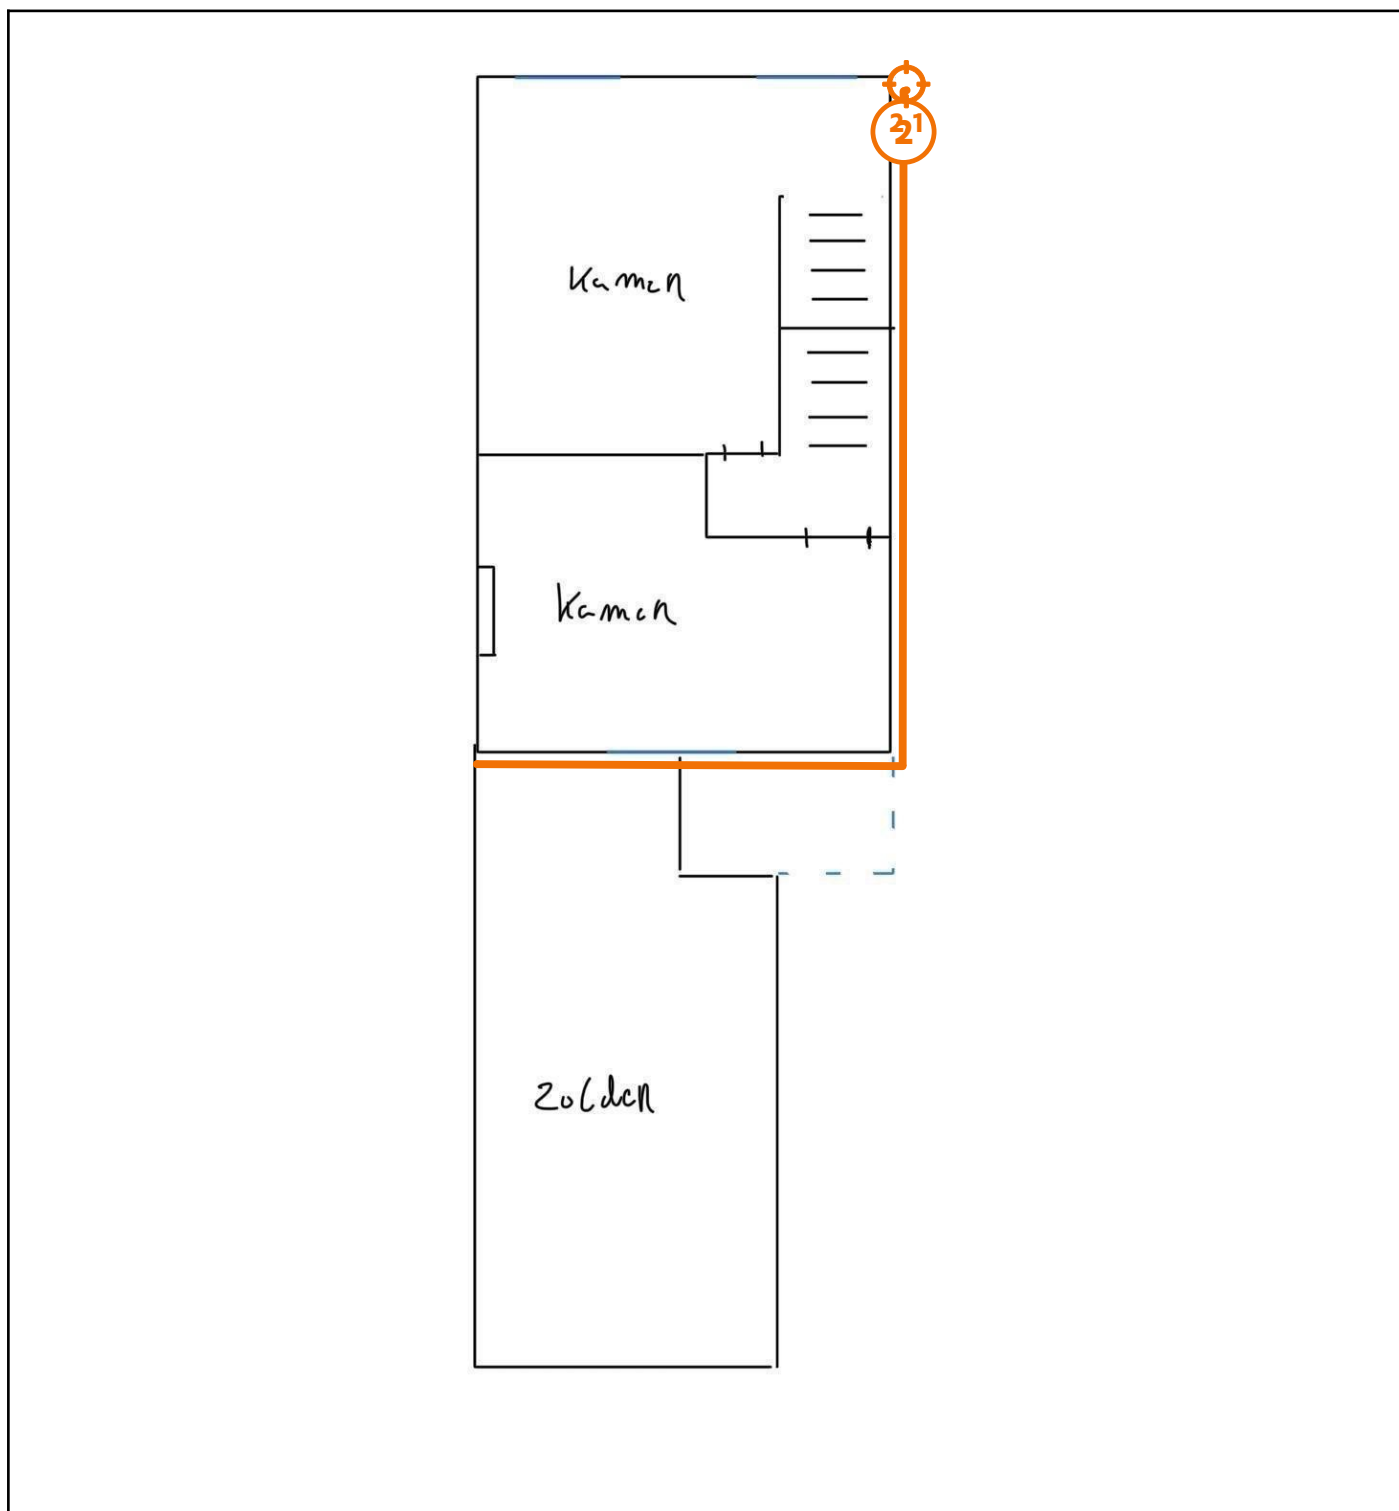
Plan 1.10: 1ste

Beschrijving	Type	Actie
2. Gevelleien	Asbestmateriaal	Verwijderen

2.1 Code: M09	Puntmonster	-
---------------	-------------	---

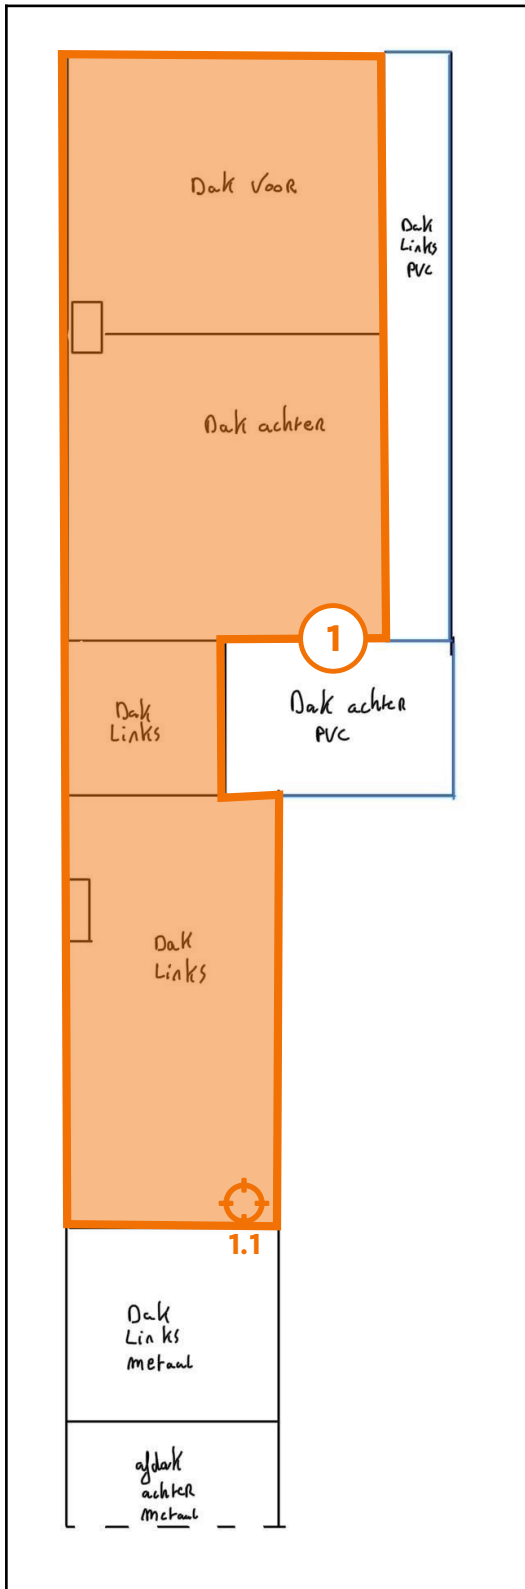
Plan 1.15: Daken

1. Dakbedekking - Dakleien	Asbestmateriaal	Verwijderen
1.1 Code: M06	Puntmonster	-

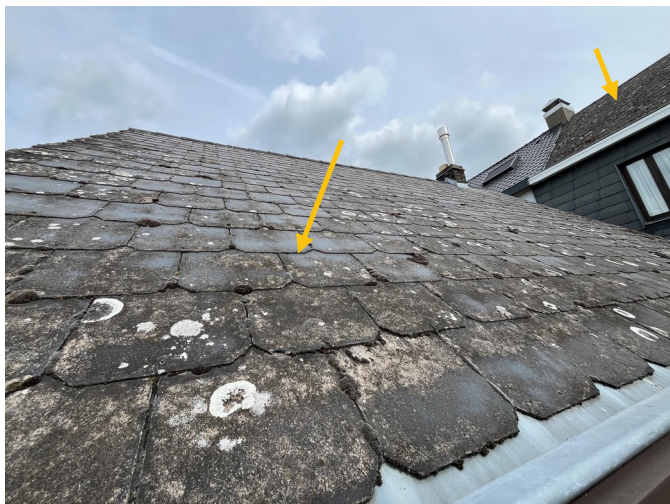
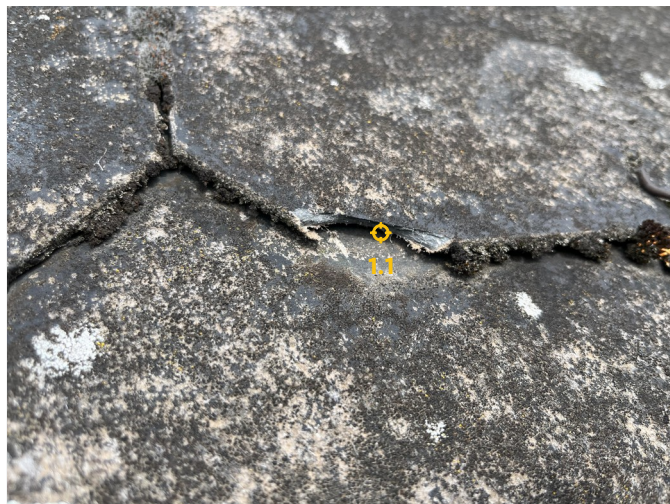
Het asbestmateriaal valt onder de mijlpaal van 2034.

Eindbeoordeling materiaalrisico	Laag materiaalrisico en/of verlaagde kans op vezelvrijgave
---------------------------------	--

Gebondenheid	Categorie 1: hechtgebonden in oorsprong
Asbestsoort (vezeltype)	Alleen chrysotiel aanwezig
Asbestconcentratie	Laag (< 50%)
Afschermingsgraad van het gehele materiaal	Alleen randen, niet afgeschermd, maar geen contact met binnenluchtstromen
Toestand van het materiaal	Matig beschadigd, matig verweerd

#	Type	Referentie	Resultaat
1.1	Puntmonster	M06	Chrysotiel

Beschrijving	Dakbedekking - Dakleien
Omgeving	Buiten
Primaire drager	Schuin dak
Asbestmateriaal	Dak- en gevelbekleding - Lei, shingle
Bindmiddel van asbestmateriaal	Cement
Gebondenheid op basis van bindmiddel	Hecht
Hoeveelheid (oppervlakte - aantal)	<ul style="list-style-type: none">• 125,00 m² - 1 stuk
Totale oppervlakte	125,00 m ²
Eenvoudig bereikbaar	Ja
Bevestigingswijze	<ul style="list-style-type: none">• Genageld, geniet
Identificatiemethode	Een monstername door de asbestdeskundige met laboanalyse door een asbestlabo.
Destructieve handeling voor identificatie	Nee
Opmerking	De hoeveelheid betreft een schatting.

Verwijderen

- Zorg voor een veilig beheer. Vermijd het beschadigen van het asbestmateriaal. Controleer de toestand jaarlijks op wijzigingen.
- Hemelwater dat afspoelt van asbestcement daken of gevels kan asbestdeeltjes bevatten. Gebruik het enkel voor gesloten circuits (bv. spoelen toiletten). Reinig na het vervangen van het dak of de gevel de dakgoten en regenwaterput of -ton om asbesthoudend sediment of slib te verwijderen

- Eenvoudige handelingen: mag via doe-het-zelf of door werknemer(s) met opleidingsattest eenvoudige handelingen
Bij het uitvoeren van eenvoudige handelingen, zoals toegestaan via doe-het-zelfmethoden of door werknemers met een opleidingsattest, is het gebruik van de juiste persoonlijke beschermingsmiddelen (PBM's) verplicht om blootstelling aan asbestvezels te voorkomen. Wij adviseren echter om asbest te laten verwijderen door een werknemer met opleidingscertificaat. Maar het is ook toegestaan via de doe-het-zelfmethode, mits de juiste voorzorgsmaatregelen en PBM's in acht worden genomen. De te gebruiken PBM's zijn:
 - FFP3-mondmasker of halfgelaatsmasker met P3 filter

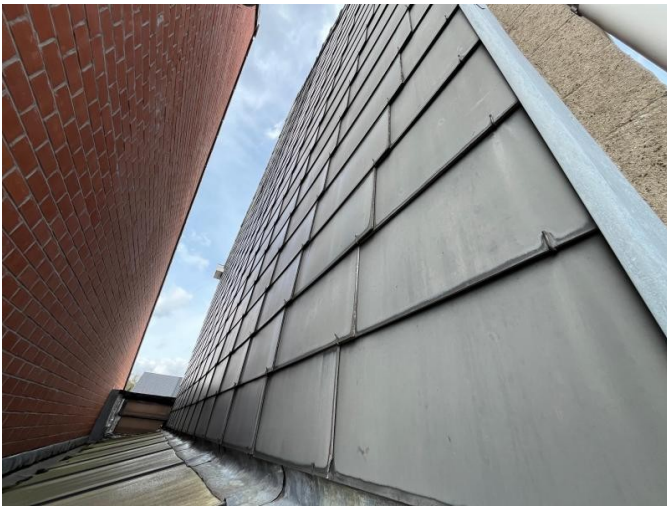
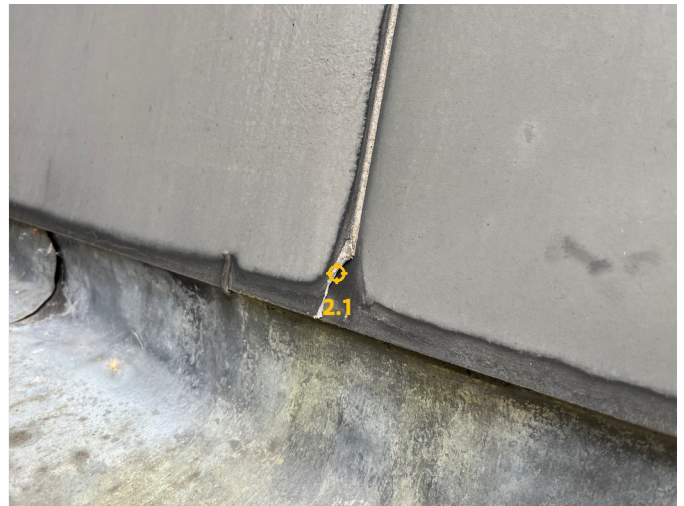
Het asbestmateriaal valt onder de mijlpaal van 2034.

Eindbeoordeling materiaalrisico	Laag materiaalrisico en/of verlaagde kans op vezelvrijgave
---------------------------------	--

Gebondenheid	Categorie 1: hechtgebonden in oorsprong
Asbestsoort (vezeltype)	Alleen chrysotiel aanwezig
Asbestconcentratie	Laag (< 50%)
Afschermingsgraad van het gehele materiaal	Geheel of deels vrij aan de buitenlucht, maar geen contact met binnenlucht
Toestand van het materiaal	Licht beschadigd, licht verweerd. Intacte calciumsilicaatplaat of materiaal met categorie 3-gebondenheid

#	Type	Referentie	Resultaat
2.1	Puntmonster	M09	Chrysotiel

Beschrijving	Gevelleien
Omgeving	Buiten
Primaire drager	Wand buitenschil
Asbestmateriaal	Dak- en gevelbekleding - Lei, shingle
Bindmiddel van asbestmateriaal	Cement
Gebondenheid op basis van bindmiddel	Hecht
Hoeveelheid (oppervlakte - aantal)	<ul style="list-style-type: none">• 80,00 m² - 1 stuk
Totale oppervlakte	80,00 m ²
Eenvoudig bereikbaar	Ja
Bevestigingswijze	<ul style="list-style-type: none">• Genageld, geniet
Identificatiemethode	Een monstername door de asbestdeskundige met laboanalyse door een asbestlabo.
Destructieve handeling voor identificatie	Nee
Opmerking	De hoeveelheid betreft een schatting

Verwijderen

- Zorg voor een veilig beheer. Vermijd het beschadigen van het asbestmateriaal. Controleer de toestand jaarlijks op wijzigingen.
- Hemelwater dat afspoelt van asbestcement daken of gevels kan asbestdeeltjes bevatten. Gebruik het enkel voor gesloten circuits (bv. spoelen toiletten). Reinig na het vervangen van het dak of de gevel de dakgoten en regenwaterput of -ton om asbesthoudend sediment of slib te verwijderen

- Eenvoudige handelingen: mag via doe-het-zelf of door werknemer(s) met opleidingsattest eenvoudige handelingen
Bij het uitvoeren van eenvoudige handelingen, zoals toegestaan via doe-het-zelfmethoden of door werknemers met een opleidingsattest, is het gebruik van de juiste persoonlijke beschermingsmiddelen (PBM's) verplicht om blootstelling aan asbestvezels te voorkomen. Wij adviseren echter om asbest te laten verwijderen door een werknemer met opleidingscertificaat. Maar het is ook toegestaan via de doe-het-zelfmethode, mits de juiste voorzorgsmaatregelen en PBM's in acht worden genomen. De te gebruiken PBM's zijn:
 - FFP3-mondmasker of halfgelaatsmasker met P3 filter

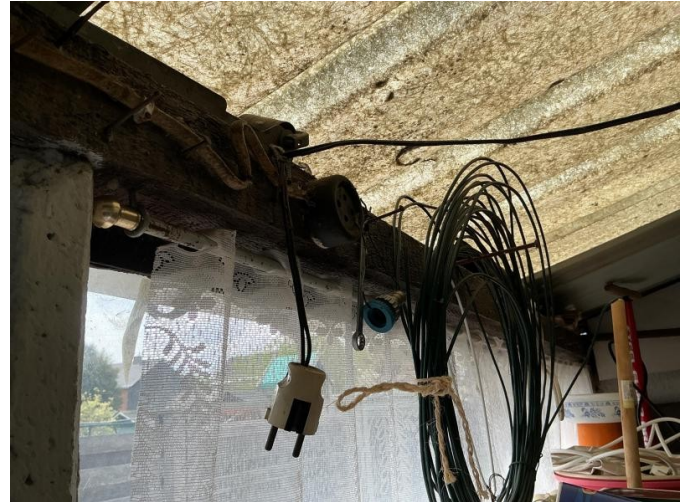
Het asbestmateriaal valt onder de mijlpaal van 2040.

Eindbeoordeling materiaalrisico	Laag materiaalrisico en/of verlaagde kans op vezelvrijgave
---------------------------------	--

Gebondenheid	Categorie 1: hechtgebonden in oorsprong
Asbestsoort (vezeltype)	Crocidoliet aanwezig
Asbestconcentratie	Laag (< 50%)
Afschermingsgraad van het gehele materiaal	Geheel of deels vrij aan de binnenlucht, maar geen contact met binnenluchtstromen
Toestand van het materiaal	Onbeschadigd, niet verweerd

Beschrijving	Bakeliet - Stopcontacten & schakelaars (binnen)
Omgeving	Binnen
Primaire drager	Communicatie en elektrische infrastructuur en uitrusting
Asbestmateriaal	Plaat, paneel, tablet - Type Bakeliet
Bindmiddel van asbestmateriaal	Kunststof of -hars
Gebondenheid op basis van bindmiddel	Hecht
Hoeveelheid (oppervlakte - dikte - aantal)	<ul style="list-style-type: none">• 0,01 m² - 1,00 cm - 4 stuks
Totaal volume	< 0,001 m ³
Eenvoudig bereikbaar	Ja
Bevestigingswijze	<ul style="list-style-type: none">• Geschroefd
Identificatiemethode	<p>De asbestdeskundige beoordeelt het materiaal als asbestverdacht en dus asbesthoudend, en dit zonder monstername.</p> <p>Motivatie: De monstername brengt andere schade aan dan schade die inherent is aan de monstername.</p>
Destructieve handeling voor identificatie	Nee
Opmerking	De genoteerde hoeveelheid betreft een schatting.

Zorgvuldig beheren

- Zorg voor een veilig beheer. Vermijd het beschadigen van het asbestmateriaal. Controleer de toestand jaarlijks op wijzigingen.
- Voer bijkomende staalname(s) uit.

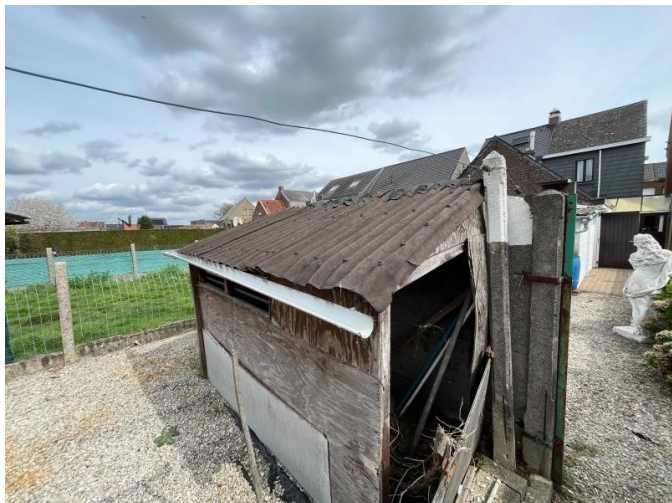
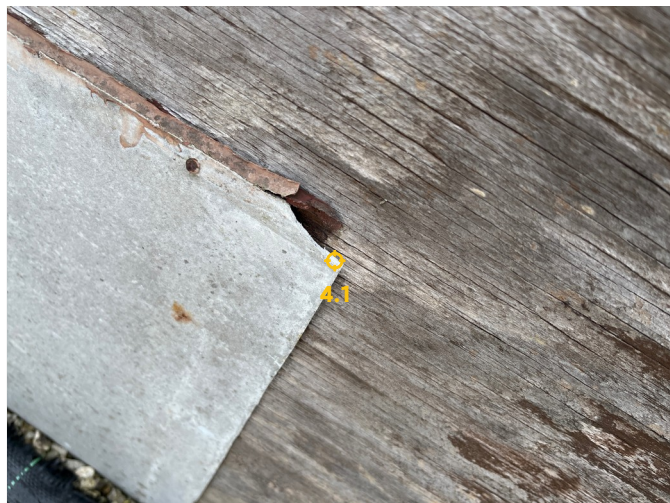
Fiche 4: Wandbekleding bestaande uit platen- Buiten (type menuiserie)

Het asbestmateriaal valt onder de mijlpaal van 2040.

Beschrijving	Wandbekleding bestaande uit platen- Buiten (type menuiserie)
Omgeving	Buiten
Primaire drager	Wand buitenschil
Asbestmateriaal	Plaat, paneel, tablet - Type Menuiserie
Bindmiddel van asbestmateriaal	Cement
Gebondenheid op basis van bindmiddel	Hecht
Hoeveelheid (oppervlakte - dikte - aantal)	<ul style="list-style-type: none">• 2,00 m² - 0,40 cm - 1 stuk
Totaal volume	0,008 m ³
Eenvoudig bereikbaar	Ja
Bevestigingswijze	<ul style="list-style-type: none">• Geschroefd• Genageld, geniet
Identificatiemethode	Een monstername door de asbestdeskundige met laboanalyse door een asbestlabo.
Destructieve handeling voor identificatie	Nee
Opmerking	De hoeveelheid betreft een schatting.

Zorgvuldig beheren

- Zorg voor een veilig beheer. Vermijd het beschadigen van het asbestmateriaal. Controleer de toestand jaarlijks op wijzigingen.
- Voer bijkomende staalname(s) uit.

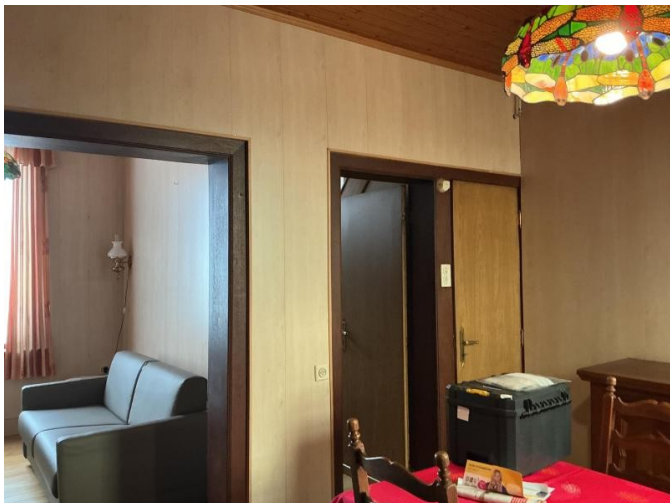
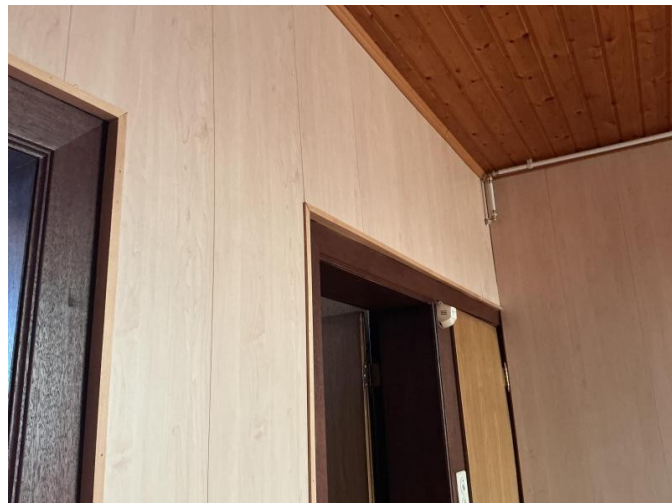
Fiche 9: Valse wand(en)/voorzetwand(en) - Gipskarton-Pvc-hout

De asbestdeskundige beoordeelt het materiaal als niet-asbestverdacht.
