# Asbestinventarisatetest

Biesstraat 60, 9890 Gavere

Attestnummer : 20260507-000465.000

Uitgegeven op : 07.05.2026

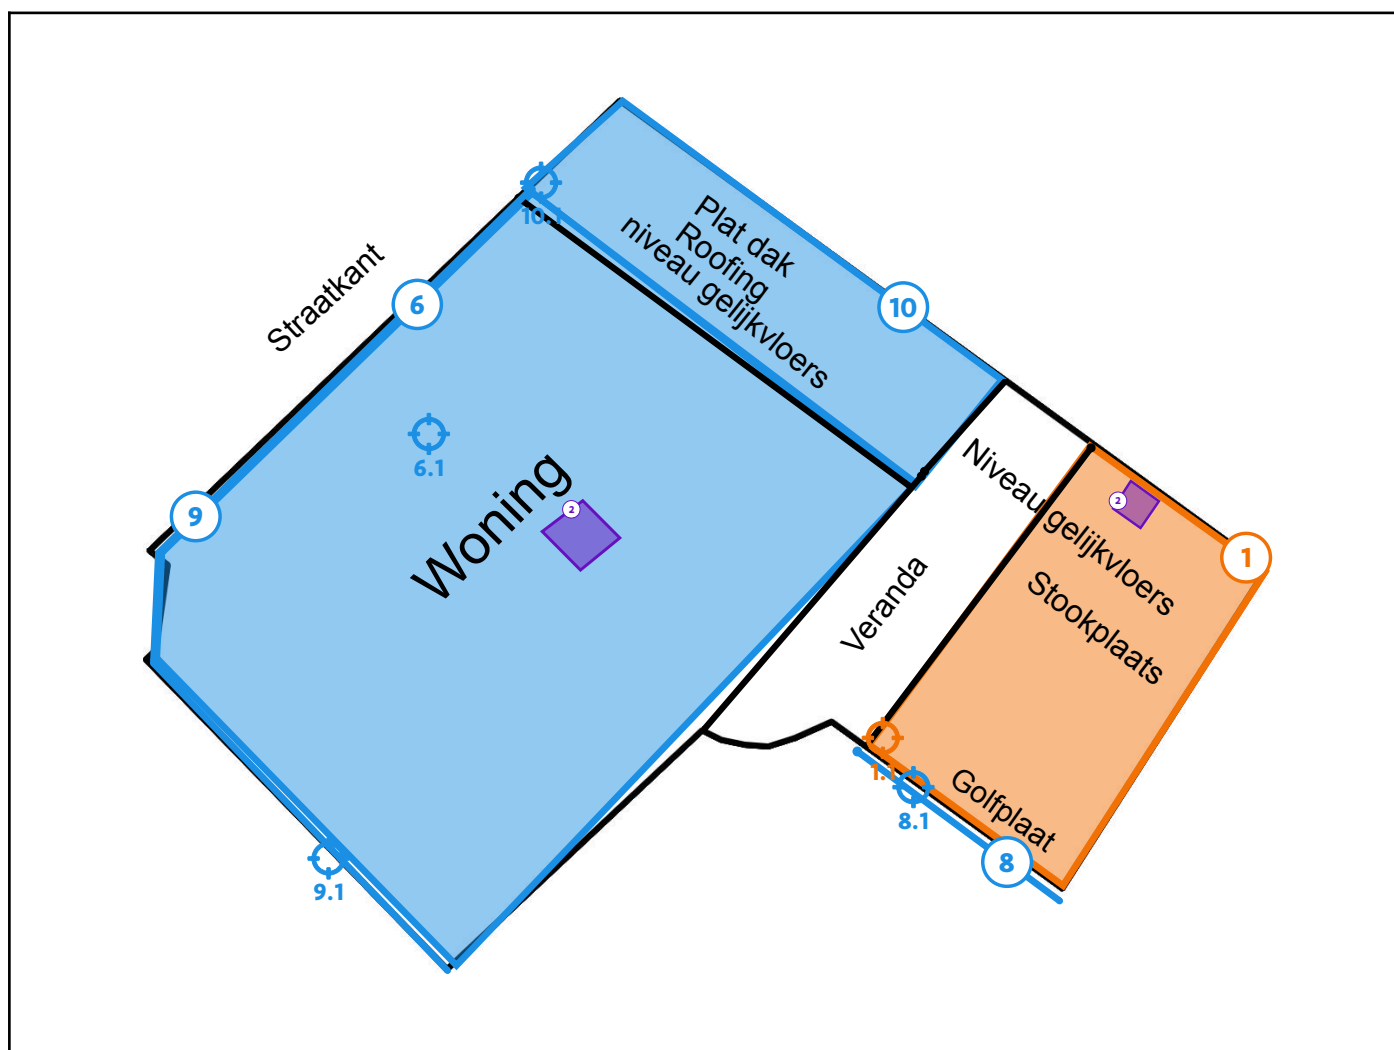
## Plan 1.5: Daken

Beschrijving	Type	Actie
1. golfplaten boven stookruimte	Asbestmateriaal	<b>Verwijderen</b>
1.1 Code: 005	Puntmonster	-
2. Rookgaskanaal	Beperking	-
6. onderdak	Geen asbest	-
6.1 Code: 004	Puntmonster	-
8. Mastiek ramen stookplaats	Geen asbest	-
8.1 Code: 006	Puntmonster	-

9. crepi buitenschil	Geen asbest	-
9.1 Code: 008	Puntmonster	-
10. roofing plat dak	Geen asbest	-
10.1 Code: 009	Puntmonster	-

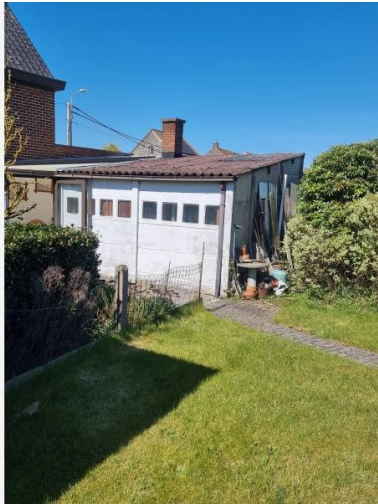
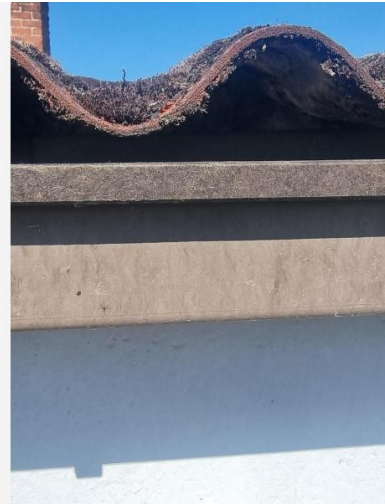
Overzichtsfoto

Detailfoto

Eindbeoordeling materiaalrisico	Verhoogd materiaalrisico en/of verhoogde kans op vezelvrijgave
---------------------------------	--

Gebondenheid	Categorie 1: hechtgebonden in oorsprong
Asbestsoort (vezeltype)	Crocidoliet aanwezig
Asbestconcentratie	Laag (< 50%)
Afschermingsgraad van het gehele materiaal	Geheel of deels vrij aan de buitenlucht, maar geen contact met binnenlucht
Toestand van het materiaal	Matig beschadigd, matig verweerd

#	Type	Referentie	Resultaat
1.1	Puntmonster	005	Crocidoliet, Chrysotiel

Beschrijving	golfplaten boven stookruimte
Omgeving	Buiten
Primaire drager	Schuin dak
Asbestmateriaal	Dak- en gevelbekleding - Golfplaat
Bindmiddel van asbestmateriaal	Cement
Gebondenheid op basis van bindmiddel	Hecht
Hoeveelheid (oppervlakte - aantal)	• 15,00 m <sup>2</sup> - 1 stuk
Totale oppervlakte	15,00 m <sup>2</sup>
Eenvoudig bereikbaar	Ja
Bevestigingswijze	• Geschroefd
Identificatiemethode	Een monstername door de asbestdeskundige met laboanalyse door een asbestlabo.
Destructieve handeling voor identificatie	Nee

Het asbestmateriaal valt onder de mijlpaal van 2034.

Verwijderen

- Eenvoudige handelingen: mag via doe-het-zelf of door werknemer(s) met opleidingsattest eenvoudige handelingen  
De golfplaten zijn intact en kunnen eenvoudig losgeschroefd en verwijderd worden zonder breuk te veroorzaken.

Draag bij verwijdering de juiste persoonlijke beschermingsmiddelen: aan arm- en beuuiteinden dicht getapete wegwerperoverall met kap en lange mouwen, stofbril, wegwerphandschoenen en minimum FFP3 mondkap.

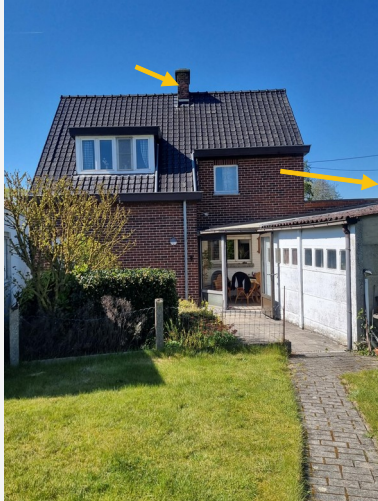
*Situeringfoto*

**Reden:** Het te onderzoeken materiaal situeert zich hoger dan 3,50 m te rekenen vanaf een veilige ondergrond

**Uitleg van de asbestdeskundige:** Het rookgaskanaal kan niet op een veilige manier onderzocht worden. Dit geldt voor beide rookgaskanalen.

Schouwen kunnen binnenin een rookkanaal in de vorm van een asbestcementen buis of een asbesthoudende cementen smeerlaag hebben. Ook de cementen afdeksteen op de schouw kan asbestcement bevatten.

Laat bij eventuele werkzaamheden daaraan, vooraf een destructieve monsternamen doen voor labo-onderzoek op asbest in een door OVAM erkend asbestlabo. Laat het staal nemen door een erkend staalnemer.

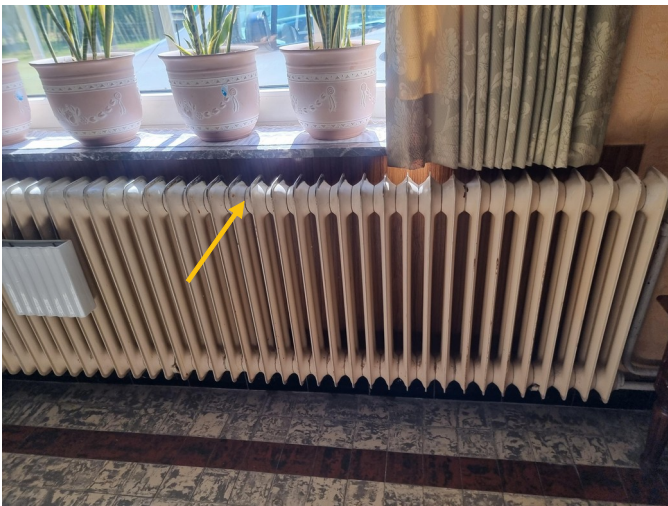
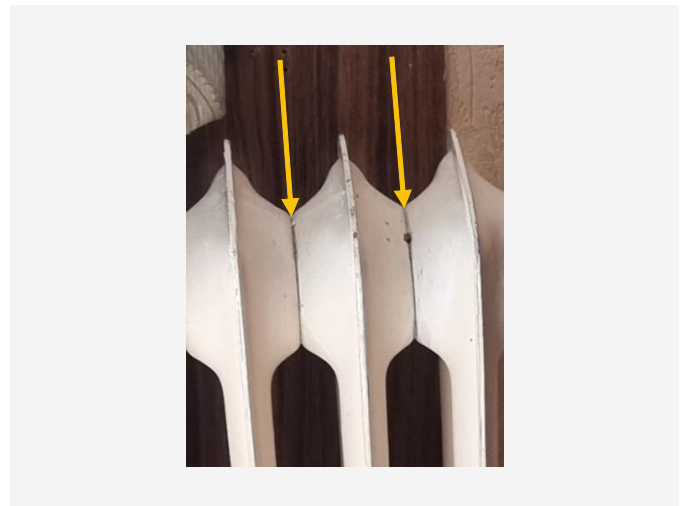
De radiatoren in de woning bevatten een pakking tussen de diverse aaneengezette elementen. Deze pakkingen bevatten meestal asbest. Het meest voorkomende merknaam bij ons is Klingeriet van de producent Klinger.

Laat bij eventuele verwijdering of werken aan de radiatoren vaaraf een destructief staal nemen voor analyse op asbest in een door OVAM erkend asbestlabo. Laat het staal nemen door een erkend staalnemer.

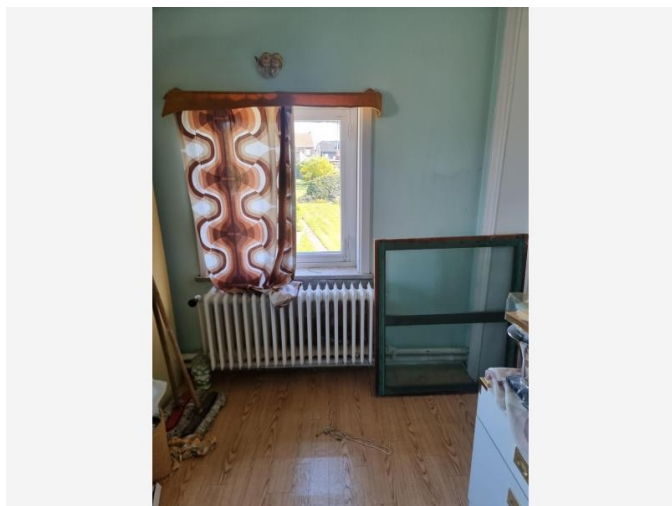
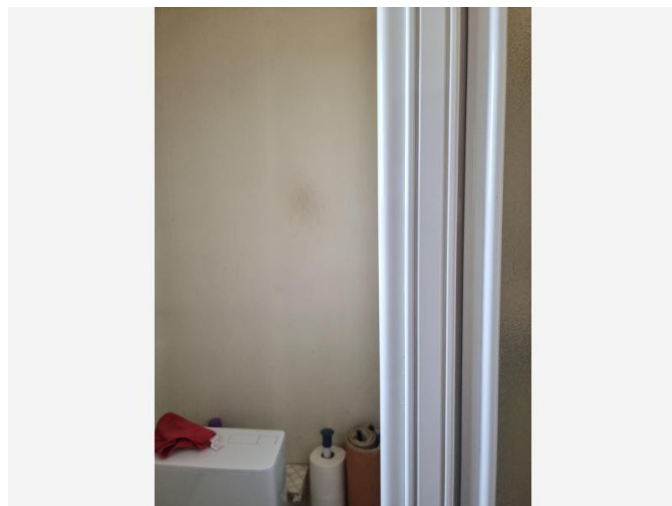
## Fiche 4: pleisterwerk muur

Geen asbest

#	Type	Referentie	Resultaat
4.1	Mengmonster	001	Geen asbest

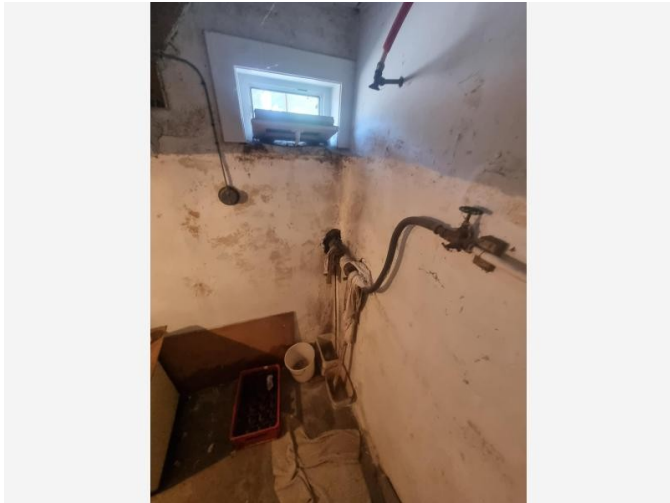
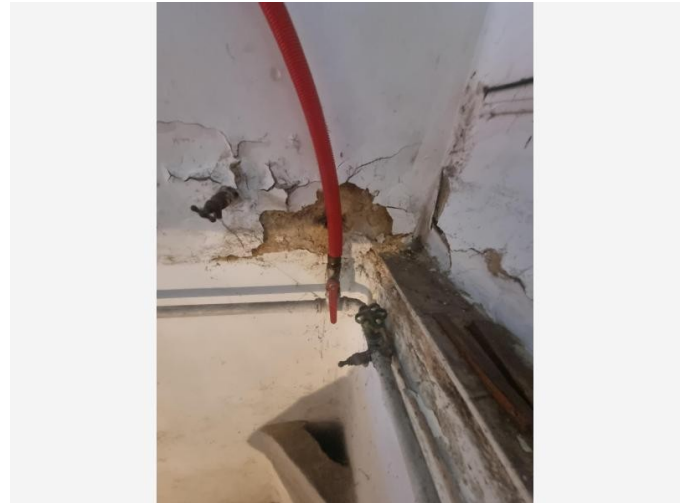
Geen asbest

#	Type	Referentie	Resultaat
5.1	Puntmonster	007	Geen asbest

<b>Beschrijving</b>	crepi kelder
<b>Omgeving</b>	Binnen
<b>Primaire drager</b>	Binnenwand
<b>Bindmiddel van materiaal</b>	Cement
<b>Gebondenheid op basis van bindmiddel</b>	Hecht
<b>Hoeveelheid (gewicht - aantal)</b>	<ul style="list-style-type: none"><li>• 200,00 kg - 1 stuk</li></ul>
<b>Totaal gewicht</b>	200,00 kg
<b>Identificatiemethode</b>	Een monstername door de asbestdeskundige met laboanalyse door een asbestlabo.
<b>Destructieve handeling voor identificatie</b>	Nee

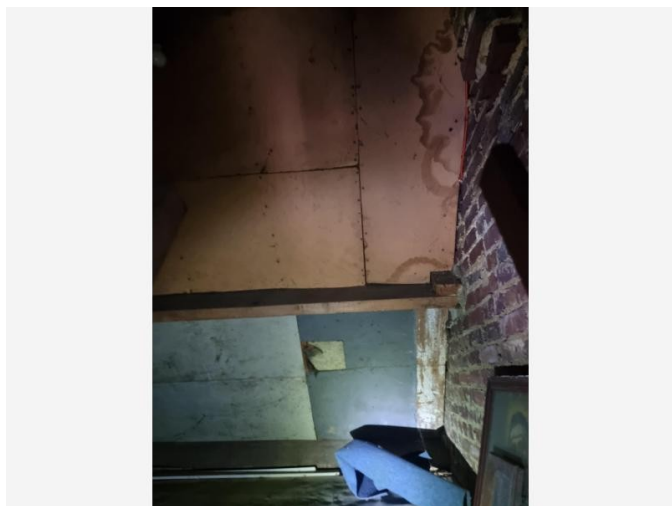
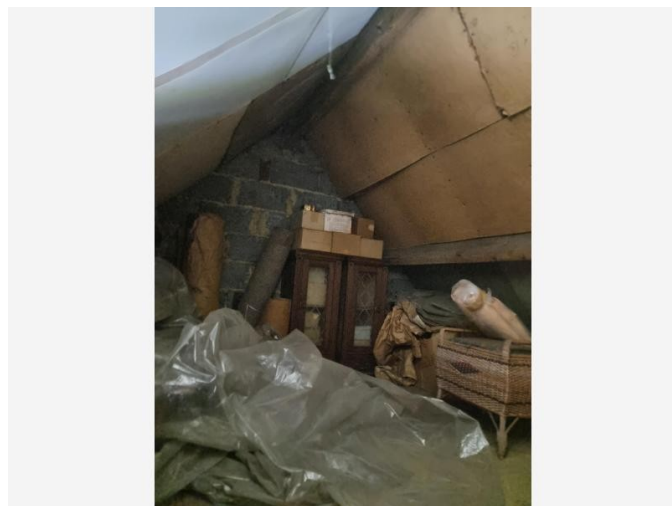
Geen asbest

#	Type	Referentie	Resultaat
6.1	Puntmonster	004	Geen asbest

<b>Beschrijving</b>	onderdak
<b>Omgeving</b>	Binnen
<b>Primaire drager</b>	Schuin dak
<b>Bindmiddel van materiaal</b>	Cement
<b>Gebondenheid op basis van bindmiddel</b>	Hecht
<b>Hoeveelheid (oppervlakte - dikte - aantal)</b>	• 120,00 m <sup>2</sup> - 0,50 cm - 1 stuk
<b>Totaal volume</b>	0,60 m <sup>3</sup>
<b>Identificatiemethode</b>	Een monstername door de asbestdeskundige met laboanalyse door een asbestlabo.
<b>Destructieve handeling voor identificatie</b>	Nee

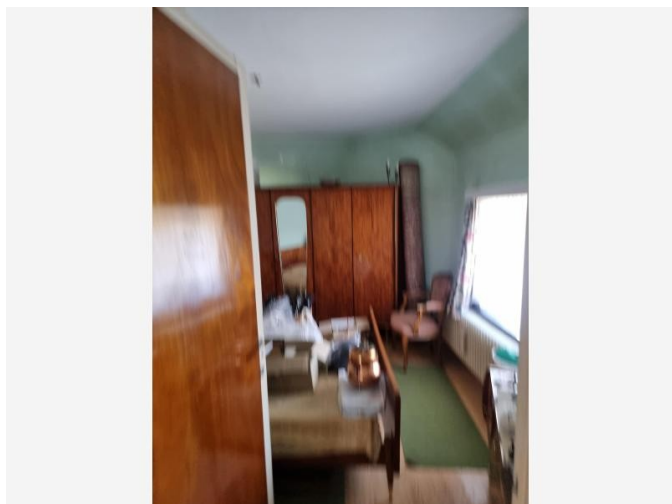
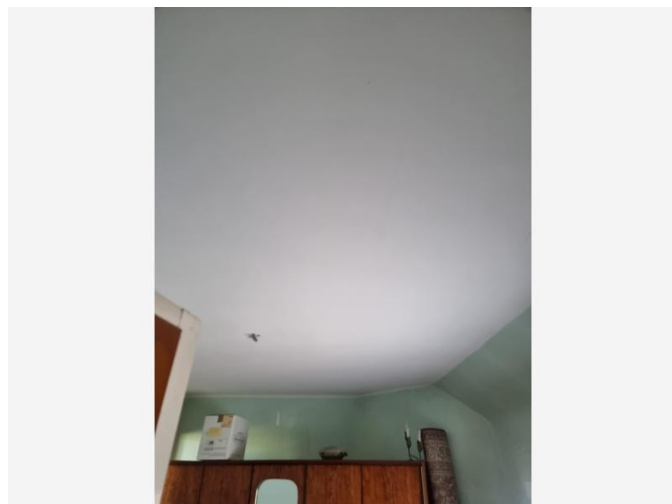
Geen asbest

#	Type	Referentie	Resultaat
7.1	Mengmonster	002	Geen asbest

<b>Beschrijving</b>	Pleisterwerk Plafond
<b>Omgeving</b>	Binnen
<b>Primaire drager</b>	Plafond
<b>Bindmiddel van materiaal</b>	Gips - kalk
<b>Gebondenheid op basis van bindmiddel</b>	Niet-hechtgebonden
<b>Hoeveelheid (oppervlakte - dikte - aantal)</b>	• 145,00 m <sup>2</sup> - 0,20 cm - 1 stuk
<b>Totaal volume</b>	0,29 m <sup>3</sup>
<b>Identificatiemethode</b>	Een monstername door de asbestdeskundige met laboanalyse door een asbestlabo.
<b>Destructieve handeling voor identificatie</b>	Nee

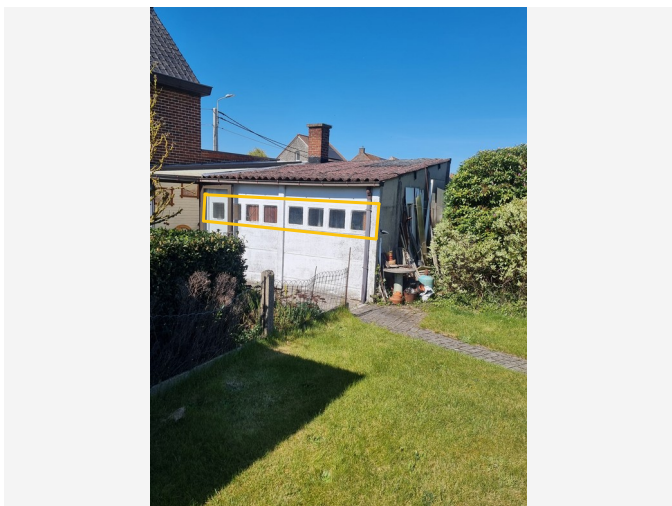
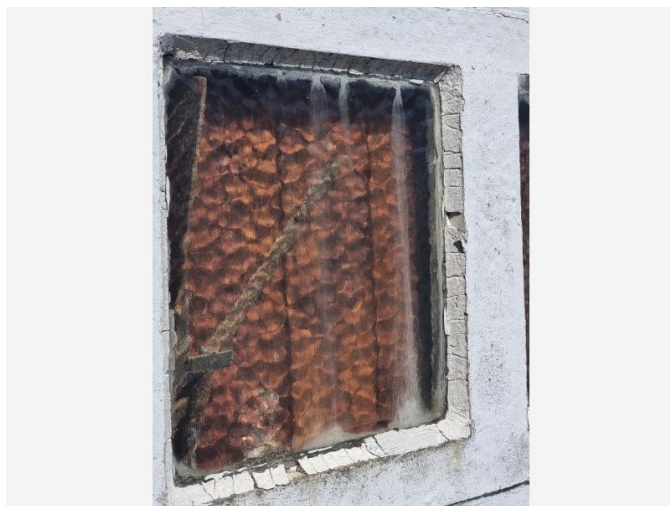
## Fiche 8: Mastiek ramen stookplaats

Geen asbest

#	Type	Referentie	Resultaat
8.1	Puntmonster	006	Geen asbest

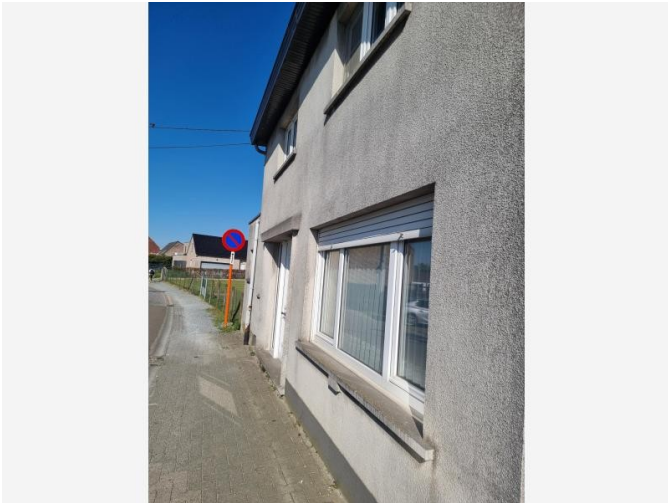
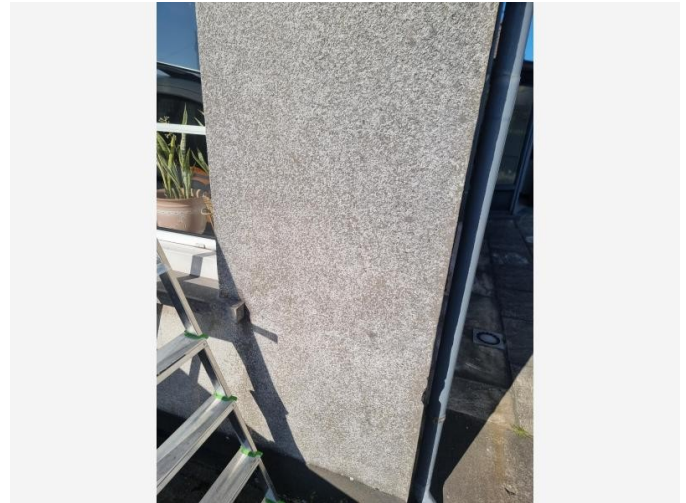
## Fiche 9: crepi buitenschil

Geen asbest

#	Type	Referentie	Resultaat
9.1	Puntmonster	008	Geen asbest

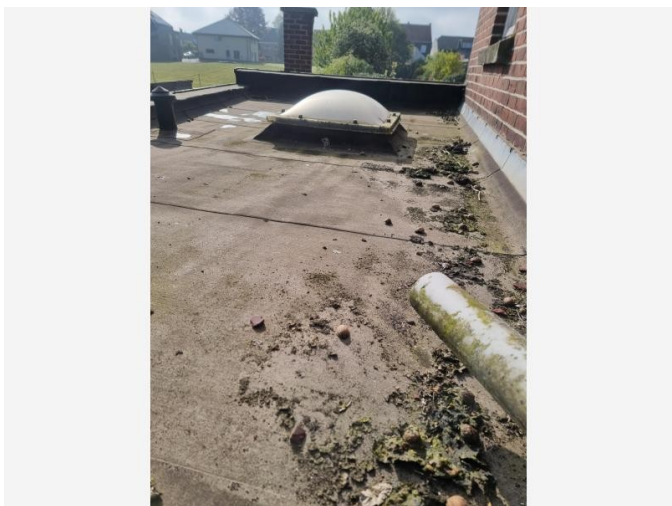
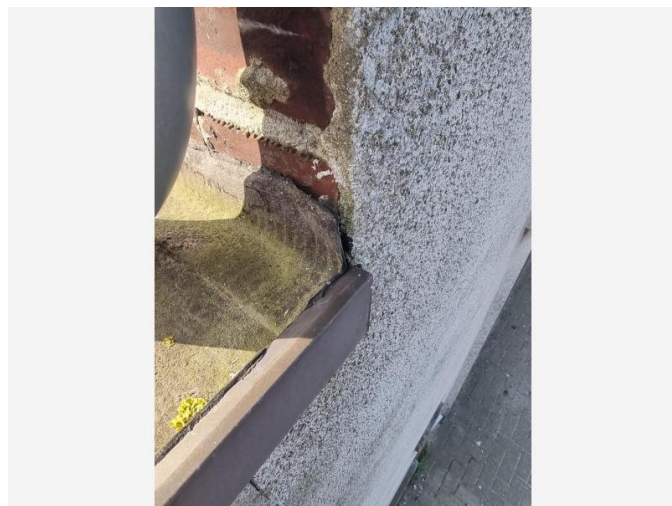
Geen asbest

#	Type	Referentie	Resultaat
10.1	Puntmonster	009	Geen asbest

<b>Beschrijving</b>	roofing plat dak
<b>Omgeving</b>	Buiten
<b>Primaire drager</b>	Plat dak
<b>Bindmiddel van materiaal</b>	Bitumen (roofing, teer, asfalt)
<b>Gebondenheid op basis van bindmiddel</b>	Hecht
<b>Hoeveelheid (oppervlakte - aantal)</b>	• 10,00 m <sup>2</sup> - 1 stuk
<b>Totale oppervlakte</b>	10,00 m <sup>2</sup>
<b>Identificatiemethode</b>	Een monstername door de asbestdeskundige met laboanalyse door een asbestlabo.
<b>Destructieve handeling voor identificatie</b>	Nee

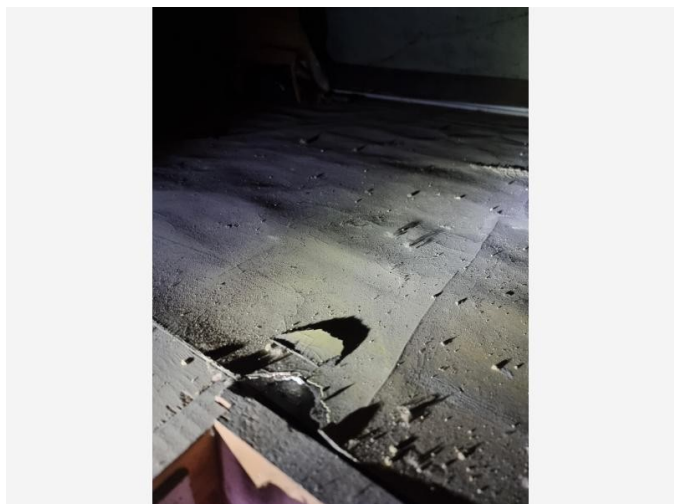
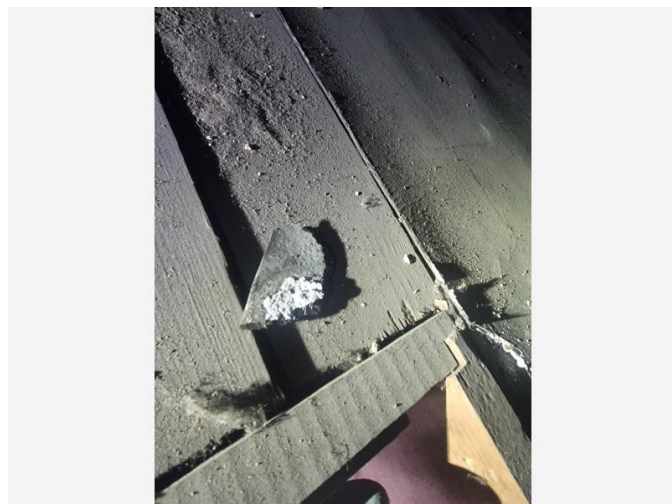
Geen asbest

#	Type	Referentie	Resultaat
11.1	Puntmonster	003	Geen asbest

<b>Beschrijving</b>	Vloerzeil zolder
<b>Omgeving</b>	Binnen
<b>Primaire drager</b>	Vloer
<b>Bindmiddel van materiaal</b>	Kunststof of -hars
<b>Gebondenheid op basis van bindmiddel</b>	Hecht
<b>Hoeveelheid (oppervlakte - aantal)</b>	• 20,00 m <sup>2</sup> - 1 stuk
<b>Totale oppervlakte</b>	20,00 m <sup>2</sup>
<b>Identificatiemethode</b>	Een monstername door de asbestdeskundige met laboanalyse door een asbestlabo.
<b>Destructieve handeling voor identificatie</b>	Nee

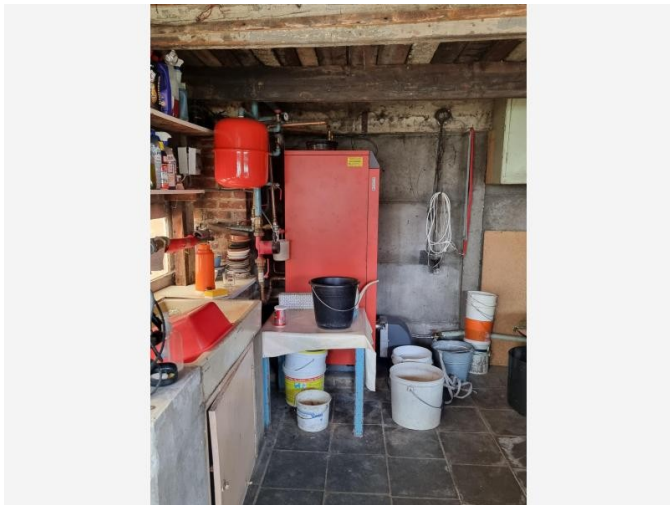
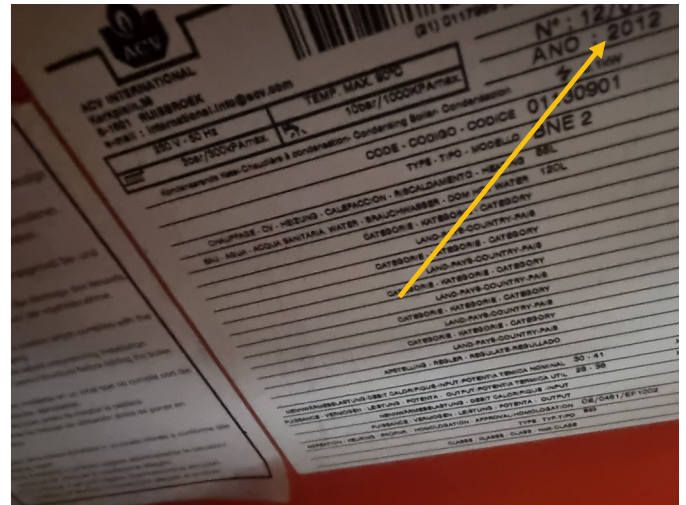
## Fiche 12: stookketel

Beschrijving	Notitie	Terug te vinden op plannen
Fiche 12: stookketel	De stookketel heeft bouwjaar 2012. Jaartal zichtbaar op detailfoto.	-

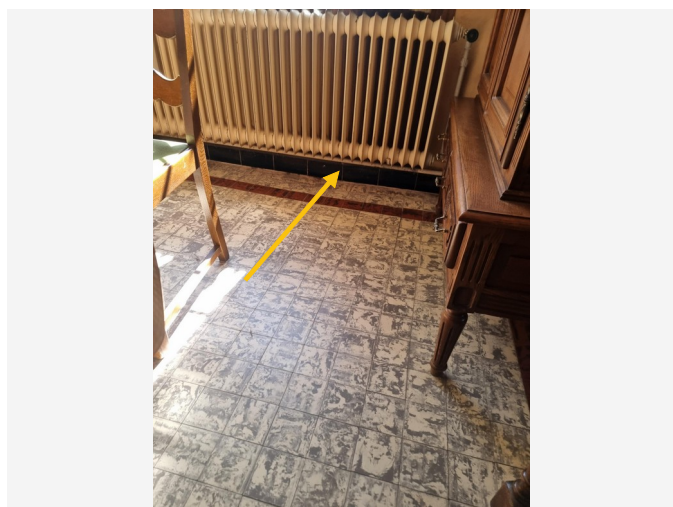
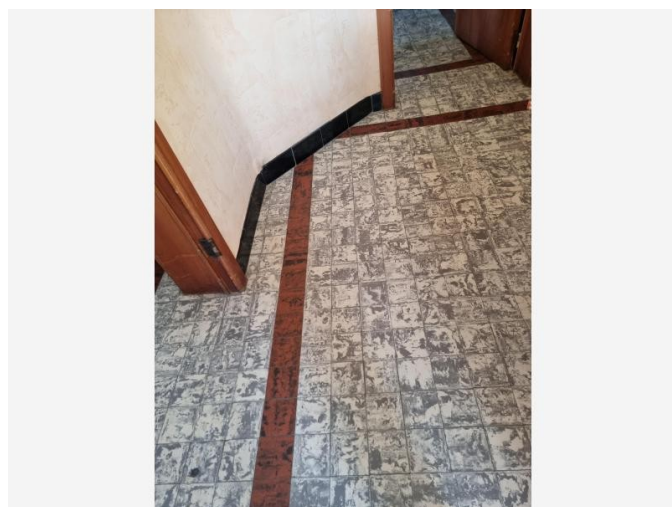
## Fiche 13: tegellijm plinten

Beschrijving	Notitie	Terug te vinden op plannen
Fiche 13: tegellijm plinten	<p>Plinttegels in badkamers, keukens en andere ruimtes geplaatst voor het risicojaar 2001 kunnen gemonteerd zijn met een cementachtige lijm of een zwarte teerachtige lijm die asbest bevat.</p> <p>Laat bij eventuele werken hieraan vooraf een destructief staal nemen voor labo-analyse naar asbest in een door OVAM erkend asbestlabo. Laat het staal nemen door een erkend monsternemer.</p>	-
