Asbestinventarisatetest

Elzenlaan 20, 9630 Zwalm

Attestnummer : 20260526-000248.000

Uitgegeven op : 26.05.2026

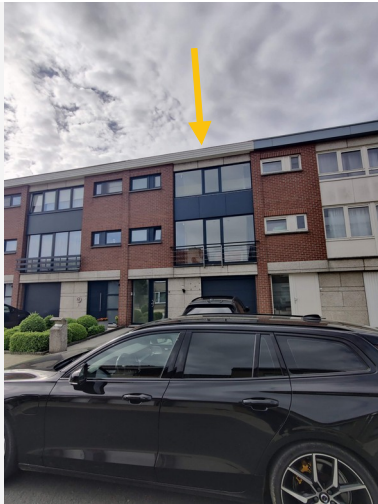
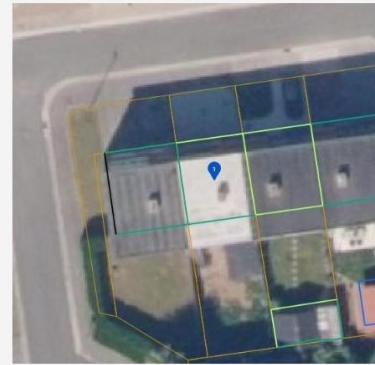
Eindbeoordeling materiaalisico	Laag materiaalisico en/of verlaagde kans op vezelvrijgave
Opmerking	toestand feitelijk niet waar te nemen/ te beoordelen

Gebondenheid	Categorie 1: hechtgebonden in oorsprong
Asbestsoort (vezeltype)	Crocidoliet aanwezig
Asbestconcentratie	Laag (< 50%)
Afschermingsgraad van het gehele materiaal	Geheel of deels vrij aan de buitenlucht, maar geen contact met binnenlucht
Toestand van het materiaal	Onbeschadigd, niet verweerd

Beschrijving	roofing
Omgeving	Buiten
Primaire drager	Plat dak
Asbestmateriaal	Dak- en gevelbekleding - Roofing
Bindmiddel van asbestmateriaal	Bitumen (roofing, teer, asfalt)
Gebondenheid op basis van bindmiddel	Hecht
Hoeveelheid (oppervlakte - aantal)	<ul style="list-style-type: none"> • 46,00 m² - 1 stuk
Totale oppervlakte	46,00 m ²
Eenvoudig bereikbaar	Ja
Bevestigingswijze	<ul style="list-style-type: none"> • Verlijmd, ingegoten, versmeerd
Identificatiemethode	<p>De asbestdeskundige beoordeelt het materiaal als asbestverdacht en dus asbesthoudend, en dit zonder monstername.</p> <p>Motivatie: Er is een onderzoeksbeperking die monstername verhindert; De ruimte of het materiaal bevindt zich hoger dan 3,5 meter vanaf een vaste ondergrond.</p>
Destructieve handeling voor identificatie	Nee
Opmerking	<p>Het dak van de woning kan niet worden geïnspecteerd daar het hoger dan 3.5m boven een vaste ondergrond gelegen is. Echter kan op luchtbeelden vastgesteld worden dat er een afwerking in bitumen (met zilvercoating) aanwezig is welke ateed van voor 2001.</p> <p>Deze afwerking is meestal in Derbigum, maar moet als asbestverdacht beschouwd worden zolang er geen negatief staal kan worden voorgelegd. Laat dit eventueel uitvoeren bij toekomstige dakwerken.</p>

- Zorg voor een veilig beheer. Vermijd het beschadigen van het asbestmateriaal. Controleer de toestand jaarlijks op wijzigingen.
- Voer bijkomende staalname(s) uit.

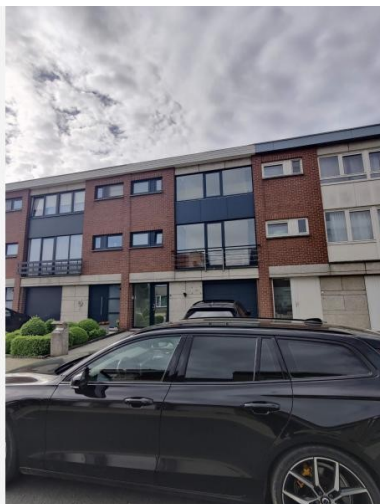
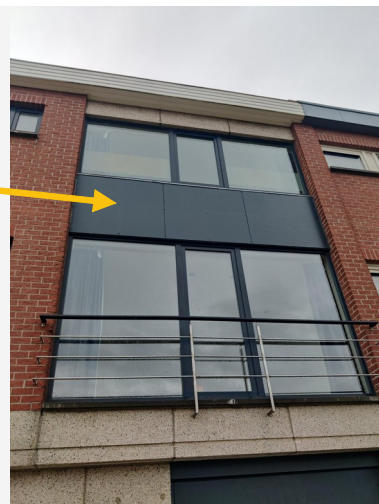
Eindbeoordeling materiaalrisico	Zeer laag materiaalrisico en/of zeer lage kans op vezelvrijgave
---------------------------------	---

Gebondenheid	Categorie 1: hechtgebonden in oorsprong
Asbestsoort (vezeltype)	Crocidoliet aanwezig
Asbestconcentratie	Laag (< 50%)
Afschermingsgraad van het gehele materiaal	Niet-stootvaste afscherming
Toestand van het materiaal	Onbeschadigd, niet verweerd

Beschrijving	beplating voorgevel
Omgeving	Buiten
Primaire drager	Wand buitenschil
Asbestmateriaal	Plaat, paneel, tablet - Generiek
Bindmiddel van asbestmateriaal	Cement
Gebondenheid op basis van bindmiddel	Hecht
Hoeveelheid (oppervlakte - dikte - aantal)	• 3,50 m ² - 0,80 cm - 1 stuk
Totaal volume	0,028 m ³
Eenvoudig bereikbaar	Ja
Bevestigingswijze	• Geschroefd
Identificatiemethode	<p>De asbestdeskundige beoordeelt het materiaal als asbestverdacht en dus asbesthoudend, en dit zonder monstername.</p> <p>Motivatie: De monstername brengt andere schade aan dan schade die inherent is aan de monstername.</p>
Destructieve handeling voor identificatie	Nee
Opmerking	<p>3 platen tussen 1e en 2e verdieping welke lijken te bestaan uit cementgebonden platen met verflaag.</p> <p>Onvoldoende bereikbaar om staal te nemen zonder permanent zichtbare schade.</p>

- Zorg voor een veilig beheer. Vermijd het beschadigen van het asbestmateriaal. Controleer de toestand jaarlijks op wijzigingen.
- Voer bijkomende staalname(s) uit.

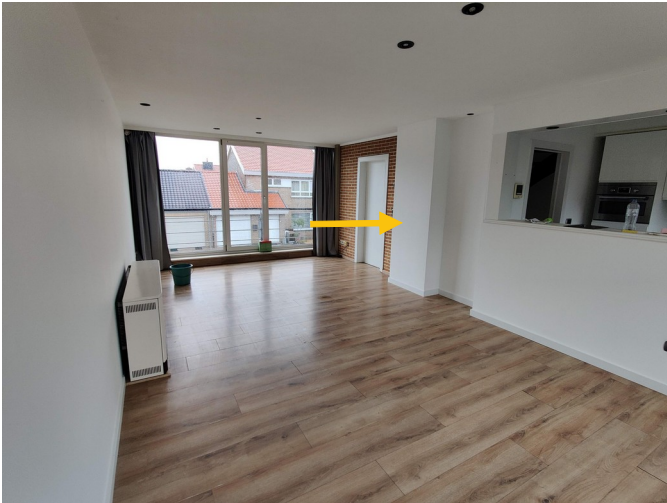
Situeringfoto

Tijdelijke beperking

Reden: Het te onderzoeken materiaal situeert zich hoger dan 3,50 m te rekenen vanaf een veilige ondergrond

Uitleg van de asbestdeskundige: er is zichtbaar een schouw aanwezig, echter kan de binnenzijde niet waargenomen worden.

Het dak is niet toegankelijk vanuit de woning en bevindt zich boven 3.5m vanaf de begane grond.

Wees aandachtig bij het uitvoeren van werken aan de schouw op het al dan niet aanwezig zijn van schouwpotten in cement.

Indien aangetroffen laat bijkomend staal nemen ter controle voor dat er werken aan worden uitgevoerd.

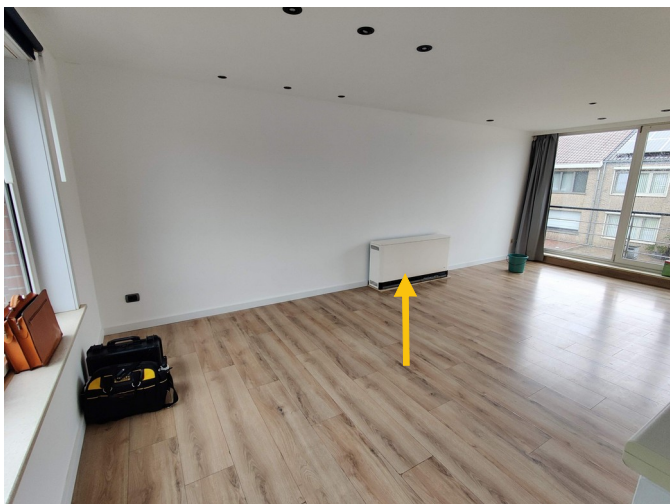
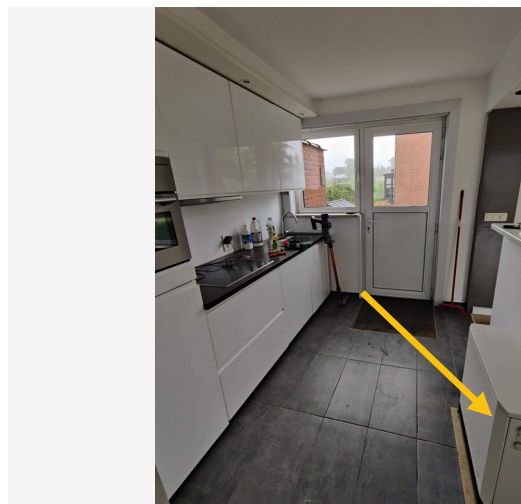
De leefruimte en keuken worden verwarmd adhv accumulatoren. Deze toestellen kunnen asbethoudende pakkingen bevatten rond hun thermostaten. Wees aandachtig bij jhet uitvoeren van werken aan deze toestellen. Laat dit steeds door een professioneel persoon uitvoeren.

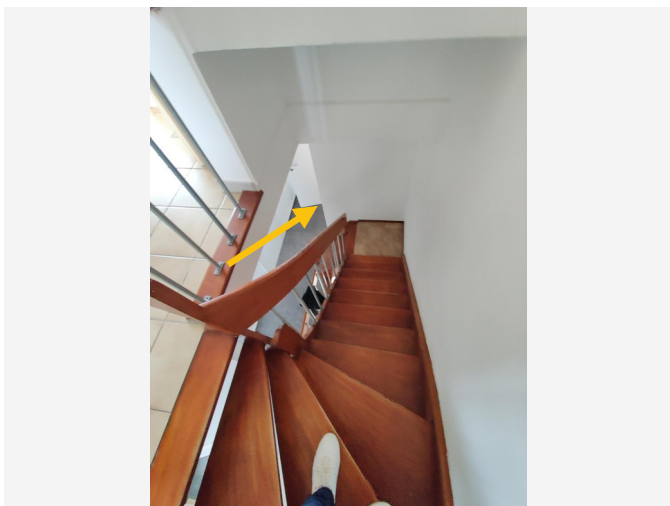
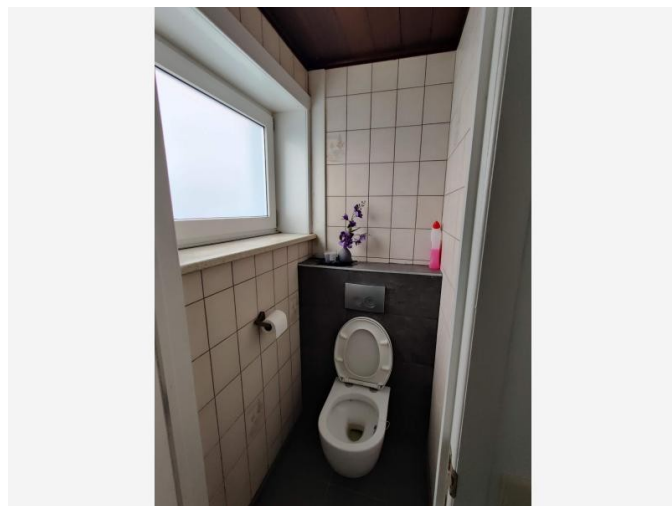
het toilet is betegeld (origineel) en kan asbesthoudende lijmlaag bevatten. Wees steeds voorzichtig bij het uitvoeren van werken aan deze ruimte/ wanden. Laat eerst een destructief onderzoek uitvoeren voorafgaand.

De badkamer is tevens voorzien van een betegelde muur, doch deze dateert van na 2001 en zou normaliter geen kans mogen hebben op asbesthoudende lijmen. Een extra (sdestructief) staal ter verificatie is echter steeds aangewezen.

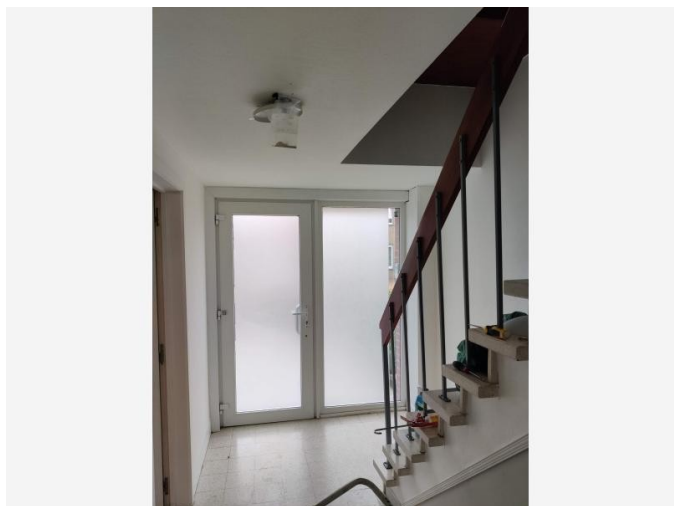
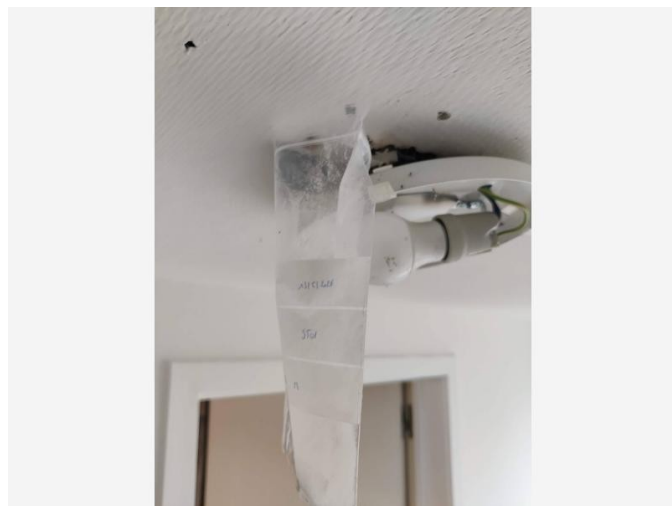
Fiche 6: pleister plafond

Geen asbest

#	Type	Referentie	Resultaat
6.1	Mengmonster	ST02	Geen asbest

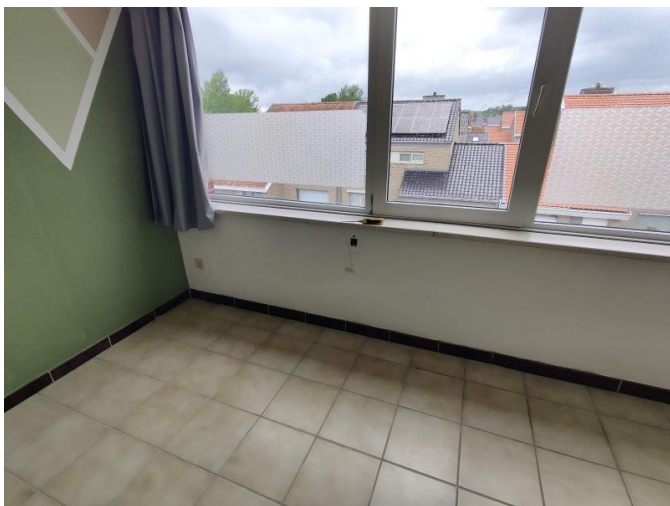
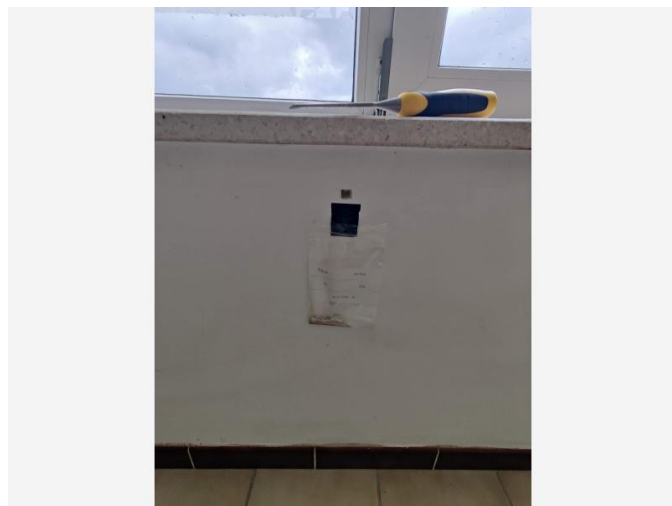
Fiche 7: pleister muur

Geen asbest

#	Type	Referentie	Resultaat
7.1	Mengmonster	ST01	Geen asbest

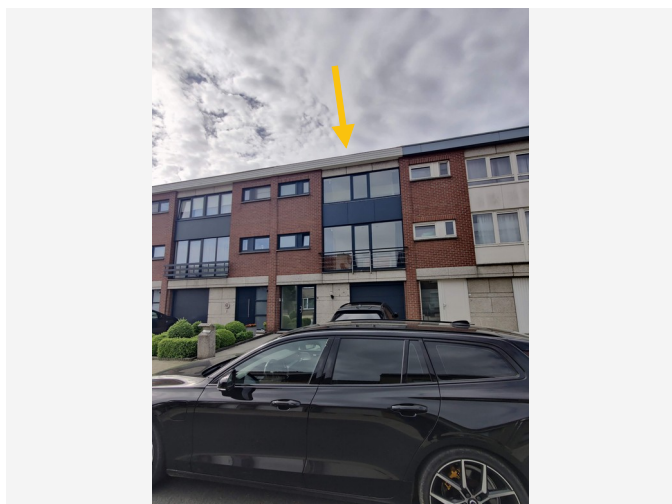
Beschrijving	Notitie	Terug te vinden op plannen
Fiche 8: onderdak niet vast te stellen	<p>het platte dak is afgewerkt met een laag bitumen pre 2001.</p> <p>Normaliter is hierbij geen onderdak aanwezig. Doch dit kon niet worden vastgesteld.</p> <p>Wees dus aandachtig bij het uitvoeren van dakwerken / dakvernieuwing.</p>	Plan 1.4: woning plan dak
