Asbestinventarisatetest

Sompelplein 44, 9700 Oudenaarde

Attestnummer : 20260521-000015.000

Uitgegeven op : 21.05.2026

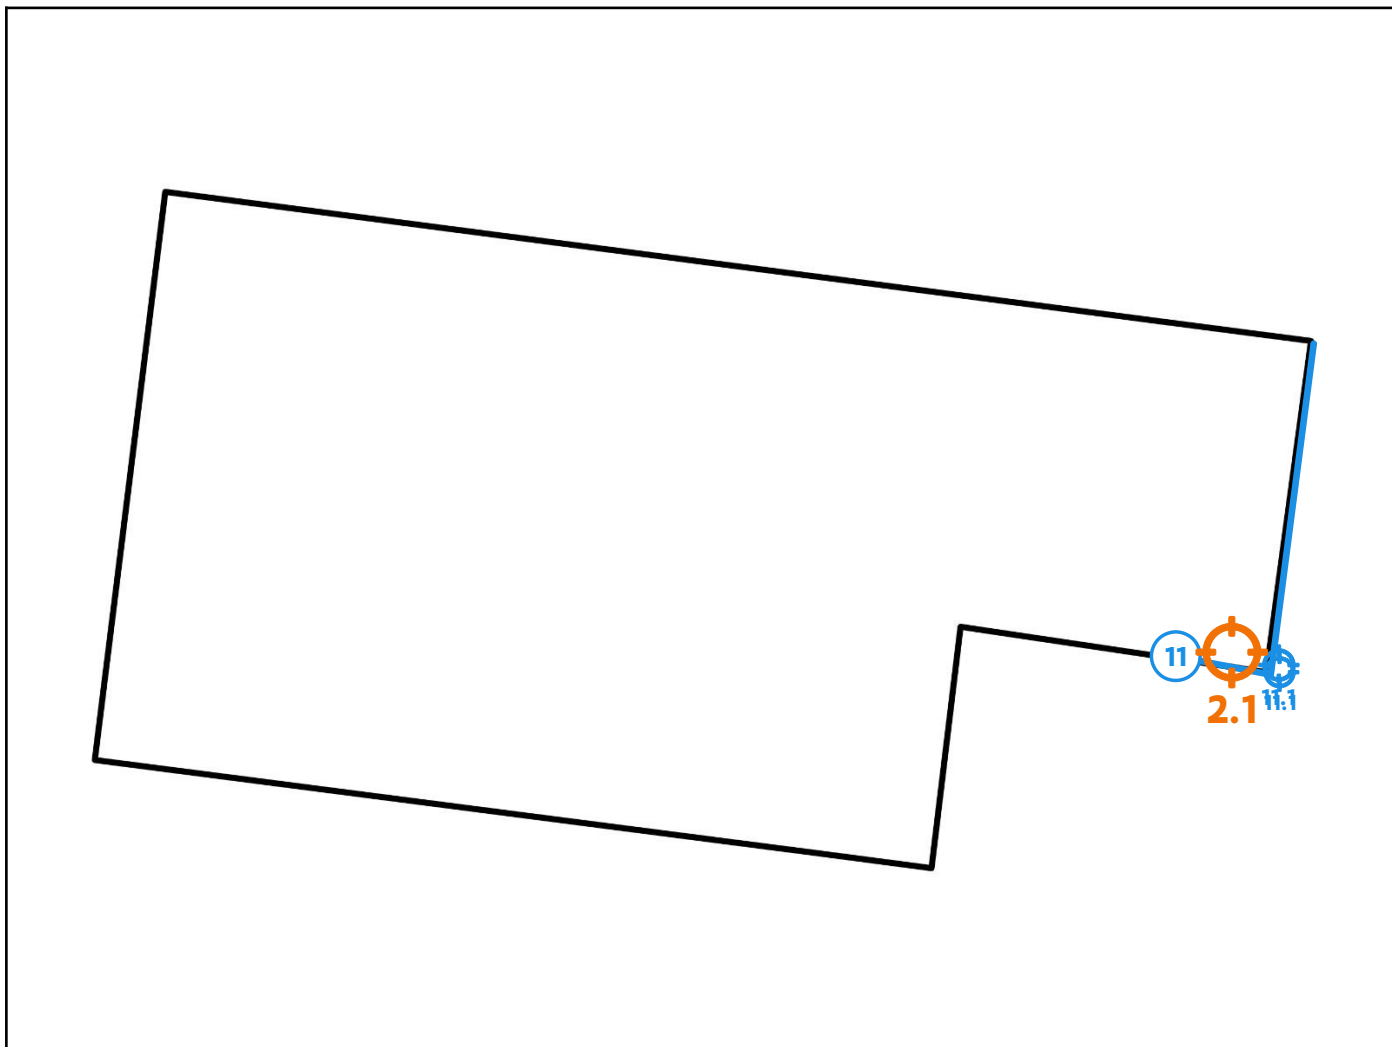
Plan 1.1: Hoofdgebouw plan

Beschrijving	Type	Actie
2. Schouw	Asbestmateriaal	Verwijderen
2.1 Code: 4	Puntmonster	-
11. Cementen smeerlaag buiten	Geen asbest	-
11.1 Code: 10	Mengmonster	-

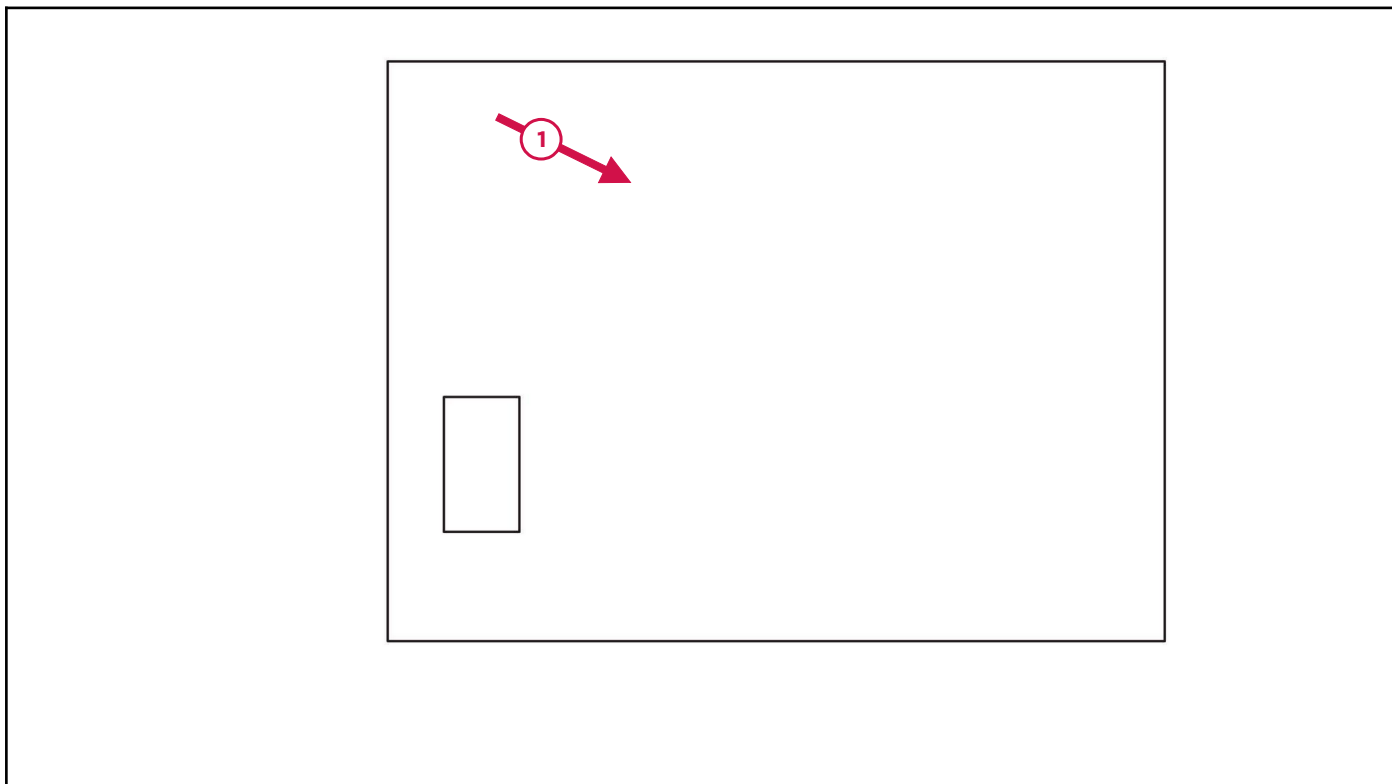
Plan 1.4: Zolder

Beschrijving	Type	Actie
1. Afval (reserve leien)	Asbestmateriaal	Dringend verwijderen

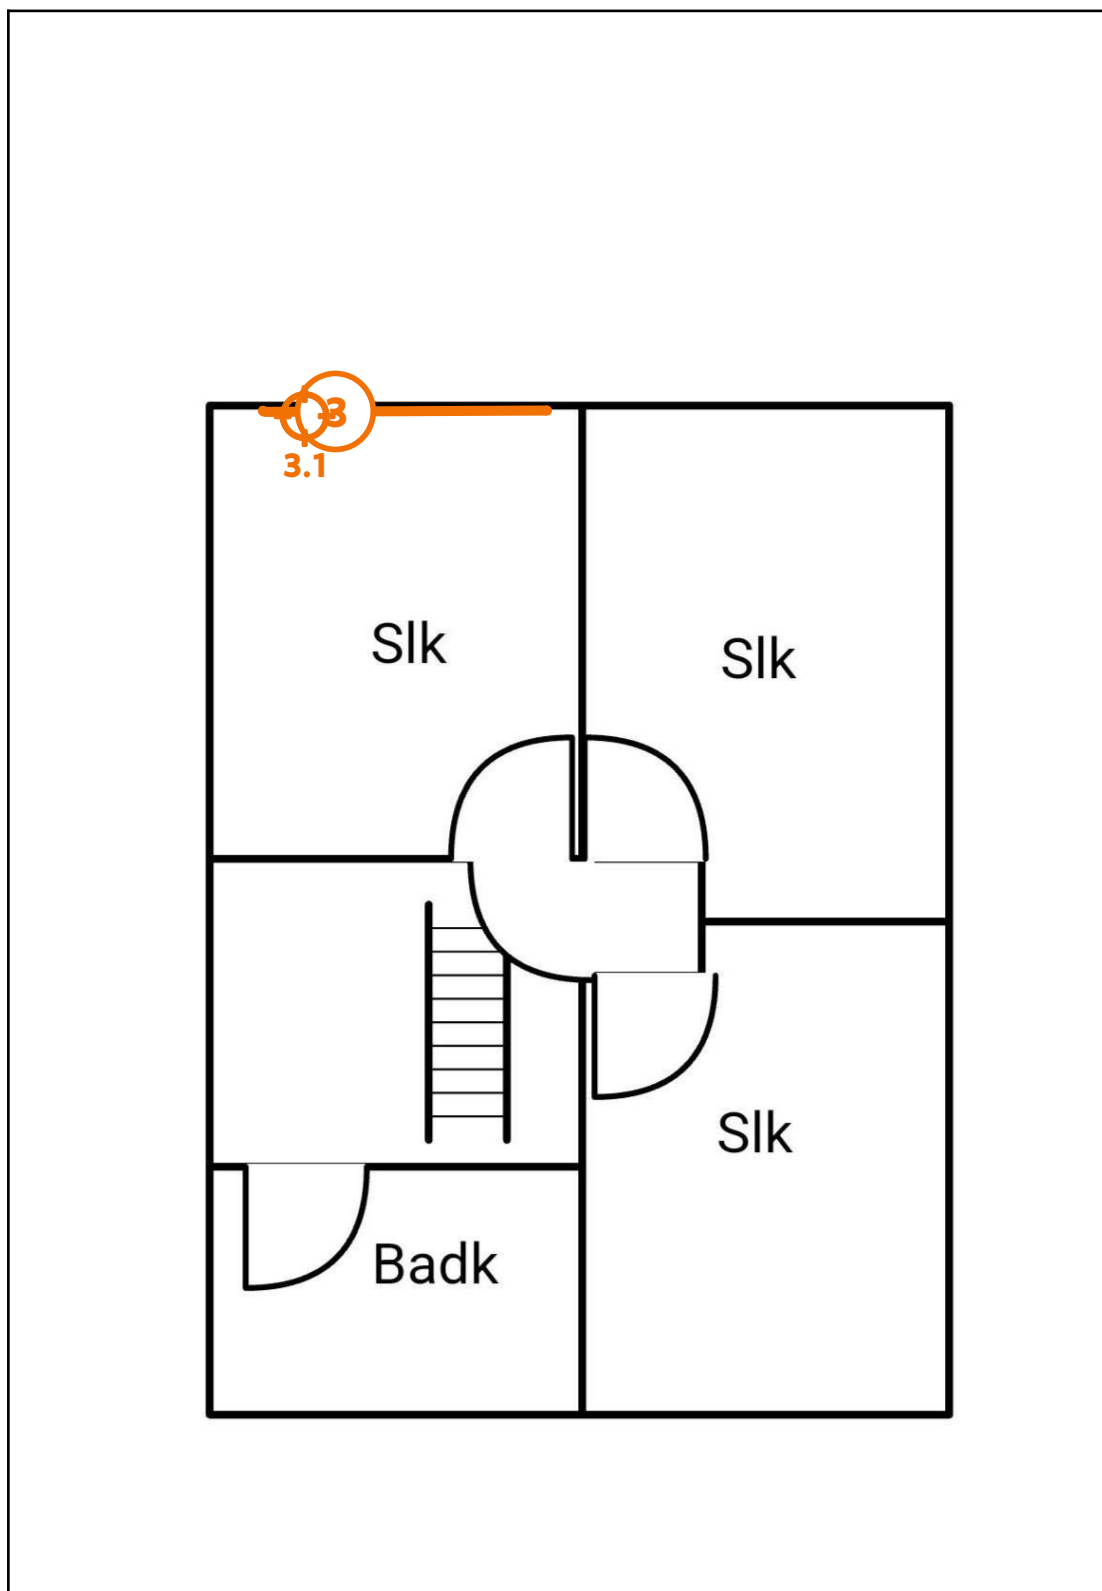
Plan 1.7: Verdiep

3. Mastiek	Asbestmateriaal	Verwijderen
3.1 Code: 3	Puntmonster	-

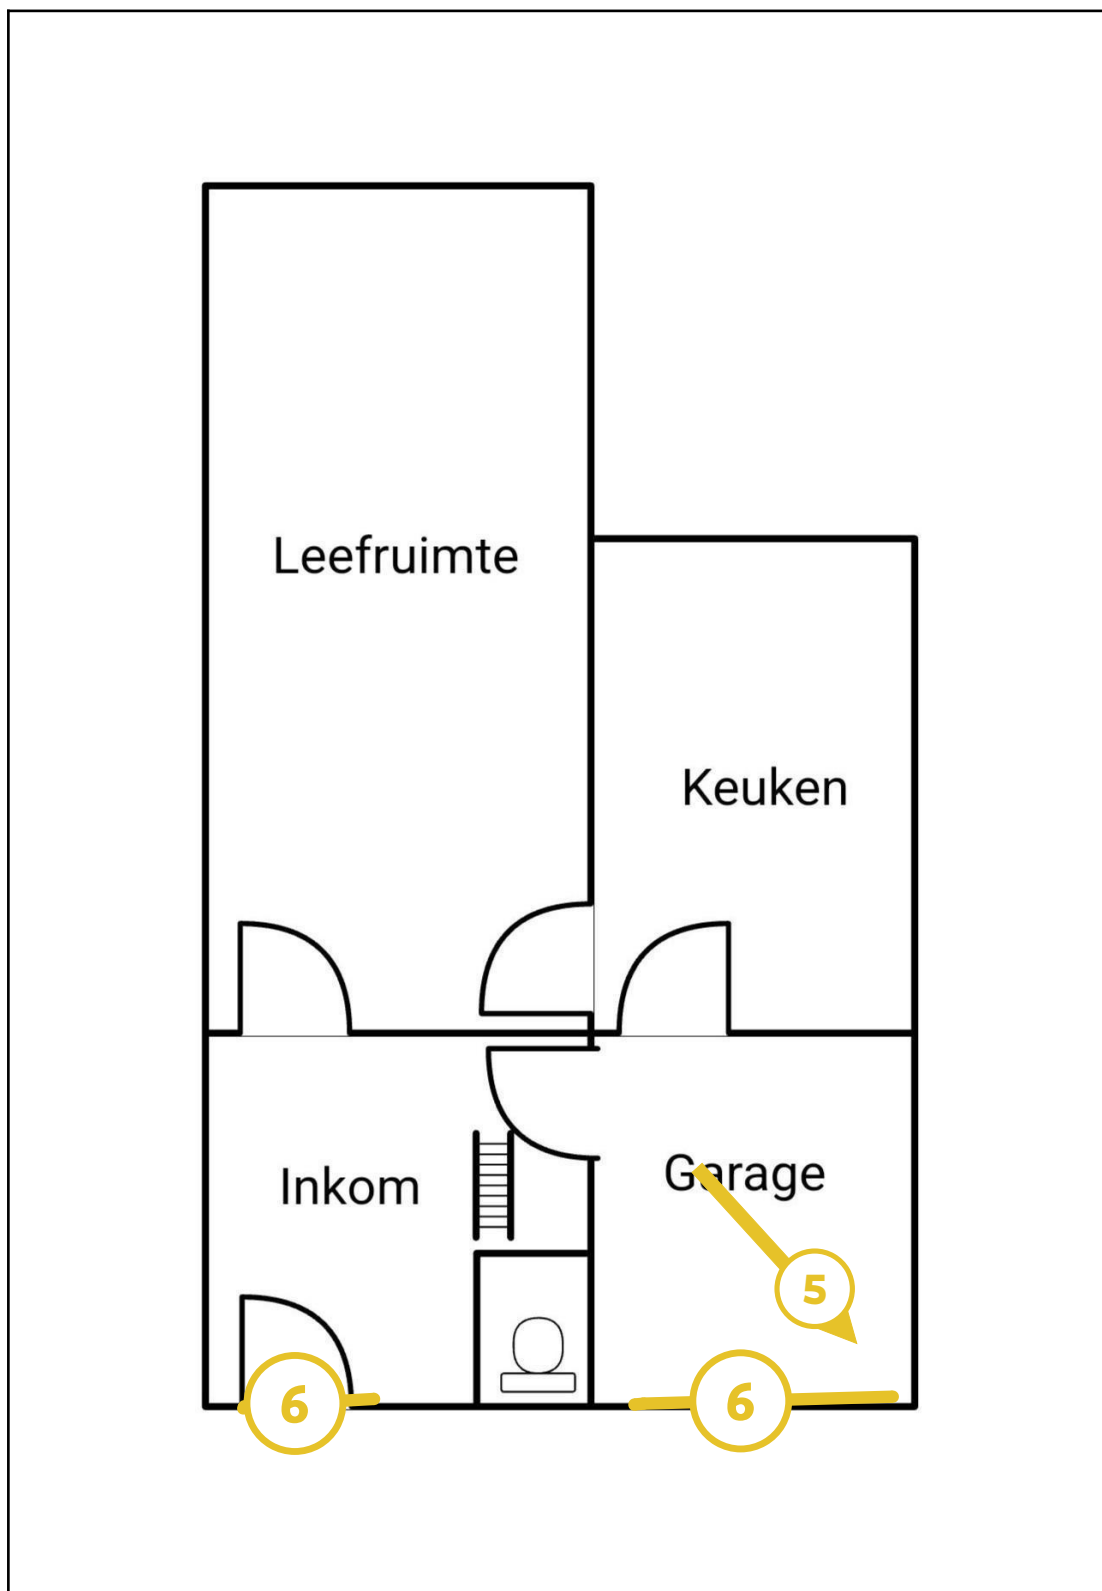
Plan 1.10: Gelijkvloers

5. Elektrische meter	Asbestmateriaal	Zorgvuldig beheren
6. Glasal deurpaneel	Asbestmateriaal	Zorgvuldig beheren

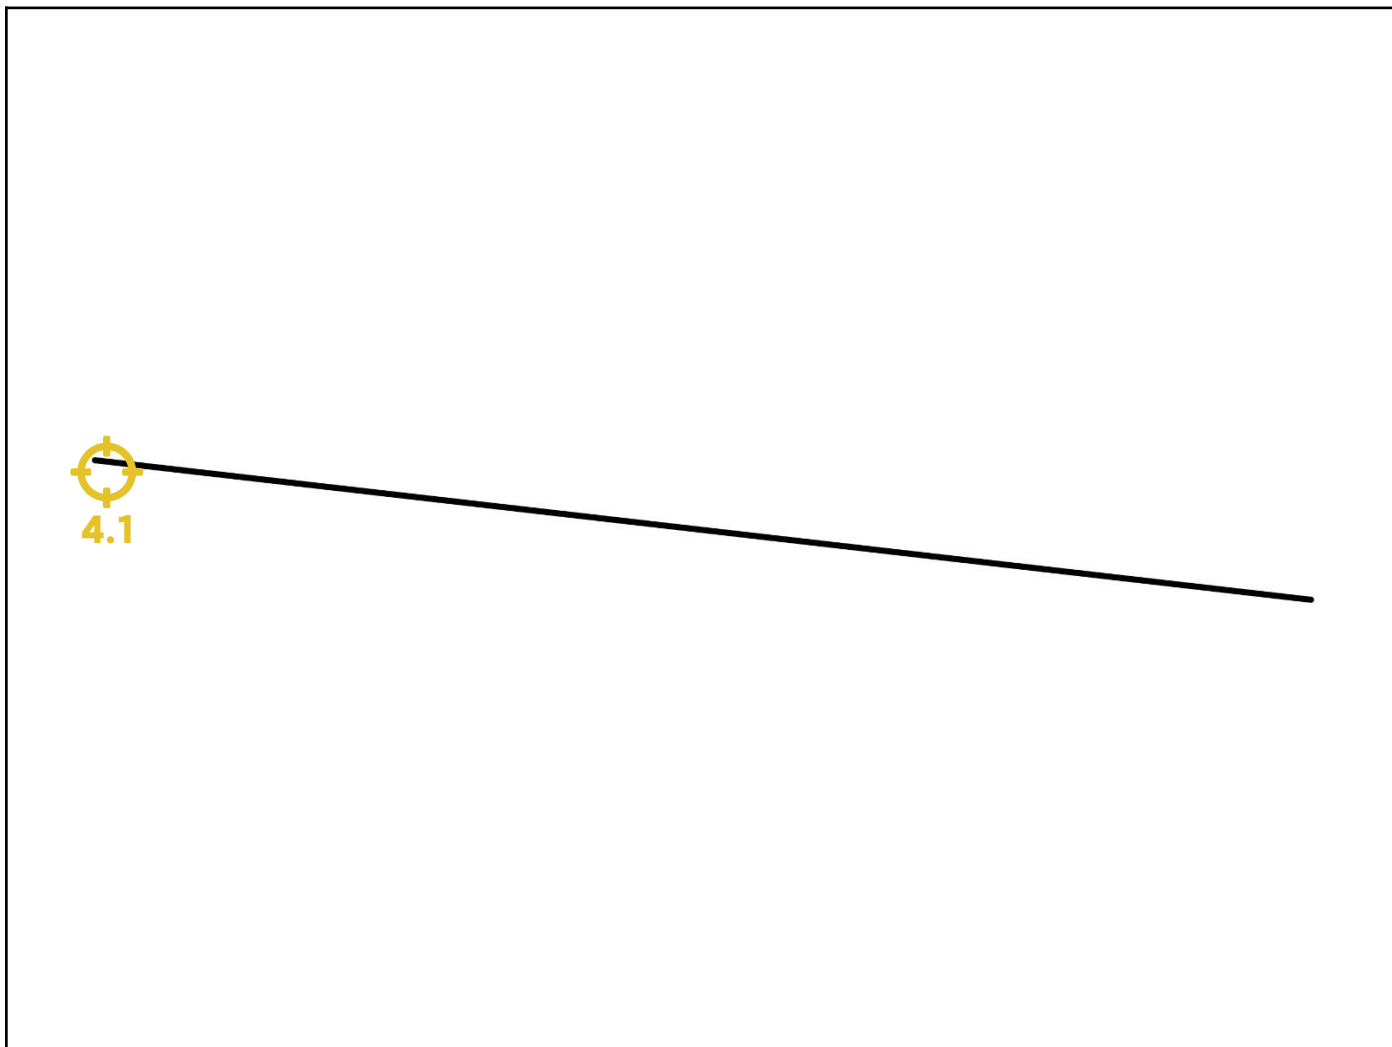
Plan 3.1: Gemene muur plan

Beschrijving	Type	Actie
4. Deksteen	Asbestmateriaal	Zorgvuldig beheren
4.1 Code: 8	Puntmonster	-

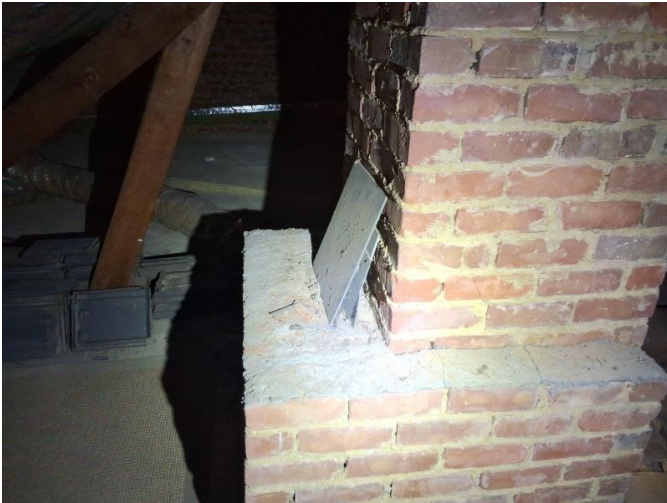
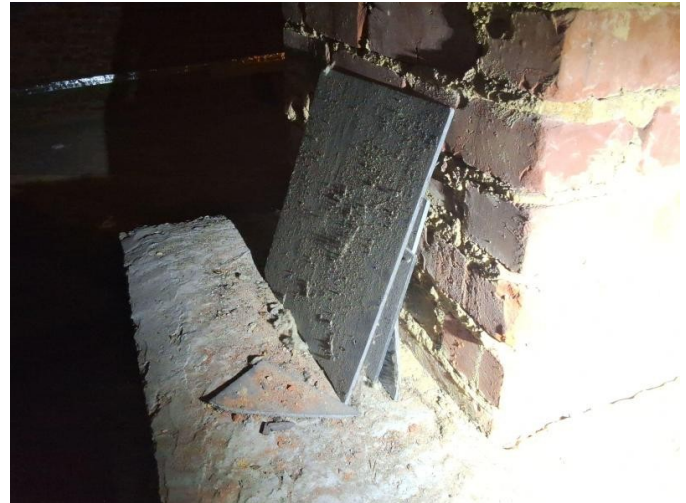
Het asbestmateriaal valt onder de mijlpaal van 2040.

Dringend verwijderen

Beschrijving	Afval (reserve leien)
Type afvalstof	Betreft stock-voorraad of gedemonteerde asbestmaterialen
Aanwezige resten	Geen resten aanwezig
Omgeving	Binnen
Primaire drager	Vloer
Asbestmaterialen	<ul style="list-style-type: none">Dak- en gevelbekleding - Lei, shingle
Bindmiddel van asbestmateriaal	Cement
Gebondenheid op basis van bindmiddel	Hecht
Hoeveelheid (gewicht - aantal)	<ul style="list-style-type: none">5,00 kg - 1 stuk
Totaal gewicht	5,00 kg
Eenvoudig bereikbaar	Ja
Identificatiemethode	De asbestdeskundige beoordeelt het materiaal als asbestverdacht en dus asbesthoudend, en dit zonder monstername.
Opmerking	De hoeveelheid is een zo nauwkeurig mogelijke opmeting. Hieraan kunnen evenwel geen rechten worden ontleend.

- Verwijder het asbestafval.

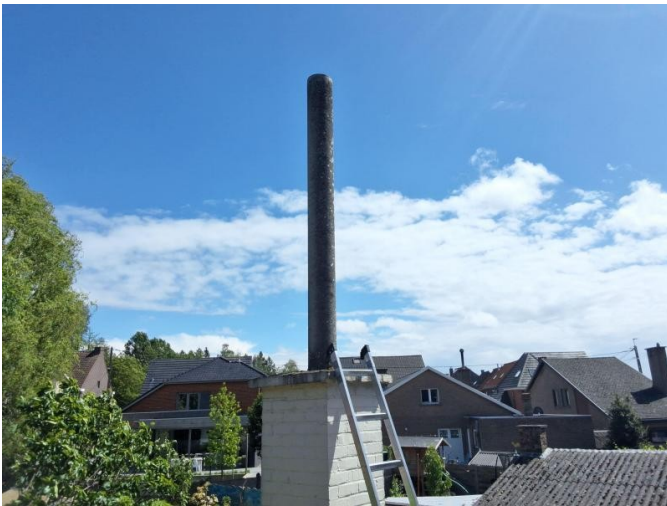
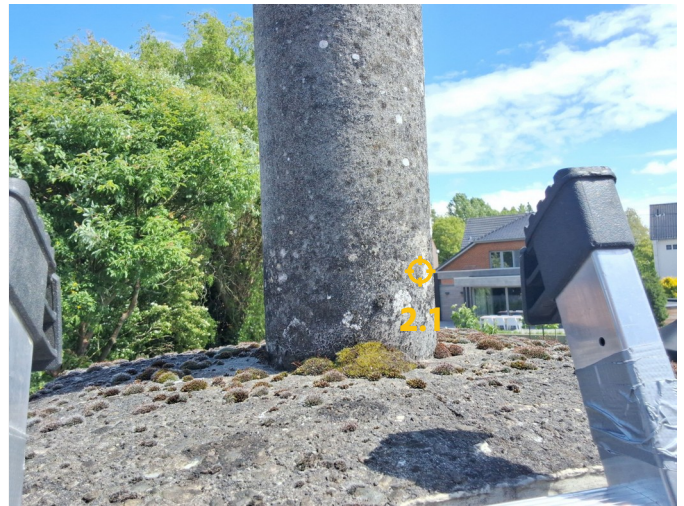
Het asbestmateriaal valt onder de mijlpaal van 2034.

Verwijderen

Eindbeoordeling materiaalrisico	Verhoogd materiaalrisico en/of verhoogde kans op vezelvrijgave
---------------------------------	--

Gebondenheid	Categorie 1: hechtgebonden in oorsprong
Asbestsoort (vezeltype)	Crocidoliet aanwezig
Asbestconcentratie	Laag (< 50%)
Afschermingsgraad van het gehele materiaal	Geheel of deels vrij aan de buitenlucht, maar geen contact met binnenlucht
Toestand van het materiaal	Matig beschadigd, matig verweerd

#	Type	Referentie	Resultaat
2.1	Puntmonster	4	Crocidoliet, Chrysotiel

Beschrijving	Schouw
Omgeving	Buiten
Primaire drager	HVAC infrastructuur en uitrusting
Asbestmateriaal	Rookgaskanaal
Bindmiddel van asbestmateriaal	Cement
Gebondenheid op basis van bindmiddel	Hecht
Hoeveelheid (lengte - omtrek - dikte - aantal)	<ul style="list-style-type: none">• 2,50 m - 40,00 cm - 1,00 cm - 1 stuk
Totaal volume	0,01 m ³
Eenvoudig bereikbaar	Ja
Bevestigingswijze	<ul style="list-style-type: none">• Verlijmd, ingegoten, versmeerd
Identificatiemethode	Een monstername door de asbestdeskundige met laboanalyse door een asbestlabo.
Destructieve handeling voor identificatie	Nee
Opmerking	De hoeveelheid is een zo nauwkeurig mogelijke opmeting. Hieraan kunnen evenwel geen rechten worden ontleend.

- Zorg voor een veilig beheer. Vermijd het beschadigen van het asbestmateriaal. Controleer de toestand jaarlijks op wijzigingen.

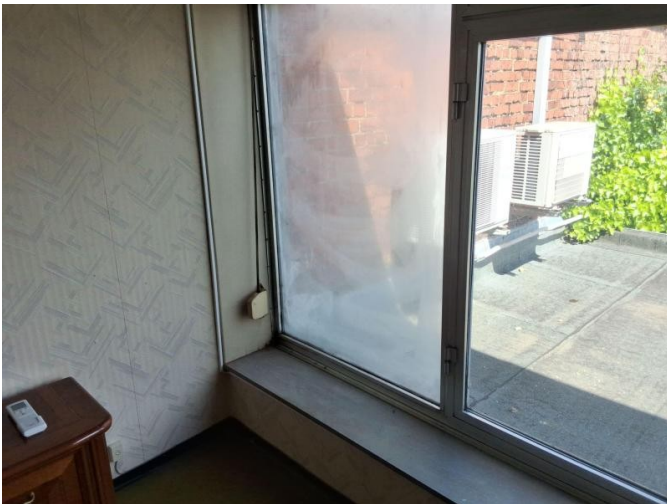
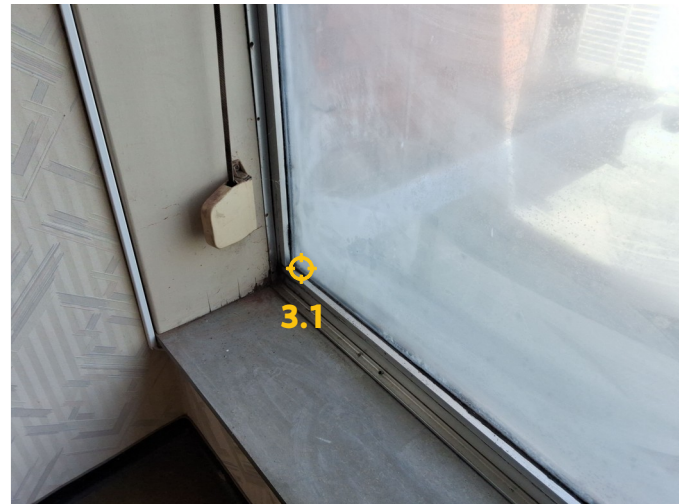
Het asbestmateriaal valt onder de mijlpaal van 2040.

Verwijderen

Eindbeoordeling materiaalrisico	Verhoogd materiaalrisico en/of verhoogde kans op vezelvrijgave
---------------------------------	--

Gebondenheid	Categorie 1: hechtgebonden in oorsprong
Asbestsoort (vezeltype)	Alleen chrysotiel aanwezig
Asbestconcentratie	Laag (< 50%)
Afschermingsgraad van het gehele materiaal	Geheel of deels vrij aan de binnenlucht, maar geen contact met binnenluchtstromen
Toestand van het materiaal	Matig beschadigd, matig verweerd

#	Type	Referentie	Resultaat
3.1	Puntmonster	3	Chrysotiel

Beschrijving	Mastiek
Omgeving	Binnen
Primaire drager	Wandopening verticaal (raam, deur, ...)
Asbestmateriaal	In-situ afwerkingslagen - Pasta, stopverf, voegsel, stopsel, vulsel, mastiek, katten, ...
Bindmiddel van asbestmateriaal	Kitten, mastiek, pasta
Gebondenheid op basis van bindmiddel	Hecht
Hoeveelheid (gewicht - aantal)	<ul style="list-style-type: none">• 10,00 kg - 1 stuk
Totaal gewicht	10,00 kg
Eenvoudig bereikbaar	Ja
Bevestigingswijze	<ul style="list-style-type: none">• Verlijmd, ingegoten, versmeerd
Identificatiemethode	Een monstername door de asbestdeskundige met laboanalyse door een asbestlabo.
Destructieve handeling voor identificatie	Nee
Opmerking	De hoeveelheid is een zo nauwkeurig mogelijke opmeting. Hieraan kunnen evenwel geen rechten worden ontleend.

- Zorg voor een veilig beheer. Vermijd het beschadigen van het asbestmateriaal. Controleer de toestand jaarlijks op wijzigingen.

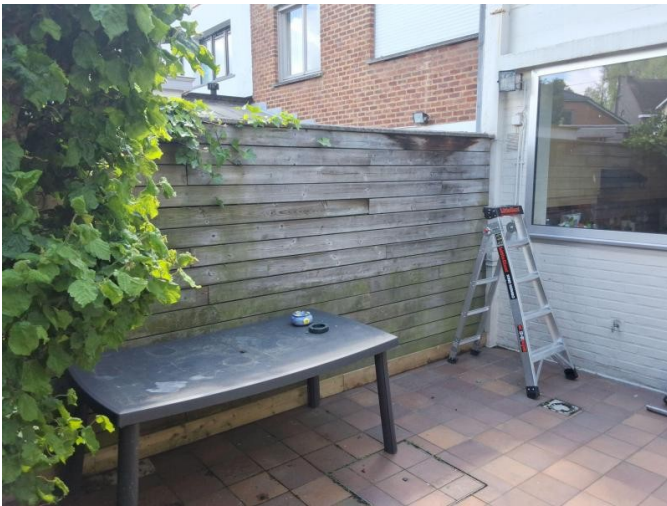
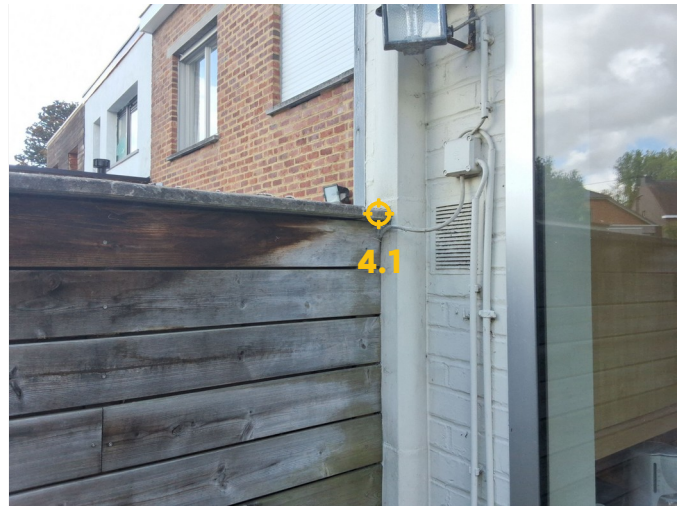
Het asbestmateriaal valt onder de mijlpaal van 2040.

Zorgvuldig beheren

Eindbeoordeling materiaalrisico	Laag materiaalrisico en/of verlaagde kans op vezelvrijgave
---------------------------------	--

Gebondenheid	Categorie 1: hechtgebonden in oorsprong
Asbestsoort (vezeltype)	Alleen chrysotiel aanwezig
Asbestconcentratie	Laag (< 50%)
Afschermingsgraad van het gehele materiaal	Geheel of deels vrij aan de buitenlucht, maar geen contact met binnenlucht
Toestand van het materiaal	Licht beschadigd, licht verweerd. Intacte calciumsilicaatplaat of materiaal met categorie 3-gebondenheid

#	Type	Referentie	Resultaat
4.1	Puntmonster	8	Chrysotiel

Beschrijving	Deksteen
Omgeving	Buiten
Primaire drager	Wand vrijstaand (scheidingsmuur, ...)
Asbestmateriaal	Deksteen, muurkap - Hol
Bindmiddel van asbestmateriaal	Cement
Gebondenheid op basis van bindmiddel	Hecht
Hoeveelheid (oppervlakte - dikte - aantal)	• 2,00 m ² - 1,00 cm - 1 stuk
Totaal volume	0,02 m ³
Eenvoudig bereikbaar	Ja
Bevestigingswijze	• Verlijmd, ingegoten, versmeerd
Identificatiemethode	Een monstername door de asbestdeskundige met laboanalyse door een asbestlabo.
Destructieve handeling voor identificatie	Nee
Opmerking	De hoeveelheid is een zo nauwkeurig mogelijke opmeting. Hieraan kunnen evenwel geen rechten worden ontleend.

- Zorg voor een veilig beheer. Vermijd het beschadigen van het asbestmateriaal. Controleer de toestand jaarlijks op wijzigingen.

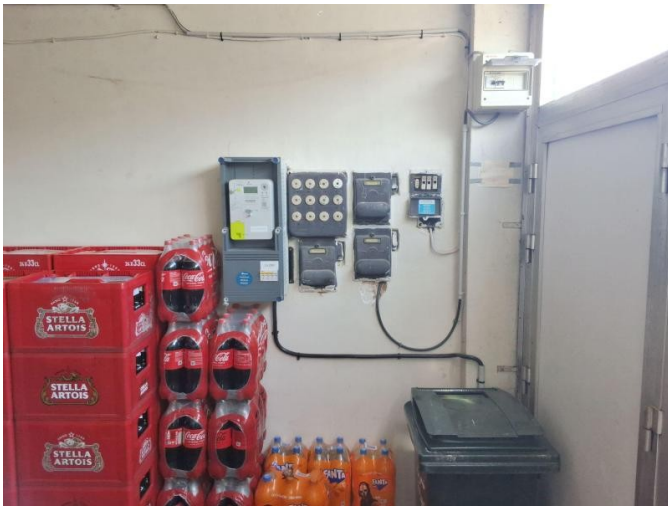
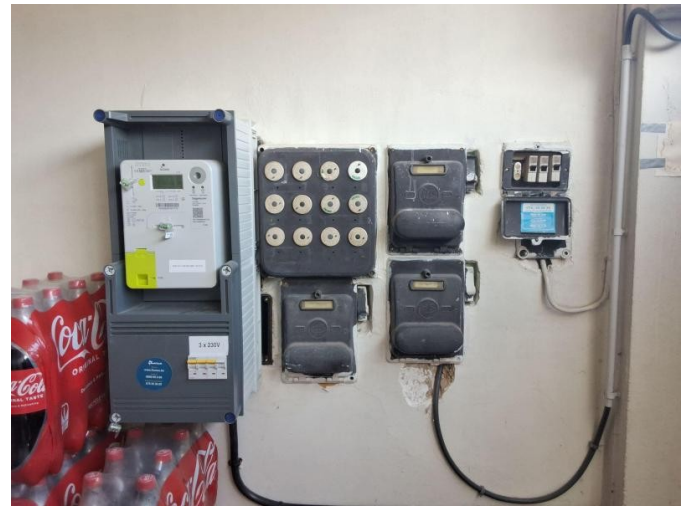
Het asbestmateriaal valt onder de mijlpaal van 2040.

Zorgvuldig beheren

Beschrijving	Elektrische meter
Omgeving	Binnen
Primaire drager	Communicatie en elektrische infrastructuur en uitrusting
Asbestmateriaal	Plaat, paneel, tablet - Type Bakeliet
Bindmiddel van asbestmateriaal	Kunststof of -hars
Gebondenheid op basis van bindmiddel	Hecht
Hoeveelheid (oppervlakte - dikte - aantal)	<ul style="list-style-type: none"> • 0,20 m² - 1,00 cm - 1 stuk
Totaal volume	0,002 m ³
Eenvoudig bereikbaar	Ja
Bevestigingswijze	<ul style="list-style-type: none"> • Geklemd • Geschroefd
Identificatiemethode	<p>De asbestdeskundige beoordeelt het materiaal als asbestverdacht en dus asbesthoudend, en dit zonder monstername.</p> <p>Motivatie: De materialen behoren niet toe aan de eigenaar voor wie de asbestdeskundige de asbestinventaris uitvoert.</p>
Destructieve handeling voor identificatie	Nee
Opmerking	De hoeveelheid is een zo nauwkeurig mogelijke opmeting. Hieraan kunnen evenwel geen rechten worden ontleend. Monstername niet uitgevoerd wegens risico op beschadiging van een elektrisch component en mogelijke blootstelling aan spanning of storingen in de elektrische installatie.

- Zorg voor een veilig beheer. Vermijd het beschadigen van het asbestmateriaal. Controleer de toestand jaarlijks op wijzigingen.
- Voer bijkomende staalname(s) uit.
