Asbestinventarisatetest

Kortrijkstraat 199, 9700 Oudenaarde

Attestnummer : 20260423-000068.000

Uitgegeven op : 23.04.2026

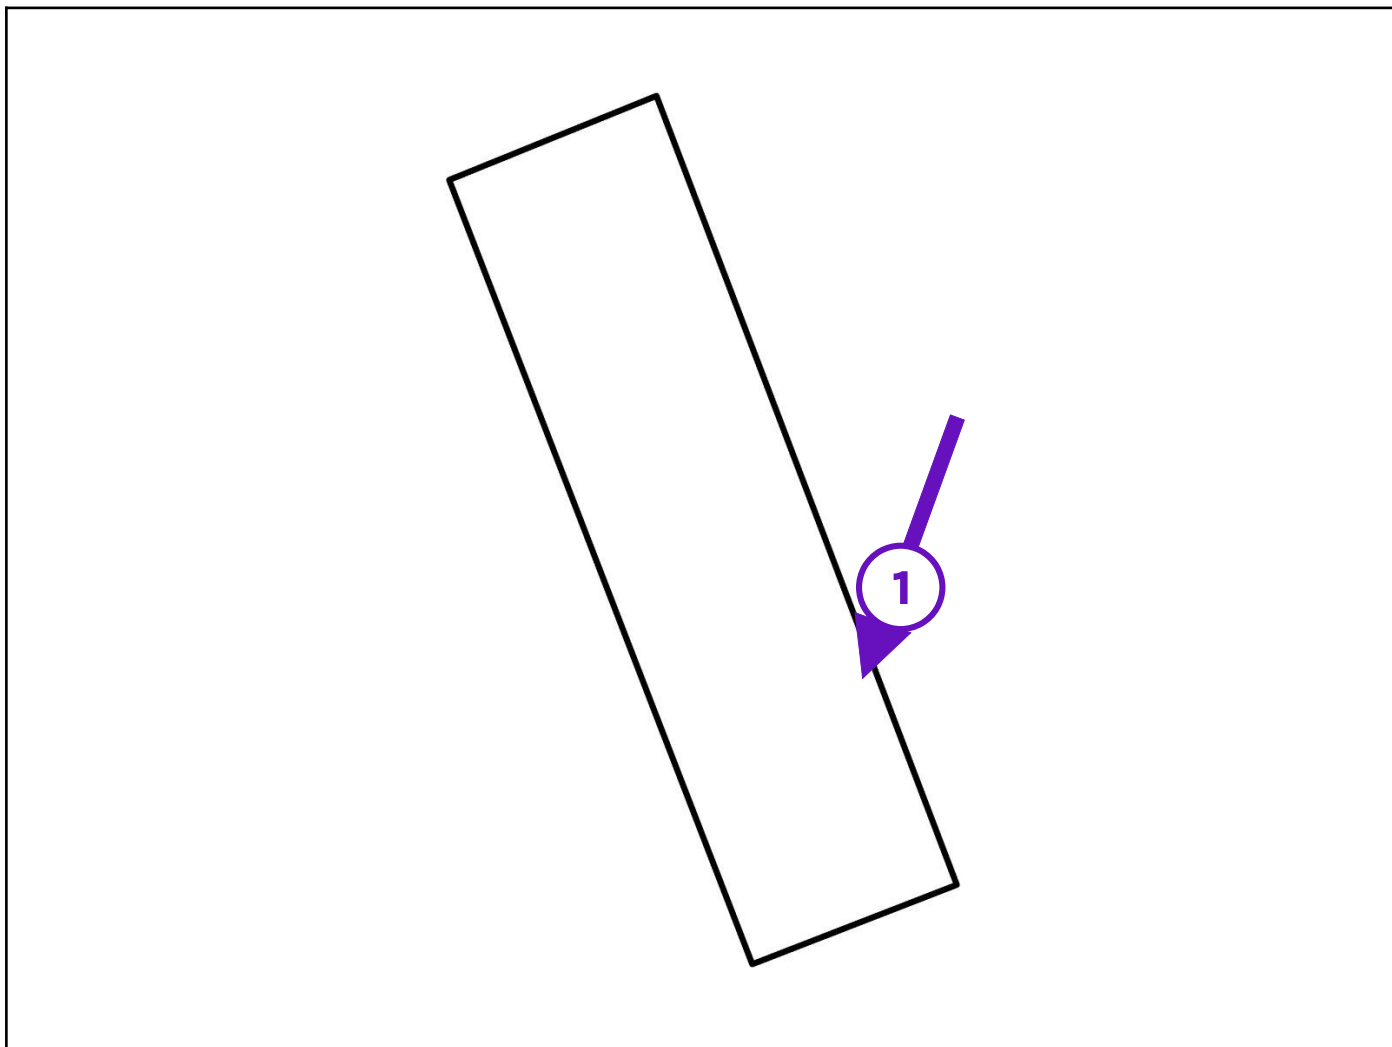
Plan 1.1: Hoofdgebouw plan

Beschrijving	Type	Actie
1. Schouw	Beperking	-

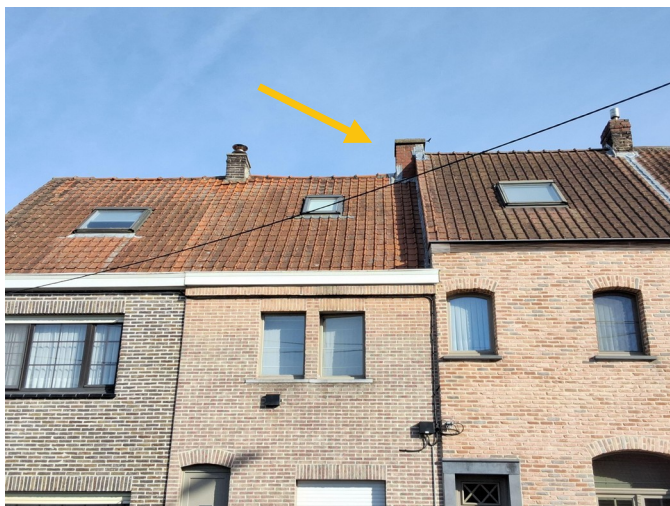
Situeringfoto

Tijdelijke beperking

Reden: Het te onderzoeken materiaal situeert zich hoger dan 3,50 m te rekenen vanaf een veilige ondergrond

Uitleg van de asbestdeskundige: De binnenkant van de schouw is niet waarneembaar. De schouw bevat binnenin mogelijk een asbestcement rookgaskanaal. Laat dit onderzoeken bij eventuele werken.

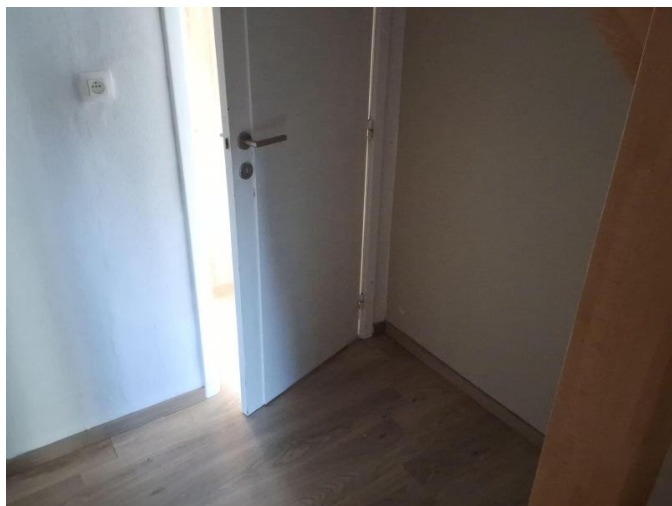
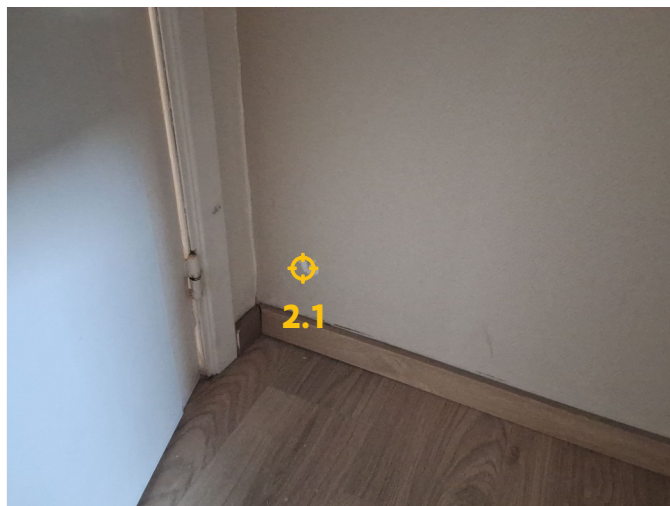
Fiche 2: Pleisterwerk wanden

Geen asbest

#	Type	Referentie	Resultaat
2.1	Mengmonster	1	Geen asbest

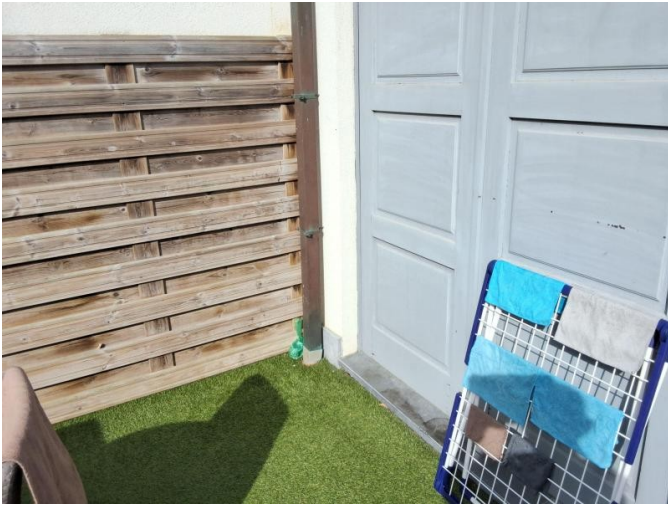
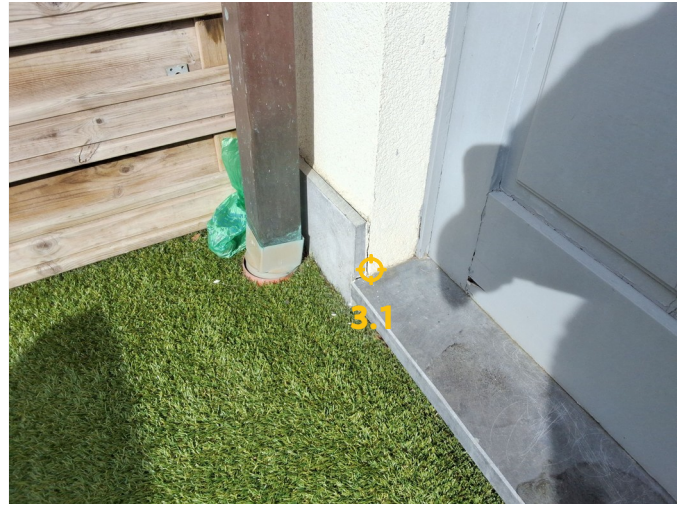
Fiche 3: Cementen smeerlaag buiten

Geen asbest

#	Type	Referentie	Resultaat
3.1	Mengmonster	4	Geen asbest

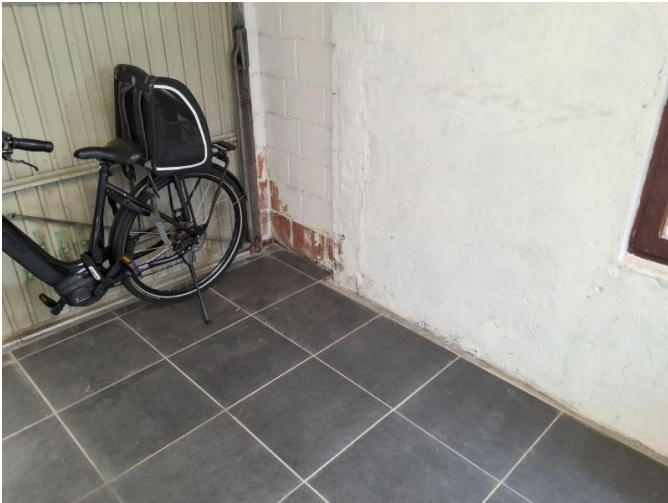
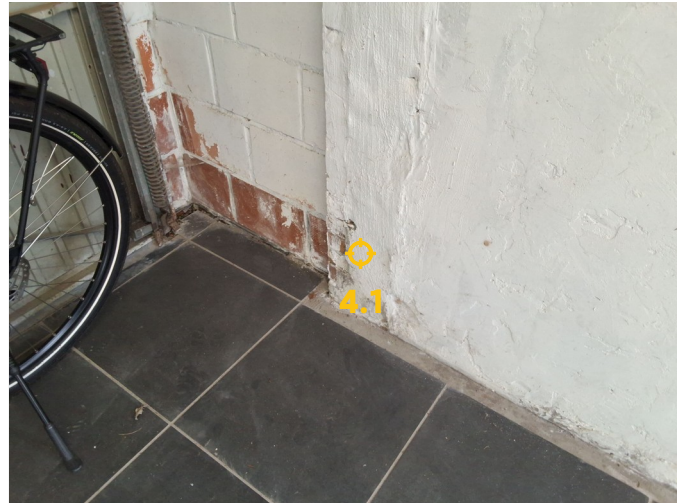
Fiche 4: Cementen smeerlaag binnen

Geen asbest

#	Type	Referentie	Resultaat
4.1	Mengmonster	3	Geen asbest

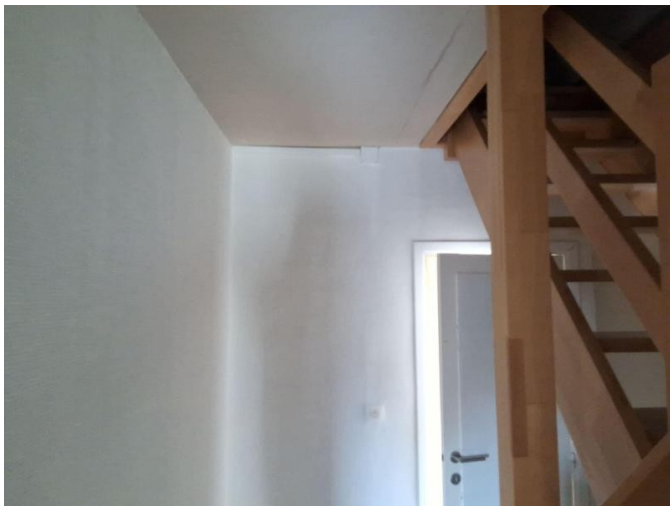
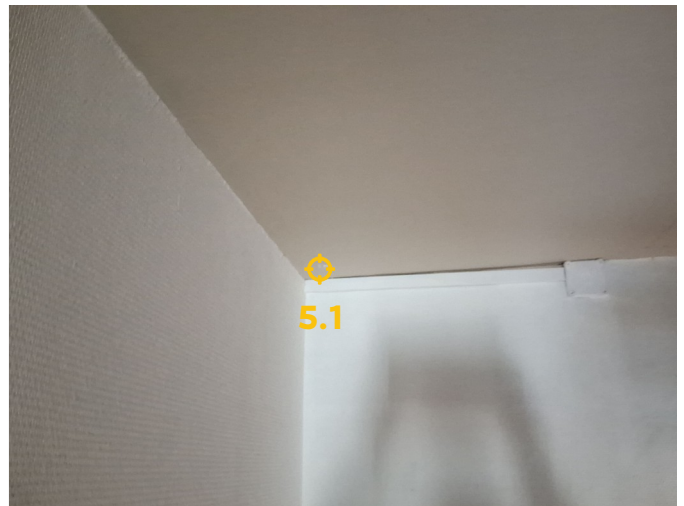
Fiche 5: Pleisterwerk plafonds

Geen asbest

#	Type	Referentie	Resultaat
5.1	Mengmonster	2	Geen asbest
