# Asbestinventarisatetest

Smissestraat 10, 9700 Oudenaarde

Attestnummer : 20260616-000474.000

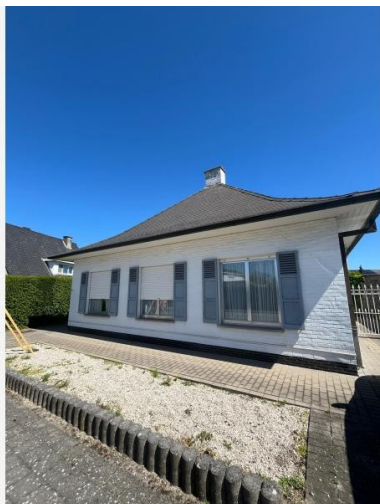
Eindbeoordeling materiaalrisico	Verhoogd materiaalrisico en/of verhoogde kans op vezelvrijgave
---------------------------------	--

Gebondenheid	Categorie 1: hechtgebonden in oorsprong
Asbestsoort (vezeltype)	Alleen chrysotiel aanwezig
Asbestconcentratie	Laag (< 50%)
Afschermingsgraad van het gehele materiaal	Geheel of deels vrij aan de binnenlucht, maar geen contact met binnenluchtstromen
Toestand van het materiaal	Matig beschadigd, matig verweerd

#	Type	Referentie	Resultaat
1.1	Puntmonster	M14	Chrysotiel

Beschrijving	Dakbedekking - Dakleien garage
Omgeving	Grenst aan binnen- en buitenlucht
Primaire drager	Schuin dak
Asbestmateriaal	Dak- en gevelbekleding - Lei, shingle
Bindmiddel van asbestmateriaal	Cement
Gebondenheid op basis van bindmiddel	Hecht
Hoeveelheid (oppervlakte - aantal)	<ul style="list-style-type: none"><li>• 70,00 m<sup>2</sup> - 1 stuk</li></ul>
Totale oppervlakte	70,00 m <sup>2</sup>
Eenvoudig bereikbaar	Ja
Bevestigingswijze	<ul style="list-style-type: none"><li>• Genageld, geniet</li></ul>
Identificatiemethode	Een monstername door de asbestdeskundige met laboanalyse door een asbestlabo.
Destructieve handeling voor identificatie	Nee
Opmerking	De hoeveelheid betreft een schatting.

Verwijderen

- Verwijder dit asbestmateriaal zo snel mogelijk. Volg de toestand goed op.
- Hemelwater dat afspoelt van asbestcement daken of gevels kan asbestdeeltjes bevatten. Gebruik het enkel voor gesloten circuits (bv. spoelen toiletten). Reinig na het vervangen van het dak of de gevel de dakgoten en regenwaterput of -ton om asbesthoudend sediment of slib te verwijderen

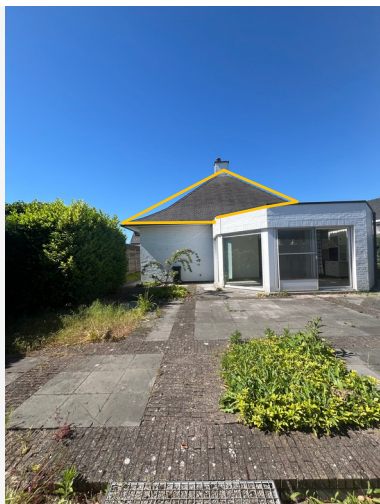
Eindbeoordeling materiaalrisico	Verhoogd materiaalrisico en/of verhoogde kans op vezelvrijgave
---------------------------------	--

Gebondenheid	Categorie 1: hechtgebonden in oorsprong
Asbestsoort (vezeltype)	Alleen chrysotiel aanwezig
Asbestconcentratie	Laag (< 50%)
Afschermingsgraad van het gehele materiaal	Geheel of deels vrij aan de buitenlucht, maar geen contact met binnenlucht
Toestand van het materiaal	Matig beschadigd, matig verweerd

#	Type	Referentie	Resultaat
2.1	Puntmonster	M07	Chrysotiel

<b>Beschrijving</b>	Mastiek/kit tussen glas en profiel - buiten
<b>Omgeving</b>	Buiten
<b>Primaire drager</b>	Wandopening verticaal (raam, deur, ...)
<b>Asbestmateriaal</b>	In-situ afwerkingslagen - Pasta, stopverf, voegsel, stopsel, vulsel, mastiek, kitten, ...
<b>Bindmiddel van asbestmateriaal</b>	Kitten, mastiek, pasta
<b>Gebondenheid op basis van bindmiddel</b>	Hecht
<b>Hoeveelheid (gewicht - aantal)</b>	<ul style="list-style-type: none"><li>• 10,00 kg - 1 stuk</li></ul>
<b>Totaal gewicht</b>	10,00 kg
<b>Eenvoudig bereikbaar</b>	Ja
<b>Bevestigingswijze</b>	<ul style="list-style-type: none"><li>• Verlijmd, ingegoten, versmeerd</li></ul>
<b>Identificatiemethode</b>	Een monstername door de asbestdeskundige met laboanalyse door een asbestlabo.
<b>Destructieve handeling voor identificatie</b>	Nee
<b>Opmerking</b>	De hoeveelheid betreft een schatting.

Verwijderen

- Verwijder dit asbestmateriaal zo snel mogelijk. Volg de toestand goed op.

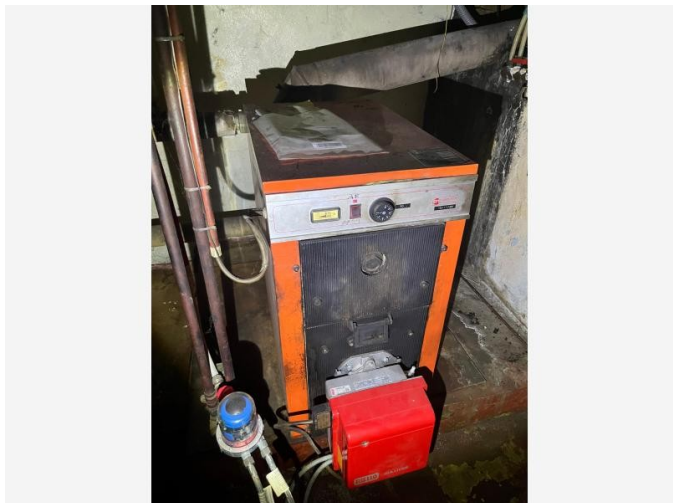
## Fiche 8: Brander/CV-ketel/ stookolie tank - Isolatie/pakkingen.

Beperking

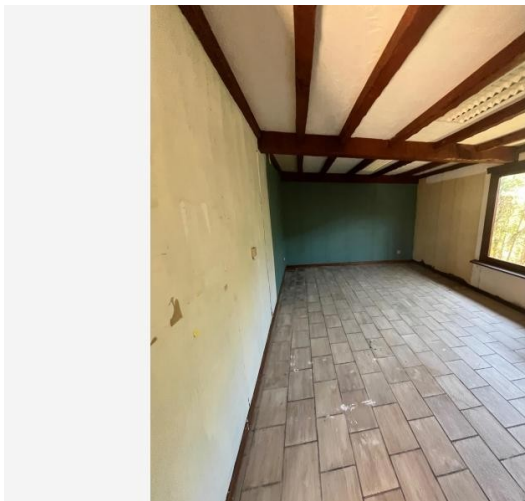
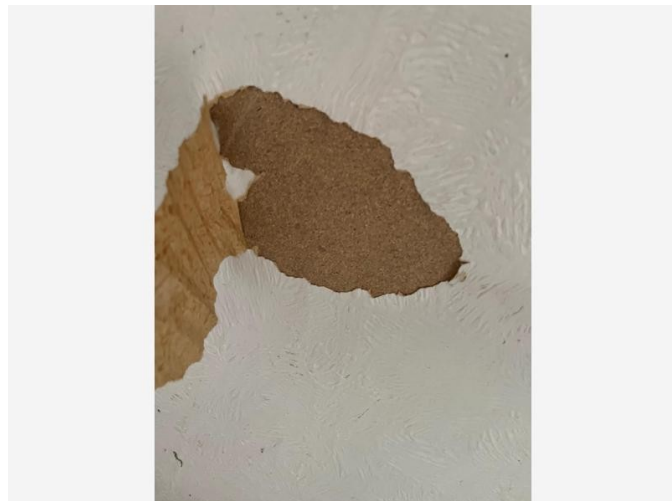
# Fiche 11: Valse wand(en)/voorzetwand(en) - Gipskarton-hout

Basis voor advies	De asbestdeskundige beoordeelt het materiaal als niet-asbestverdacht.
-------------------	---

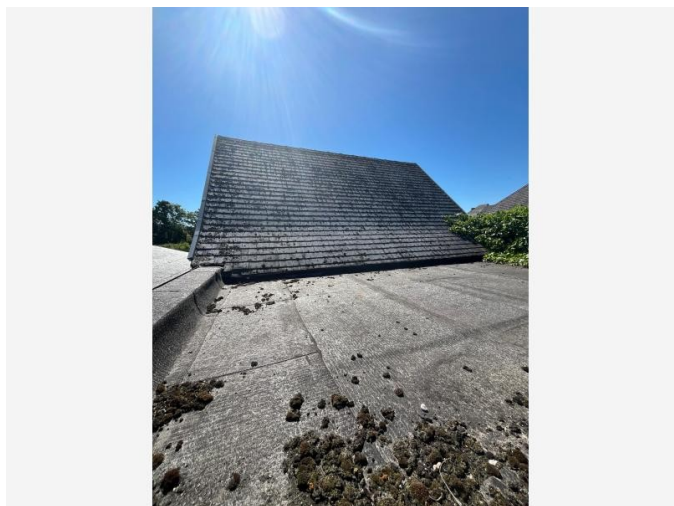
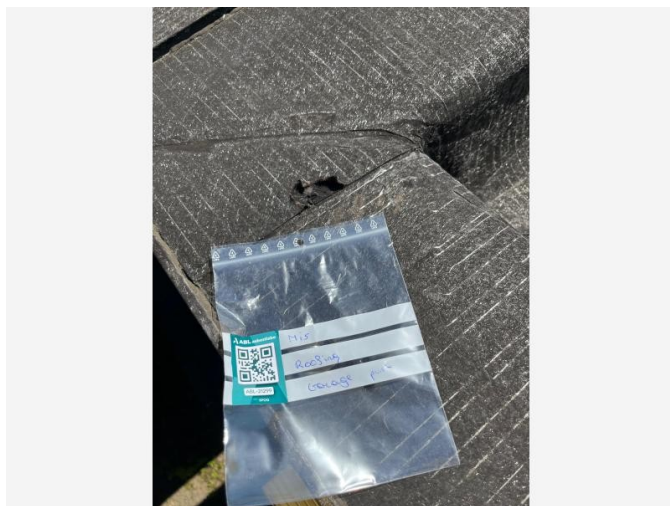
## Fiche 18: Dakbedekking - Roofing garage

Geen asbest

<b>Beschrijving</b>	Dakbedekking - Roofing garage
<b>Omgeving</b>	Buiten
<b>Primaire drager</b>	Plat dak
<b>Bindmiddel van materiaal</b>	Bitumen (roofing, teer, asfalt)
<b>Gebondenheid op basis van bindmiddel</b>	Hecht
<b>Hoeveelheid (oppervlakte - aantal)</b>	• 20,00 m <sup>2</sup> - 1 stuk
<b>Totale oppervlakte</b>	20,00 m <sup>2</sup>
<b>Identificatiemethode</b>	Een monstername door de asbestdeskundige met laboanalyse door een asbestlabo.
<b>Destructieve handeling voor identificatie</b>	Nee
<b>Opmerking</b>	<p>Er werd enkel een puntstaal genomen van de bovenste laag. Mogelijks zijn er onderliggende asbestverdachte lagen aanwezig die niet waarneembaar waren tijdens de inspectie. Wanneer bij renovatie- of sloopwerken blijkt dat er nog onderliggende lagen aanwezig zijn dient er hiervan een staal te worden genomen welke door een erkend laboratorium moet worden geanalyseerd.</p> <p>De hoeveelheid betreft een schatting.</p>

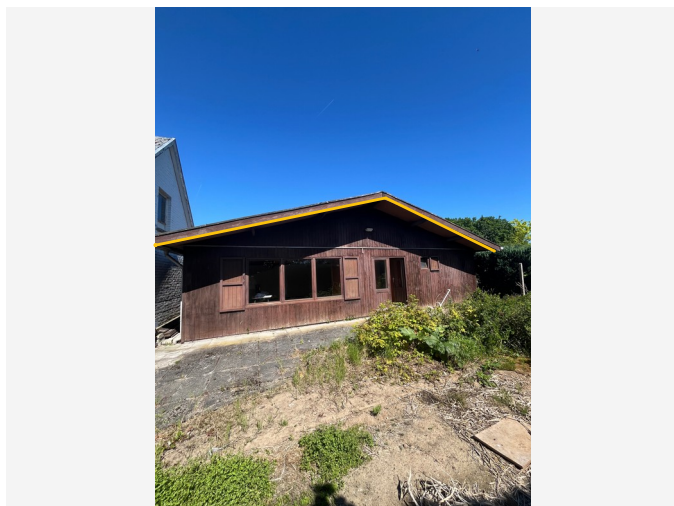
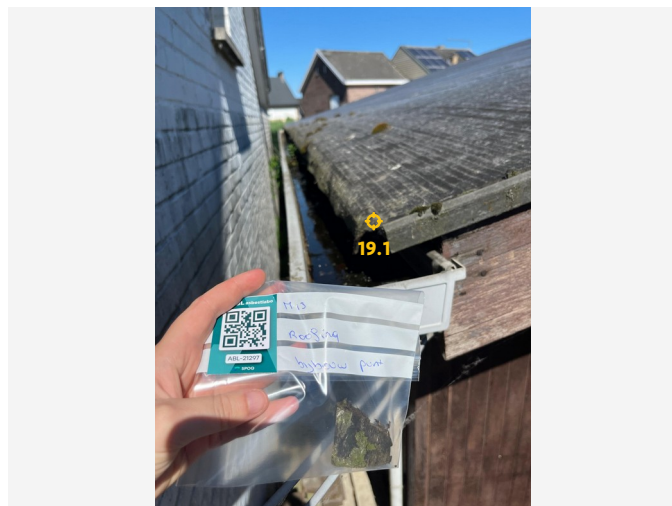
<b>Beschrijving</b>	Dakbedekking - Roofing bijbouw
<b>Omgeving</b>	Buiten
<b>Primaire drager</b>	Plat dak
<b>Bindmiddel van materiaal</b>	Bitumen (roofing, teer, asfalt)
<b>Gebondenheid op basis van bindmiddel</b>	Hecht
<b>Hoeveelheid (oppervlakte - aantal)</b>	<ul style="list-style-type: none"><li>• 120,00 m<sup>2</sup> - 1 stuk</li></ul>
<b>Totale oppervlakte</b>	120,00 m <sup>2</sup>
<b>Identificatiemethode</b>	Een monstername door de asbestdeskundige met laboanalyse door een asbestlabo.
<b>Destructieve handeling voor identificatie</b>	Nee
<b>Opmerking</b>	<p>Er werd enkel een puntstaal genomen van de bovenste laag. Mogelijks zijn er onderliggende asbestverdachte lagen aanwezig die niet waarneembaar waren tijdens de inspectie. Wanneer bij renovatie- of sloopwerken blijkt dat er nog onderliggende lagen aanwezig zijn dient er hiervan een staal te worden genomen welke door een erkend laboratorium moet worden geanalyseerd.</p> <p>De hoeveelheid betreft een schatting.</p>

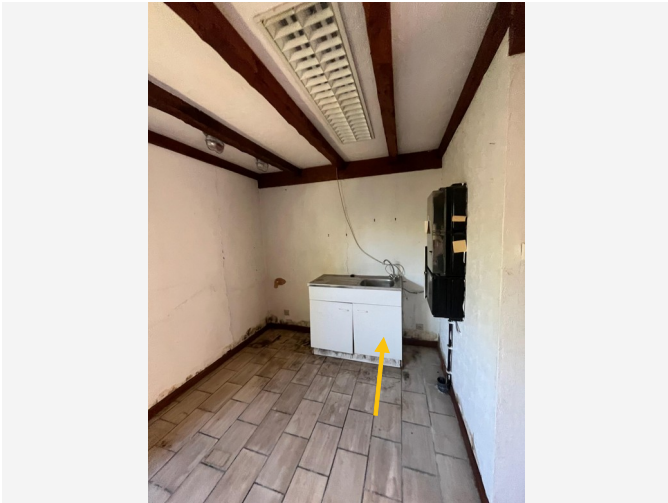
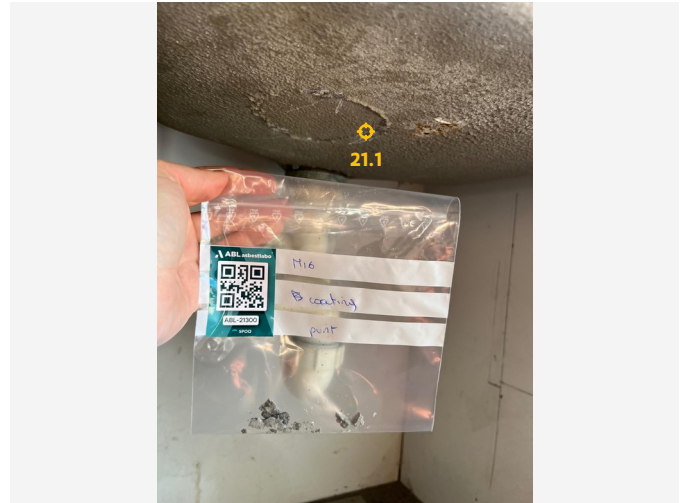
## Fiche 21: Coating kantoor

Geen asbest

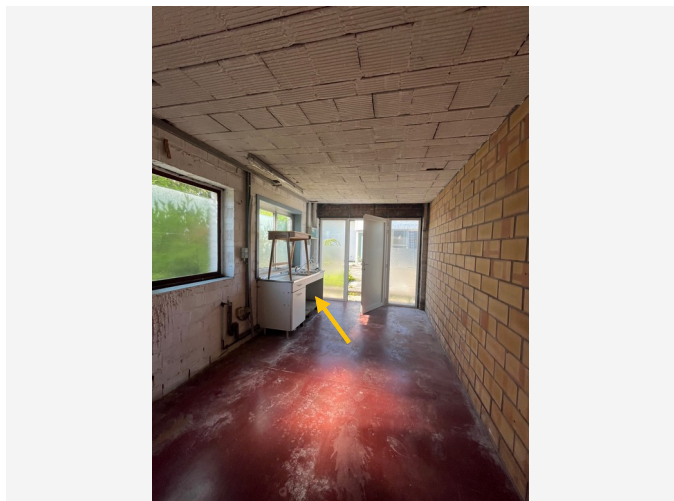
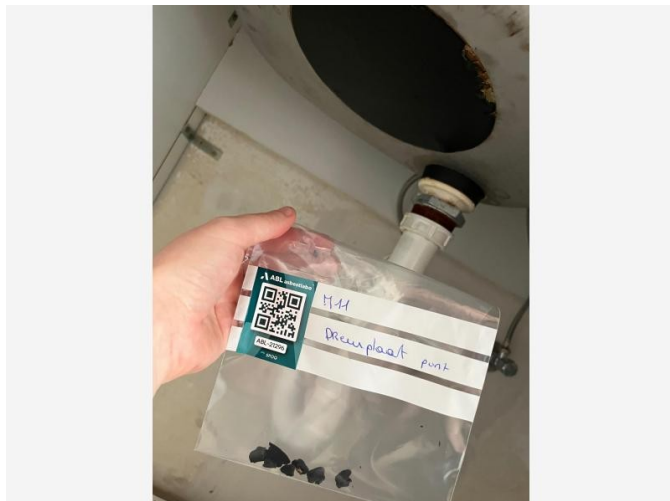
# Fiche 22: Ontdreuningsplaat/anti-dreunplaat onder spoelbak garage

Geen asbest

<b>Beschrijving</b>	Ontdreningsplaat/anti-dreunplaat onder spoelbak garage
<b>Omgeving</b>	Binnen
<b>Primaire drager</b>	Sanitaire infrastructuur en uitrusting (toe- en afvoer)
<b>Bindmiddel van materiaal</b>	Bitumen (roofing, teer, asfalt)
<b>Gebondenheid op basis van bindmiddel</b>	Hecht
<b>Hoeveelheid (gewicht - aantal)</b>	<ul style="list-style-type: none"><li>• 0,20 kg - 1 stuk</li></ul>
<b>Totaal gewicht</b>	0,20 kg
<b>Identificatiemethode</b>	Een monstername door de asbestdeskundige met laboanalyse door een asbestlabo.
<b>Destructieve handeling voor identificatie</b>	Nee
<b>Opmerking</b>	De hoeveelheid betreft een schatting.

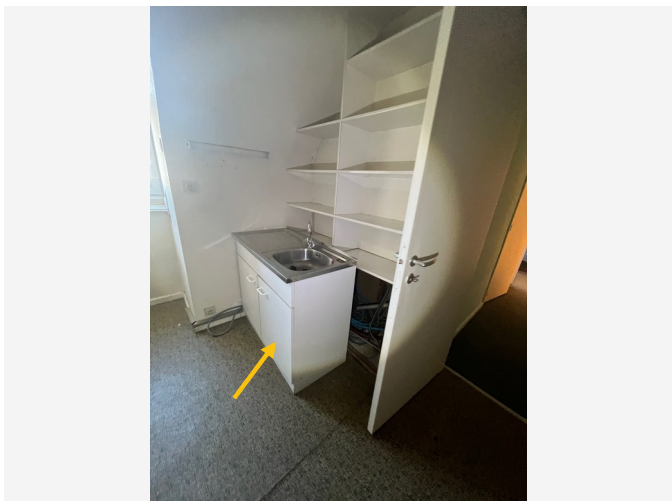
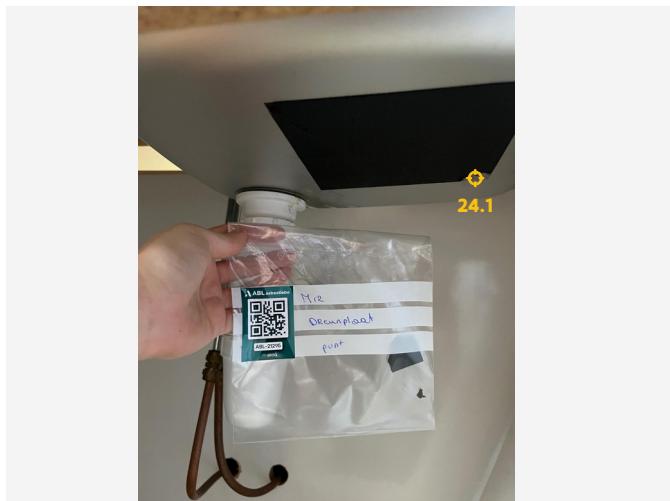
# Fiche 24: Ontdreuningsplaat/anti-dreunplaat onder spoelbak zolder

Geen asbest

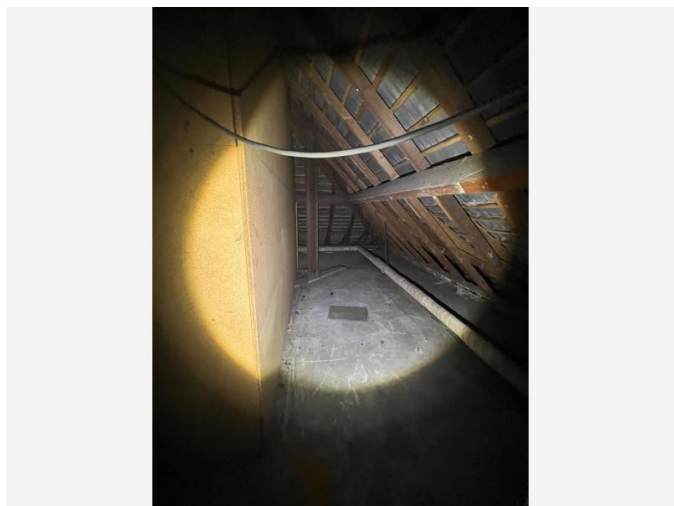
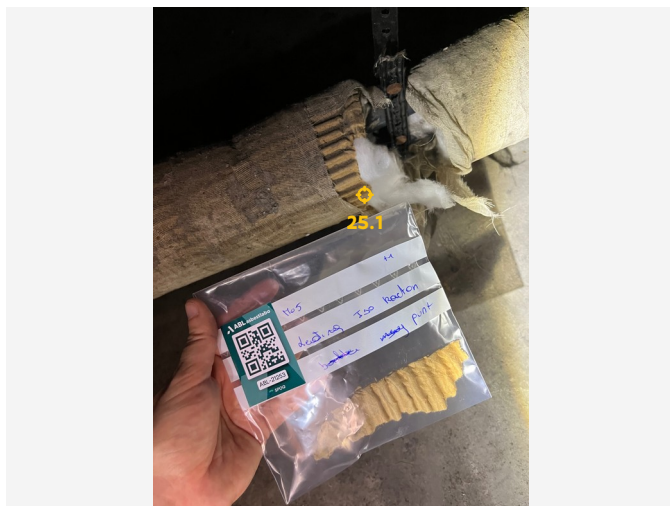
## Fiche 25: Leidingisolatie - karton zolder

Geen asbest

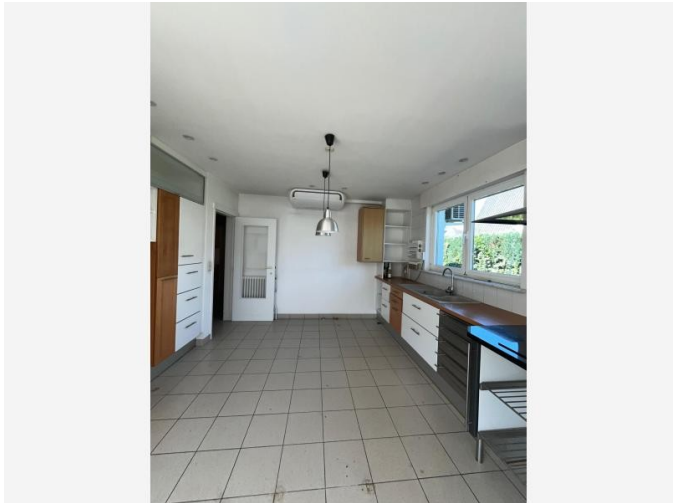
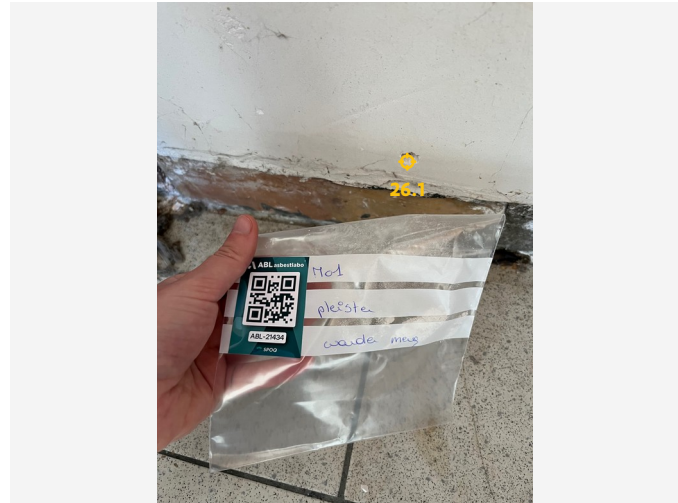
# Fiche 26: Pleisterwerk wanden

Geen asbest

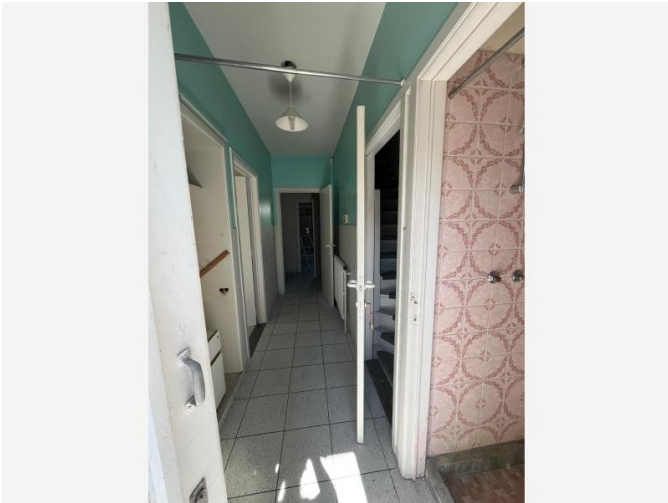
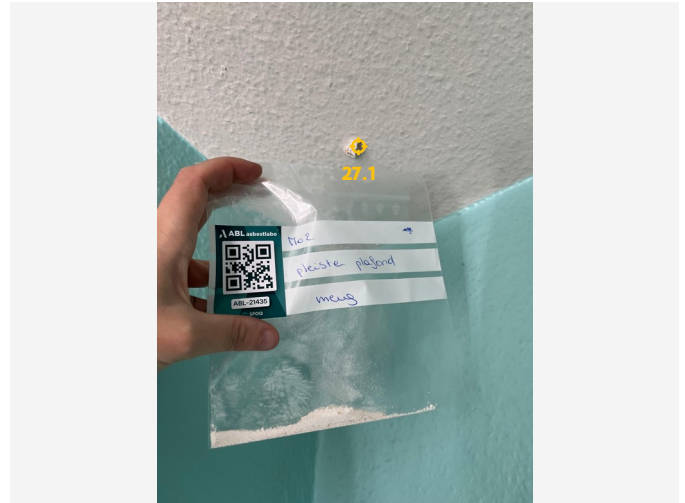
# Fiche 27: Pleisterwerk plafonds

Geen asbest
