Asbestinventarisatietest

Dijkstraat 65, 9700 Oudenaarde
Gemeenschappelijke delen

Attestnummer : 20260430-000290.000

Uitgegeven op : 30.04.2026

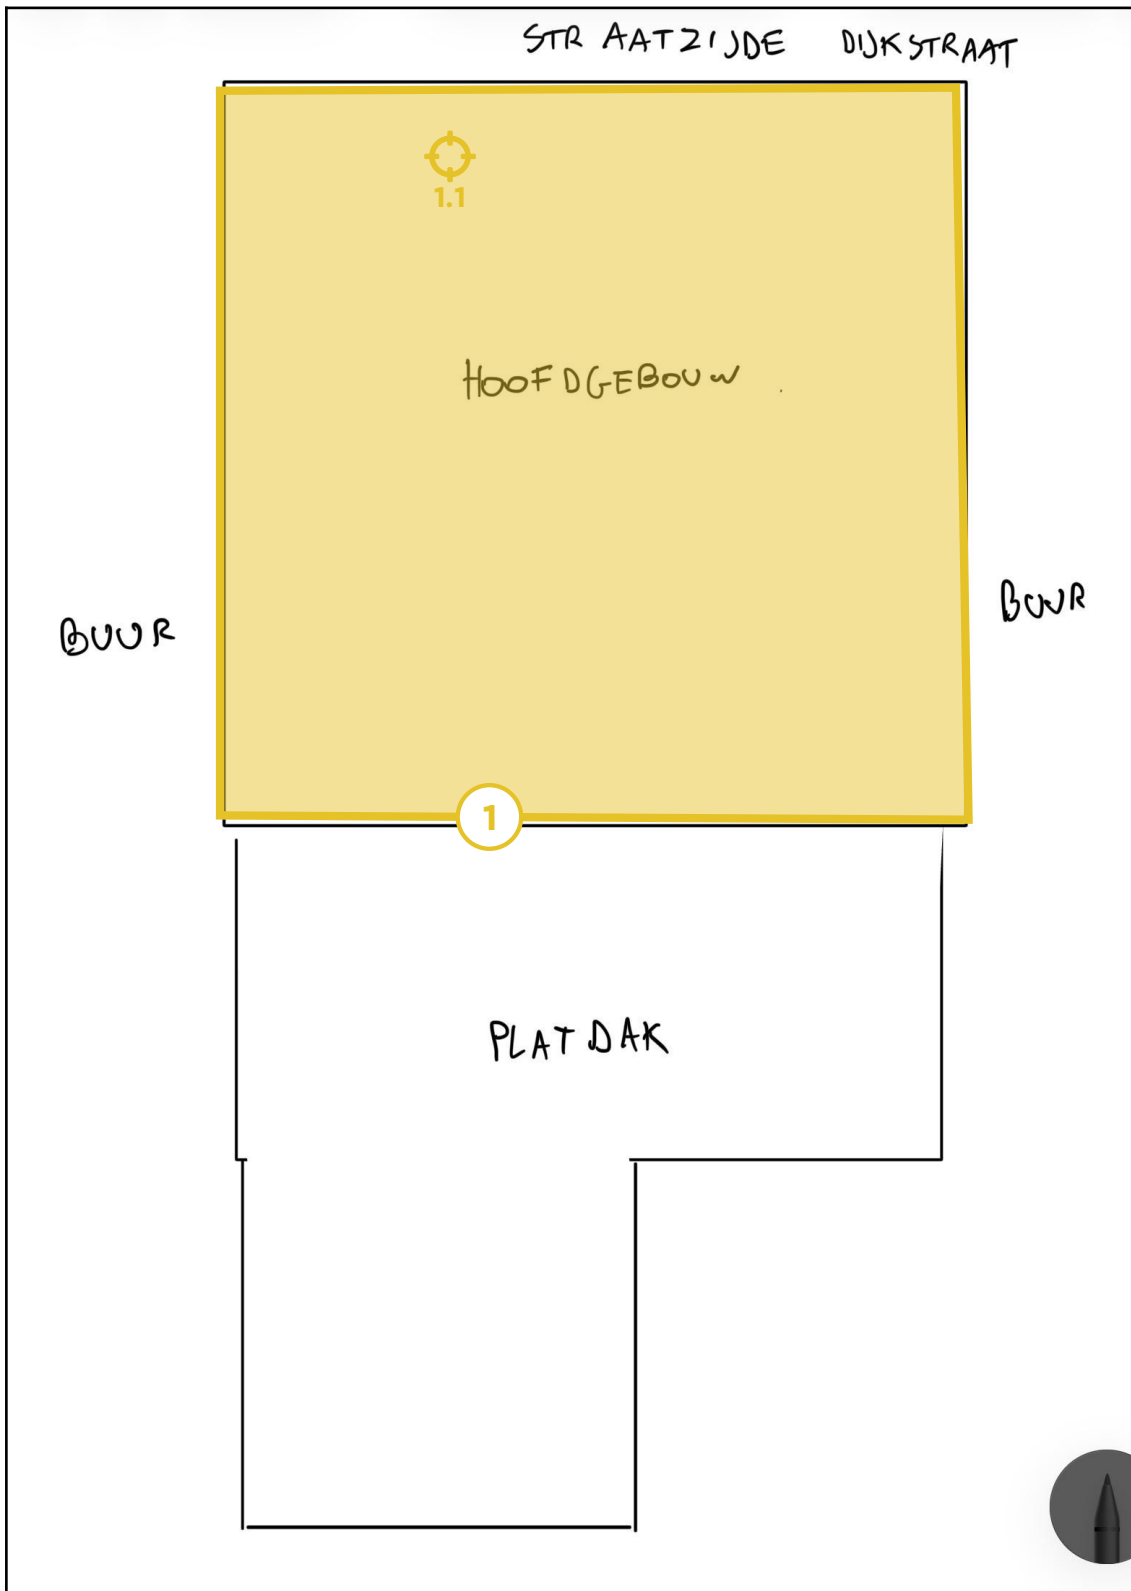
Plan 1.1: Appartementgebouw

1. Onderdak cementplaat hoofdgebouw	Asbestmateriaal	Zorgvuldig beheren
1.1 Code: M01	Puntmonster	-

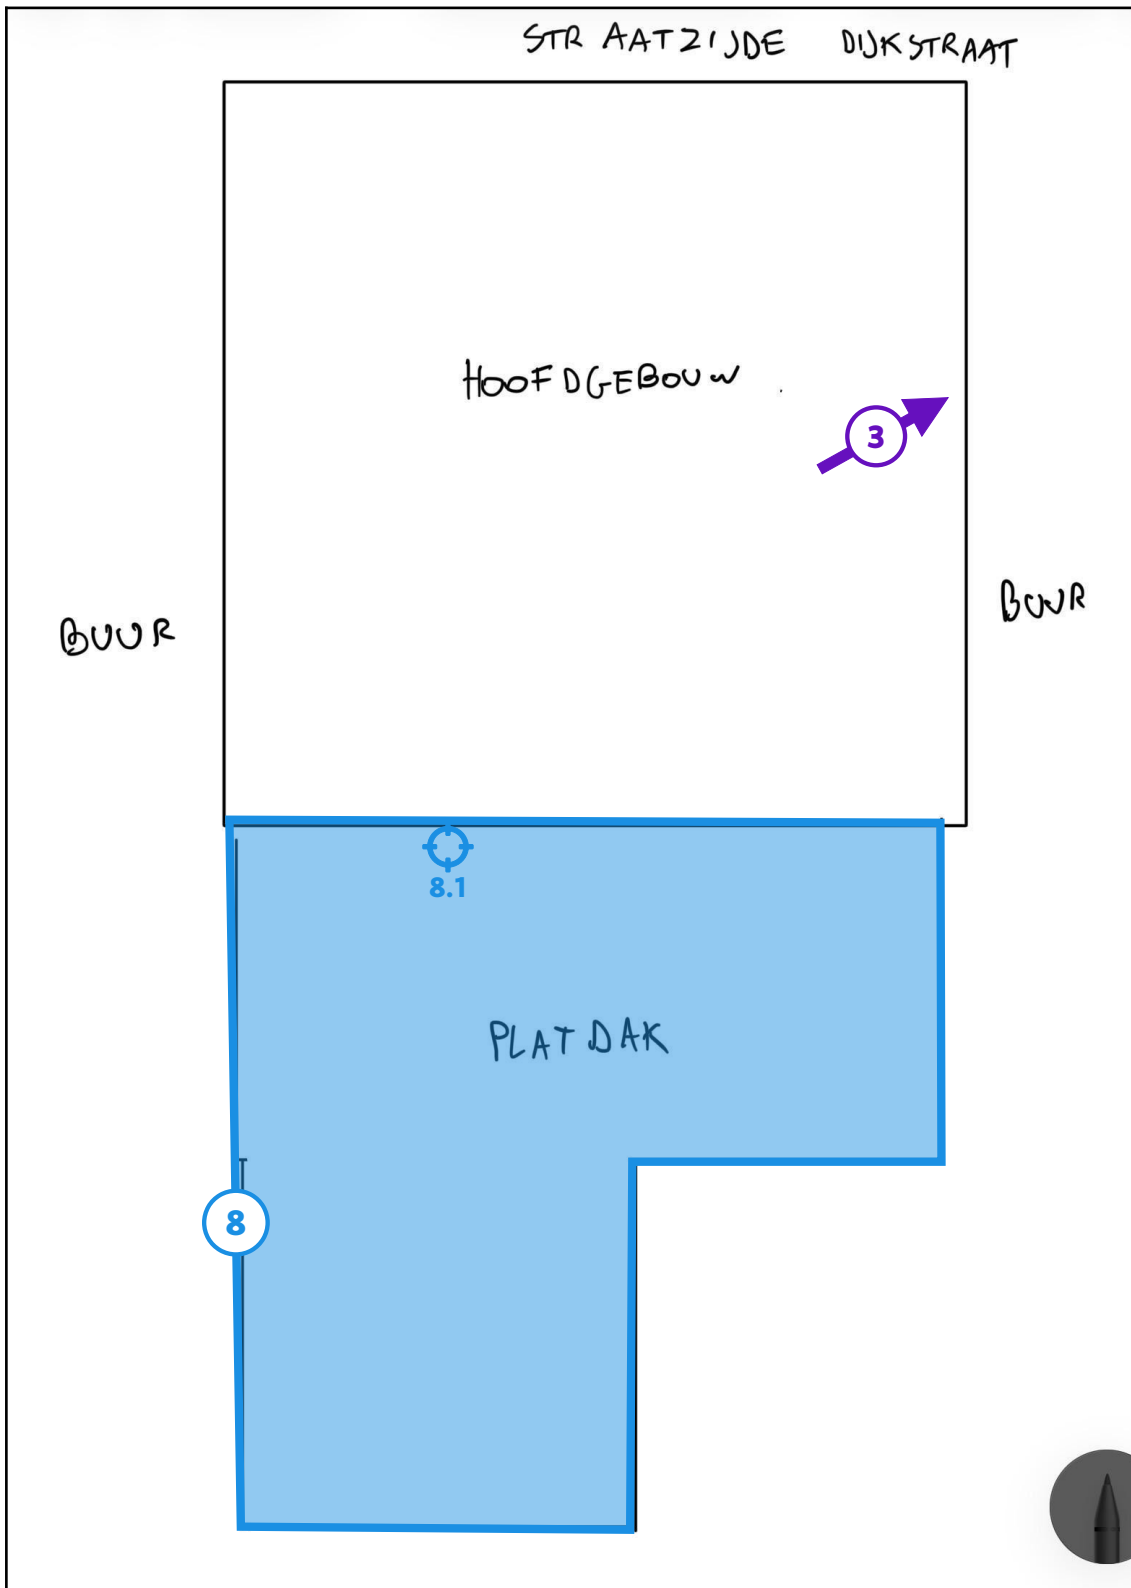
Plan 1.2: Appartementgebouw

3. Binnenzijde en bovenzijde van de schouw	Beperking	-
8. Dakbedekking - Roofing plat dak	Geen asbest	-
8.1 Code: M04	Puntmonster	-

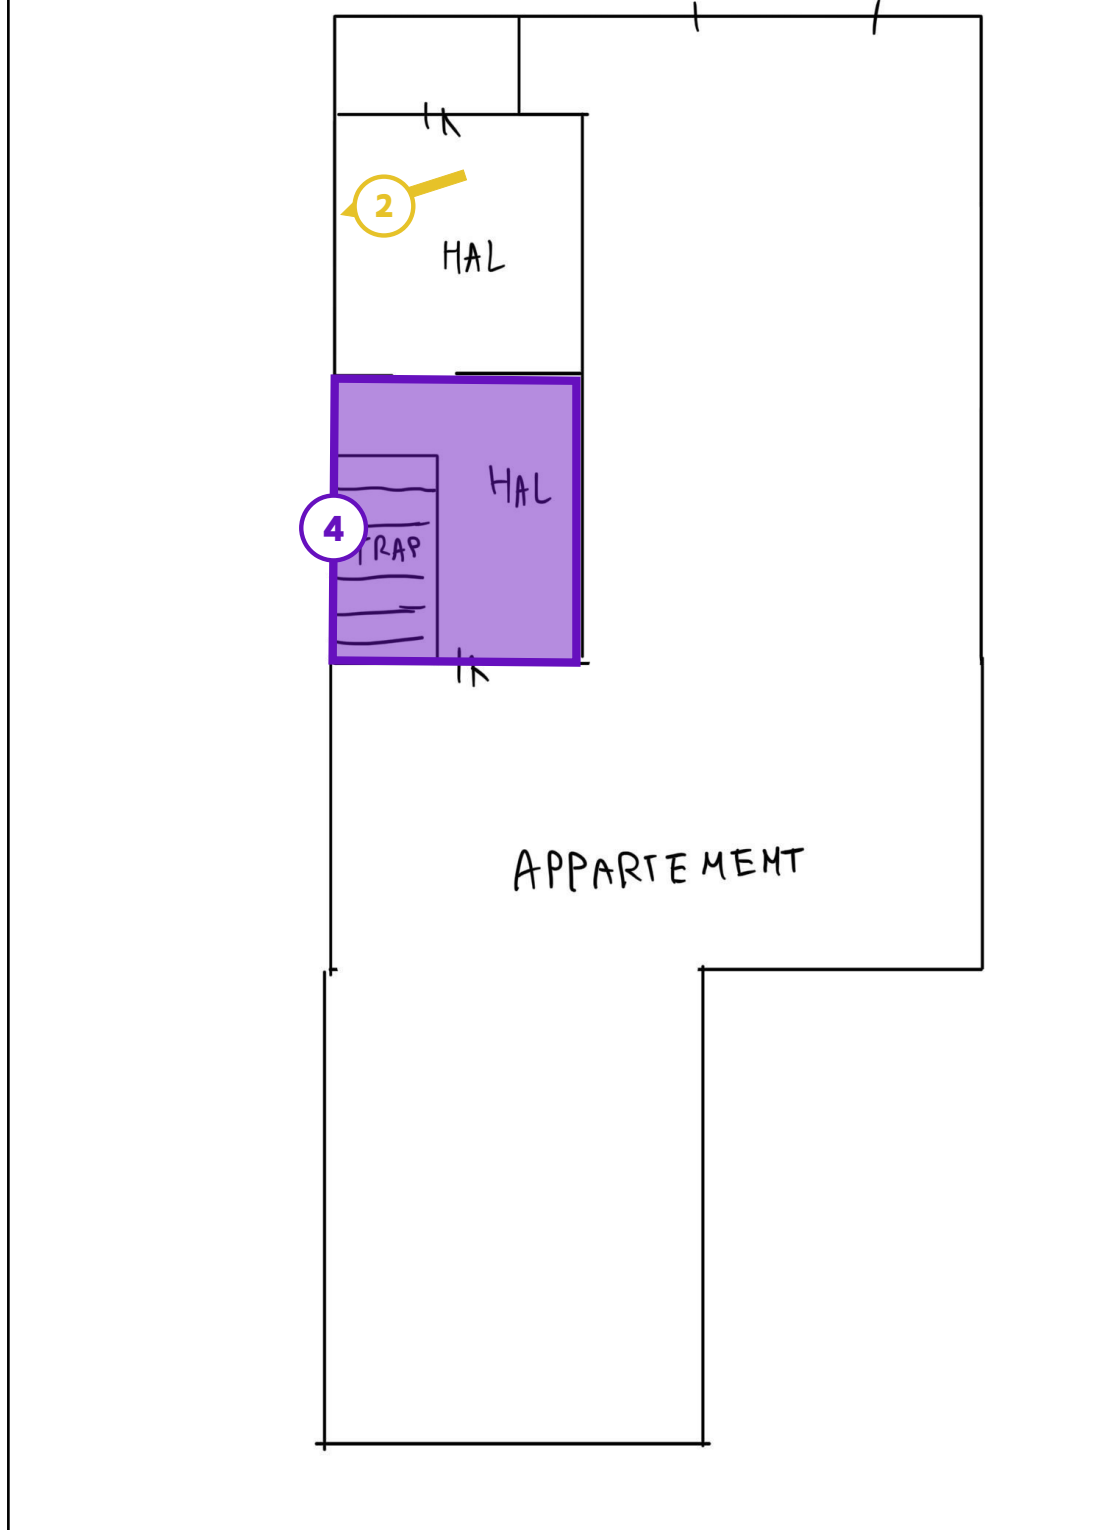
Plan 1.10: Gelijkvloers

afsmeerlagen aan wanden en plafonds niet waarneembaar.

2. Bakeliet meter- en zekering kast hal	Asbestmateriaal	Zorgvuldig beheren
4. Trapbekleding en vloerbekleding Niet verdacht	Advies	-
6. Afsmeerlagen aan voegen tussen gipskartonplaten niet waarneembaar	Advies	-

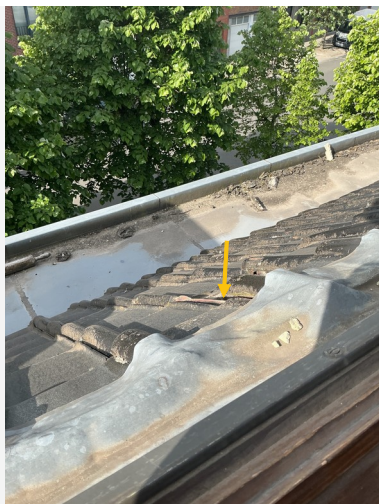
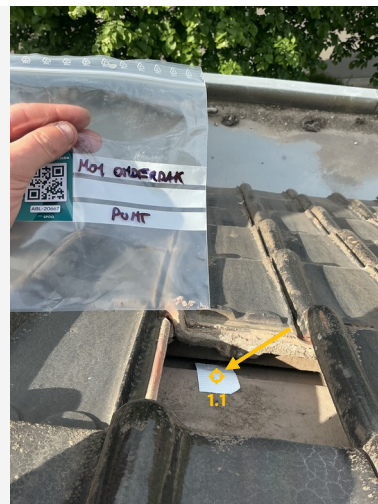
Het asbestmateriaal valt onder de mijlpaal van 2040.

Eindbeoordeling materiaalrisico	Laag materiaalrisico en/of verlaagde kans op vezelvrijgave
---------------------------------	--

Gebondenheid	Categorie 1: hechtgebonden in oorsprong
Asbestsoort (vezeltype)	Alleen chrysotiel aanwezig
Asbestconcentratie	Laag (< 50%)
Afschermingsgraad van het gehele materiaal	Geheel of deels vrij aan de buitenlucht, maar geen contact met binnenlucht
Toestand van het materiaal	Licht beschadigd, licht verweerd. Intacte calciumsilicaatplaat of materiaal met categorie 3-gebondenheid

#	Type	Referentie	Resultaat
1.1	Puntmonster	M01	Chrysotiel

Beschrijving	Onderdak cementplaat hoofdgebouw
Omgeving	Buiten
Primaire drager	Schuin dak
Asbestmateriaal	Plaat, paneel, tablet - Type Menuiserite
Bindmiddel van asbestmateriaal	Cement
Gebondenheid op basis van bindmiddel	Hecht
Hoeveelheid (oppervlakte - dikte - aantal)	<ul style="list-style-type: none">• 100,00 m² - 3,00 cm - 1 stuk
Totaal volume	3,00 m ³
Eenvoudig bereikbaar	Nee <ul style="list-style-type: none">• Het asbestmateriaal is bedekt (uitgezonderd laag verf, coating, behang, kunststof, textiel) en het wegnemen van het bedekkende materiaal kan niet zonder het bedekkende materiaal te beschadigen.
Bevestigingswijze	<ul style="list-style-type: none">• Genageld, geniet
Identificatiemethode	Een monstername door de asbestdeskundige met laboanalyse door een asbestlabo.
Destructieve handeling voor identificatie	Nee
Opmerking	De hoeveelheid betreft een schatting

- Zorg voor een veilig beheer. Vermijd het beschadigen van het asbestmateriaal. Controleer de toestand jaarlijks op wijzigingen.
- Voer bijkomende staalname(s) uit.

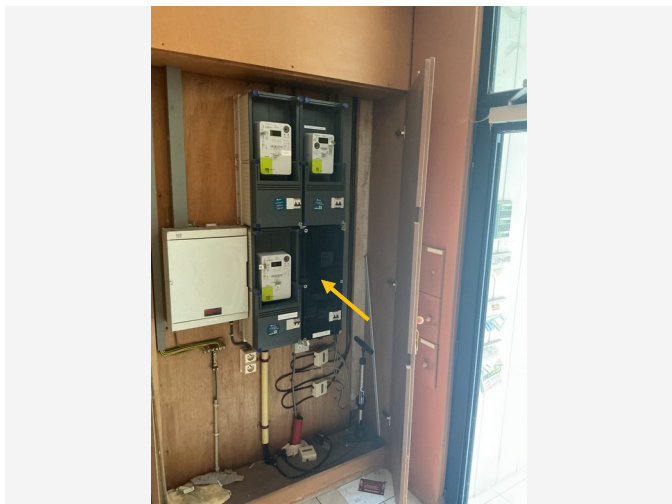
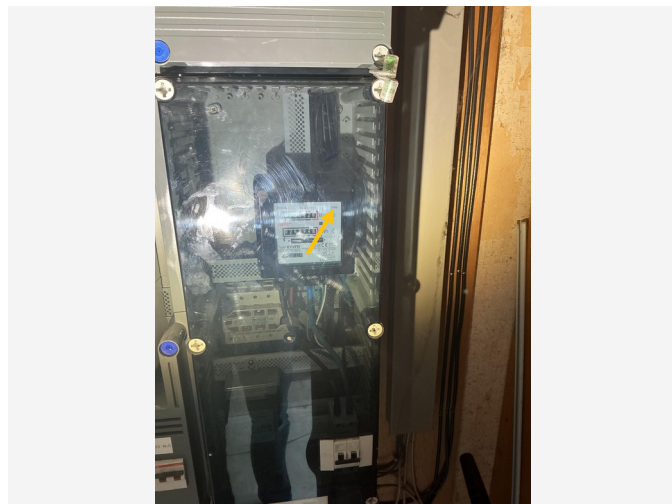
Het asbestmateriaal valt onder de mijlpaal van 2040.

Eindbeoordeling materiaalrisico	Laag materiaalrisico en/of verlaagde kans op vezelvrijgave
---------------------------------	--

Gebondenheid	Categorie 1: hechtgebonden in oorsprong
Asbestsoort (vezeltype)	Crocidoliet aanwezig
Asbestconcentratie	Laag (< 50%)
Afschermingsgraad van het gehele materiaal	Geheel of deels vrij aan de binnenlucht, maar geen contact met binnenluchtstromen
Toestand van het materiaal	Onbeschadigd, niet verweerd

Beschrijving	Bakeliet meter- en zekering kast hal
Omgeving	Binnen
Primaire drager	Communicatie en elektrische infrastructuur en uitrusting
Asbestmateriaal	Plaat, paneel, tablet - Type Bakeliet
Bindmiddel van asbestmateriaal	Kunststof of -hars
Gebondenheid op basis van bindmiddel	Hecht
Hoeveelheid (oppervlakte - dikte - aantal)	• 0,30 m ² - 35,00 cm - 1 stuk
Totaal volume	0,105 m ³
Eenvoudig bereikbaar	Ja
Bevestigingswijze	• Geschroefd
Identificatiemethode	De asbestdeskundige beoordeelt het materiaal als asbestverdacht en dus asbesthoudend, en dit zonder monsternamen. Motivatie: De materialen behoren niet toe aan de eigenaar voor wie de asbestdeskundige de asbestinventaris uitvoert.
Destructieve handeling voor identificatie	Nee
Opmerking	De meterkast hoort toe aan de nutsmaatschappij en dient door hen vervangen/verwijderd te worden.

- Zorg voor een veilig beheer. Vermijd het beschadigen van het asbestmateriaal. Controleer de toestand jaarlijks op wijzigingen.

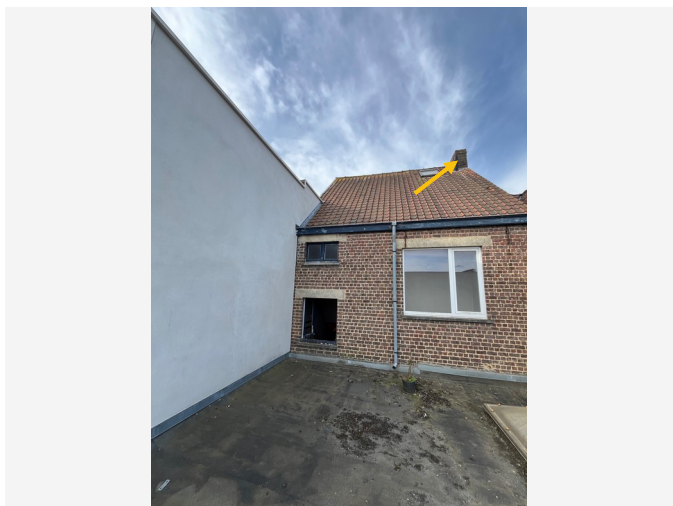
Situeringsfoto

Reden: Het te onderzoeken materiaal situeert zich hoger dan 3,50 m te rekenen vanaf een veilige ondergrond

Uitleg van de asbestdeskundige: De binnenzijde van de schouw kon niet geïnspecteerd worden. Ook van buitenaf was inspectie onmogelijk omwille van de hoogte(hoger dan 3.5m). Asbestverdachte toepassingen kunnen aanwezig zijn. Dit betreft een beperking op middellange termijn.

(Asbest)materiaal	Rookgaskanaal
Karakterisatie	Asbest (verdacht)
Primaire drager	HVAC infrastructuur en uitrusting

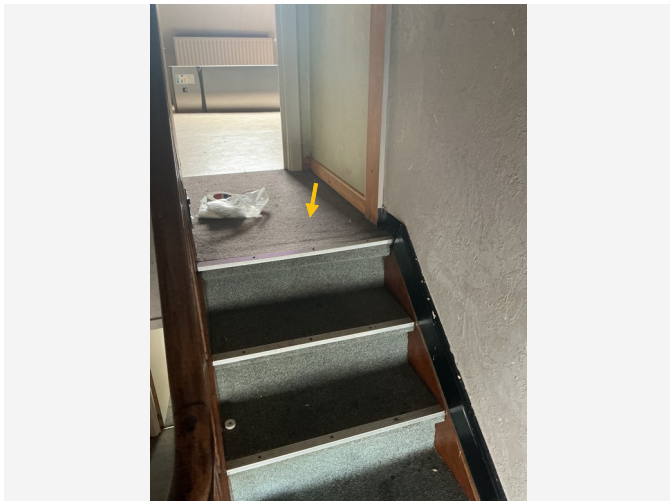
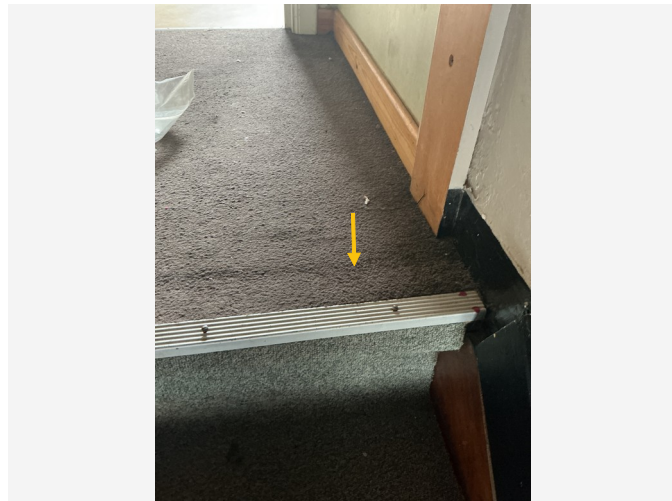
Fiche 4: Trapbekleding en vloerbekleding Niet verdacht

De Trapbekleding en vloerbekleding is niet asbest verdacht maar de onderliggende laag is niet waarneembaar.

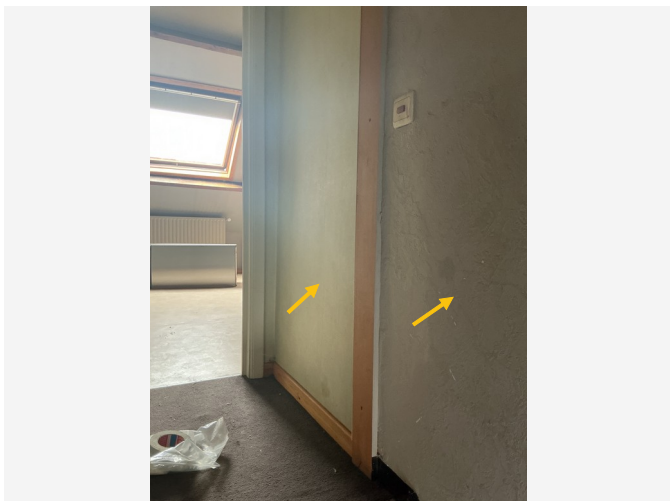
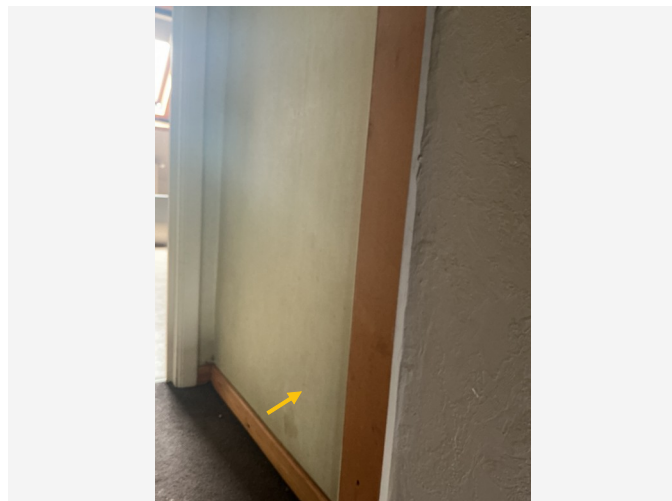
Fiche 5: Valse wand(en)/voorzetwand(en) - Gipskarton

De valse wand(en)/voorzetwand(en) bestaat(bestaan) uit niet-asbestverdachte gipskartonplaten. Zonder destructie is het niet mogelijk om na te gaan of er asbestverdachte materialen aanwezig zijn achter de valse wand(en)/voorzetwand(en).

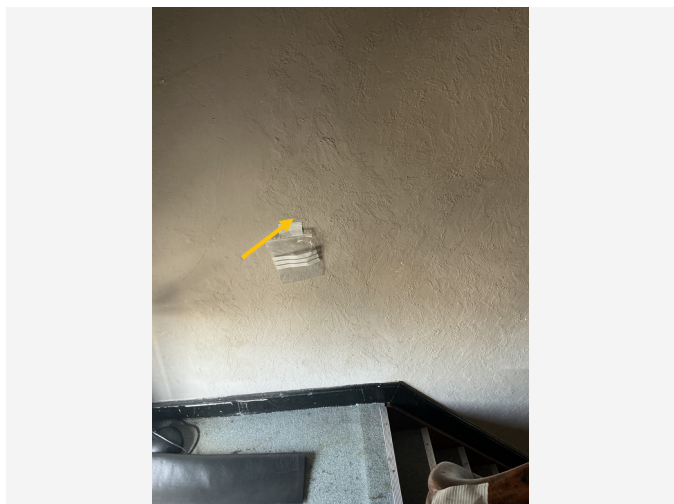
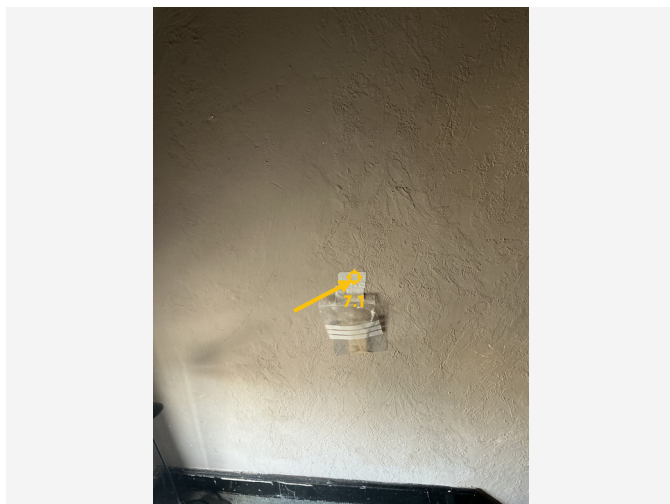
Geen asbest

#	Type	Referentie	Resultaat
7.1	Mengmonster	M02	Geen asbest

Beschrijving	Pleisterwerk Trappenhal(len)
Omgeving	Binnen
Primaire drager	Wanden en plafond trappenhal
Bindmiddel van materiaal	Gips - kalk
Gebondenheid op basis van bindmiddel	Niet-hechtgebonden
Hoeveelheid (oppervlakte - dikte - aantal)	• 75,00 m ² - 3,00 cm - 1 stuk
Totaal volume	2,25 m ³
Identificatiemethode	Een monstername door de asbestdeskundige met laboanalyse door een asbestlabo.
Destructieve handeling voor identificatie	Nee
Opmerking	De hoeveelheid betreft een schatting. Het materiaal werd bemonsterd op de volgende locaties: muur 1 ste verdieping, 2 de verdieping en gelijkvloers.

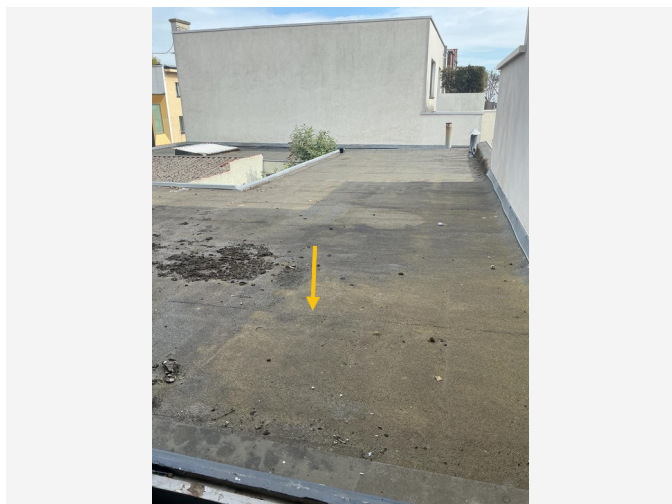
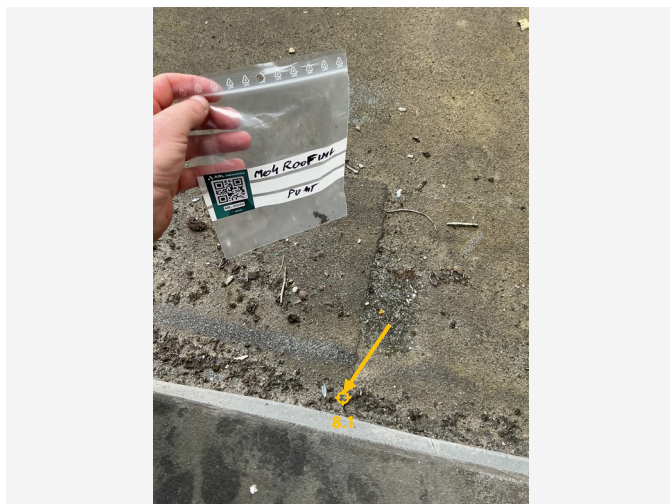
Fiche 8: Dakbedekking - Roofing plat dak

Geen asbest

#	Type	Referentie	Resultaat
8.1	Puntmonster	M04	Geen asbest

Beschrijving	Dakbedekking - Roofing plat dak
Omgeving	Buiten
Primaire drager	Plat dak
Bindmiddel van materiaal	Bitumen (roofing, teer, asfalt)
Gebondenheid op basis van bindmiddel	Hecht
Hoeveelheid (oppervlakte - aantal)	• 70,00 m ² - 1 stuk
Totale oppervlakte	70,00 m ²
Identificatiemethode	Een monstername door de asbestdeskundige met laboanalyse door een asbestlabo.
Destructieve handeling voor identificatie	Nee
Opmerking	<p>Er werd enkel een puntstaal genomen van de bovenste laag. Mogelijks zijn er onderliggende asbestverdachte lagen aanwezig die niet waarneembaar waren tijdens de inspectie. Wanneer bij renovatie- of sloopwerken blijkt dat er nog onderliggende lagen aanwezig zijn dient er hiervan een staal te worden genomen welke door een erkend laboratorium moet worden geanalyseerd.</p> <p>De hoeveelheid betreft een schatting.</p> <p>Er is een aanliggend roofing dak die behoort tot het appartement van het gelijkvloers en die enkel via daar te betreden is wordt niet in deze asbestinventaris opgenomen. Deze ruimte dient nog geïnspecteerd te worden bij de asbestinventaris van het gelijkvloers appartement.</p>

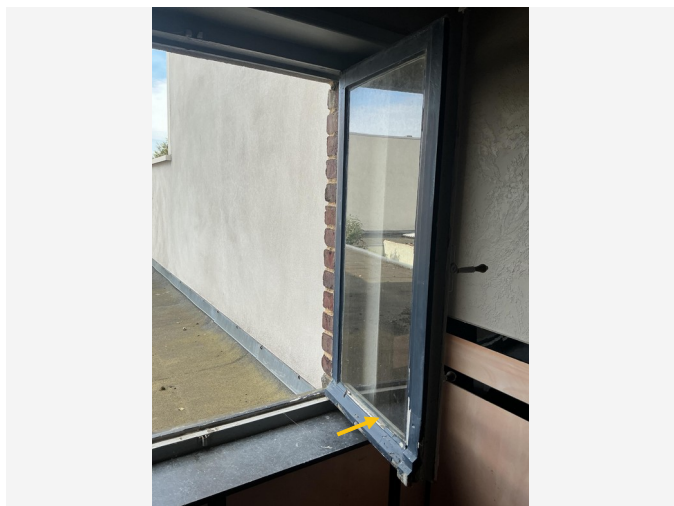
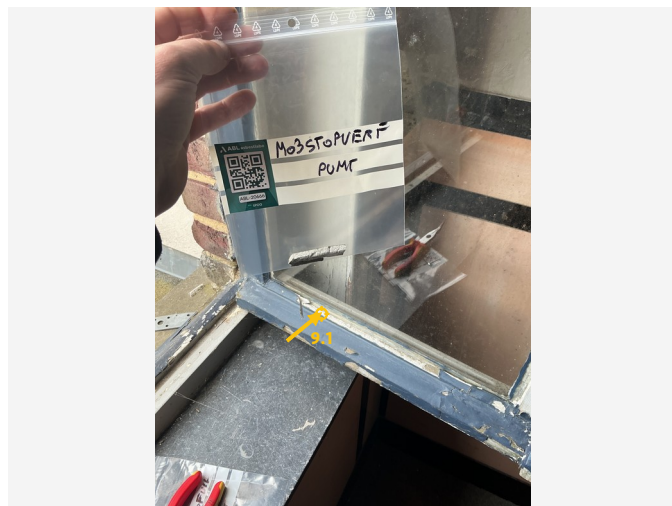
Fiche 9: Stopverf

Geen asbest

#	Type	Referentie	Resultaat
9.1	Puntmonster	M03	Geen asbest

Beschrijving	Stopverf
Omgeving	Buiten
Primaire drager	Wandopening verticaal (raam, deur, ...)
Bindmiddel van materiaal	Kitten, mastiek, pasta
Gebondenheid op basis van bindmiddel	Hecht
Hoeveelheid (lengte - aantal)	<ul style="list-style-type: none">• 15,00 m - 1 stuk
Totale lengte	15,00 m
Identificatiemethode	Een monstername door de asbestdeskundige met laboanalyse door een asbestlabo.
Destructieve handeling voor identificatie	Nee
Opmerking	De hoeveelheid betreft een schatting.

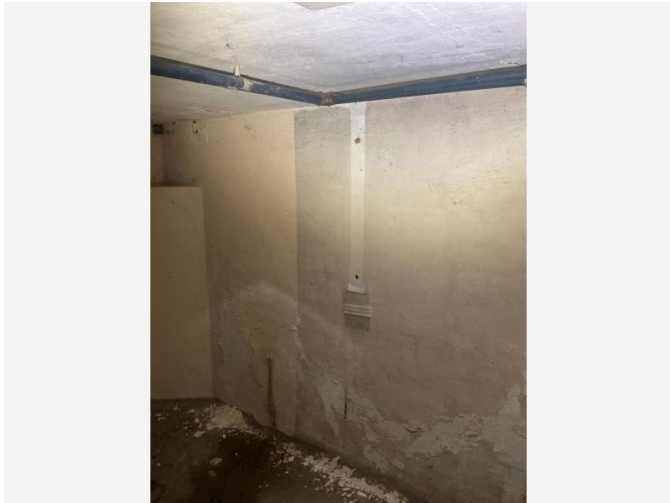
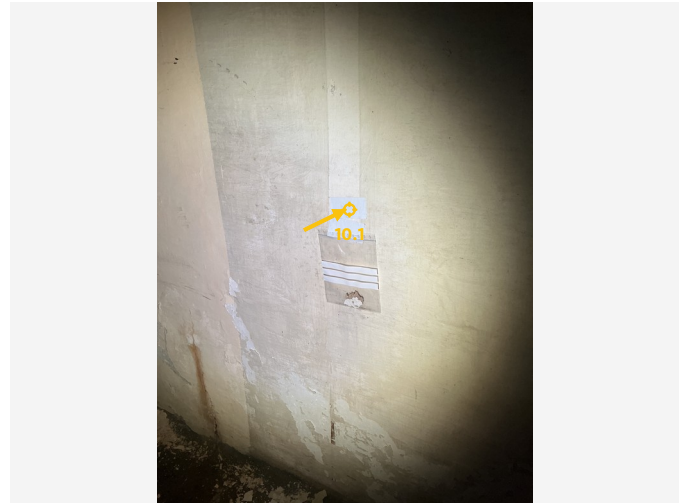
Geen asbest

#	Type	Referentie	Resultaat
10.1	Mengmonster	M05	Geen asbest

Beschrijving	Cementering binnen kelder
Omgeving	Binnen
Primaire drager	Binnenwand
Bindmiddel van materiaal	Cement
Gebondenheid op basis van bindmiddel	Hecht
Hoeveelheid (oppervlakte - dikte - aantal)	• 40,00 m ² - 1,00 cm - 1 stuk
Totaal volume	0,40 m ³
Identificatiemethode	Een monstername door de asbestdeskundige met laboanalyse door een asbestlabo.
Destructieve handeling voor identificatie	Nee
Opmerking	De hoeveelheid betreft een schatting.
