Asbestinventarisatetest

Dijkstraat 65/0301, 9700 Oudenaarde

Attestnummer : 20260520-000329.000

Uitgegeven op : 20.05.2026

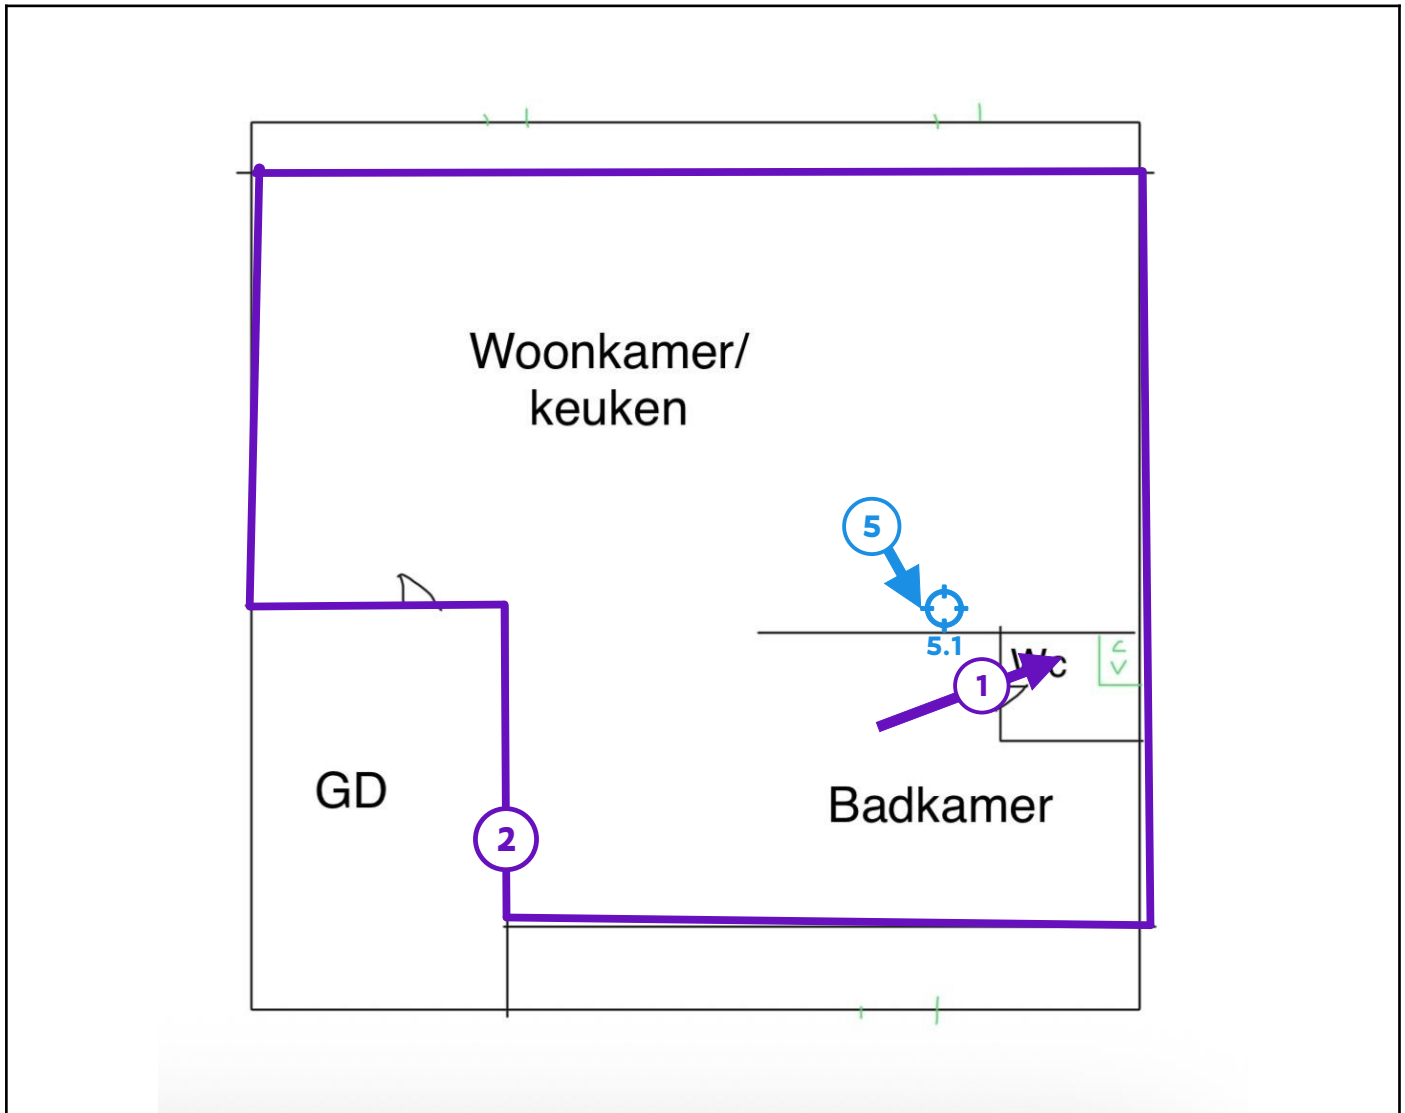
Plan 1.2: Appartement

Beschrijving	Type	Actie
1. Binnenzijde en bovenzijde van de schouw	Beperking	-
2. Valse wand(en)/voorzetwand(en) - Gipskarton	Advies	-
5. Ontdreningsplaat/anti-dreunplaat onder spoelbak	Geen asbest	-
5.1 Code: M03	Puntmonster	-

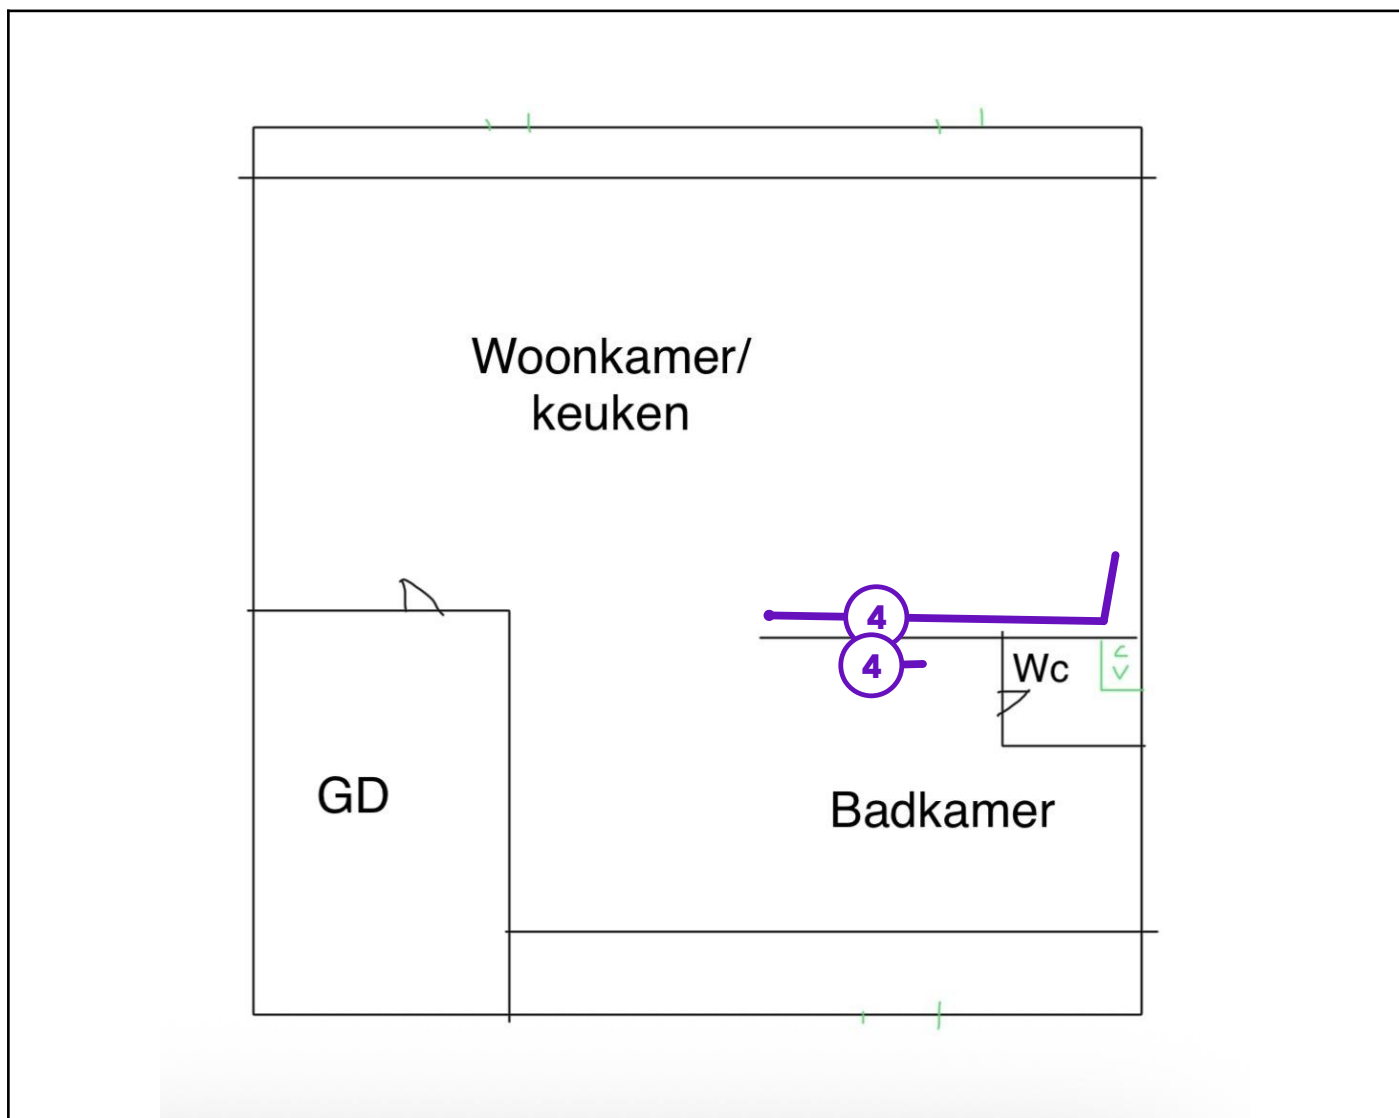
Plan 1.4: Appartement

Beschrijving	Type	Actie
4. Tegellijm achter wandtegels & plinten	Advies	-

Op moment van de inspectie kon niet worden nagegaan of de tegellijm achter de muurtegels/plinten asbestverdacht is. Bij renovatie of verwijdering van de tegels dient het materiaal te worden geanalyseerd voor de werken van start gaan.

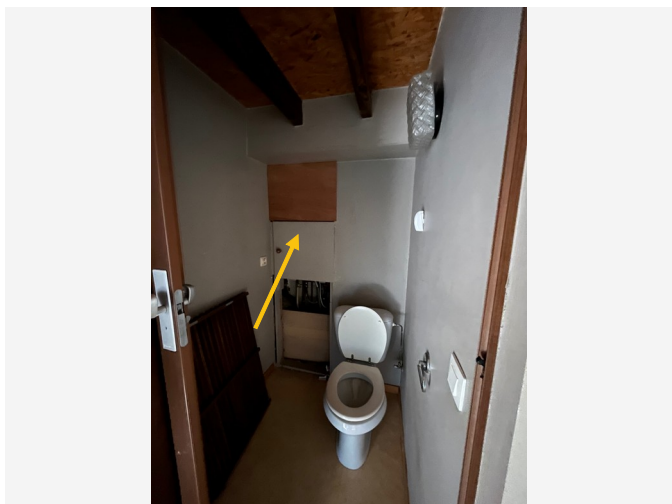
Situeringsfoto

Tijdelijke beperking

Reden: Het te onderzoeken materiaal situeert zich hoger dan 3,50 m te rekenen vanaf een veilige ondergrond

Uitleg van de asbestdeskundige: De binnenzijde van de schouw kon niet geïnspecteerd worden. Ook van buitenaf was inspectie onmogelijk omwille van de hoogte (hoger dan 3.5m). Asbestverdachte toepassingen kunnen aanwezig zijn. Dit betreft een beperking op middellange termijn.

(Asbest)materiaal	Rookgaskanaal
Karakterisatie	Asbest (verdacht)
Primaire drager	HVAC infrastructuur en uitrusting

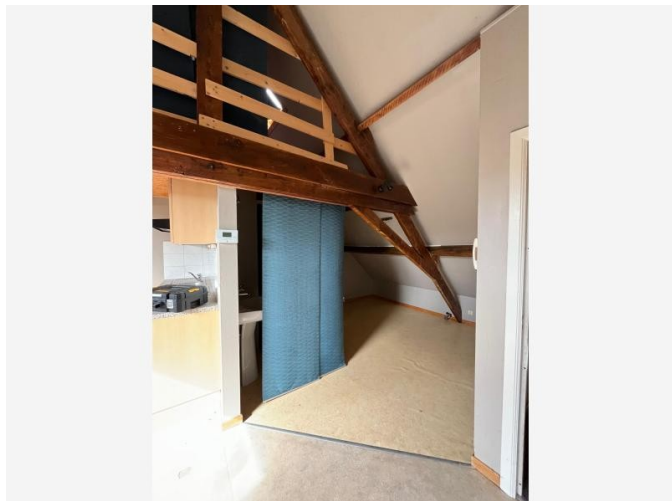
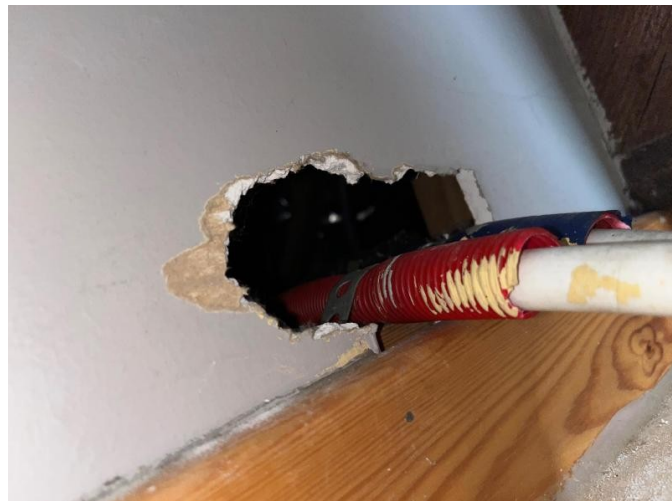
Fiche 2: Valse wand(en)/voorzetswand(en) - Gipskarton

De valse wand(en)/voorzetswand(en) bestaat(bestaan) uit niet-asbestverdachte gipskartonplaten. Zonder destructie is het niet mogelijk om na te gaan of er asbestverdachte materialen aanwezig zijn achter de valse wand(en)/voorzetswand(en).

Basis voor advies	De asbestdeskundige beoordeelt het materiaal als niet-asbestverdacht.
-------------------	---

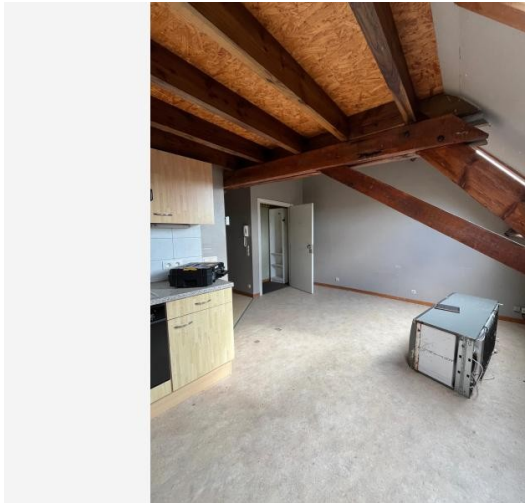
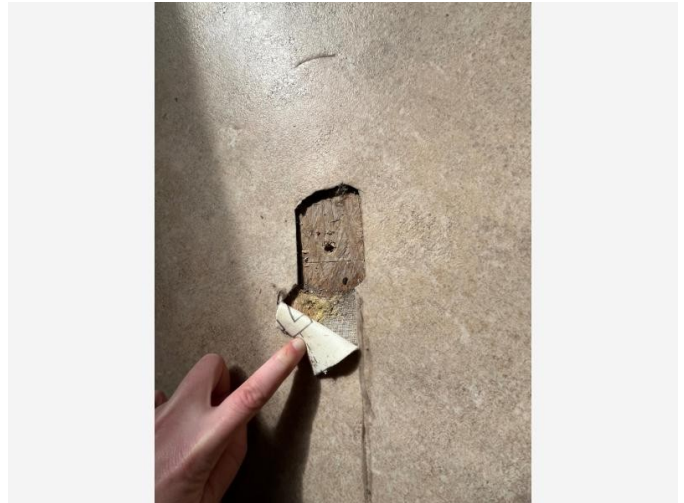
De aanwezige vloerbekleding is niet asbestverdacht. De onderliggende laag was echter niet inspecteerbaar zonder destructie tijdens de inspectie. Mogelijk is de onderliggende laag asbestverdacht.

Basis voor advies	De asbestdeskundige beoordeelt het materiaal als niet-asbestverdacht.
Primaire drager	Vloer
