Asbestinventarisatetest

Dijkstraat 65/0101, 9700 Oudenaarde

Attestnummer : 20260520-000332.000

Zone 1: Appartement

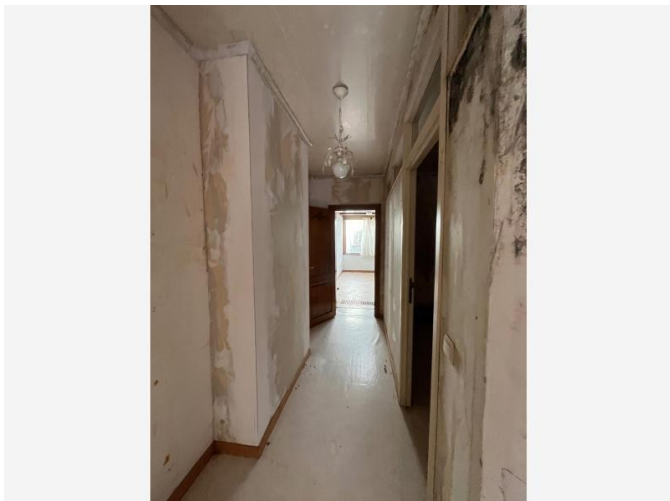
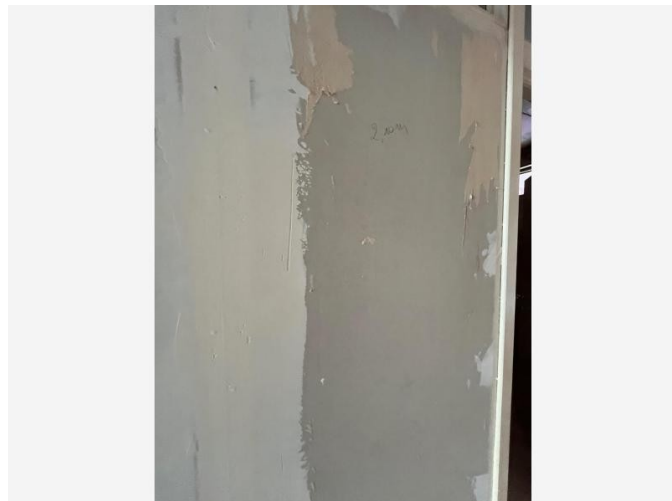
Fiche 1: Valse wand(en)/voorzetwand(en) - Gipskarton-Pvc-hout

De valse wand(en)/voorzetwand(en) bestaat(bestaan) uit niet-asbestverdachte gipskartonplaten/hout-/pvc platen. Zonder destructie is het niet mogelijk om na te gaan of er asbestverdachte materialen aanwezig zijn achter de valse wand(en)/voorzetwand(en).

Basis voor advies	De asbestdeskundige beoordeelt het materiaal als niet-asbestverdacht.
-------------------	---

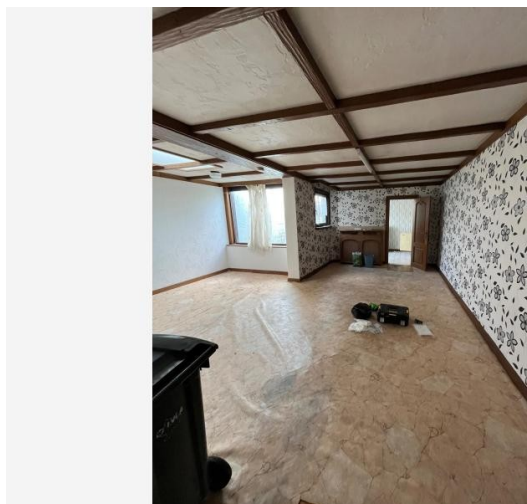
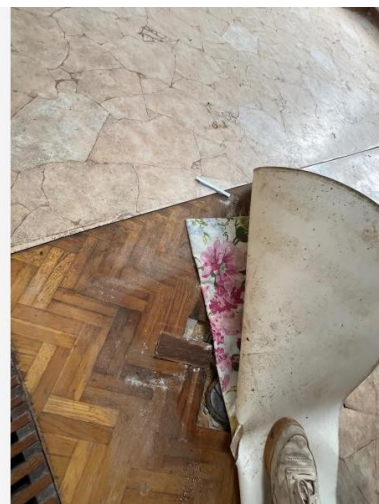
De aanwezige vloerbekleding is niet asbestverdacht. De onderliggende laag was echter niet inspecteerbaar zonder destructie tijdens de inspectie. Mogelijk is de onderliggende laag asbestverdacht.

Basis voor advies	De asbestdeskundige beoordeelt het materiaal als niet-asbestverdacht.
Primaire drager	Vloer

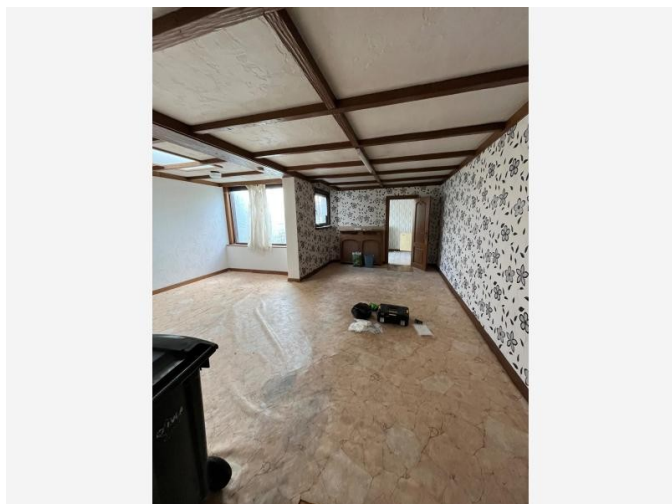
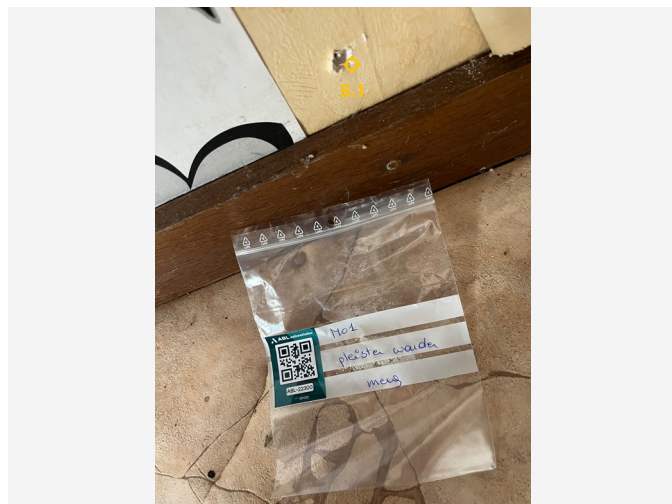
Fiche 5: Pleisterwerk wanden

Geen asbest

#	Type	Referentie	Resultaat
5.1	Mengmonster	M01	Geen asbest

Beschrijving	Pleisterwerk wanden
Omgeving	Binnen
Primaire drager	Binnenwand
Bindmiddel van materiaal	Gips - kalk
Gebondenheid op basis van bindmiddel	Niet-hechtgebonden
Hoeveelheid (oppervlakte - dikte - aantal)	• 170,00 m ² - 2,00 cm - 1 stuk
Totaal volume	3,40 m ³
Identificatiemethode	Een monstername door de asbestdeskundige met laboanalyse door een asbestlabo.
Destructieve handeling voor identificatie	Nee
Opmerking	<p>De hoeveelheid betreft een schatting.</p> <p>Het materiaal werd bemonsterd op de volgende locaties: keuken en hal</p> <p>Het materiaal op volgende verplichte locatie werd niet bemonsterd wegens: geen pleister in natte ruimtes, geen stooklokaal en trappenhal aanwezig.</p>

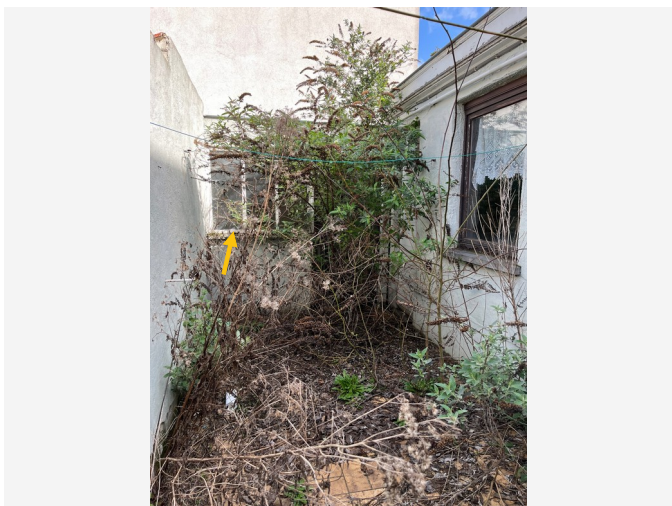
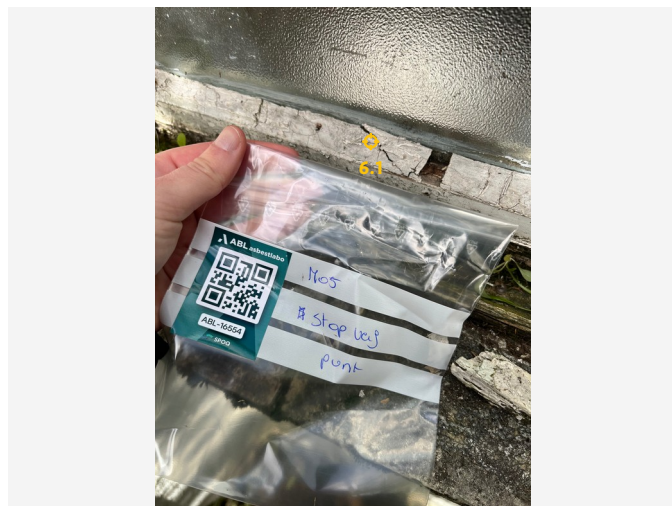
Geen asbest

#	Type	Referentie	Resultaat
6.1	Puntmonster	M05	Geen asbest

Beschrijving	Mastiek/kit tussen glas en profiel - buiten
Omgeving	Buiten
Primaire drager	Wandopening verticaal (raam, deur, ...)
Bindmiddel van materiaal	Kitten, mastiek, pasta
Gebondenheid op basis van bindmiddel	Hecht
Hoeveelheid (gewicht - aantal)	<ul style="list-style-type: none">• 1,00 kg - 1 stuk
Totaal gewicht	1,00 kg
Identificatiemethode	Een monstername door de asbestdeskundige met laboanalyse door een asbestlabo.
Destructieve handeling voor identificatie	Nee
Opmerking	De hoeveelheid betreft een schatting

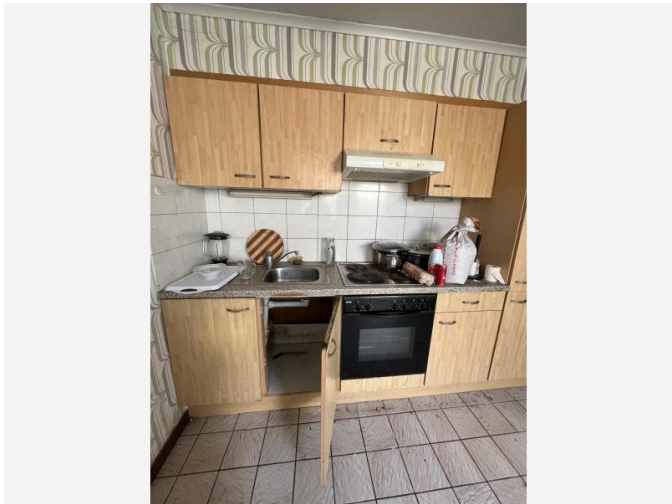
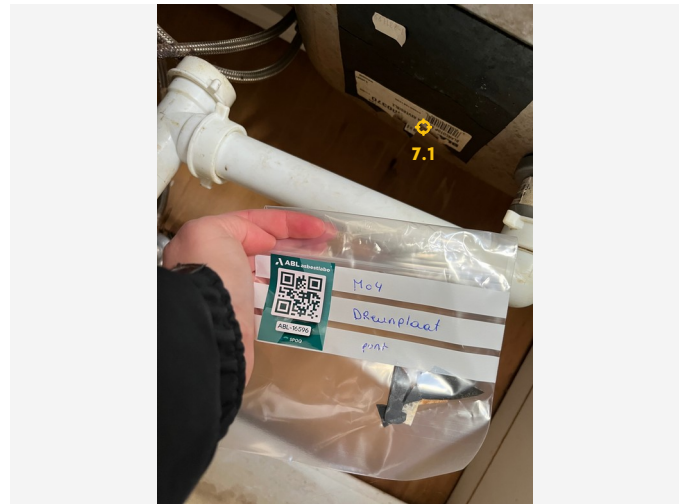
Fiche 7: Ontdreuningsplaat/anti-dreunplaat onder spoelbak

Geen asbest

#	Type	Referentie	Resultaat
7.1	Puntmonster	M04	Geen asbest

Beschrijving	Ontdreningsplaat/anti-dreunplaat onder spoelbak
Omgeving	Binnen
Primaire drager	Sanitaire infrastructuur en uitrusting (toe- en afvoer)
Bindmiddel van materiaal	Bitumen (roofing, teer, asfalt)
Gebondenheid op basis van bindmiddel	Hecht
Hoeveelheid (gewicht - aantal)	<ul style="list-style-type: none">• 0,20 kg - 1 stuk
Totaal gewicht	0,20 kg
Identificatiemethode	Een monstername door de asbestdeskundige met laboanalyse door een asbestlabo.
Destructieve handeling voor identificatie	Nee
Opmerking	De hoeveelheid betreft een schatting.

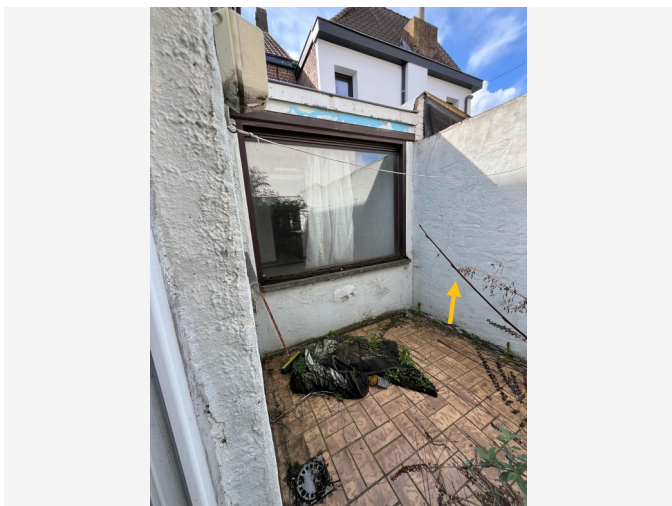
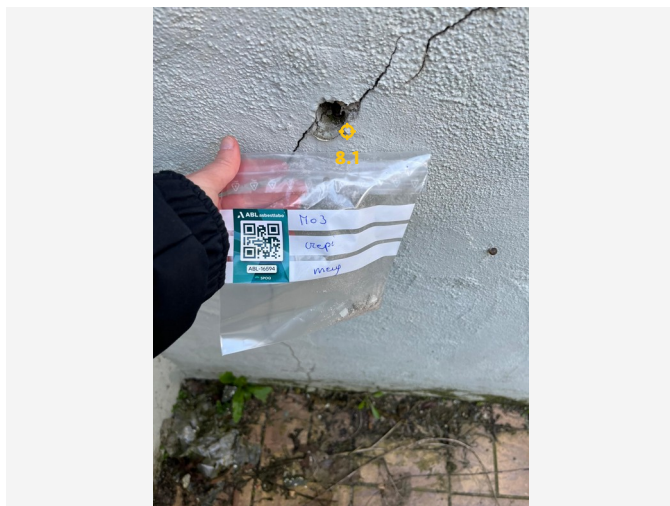
Fiche 8: Crepi (buiten)

Geen asbest

#	Type	Referentie	Resultaat
8.1	Mengmonster	M03	Geen asbest

Beschrijving	Crepi (buiten)
Omgeving	Buiten
Primaire drager	Wand buitenschil
Bindmiddel van materiaal	Cement
Gebondenheid op basis van bindmiddel	Hecht
Hoeveelheid (gewicht - aantal)	<ul style="list-style-type: none">• 40,00 kg - 1 stuk
Totaal gewicht	40,00 kg
Identificatiemethode	Een monstername door de asbestdeskundige met laboanalyse door een asbestlabo.
Destructieve handeling voor identificatie	Nee

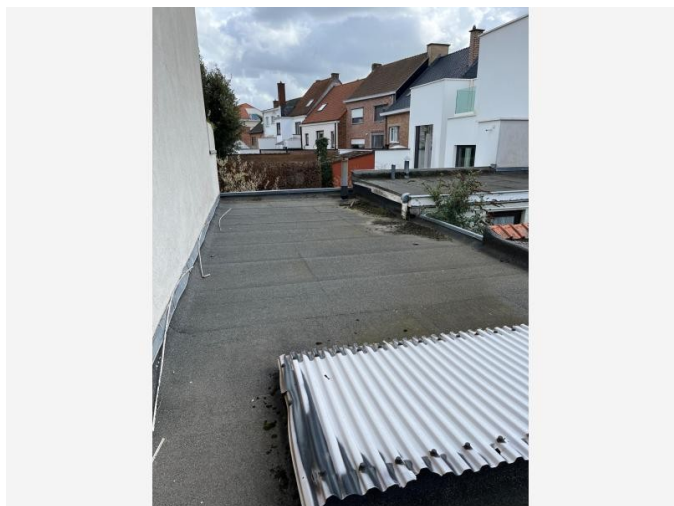
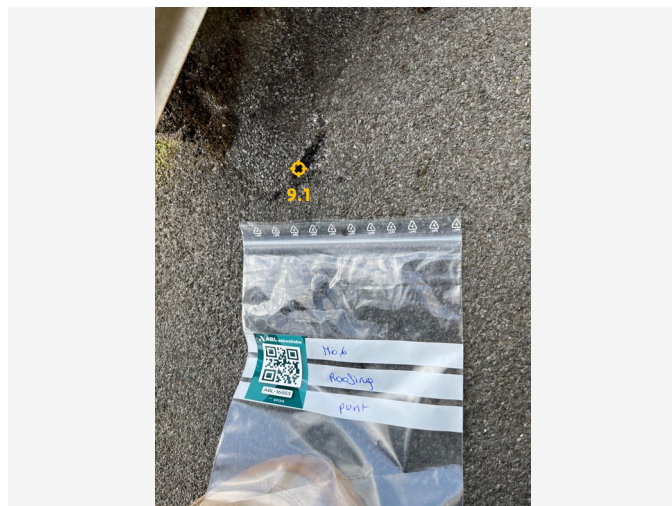
Fiche 9: Dakbedekking - Roofing

Geen asbest

#	Type	Referentie	Resultaat
9.1	Puntmonster	M06	Geen asbest

Beschrijving	Dakbedekking - Roofing
Omgeving	Buiten
Primaire drager	Plat dak
Bindmiddel van materiaal	Bitumen (roofing, teer, asfalt)
Gebondenheid op basis van bindmiddel	Hecht
Hoeveelheid (oppervlakte - aantal)	<ul style="list-style-type: none">• 45,00 m² - 1 stuk
Totale oppervlakte	45,00 m ²
Identificatiemethode	Een monstername door de asbestdeskundige met laboanalyse door een asbestlabo.
Destructieve handeling voor identificatie	Nee
