Asbestinventarisatetest

Dijkstraat 65/0201, 9700 Oudenaarde

Attestnummer : 20260520-000331.000

Uitgegeven op : 20.05.2026

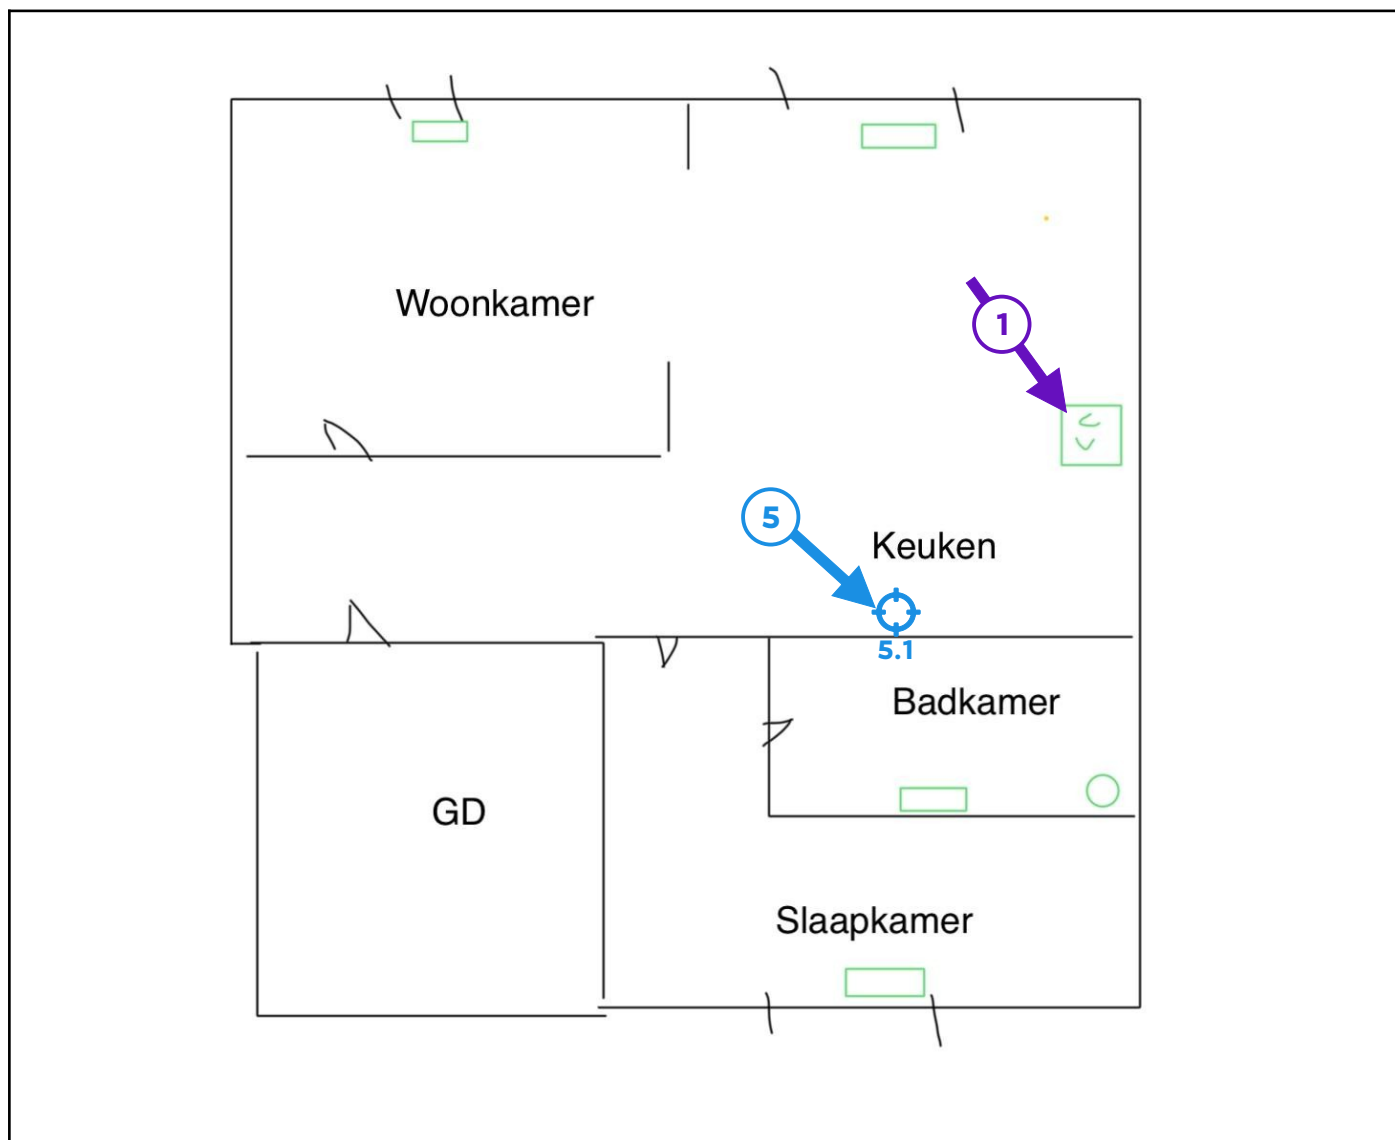
Plan 1.3: Appartement kopie

Beschrijving	Type	Actie
1. Binnenzijde en bovenzijde van de schouw	Beperking	-
5. Ontdreuningsplaat/anti-dreunplaat onder spoelbak	Geen asbest	-
5.1 Code: M03	Puntmonster	-

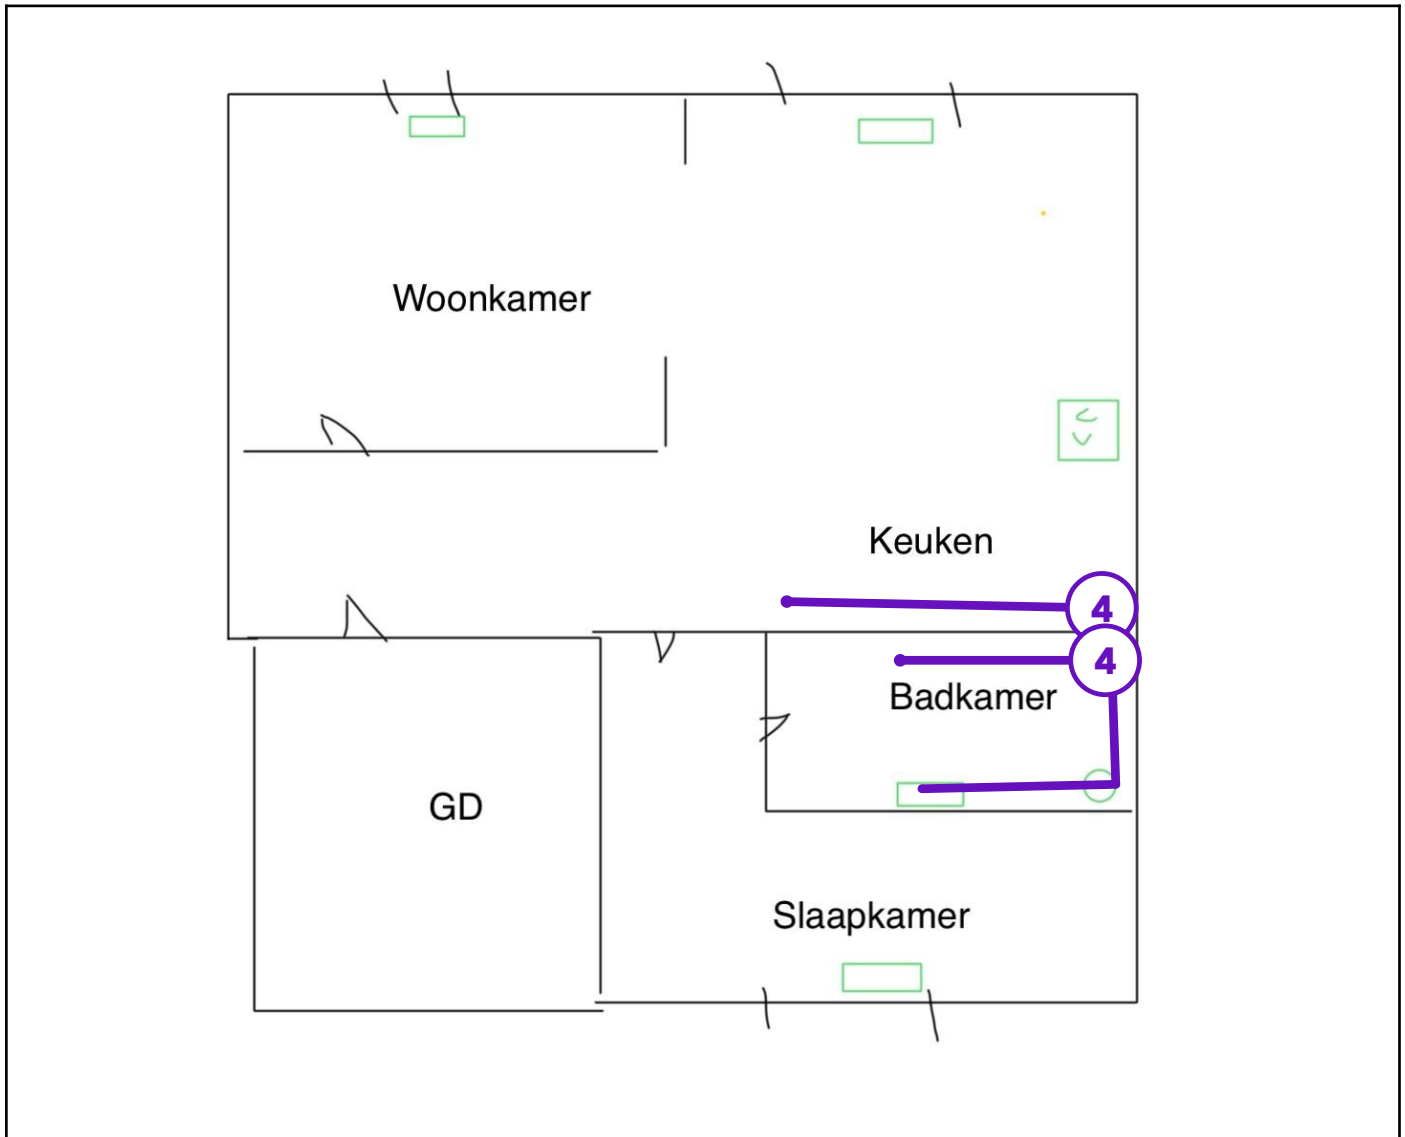
Plan 1.6: Appartement kopie kopie

Op moment van de inspectie kon niet worden nagegaan of de tegellijm achter de muurtegels/plinten asbestverdacht is. Bij renovatie of verwijdering van de tegels dient het materiaal te worden geanalyseerd voor de werken van start gaan.

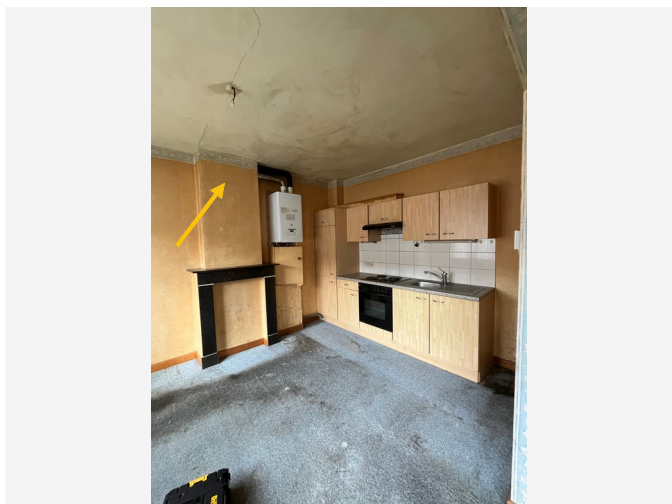
Situeringsfoto

Tijdelijke beperking

Reden: Het te onderzoeken materiaal situeert zich hoger dan 3,50 m te rekenen vanaf een veilige ondergrond

Uitleg van de asbestdeskundige: De binnenzijde van de schouw kon niet geïnspecteerd worden. Ook van buitenaf was inspectie onmogelijk omwille van de hoogte (hoger dan 3.5m). Asbestverdachte toepassingen kunnen aanwezig zijn. Dit betreft een beperking op middellange termijn.

(Asbest)materiaal	Rookgaskanaal
Karakterisatie	Asbest (verdacht)
Primaire drager	HVAC infrastructuur en uitrusting

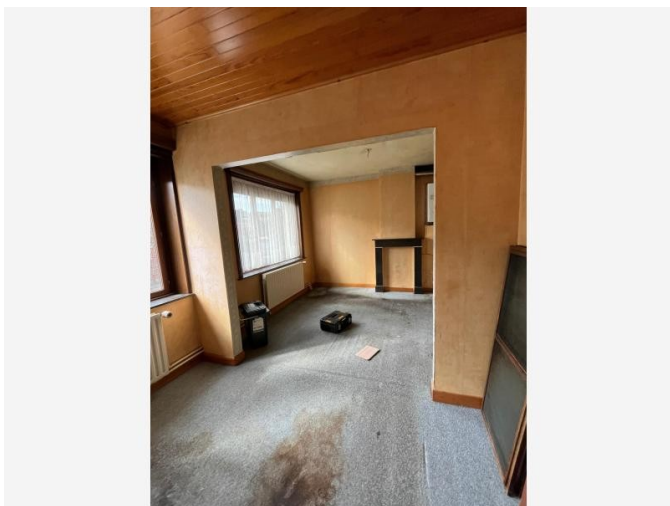
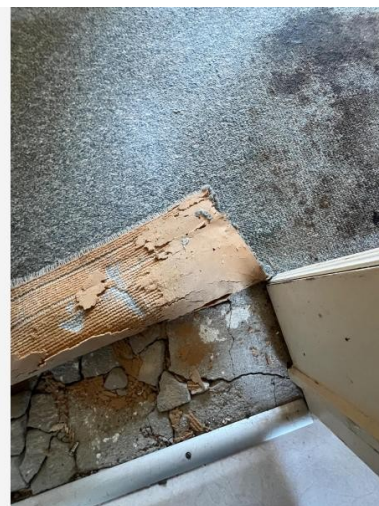
De aanwezige vloerbekleding is niet asbestverdacht. De onderliggende laag was echter niet inspecteerbaar zonder destructie tijdens de inspectie. Mogelijk is de onderliggende laag asbestverdacht.

Basis voor advies	De asbestdeskundige beoordeelt het materiaal als niet-asbestverdacht.
Primaire drager	Vloer

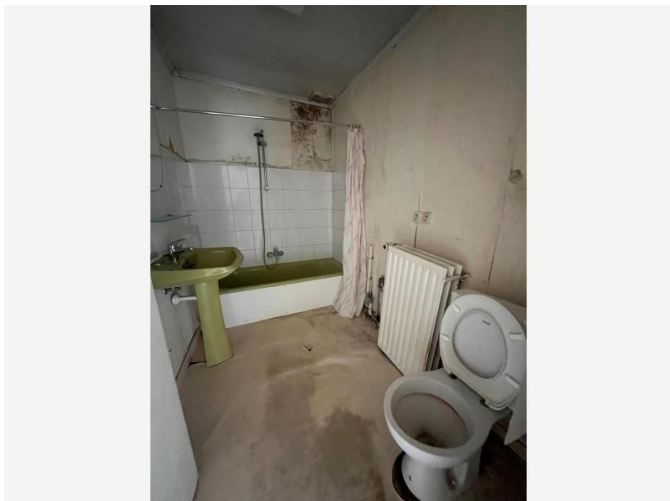
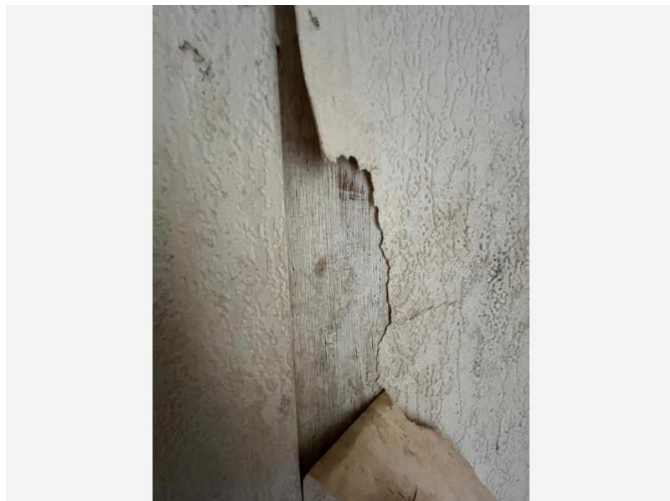
Fiche 3: Valse wand(en)/voorzetswand(en) - Gipskarton-Pvc-hout

De valse wand(en)/voorzetswand(en) bestaat(bestaan) uit niet-asbestverdachte gipskartonplaten/hout-/pvc platen. Zonder destructie is het niet mogelijk om na te gaan of er asbestverdachte materialen aanwezig zijn achter de valse wand(en)/voorzetswand(en).

Basis voor advies	De asbestdeskundige beoordeelt het materiaal als niet-asbestverdacht.
-------------------	-----------------------------------------------------------------------

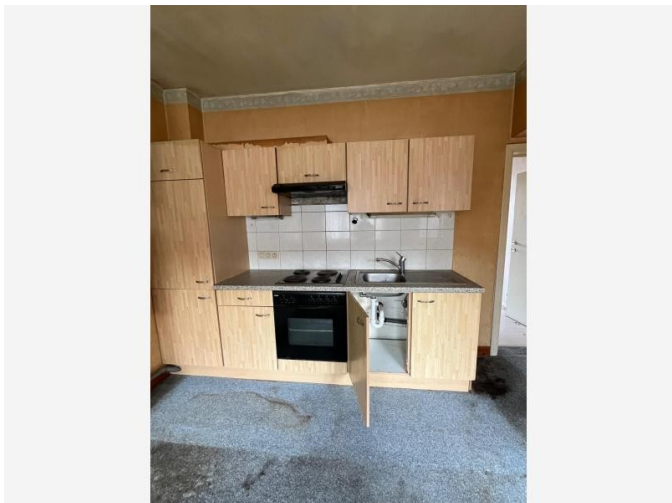
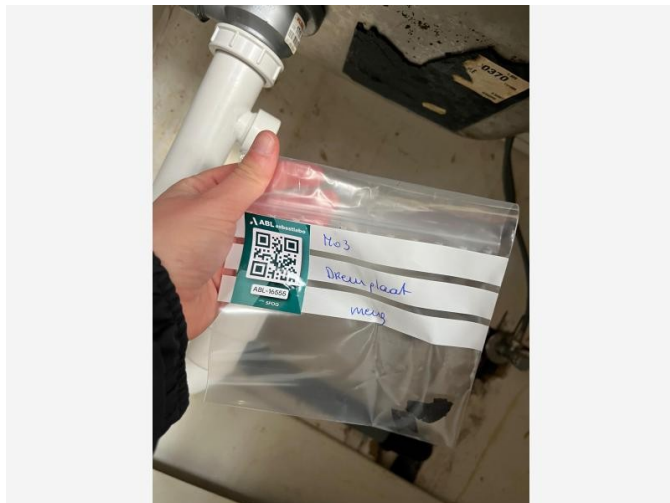
Fiche 5: Ontdreuningsplaat/anti-dreunplaat onder spoelbak

Geen asbest

#	Type	Referentie	Resultaat
5.1	Puntmonster	M03	Geen asbest

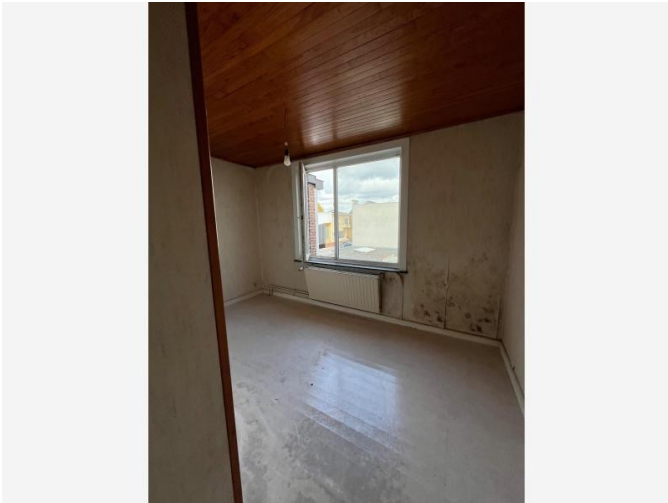
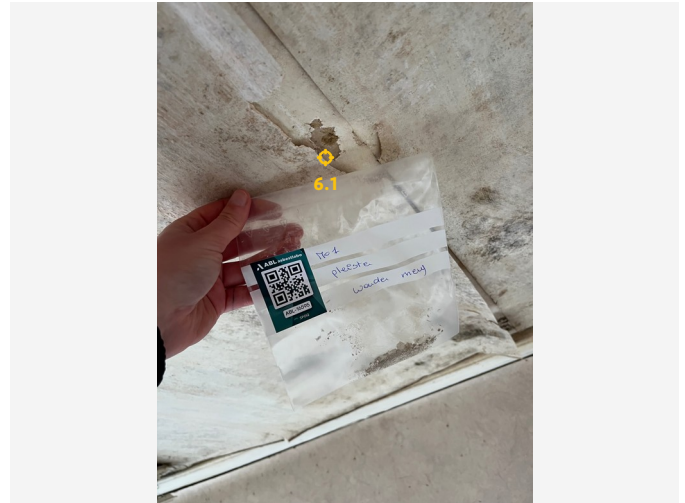
Fiche 6: Pleisterwerk wanden

Geen asbest

#	Type	Referentie	Resultaat
6.1	Mengmonster	M01	Geen asbest

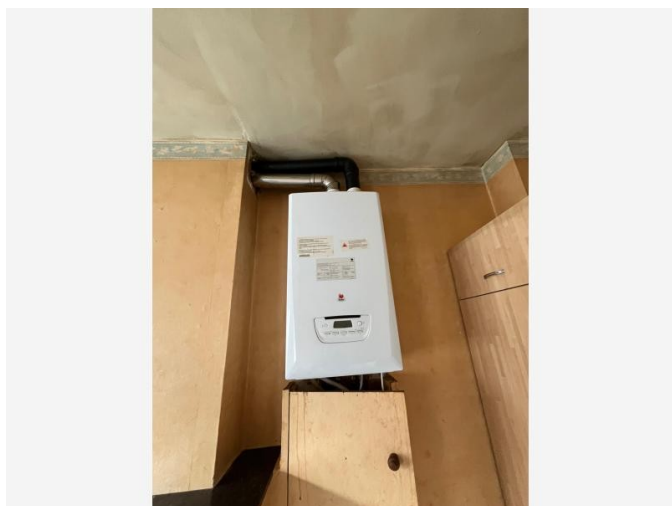
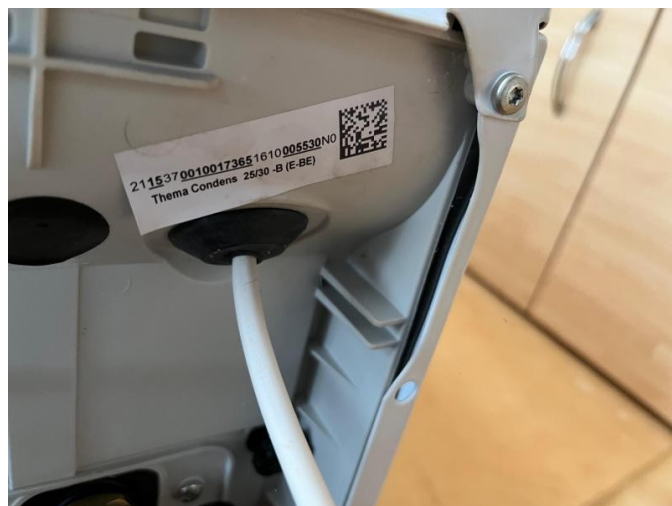
Beschrijving	Notitie	Terug te vinden op plannen
Fiche 7: Materialen aan de stookketel(dichtingen, isol mat,...) niet verdacht	De materialen aan de stookketel (dichtingen, isolerend materiaal,...) zijn niet asbest verdacht	-
Fiche 8: Plafondafwerking in gipskarton/hout/pvc	Het plafond bestaat uit niet-asbestverdachte gipskartonplaten/hout-/pvc platen . Zonder destructie is het niet mogelijk om na te gaan of er asbestverdachte materialen aanwezig zijn achter de gipskartonplaten/hout-/pvc platen.	Plan 1.1: Appartement
Fiche 9: Afdichtingsmateriaal (mastiek,kit,...) aan schrijnwerk - Niet verdacht	Het aanwezig afkittingsmateriaal is niet asbest-verdacht.	-
