# Asbestinventarisatetest

Wolvenberg 17, 9700 Oudenaarde

Attestnummer : 20230718-000065.000

Uitgegeven op : 18.07.2023

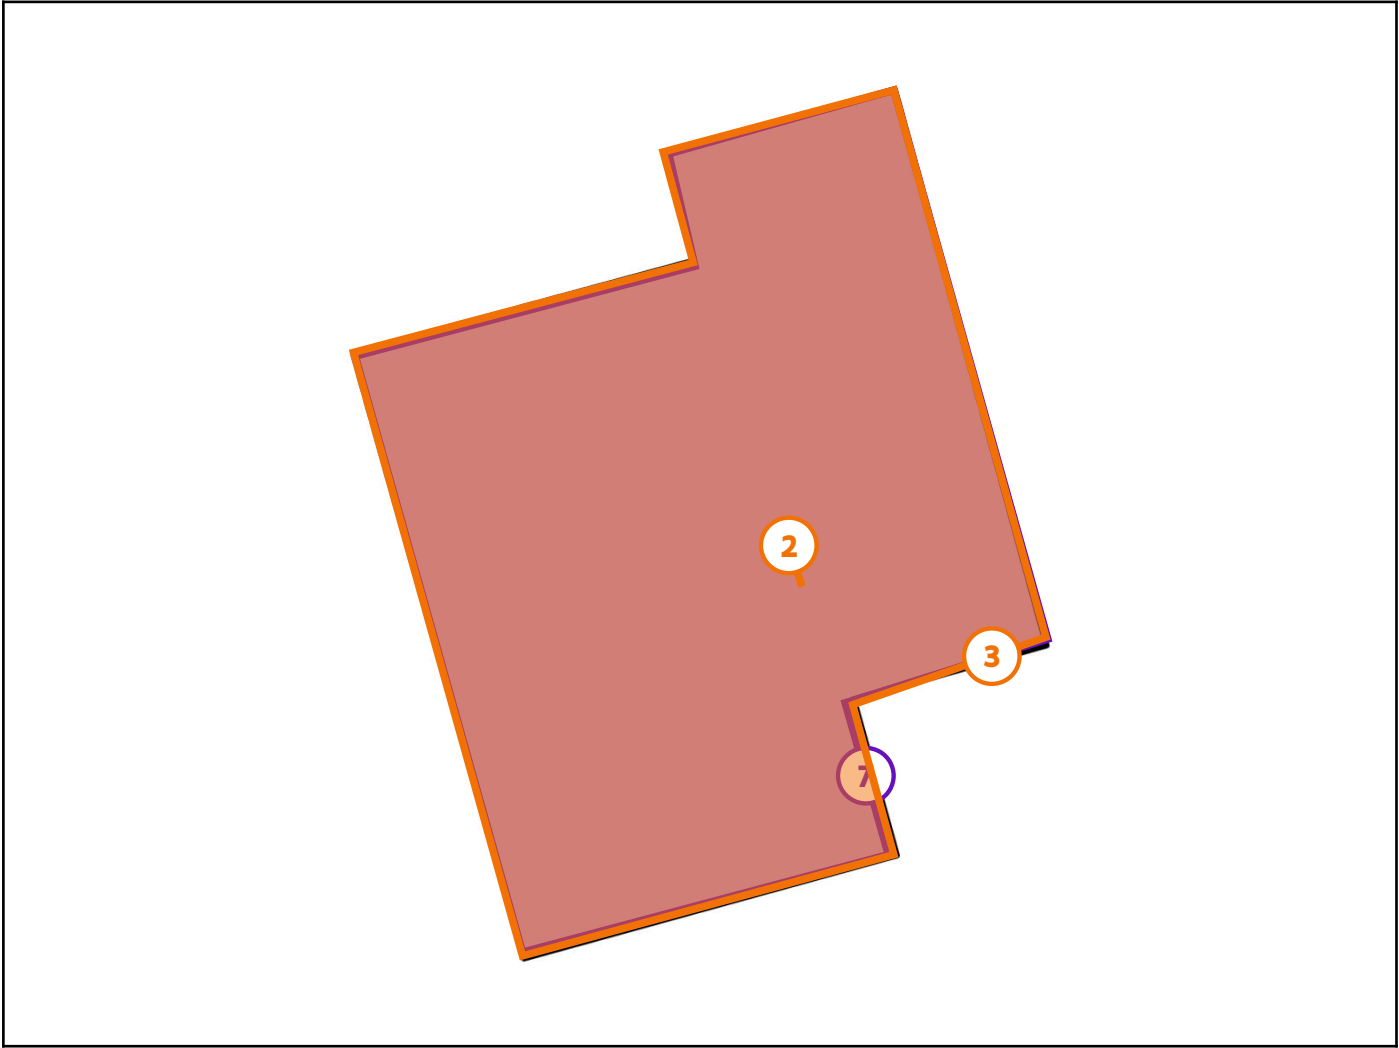
# Plan 1.4: Leien dak

| Beschrijving | Type | Actie |
|---|---|---|
| 2. Rookgaskanalen | Asbestmateriaal | Verwijderen |
| 3. Leien dak | Asbestmateriaal | Verwijderen |

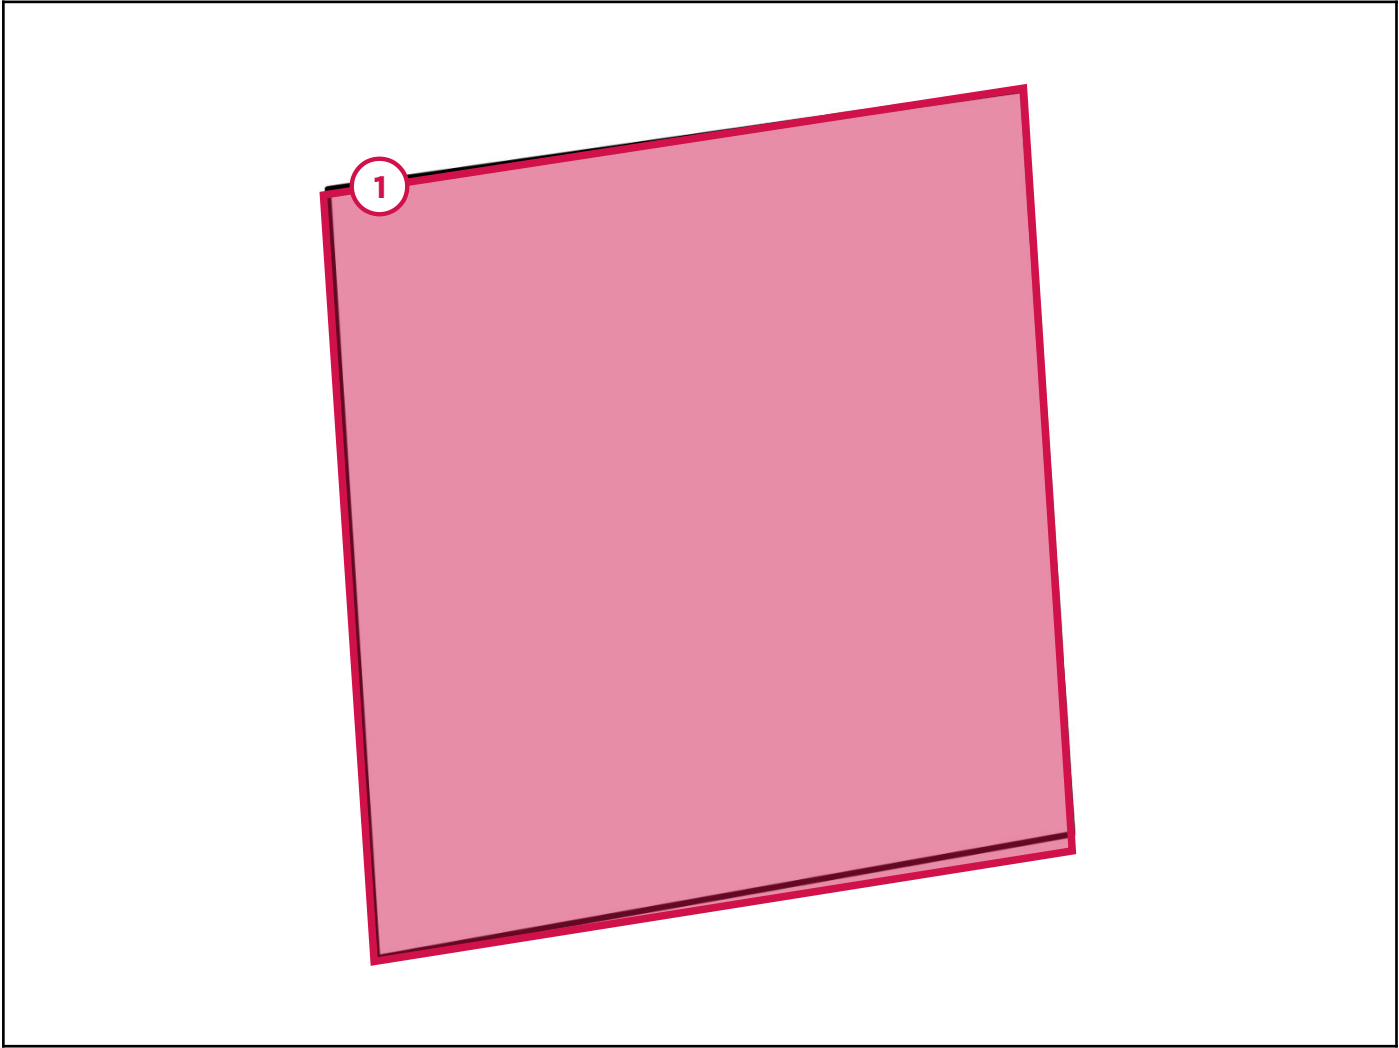
# Plan 3.1: Constructie 2

| Beschrijving | Type | Actie |
|---|---|---|
| 1. Golfplaten | Asbestmateriaal | Dringend verwijderen |

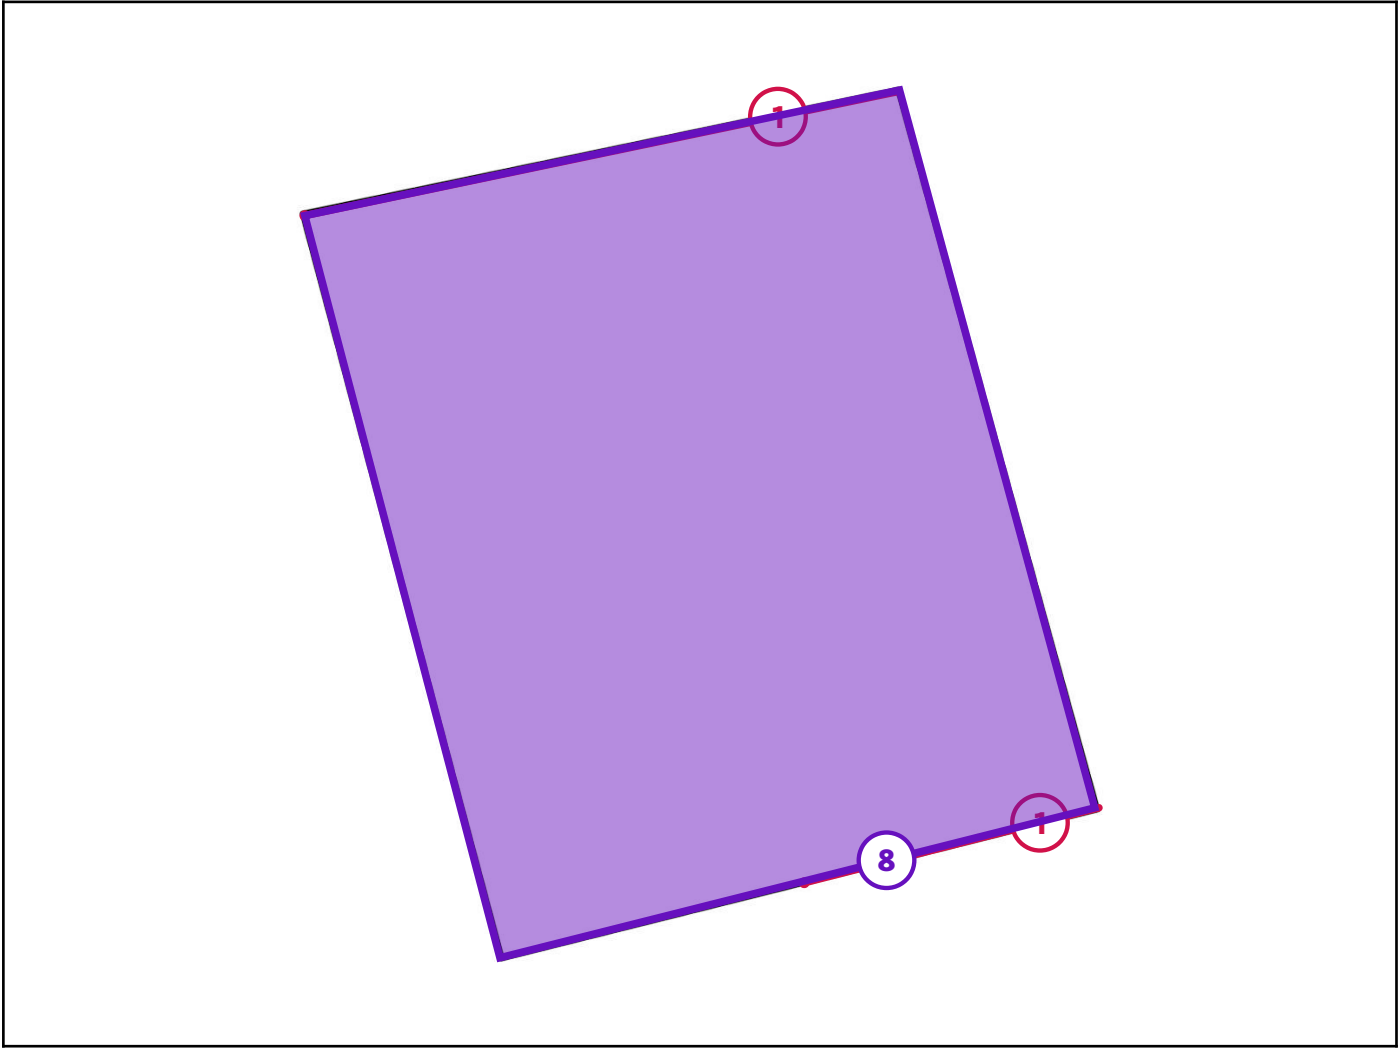
# Plan 4.1: Constructie 3

| Beschrijving | Type | Actie |
|---|---|---|
| 1. Golfplaten | Asbestmateriaal | Dringend verwijderen |
| 8. Metalen golfplaten | Advies | - |

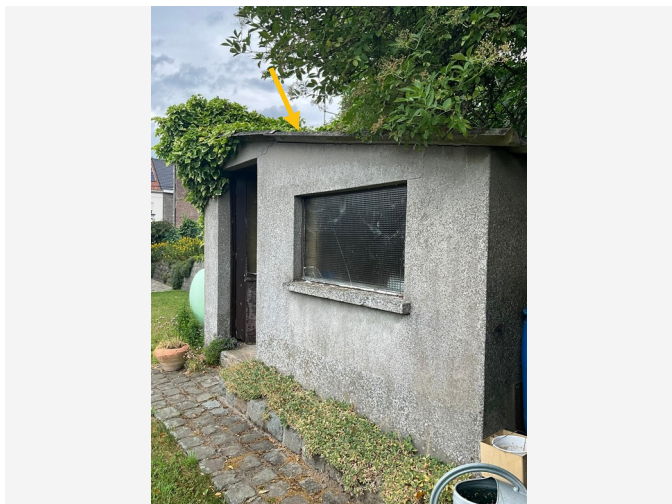
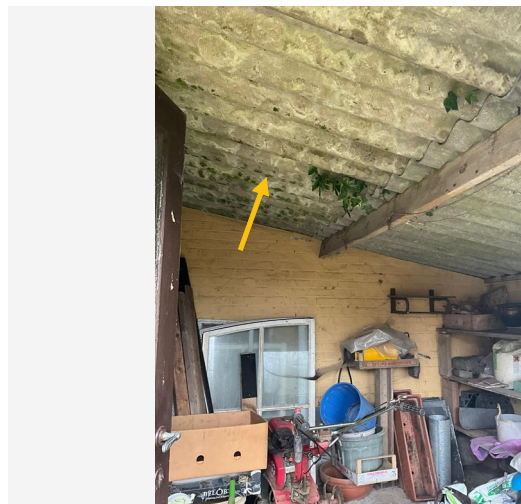
| Fiche 1: Golfplaten..... | 19 |

| Eindbeoordeling materiaalrisico | Hoog materiaalrisico en/of hoge kans op vezelvrijgave |

| Asbestsoort (vezeltype) | Crocidoliet aanwezig |
| Toestand van het materiaal | Zwaar beschadigd, zwaar verweerd |

| Beschrijving | Golfplaten |

| <b>Opmerking</b> | <p>Constructie 2 = dak 3m x 2,5m = 7,5 m<sup>2</sup></p> <p>Constructie 3 = zijkant 1,2m x 0,5m en 1,2m x 1,2m = 2,04m<sup>2</sup></p> |

**Dringend verwijderen**

- Verwijder dit asbestmateriaal zo snel mogelijk. Volg de toestand goed op.

- Eenvoudige handelingen: mag via doe-het-zelf of door werknemer(s) met opleidingsattest eenvoudige handelingen  
Met de nodige beschermingsmiddelen, zie alle info : <https://ovam.vlaanderen.be/asbestdaken-en-gevels>

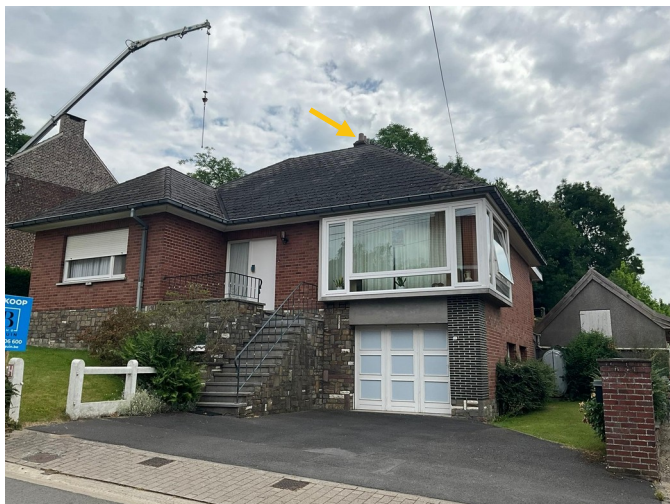
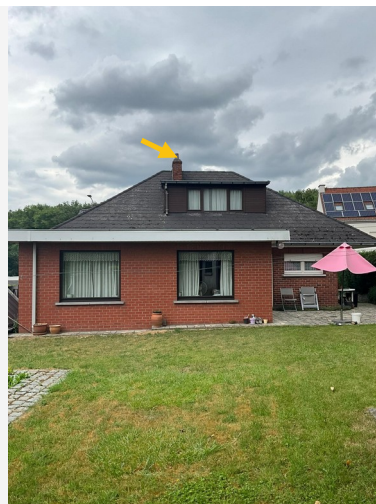
| Fiche 2: Rookgaskanalen..... | 22 |

| Eindbeoordeling materiaalarisico | Verhoogd materiaalarisico en/of verhoogde kans op vezelvrijgave |

| Asbestsoort (vezeltype) | Crocidoliet aanwezig |
| Toestand van het materiaal | Matig beschadigd, matig verweerd |

| Beschrijving | Rookgaskanalen |

Verwijderen

- Zorg voor een veilig beheer. Vermijd het beschadigen van het asbestmateriaal. Controleer de toestand jaarlijks op wijzigingen.

- Eenvoudige handelingen: enkel door erkend asbestverwijderaar  
De schouwpijpjes mag je niet zelf wegnemen (aangezien deze gedeeltelijk ingemetst is). Schakel hulp in van professionals.

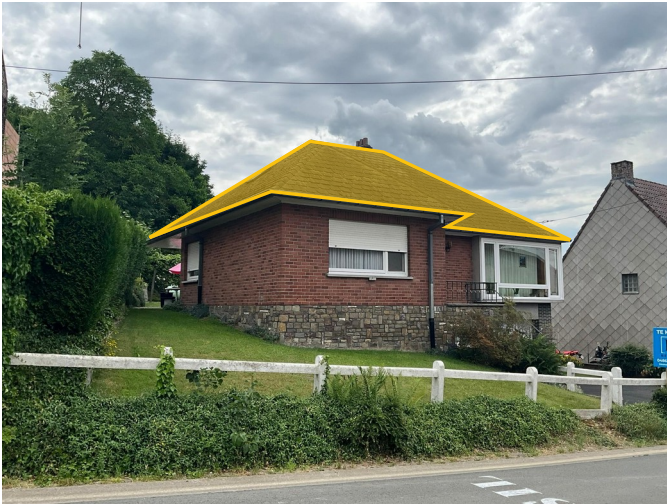
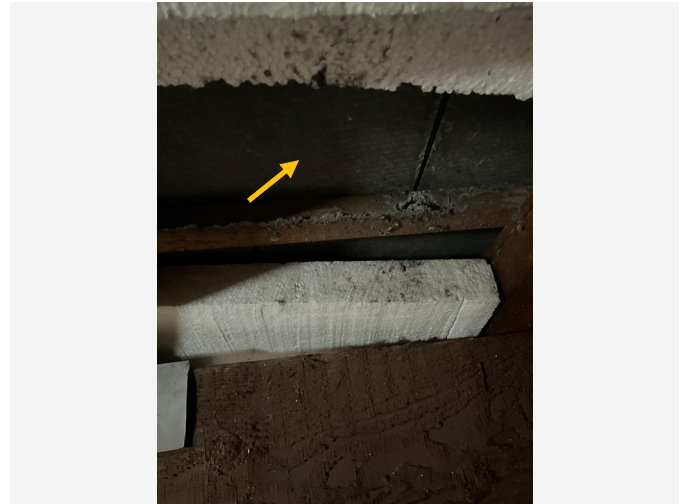
| Fiche 3: Leien dak..... | 25 |

| Eindbeoordeling materiaalrisico | Verhoogd materiaalrisico en/of verhoogde kans op vezelvrijgave |

| Asbestsoort (vezeltype) | Alleen chrysotiel |
| Toestand van het materiaal | Matig beschadigd, matig verweerd |

| Beschrijving | Leien dak |

Verwijderen

- Zorg voor een veilig beheer. Vermijd het beschadigen van het asbestmateriaal. Controleer de toestand jaarlijks op wijzigingen.
- Hemelwater dat afspoelt van asbestcement daken of gevels kan asbestdeeltjes bevatten. Gebruik het enkel voor gesloten circuits (bv. spoelen toiletten). Reinig na het vervangen van het dak of de gevel de dakgoten en regenwaterput of -ton om asbesthoudend sediment of slib te verwijderen

- Eenvoudige handelingen: mag via doe-het-zelf of door werknemer(s) met opleidingsattest eenvoudige handelingen  
Met de nodige beschermingsmiddelen, zie alle info : <https://ovam.vlaanderen.be/asbestdaken-en-gevels>

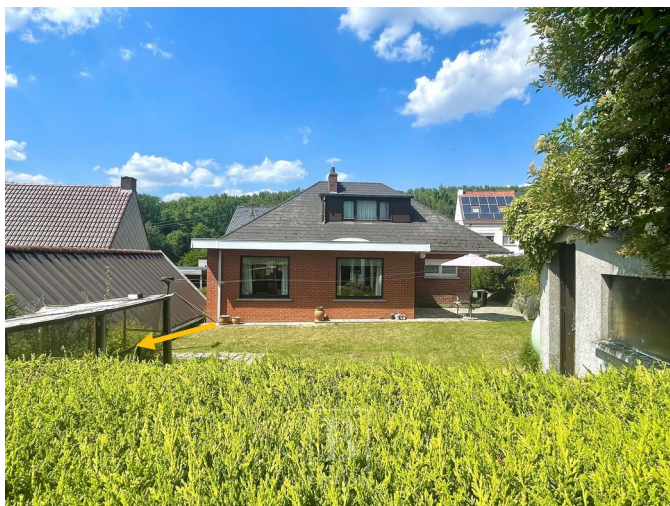
Geen asbest verdacht materiaal

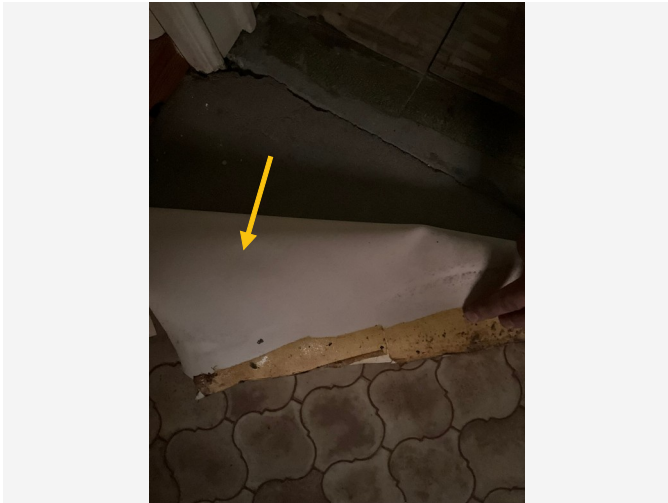
Deze vinyl is niet asbestverdacht

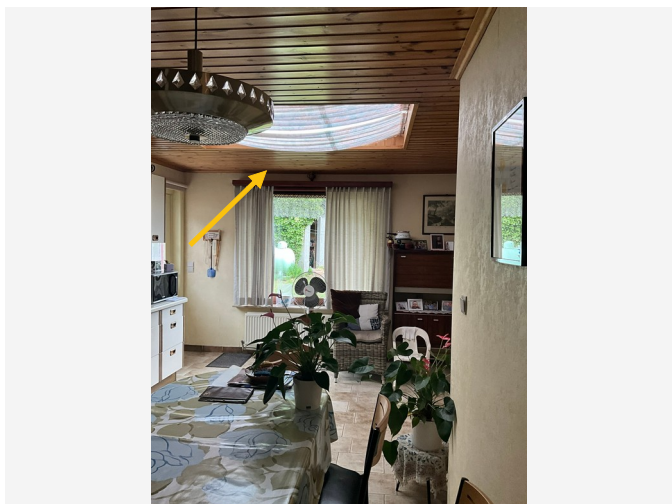
houten plafonds

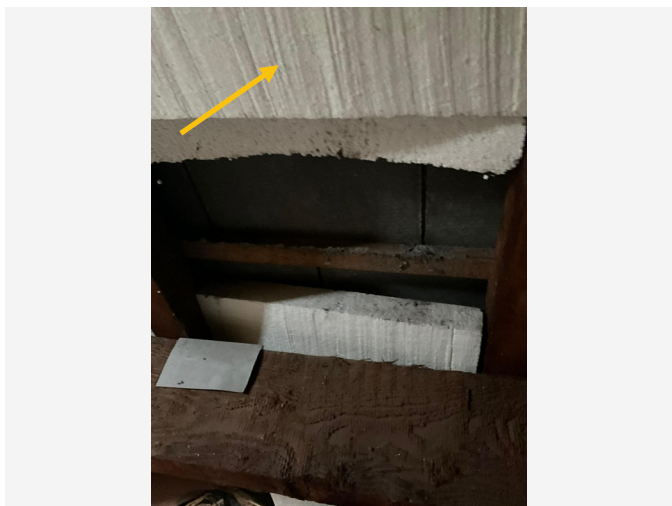
Er zijn geen onderdakplaten aanwezig, enkel piepschuim panelen

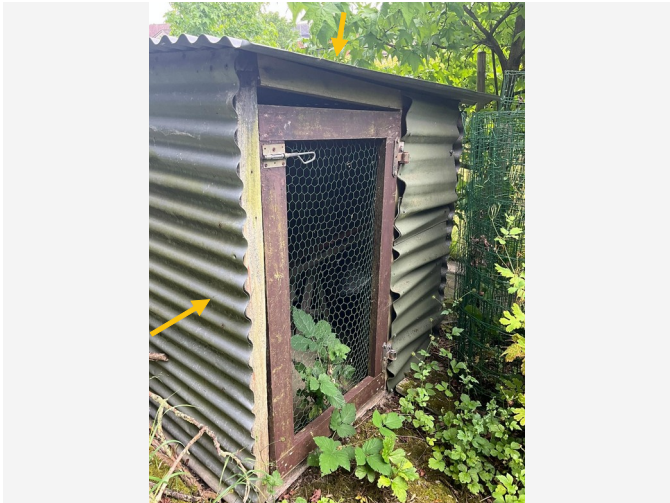
Resterende golfplaten op constructie 3 zijn metalen golfplaten

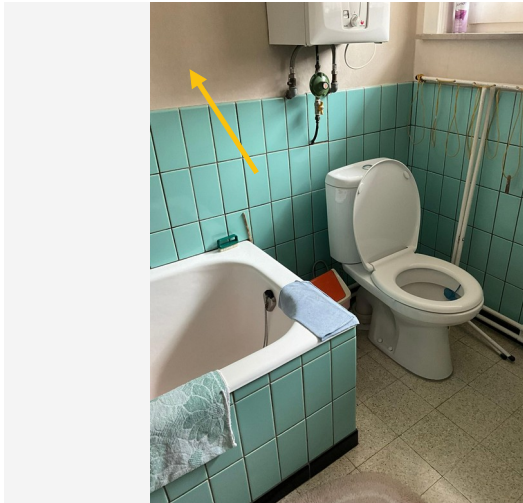
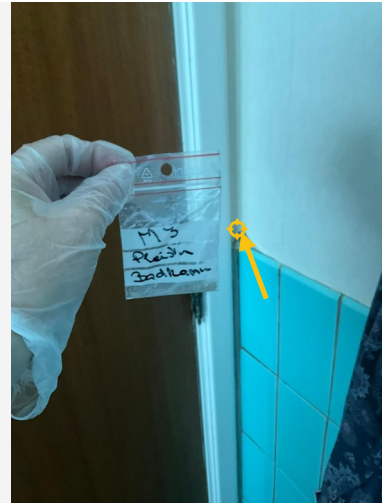
## Fiche 9: Pleister badkamer

Geen asbest

| # | Type | Referentie | Resultaat |
|---|---|---|---|
| 9.1 | Puntmonster | M3 | Geen asbest |

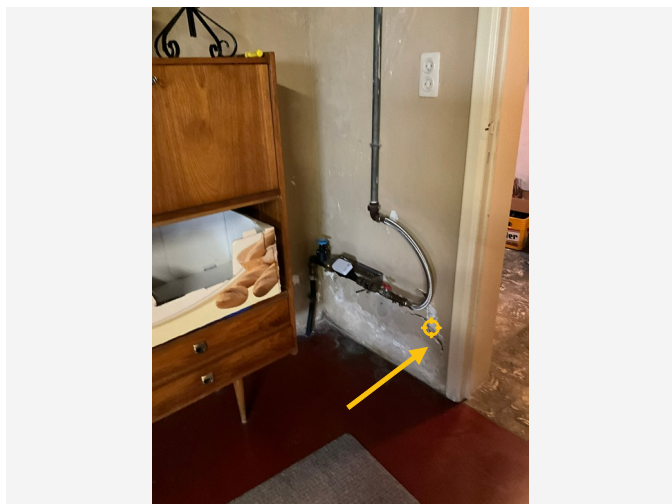
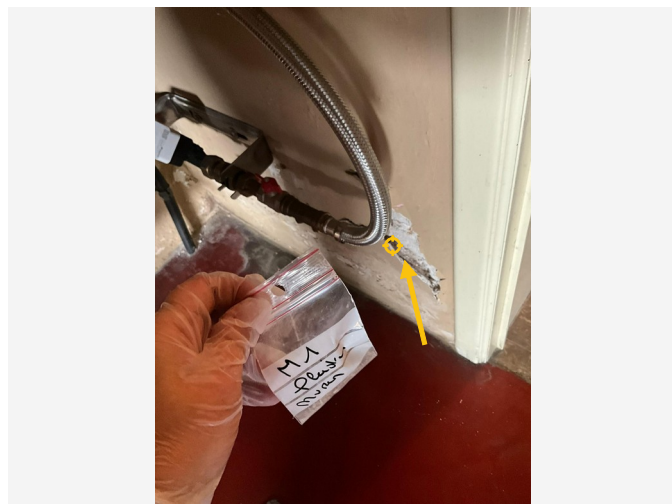
| Fiche 10: Pleister muren..... | 37 |

Geen asbest

| # | Type | Referentie | Resultaat |
|---|---|---|---|
| 10.1 | Mengmonster | M1 | Geen asbest |

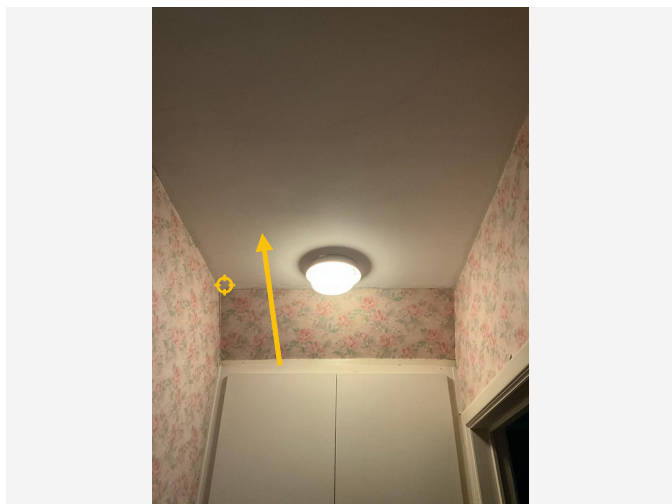
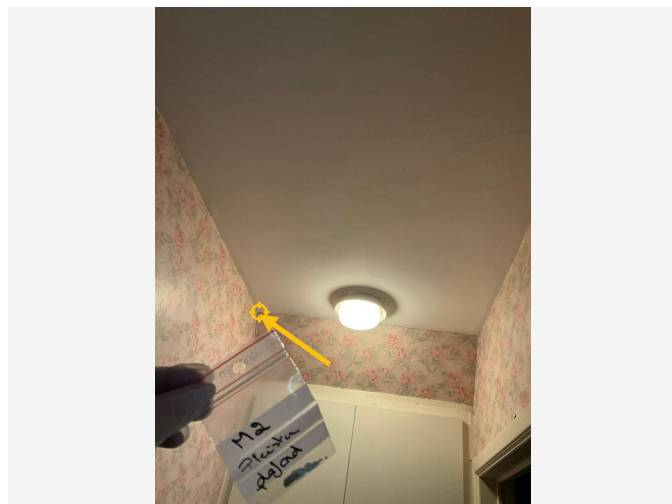
## Fiche 11: Pleister plafond

Geen asbest

| # | Type | Referentie | Resultaat |
|---|---|---|---|
| 11.1 | Mengmonster | M2 | Geen asbest |
