# Asbestinventarisatetest

Beaucarnestraat 29, 9700 Oudenaarde

**Asbestveilig** (maar niet asbestvrij)

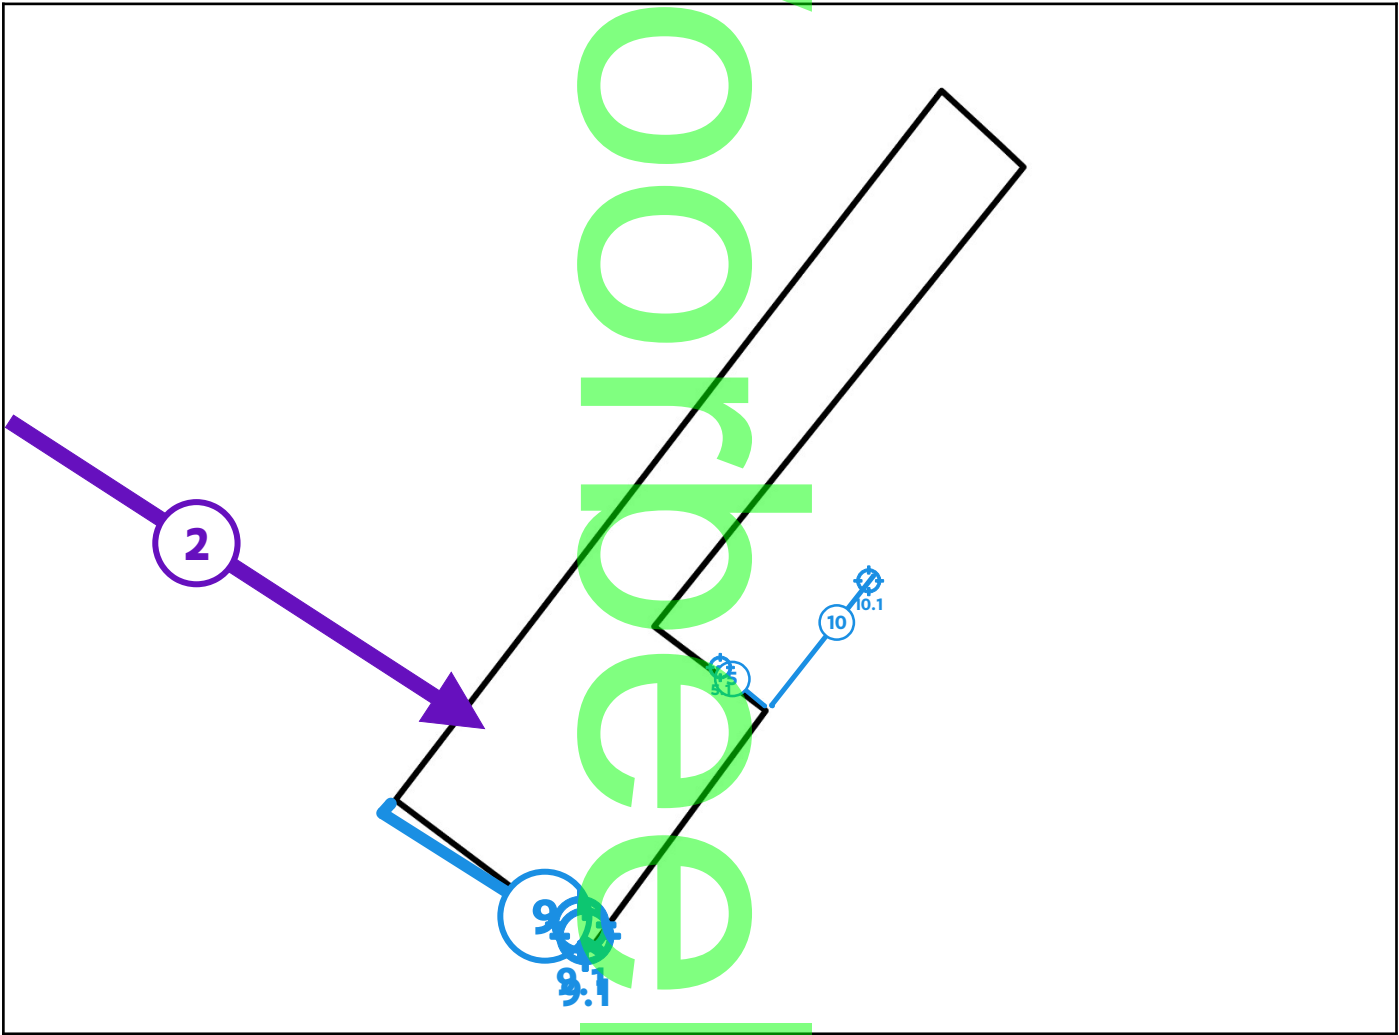
# Plan 1.1: Hoofdgebouw plan

| Beschrijving | Type | Actie |
|---|---|---|
| 2. Schouw | Beperking | - |

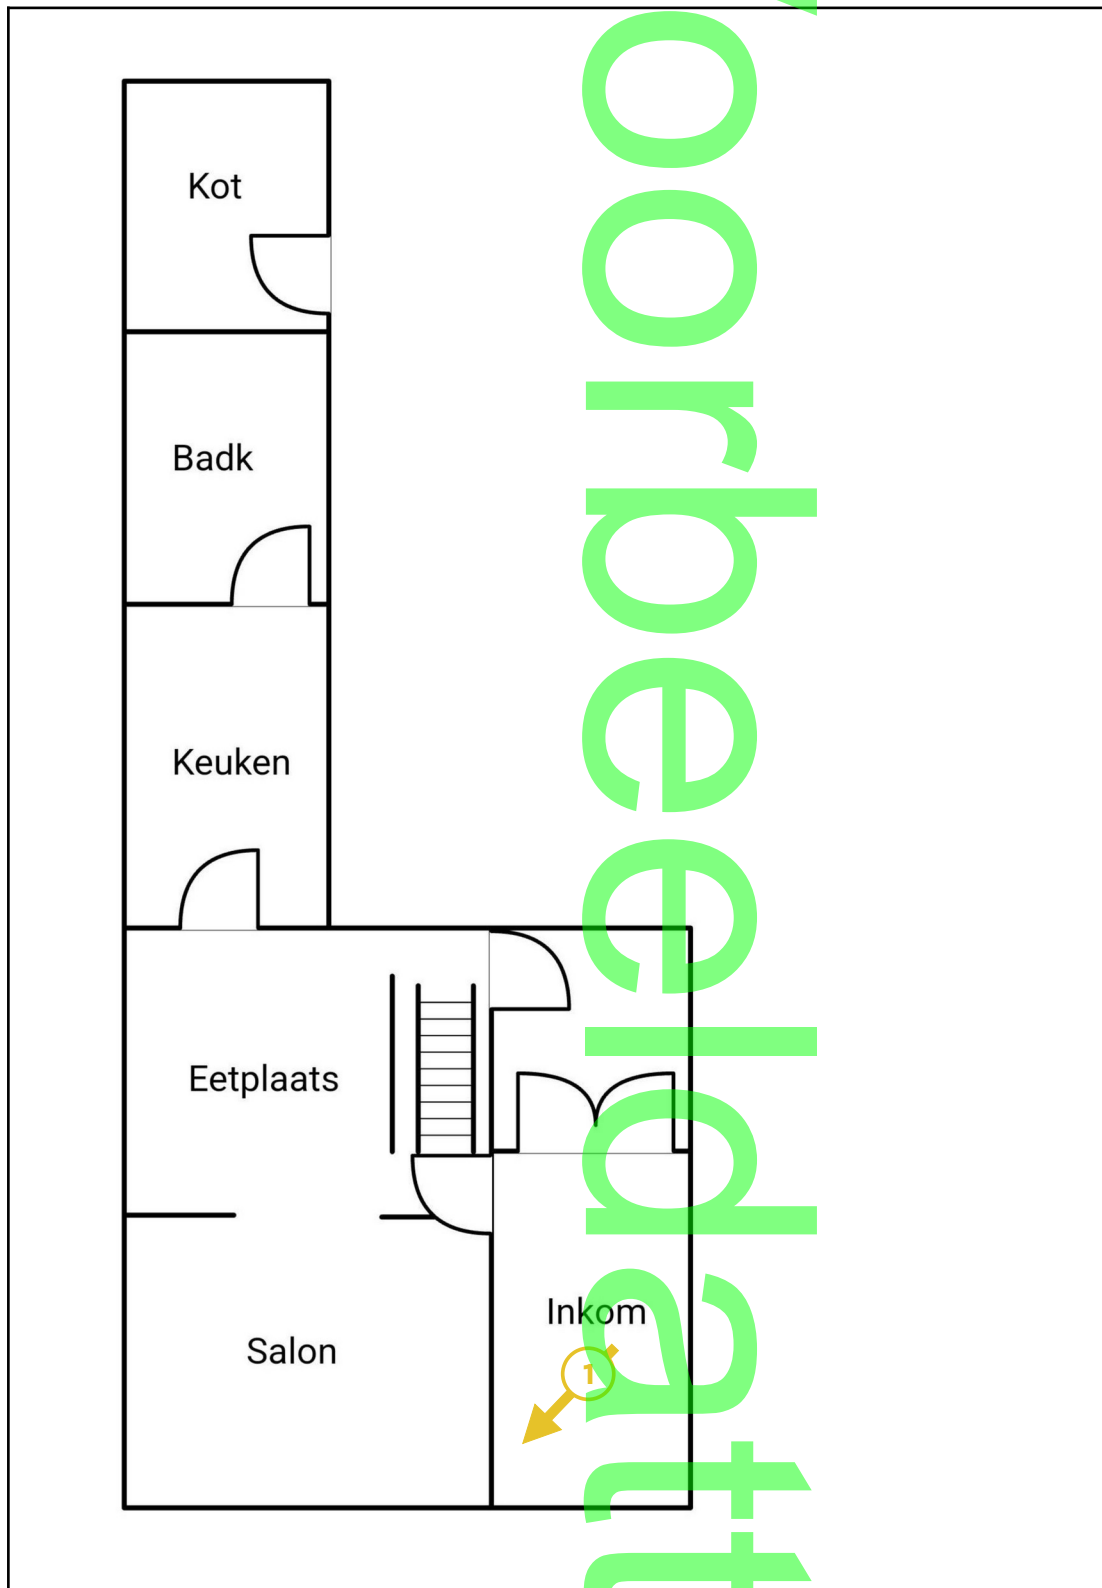
## Plan 1.8: Gelijkvloers

1. Elektrische meter

Asbestmateriaal

Zorgvuldig beheren

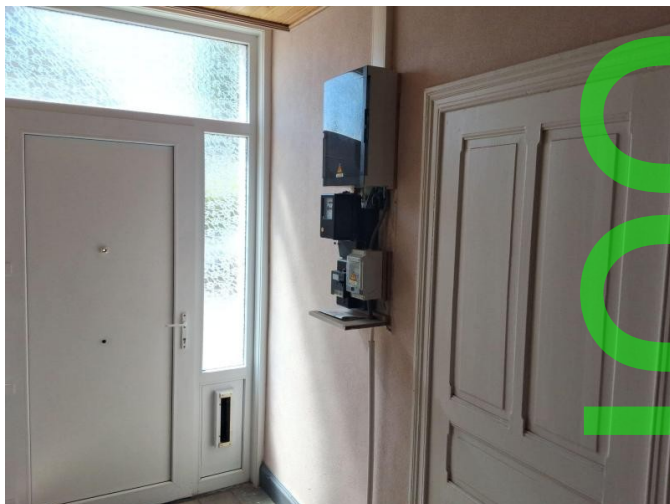
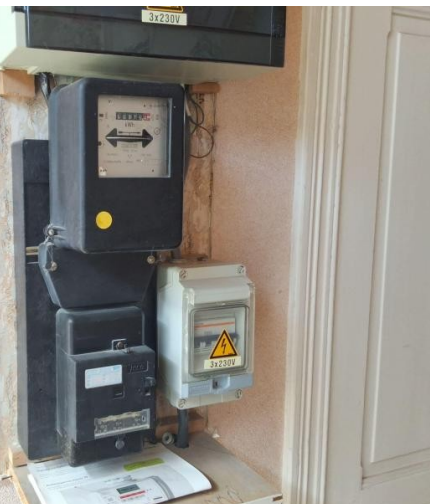
| Fiche 1: Elektrische meter..... | 25 |

Het asbestmateriaal valt onder de mijlpaal van 2040.

| Eindbeoordeling materiaalisico | Laag materiaalisico en/of verlaagde kans op vezelvrijgave |

| Gebondenheid | Categorie 1: hechtgebonden in oorsprong |
| Asbestsoort (vezeltype) | Crocidoliet aanwezig |
| Asbestconcentratie | Laag (< 50%) |
| Toestand van het materiaal | Onbeschadigd, niet verweerd |

| Asbestmateriaal | Plaat, paneel, tablet - Type Bakeliet |

- Zorg voor een veilig beheer. Vermijd het beschadigen van het asbestmateriaal. Controleer de toestand jaarlijks op wijzigingen.
- Voer bijkomende staalname(s) uit.

- Eenvoudige handelingen: mag via doe-het-zelf of door werknemer(s) met opleidingsattest eenvoudige handelingen  
Te verwijderen door de netbeheerder. Deze toepassing kan door een werknemer die over een opleidingsattest eenvoudige handelingen beschikt verwijderd worden indien er geen verhoogd risico op vrijgave van asbestvezels (max. concentratie 0,01 vezels/cm<sup>3</sup> - CODEX Art. VI.3-54) ontstaat en de toepassing voorafgaand wordt gefixeerd/bevochtigd; de individuele elementen zonder machinale werktuigen (boormachine, slijpschijf, hogedrukreiniger,...) en zonder breken of gooien een voor een losgemaakt worden; en ten slotte dubbel en luchtdicht verpakt weggevoerd worden naar een erkend afvalpunt (recyclagepark).

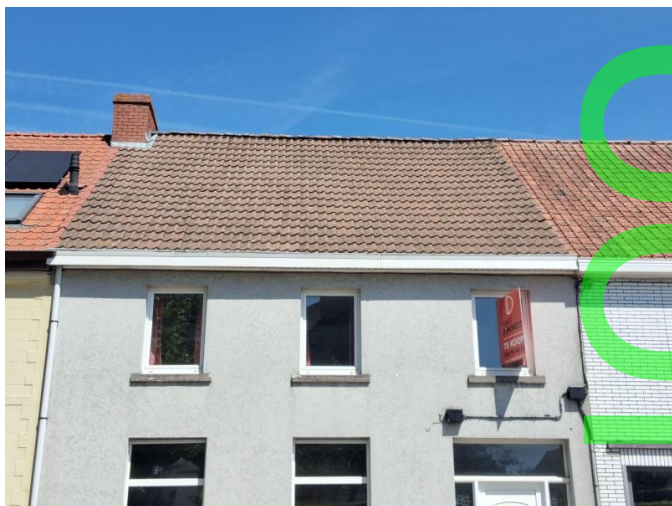
| Fiche 2: Schouw..... | 30 |

**Reden:** Het te onderzoeken materiaal situeert zich hoger dan 3,50 m te rekenen vanaf een veilige ondergrond

**Uitleg van de asbestdeskundige:** De binnenkant van de schouw is niet waarneembaar. De schouw bevat binnenin mogelijk een asbestcement rookgaskanaal. Laat dit onderzoeken bij eventuele werken.

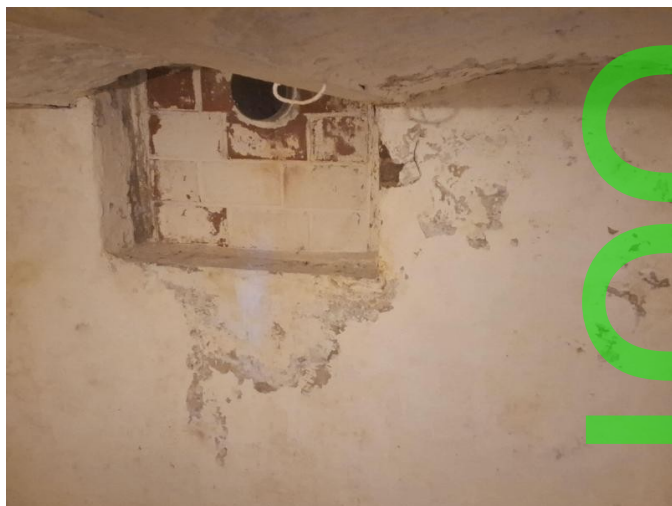
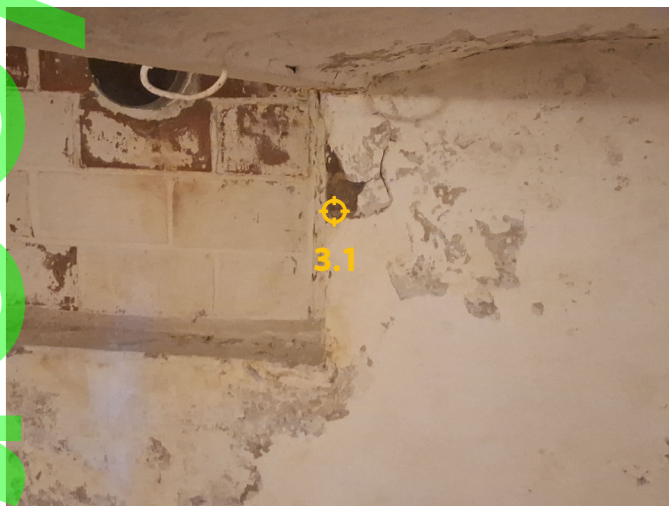
## Fiche 3: Cementen smeerlaag binnen

Geen asbest

| # | Type | Referentie | Resultaat |
|---|---|---|---|
| 3.1 | Mengmonster | 8 | Geen asbest |

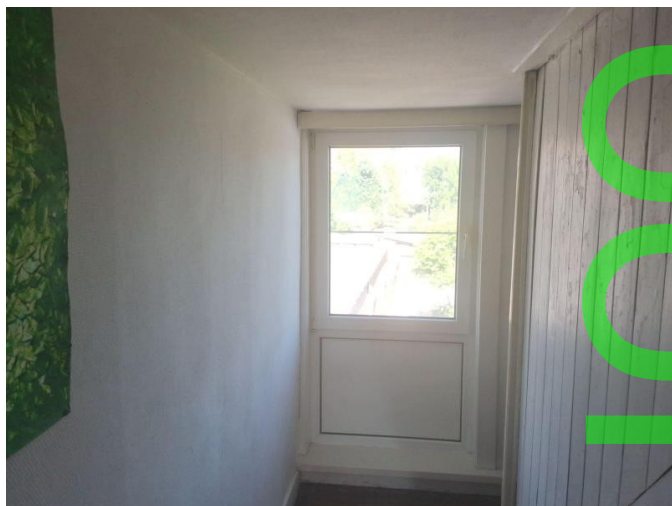
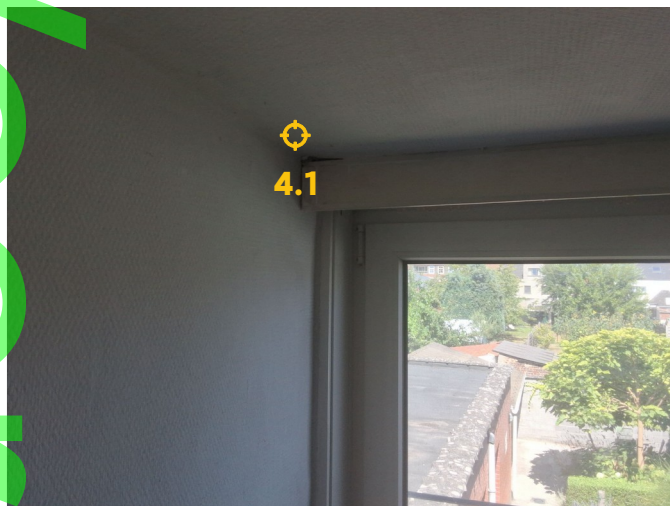
| Fiche 4: Pleisterwerk plafonds..... | 34 |

Geen asbest

| # | Type | Referentie | Resultaat |
|---|---|---|---|
| 4.1 | Mengmonster | 4 | Geen asbest |

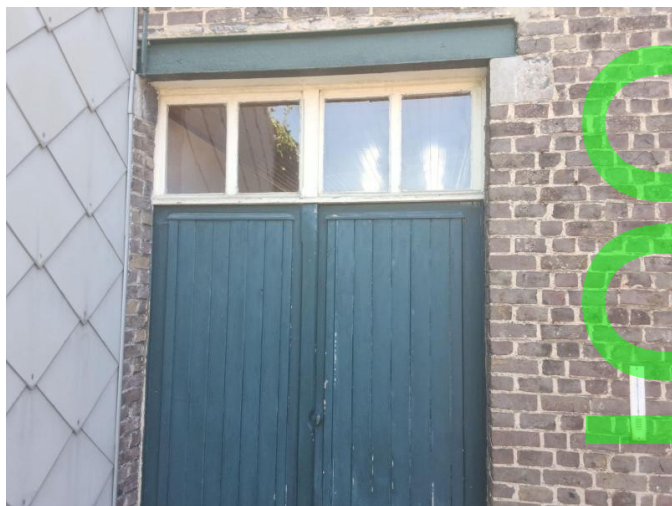
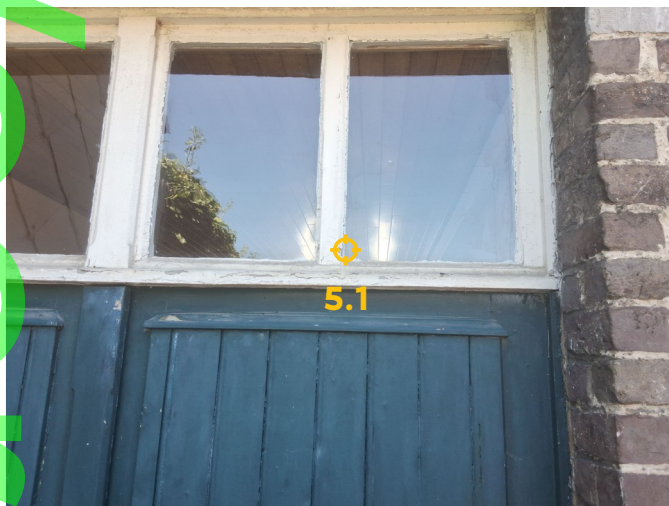
| Fiche 5: Mastiek..... | 36 |

Geen asbest

| # | Type | Referentie | Resultaat |
|---|---|---|---|
| 5.1 | Puntmonster | 7 | Geen asbest |

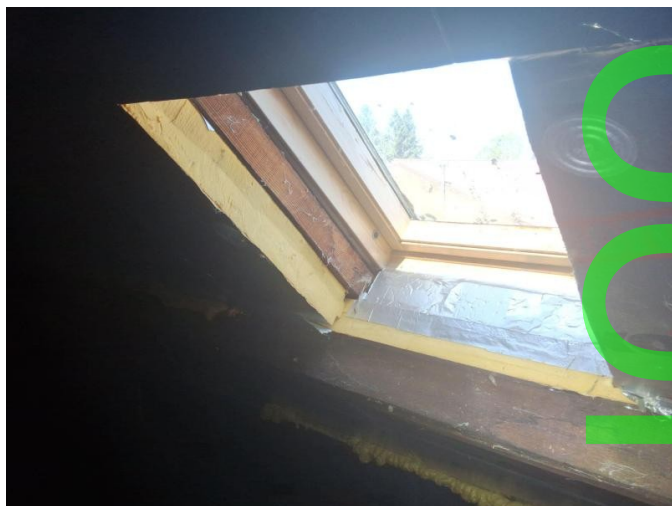
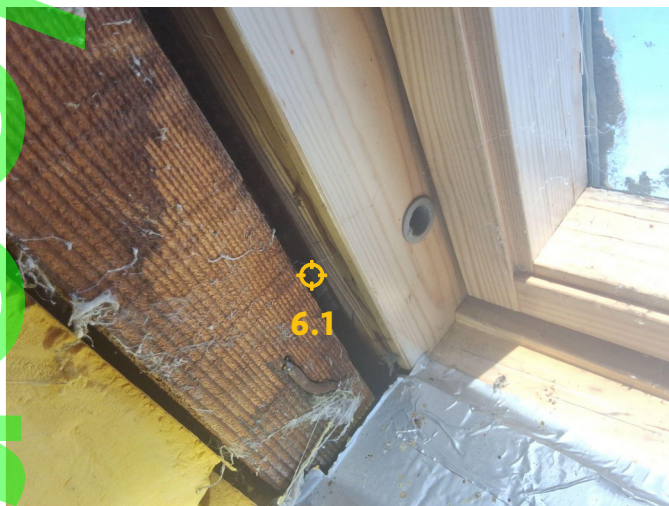
| Fiche 6: Onderdak type Menuiserite..... | 38 |

Geen asbest

| # | Type | Referentie | Resultaat |
|---|---|---|---|
| 6.1 | Puntmonster | 1 | Geen asbest |

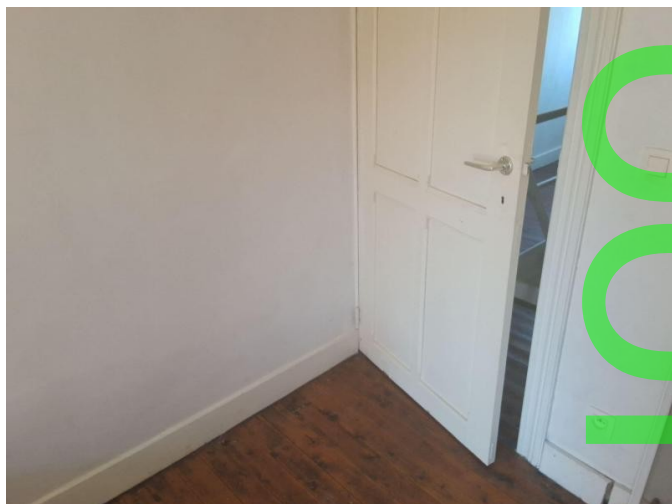
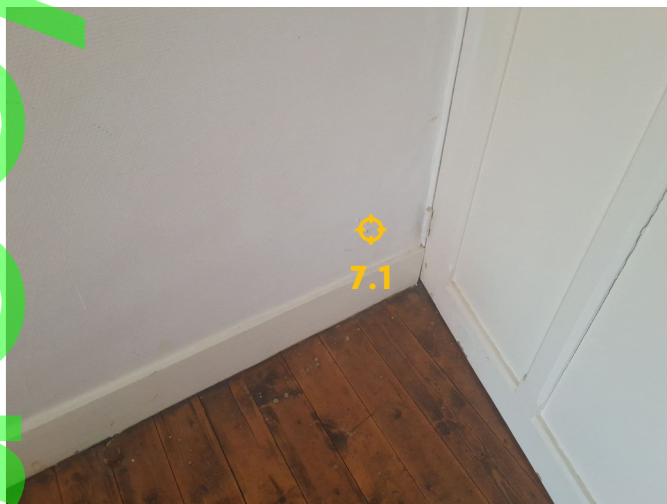
| Fiche 7: Pleisterwerk wanden..... | 40 |

Geen asbest

| # | Type | Referentie | Resultaat |
|---|---|---|---|
| 7.1 | Mengmonster | 3 | Geen asbest |

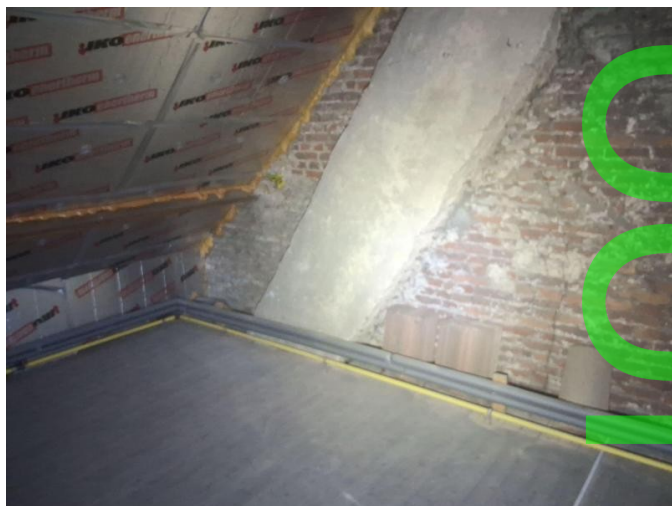
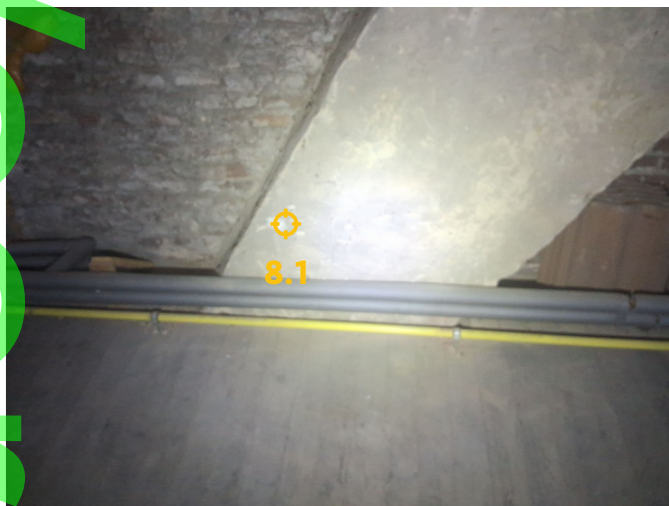
| Fiche 8: Pleisterwerk schouw..... | 42 |

Geen asbest

| # | Type | Referentie | Resultaat |
|---|---|---|---|
| 8.1 | Mengmonster | 2 | Geen asbest |

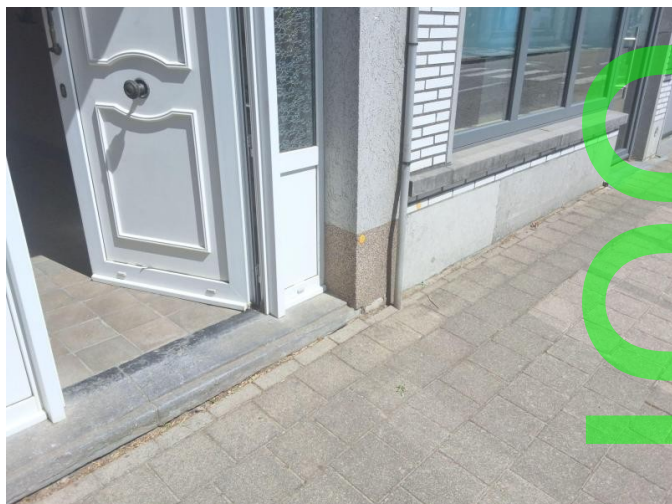
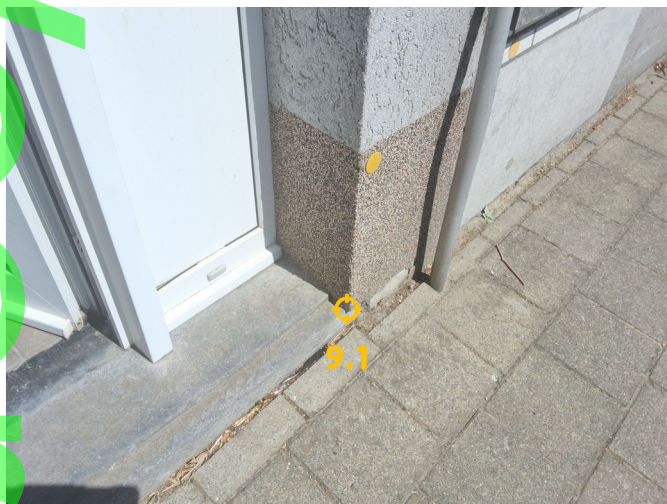
| Fiche 9: Cementen smeerlaag buiten..... | 44 |

Geen asbest

| # | Type | Referentie | Resultaat |
|---|---|---|---|
| 9.1 | Mengmonster | 9 | Geen asbest |

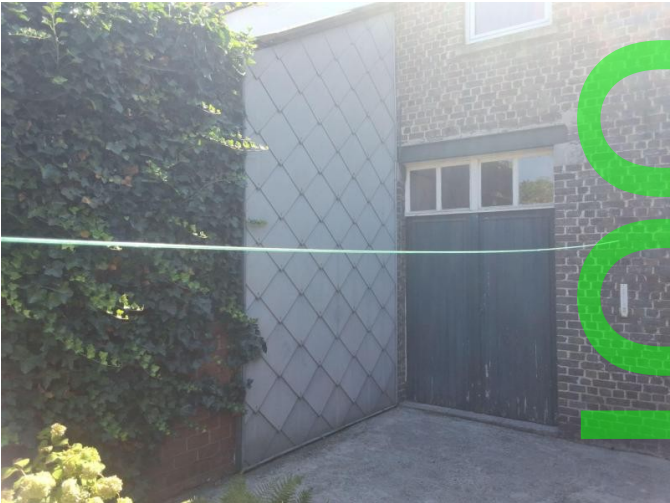
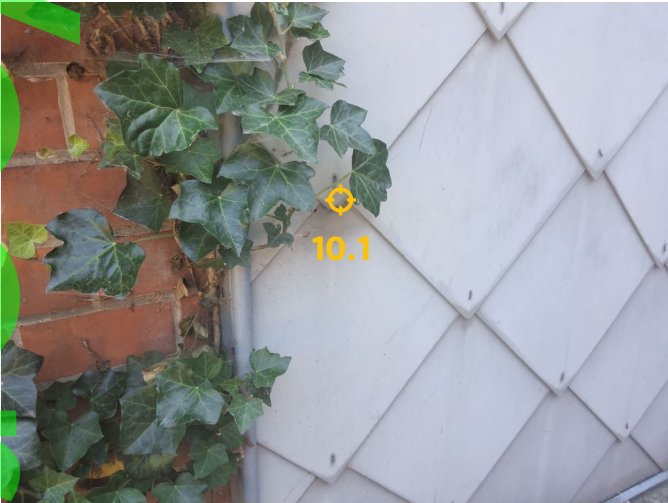
| Fiche 10: Gevel met leien..... | 46 |

Geen asbest

| # | Type | Referentie | Resultaat |
|---|---|---|---|
| 10.1 | Puntmonster | 5 | Geen asbest |

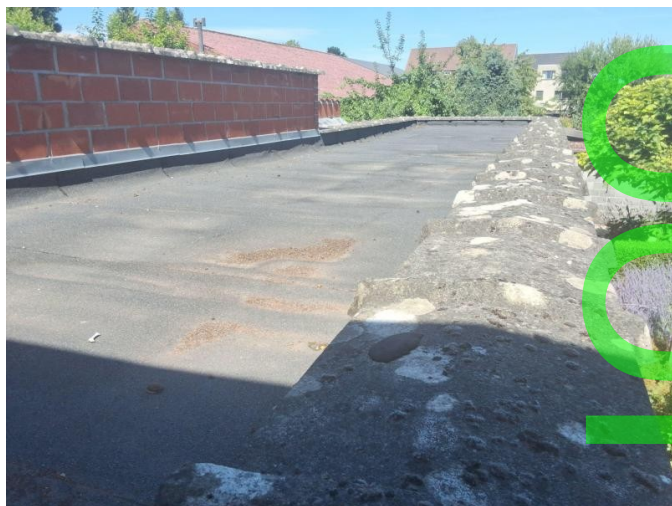
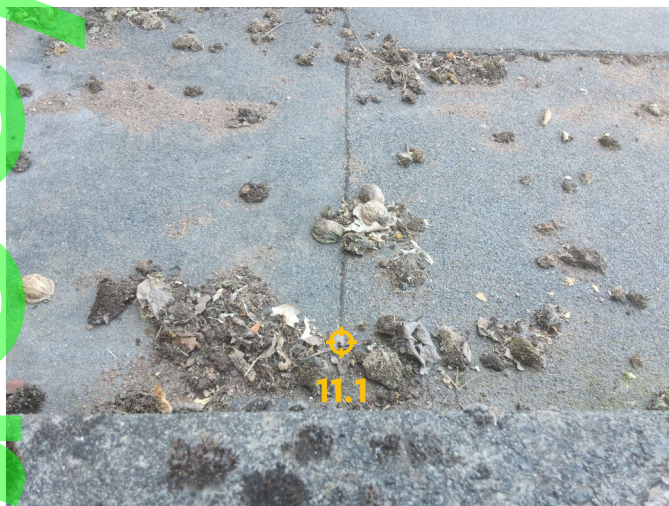
## Fiche 11: Roofing

Geen asbest

| # | Type | Referentie | Resultaat |
|---|---|---|---|
| 11.1 | Puntmonster | 6 | Geen asbest |

| Opmerking | Staalname tot op de eventuele onderliggende lagen is niet mogelijk zonder uitbreiding naar een destructief onderzoek. |

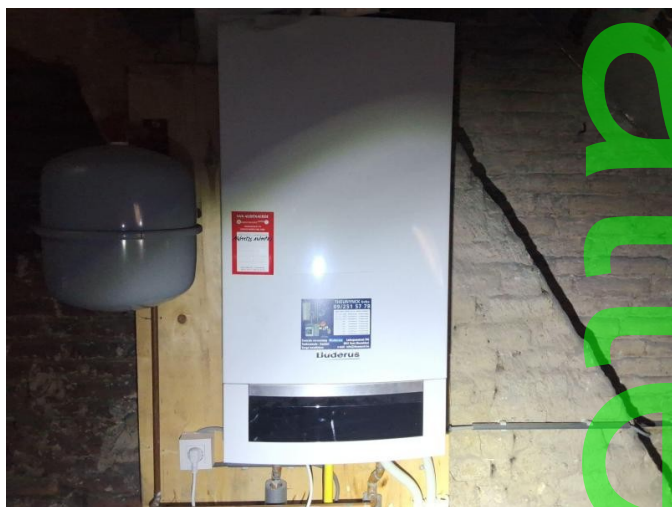
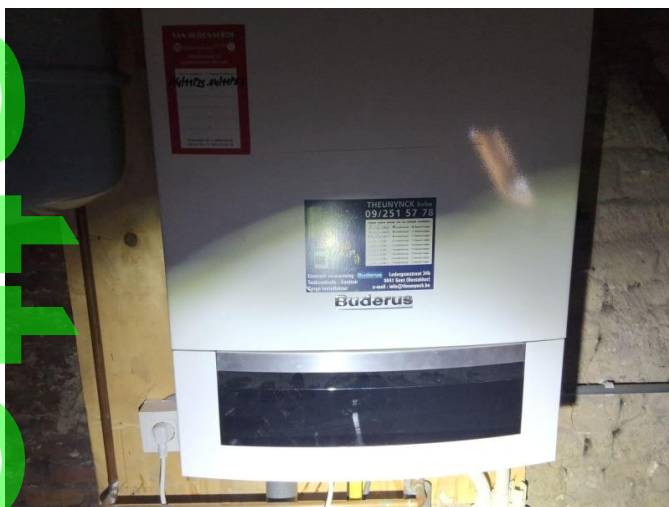
### Fiche 13: CV-ketel (niet verdacht)

| Beschrijving | Notitie | Terug te vinden op plannen |
|---|---|---|
| Fiche 13: CV-ketel (niet verdacht) | De CV-ketel (dichtingen, isolerend materiaal) is niet asbestverdacht. | - |
