# Asbestinventarisatetest

Annekenstraat 19, 9700 Oudenaarde

Attestnummer : 20240909-000117.000  
Uitgegeven op : 09.09.2024  
Geldig tot : 09.09.2034

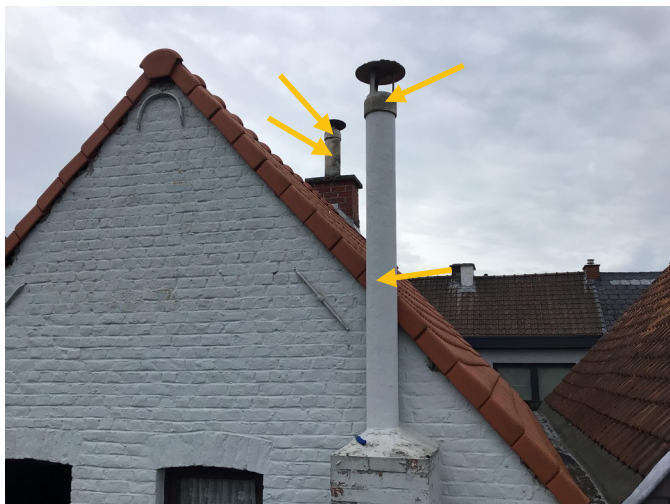
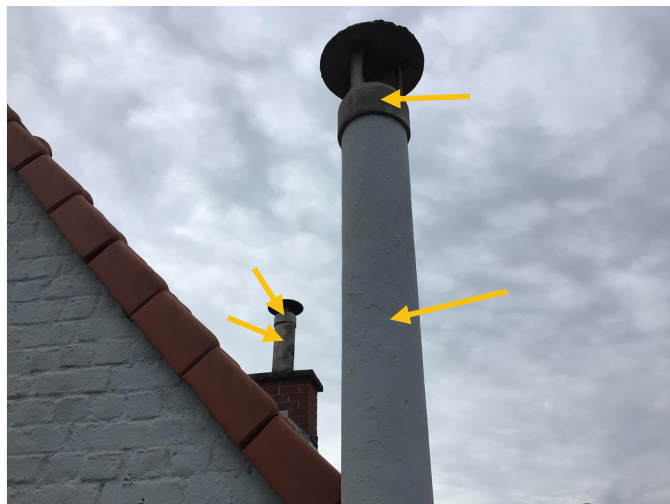
Het asbestmateriaal valt onder de mijlpaal van 2034.

| Eindbeoordeling materiaalrisico | Verhoogd materiaalrisico en/of verhoogde kans op vezelvrijgave |

| Asbestsoort (vezeltype) | Crocidoliet aanwezig |
| Toestand van het materiaal | Matig beschadigd, matig verweerd |

| Asbestmateriaal | Schouwhoed, ventilatiekap (anti-windval) |
| Opmerking | De hoeveelheid is een schatting. Het is onduidelijk hoe ver de schouwbuizen doorlopen. |

Verwijderen

- Zorg voor een veilig beheer. Vermijd het beschadigen van het asbestmateriaal. Controleer de toestand jaarlijks op wijzigingen.
- Hemelwater dat afspoelt van asbestcement daken of gevels kan asbestdeeltjes bevatten. Gebruik het enkel voor gesloten circuits (bv. spoelen toiletten). Reinig na het vervangen van het dak of de gevel de dakgoten en regenwaterput of -ton om asbesthoudend sediment of slib te verwijderen

- Eenvoudige handelingen: mag via doe-het-zelf of door werknemer(s) met opleidingsattest eenvoudige handelingen  
Deze toepassing mag verwijderd worden via deze methode. Bijkomende info (oa voorzorgsmaatregelen) kan je terugvinden achteraan in dit attest onder de rubriek toelichting.

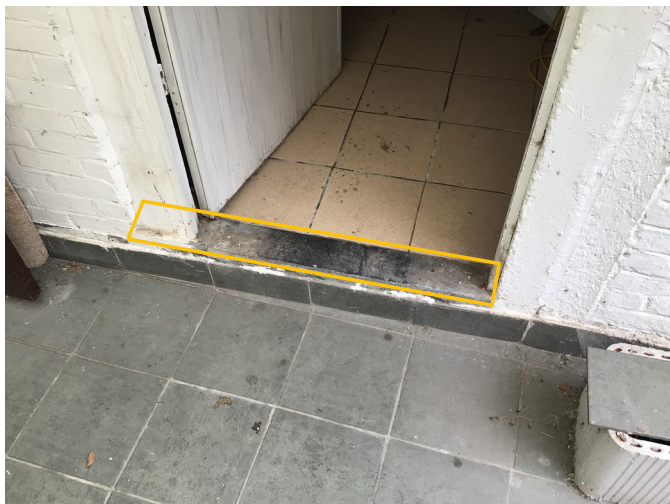
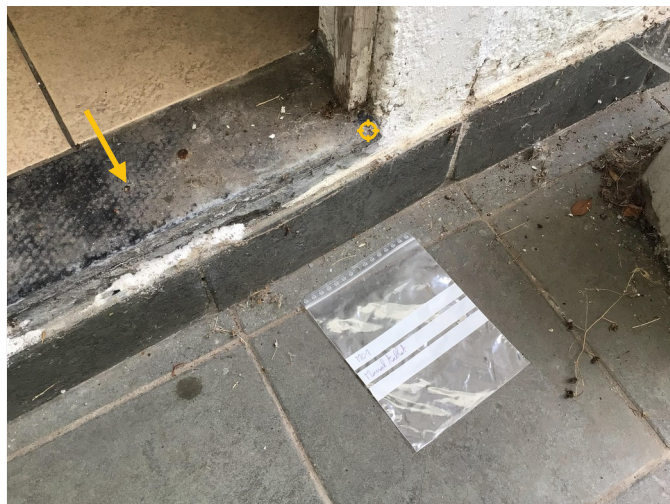
Het asbestmateriaal valt onder de mijlpaal van 2040.

| Eindbeoordeling materiaalrisico | Verhoogd materiaalrisico en/of verhoogde kans op vezelvrijgave |

| Asbestsoort (vezeltype) | Alleen chrysotiel |
| Toestand van het materiaal | Matig beschadigd, matig verweerd |

| # | Type | Referentie | Resultaat |
|---|---|---|---|
| 2.1 | Puntmonster | M01 | Chrysotiel |

| Asbestmateriaal | Plaat, paneel, tablet - Type Massal |

Verwijderen

- Zorg voor een veilig beheer. Vermijd het beschadigen van het asbestmateriaal. Controleer de toestand jaarlijks op wijzigingen.

- Eenvoudige handelingen: mag via doe-het-zelf of door werknemer(s) met opleidingsattest eenvoudige handelingen  
Deze toepassing mag verwijderd worden via deze methode. Bijkomende info (oa voorzorgsmaatregelen) kan je terugvinden achteraan in dit attest onder de rubriek toelichting.

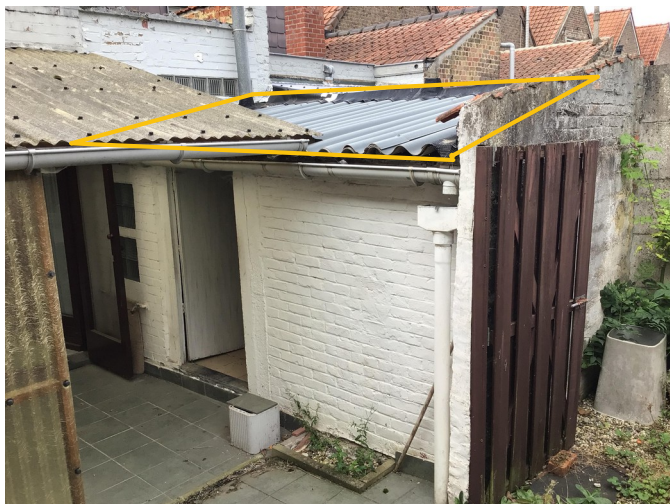
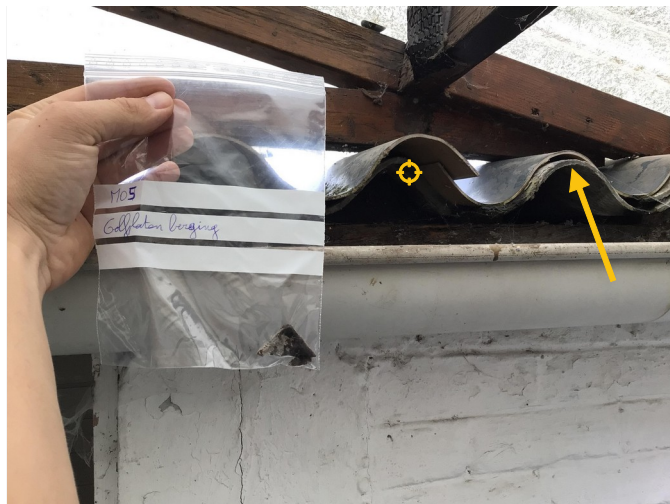
Het asbestmateriaal valt onder de mijlpaal van 2034.

| Eindbeoordeling materiaalrisico | Verhoogd materiaalrisico en/of verhoogde kans op vezelvrijgave |

| Asbestsoort (vezeltype) | Alleen chrysotiel |
| Toestand van het materiaal | Matig beschadigd, matig verweerd |

| # | Type | Referentie | Resultaat |
|---|---|---|---|
| 3.1 | Puntmonster | M05 | Chrysotiel |

| Asbestmateriaal | Dak- en gevelbekleding - Golfplaat |

Verwijderen

- Zorg voor een veilig beheer. Vermijd het beschadigen van het asbestmateriaal. Controleer de toestand jaarlijks op wijzigingen.
- Hemelwater dat afspoelt van asbestcement daken of gevels kan asbestdeeltjes bevatten. Gebruik het enkel voor gesloten circuits (bv. spoelen toiletten). Reinig na het vervangen van het dak of de gevel de dakgoten en regenwaterput of -ton om asbesthoudend sediment of slib te verwijderen

- Eenvoudige handelingen: mag via doe-het-zelf of door werknemer(s) met opleidingsattest eenvoudige handelingen  
Deze toepassing mag worden verwijderd via deze methode. Bijkomende info (oa voorzorgsmaatregelen) kan je terugvinden achteraan in dit attest onder de rubriek toelichting.

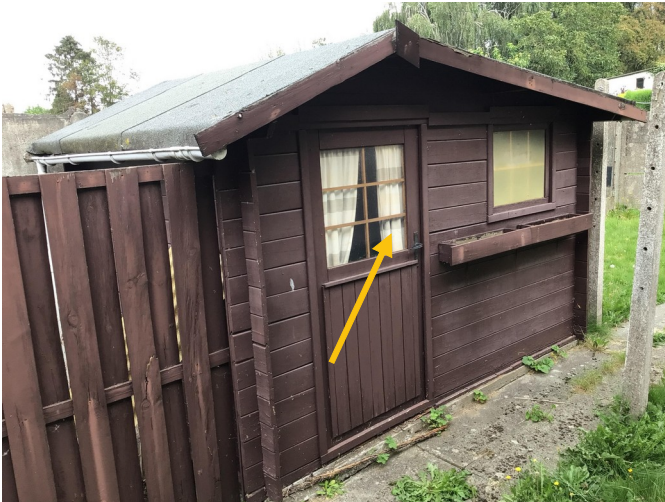
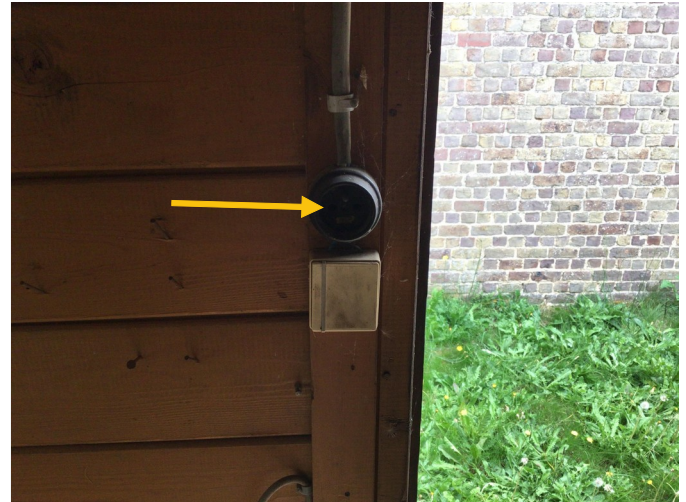
## Fiche 4: Bakeliet – Stopcontacten & schakelaars (binnen)

Het asbestmateriaal valt onder de mijlpaal van 2040.

| Eindbeoordeling materiaalrisico | Laag materiaalrisico en/of verlaagde kans op vezelvrijgave |

| Asbestsoort (vezeltype) | Crocidoliet aanwezig |
| Toestand van het materiaal | Onbeschadigd, niet verweerd |

| Opmerking | De genoteerde hoeveelheid betreft een schatting.<br>Enkel een bakelieten stopcontact waargenomen in het tuinhuis. |

Zorgvuldig beheren

- Zorg voor een veilig beheer. Vermijd het beschadigen van het asbestmateriaal. Controleer de toestand jaarlijks op wijzigingen.

- Eenvoudige handelingen: mag via doe-het-zelf of door werknemer(s) met opleidingsattest eenvoudige handelingen  
Deze toepassing mag verwijderd worden via deze methode. Bijkomende info (oa voorzorgsmaatregelen) kan je terugvinden achteraan in dit attest onder de rubriek toelichting.

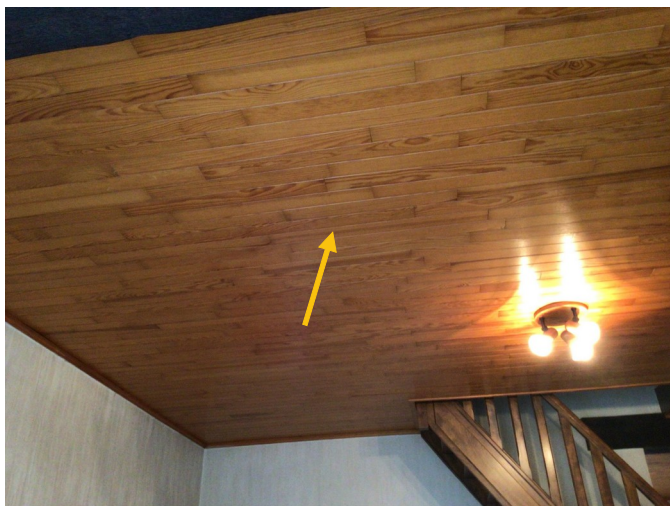
Het plafond bestaat uit hout/PVC. Zonder destructie is het niet mogelijk om na te gaan of er asbestverdachte materialen aanwezig zijn achter de plafondafwerking.

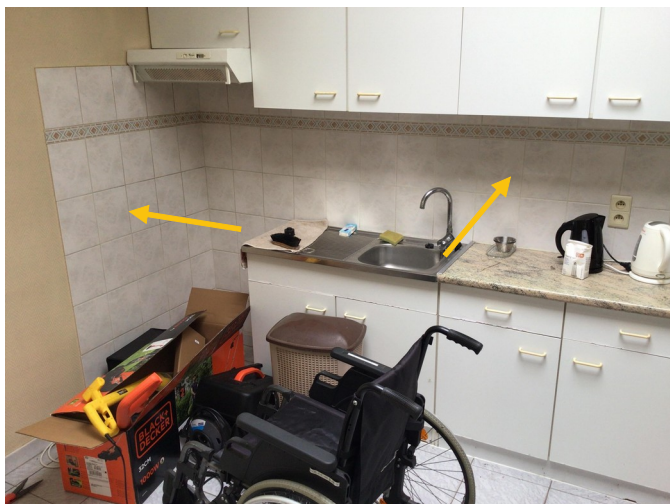
Op moment van de inspectie kon niet worden nagegaan of de tegellijm achter de muurtegels/plinten asbestverdacht is. Bij renovatie of verwijdering van de tegels dient het materiaal te worden geanalyseerd voor de werken van start gaan.

Tegellijm waargenomen in de keuken en in de badkamer.

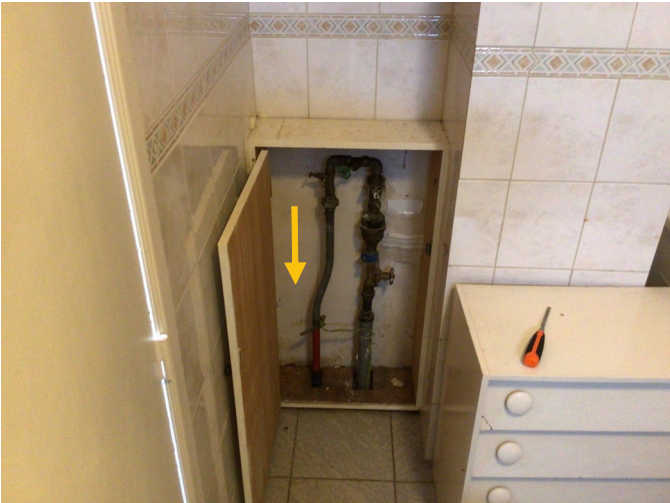
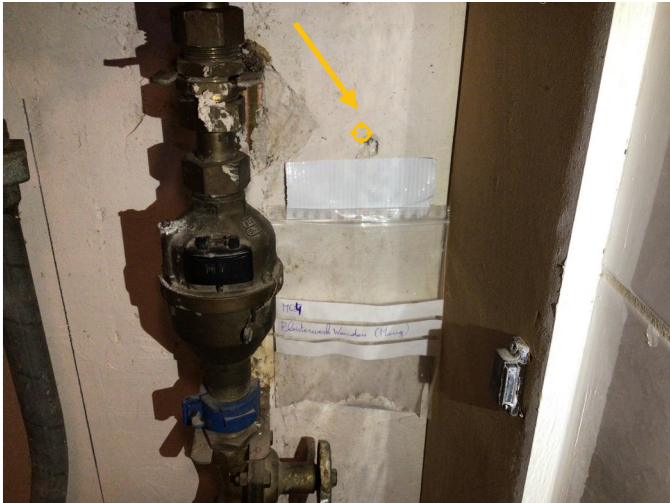
Geen asbest

| # | Type | Referentie | Resultaat |
|---|---|---|---|
| 7.1 | Mengmonster | M04 | Geen asbest |

| Opmerking | <p>De hoeveelheid betreft een schatting.</p> <p>Het materiaal werd bemonsterd op de volgende locaties:</p> <p>Thv waterteller in de badkamer,</p> |

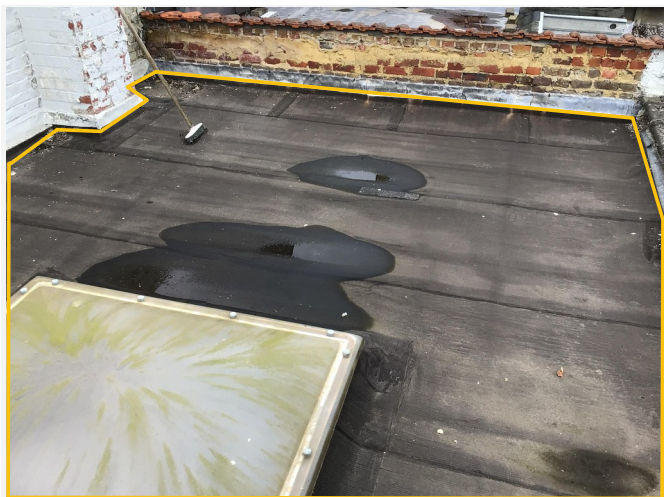
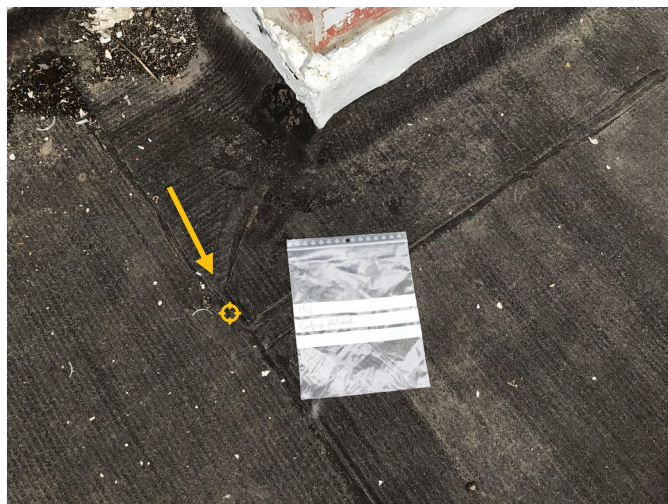
## Fiche 8: Dakbedekking - Roofing plat dak

Geen asbest

| # | Type | Referentie | Resultaat |
|---|---|---|---|
| 8.1 | Puntmonster | M02 | Geen asbest |

| Opmerking | Er werd enkel een puntstaal genomen van de bovenste laag. Mogelijks zijn er onderliggende asbestverdachte lagen aanwezig die niet waarneembaar waren tijdens de inspectie. Wanneer bij renovatie- of sloopwerken blijkt dat er nog onderliggende lagen aanwezig zijn dient er hiervan een staal te worden genomen welke door een erkend laboratorium moet worden geanalyseerd. |

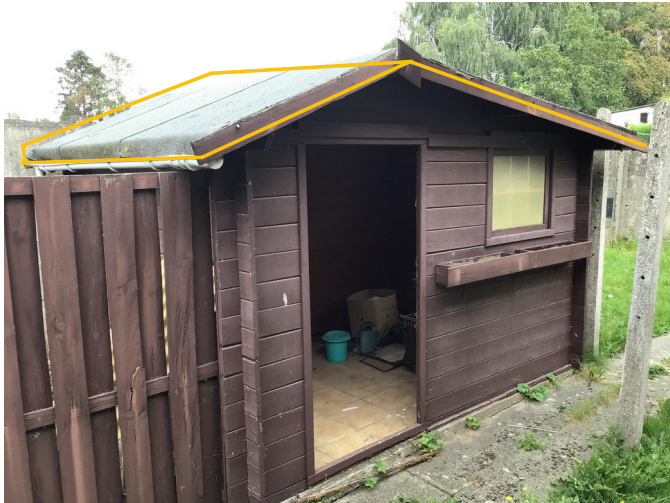
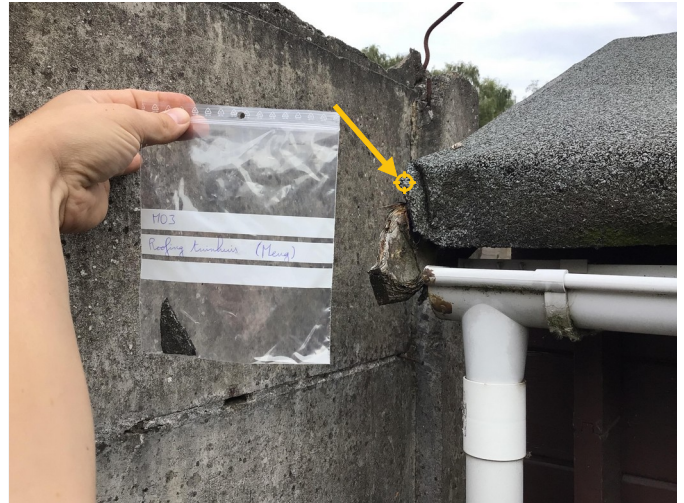
## Fiche 9: Dakbedekking - Roofing tuinhuis

Geen asbest

| # | Type | Referentie | Resultaat |
|---|---|---|---|
| 9.1 | Puntmonster | M03 | Geen asbest |

| Opmerking | Er werd enkel een puntstaal genomen van de bovenste laag. Mogelijks zijn er onderliggende asbestverdachte lagen aanwezig die niet waarneembaar waren tijdens de inspectie. Wanneer bij renovatie- of sloopwerken blijkt dat er nog onderliggende lagen aanwezig zijn dient er hiervan een staal te worden genomen welke door een erkend laboratorium moet worden geanalyseerd. |
