# Asbestinventarisatetest

Stationsstraat 169, 2860 Sint-Katelijne-Waver

Attestnummer : 20250614-000189.000

Uitgegeven op : 14.06.2025

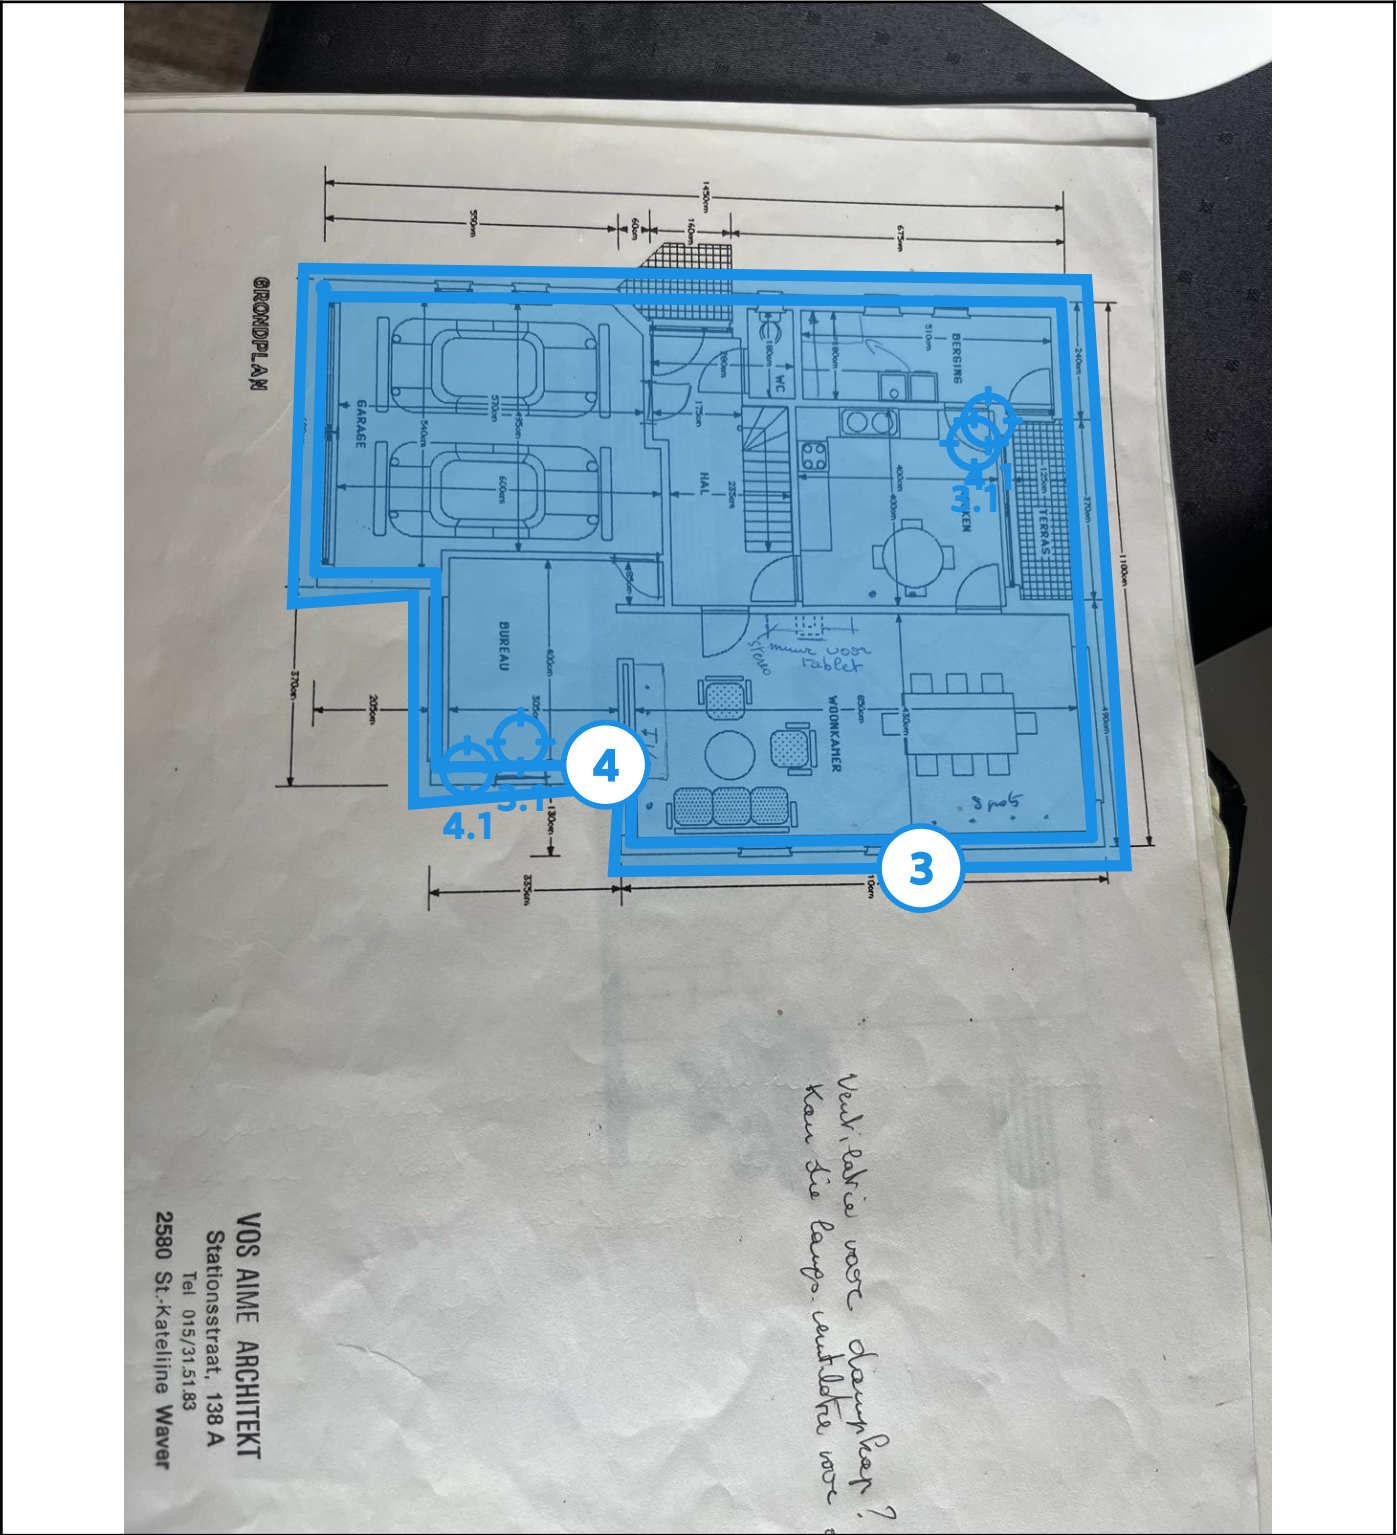
Plan 1.1: GELIJKVLOERS

| Beschrijving | Type | Actie |
|---|---|---|
| 3. Pleisterwerk plafond | Geen asbest | - |

| 4. Pleisterwerk muren | Geen asbest | - |

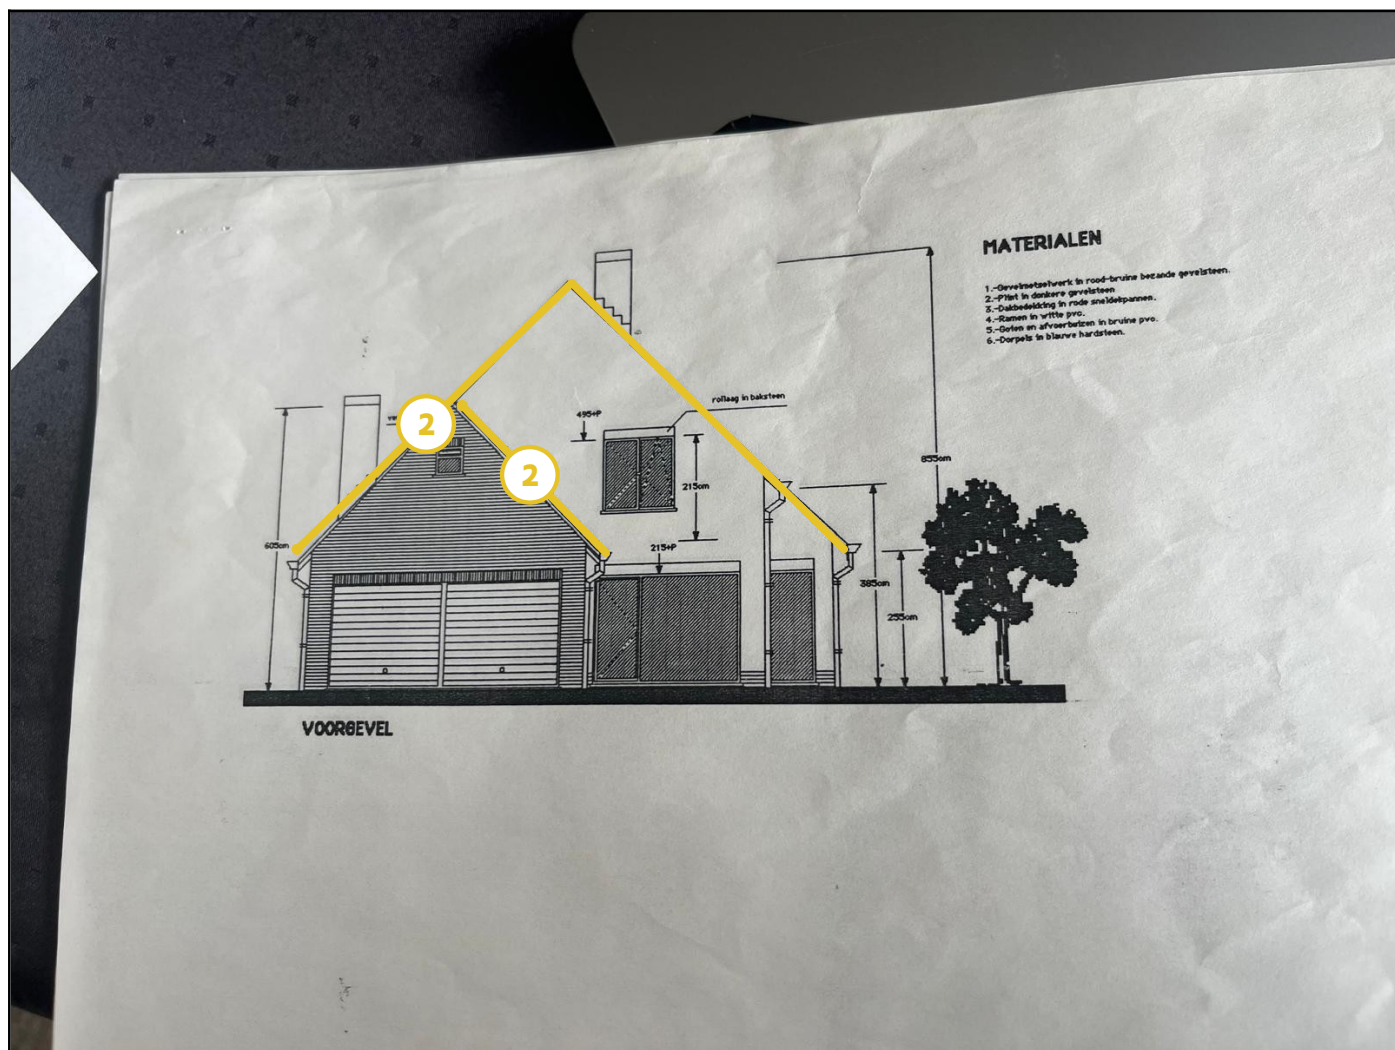
## Plan 1.3: DAKPLAN

| Beschrijving | Type | Actie |
|---|---|---|
| 2. LEI | Asbestmateriaal | Zorgvuldig beheren |

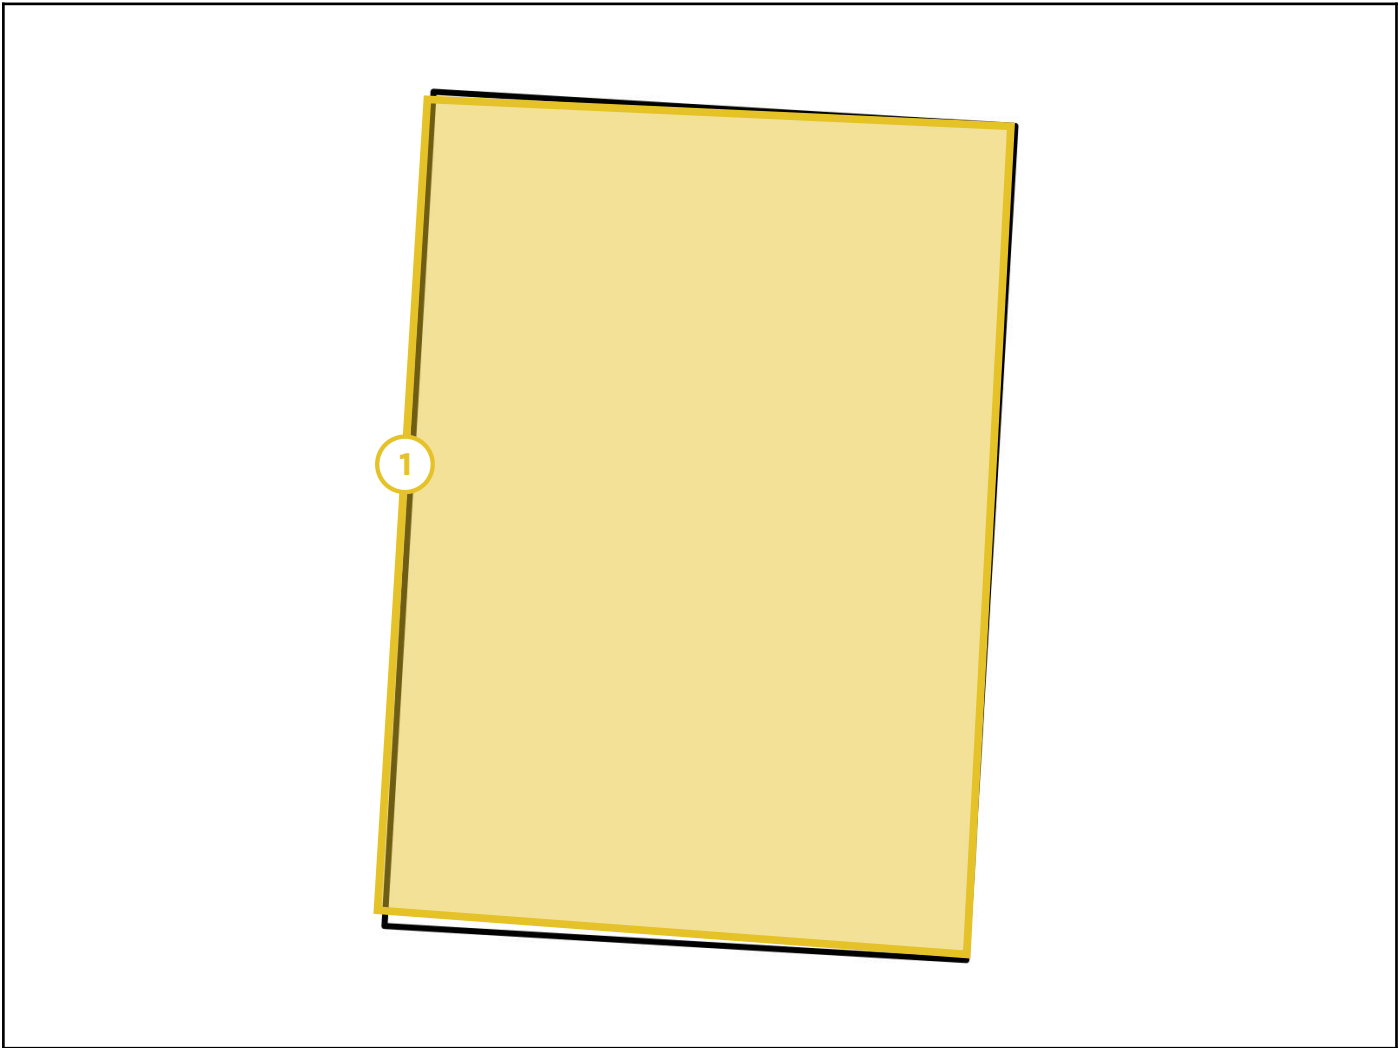
# Plan 2.1: Bijgebouw plan

| Beschrijving | Type | Actie |
|---|---|---|
| 1. Golfplaat | Asbestmateriaal | Zorgvuldig beheren |

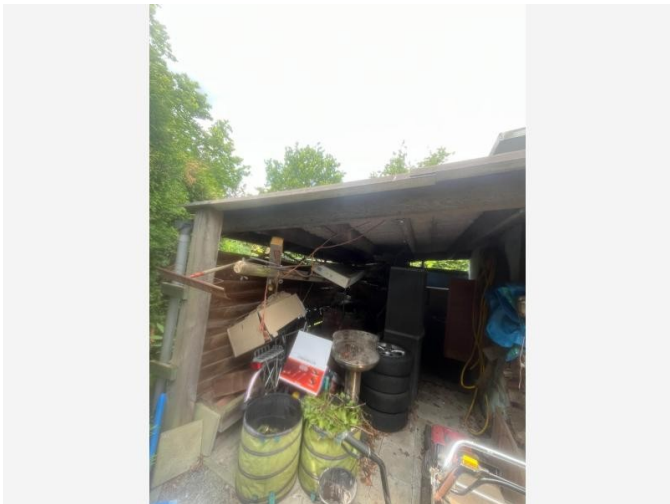
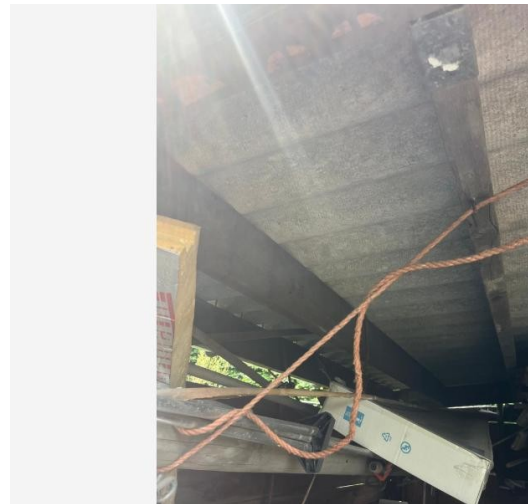
| Eindbeoordeling materiaalarisico | Laag materiaalarisico en/of verlaagde kans op vezelvrijgave |

| Gebondenheid | Categorie 1: hechtgebonden in oorsprong |
| Asbestsoort (vezeltype) | Alleen chrysotiel |
| Asbestconcentratie | Laag (< 50%) |
| Toestand van het materiaal | Licht beschadigd, licht verweerd. Intact calciumsilicaatmateriaal of categorie III 'gebondenheid' |

| Asbestmateriaal | Dak- en gevelbekleding - Golfplaat |
| Hoeveelheid (oppervlakte - aantal) | • 18,00 m <sup>2</sup> - 1 stuk |

Het asbestmateriaal valt onder de mijlpaal van 2040.

- Zorg voor een veilig beheer. Vermijd het beschadigen van het asbestmateriaal. Controleer de toestand jaarlijks op wijzigingen.
- Voer bijkomende staalname(s) uit.

- Eenvoudige handelingen: enkel door erkend asbestverwijderaar  
HECHTGEBONDEN TOEPASSING IN GOEDE STAAT.

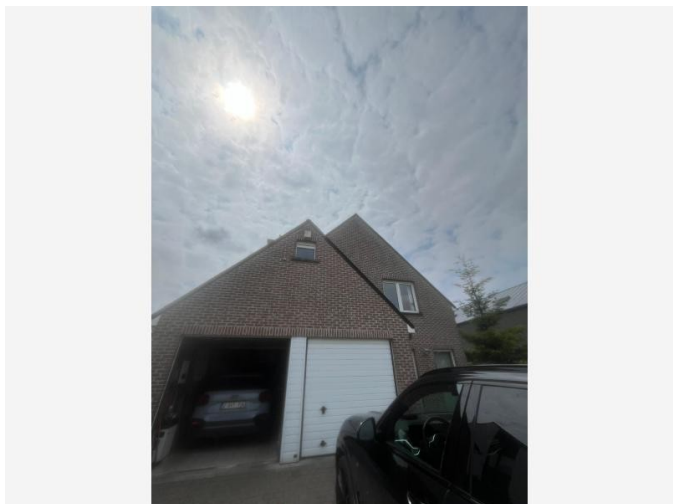
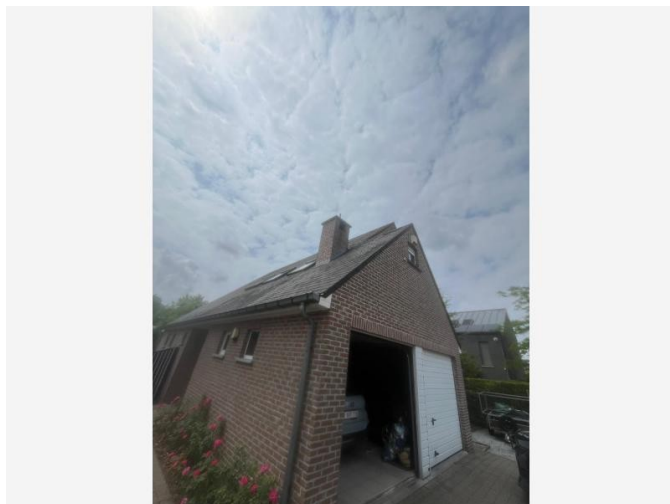
| Eindbeoordeling materiaalrisico | Laag materiaalrisico en/of verlaagde kans op vezelvrijgave |

| Gebondenheid | Categorie 1: hechtgebonden in oorsprong |
| Asbestsoort (vezeltype) | Alleen chrysotiel |
| Asbestconcentratie | Laag (< 50%) |
| Toestand van het materiaal | Licht beschadigd, licht verweerd. Intact calciumsilicaatmateriaal of categorie III 'gebondenheid' |

| Asbestmateriaal | Dak- en gevelbekleding - Lei, shingle |
| Hoeveelheid (oppervlakte - aantal) | • 120,00 m <sup>2</sup> - 1 stuk |

Het asbestmateriaal valt onder de mijlpaal van 2040.

- Zorg voor een veilig beheer. Vermijd het beschadigen van het asbestmateriaal. Controleer de toestand jaarlijks op wijzigingen.
- Voer bijkomende staalname(s) uit.

- Eenvoudige handelingen: mag via doe-het-zelf of door werknemer(s) met opleidingsattest eenvoudige handelingen  
Hechtgebonden toepassing in goede staat.

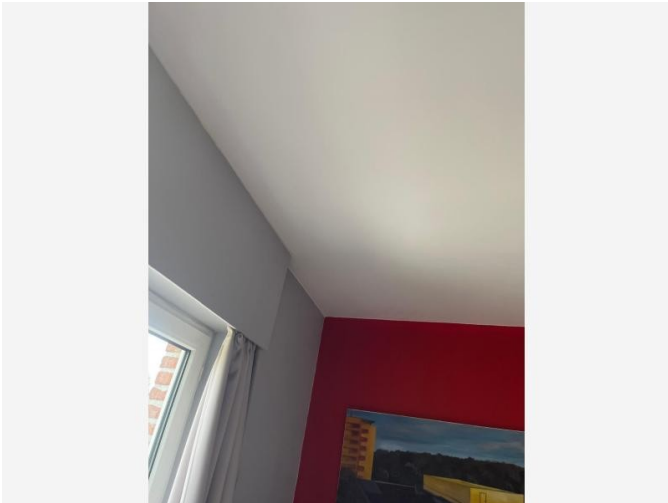
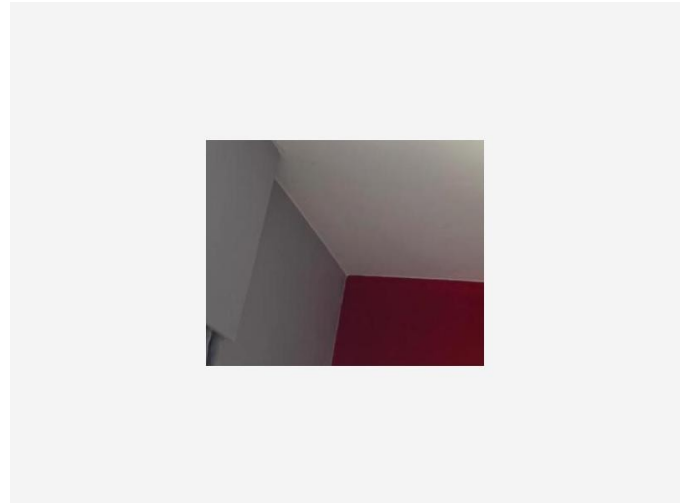
## Fiche 3: Pleisterwerk plafond

Geen asbest

| # | Type | Referentie | Resultaat |
|---|---|---|---|
| 3.1 | Mengmonster | 1.2 Pleisterwerk plafond | Geen asbest |

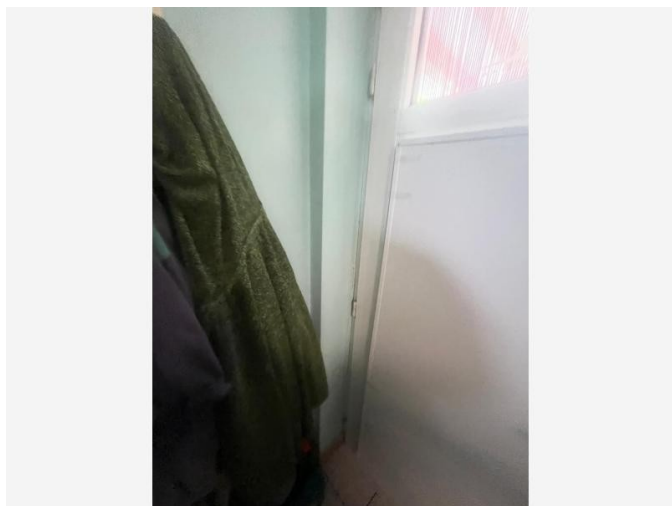
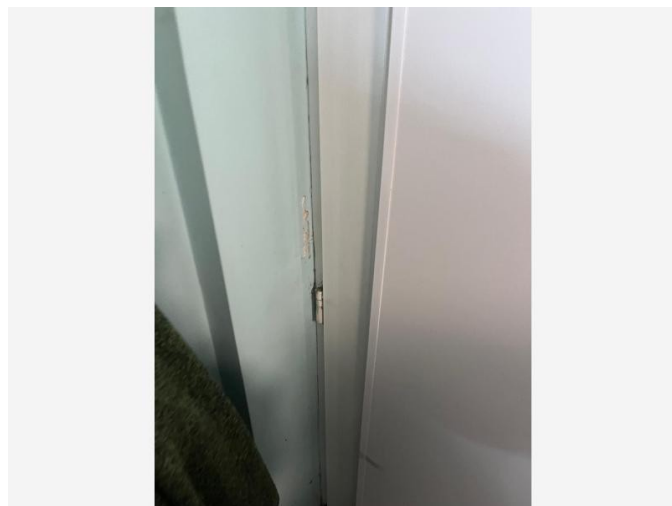
## Fiche 4: Pleisterwerk muren

Geen asbest

| # | Type | Referentie | Resultaat |
|---|---|---|---|
| 4.1 | Mengmonster | 1.1 Pleisterwerk muren | Geen asbest |
