Asbestinventarisatetest

Mechelsesteenweg 90, 2840 Rumst

Attestnummer : 20260210-000174.000

Niet-asbestveilig

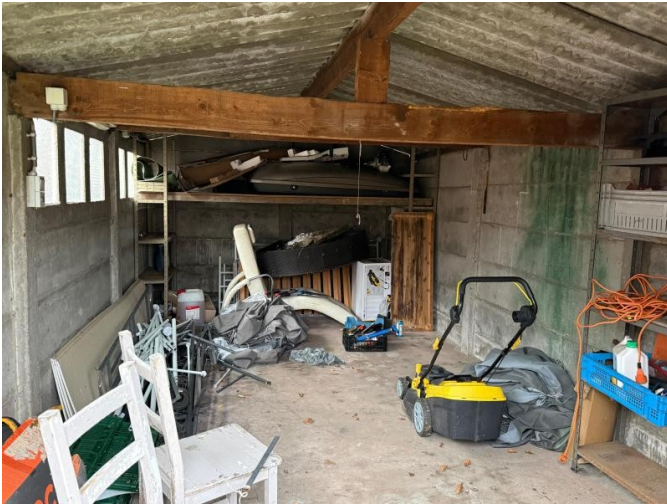
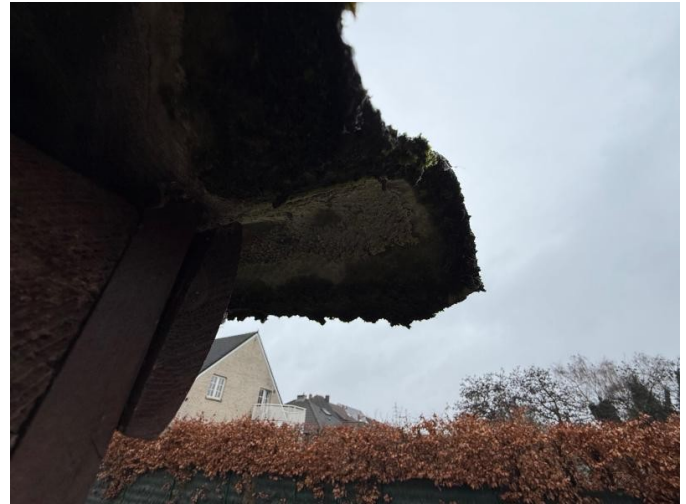
Het asbestmateriaal valt onder de mijlpaal van 2034.

Verwijderen

Eindbeoordeling materiaalrisico	Verhoogd materiaalrisico en/of verhoogde kans op vezelvrijgave
---------------------------------	--

Gebondenheid	Categorie 1: hechtgebonden in oorsprong
Asbestsoort (vezeltype)	Alleen chrysotiel
Asbestconcentratie	Laag (< 50%)
Afschermingsgraad van het gehele materiaal	Geheel of deels (ook) vrij aan de binnenlucht
Toestand van het materiaal	Matig beschadigd, matig verweerd

#	Type	Referentie	Resultaat
1.1	Puntmonster	MM03	Chrysotiel

Beschrijving	Golfdak
Omgeving	Grenst aan binnen- en buitenlucht
Primaire drager	Schuin dak
Asbestmateriaal	Dak- en gevelbekleding - Golfplaat
Bindmiddel van asbestmateriaal	Cement
Gebondenheid op basis van bindmiddel	Hecht
Hoeveelheid (oppervlakte - aantal)	<ul style="list-style-type: none">• 40,00 m² - 1 stuk
Totale oppervlakte	40,00 m ²
Eenvoudig bereikbaar	Ja
Bevestigingswijze	<ul style="list-style-type: none">• Geschroefd
Identificatiemethode	Een monstername door de asbestdeskundige met laboanalyse door een asbestlabo.
Destructieve handeling voor identificatie	Nee

- Zorg voor een veilig beheer. Vermijd het beschadigen van het asbestmateriaal. Controleer de toestand jaarlijks op wijzigingen.

- Eenvoudige handelingen: mag via doe-het-zelf of door werknemer(s) met opleidingsattest eenvoudige handelingen
Betreft een hechtgebonden toepassing in een matig verweerde staat met een laag risico op vezelvrijgave. De toepassing zorgvuldig verwijderen, zonder wijzigingen aan te brengen in de huidige toestand van het materiaal. De toepassing niet breken en/of beschadigen. Verwijder de toepassing a.d.h.v. eenvoudige handelingen en voorzie de nodige PBM's zoals ademhalingsmasker met een P3-filter, Tyvec categorie 3 type 5-6, schoeisel moet volledig gesloten zijn, wegwerphandschoenen. Opgeleid personeel wordt aanbevolen. Het asbestmateriaal moet worden verpakt in twee lagen van luchtdichte, stevige plastic zakken of folie aandienen bij het gemeentelijk recyclagepark. Deze dienen gemarkeerd te zijn met een waarschuwingsetiket. Voor verder advies kan je een kijkje nemen op de site van OVAM. (www.asbestinfo.be)

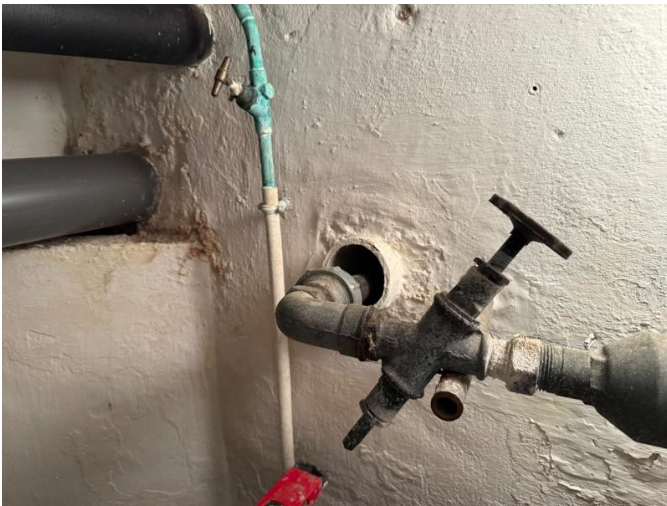
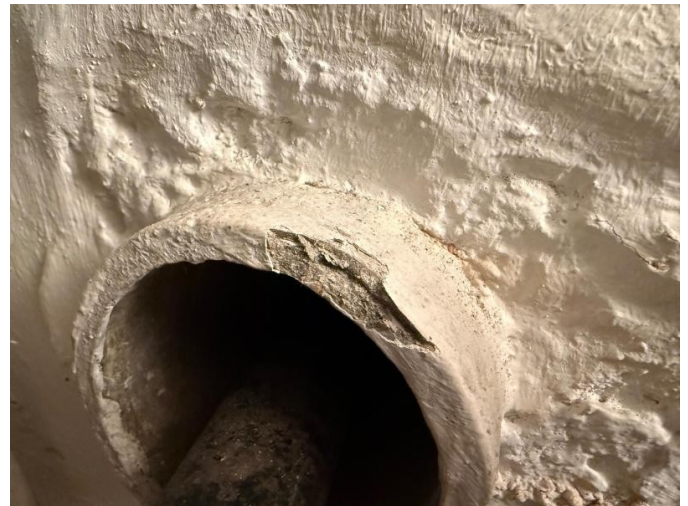
Het asbestmateriaal valt onder de mijlpaal van 2040.

Zorgvuldig beheren

Eindbeoordeling materiaalrisico	Laag materiaalrisico en/of verlaagde kans op vezelvrijgave
---------------------------------	--

Gebondenheid	Categorie 1: hechtgebonden in oorsprong
Asbestsoort (vezeltype)	Alleen chrysotiel
Asbestconcentratie	Laag (< 50%)
Afschermingsgraad van het gehele materiaal	Geheel of deels (ook) vrij aan de binnenlucht
Toestand van het materiaal	Licht beschadigd, licht verweerd. Intact calciumsilicaatmateriaal of categorie III 'gebondenheid'

#	Type	Referentie	Resultaat
2.1	Puntmonster	MM06	Chrysotiel

Beschrijving	Buis
Omgeving	Binnen
Primaire drager	Binnenwand
Asbestmateriaal	Buis, koker, leiding, pijp, doorvoer
Bindmiddel van asbestmateriaal	Cement
Gebondenheid op basis van bindmiddel	Hecht
Hoeveelheid (lengte - omtrek - dikte - aantal)	<ul style="list-style-type: none">• 1,00 m - 30,00 cm - 1,00 cm - 1 stuk
Totaal volume	0,003 m ³
Eenvoudig bereikbaar	Ja
Bevestigingswijze	<ul style="list-style-type: none">• Verlijmd, ingegoten, versmeerd
Identificatiemethode	Een monstername door de asbestdeskundige met laboanalyse door een asbestlabo.
Destructieve handeling voor identificatie	Nee
Opmerking	Mogelijk meer of minder lopende meters lengte buis.

- Zorg voor een veilig beheer. Vermijd het beschadigen van het asbestmateriaal. Controleer de toestand jaarlijks op wijzigingen.

- Eenvoudige handelingen: mag via doe-het-zelf of door werknemer(s) met opleidingsattest eenvoudige handelingen
Betreft een hechtgebonden toepassing in een licht verweerde staat met een laag risico op vezelvrijgave. De toepassing zorgvuldig verwijderen, zonder wijzigingen aan te brengen in de huidige toestand van het materiaal. De toepassing niet breken en/of beschadigen. Verwijder de toepassing a.d.h.v. eenvoudige handelingen en voorzie de nodige PBM's zoals ademhalingsmasker met een P3-filter, Tyvec categorie 3 type 5-6, schoeisel moet volledig gesloten zijn, wegwerphandschoenen. Opgeleid personeel wordt aanbevolen. Het asbestmateriaal moet worden verpakt in twee lagen van luchtdichte, stevige plastic zakken of folie aandienen bij het gemeentelijk recyclagepark. Deze dienen gemarkeerd te zijn met een waarschuwingsetiket. Voor verder advies kan je een kijkje nemen op de site van OVAM. (www.asbestinfo.be)

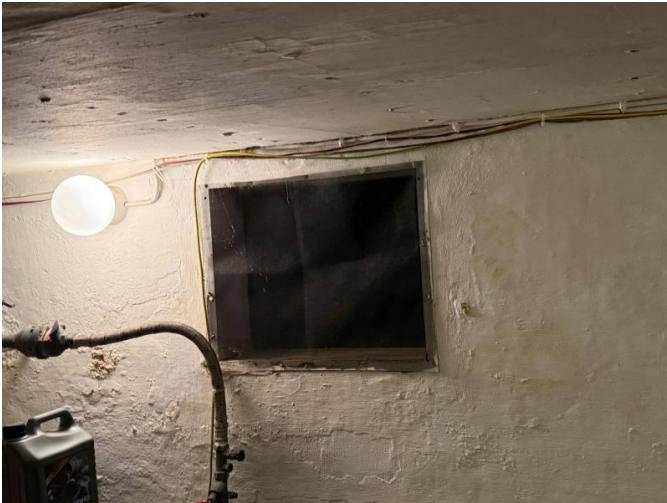
Situeringfoto

Permanente beperking

Reden: Het onderzoek kan niet uitgevoerd worden binnen de bepalingen van de Welzijnswet

Uitleg van de asbestdeskundige: De betreffende ruimte heeft een vrije hoogte van minder dan 1,50 m en wordt conform de geldende richtlijnen beschouwd als niet toegankelijk voor inspectie. Om veiligheids- en ergonomische redenen werd deze ruimte niet betreden en niet onderzocht. Voor deze zone kan bijgevolg geen uitspraak worden gedaan over de mogelijke aanwezigheid van asbesthoudende materialen.

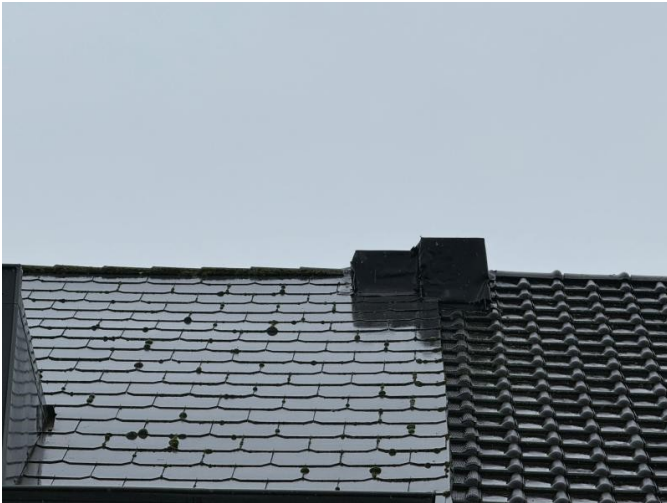
Situeringfoto

Tijdelijke beperking

Reden: Het te onderzoeken materiaal situeert zich hoger dan 3,50 m te rekenen vanaf een veilige ondergrond

Uitleg van de asbestdeskundige: Het materiaal in de schacht van de schouw kon op het moment van de inspectie niet nader worden onderzocht. Conform ons inspectieprotocol mogen wij een beperking inroepen voor hoogtes hoger dan 3,5 m. Indien men dit wil laten onderzoeken, dient er een nieuwe afspraak gemaakt te worden en moet er een hoogtewerker voorzien worden, evenals iemand die bevoegd is om deze te bedienen.

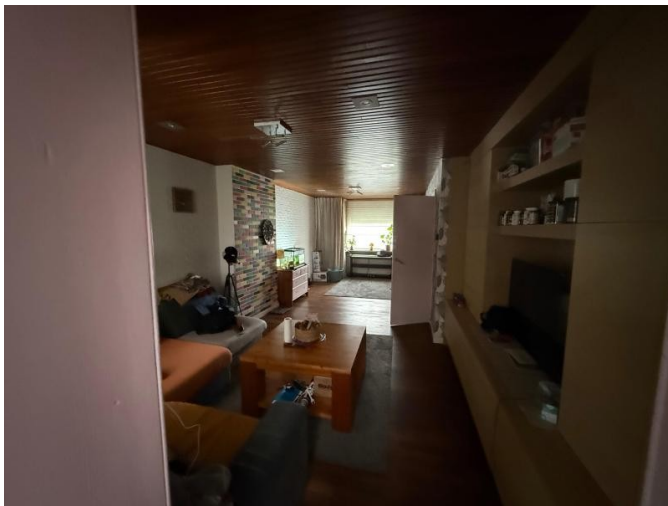
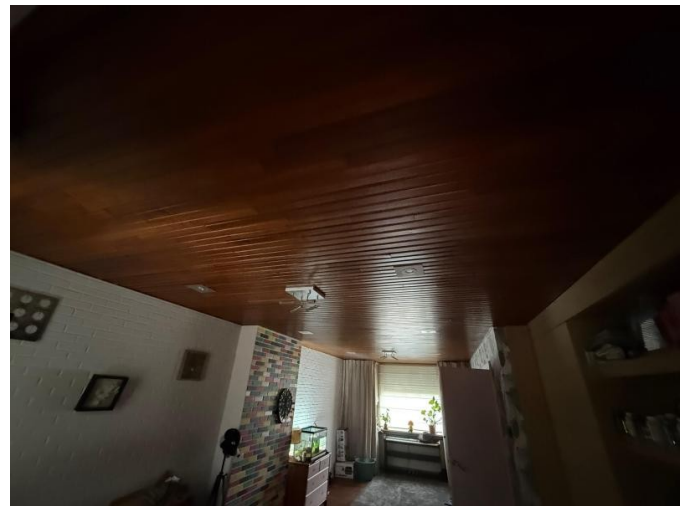
Informatie over een materiaal dat de asbestdeskundige niet kan waarnemen of vaststellen

Basis voor advies	Beoordeling op basis van expertise, zonder een vaststelling door de asbestdeskundige.
-------------------	---

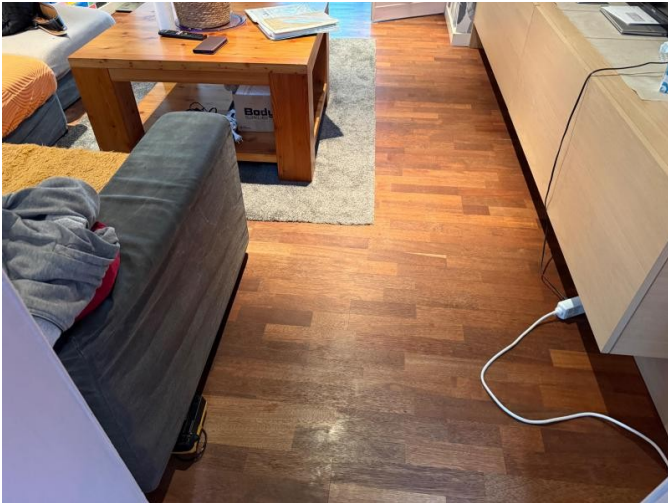
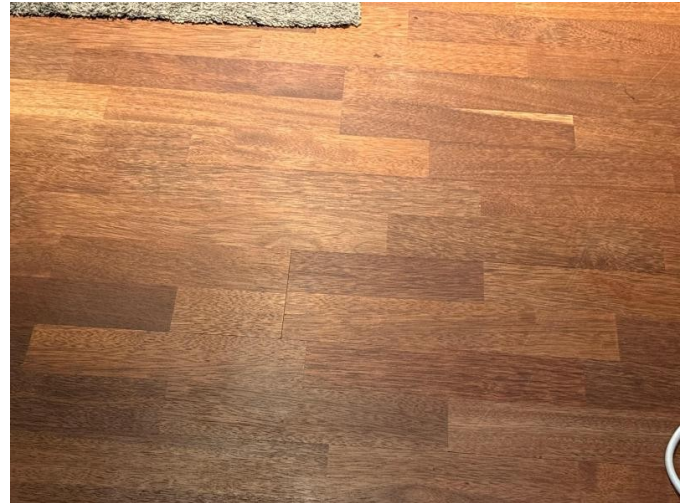
Informatie over een materiaal dat de asbestdeskundige niet kan waarnemen of vaststellen

Basis voor advies	Beoordeling op basis van expertise, zonder een vaststelling door de asbestdeskundige.
-------------------	---

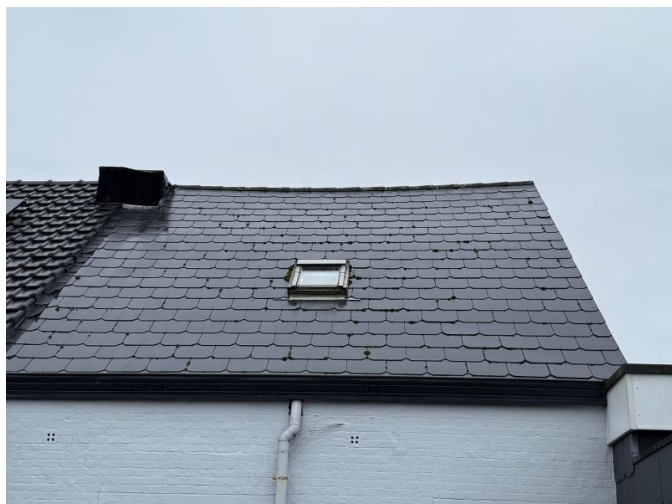
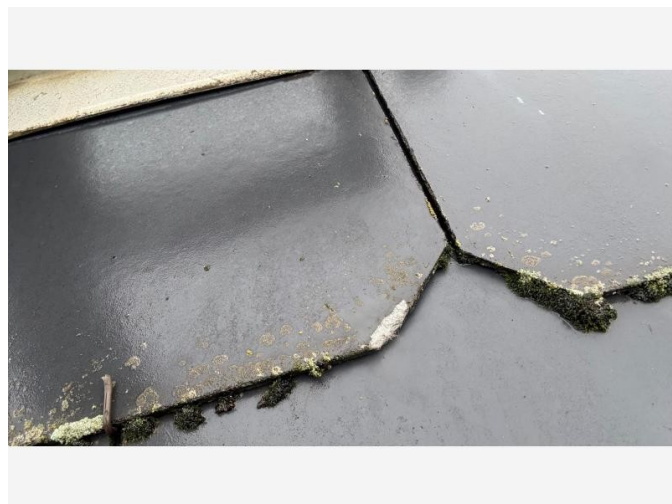
Fiche 7: Leien

Geen asbest

#	Type	Referentie	Resultaat
7.1	Puntmonster	MM04	Geen asbest

Beschrijving	Leien
Omgeving	Buiten
Primaire drager	Schuin dak
Bindmiddel van materiaal	Cement
Gebondenheid op basis van bindmiddel	Hecht
Hoeveelheid (oppervlakte - aantal)	• 100,00 m ² - 1 stuk
Totale oppervlakte	100,00 m ²
Identificatiemethode	Een monstername door de asbestdeskundige met laboanalyse door een asbestlabo.
Destructieve handeling voor identificatie	Nee

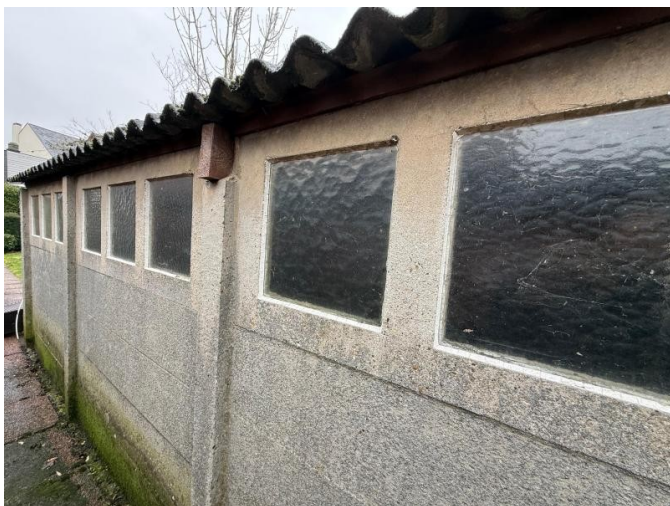
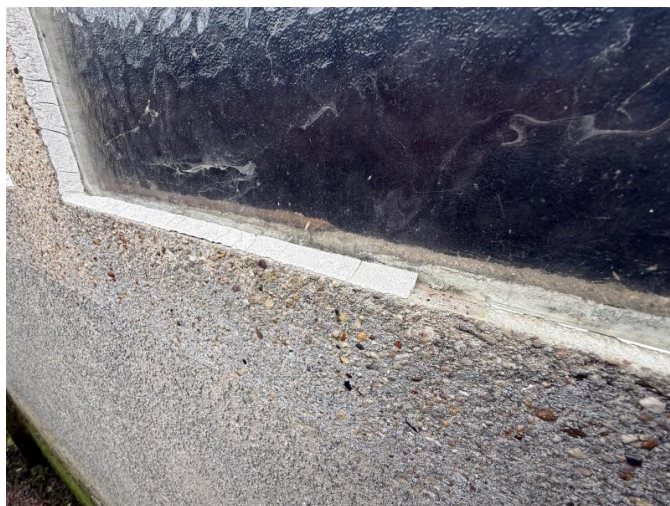
Fiche 8: Stopverf

Geen asbest

#	Type	Referentie	Resultaat
8.1	Puntmonster	MM05	Geen asbest

Beschrijving	Stopverf
Omgeving	Buiten
Primaire drager	Wandopening verticaal (raam, deur, ...)
Bindmiddel van materiaal	Kitten, mastiek, pasta
Gebondenheid op basis van bindmiddel	Hecht
Hoeveelheid (gewicht - aantal)	<ul style="list-style-type: none">• 0,10 kg - 1 stuk
Totaal gewicht	0,10 kg
Identificatiemethode	Een monstername door de asbestdeskundige met laboanalyse door een asbestlabo.
Destructieve handeling voor identificatie	Nee

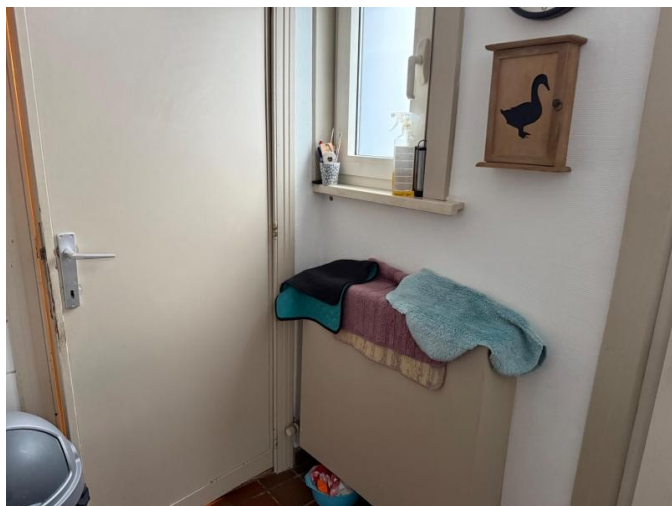
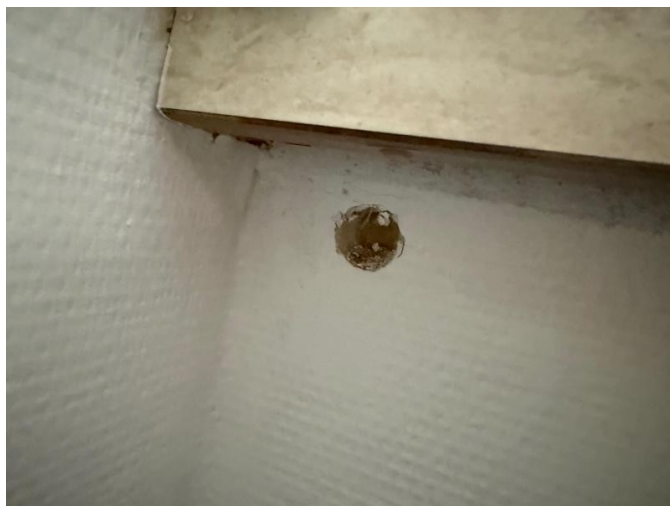
Fiche 9: Pleister wand

Geen asbest

#	Type	Referentie	Resultaat
9.1	Mengmonster	MM01	Geen asbest

Beschrijving	Pleister wand
Omgeving	Binnen
Primaire drager	Binnenwand
Bindmiddel van materiaal	Gips - kalk
Gebondenheid op basis van bindmiddel	Niet-hechtgebonden
Hoeveelheid (oppervlakte - dikte - aantal)	• 300,00 m ² - 1,00 cm - 1 stuk
Totaal volume	3,00 m ³
Identificatiemethode	Een monstername door de asbestdeskundige met laboanalyse door een asbestlabo.
Destructieve handeling voor identificatie	Nee
Opmerking	in de stookruimte/badkamer is geen pleisterwerk aanwezig

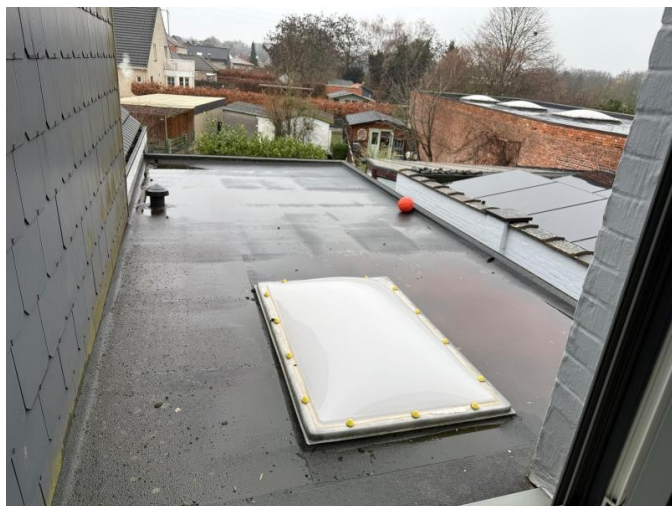
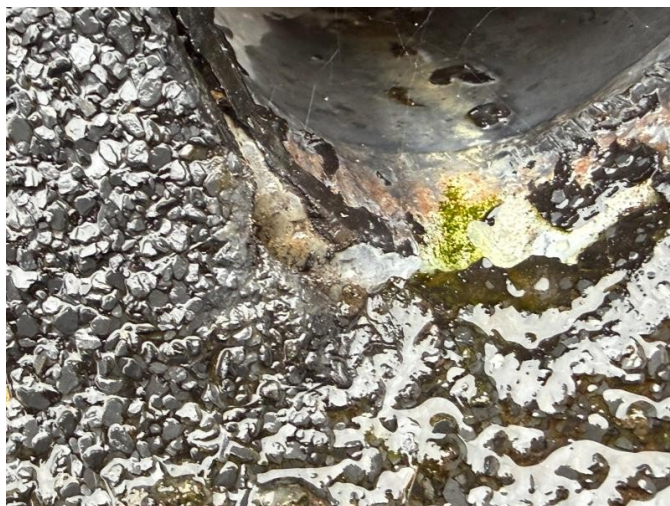
Fiche 10: Roofing dak

Geen asbest

#	Type	Referentie	Resultaat
10.1	Puntmonster	MM02	Geen asbest

Beschrijving	Roofing dak
Omgeving	Buiten
Primaire drager	Plat dak
Bindmiddel van materiaal	Bitumen (roofing, teer, asfalt)
Gebondenheid op basis van bindmiddel	Hecht
Hoeveelheid (oppervlakte - aantal)	• 30,00 m ² - 1 stuk
Totale oppervlakte	30,00 m ²
Identificatiemethode	Een monstername door de asbestdeskundige met laboanalyse door een asbestlabo.
Destructieve handeling voor identificatie	Nee
