# Asbestinventarisatetest

Vestinglaan 55, 2860 Sint-Katelijne-Waver

Attestnummer : 20260730-000356.002

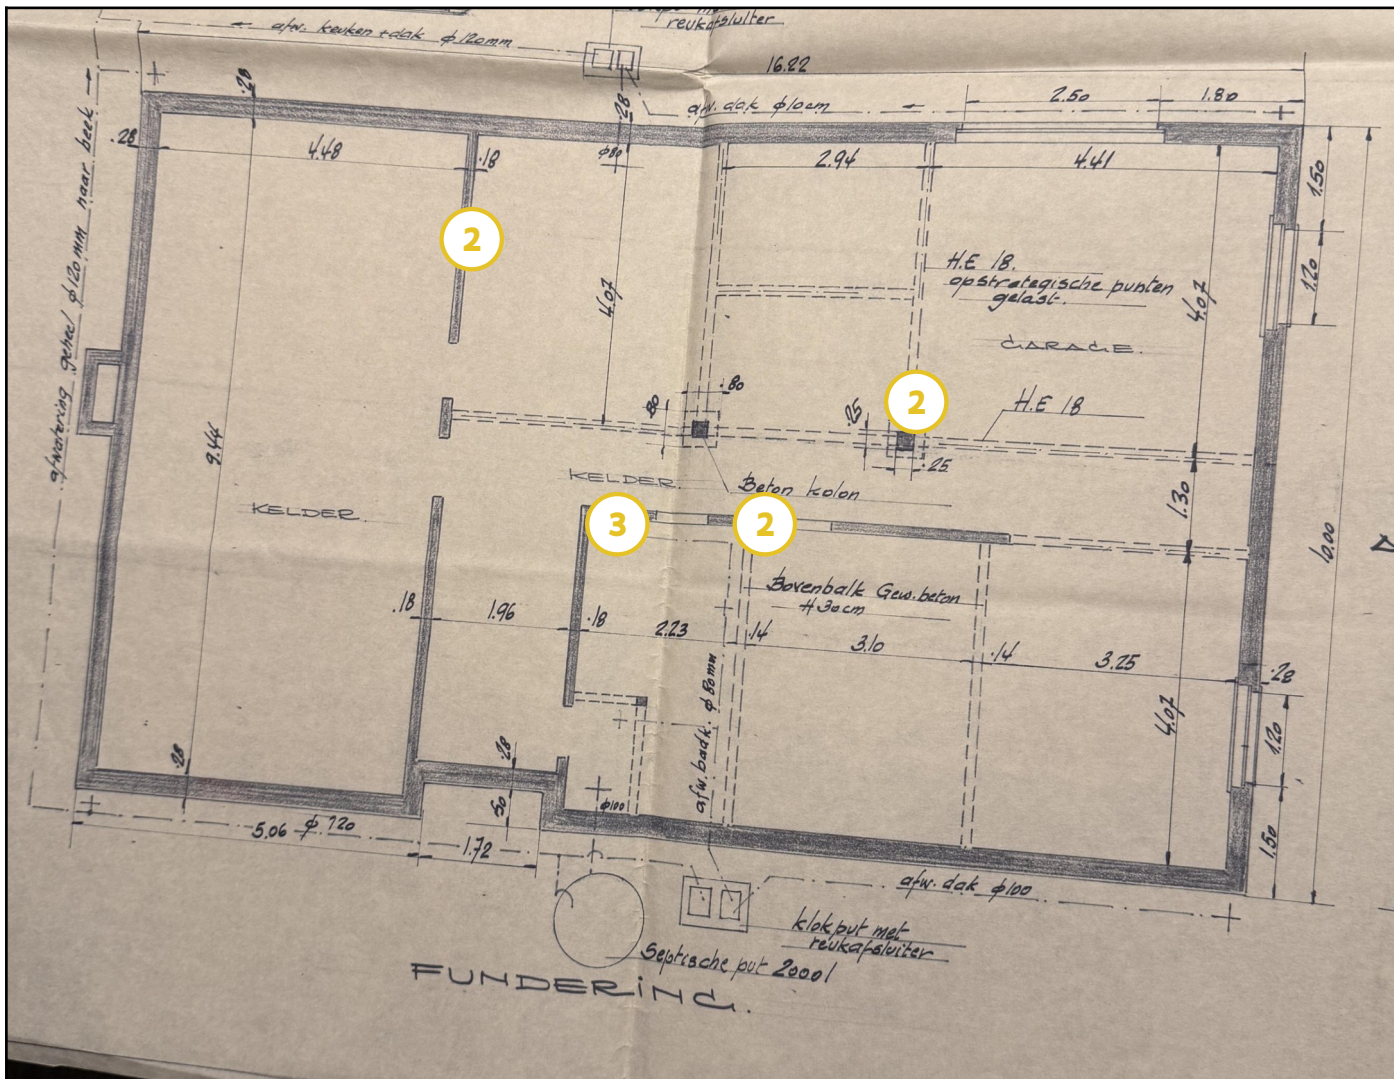
## Plan 1.1: Plan kelder

| Beschrijving | Type | Actie |
|---|---|---|
| 2. Bakeliet | Asbestmateriaal | Zorgvuldig beheren |
| 3. Luikjes | Asbestmateriaal | Zorgvuldig beheren |

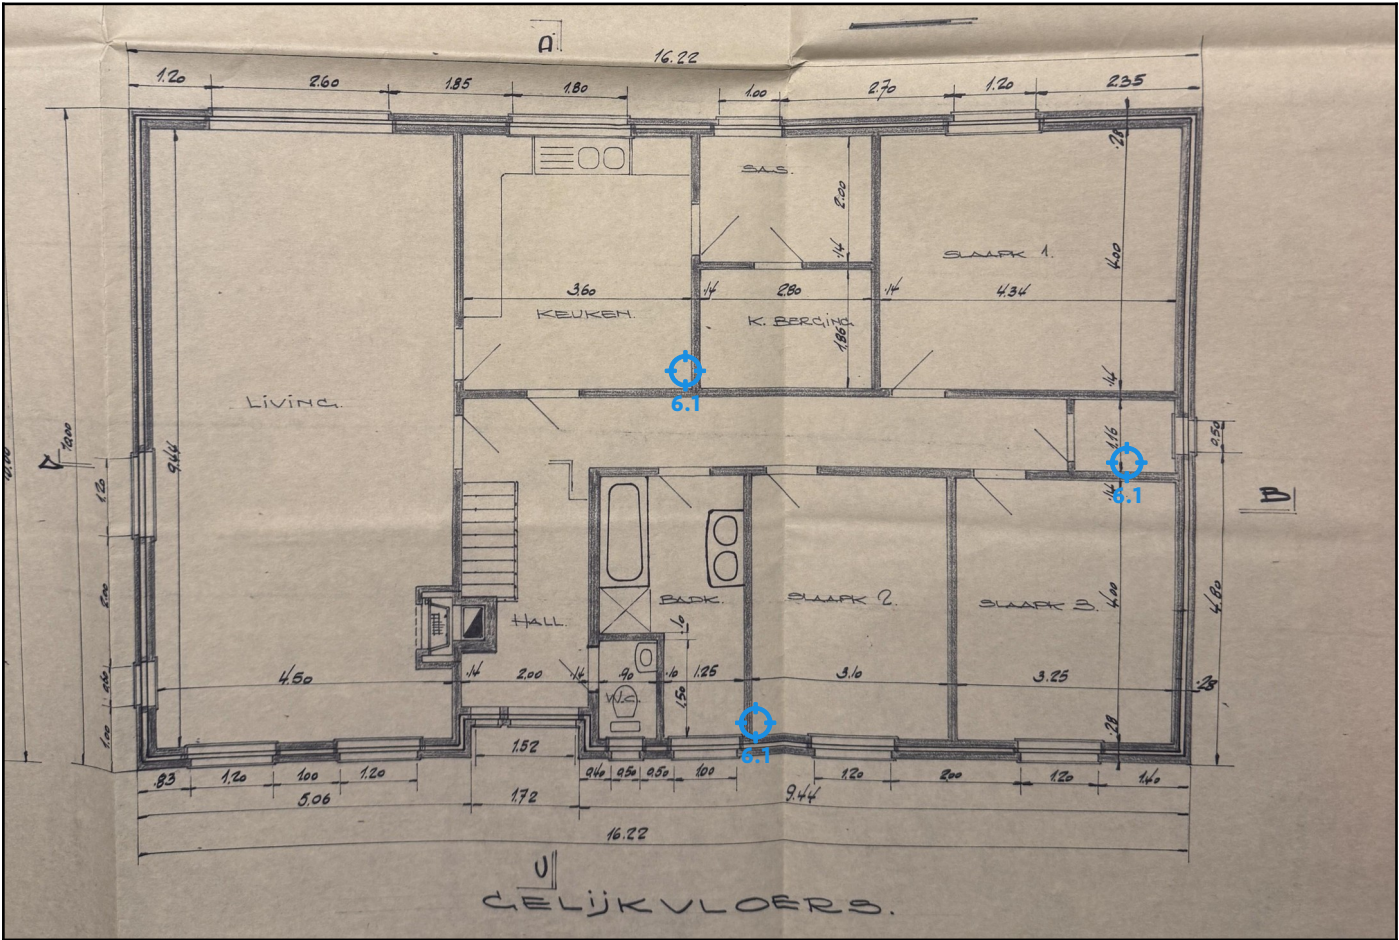
# Plan 1.2: Plan glvl

| Beschrijving | Type | Actie |
|---|---|---|
| 6. Wandpleister | Geen asbest | - |

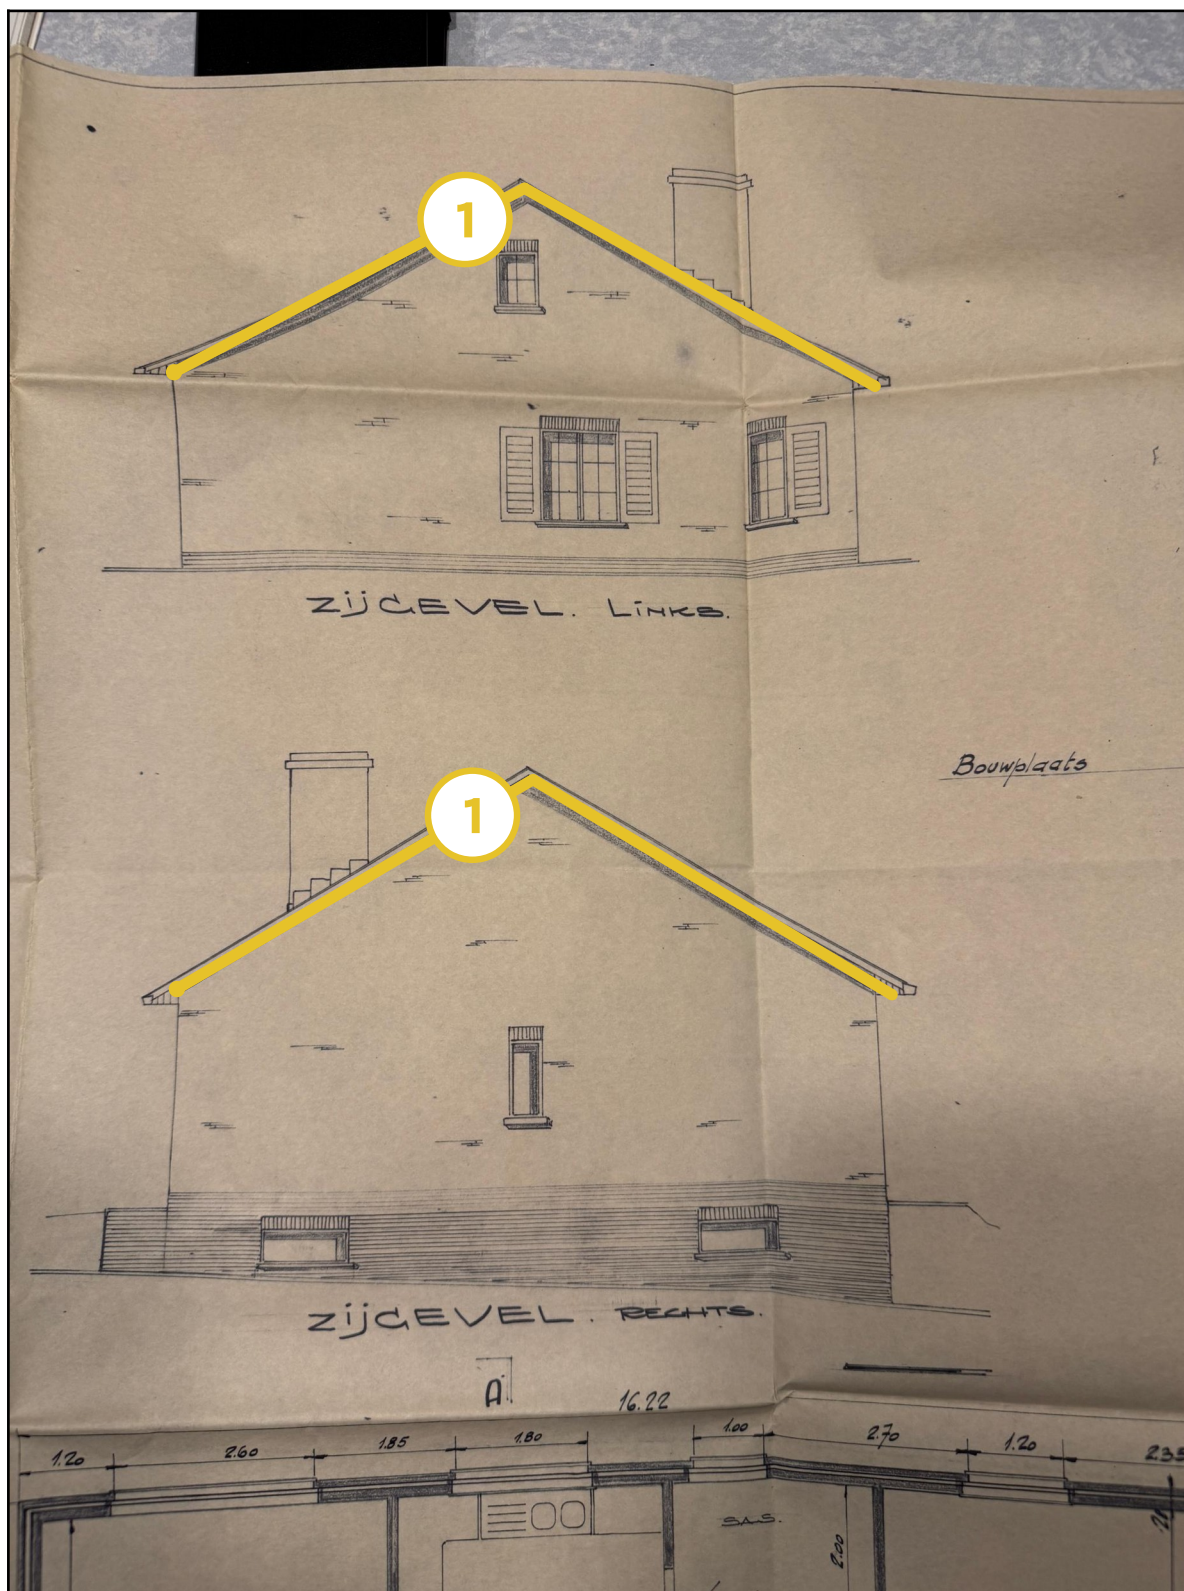
## Plan 1.3: IMG\_2369

| 1. Materialen onder de dakbedekking | Asbestmateriaal | Zorgvuldig beheren |

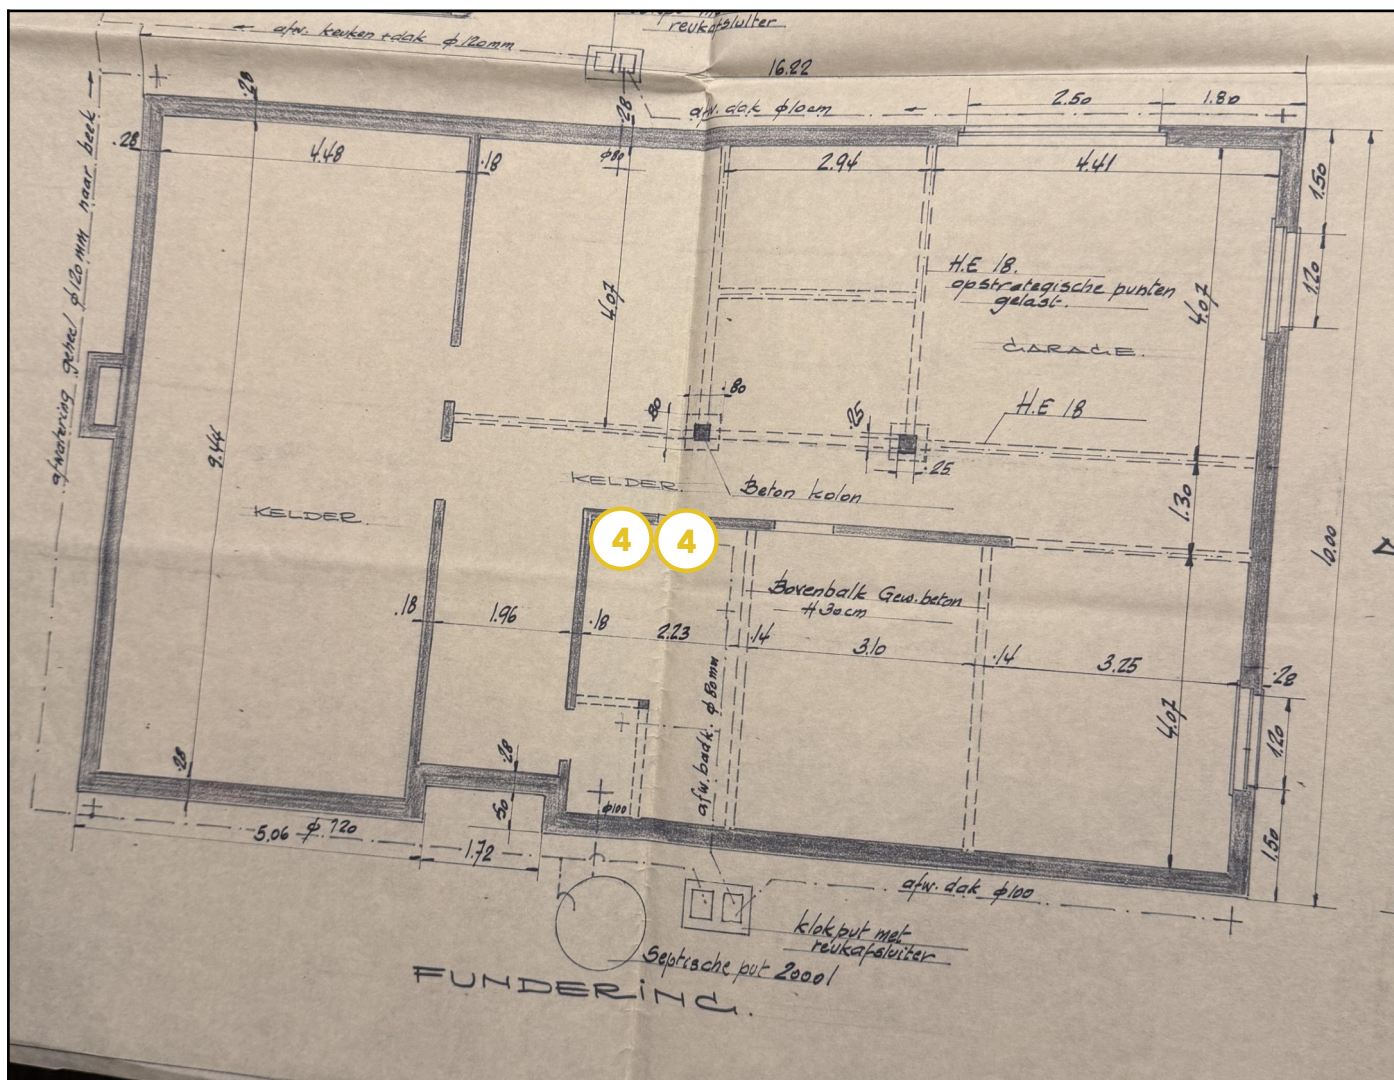
## Plan 1.4: Plan kelder

| Beschrijving | Type | Actie |
|---|---|---|
| 4. Steunpilaren in ondergrondse garage | Asbestmateriaal | Zorgvuldig beheren |

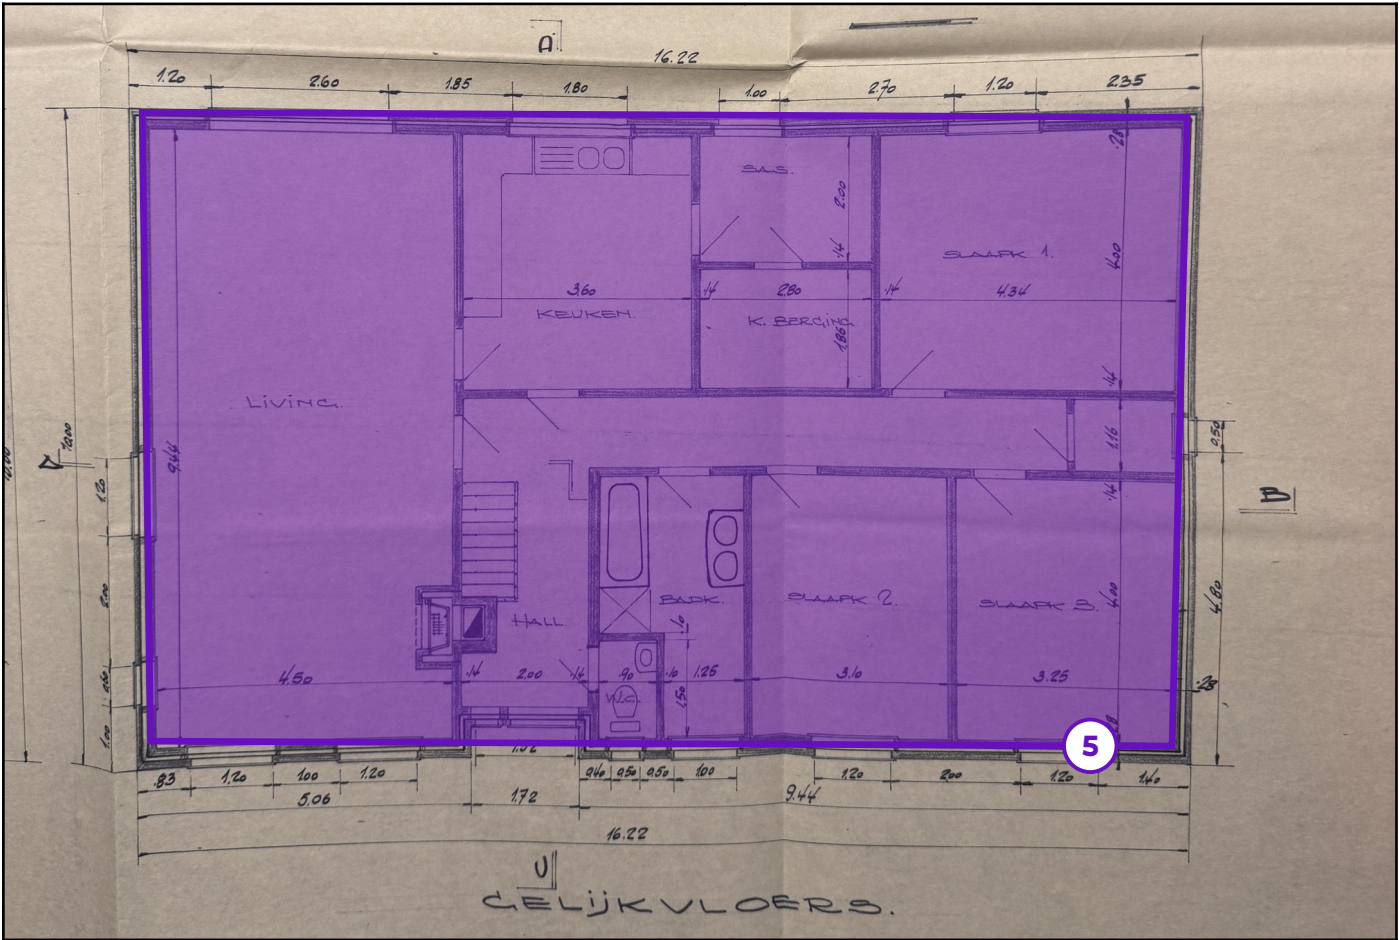
# Plan 1.5: Plan glvl

| Beschrijving | Type | Actie |
|---|---|---|
| 5. Plafondpleister | Beperking | - |

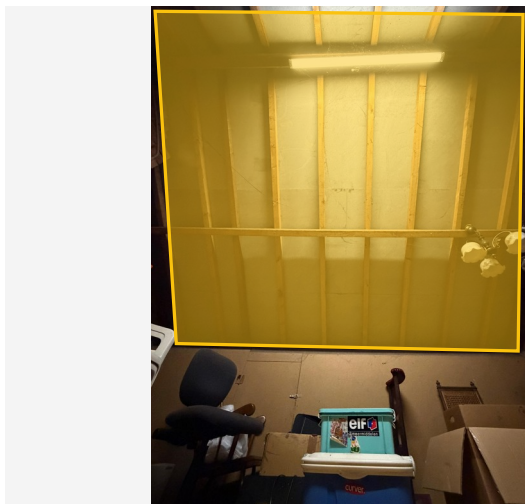
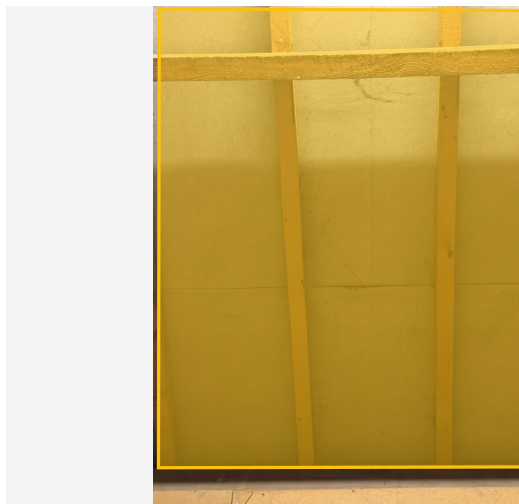
| Eindbeoordeling materiaalrisico | Laag materiaalrisico en/of verlaagde kans op vezelvrijgave |

| Asbestsoort (vezeltype) | Crocidoliet aanwezig |
| Asbestconcentratie | Laag (< 50%) |
| Toestand van het materiaal | Onbeschadigd, niet verweerd |

| Beschrijving | Materialen onder de dakbedekking |
| Asbestmateriaal | Plaat, paneel, tablet - Type Menuiserite |
| Hoeveelheid (oppervlakte - dikte - aantal) | <ul style="list-style-type: none"> <li>• 240,00 m<sup>2</sup> - 0,70 cm - 1 stuk</li> </ul> |

Zorgvuldig beheren

- Zorg voor een veilig beheer. Vermijd het beschadigen van het asbestmateriaal. Controleer de toestand jaarlijks op wijzigingen.

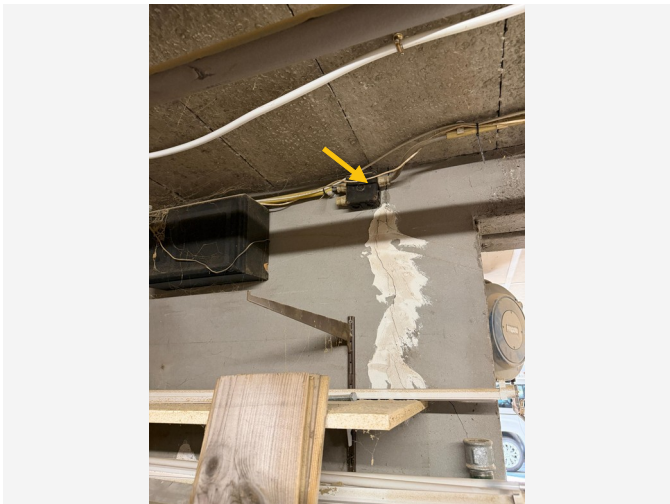
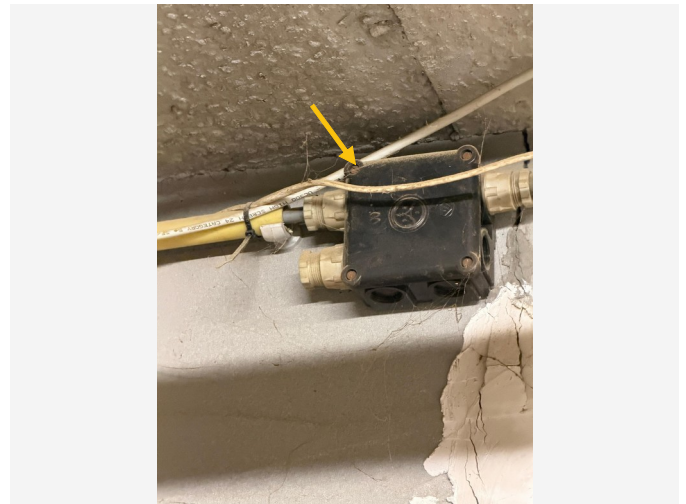
| Eindbeoordeling materiaalrisico | Laag materiaalrisico en/of verlaagde kans op vezelvrijgave |

| Asbestsoort (vezeltype) | Crocidoliet aanwezig |
| Toestand van het materiaal | Onbeschadigd, niet verweerd |

| Beschrijving | Bakeliet |
| Asbestmateriaal | Plaat, paneel, tablet - Type Bakeliet |
| Hoeveelheid (oppervlakte - dikte - aantal) | <ul style="list-style-type: none"> <li>• 0,50 m<sup>2</sup> - 1,00 cm - 4 stuks</li> </ul> |

Zorgvuldig beheren

- Zorg voor een veilig beheer. Vermijd het beschadigen van het asbestmateriaal. Controleer de toestand jaarlijks op wijzigingen.

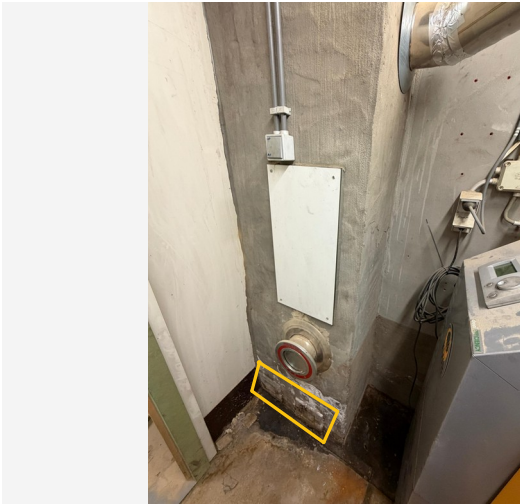
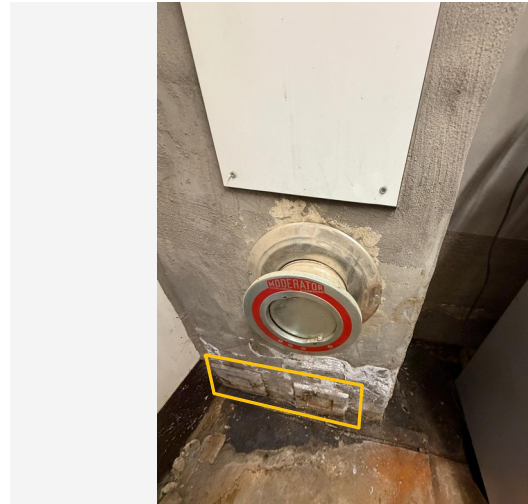
| Eindbeoordeling materiaalrisico | Laag materiaalrisico en/of verlaagde kans op vezelvrijgave |

| Asbestsoort (vezeltype) | Crocidoliet aanwezig |
| Toestand van het materiaal | Onbeschadigd, niet verweerd |

| Beschrijving | Luikjes |
| Asbestmateriaal | Brandwerende afsluiting (prefab geheel) - Luik |
| Hoeveelheid (gewicht - aantal) | <ul style="list-style-type: none"><li>• 4,00 kg - 1 stuk</li></ul> |

Zorgvuldig beheren

- Zorg voor een veilig beheer. Vermijd het beschadigen van het asbestmateriaal. Controleer de toestand jaarlijks op wijzigingen.

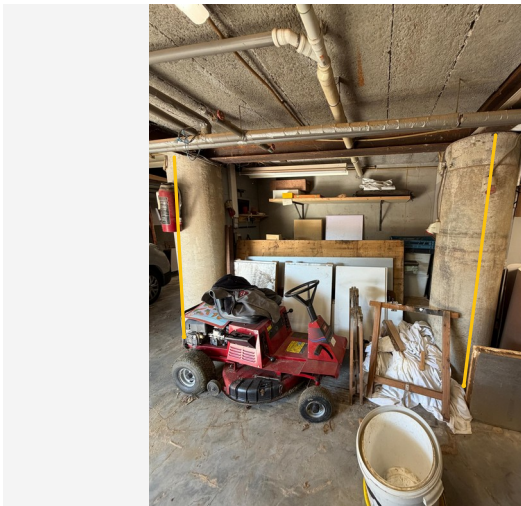
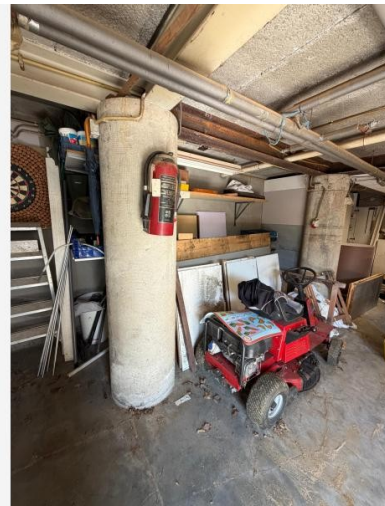
| Eindbeoordeling materiaalrisico | Laag materiaalrisico en/of verlaagde kans op vezelvrijgave |

| Asbestsoort (vezeltype) | Crocidoliet aanwezig |
| Toestand van het materiaal | Onbeschadigd, niet verweerd |

| Beschrijving | Steunpilaren in ondergrondse garage |
| Asbestmateriaal | Verloren bekisting - Buis, koker |
| Hoeveelheid (lengte - omtrek - dikte - aantal) | <ul style="list-style-type: none"> <li>• 2,40 m - 40,00 cm - 1,00 cm - 2 stuks</li> </ul> |

Zorgvuldig beheren

- Zorg voor een veilig beheer. Vermijd het beschadigen van het asbestmateriaal. Controleer de toestand jaarlijks op wijzigingen.

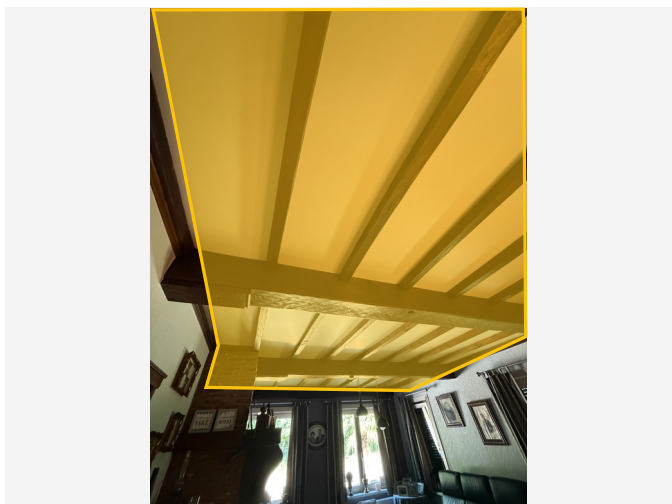
Situeringsfoto

**Reden:** Er is geen volledige risicobeoordeling mogelijk

**Uitleg van de asbestdeskundige:** Diverse plafondbeplating in elke ruimte waardoor, bij een niet-destructief onderzoek, het mogelijks aanwezige plafondpleister niet kan geïnspecteerd worden. Bij eventuele toekomstige renovatiewerken, dient eventueel aanwezig of resterend plafondpleister, additioneel onderzocht te worden.

| (Asbest)materiaal | In-situ afwerkingslagen - Pleisterwerk (wand, plafond, ...) |
| Karakterisatie | Asbest (verdacht) |

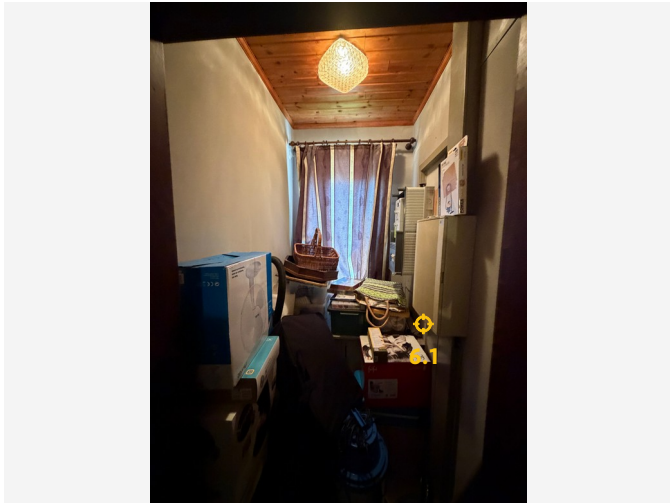
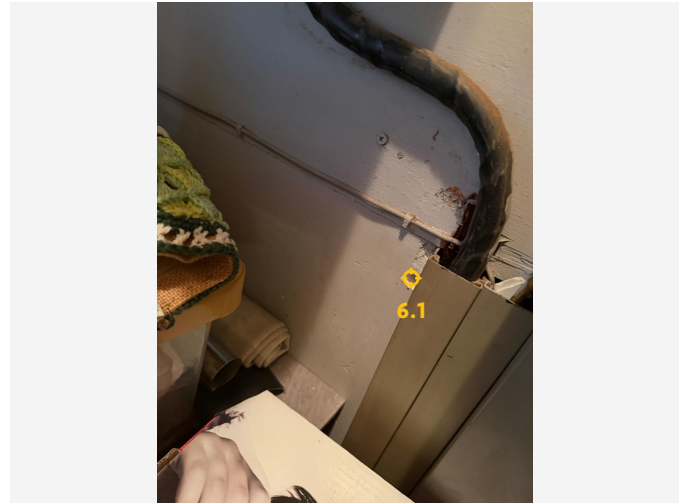
## Fiche 6: Wandpleister

Geen asbest
