Asbestinventarisatetest

Guido Gezellelaan 96, 9100 Sint-Niklaas

Attestnummer : 20231021-000033.001

Niet-asbestveilig

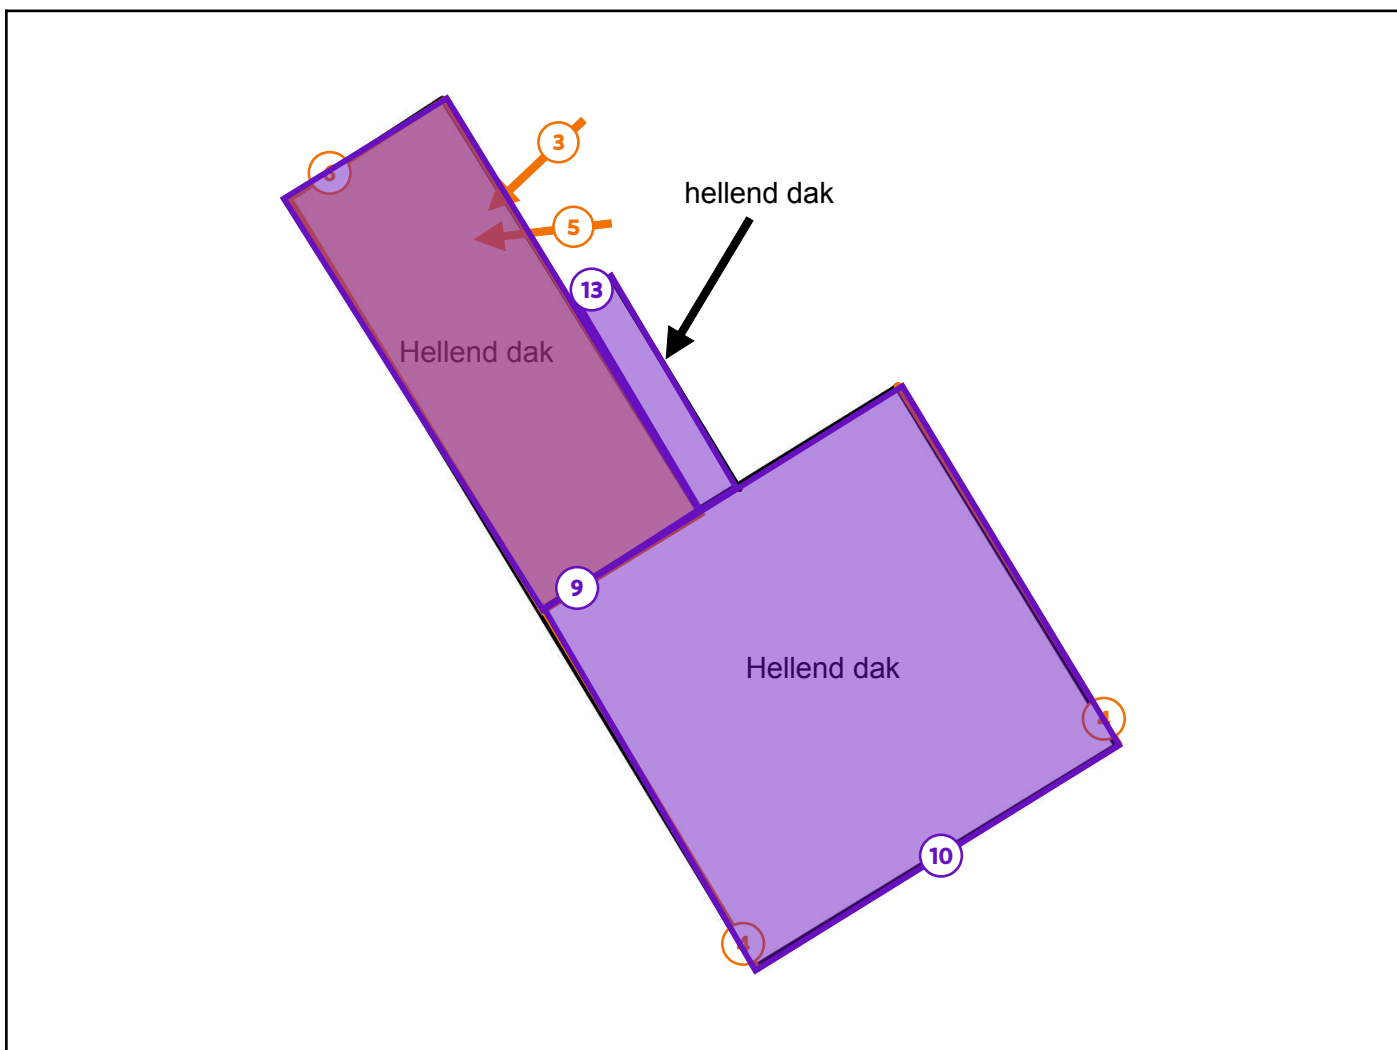
Plan 1.4: dakenplan

Beschrijving	Type	Actie
3. asbestcement leien aan schouw achterbouw	Asbestmateriaal	Verwijderen
4. asbestcement leien gemene gevels.	Asbestmateriaal	Verwijderen
5. asbestcement rookgaskanaal	Asbestmateriaal	Verwijderen
6. asbestcement leien hellend dak achterbouw	Asbestmateriaal	Verwijderen
9. onderdak niet zichtbaar	Beperking	-
10. onderdak hoofddak= niet asbesthoudend	Advies	-

13. onderdak zijkant achterbouw = niet asbesthoudend	Advies	-
--	--------	---

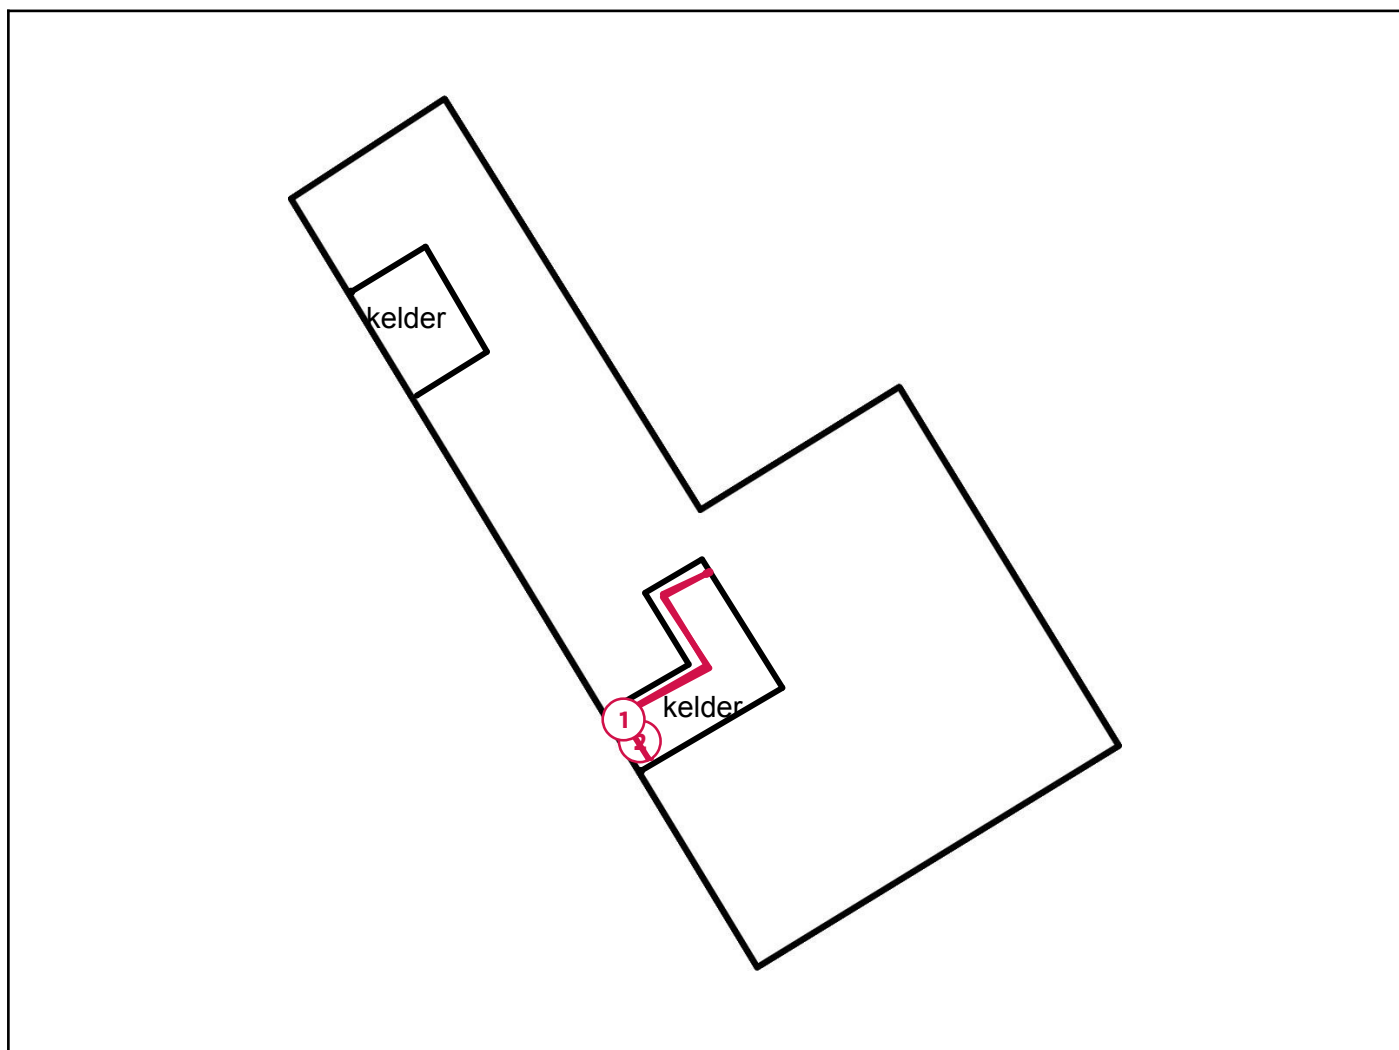
Plan 1.5: kelder

Beschrijving	Type	Actie
1. leidingisolatie bocht	Asbestmateriaal	Dringend verwijderen
2. leidingisolatie recht	Asbestmateriaal	Dringend verwijderen

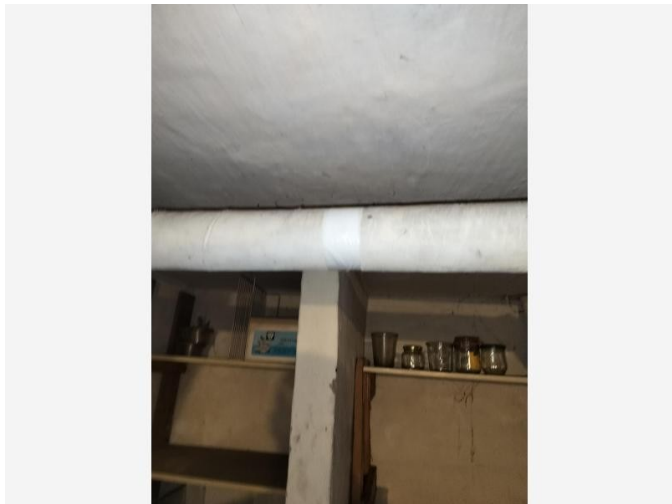
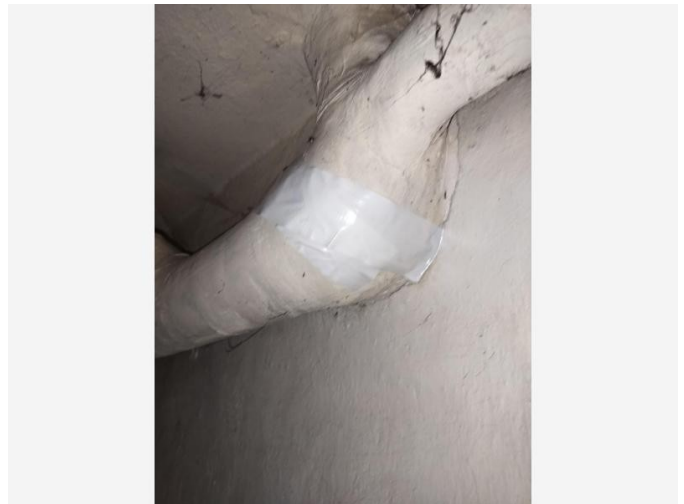
Eindbeoordeling materiaalrisico	Hoog materiaalrisico en/of hoge kans op vezelvrijgave
---------------------------------	---

Gebondenheid	Categorie 3: niet-hechtgebonden met weinig of geen matrix
Asbestsoort (vezeltype)	Crocidoliet aanwezig
Asbestconcentratie	Hoog ($\geq 50\%$)
Afschermingsgraad van het gehele materiaal	Geheel of deels (ook) vrij aan de binnenlucht
Toestand van het materiaal	Licht beschadigd, licht verweerd. Intact materiaal type Pical – asbestboard of categorie III 'gebondenheid'

Beschrijving	leidingisolatie bocht
Omgeving	Binnen
Primaire drager	Ruimteverwarming
Asbestmateriaal	In-situ afwerkingslagen - Thermische isolatie
Bindmiddel van asbestmateriaal	Weinig of geen bindmiddel (textiel, bevlokkings, ...)

Gebondenheid op basis van bindmiddel	Niet-hechtgebonden
Hoeveelheid (gewicht - aantal)	<ul style="list-style-type: none"> • 20,00 kg - 1 stuk
Totaal gewicht	20,00 kg
Eenvoudig bereikbaar	Ja
Bevestigingswijze	<ul style="list-style-type: none"> • Verlijmd, ingegoten, versmeerd
Identificatiemethode	Vaststelling met bewijsdocument, zonder monstername
Destructieve handeling voor identificatie	Nee

Dringend verwijderen

- Zorg voor een veilig beheer. Vermijd het beschadigen van het asbestmateriaal. Controleer de toestand jaarlijks op wijzigingen.
- Sluit de ruimte luchtdicht af en vermijd het betreden van de ruimte.
- Scherm in afwachting van verwijdering het asbestmateriaal af van luchtstromingen en verstoring: bijvoorbeeld door het te verpakken, te fixeren, af te dekken, signalisatie - afbakening aan te brengen, ...
- Verwijder dit asbestmateriaal zo snel mogelijk. Volg de toestand goed op.
- Voer binnenluchtmetingen uit om actuele blootstellingsrisico's in de binnenlucht te monitoren.

- Eenvoudige handelingen: mag via doe-het-zelf of door werknemer(s) met opleidingsattest eenvoudige handelingen
Asbesthoudend gips is losgebonden en zal hierdoor gemakkelijk vezels verspreiden naar de omgeving. Om dit te voorkomen dient deze toepassing verwijderd te worden in hermetische zone. Verzamel best zoveel mogelijk bewijsdocumenten voor een actualisatie van uw attest.

Hermetische zone nodig: vezels kunnen bij verwijdering vrijkomen en vorm zeer groot gevaar voor gezondheid.

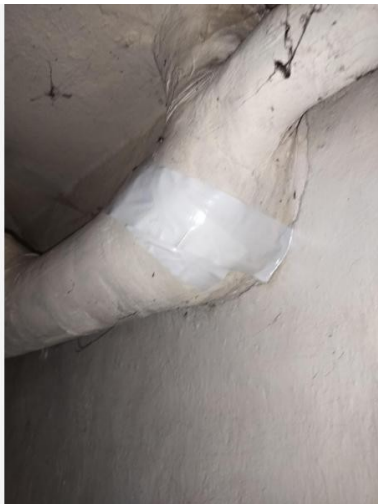
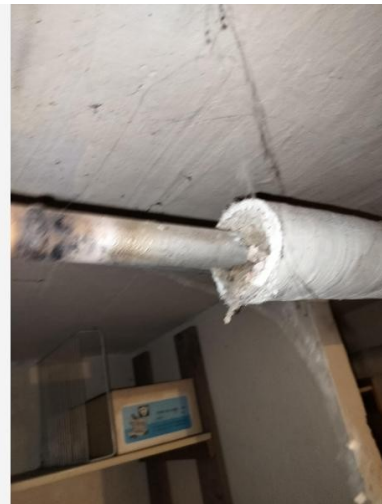
Eindbeoordeling materiaalrisico	Hoog materiaalrisico en/of hoge kans op vezelvrijgave
---------------------------------	---

Gebondenheid	Categorie 3: niet-hechtgebonden met weinig of geen matrix
Asbestsoort (vezeltype)	Crocidoliet aanwezig
Asbestconcentratie	Hoog ($\geq 50\%$)
Afschermingsgraad van het gehele materiaal	Geheel of deels (ook) vrij aan de binnenlucht
Toestand van het materiaal	Licht beschadigd, licht verweerd. Intact materiaal type Pical – asbestboard of categorie III 'gebondenheid'

Beschrijving	leidingisolatie recht
Omgeving	Binnen
Primaire drager	Ruimteverwarming
Asbestmateriaal	In-situ afwerkingslagen - Thermische isolatie
Bindmiddel van asbestmateriaal	Weinig of geen bindmiddel (textiel, bevlokkings, ...)
Gebondenheid op basis van bindmiddel	Niet-hechtgebonden

Hoeveelheid (gewicht - aantal)	<ul style="list-style-type: none">• 100,00 kg - 1 stuk
Totaal gewicht	100,00 kg
Eenvoudig bereikbaar	Ja
Bevestigingswijze	<ul style="list-style-type: none">• Verlijmd, ingegoten, versmeerd
Identificatiemethode	Vaststelling met bewijsdocument, zonder monstername
Destructieve handeling voor identificatie	Nee

Dringend verwijderen

- Zorg voor een veilig beheer. Vermijd het beschadigen van het asbestmateriaal. Controleer de toestand jaarlijks op wijzigingen.
- Sluit de ruimte luchtdicht af en vermijd het betreden van de ruimte.
- Scherm in afwachting van verwijdering het asbestmateriaal af van luchtstromingen en verstoring: bijvoorbeeld door het te verpakken, te fixeren, af te dekken, signalisatie - afbakening aan te brengen, ...
- Verwijder dit asbestmateriaal zo snel mogelijk. Volg de toestand goed op.
- Voer binnenluchtmetingen uit om actuele blootstellingsrisico's in de binnenlucht te monitoren.

- Hermetische zone (erkend asbestverwijderaar)
Asbesthoudend gips is losgebonden en zal hierdoor gemakkelijk vezels verspreiden naar de omgeving. Om dit te voorkomen dient deze toepassing verwijderd te worden in hermetische zone. Verzamel best zoveel mogelijk bewijsdocumenten voor een actualisatie van uw attest.

Hermetische zone nodig: vezels kunnen bij verwijdering vrijkomen en vorm zeer groot gevaar voor

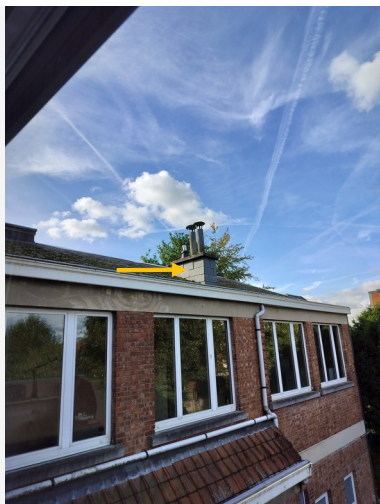
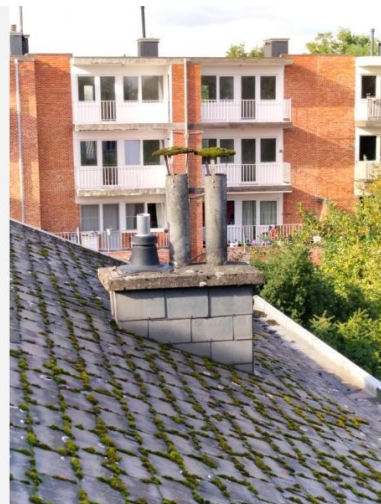
Eindbeoordeling materiaalrisico	Laag materiaalrisico en/of verlaagde kans op vezelvrijgave
---------------------------------	--

Gebondenheid	Categorie 1: hechtgebonden in oorsprong
Asbestsoort (vezeltype)	Crocidoliet aanwezig
Asbestconcentratie	Laag (< 50%)
Afschermingsgraad van het gehele materiaal	Geheel of deels vrij aan de buitenlucht
Toestand van het materiaal	Licht beschadigd, licht verweerd. Intact materiaal type Pical – asbestboard of categorie III 'gebondenheid'

Beschrijving	asbestcement leien aan schouw achterbouw
Omgeving	Buiten
Primaire drager	Schuin dak
Asbestmateriaal	Dak- en gevelbekleding - Lei, shingle
Bindmiddel van asbestmateriaal	Cement
Gebondenheid op basis van bindmiddel	Hecht
Hoeveelheid (oppervlakte - aantal)	• 5,00 m ² - 1 stuk
Totale oppervlakte	5,00 m ²
Eenvoudig bereikbaar	Ja
Bevestigingswijze	• Geschroefd

[Verwijderen](#)

- Zorg voor een veilig beheer. Vermijd het beschadigen van het asbestmateriaal. Controleer de toestand jaarlijks op wijzigingen.
- Voer bijkomende staalname(s) uit.

- Eenvoudige handelingen: mag via doe-het-zelf of door werknemer(s) met opleidingsattesteenvoudige handelingen. Eenvoudige handelingen: mag via doe-het-zelf of door werknemer(s) met opleidingsattesteenvoudige handelingen. Verwijder de bevestigingen. Erna voorzichtig asbesthoudende leien één voor één en in hun geheel verwijderen. Niet gooien en geen stortkokers gebruiken. De nodige PBM's (mondmasker ffp3, handschoenen, overschoenen en tyvec.)

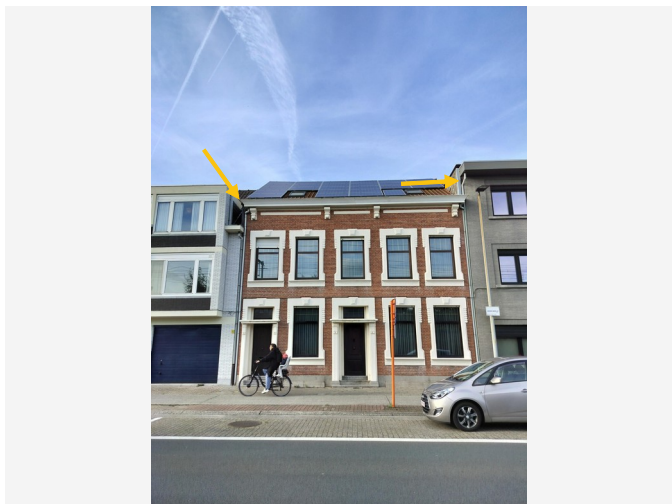
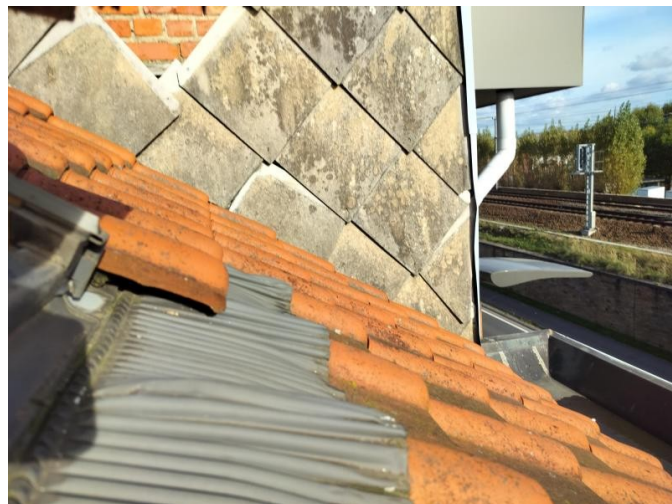
Eindbeoordeling materiaalrisico	Laag materiaalrisico en/of verlaagde kans op vezelvrijgave
---------------------------------	--

Gebondenheid	Categorie 1: hechtgebonden in oorsprong
Asbestsoort (vezeltype)	Crocidoliet aanwezig
Asbestconcentratie	Laag (< 50%)
Afschermingsgraad van het gehele materiaal	Geheel of deels vrij aan de buitenlucht
Toestand van het materiaal	Licht beschadigd, licht verweerd. Intact materiaal type Pical – asbestboard of categorie III 'gebondenheid'

Beschrijving	asbestcement leien gemene gevels.
Omgeving	Buiten
Primaire drager	Wand buitenschil
Asbestmateriaal	Dak- en gevelbekleding - Lei, shingle
Bindmiddel van asbestmateriaal	Cement
Gebondenheid op basis van bindmiddel	Hecht
Hoeveelheid (oppervlakte - aantal)	• 15,00 m ² - 1 stuk
Totale oppervlakte	15,00 m ²
Eenvoudig bereikbaar	Ja
Bevestigingswijze	• Geschroefd

[Verwijderen](#)

- Zorg voor een veilig beheer. Vermijd het beschadigen van het asbestmateriaal. Controleer de toestand jaarlijks op wijzigingen.
- Voer bijkomende staalname(s) uit.

- Eenvoudige handelingen: mag via doe-het-zelf of door werknemer(s) met opleidingsattest eenvoudige handelingen
Eenvoudige handelingen: mag via doe-het-zelf of door werknemer(s) met opleidingsattesteenvoudige handelingen. Verwijder de bevestigingen. Erna voorzichtig asbesthoudende leien één voor één en in hun geheel verwijderen. Niet gooien en geen stortkokers gebruiken. De nodige PBM's (mondmasker ffp3, handschoenen, overschoenen en tyvec.)

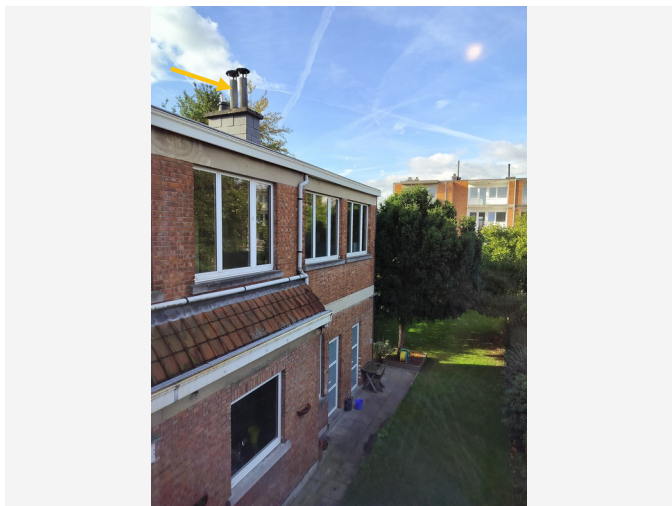
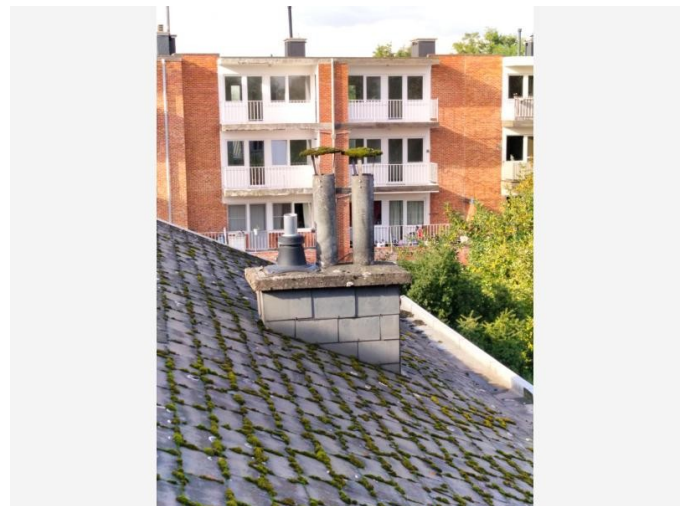
Eindbeoordeling materiaalrisico	Laag materiaalrisico en/of verlaagde kans op vezelvrijgave
---------------------------------	--

Gebondenheid	Categorie 1: hechtgebonden in oorsprong
Asbestsoort (vezeltype)	Crocidoliet aanwezig
Asbestconcentratie	Laag (< 50%)
Afschermingsgraad van het gehele materiaal	Geheel of deels vrij aan de buitenlucht
Toestand van het materiaal	Licht beschadigd, licht verweerd. Intact materiaal type Pical – asbestboard of categorie III 'gebondenheid'

Beschrijving	asbestcement rookgaskanaal
Omgeving	Buiten
Primaire drager	HVAC infrastructuur en uitrusting
Asbestmateriaal	Rookgaskanaal
Bindmiddel van asbestmateriaal	Cement
Gebondenheid op basis van bindmiddel	Hecht
Hoeveelheid (lengte - omtrek - dikte - aantal)	<ul style="list-style-type: none">• 1,00 m - 65,00 cm - 1,00 cm - 2 stuks
Totaal volume	0,013 m ³
Eenvoudig bereikbaar	Ja
Bevestigingswijze	<ul style="list-style-type: none">• Geklemd• Verlijmd, ingegoten, versmeerd

Verwijderen

- Zorg voor een veilig beheer. Vermijd het beschadigen van het asbestmateriaal. Controleer de toestand jaarlijks op wijzigingen.

- Eenvoudige handelingen: mag via doe-het-zelf of door werknemer(s) met opleidingsattest eenvoudige handelingen
Eenvoudige handelingen: mag via doe-het-zelf of door werknemer(s) met opleidingsattesteenvoudige handelingen. De buis kan voorzichtig losgebeiteld worden, extra bevochtigen om stof te voorkomen. Erna voorzichtig asbesthoudende schouwen één voor één en in hun geheel verwijderen. Niet gooien en geen stortkokers gebruiken. De nodige PBM's (mondmasker ffp3, handschoenen, overschoenen en tyvec.)

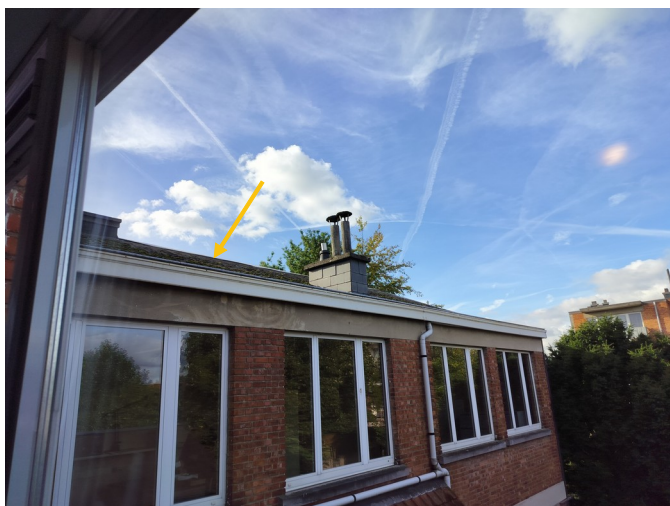
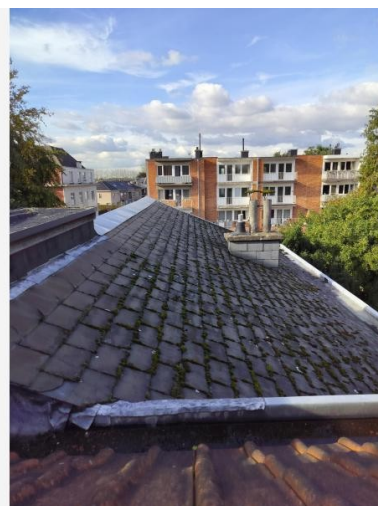
Eindbeoordeling materiaalrisico	Laag materiaalrisico en/of verlaagde kans op vezelvrijgave
---------------------------------	--

Gebondenheid	Categorie 1: hechtgebonden in oorsprong
Asbestsoort (vezeltype)	Crocidoliet aanwezig
Asbestconcentratie	Laag (< 50%)
Afschermingsgraad van het gehele materiaal	Geheel of deels vrij aan de buitenlucht
Toestand van het materiaal	Licht beschadigd, licht verweerd. Intact materiaal type Pical – asbestboard of categorie III 'gebondenheid'

Beschrijving	asbestcement leien hellend dak achterbouw
Omgeving	Buiten
Primaire drager	Schuin dak
Asbestmateriaal	Dak- en gevelbekleding - Lei, shingle
Bindmiddel van asbestmateriaal	Cement
Gebondenheid op basis van bindmiddel	Hecht
Hoeveelheid (oppervlakte - aantal)	• 60,00 m ² - 1 stuk
Totale oppervlakte	60,00 m ²
Eenvoudig bereikbaar	Ja
Bevestigingswijze	• Geschroefd

Verwijderen

- Zorg voor een veilig beheer. Vermijd het beschadigen van het asbestmateriaal. Controleer de toestand jaarlijks op wijzigingen.
- Voer bijkomende staalname(s) uit.

- Eenvoudige handelingen: mag via doe-het-zelf of door werknemer(s) met opleidingsattesteenvoudige handelingen. Eenvoudige handelingen: mag via doe-het-zelf of door werknemer(s) met opleidingsattesteenvoudige handelingen. Verwijder de bevestigingen. Erna voorzichtig asbesthoudende leien één voor één en in hun geheel verwijderen. Niet gooien en geen storkokers gebruiken. De nodige PBM's (mondmasker ffp3, handschoenen, overschoenen en tyvec.)

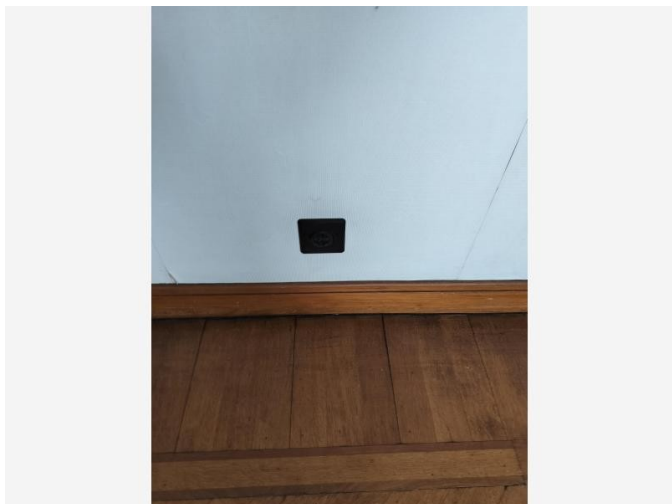
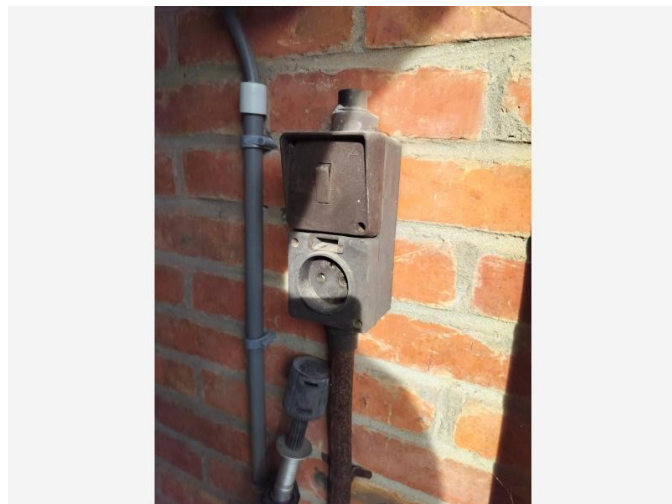
Eindbeoordeling materiaalrisico	Laag materiaalrisico en/of verlaagde kans op vezelvrijgave
---------------------------------	--

Gebondenheid	Categorie 1: hechtgebonden in oorsprong
Asbestsoort (vezeltype)	Crocidoliet aanwezig
Asbestconcentratie	Laag (< 50%)
Afschermingsgraad van het gehele materiaal	Geheel of deels (ook) vrij aan binnenluchtstromen
Toestand van het materiaal	Onbeschadigd, niet verweerd

Beschrijving	bakkeliet stopcontacten en schakelaars
Omgeving	Binnen
Primaire drager	Communicatie en elektrische infrastructuur en uitrusting
Asbestmateriaal	Plaat, paneel, tablet - Type Bakeliet
Bindmiddel van asbestmateriaal	Kunststof of -hars
Gebondenheid op basis van bindmiddel	Hecht
Hoeveelheid (oppervlakte - dikte - aantal)	• 1,00 m ² - 1,00 cm - 1 stuk

Zorgvuldig beheren

- Zorg voor een veilig beheer. Vermijd het beschadigen van het asbestmateriaal. Controleer de toestand jaarlijks op wijzigingen.

- Eenvoudige handelingen: mag via doe-het-zelf of door werknemer(s) met opleidingsattest eenvoudige handelingen
Bakelietelementen met laag percentage asbest die niet beschadigd zijn.

Afgesloten of verzegelde kast --> Eenvoudige handelingen: opgeleid technieker personeel 8u basisopleiding asbest.

De elektriciteitsmaatschappij dient teller te komen omwisselen met een niet-asbestverdachte teller.

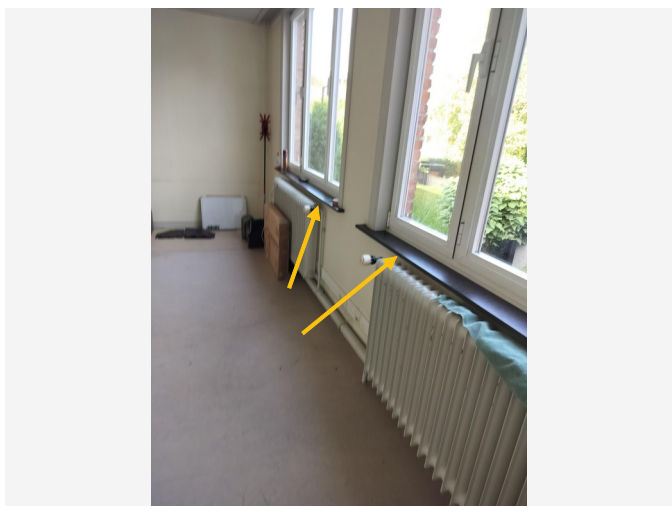
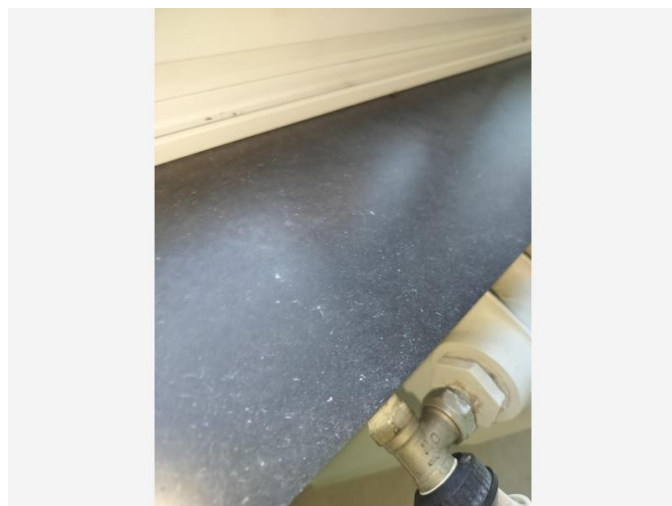
Eindbeoordeling materiaalrisico	Laag materiaalrisico en/of verlaagde kans op vezelvrijgave
---------------------------------	--

Gebondenheid	Categorie 1: hechtgebonden in oorsprong
Asbestsoort (vezeltype)	Alleen chrysotiel
Asbestconcentratie	Laag (< 50%)
Afschermingsgraad van het gehele materiaal	Geheel of deels (ook) vrij aan binnenluchtstromen
Toestand van het materiaal	Licht beschadigd, licht verweerd. Intact materiaal type Pical – asbestboard of categorie III 'gebondenheid'

Beschrijving	venstertablet
Omgeving	Binnen
Primaire drager	Wandopening verticaal (raam, deur, ...)
Asbestmateriaal	Plaat, paneel, tablet - Type Massal
Bindmiddel van asbestmateriaal	Cement
Gebondenheid op basis van bindmiddel	Hecht
Hoeveelheid (oppervlakte - dikte - aantal)	• 1,00 m ² - 1,00 cm - 1 stuk
Totaal volume	0,01 m ³
Eenvoudig bereikbaar	Ja
Bevestigingswijze	• Verlijmd, ingegoten, versmeerd

Zorgvuldig beheren

- Zorg voor een veilig beheer. Vermijd het beschadigen van het asbestmateriaal. Controleer de toestand jaarlijks op wijzigingen.
- Voer bijkomende staalname(s) uit.

- Eenvoudige handelingen: mag via doe-het-zelf of door werknemer(s) met opleidingsattesteenvoudige handelingen. Eenvoudige handelingen: mag via doe-het-zelf of door werknemer(s) met opleidingsattesteenvoudige handelingen. De tabletten kan voorzichtig losgebeiteld worden, extra bevochtigen om stof te voorkomen. Erna voorzichtig asbesthoudende tabletten één voor één en in hun geheel verwijderen. Niet gooien en geen stortkokers gebruiken. De nodige PBM's (mondmasker ffp3, handschoenen, overschoenen en tyvec.)

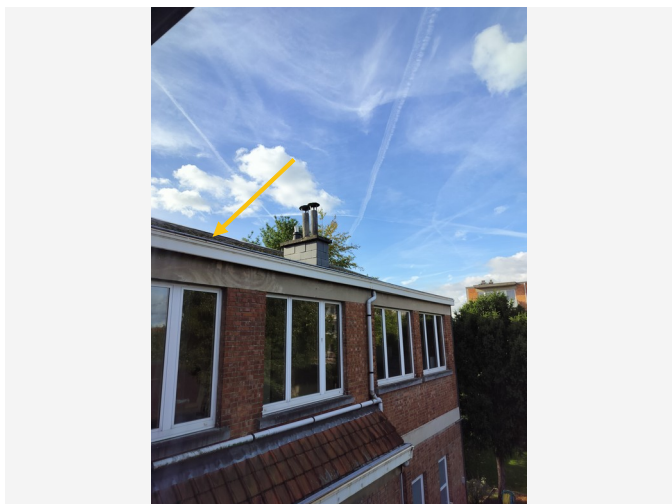
Permanente beperking

Reden: Het te onderzoeken materiaal situeert zich hoger dan 3,50 m te rekenen vanaf een veilige ondergrond

Uitleg van de asbestdeskundige: Onderdak achterbouw niet zichtbaar. Hoogte is hoger dan 3.5 meter + afgewerkt met leien.

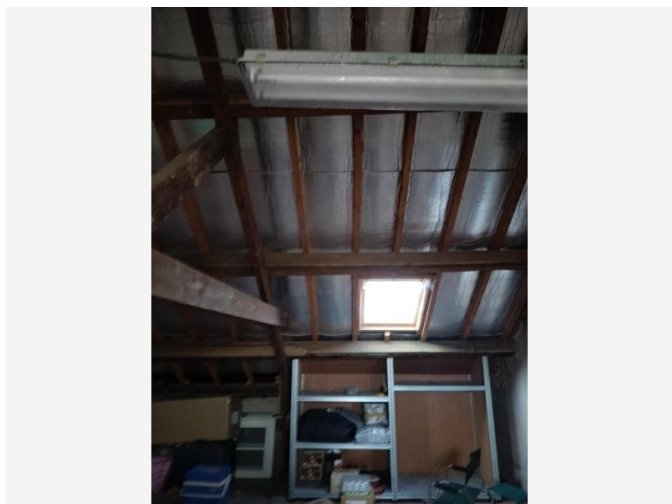
onderdak = niet asbesthoudend = alu doek.
