Asbestinventarisatetest

Kokkelbeekstraat 41, 9100 Sint-Niklaas

Attestnummer : 20231013-000235.000

Uitgegeven op : 13.10.2023

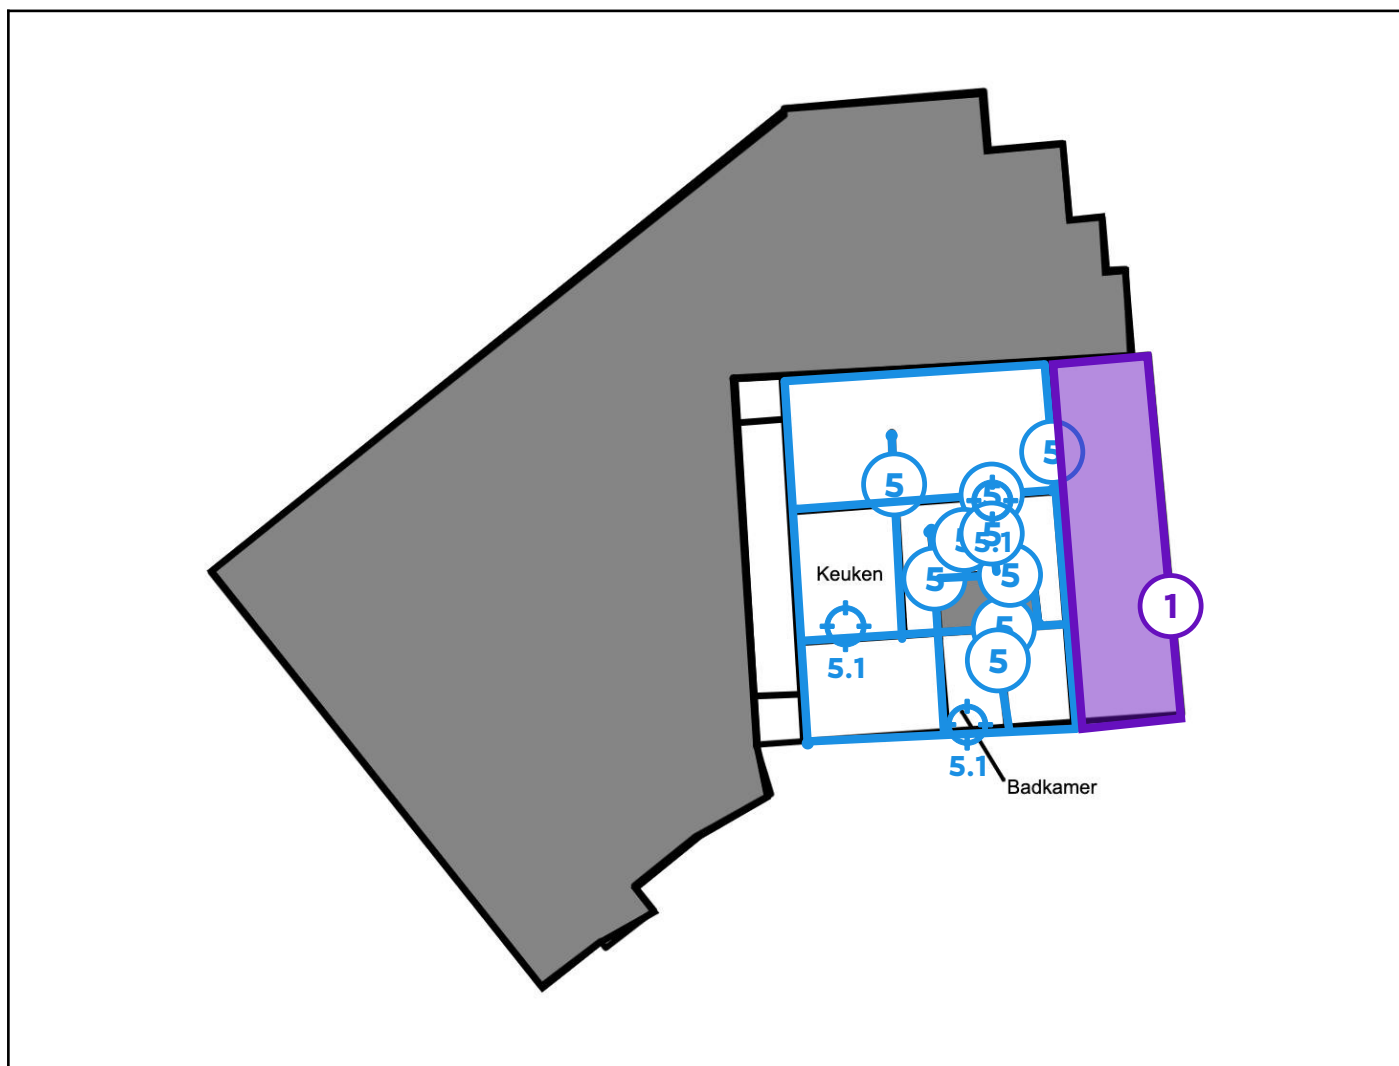
Plan 1.1: Appartement 41

Beschrijving	Type	Actie
1. Dakbedekking met EPDM	Advies	-
5. Pleisterwerk muur	Geen asbest	-
5.1 Code: 1	Mengmonster	-

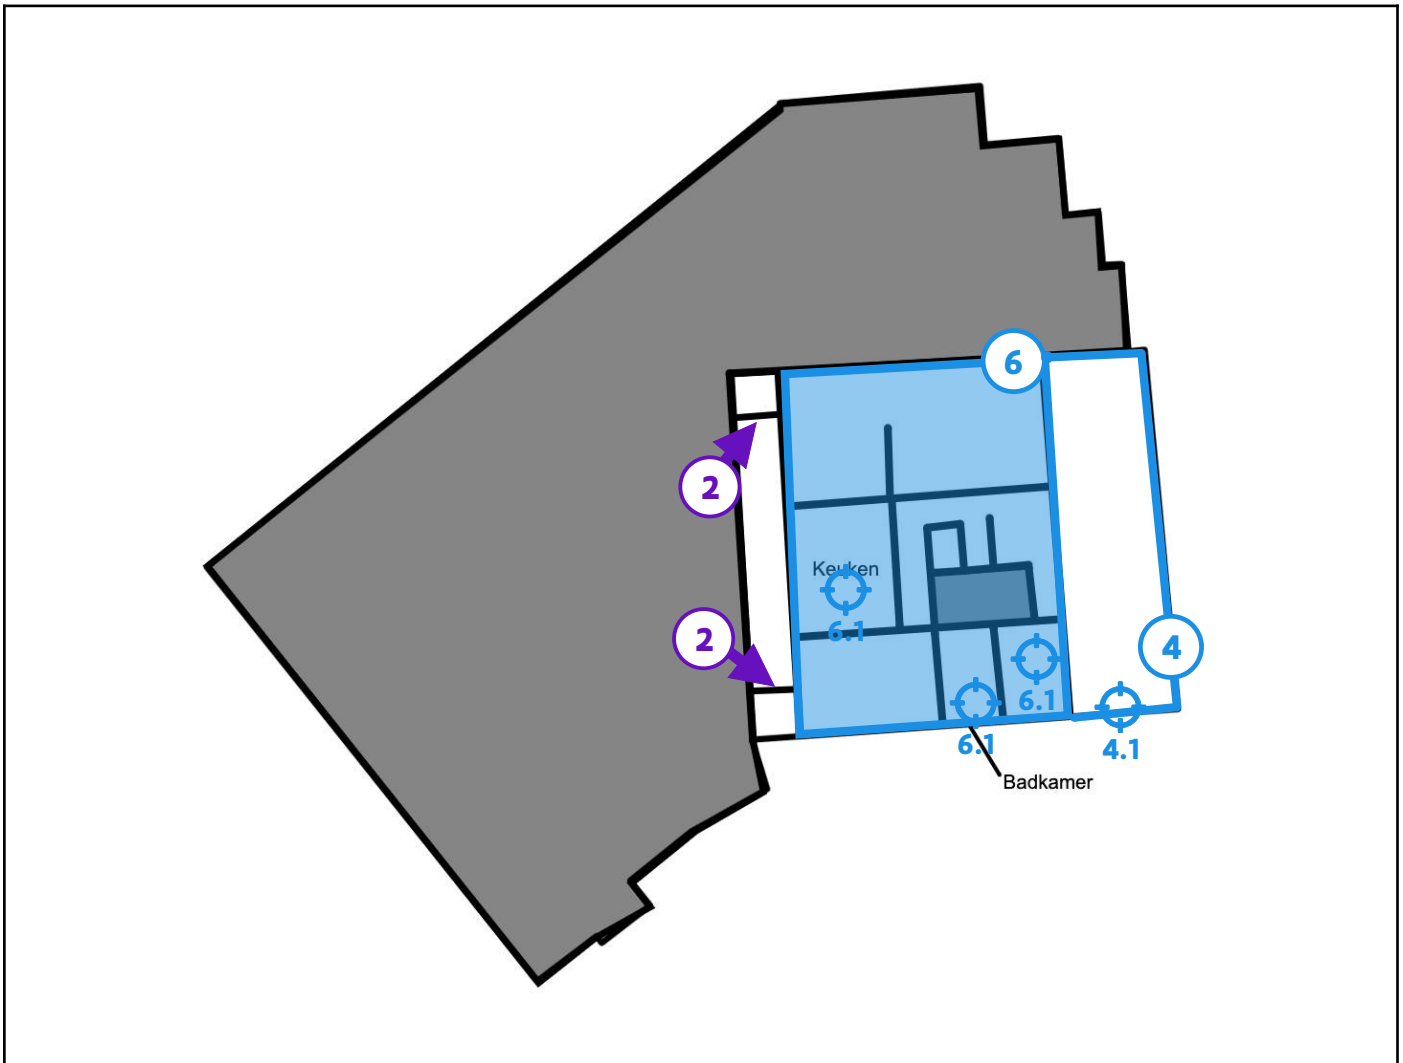
Plan 1.2: Appartement 41

Beschrijving	Type	Actie
2. Sandwich paneel buitenschrijnwerk	Advies	-
4. Crepi opstand terras	Geen asbest	-
4.1 Code: 3	Puntmonster	-
6. pleisterwerk plafond	Geen asbest	-
6.1 Code: 2	Mengmonster	-

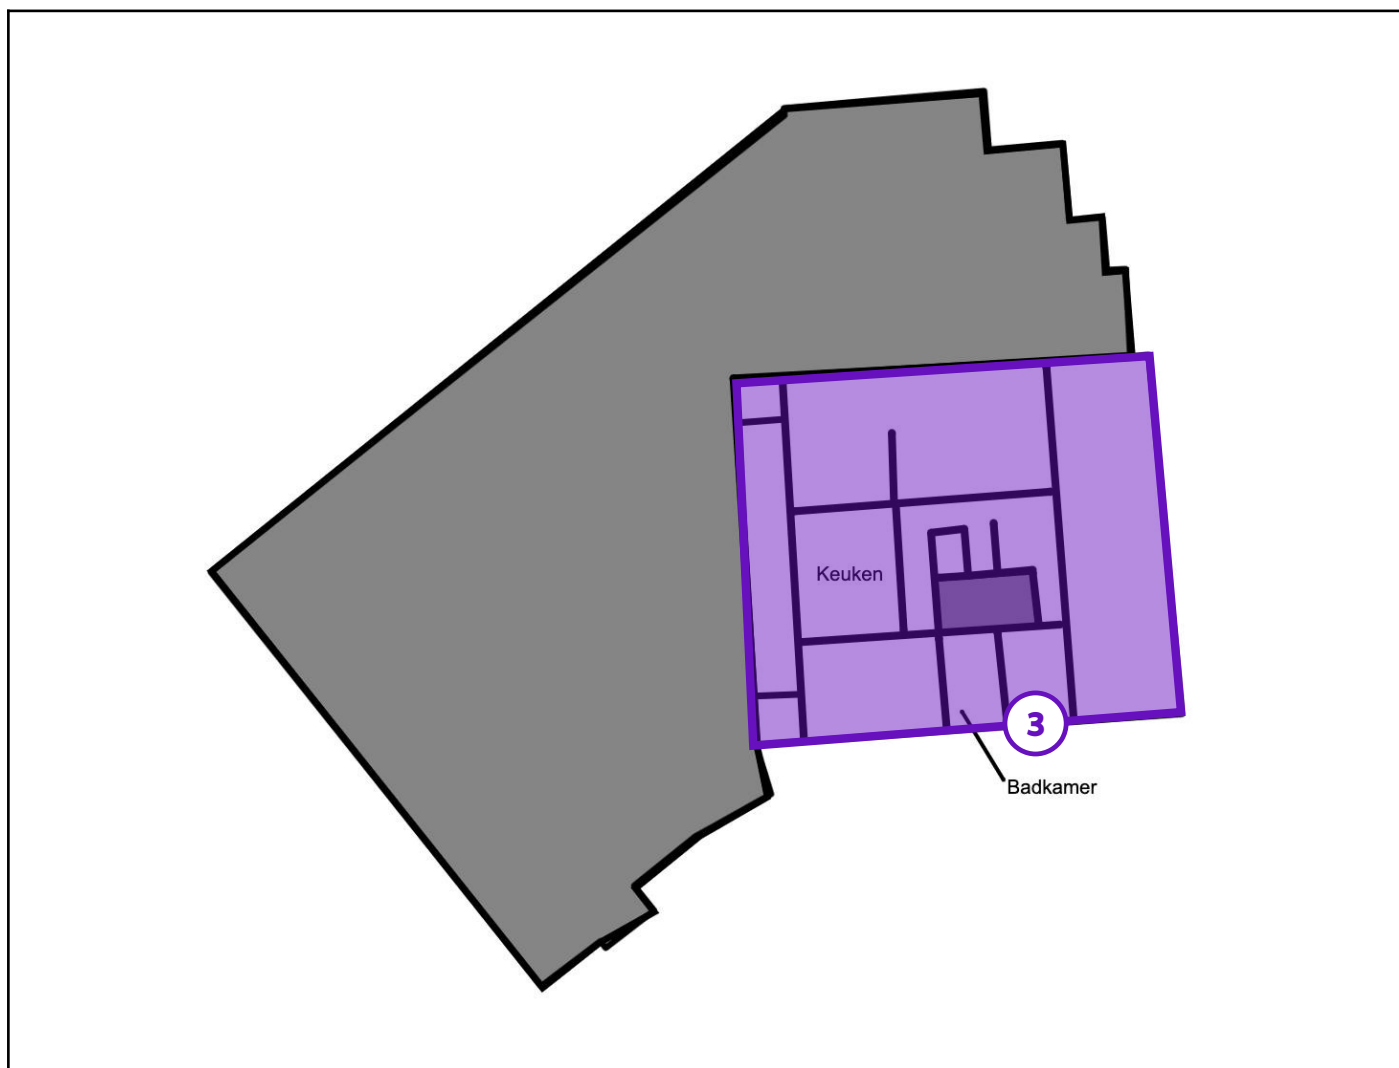
Plan 1.3: Appartement 41

Beschrijving	Type	Actie
3. Geen verdachte afwerking waargenomen	Advies	-

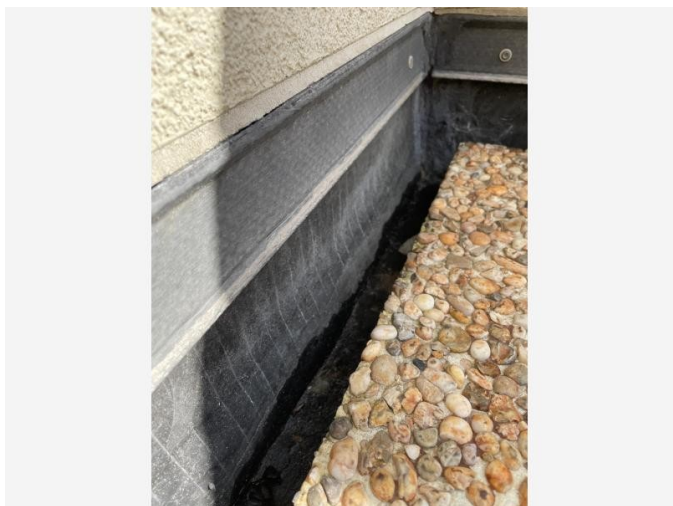
De dakbedekking ter hoogte van het terras is uit EPDM. Er werd geen verdachte roofing laag waargenomen tijdens de inspectie.

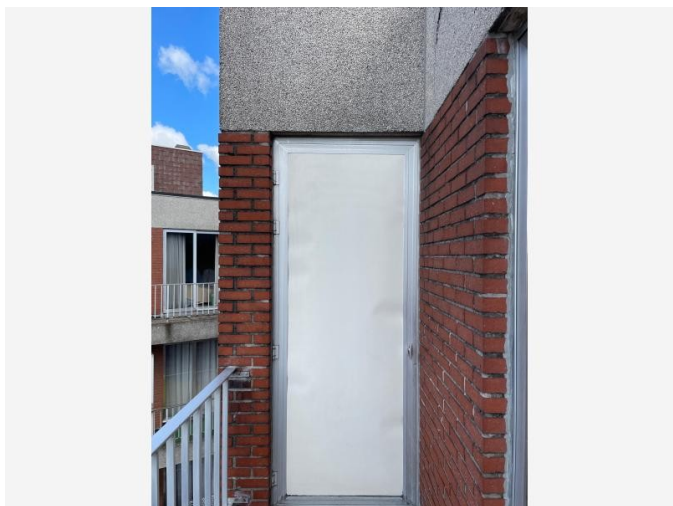
Het sandwich paneel ter hoogte van bergruimtes zijn vervaardigd uit kunststof. Er werden geen verdachte sandwichpanelen waargenomen tijdens de inspectie.

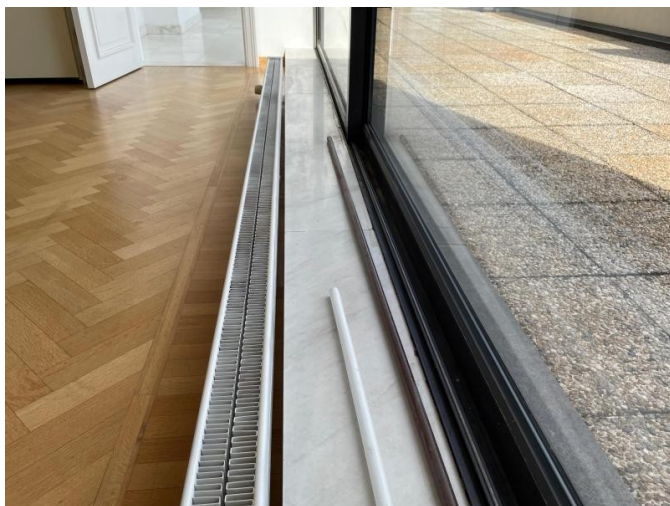
Er werd tijdens de inspectie geen verdachte afwerking waargenomen. Vensterbanken, dorpels, etc. zijn vervaardigd uit natuursteen, hout of andere niet verdachte materialen.

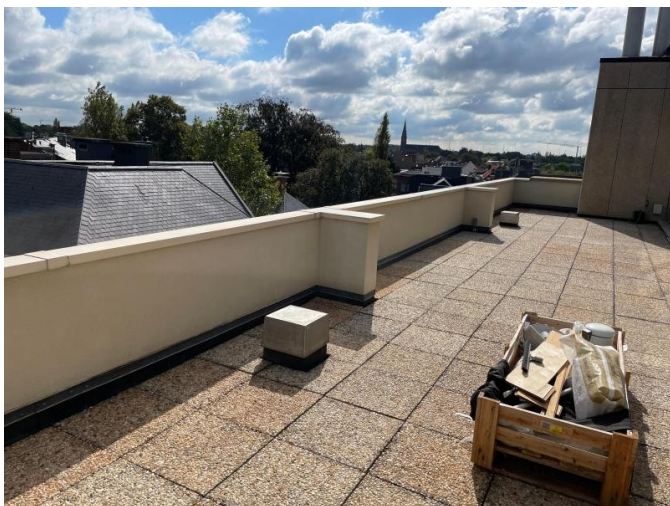
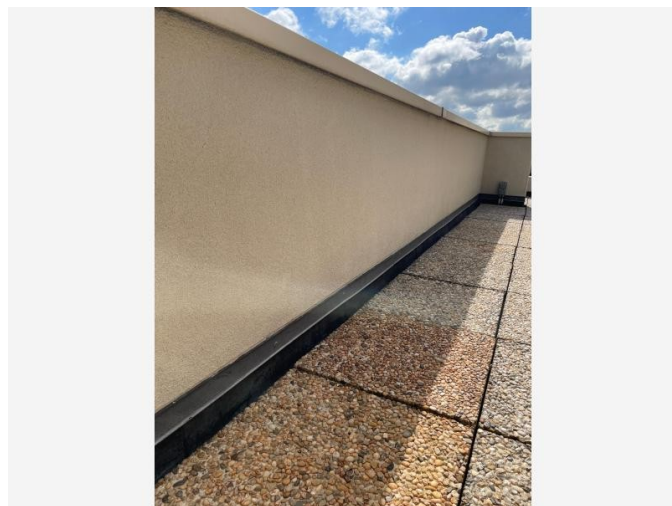
Fiche 4: Crepi opstand terras

Geen asbest

#	Type	Referentie	Resultaat
4.1	Puntmonster	3	Geen asbest

Beschrijving	Crepi opstand terras
Omgeving	Buiten
Primaire drager	Wand buitenschil
Bindmiddel van materiaal	Gips - kalk

Gebondenheid op basis van bindmiddel	Niet-hechtgebonden
Hoeveelheid (oppervlakte - dikte - aantal)	• 60,00 m ² - 2,00 cm - 1 stuk
Totaal volume	1,20 m ³
Identificatiemethode	Vaststelling met monstername
Destructieve handeling voor identificatie	Ja

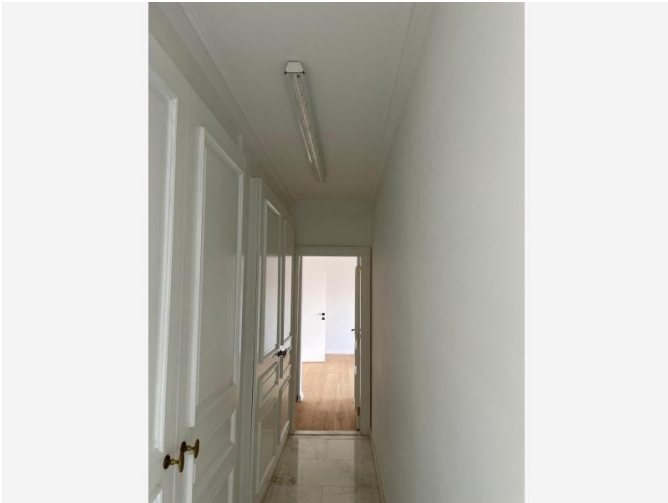
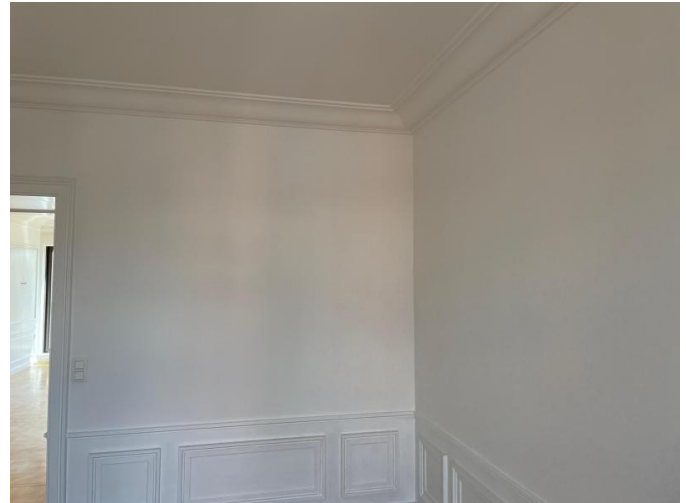
Geen asbest

#	Type	Referentie	Resultaat
5.1	Mengmonster	1	Geen asbest

Beschrijving	Pleisterwerk muur
Omgeving	Binnen
Primaire drager	Binnenwand
Bindmiddel van materiaal	Gips - kalk

Gebondenheid op basis van bindmiddel	Niet-hechtgebonden
Hoeveelheid (oppervlakte - dikte - aantal)	• 310,00 m ² - 2,00 cm - 1 stuk
Totaal volume	6,20 m ³
Identificatiemethode	Vaststelling met monstername
Destructieve handeling voor identificatie	Nee

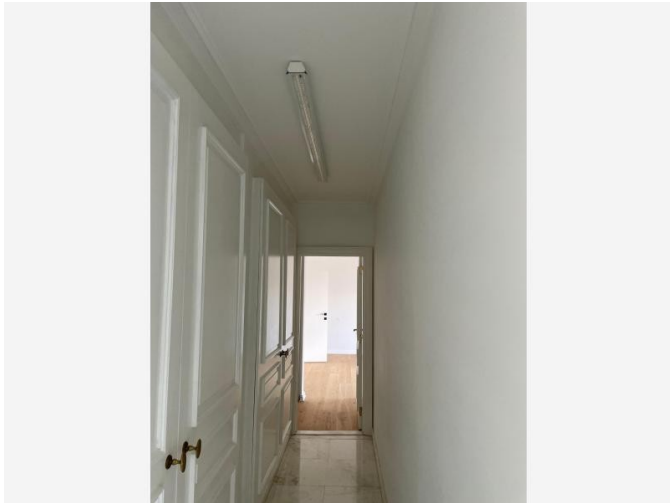
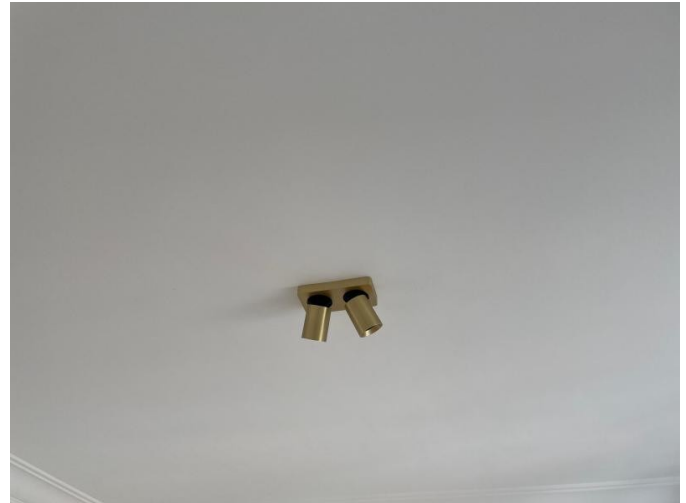
Fiche 6: pleisterwerk plafond

Geen asbest

#	Type	Referentie	Resultaat
6.1	Mengmonster	2	Geen asbest

Beschrijving	pleisterwerk plafond
Omgeving	Binnen
Primaire drager	Plafond
Bindmiddel van materiaal	Gips - kalk

Gebondenheid op basis van bindmiddel	Niet-hechtgebonden
Hoeveelheid (oppervlakte - dikte - aantal)	• 220,00 m ² - 1,00 cm - 1 stuk
Totaal volume	2,20 m ³
Identificatiemethode	Vaststelling met monstername
Destructieve handeling voor identificatie	Nee
