Asbestinventarisatetest

Klein-Hulststraat 17, 9100 Sint-Niklaas

Attestnummer : 20240103-000057.000

Uitgegeven op : 03.01.2024

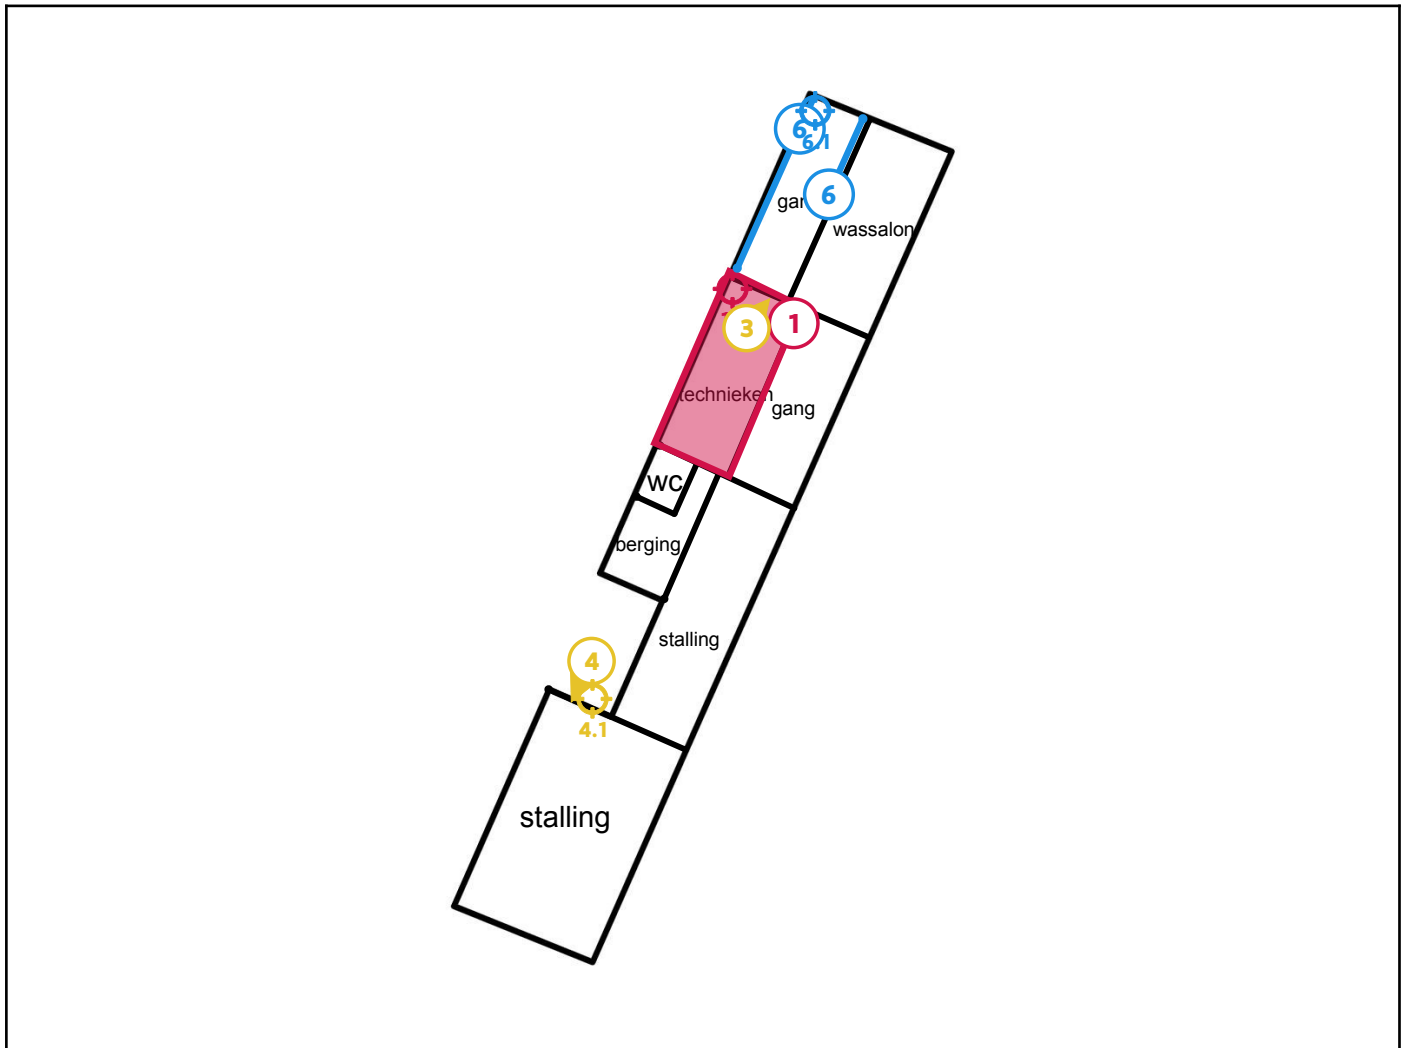
Plan 1.1: grondplan

Beschrijving	Type	Actie
1. Vloerzeil gelijkvloers	Asbestmateriaal	Dringend verwijderen
1.1 Code: 6	Puntmonster	-
3. bakeliet stopcontacten en schakelaars	Asbestmateriaal	Zorgvuldig beheren
4. mastiek raam achteraan	Asbestmateriaal	Zorgvuldig beheren
4.1 Code: 3	Puntmonster	-
6. lambrisering gang	Geen asbest	-
6.1 Code: 4	Puntmonster	-

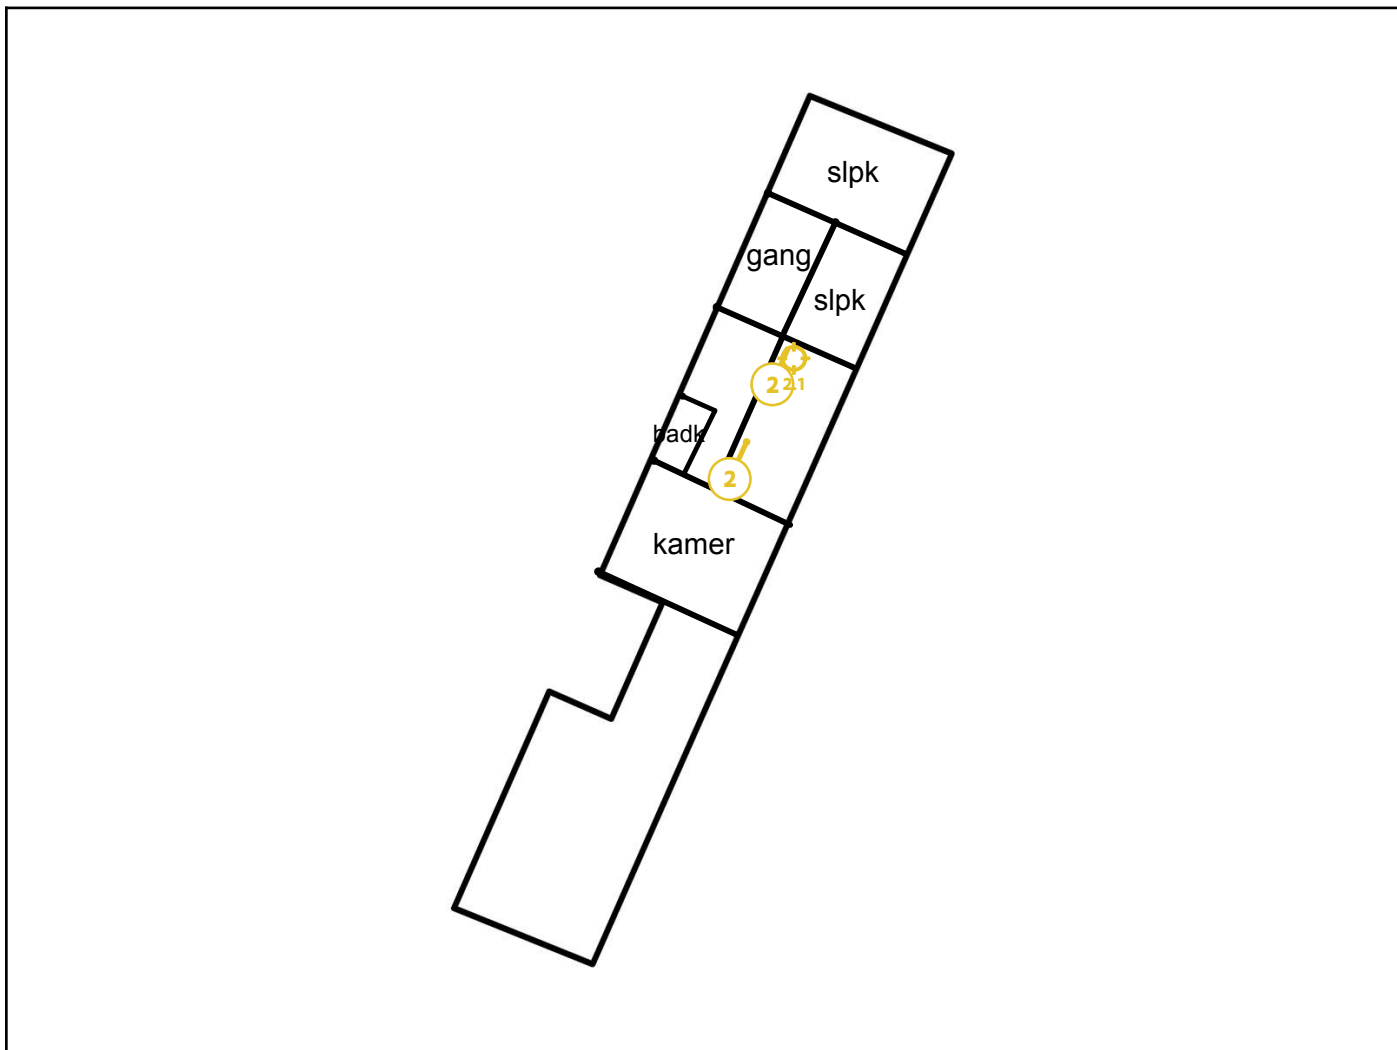
Plan 1.2: verdieping

Beschrijving	Type	Actie
2. venstertablet buiten	Asbestmateriaal	Zorgvuldig beheren
2.1 Code: 2	Puntmonster	-

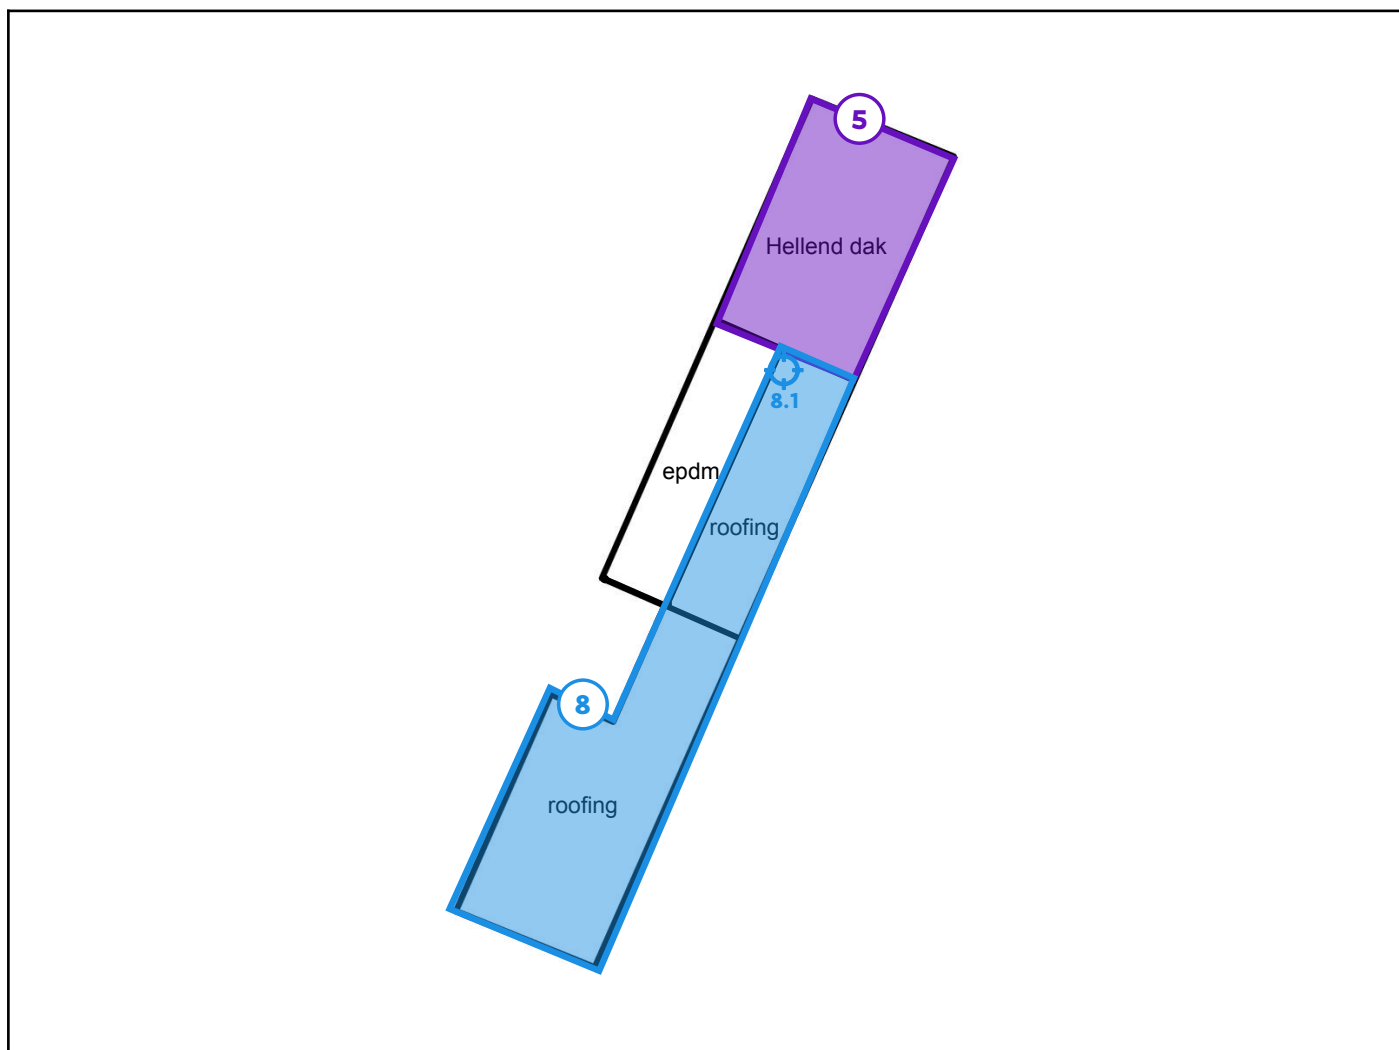
Plan 1.3: dakenplan

Beschrijving	Type	Actie
5. onderdak = niet asbesthoudend	Advies	-
8. roofing plat dak	Geen asbest	-
8.1 Code: 5	Puntmonster	-

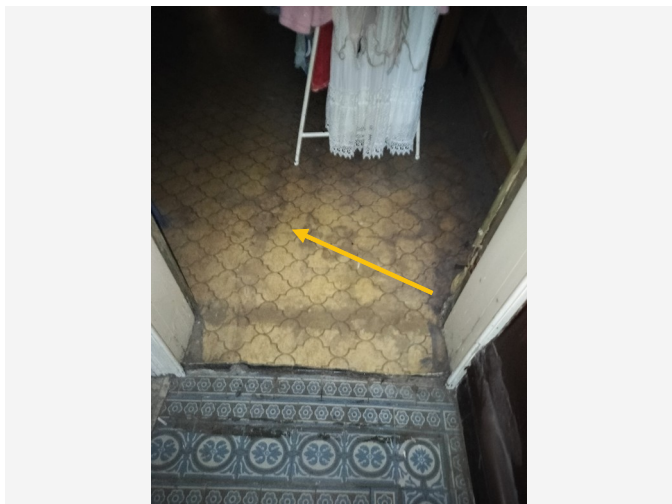
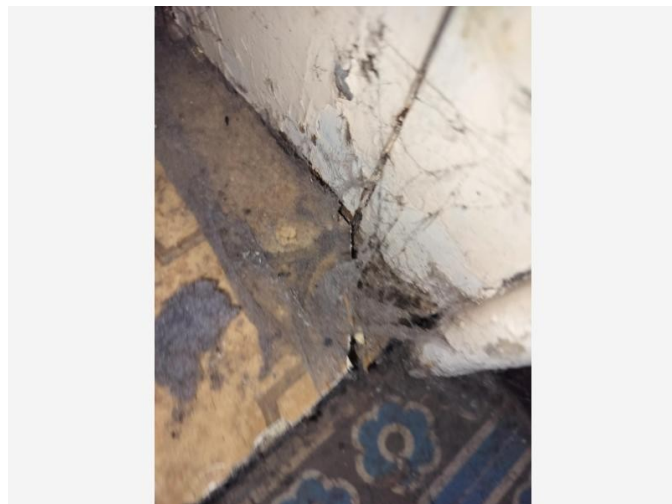
Het asbestmateriaal valt onder de mijlpaal van 2034.

Dringend verwijderen

Eindbeoordeling materiaalrisico	Hoog materiaalrisico en/of hoge kans op vezelvrijgave
---------------------------------	---

Gebondenheid	Categorie 2: niet-hechtgebonden met matrix
Asbestsoort (vezeltype)	Alleen chrysotiel
Asbestconcentratie	Hoog ($\geq 50\%$)
Afschermingsgraad van het gehele materiaal	Geheel of deels (ook) vrij aan binnenluchtstromen
Toestand van het materiaal	Matig beschadigd, matig verweerd

#	Type	Referentie	Resultaat
1.1	Puntmonster	6	Chrysotiel

Beschrijving	Vloerzeil gelijkvloers
Omgeving	Binnen
Primaire drager	Vloer
Asbestmateriaal	Prefab - afwerking - Vloerzeil
Bindmiddel van asbestmateriaal	Karton - papier - viltachtig
Gebondenheid op basis van bindmiddel	Niet-hechtgebonden

- Zorg voor een veilig beheer. Vermijd het beschadigen van het asbestmateriaal. Controleer de toestand jaarlijks op wijzigingen.
- Verwijder dit asbestmateriaal zo snel mogelijk. Volg de toestand goed op.

- Hermetische zone (erkend asbestverwijderaar)
In binnenruimtes mag u alleen hechtgebonden asbest verwijderen dat niet beschadigd is. Dat betekent dat het materiaal volledig intact is en er geen vrije asbestvezels zichtbaar zijn.
Opgelet: ook tijdens het verwijderen moet het asbest intact blijven.
Doordat de vloerzeilen verlijmd zijn is dit niet het geval en zullen asbestvezels vrijkomen bij verwijdering.
Hiervoor is hermetische zone nodig. Dit moet uitgevoerd worden door erkende firma.

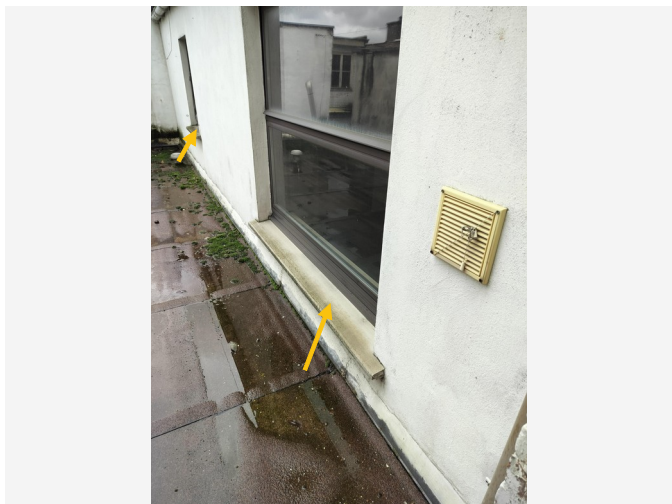
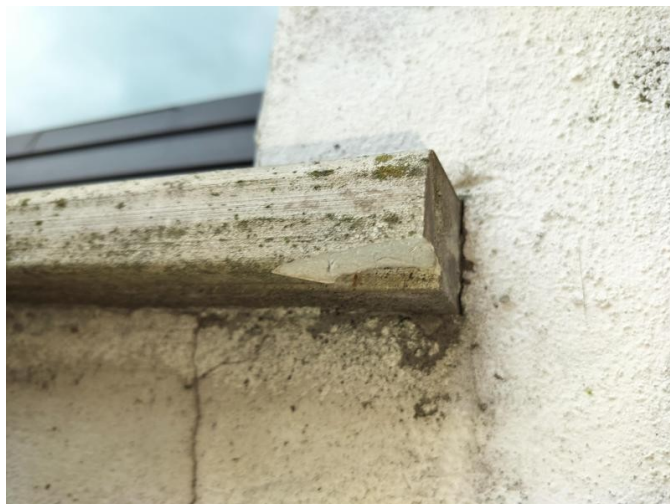
Het asbestmateriaal valt onder de mijlpaal van 2040.

Zorgvuldig beheren

Eindbeoordeling materiaalrisico	Laag materiaalrisico en/of verlaagde kans op vezelvrijgave
---------------------------------	--

Gebondenheid	Categorie 1: hechtgebonden in oorsprong
Asbestsoort (vezeltype)	Alleen chrysotiel
Asbestconcentratie	Laag (< 50%)
Afschermingsgraad van het gehele materiaal	Geheel of deels vrij aan de buitenlucht
Toestand van het materiaal	Licht beschadigd, licht verweerd. Intact materiaal type Pical – asbestboard of categorie III 'gebondenheid'

#	Type	Referentie	Resultaat
2.1	Puntmonster	2	Chrysotiel

Beschrijving	venstertablet buiten
Omgeving	Buiten
Primaire drager	Wandopening verticaal (raam, deur, ...)
Asbestmateriaal	Plaat, paneel, tablet - Type Massal
Bindmiddel van asbestmateriaal	Cement

- Zorg voor een veilig beheer. Vermijd het beschadigen van het asbestmateriaal. Controleer de toestand jaarlijks op wijzigingen.
- Hemelwater dat afspoelt van asbestcement daken of gevels kan asbestdeeltjes bevatten. Gebruik het enkel voor gesloten circuits (bv. spoelen toiletten). Reinig na het vervangen van het dak of de gevel de dakgoten en regenwaterput of -ton om asbesthoudend sediment of slib te verwijderen

- Eenvoudige handelingen: mag via doe-het-zelf of door werknemer(s) met opleidingsattest eenvoudige handelingen
Eenvoudige handelingen: mag via doe-het-zelf of door werknemer(s) met opleidingsattesteenvoudige handelingen. De tabletten kan voorzichtig losgebeiteld worden, extra bevochtigen om stof te voorkomen. Erna voorzichtig asbesthoudende tabletten één voor één en in hun geheel verwijderen. Niet gooien en geen stortkokers gebruiken. De nodige PBMâ

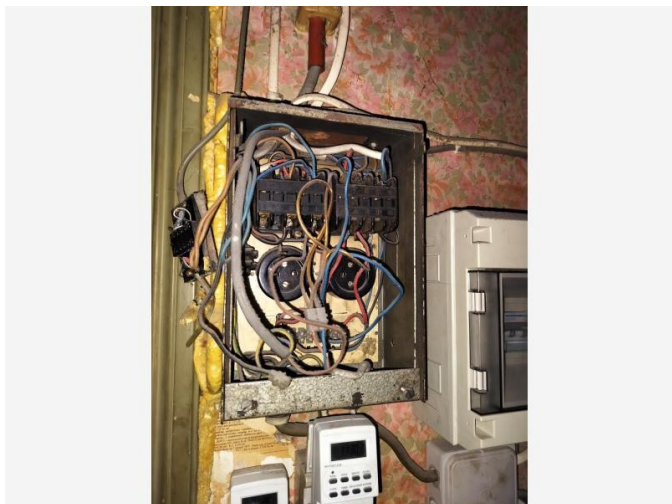
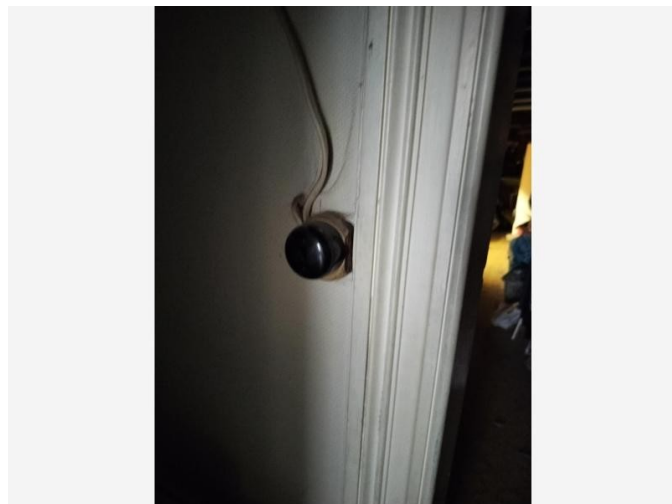
Het asbestmateriaal valt onder de mijlpaal van 2040.

Zorgvuldig beheren

Eindbeoordeling materiaalisico	Laag materiaalisico en/of verlaagde kans op vezelvrijgave
--------------------------------	---

Gebondenheid	Categorie 1: hechtgebonden in oorsprong
Asbestsoort (vezeltype)	Crocidoliet aanwezig
Asbestconcentratie	Laag (< 50%)
Afschermingsgraad van het gehele materiaal	Geheel of deels (ook) vrij aan binnenluchtstromen
Toestand van het materiaal	Onbeschadigd, niet verweerd

Beschrijving	bakeliet stopcontacten en schakelaars
Omgeving	Binnen
Primaire drager	Communicatie en elektrische infrastructuur en uitrusting
Asbestmateriaal	Plaat, paneel, tablet - Type Bakeliet
Bindmiddel van asbestmateriaal	Kunststof of -hars
Gebondenheid op basis van bindmiddel	Hecht
Hoeveelheid (oppervlakte - dikte - aantal)	• 0,50 m ² - 0,50 cm - 1 stuk
Totaal volume	0,003 m ³
Eenvoudig bereikbaar	Ja

- Zorg voor een veilig beheer. Vermijd het beschadigen van het asbestmateriaal. Controleer de toestand jaarlijks op wijzigingen.

- Eenvoudige handelingen: mag via doe-het-zelf of door werknemer(s) met opleidingsattest eenvoudige handelingen
Bakelietelementen met laag percentage asbest die niet beschadigd zijn.

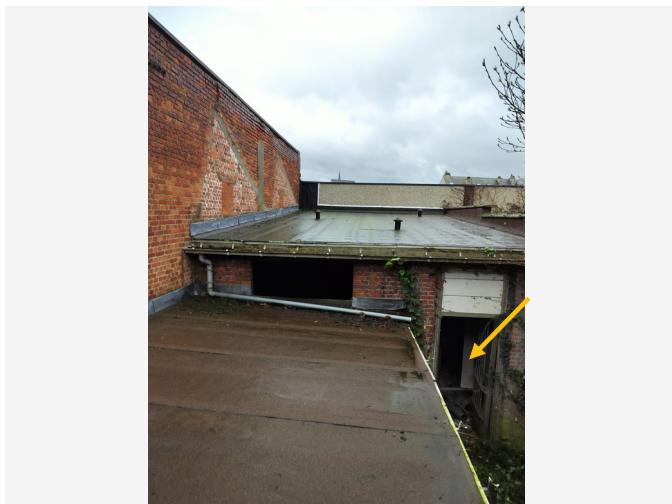
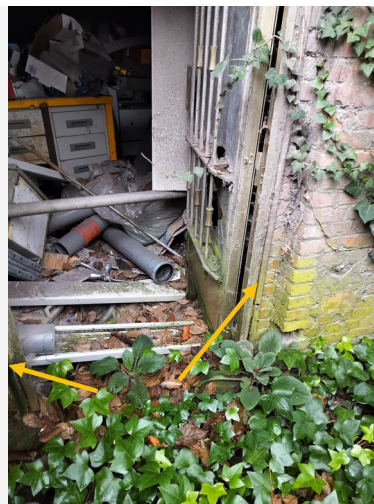
Het asbestmateriaal valt onder de mijlpaal van 2040.

Zorgvuldig beheren

Eindbeoordeling materiaalrisico	Laag materiaalrisico en/of verlaagde kans op vezelvrijgave
---------------------------------	--

Gebondenheid	Categorie 1: hechtgebonden in oorsprong
Asbestsoort (vezeltype)	Alleen chrysotiel
Asbestconcentratie	Laag (< 50%)
Afschermingsgraad van het gehele materiaal	Geheel of deels vrij aan de buitenlucht
Toestand van het materiaal	Licht beschadigd, licht verweerd. Intact materiaal type Pical – asbestboard of categorie III 'gebondenheid'

#	Type	Referentie	Resultaat
4.1	Puntmonster	3	Chrysotiel

Beschrijving	mastiek raam achteraan
Omgeving	Buiten
Primaire drager	Wandopening verticaal (raam, deur, ...)
Asbestmateriaal	In-situ afwerkingslagen - Pasta, stopverf, voegsel, stopsel, vulsel, mastiek, katten, ...
Bindmiddel van asbestmateriaal	Kitten, mastiek, pasta
Gebondenheid op basis van bindmiddel	Hecht
Hoeveelheid (gewicht - aantal)	• 10,00 kg - 1 stuk

- Zorg voor een veilig beheer. Vermijd het beschadigen van het asbestmateriaal. Controleer de toestand jaarlijks op wijzigingen.

- Eenvoudige handelingen: enkel door erkend asbestverwijderaar
Aan de ramen en/of deuren werd asbesthoudend mastiek vastgesteld. Het materiaal kan zelf verwijderd worden of door werknemers met opleidingsattest eenvoudige handelingen. Draag bij het uitvoeren van de werken steeds een volledige lichaamsbescherming (luchtdicht) en volgelaatsmasker met minimum een filter van het type P3. Het geniet onze voorkeur dat deze materialen verwijderd worden door een erkend asbestverwijderaar

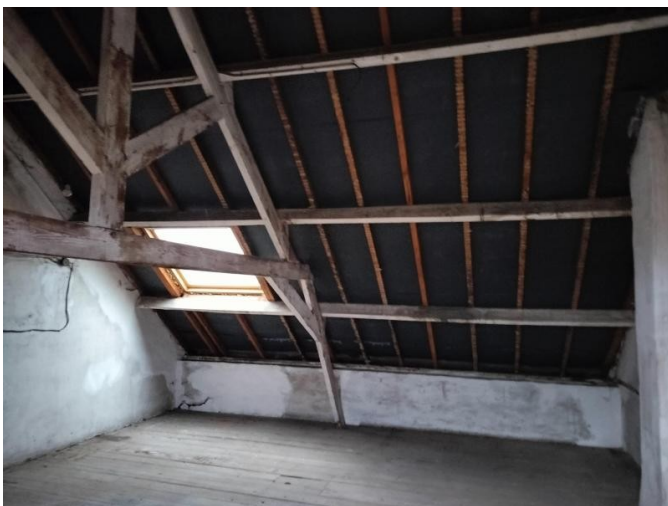
Vrije foto

onderdak = niet asbesthoudend = houten planken.

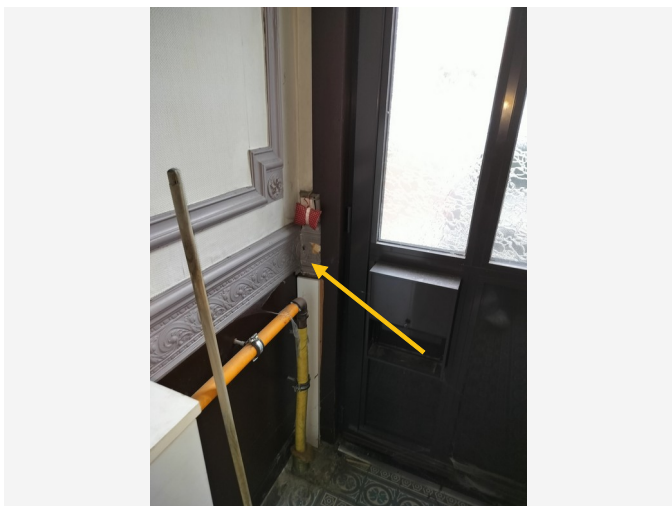
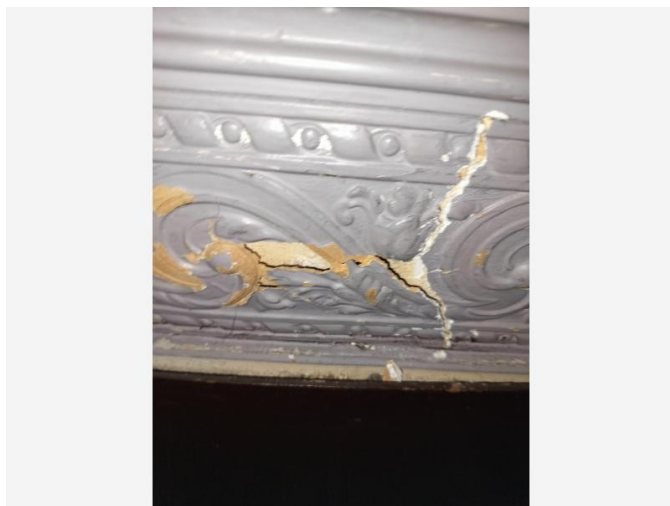
Geen asbest

#	Type	Referentie	Resultaat
6.1	Puntmonster	4	Geen asbest

Beschrijving	lambrisering gang
Omgeving	Binnen
Primaire drager	Binnenwand
Bindmiddel van materiaal	Cement

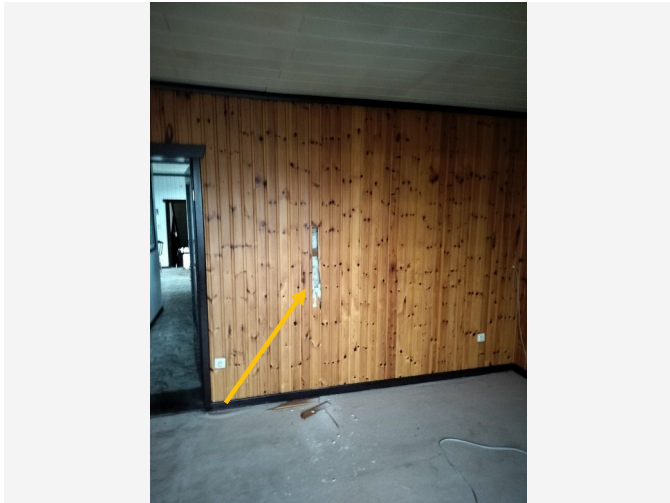
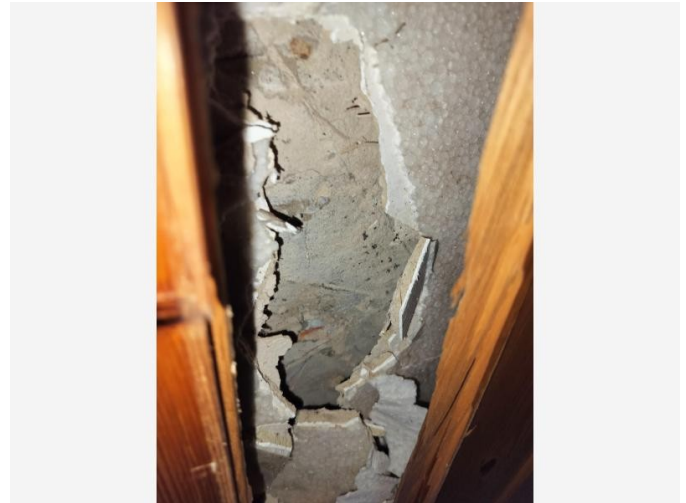
Geen asbest

#	Type	Referentie	Resultaat
7.1	Mengmonster	1	Geen asbest

Beschrijving	pleisterwerk muur
Omgeving	Binnen
Primaire drager	Binnenwand

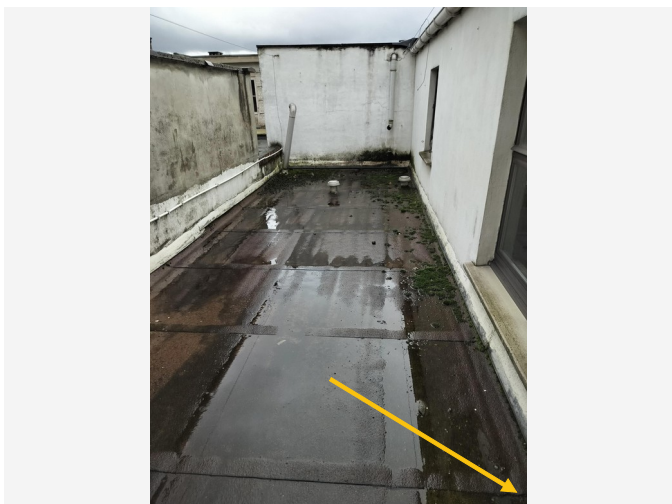
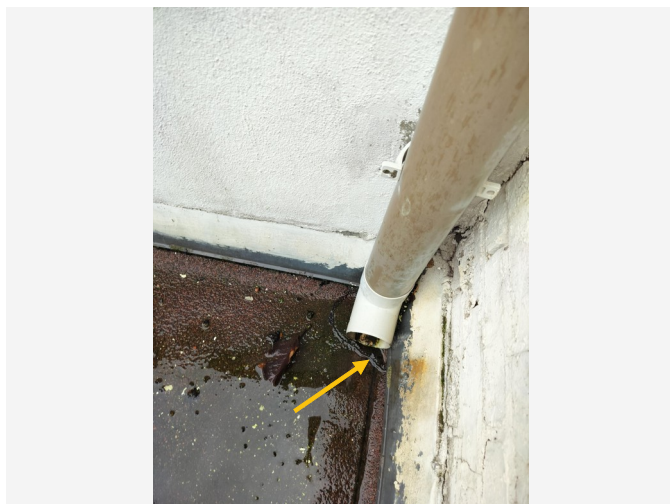
Fiche 8: roofing plat dak

Geen asbest

#	Type	Referentie	Resultaat
8.1	Puntmonster	5	Geen asbest

Beschrijving	roofing plat dak
Omgeving	Buiten
Primaire drager	Plat dak
Bindmiddel van materiaal	Bitumen (roofing, teer, asfalt)
