# Asbestinventarisatetest

Katharinastraat 5, 9112 Sint-Niklaas

Attestnummer : 20240204-000006.000

Uitgegeven op : 04.02.2024

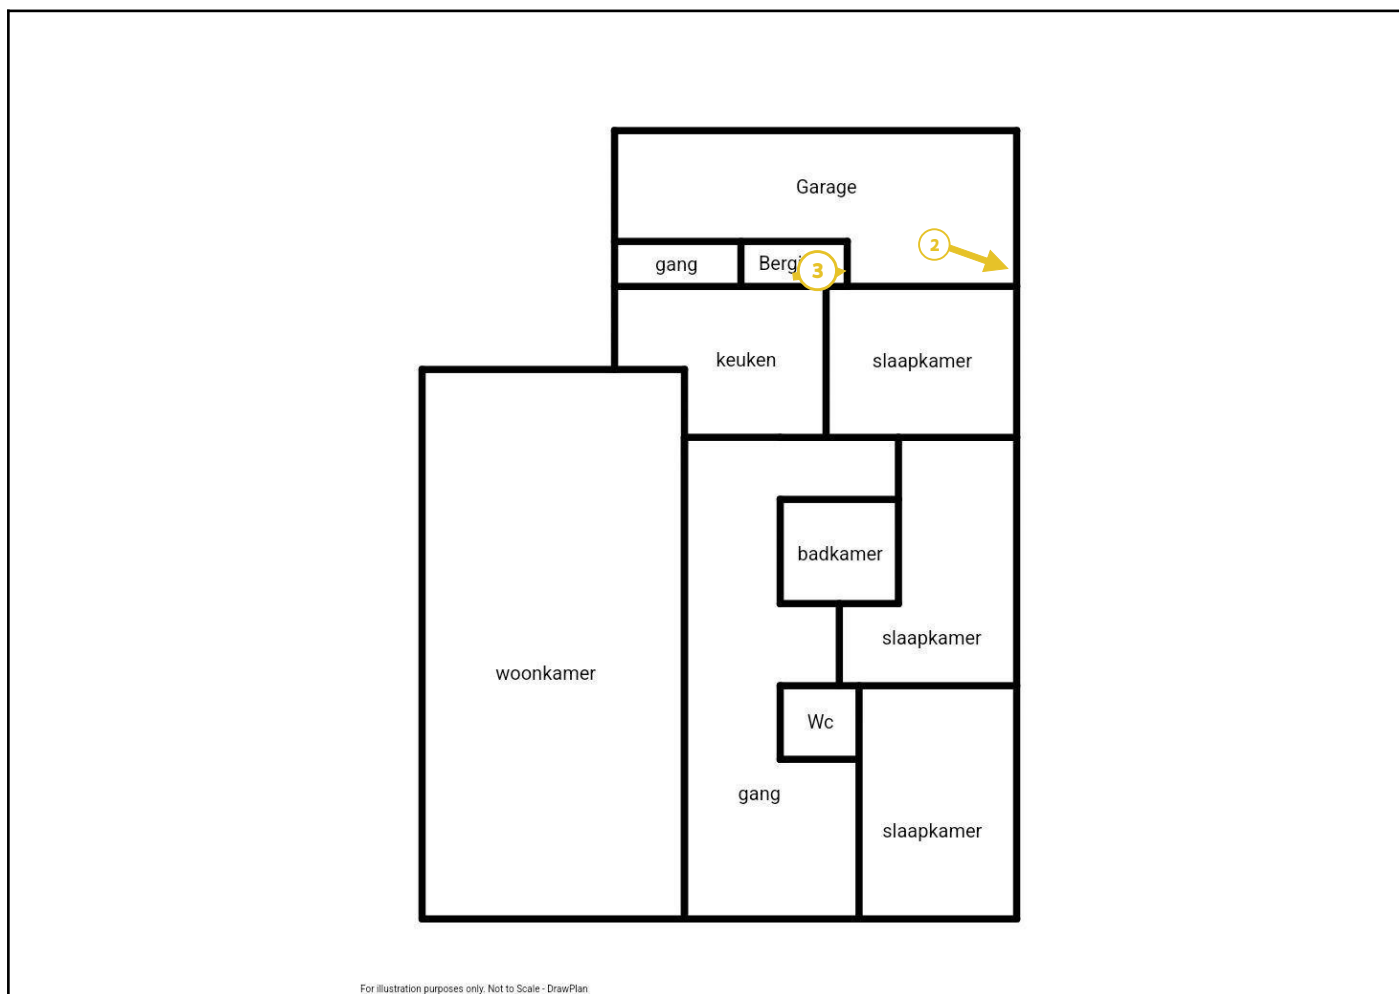
## Plan 1.2: grondplan

Beschrijving	Type	Actie
2. bakeliet elementen	Asbestmateriaal	Zorgvuldig beheren
3. roetluik in asbestcement	Asbestmateriaal	Zorgvuldig beheren

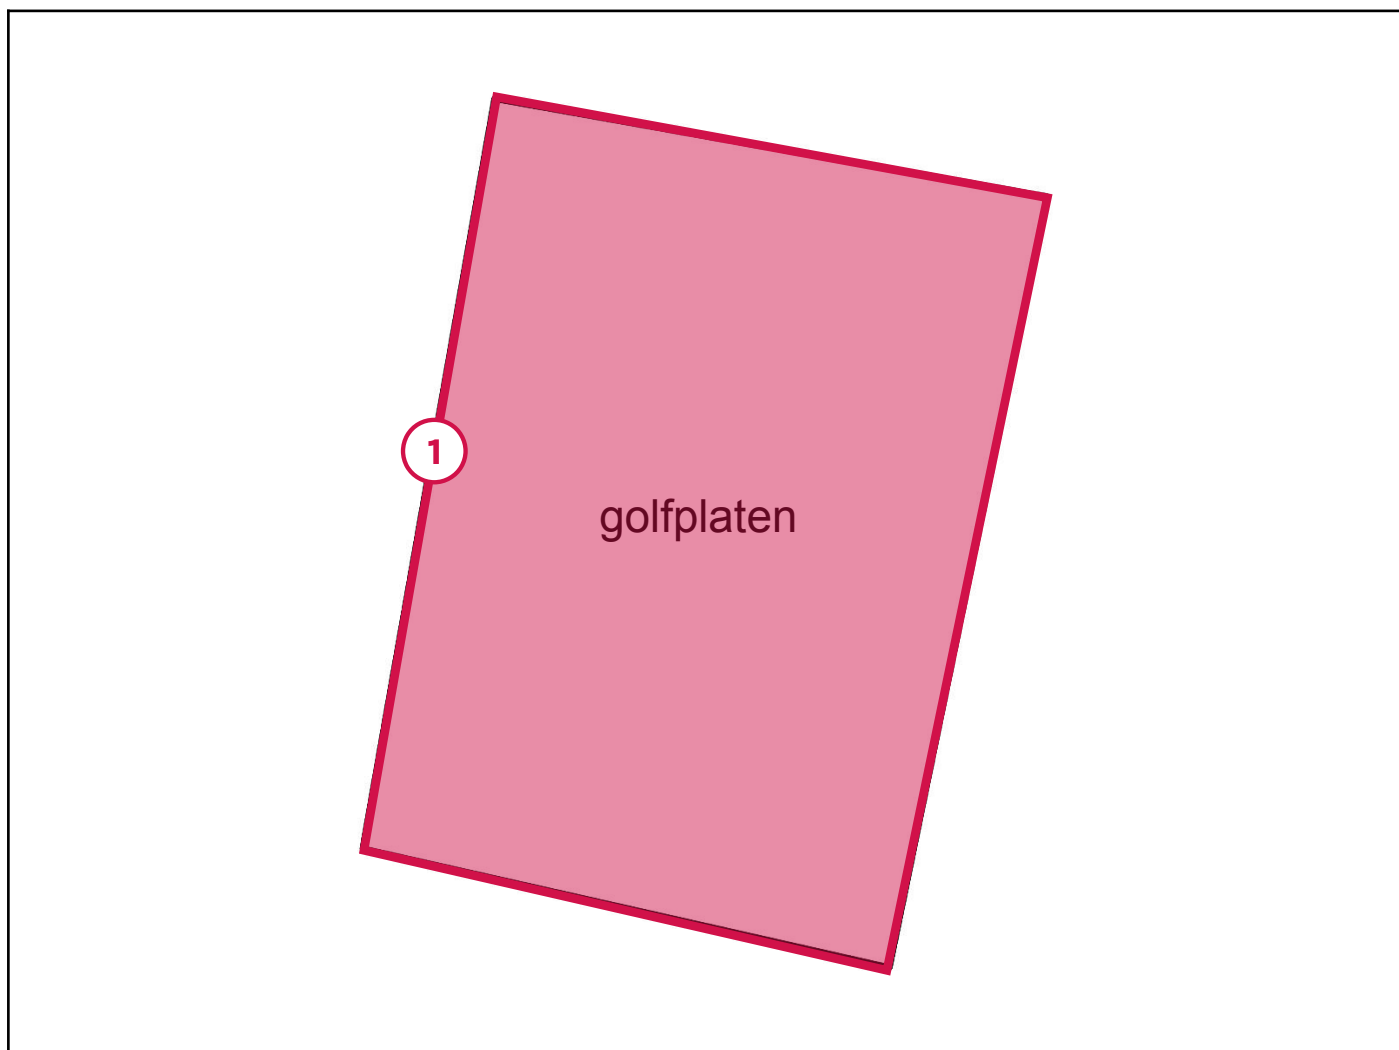
## Plan 2.2: Tuinhuis dakenplan

Beschrijving	Type	Actie
1. golfplaten tuinhuis	Asbestmateriaal	Dringend verwijderen

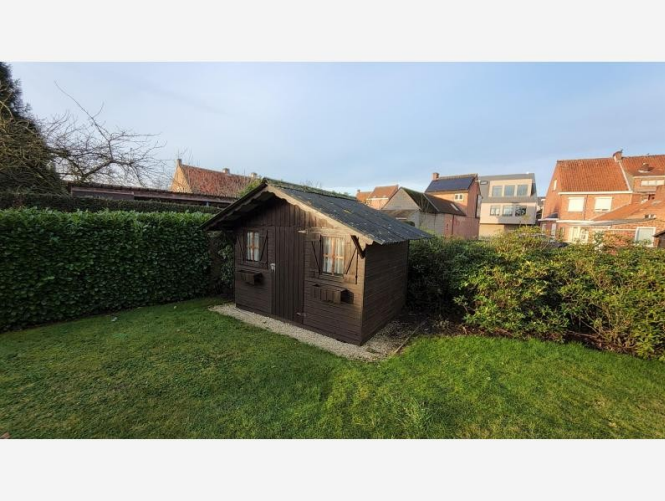
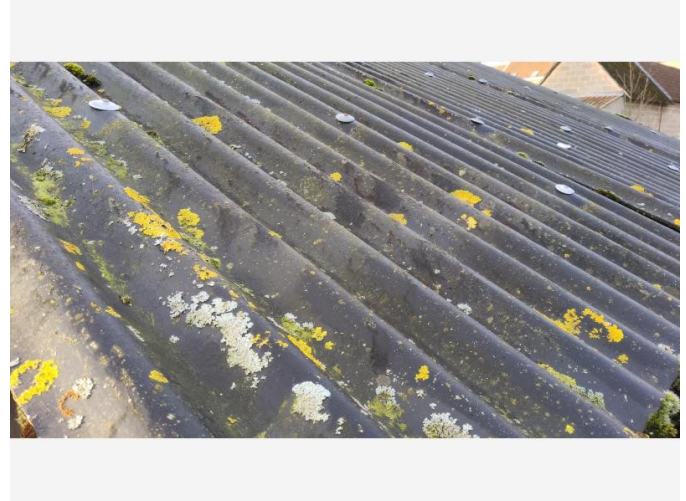
Het asbestmateriaal valt onder de mijlpaal van 2034.

**Dringend verwijderen**

Eindbeoordeling materiaalrisico	Hoog materiaalrisico en/of hoge kans op vezelvrijgave
---------------------------------	---

Gebondenheid	Categorie 1: hechtgebonden in oorsprong
Asbestsoort (vezeltype)	Crocidoliet aanwezig
Asbestconcentratie	Laag (< 50%)
Afschermingsgraad van het gehele materiaal	Geheel of deels (ook) vrij aan de binnenlucht
Toestand van het materiaal	Matig beschadigd, matig verweerd

Beschrijving	golfplaten tuinhuis
Omgeving	Grenst aan binnen- en buitenlucht
Primaire drager	Schuin dak
Asbestmateriaal	Dak- en gevelbekleding - Golfplaat

- Zorg voor een veilig beheer. Vermijd het beschadigen van het asbestmateriaal. Controleer de toestand jaarlijks op wijzigingen.
- Hemelwater dat afspoelt van asbestcement daken of gevels kan asbestdeeltjes bevatten. Gebruik het enkel voor gesloten circuits (bv. spoelen toiletten). Reinig na het vervangen van het dak of de gevel de dakgoten en regenwaterput of -ton om asbesthoudend sediment of slib te verwijderen

- Eenvoudige handelingen: mag via doe-het-zelf of door werknemer(s) met opleidingsattest eenvoudige handelingen  
Eenvoudige handelingen: mag via doe-het-zelf of door werknemer(s) met opleidingsattesteenvoudige handelingen. Verwijder de bevestigingen. Erna voorzichtig asbesthoudende golfplaten 1 voor 1 en in hun geheel verwijderen. Niet gooien en geen storkokers gebruiken. De nodige PBMs (mondmasker ffp3, handschoenen, overschoenen en tyvec.).

Door particulier indien er geen verhoogd risico op vrijgave van asbestvezels (max. concentratie 0,01 vezels/cm<sup>3</sup> - CODEX Art. VI.3-54) ontstaat en de toepassing voorafgaand wordt gefixeerd/bevochtigd; de individuele elementen zonder machinale werktuigen en zonder breken of gooien een voor een losgemaakt

worden; en ten slotte in gesloten verpakking weggevoerd worden naar een erkend afvalpunt (recyclagepark).

In de zone mogen geen derden en/of minderjarigen aanwezig zijn en moet elke betrokken persoon steeds gepaste persoonlijke beschermingsmiddelen (P3-gelaatsmasker + handschoenen) dragen.

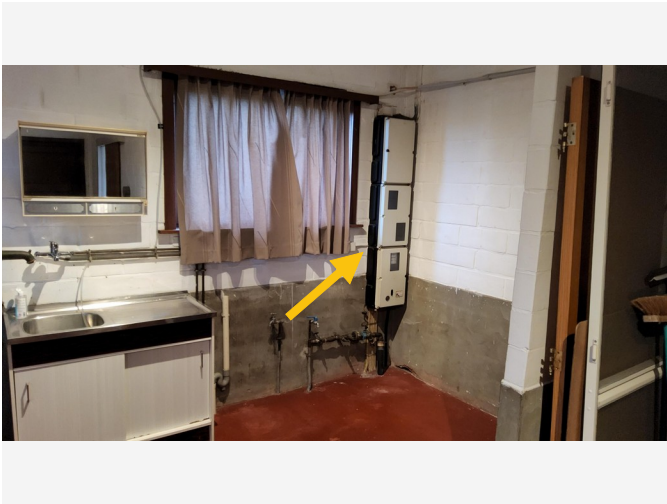
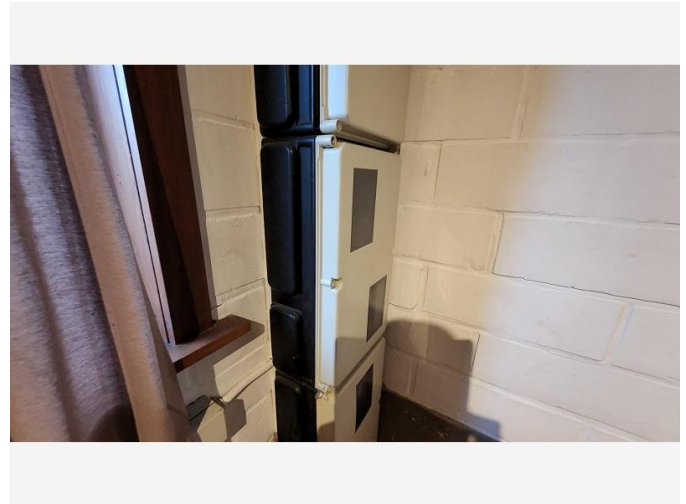
Het asbestmateriaal valt onder de mijlpaal van 2040.

Zorgvuldig beheren

Eindbeoordeling materiaalisico	Laag materiaalisico en/of verlaagde kans op vezelvrijgave
--------------------------------	---

Gebondenheid	Categorie 1: hechtgebonden in oorsprong
Asbestsoort (vezeltype)	Crocidoliet aanwezig
Asbestconcentratie	Laag (< 50%)
Afschermingsgraad van het gehele materiaal	Geheel of deels (ook) vrij aan binnenluchtstromen
Toestand van het materiaal	Onbeschadigd, niet verweerd

Beschrijving	bakeliet elementen
Omgeving	Binnen
Primaire drager	Communicatie en elektrische infrastructuur en uitrusting
Asbestmateriaal	Plaat, paneel, tablet - Type Bakeliet
Bindmiddel van asbestmateriaal	Kunststof of -hars
Gebondenheid op basis van bindmiddel	Hecht
Hoeveelheid (oppervlakte - dikte - aantal)	• 1,00 m <sup>2</sup> - 1,00 cm - 1 stuk
Totaal volume	0,01 m <sup>3</sup>
Eenvoudig bereikbaar	Ja

- Zorg voor een veilig beheer. Vermijd het beschadigen van het asbestmateriaal. Controleer de toestand jaarlijks op wijzigingen.

- Eenvoudige handelingen: mag via doe-het-zelf of door werknemer(s) met opleidingsattest eenvoudige handelingen  
Bakelietelementen met laag percentage asbest die niet beschadigd zijn.

De elektriciteitsmaatschappij dient teller te komen omwisselen met een niet-asbestverdachte teller

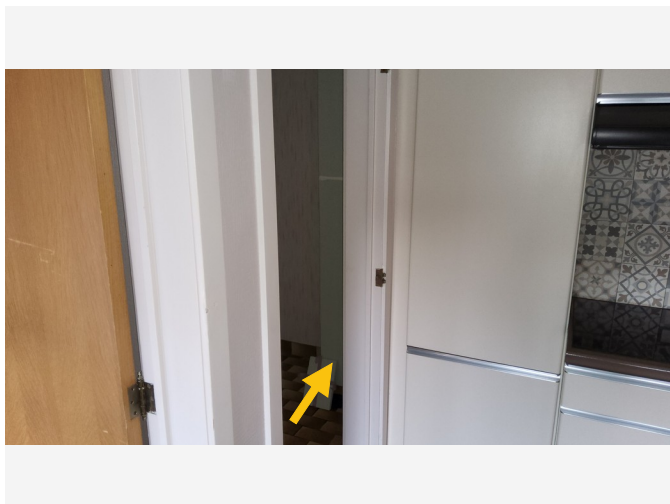
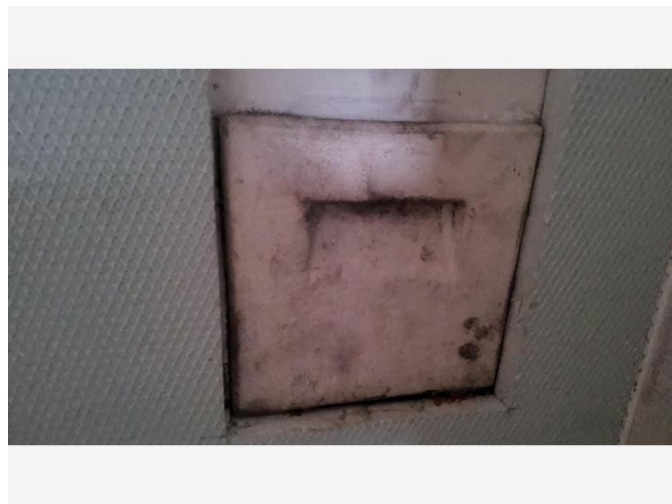
Het asbestmateriaal valt onder de mijlpaal van 2040.

Zorgvuldig beheren

Eindbeoordeling materiaalrisico	Laag materiaalrisico en/of verlaagde kans op vezelvrijgave
---------------------------------	--

Gebondenheid	Categorie 1: hechtgebonden in oorsprong
Asbestsoort (vezeltype)	Crocidoliet aanwezig
Asbestconcentratie	Laag (< 50%)
Afschermingsgraad van het gehele materiaal	Geheel of deels (ook) vrij aan binnenluchtstromen
Toestand van het materiaal	Onbeschadigd, niet verweerd

Beschrijving	roetluik in asbestcement
Omgeving	Binnen
Primaire drager	HVAC infrastructuur en uitrusting
Asbestmateriaal	Brandwerende afsluiting (prefab geheel) - Luik
Bindmiddel van asbestmateriaal	Cement
Gebondenheid op basis van bindmiddel	Hecht
Hoeveelheid (gewicht - aantal)	<ul style="list-style-type: none"><li>2,00 kg - 1 stuk</li></ul>
Totaal gewicht	2,00 kg
Eenvoudig bereikbaar	Ja
Bevestigingswijze	<ul style="list-style-type: none"><li>Geklemd</li></ul>

- Zorg voor een veilig beheer. Vermijd het beschadigen van het asbestmateriaal. Controleer de toestand jaarlijks op wijzigingen.

- Eenvoudige handelingen: mag via doe-het-zelf of door werknemer(s) met opleidingsattest eenvoudige handelingen  
Luikje kan eenvoudig gedemonteerd worden.  
De nodige PBMs (mondmasker ffp3, handschoenen, overschoenen en tyvec.) .

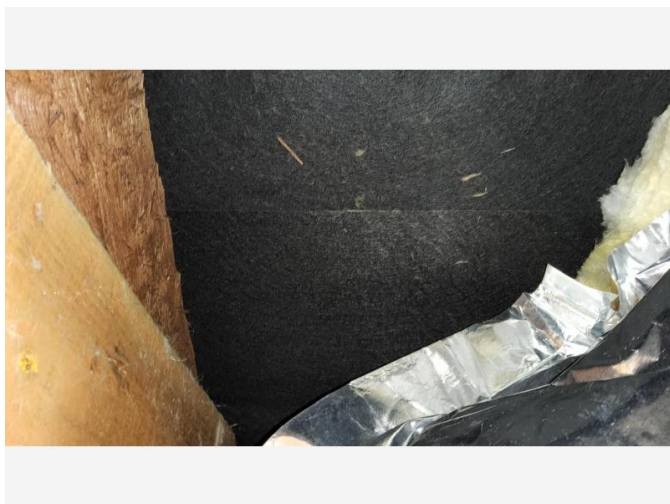
Vrije foto

onderdak = niet asbesthoudend = doek

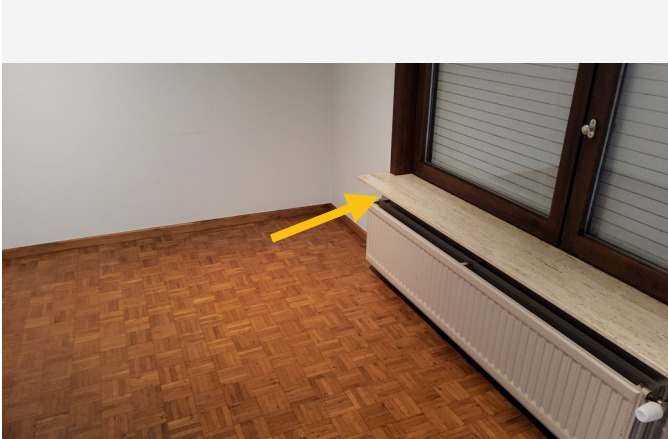
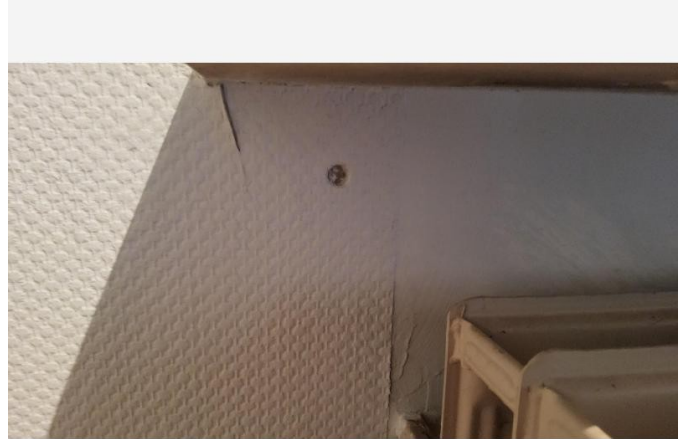
## Fiche 5: pleisterwerk muur

Geen asbest

#	Type	Referentie	Resultaat
5.1	Mengmonster	1	Geen asbest

Beschrijving	pleisterwerk muur
Omgeving	Binnen
Primaire drager	Binnenwand
Bindmiddel van materiaal	Gips - kalk

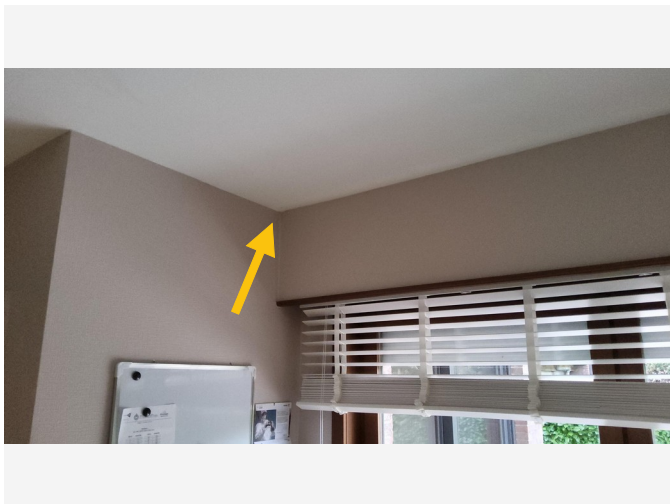
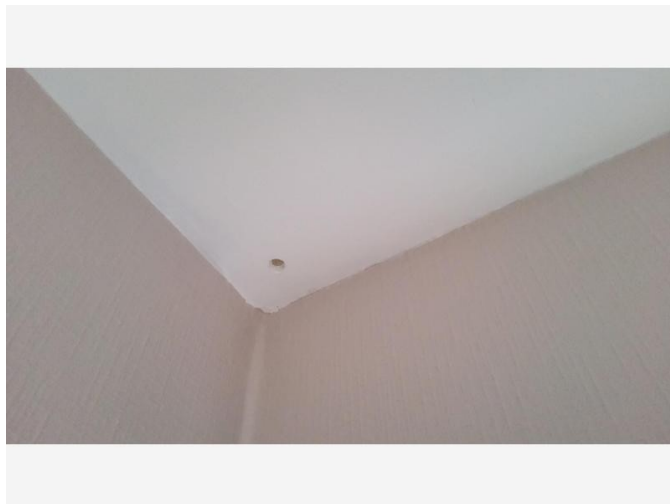
## Fiche 6: pleisterwerk plafond

Geen asbest

#	Type	Referentie	Resultaat
6.1	Mengmonster	2	Geen asbest

Beschrijving	pleisterwerk plafond
Omgeving	Binnen
Primaire drager	Plafond
Bindmiddel van materiaal	Gips - kalk
