Asbestinventarisatetest

Knaptandstraat 226, 9100 Sint-Niklaas

Attestnummer : 20230904-000213.000

Uitgegeven op : 04.09.2023

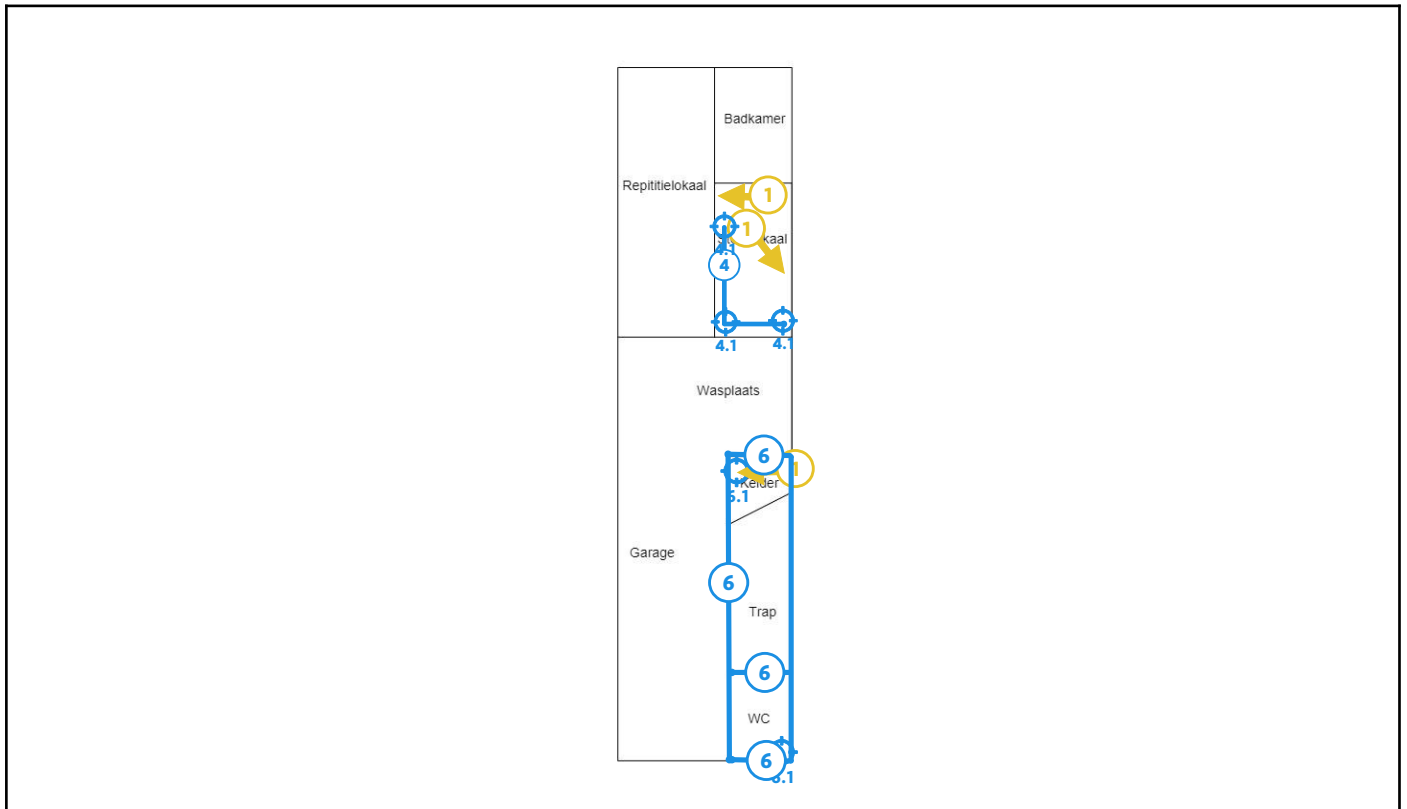
Plan 1.1: GV

Beschrijving	Type	Actie
1. Elektriciteit - schakelaars - bakeliet	Asbestmateriaal	Zorgvuldig beheren
4. Leidingisolatie	Geen asbest	-
4.1 Code: S3	Mengmonster	-
6. Pleisterwerk muren	Geen asbest	-
6.1 Code: S1	Mengmonster	-

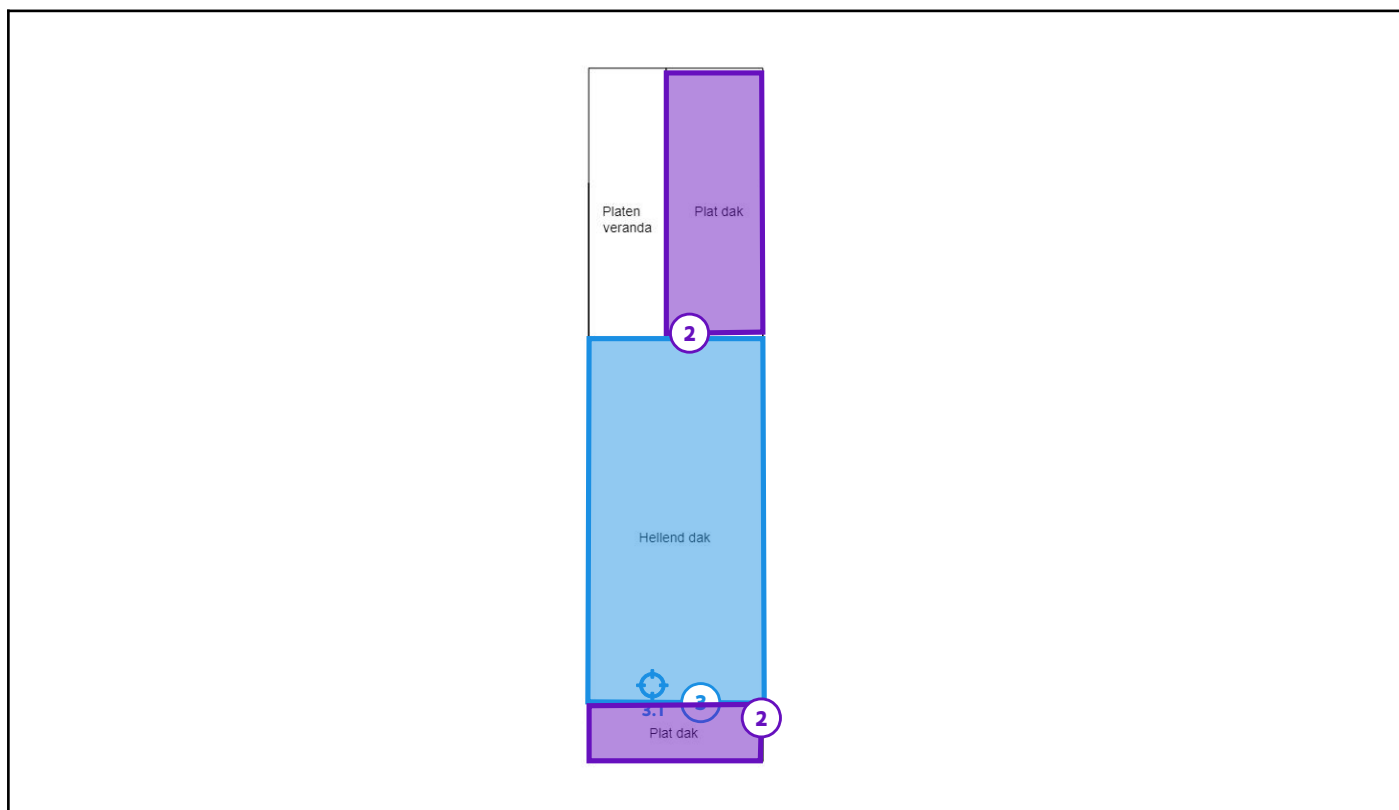
Plan 1.5: dakenplan

Beschrijving	Type	Actie
2. Roofing (én lijmlaag) plat dak	Advies	-
3. Hellend dak - onderdak	Geen asbest	-
3.1 Code: S4	Puntmonster	-

Kans op oude roofing/lijm die asbest kan bevatten. Zelfs onder de bestaande roofing/EPDM.

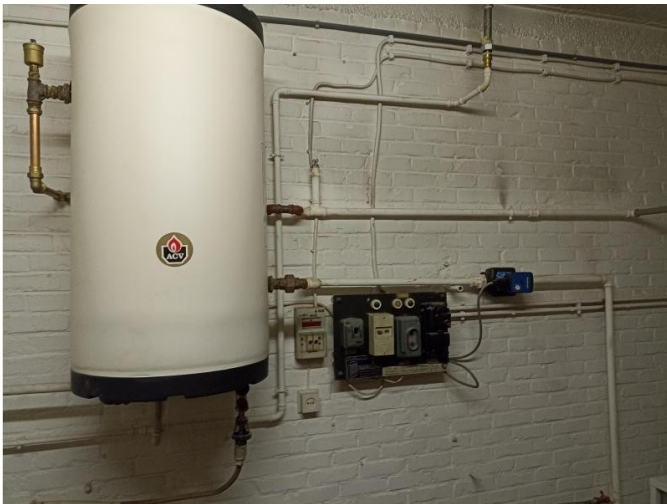
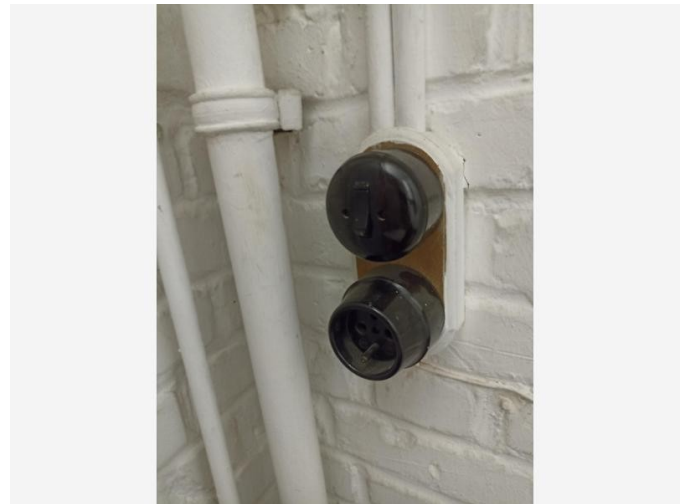
Het asbestmateriaal valt onder de mijlpaal van 2040.

Eindbeoordeling materiaalisico	Laag materiaalisico en/of verlaagde kans op vezelvrijgave
--------------------------------	---

Gebondenheid	Categorie 1: hechtgebonden in oorsprong
Asbestsoort (vezeltype)	Crocidoliet aanwezig
Asbestconcentratie	Laag (< 50%)
Afschermingsgraad van het gehele materiaal	Geheel of deels (ook) vrij aan de binnenlucht
Toestand van het materiaal	Onbeschadigd, niet verweerd

Beschrijving	Elektriciteit - schakelaars - bakeliet
Omgeving	Binnen
Primaire drager	Binnenwand
Asbestmateriaal	Plaat, paneel, tablet - Type Bakeliet
Bindmiddel van asbestmateriaal	Kunststof of -hars
Gebondenheid op basis van bindmiddel	Hecht
Hoeveelheid (oppervlakte - dikte - aantal)	<ul style="list-style-type: none">• 0,01 m² - 0,30 cm - 3 stuks• 0,25 m² - 0,30 cm - 1 stuk
Totaal volume	< 0,001 m ³
Eenvoudig bereikbaar	Ja
Bevestigingswijze	<ul style="list-style-type: none">• Geschroefd

- Zorg voor een veilig beheer. Vermijd het beschadigen van het asbestmateriaal. Controleer de toestand jaarlijks op wijzigingen.

- Eenvoudige handelingen: mag via doe-het-zelf of door werknemer(s) met opleidingsattest eenvoudige handelingen
In binnenruimtes mag u alleen hechtgebonden asbest verwijderen dat niet beschadigd is. Dat betekent dat het materiaal volledig intact is en er geen vrije asbestvezels zichtbaar zijn.

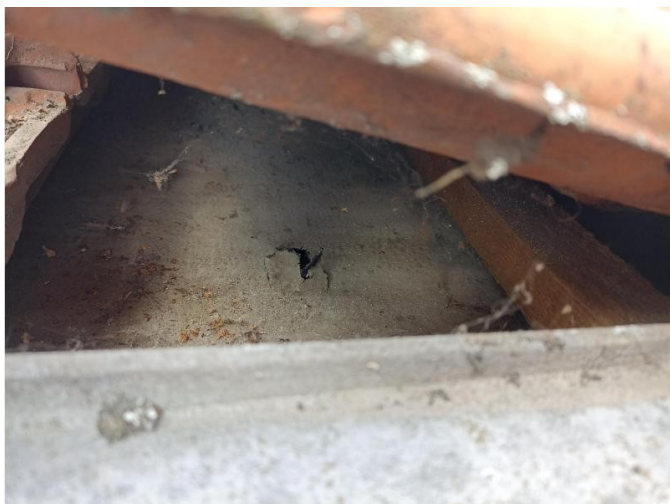
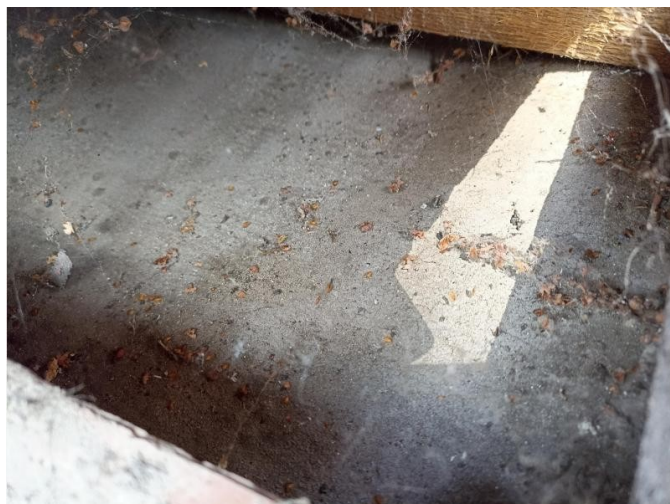
Fiche 3: Hellend dak - onderdak

Geen asbest

#	Type	Referentie	Resultaat
3.1	Puntmonster	S4	Geen asbest

Beschrijving	Hellend dak - onderdak
Omgeving	Binnen
Primaire drager	Schuin dak
Bindmiddel van materiaal	Karton - papier - viltachtig

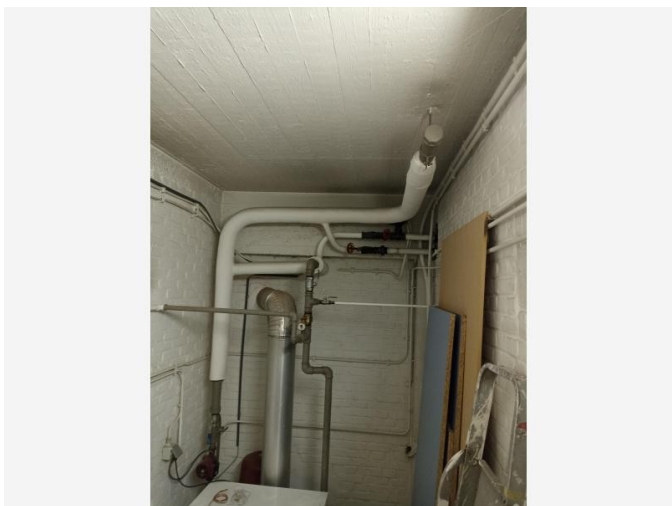
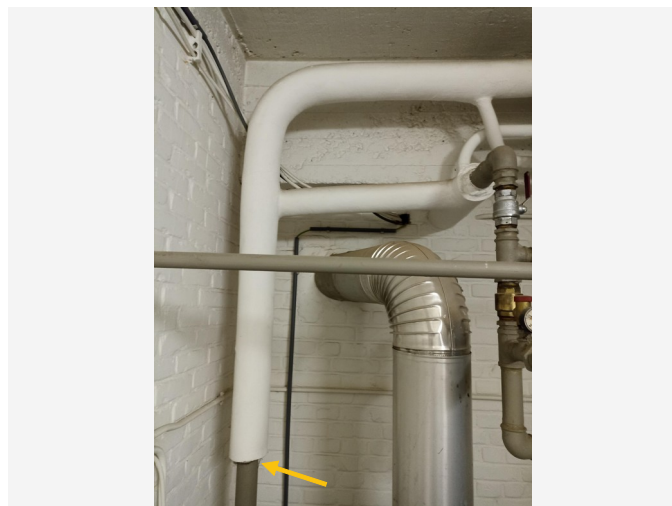
Geen asbest

#	Type	Referentie	Resultaat
4.1	Mengmonster	S3	Geen asbest

Beschrijving	Leidingisolatie
Omgeving	Binnen
Primaire drager	Ruimteverwarming
Bindmiddel van materiaal	Gips - kalk

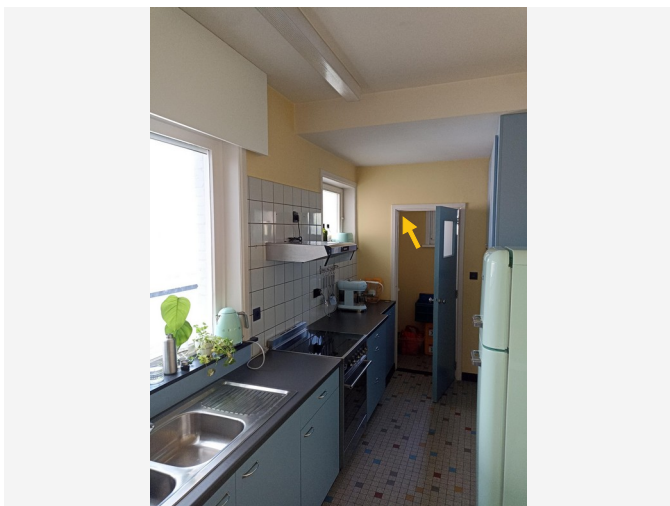
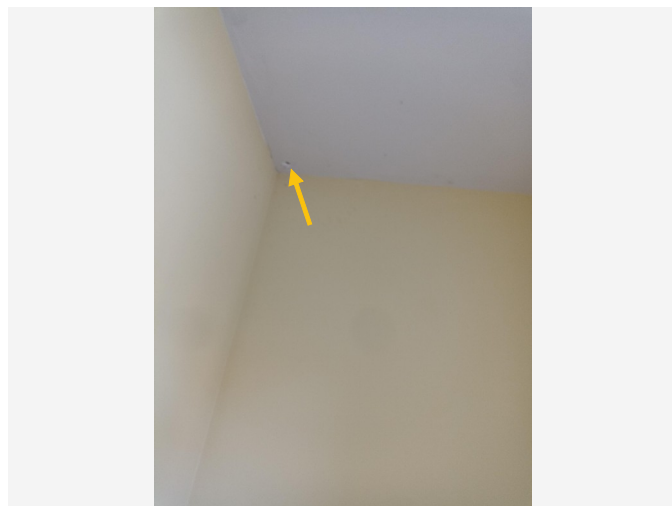
Fiche 5: Pleisterwerk plafond

Geen asbest

#	Type	Referentie	Resultaat
5.1	Mengmonster	S2	Geen asbest

Beschrijving	Pleisterwerk plafond
Omgeving	Binnen
Primaire drager	Plafond

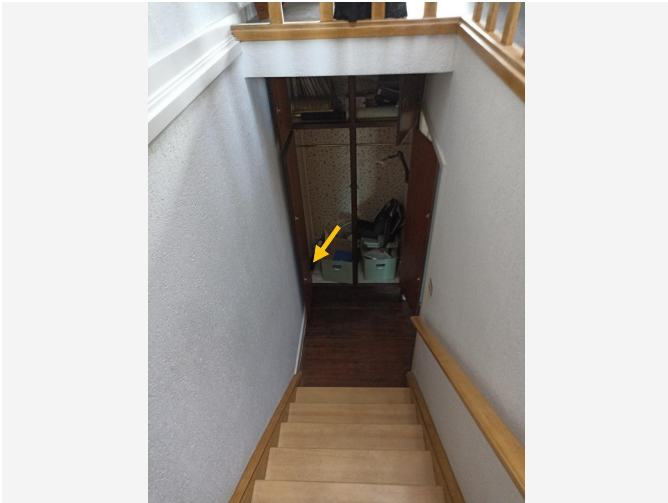
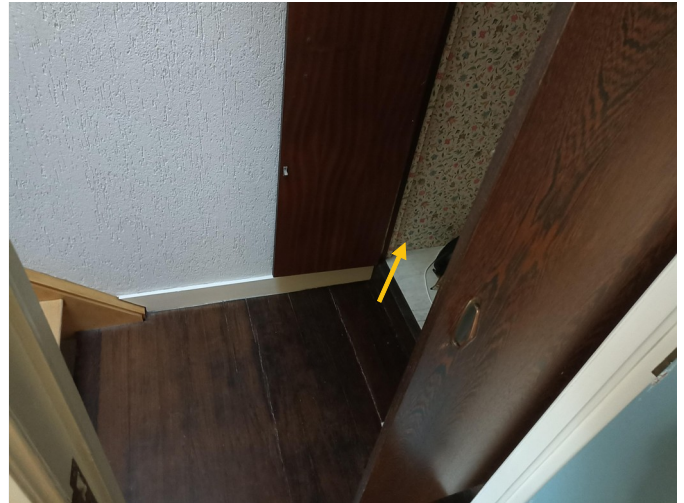
Fiche 6: Pleisterwerk muren

Geen asbest

#	Type	Referentie	Resultaat
6.1	Mengmonster	S1	Geen asbest

Beschrijving	Pleisterwerk muren
Omgeving	Binnen
Primaire drager	Binnenwand
