Asbestinventarisatetest

Bremstraat 51, 9100 Sint-Niklaas

Attestnummer : 20240320-000402.000

Uitgegeven op : 20.03.2024

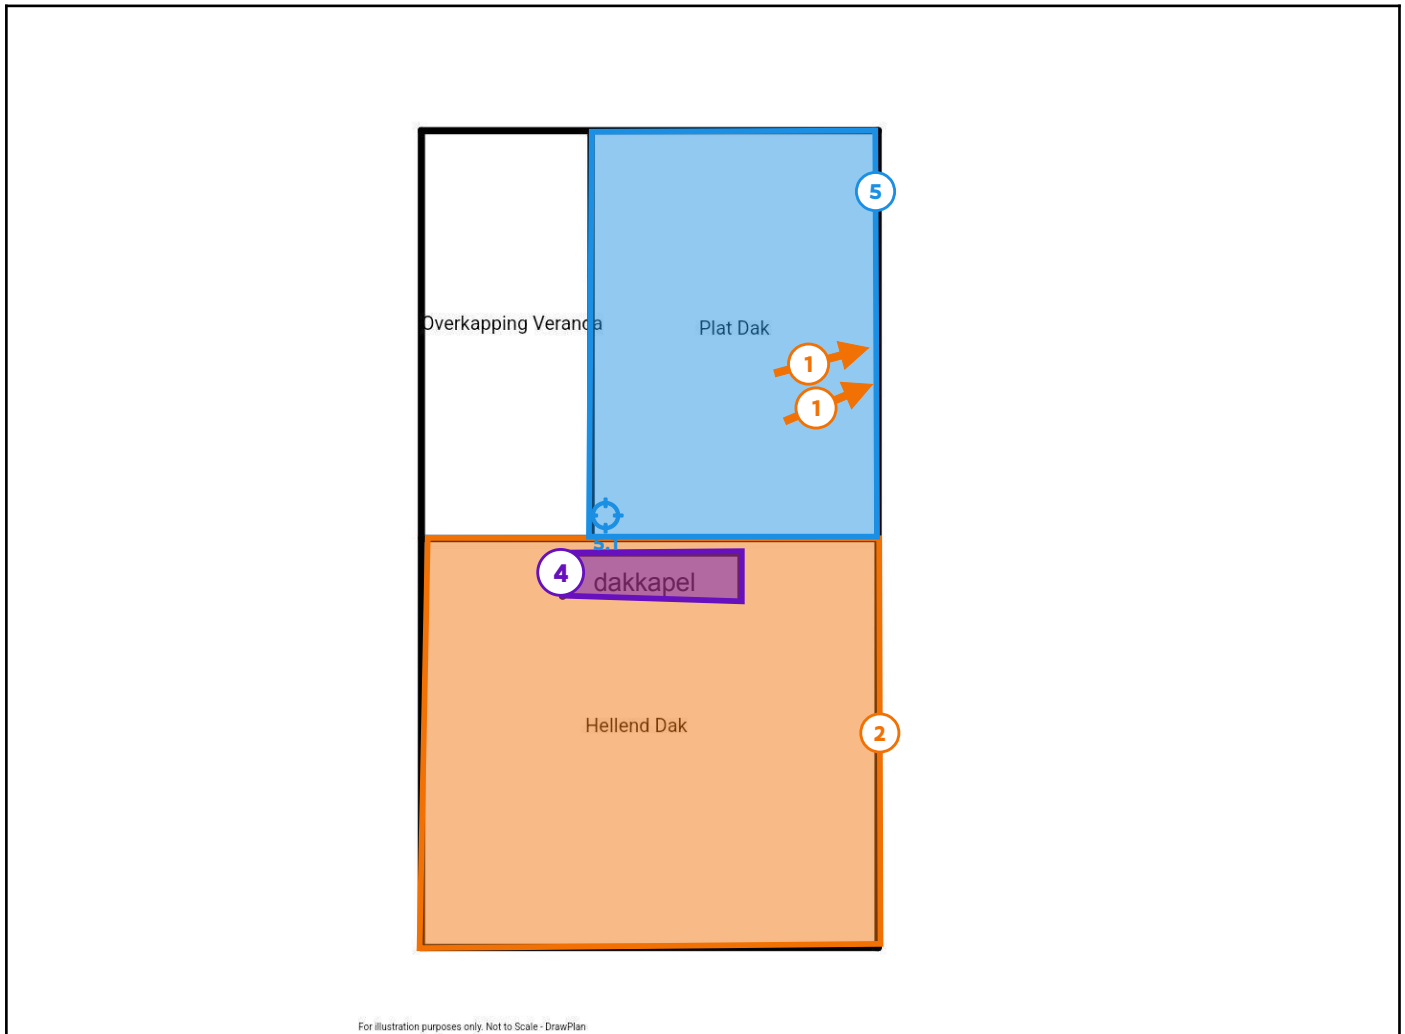
Plan 1.5: dakenplan

Beschrijving	Type	Actie
1. rookgaskanalen	Asbestmateriaal	Verwijderen
2. onderdak hellend dak	Asbestmateriaal	Maatregelen nemen
4. plat dak te hoog	Beperking	-
5. roofing plat dak	Geen asbest	-
5.1 Code: 3	Puntmonster	-

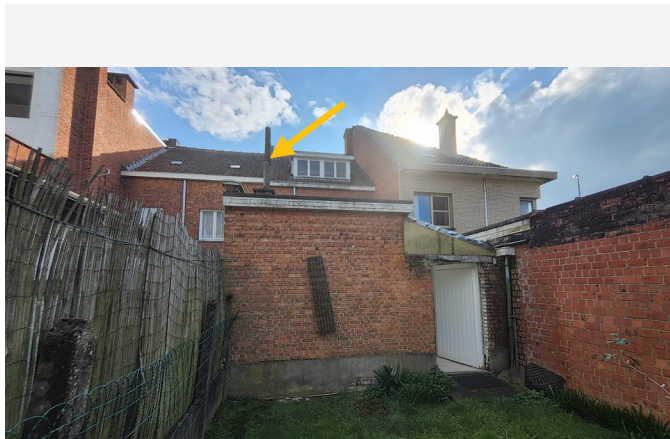
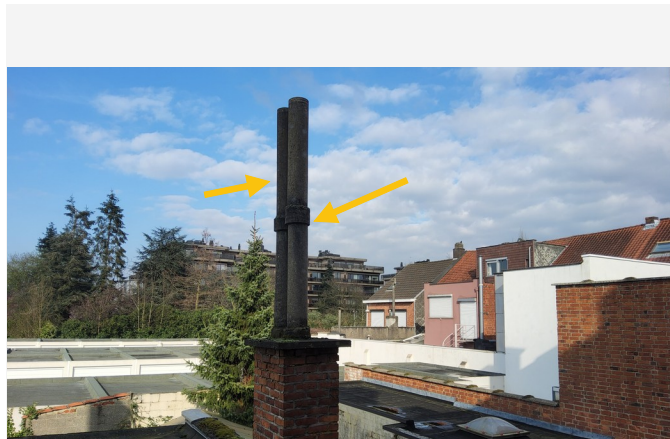
Het asbestmateriaal valt onder de mijlpaal van 2034.

Eindbeoordeling materiaalrisico	Verhoogd materiaalrisico en/of verhoogde kans op vezelvrijgave
---------------------------------	--

Gebondenheid	Categorie 1: hechtgebonden in oorsprong
Asbestsoort (vezeltype)	Crocidoliet aanwezig
Asbestconcentratie	Laag (< 50%)

Afschermingsgraad van het gehele materiaal	Geheel of deels vrij aan de buitenlucht
Toestand van het materiaal	Matig beschadigd, matig verweerd

Beschrijving	rookgaskanalen
Omgeving	Buiten
Primaire drager	HVAC infrastructuur en uitrusting
Asbestmateriaal	Rookgaskanaal
Bindmiddel van asbestmateriaal	Cement
Gebondenheid op basis van bindmiddel	Hecht
Hoeveelheid (lengte - omtrek - dikte - aantal)	<ul style="list-style-type: none"> • 2,00 m - 65,00 cm - 2,00 cm - 1 stuk
Totaal volume	0,026 m ³
Eenvoudig bereikbaar	Ja
Bevestigingswijze	<ul style="list-style-type: none"> • Geklemd • Verlijmd, ingegoten, versmeerd
Identificatiemethode	Vaststelling zonder monsternamen
Destructieve handeling voor identificatie	Nee

Verwijderen

- Zorg voor een veilig beheer. Vermijd het beschadigen van het asbestmateriaal. Controleer de toestand jaarlijks op wijzigingen.
- Hemelwater dat afspoelt van asbestcement daken of gevels kan asbestdeeltjes bevatten. Gebruik het enkel voor gesloten circuits (bv. spoelen toiletten). Reinig na het vervangen van het dak of de gevel de dakgoten en regenwaterput of -ton om asbesthoudend sediment of slib te verwijderen

- Eenvoudige handelingen: mag via doe-het-zelf of door werknemer(s) met opleidingsattest eenvoudige handelingen
Eenvoudige handelingen: mag via doe-het-zelf of door werknemer(s) met opleidingsattesteenvoudige handelingen. De schouwen kunnen voorzichtig losgebeiteld worden, extra bevochtigen om stof te voorkomen. Erna voorzichtig asbesthoudende schouwen 1 voor 1 en in hun geheel verwijderen. Niet gooien en geen stortkokers gebruiken. De nodige PBMs (mondmasker ffp3, handschoenen, overschoenen en tyvec.).

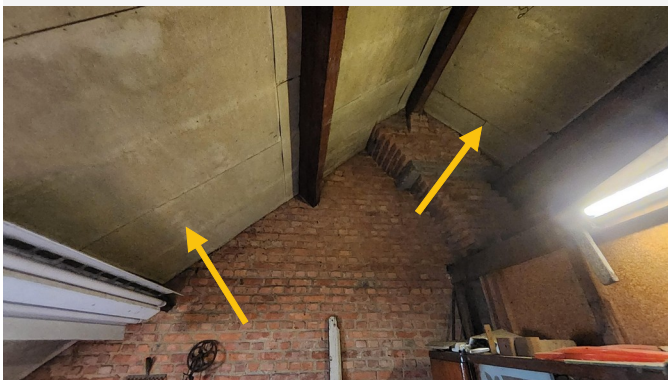
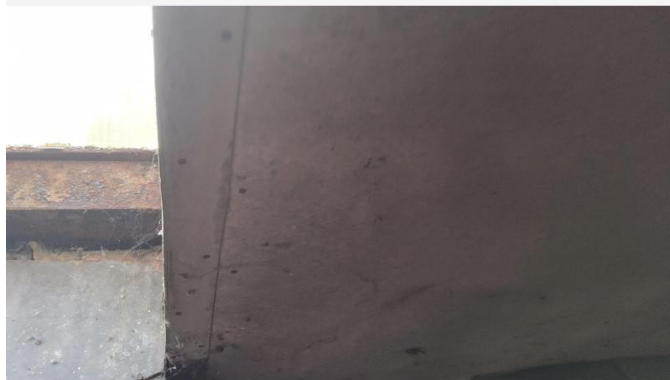
Het asbestmateriaal valt onder de mijlpaal van 2040.

Eindbeoordeling materiaalrisico	Verhoogd materiaalrisico en/of verhoogde kans op vezelvrijgave
---------------------------------	--

Gebondenheid	Categorie 1: hechtgebonden in oorsprong
Asbestsoort (vezeltype)	Crocidoliet aanwezig
Asbestconcentratie	Laag (< 50%)
Afschermingsgraad van het gehele materiaal	Geheel of deels (ook) vrij aan binnenluchtstromen

Toestand van het materiaal	Licht beschadigd, licht verweerd. Intact materiaal type Pical – asbestboard of categorie III 'gebondenheid'
-----------------------------------	---

Beschrijving	onderdak hellend dak
Omgeving	Binnen
Primaire drager	Schuin dak
Asbestmateriaal	Plaat, paneel, tablet - Type Menuiserite
Bindmiddel van asbestmateriaal	Cement
Gebondenheid op basis van bindmiddel	Hecht
Hoeveelheid (oppervlakte - dikte - aantal)	<ul style="list-style-type: none"> • 60,00 m² - 0,30 cm - 1 stuk
Totaal volume	0,18 m ³
Eenvoudig bereikbaar	<p>Nee</p> <ul style="list-style-type: none"> • Het asbestmateriaal is bedekt (uitgezonderd laag verf, coating, behang, kunststof, textiel) en het wegnemen van het bedekkende materiaal kan niet zonder het bedekkende materiaal te beschadigen.
Bevestigingswijze	<ul style="list-style-type: none"> • Genageld, geniet
Identificatiemethode	Vaststelling zonder monstername
Destructieve handeling voor identificatie	Nee

Maatregelen nemen

- Zorg voor een veilig beheer en verwijder dit asbestmateriaal wanneer het bij werken eenvoudig bereikbaar wordt. Controleer de toestand jaarlijks op wijzigingen.

- Eenvoudige handelingen: mag via doe-het-zelf of door werknemer(s) met opleidingsattest eenvoudige handelingen
Verwijder de dakpannen. Erna voorzichtig houten draaglatjes en onderdakplaten loswrikken, asbesthoudende platen 1 voor 1 en in hun geheel verwijderen. Niet gooien en geen stortkokers gebruiken

Omwille van de hoogte overlaten aan dakwerker met opleidingsattest eenvoudige handelingen 8u.

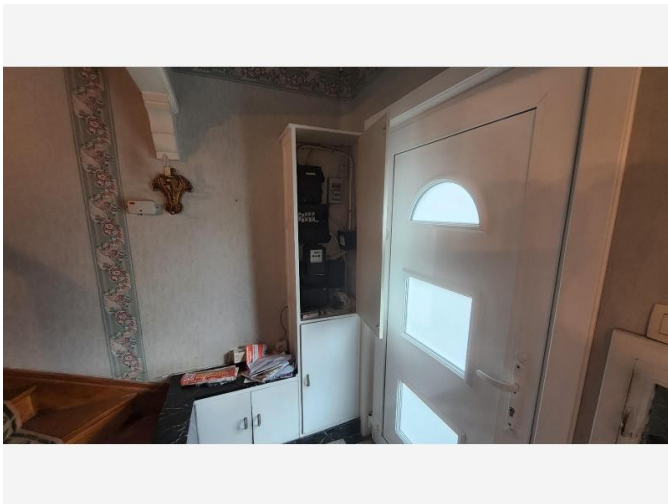
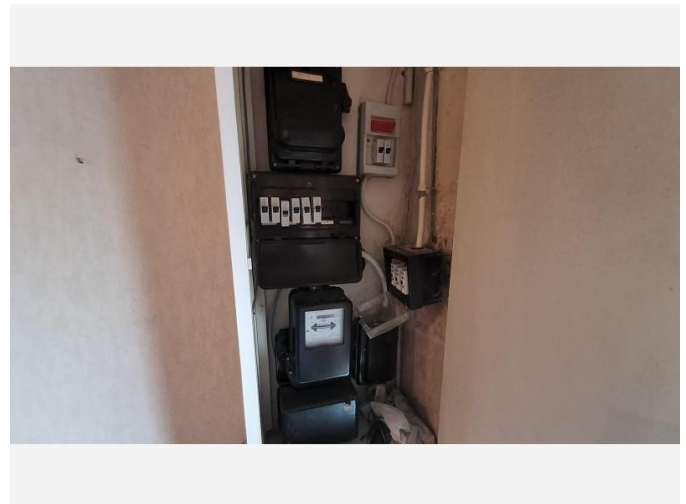
Het asbestmateriaal valt onder de mijlpaal van 2040.

Eindbeoordeling materiaalrisico	Laag materiaalrisico en/of verlaagde kans op vezelvrijgave
---------------------------------	--

Gebondenheid	Categorie 1: hechtgebonden in oorsprong
Asbestsoort (vezeltype)	Crocidoliet aanwezig
Asbestconcentratie	Laag (< 50%)
Afschermingsgraad van het gehele materiaal	Geheel of deels (ook) vrij aan binnenluchtstromen
Toestand van het materiaal	Onbeschadigd, niet verweerd

Beschrijving	bakeliet stopcontacten en schakelaars
Omgeving	Binnen
Primaire drager	Communicatie en elektrische infrastructuur en uitrusting
Asbestmateriaal	Plaat, paneel, tablet - Type Bakeliet
Bindmiddel van asbestmateriaal	Kunststof of -hars
Gebondenheid op basis van bindmiddel	Hecht
Hoeveelheid (oppervlakte - dikte - aantal)	• 1,00 m ² - 1,00 cm - 1 stuk
Totaal volume	0,01 m ³

Zorgvuldig beheren

- Zorg voor een veilig beheer. Vermijd het beschadigen van het asbestmateriaal. Controleer de toestand jaarlijks op wijzigingen.

- Eenvoudige handelingen: mag via doe-het-zelf of door werknemer(s) met opleidingsattest eenvoudige handelingen
Bakelietelementen met laag percentage asbest die niet beschadigd zijn.

De elektriciteitsmaatschappij dient teller te komen omwisselen met een niet-asbestverdachte teller

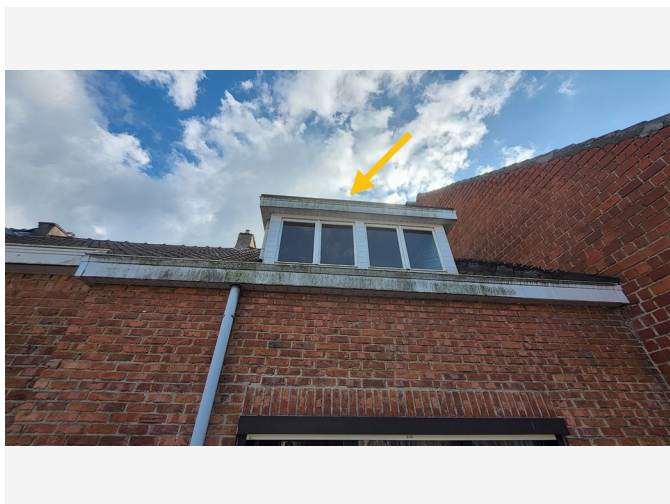
Situeringsfoto

Tijdelijke beperking

Reden: Het te onderzoeken materiaal situeert zich hoger dan 3,50 m te rekenen vanaf een veilige ondergrond

Uitleg van de asbestdeskundige: het dak is te hoog om veilig te onderzoeken, dit val buiten de onderzoeksmogelijkheden van dit inspectie protocol.

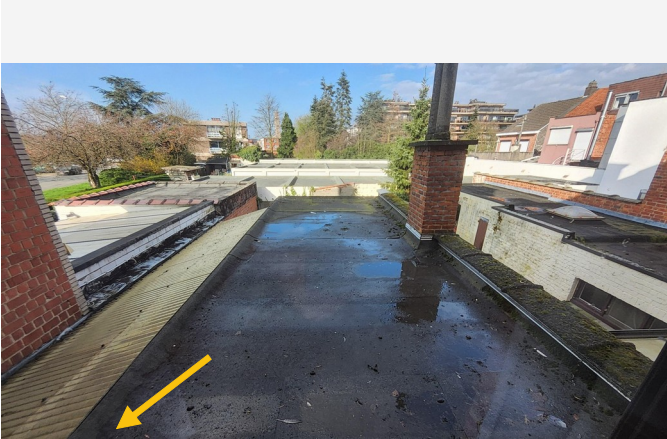
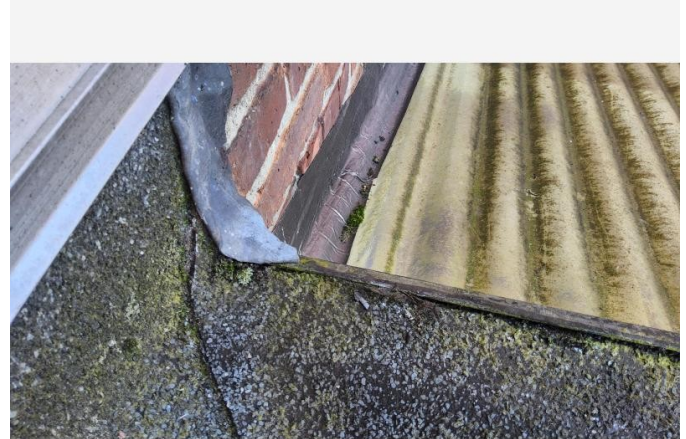
Fiche 5: roofing plat dak

Geen asbest

#	Type	Referentie	Resultaat
5.1	Puntmonster	3	Geen asbest

Gebondenheid op basis van bindmiddel	Hecht
Hoeveelheid (oppervlakte - aantal)	• 20,00 m ² - 1 stuk
Totale oppervlakte	20,00 m ²
Identificatiemethode	Vaststelling met monstername
Destructieve handeling voor identificatie	Nee
Opmerking	Kans op oude asbesthoudende roofing/lijm die asbest kan bevatten. Zelfs onder de bestaande roofing/EPDM.

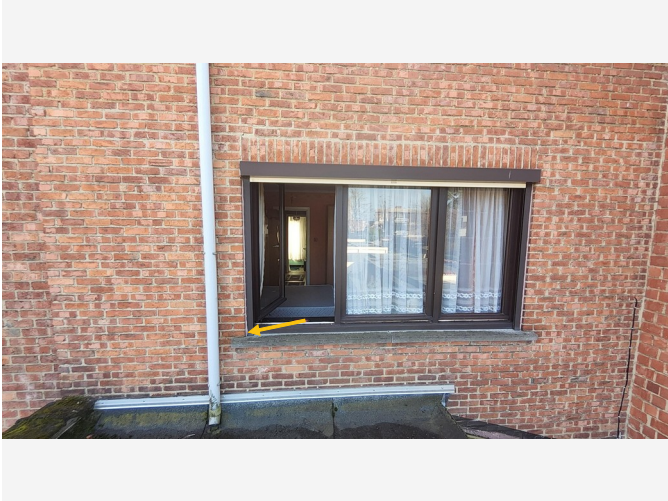
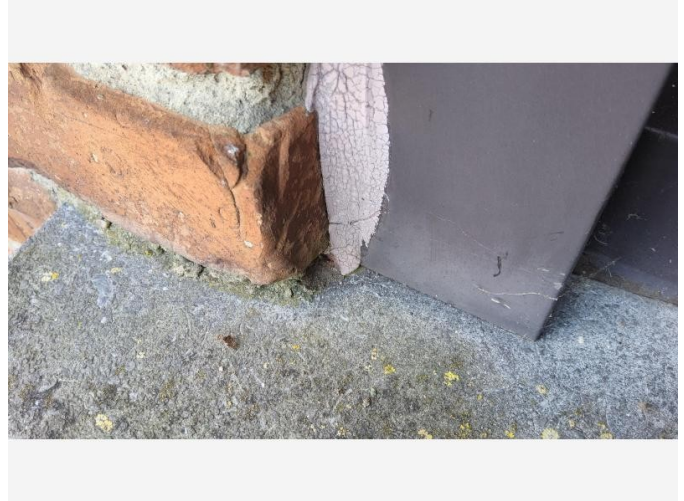
Fiche 6: mastiek ramen woning

Geen asbest

#	Type	Referentie	Resultaat
6.1	Puntmonster	4	Geen asbest

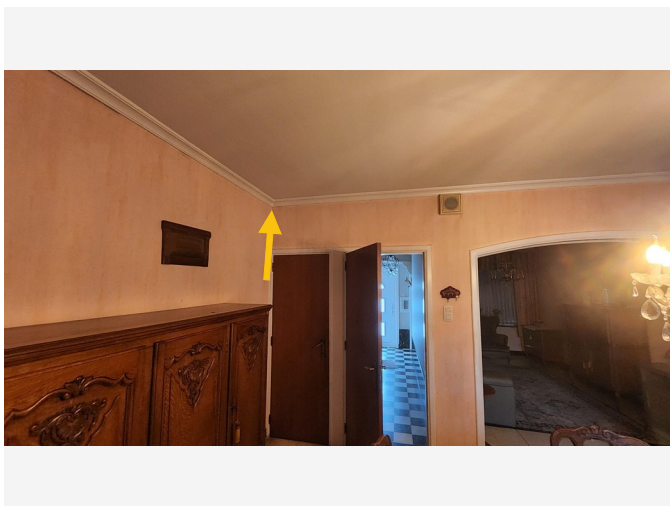
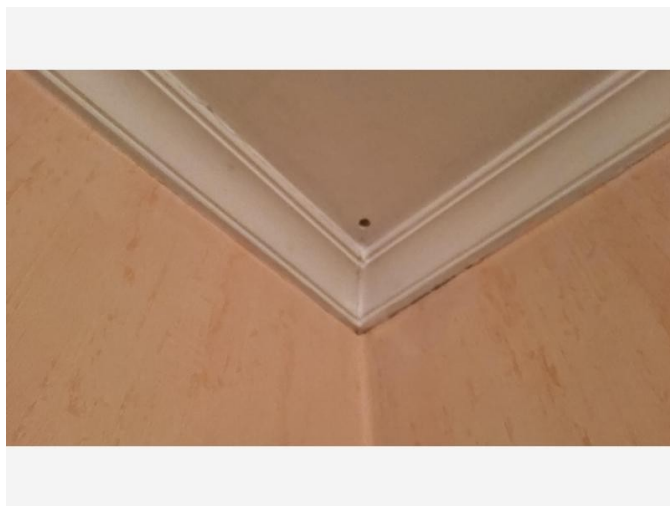
Fiche 7: pleisterwerk plafond

Geen asbest

#	Type	Referentie	Resultaat
7.1	Mengmonster	2	Geen asbest

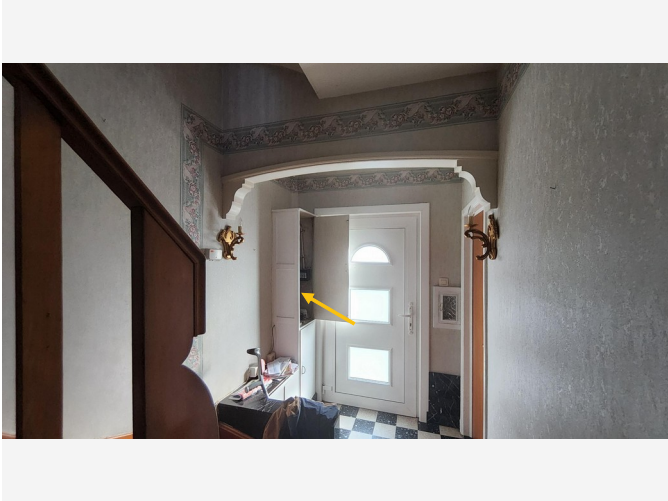
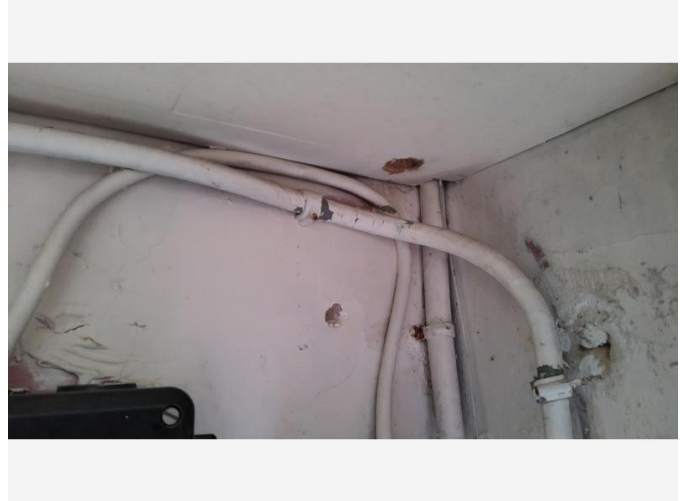
Fiche 8: pleisterwerk muur

Geen asbest

#	Type	Referentie	Resultaat
8.1	Mengmonster	1	Geen asbest
