# Asbestinventarisatetest

Nauwstraat 122, 9111 Sint-Niklaas

Attestnummer : 20240418-000503.000

Uitgegeven op : 18.04.2024

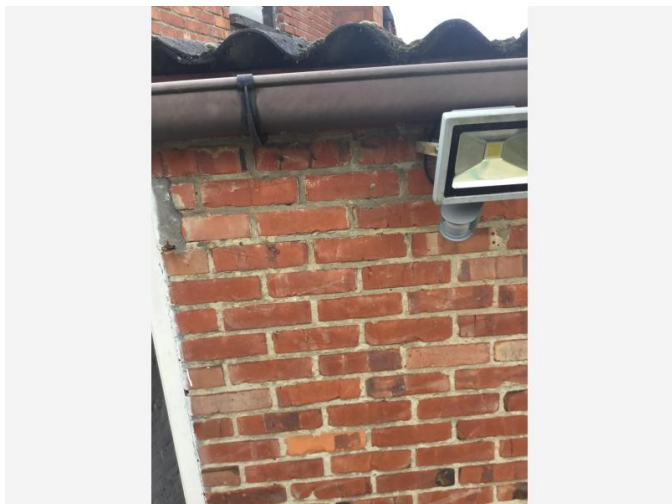
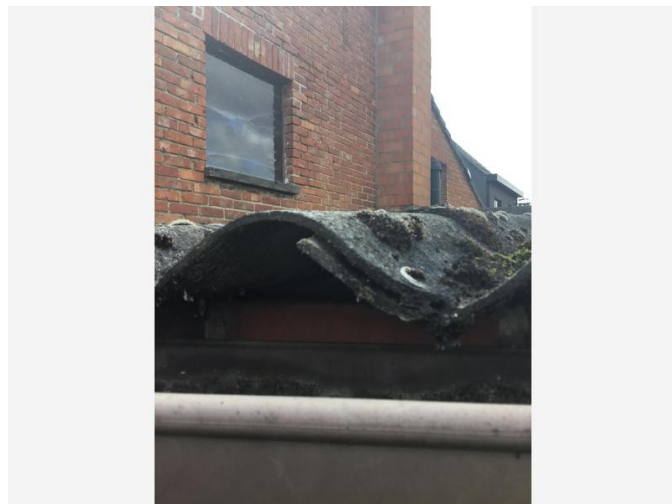
Overzichtsfoto

Detailfoto

Het asbestmateriaal valt onder de mijlpaal van 2040.

Maatregelen nemen

Eindbeoordeling materiaalrisico	Verhoogd materiaalrisico en/of verhoogde kans op vezelvrijgave
---------------------------------	--

Gebondenheid	Categorie 1: hechtgebonden in oorsprong
Asbestsoort (vezeltype)	Crocidoliet aanwezig
Asbestconcentratie	Laag (< 50%)
Afschermingsgraad van het gehele materiaal	Geheel of deels (ook) vrij aan binnenluchtstromen
Toestand van het materiaal	Licht beschadigd, licht verweerd. Intact materiaal type Pical – asbestboard of categorie III 'gebondenheid'

Beschrijving	Golfplaten garage
Omgeving	Binnen
Primaire drager	Plat dak
Asbestmateriaal	Dak- en gevelbekleding - Golfplaat
Bindmiddel van asbestmateriaal	Cement
Gebondenheid op basis van bindmiddel	Hecht
Hoeveelheid (oppervlakte - aantal)	<ul style="list-style-type: none"><li>• 10,00 m<sup>2</sup> - 1 stuk</li></ul>
Totale oppervlakte	10,00 m <sup>2</sup>
Eenvoudig bereikbaar	Nee <ul style="list-style-type: none"><li>• Verwijdering tast de bouwkundige integriteit aan.</li></ul>
Bevestigingswijze	<ul style="list-style-type: none"><li>• Geschroefd</li></ul>

- Zorg voor een veilig beheer. Vermijd het beschadigen van het asbestmateriaal. Controleer de toestand jaarlijks op wijzigingen.
- Zorg voor een veilig beheer en verwijder dit asbestmateriaal wanneer het bij werken eenvoudig bereikbaar wordt. Controleer de toestand jaarlijks op wijzigingen.

- Eenvoudige handelingen: enkel door erkend asbestverwijderaar  
Golfplaten zijn delicaat om zelf te verwijderen. Ik raad een asbestverwijderaar aan indien er werken gebeuren

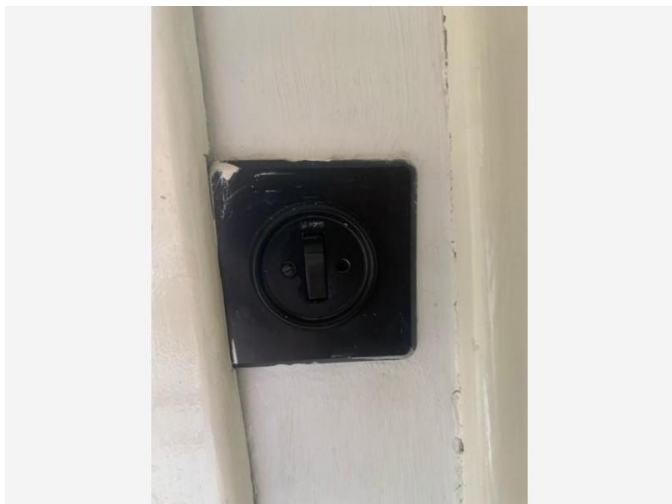
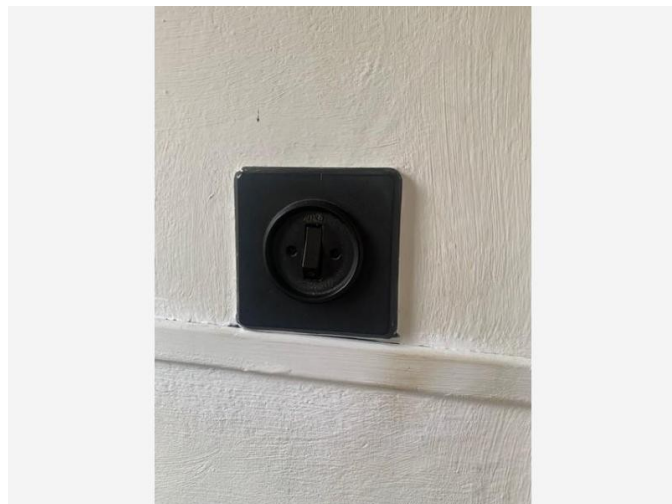
Overzichtsfoto

Detailfoto

Het asbestmateriaal valt onder de mijlpaal van 2040.

Zorgvuldig beheren

Eindbeoordeling materiaalrisico	Zeer laag materiaalrisico en/of zeer lage kans op vezelvrijgave
---------------------------------	---

Gebondenheid	Categorie 1: hechtgebonden in oorsprong
Asbestsoort (vezeltype)	Alleen chrysotiel
Asbestconcentratie	Laag (< 50%)
Afschermingsgraad van het gehele materiaal	Geheel of deels (ook) vrij aan de binnenlucht
Toestand van het materiaal	Onbeschadigd, niet verweerd

Beschrijving	Bakeliet schakelaar
Omgeving	Binnen
Primaire drager	Communicatie en elektrische infrastructuur en uitrusting
Asbestmateriaal	Plaat, paneel, tablet - Type Bakeliet
Bindmiddel van asbestmateriaal	Kunststof of -hars
Gebondenheid op basis van bindmiddel	Hecht
Hoeveelheid (oppervlakte - dikte - aantal)	• 0,04 m <sup>2</sup> - 4,02 cm - 2 stuks
Totaal volume	0,003 m <sup>3</sup>
Eenvoudig bereikbaar	Ja
Bevestigingswijze	• Geschroefd
Identificatiemethode	Vaststelling zonder monsternamen

- Zorg voor een veilig beheer. Vermijd het beschadigen van het asbestmateriaal. Controleer de toestand jaarlijks op wijzigingen.

- Eenvoudige handelingen: mag via doe-het-zelf of door werknemer(s) met opleidingsattest eenvoudige handelingen  
Het is geen hoog risico

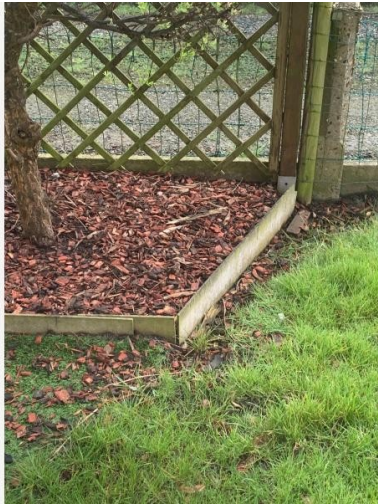
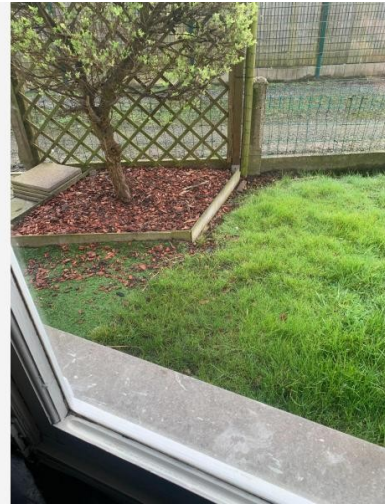
Overzichtsfoto

Detailfoto

Het asbestmateriaal valt onder de mijlpaal van 2040.

Zorgvuldig beheren

Eindbeoordeling materiaalrisico	Zeer laag materiaalrisico en/of zeer lage kans op vezelvrijgave
---------------------------------	---

Gebondenheid	Categorie 1: hechtgebonden in oorsprong
Asbestsoort (vezeltype)	Alleen chrysotiel
Asbestconcentratie	Laag (< 50%)
Afschermingsgraad van het gehele materiaal	Geheel of deels vrij aan de buitenlucht
Toestand van het materiaal	Onbeschadigd, niet verweerd

Beschrijving	Asbestcement
Omgeving	Buiten
Primaire drager	Border
Asbestmateriaal	Bak, reservoir, kuip, bloembak
Bindmiddel van asbestmateriaal	Cement
Gebondenheid op basis van bindmiddel	Hecht
Hoeveelheid (gewicht - aantal)	<ul style="list-style-type: none"><li>• 2,00 kg - 1 stuk</li></ul>
Totaal gewicht	2,00 kg
Eenvoudig bereikbaar	Ja
Bevestigingswijze	<ul style="list-style-type: none"><li>• Los (al dan niet bedekt)</li></ul>
Identificatiemethode	Vaststelling zonder monsternamen

- Zorg voor een veilig beheer. Vermijd het beschadigen van het asbestmateriaal. Controleer de toestand jaarlijks op wijzigingen.

- Eenvoudige handelingen: mag via doe-het-zelf of door werknemer(s) met opleidingsattest eenvoudige handelingen  
Het is een afboording van een boompje in de tuin, je kan het zo wegnemen

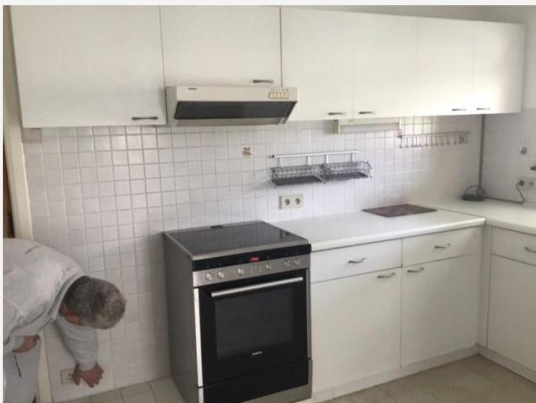
Dit kan asbest bevatten.

Identificatiemethode	Redelijk vermoeden
Primaire drager	Binnenwand
(Asbest)materiaal	Prefab - afwerking - Tegel
Bindmiddel	Cement
Gebondenheid bindmiddel	Hecht

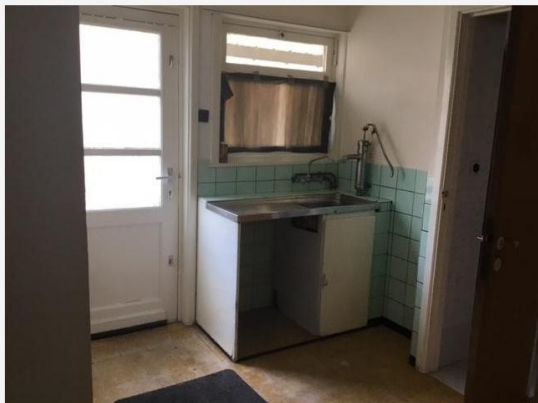
De blauwe tegels kunnen asbest bevatten zowel de lijm waarmee het is vastgemaakt.

Identificatiemethode	Redelijk vermoeden
Primaire drager	Binnenwand
(Asbest)materiaal	Prefab - afwerking - Tegel
Bindmiddel	Cement
Gebondenheid bindmiddel	Hecht

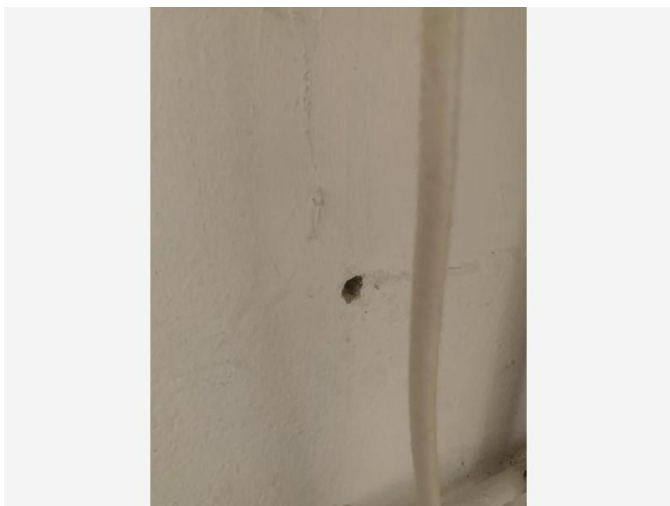
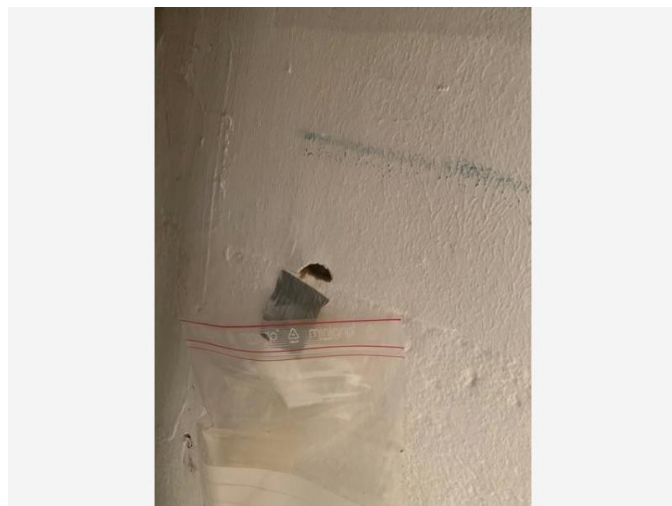
Geen asbest

#	Type	Referentie	Resultaat
6.1	Puntmonster	2	Geen asbest

Beschrijving	Plaatmateriaal berging
Omgeving	Binnen
Primaire drager	Binnenwand
Bindmiddel van materiaal	Gips - kalk

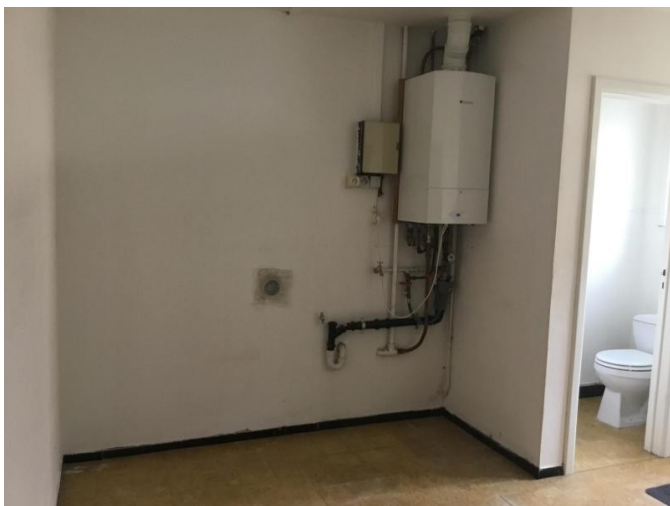
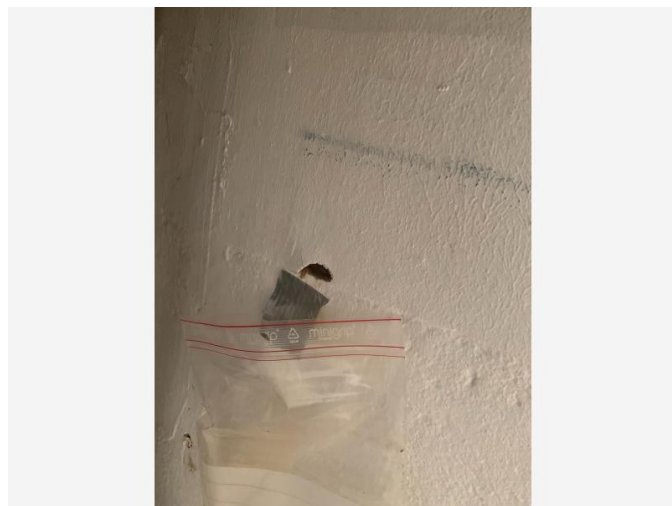
## Fiche 7: Pleisterwerk berging

Geen asbest

#	Type	Referentie	Resultaat
7.1	Mengmonster	3	Geen asbest

Beschrijving	Pleisterwerk berging
Omgeving	Binnen
Primaire drager	Binnenwand
Bindmiddel van materiaal	Gips - kalk

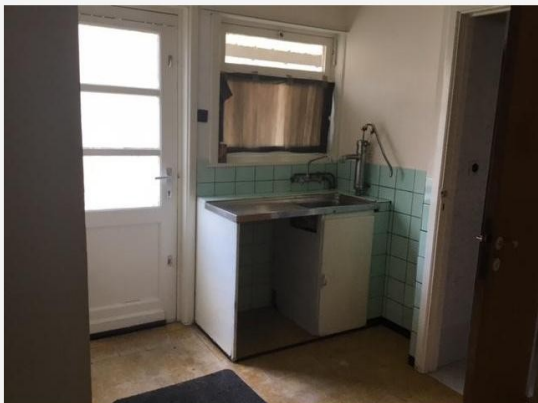
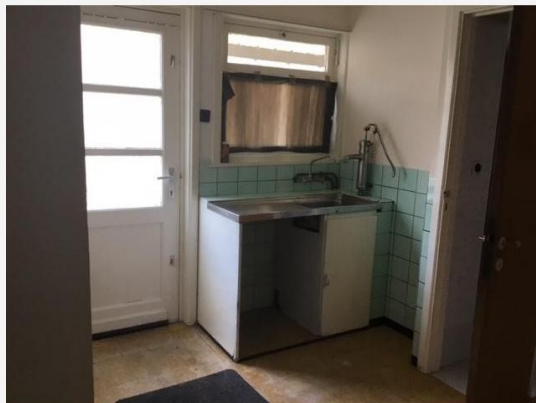
Geen asbest

#	Type	Referentie	Resultaat
8.1	Puntmonster	1	Geen asbest

Beschrijving	Plaatmateriaal gootsteen
Omgeving	Binnen
Primaire drager	Sanitaire infrastructuur en uitrusting (toe- en afvoer)
Bindmiddel van materiaal	Cement
