Asbestinventarisatetest

Parklaan 113/4, 9100 Sint-Niklaas

Attestnummer : 20240423-000006.000

Uitgegeven op : 23.04.2024

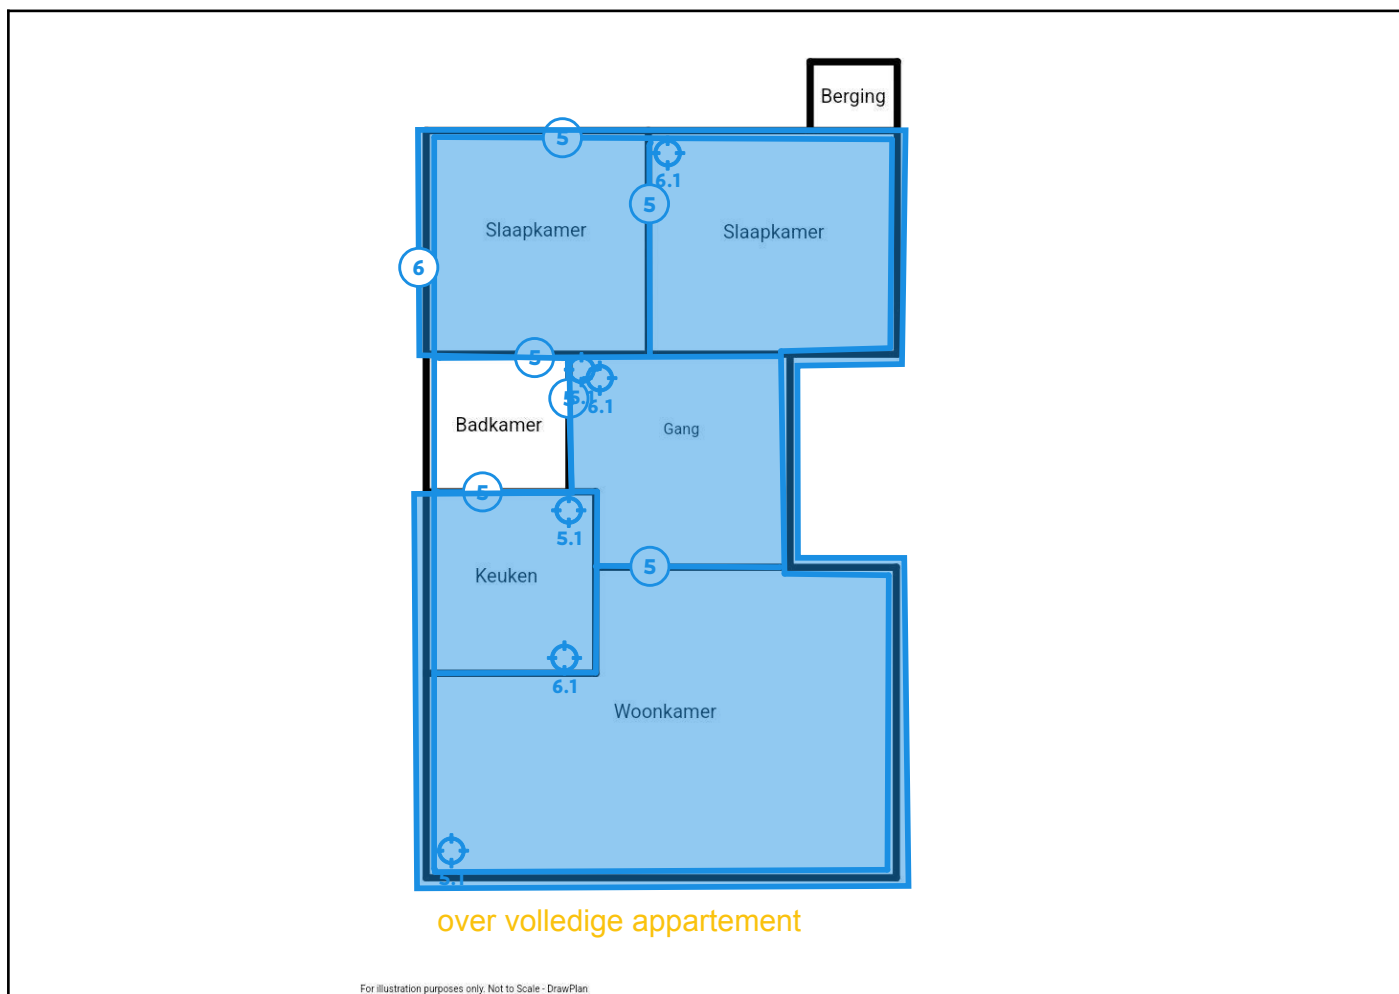
Plan 1.1: grondplan

Beschrijving	Type	Actie
4. radiatoren uit gekoppelde panelen	Advies	-
5. pleisterwerk muur	Geen asbest	-
5.1 Code: 1	Mengmonster	-
6. pleisterwerk plafond	Geen asbest	-
6.1 Code: 2	Mengmonster	-

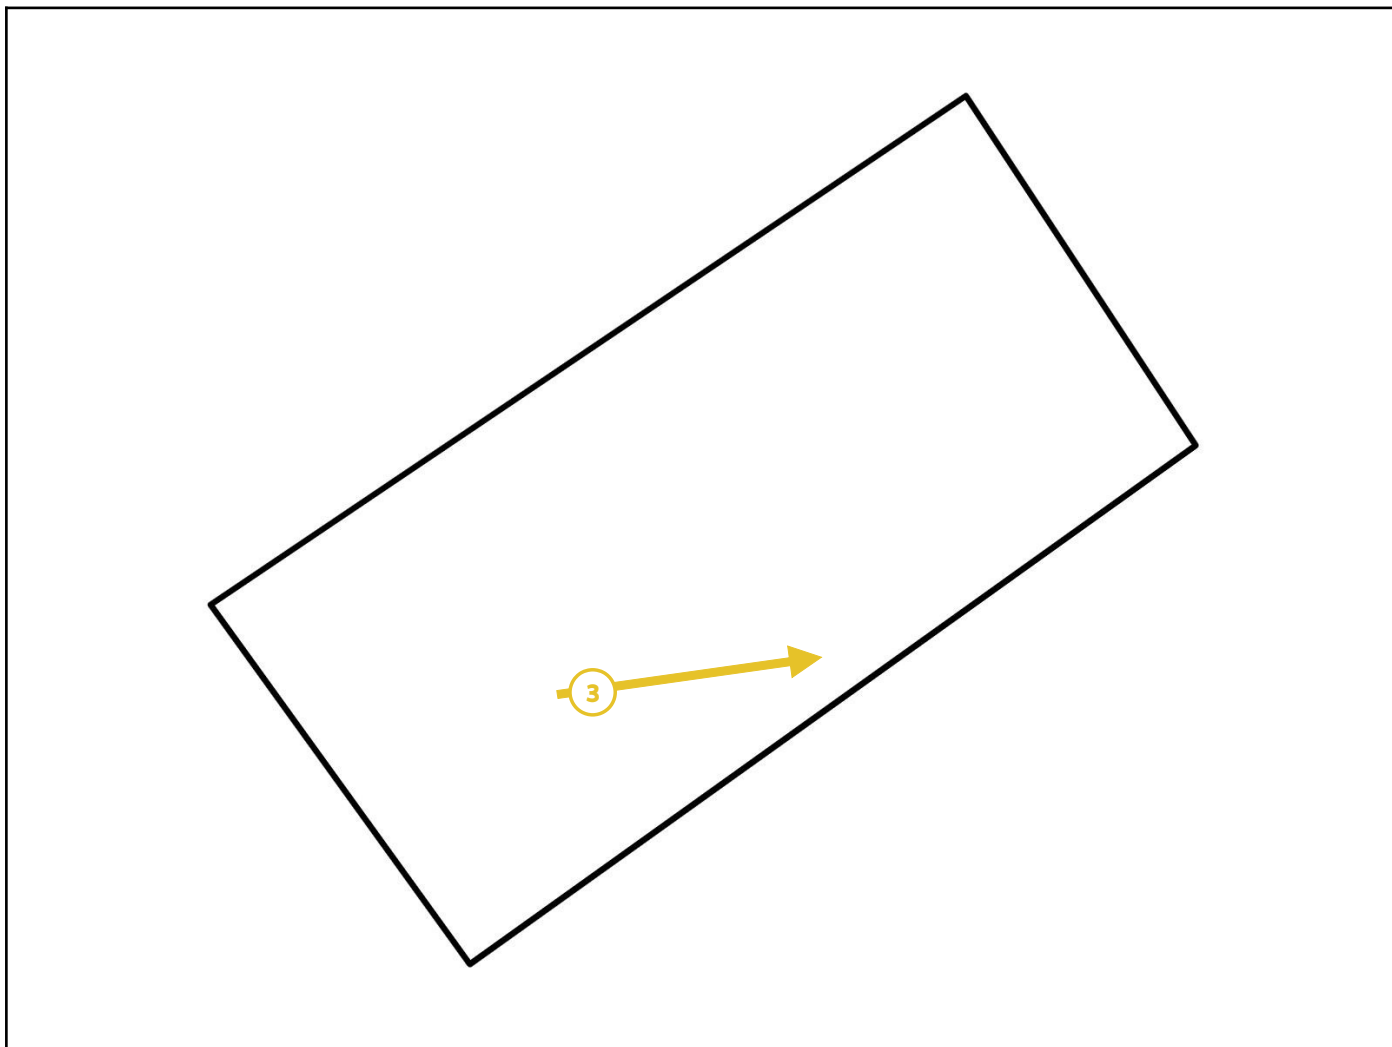
Plan 2.1: grondplan

Beschrijving	Type	Actie
3. bakeliet stopcontacten en schakelaars	Asbestmateriaal	Zorgvuldig beheren

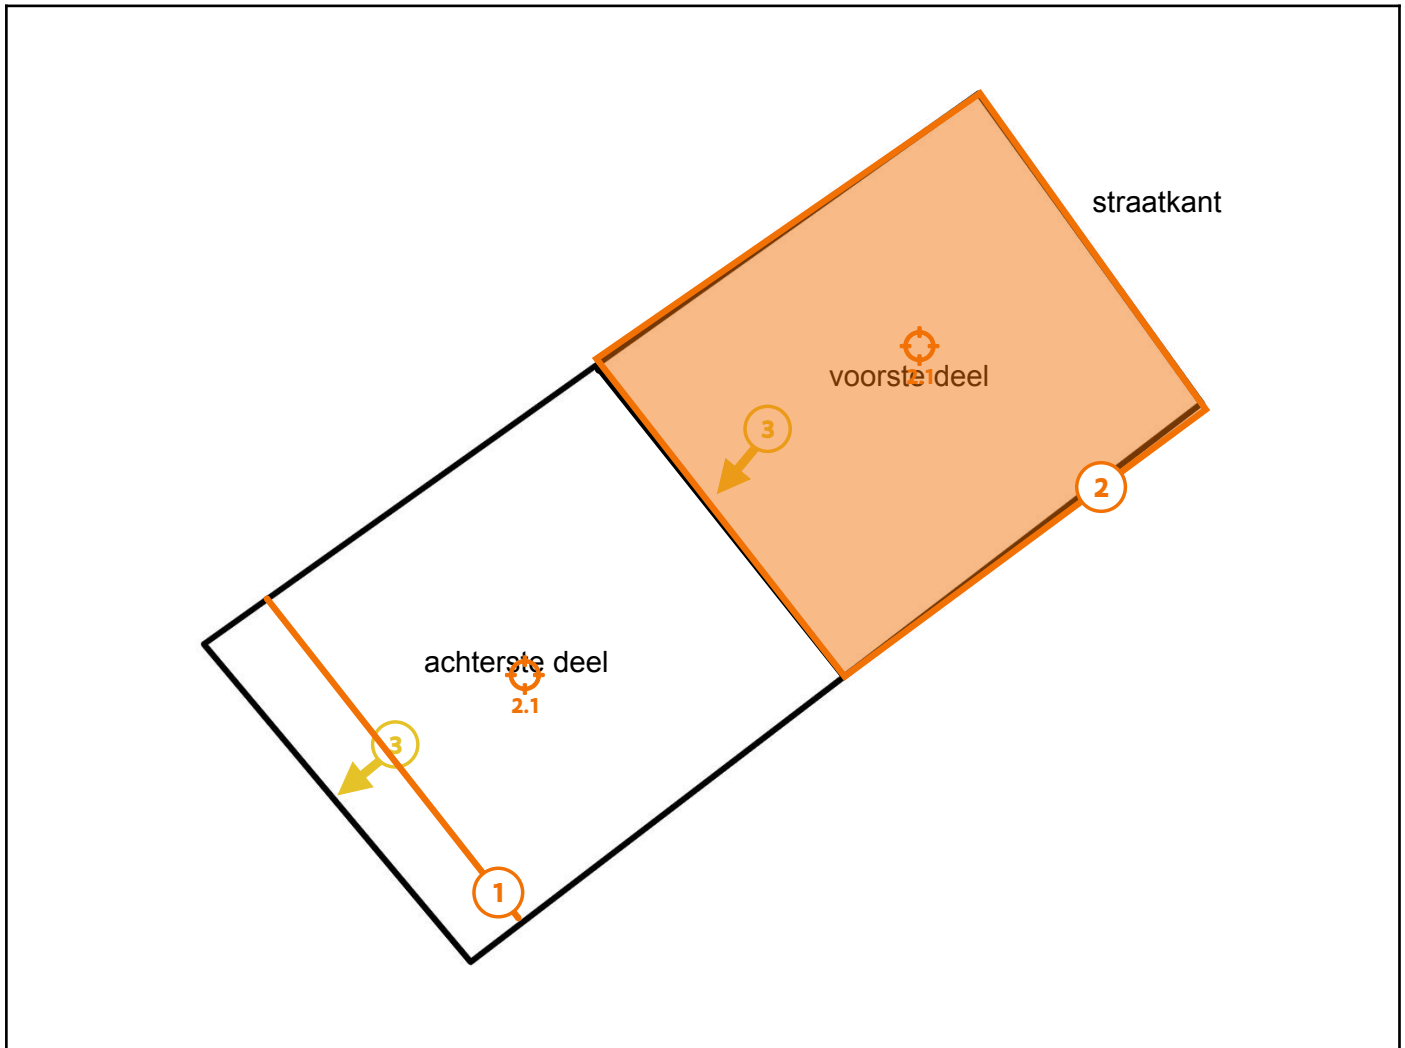
Plan 3.1: grondplan

Beschrijving	Type	Actie
1. leidingisolatie recht	Asbestmateriaal	Verwijderen
2. plaat plafond berging	Asbestmateriaal	Verwijderen
2.1 Code: 3	Puntmonster	-
3. bakeliet stopcontacten en schakelaars	Asbestmateriaal	Zorgvuldig beheren

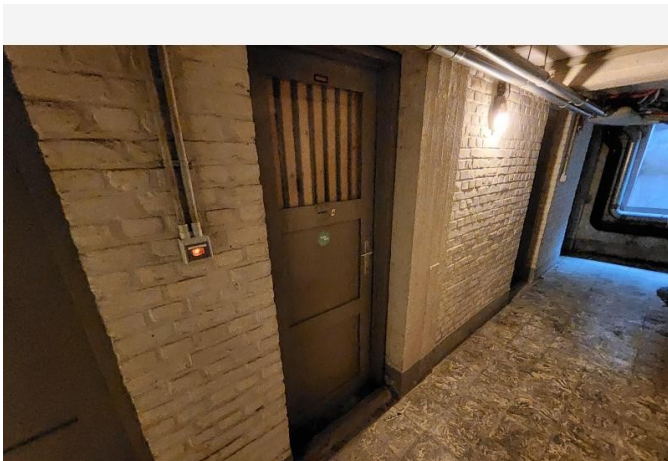
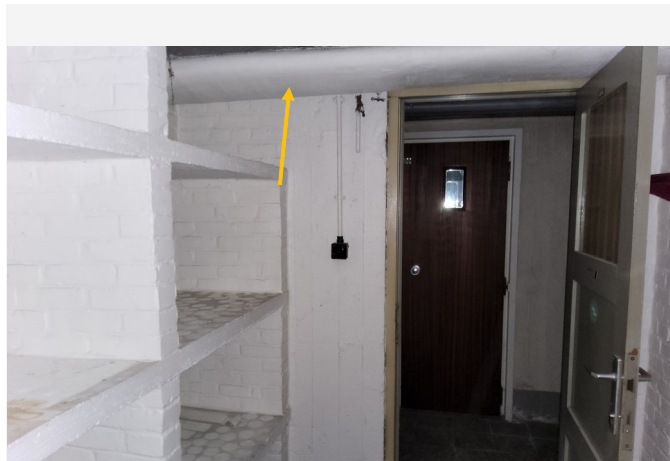
Eindbeoordeling materiaalrisico	Laag materiaalrisico en/of verlaagde kans op vezelvrijgave
---------------------------------	--

Gebondenheid	Categorie 2: niet-hechtgebonden met matrix
Asbestsoort (vezeltype)	Crocidoliet aanwezig
Asbestconcentratie	Laag (< 50%)
Afschermingsgraad van het gehele materiaal	Geheel of deels (ook) vrij aan de binnenlucht
Toestand van het materiaal	Onbeschadigd, niet verweerd

Beschrijving	leidingisolatie recht
Omgeving	Binnen
Primaire drager	HVAC infrastructuur en uitrusting
Asbestmateriaal	In-situ afwerkingslagen - Thermische isolatie
Bindmiddel van asbestmateriaal	Gips - kalk
Gebondenheid op basis van bindmiddel	Niet-hechtgebonden
Hoeveelheid (lengte - omtrek - dikte - aantal)	<ul style="list-style-type: none">• 3,00 m - 30,00 cm - 1,00 cm - 1 stuk
Totaal volume	0,009 m ³
Eenvoudig bereikbaar	Ja
Bevestigingswijze	<ul style="list-style-type: none">• Verlijmd, ingegoten, versmeerd
Identificatiemethode	Vaststelling zonder monstername Motivatie: Onderzoeksbepierking verhinderde monstername
Destructieve handeling voor identificatie	Nee
Opmerking	Leidingisolatie behoort tot de gemene delen. Dit moet verder onderzocht worden bij opstellen asbestattest gemene delen. Tot deze tijd zorgvuldig beheren.

Verwijderen

- Zorg voor een veilig beheer. Vermijd het beschadigen van het asbestmateriaal. Controleer de toestand jaarlijks op wijzigingen.
- Scherm in afwachting van verwijdering het asbestmateriaal af van luchtstromingen en verstoring: bijvoorbeeld door het te verpakken, te fixeren, af te dekken, signalisatie - afbakening aan te brengen, ...
- Verwijder dit asbestmateriaal zo snel mogelijk. Volg de toestand goed op.

- Hermetische zone (erkend asbestverwijderaar)
Hermetische zone nodig: vezels kunnen bij verwijdering vrijkomen en vorm zeer groot gevaar voor gezondheid.

Hermetische zone is verplicht wanneer er niet zonder beschadigingen het asbest kan worden verwijderd. Zonder hermetische zone zou deze beschadiging leiden tot rondzwevende asbestvezels die $\hat{A} \hat{A} \hat{A}$ bij ontbreken van passende beschermingsmaatregelen $\hat{A} \hat{A} \hat{A}$ kunnen worden ingeademd. Zo is bijvoorbeeld het creëren van een hermetische zone noodzakelijk wanneer we asbesthoudende kalkisolatie (ongebonden asbest) verwijderen rond verwarmingsbuizen.

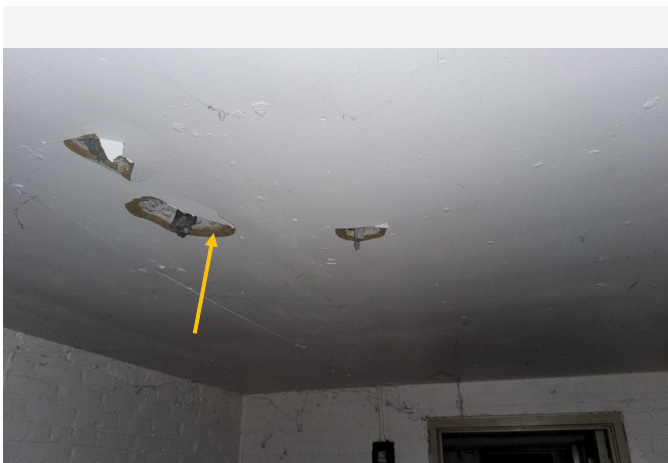
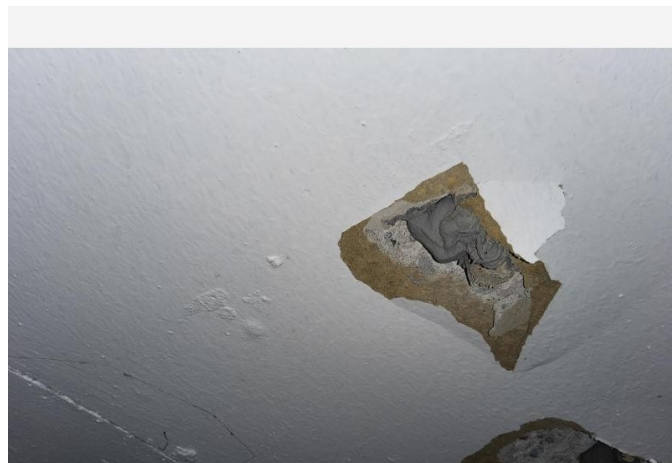
Eindbeoordeling materiaalrisico	Verhoogd materiaalrisico en/of verhoogde kans op vezelvrijgave
---------------------------------	--

Gebondenheid	Categorie 1: hechtgebonden in oorsprong
Asbestsoort (vezeltype)	Crocidoliet aanwezig

Asbestconcentratie	Laag (< 50%)
Afschermingsgraad van het gehele materiaal	Geheel of deels (ook) vrij aan de binnenlucht
Toestand van het materiaal	Licht beschadigd, licht verveerd. Intact materiaal type Pical – asbestboard of categorie III 'gebondenheid'

#	Type	Referentie	Resultaat
2.1	Puntmonster	3	Crocidoliet, Chrysotiel

Beschrijving	plaat plafond berging
Omgeving	Binnen
Primaire drager	Plafond
Asbestmateriaal	Plaat, paneel, tablet - Type Menuiserite
Bindmiddel van asbestmateriaal	Cement
Gebondenheid op basis van bindmiddel	Hecht
Hoeveelheid (oppervlakte - dikte - aantal)	• 8,00 m ² - 0,30 cm - 1 stuk
Totaal volume	0,024 m ³
Eenvoudig bereikbaar	Ja
Bevestigingswijze	• Onbekend
Identificatiemethode	Vaststelling met monstername
Destructieve handeling voor identificatie	Nee

Verwijderen

- Zorg voor een veilig beheer. Vermijd het beschadigen van het asbestmateriaal. Controleer de toestand jaarlijks op wijzigingen.
- Verwijder dit asbestmateriaal zo snel mogelijk. Volg de toestand goed op.

- Eenvoudige handelingen: mag via doe-het-zelf of door werknemer(s) met opleidingsattesteenvoudige handelingen. Eenvoudige handelingen: mag via doe-het-zelf of door werknemer(s) met opleidingsattesteenvoudige handelingen. Verwijder de bevestigingen. Erna voorzichtig asbesthoudende platen 1 voor 1 en in hun geheel verwijderen. Niet gooien en geen stortkokers gebruiken. De nodige PBMs (mondmasker ffp3, handschoenen, overschoenen en tyvec.) .

Indien platen niet zonder breken verwijderd kunnen worden dan dienen deze door herkend asbestverwijderaars te worden verwijderd. Deze zal de verwijderingstechniek vervolgens bepalen.

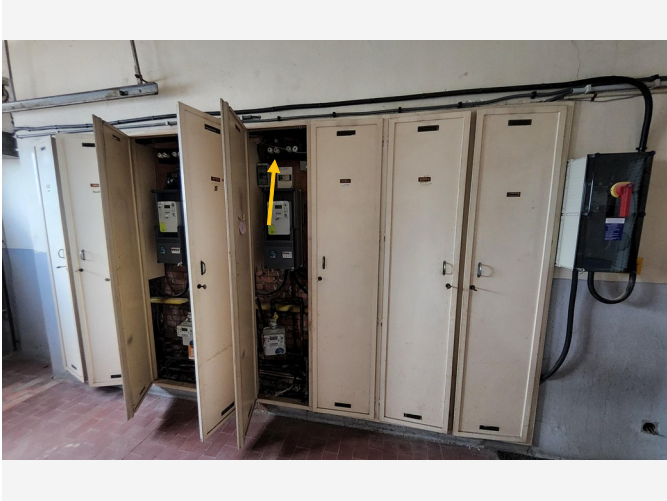
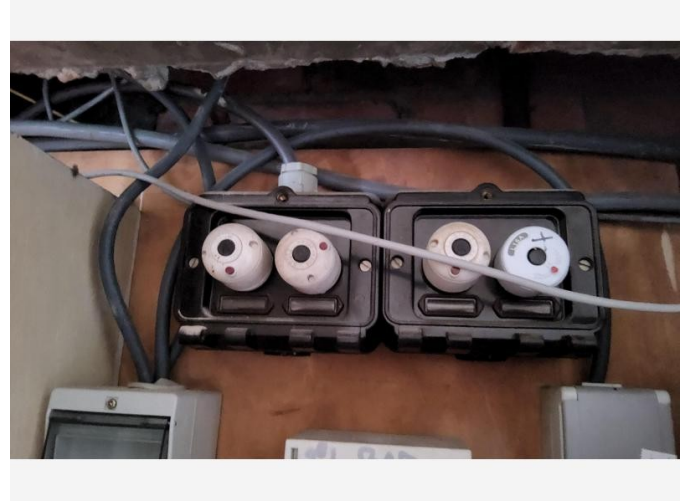
Eindbeoordeling materiaalrisico	Laag materiaalrisico en/of verlaagde kans op vezelvrijgave
---------------------------------	--

Gebondenheid	Categorie 1: hechtgebonden in oorsprong
Asbestsoort (vezeltype)	Crocidoliet aanwezig
Asbestconcentratie	Laag (< 50%)
Afschermingsgraad van het gehele materiaal	Geheel of deels (ook) vrij aan binnenluchtstromen
Toestand van het materiaal	Onbeschadigd, niet verweerd

Beschrijving	bakeliet stopcontacten en schakelaars
Omgeving	Binnen
Primaire drager	Communicatie en elektrische infrastructuur en uitrusting
Asbestmateriaal	Plaat, paneel, tablet - Type Bakeliet
Bindmiddel van asbestmateriaal	Kunststof of -hars
Gebondenheid op basis van bindmiddel	Hecht
Hoeveelheid (oppervlakte - dikte - aantal)	• 1,00 m ² - 1,00 cm - 1 stuk

Zorgvuldig beheren

- Zorg voor een veilig beheer. Vermijd het beschadigen van het asbestmateriaal. Controleer de toestand jaarlijks op wijzigingen.

- Eenvoudige handelingen: mag via doe-het-zelf of door werknemer(s) met opleidingsattest eenvoudige handelingen
Bakelietelementen met laag percentage asbest die niet beschadigd zijn.

Afgesloten of verzegelde kast --> Eenvoudige handelingen: opgeleid techniek personeel 8u basisopleiding asbest.

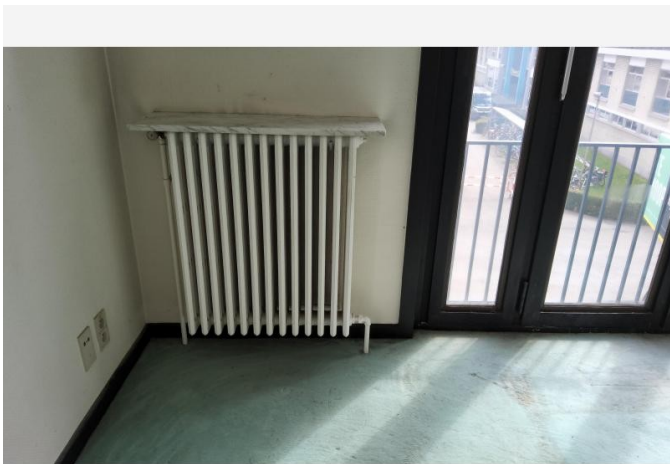
Mogelijk bevatten radiatoren asbestpakkingen.

Radiator is echter veilig in gebruik.

Identificatiemethode	Redelijk vermoeden
Primaire drager	Ruimteverwarming
(Asbest)materiaal	Pakking, dichting
Bindmiddel	Karton - papier - viltachtig
Gebondenheid bindmiddel	Niet-hechtgebonden

Nagaan pakkingen bij demonteren

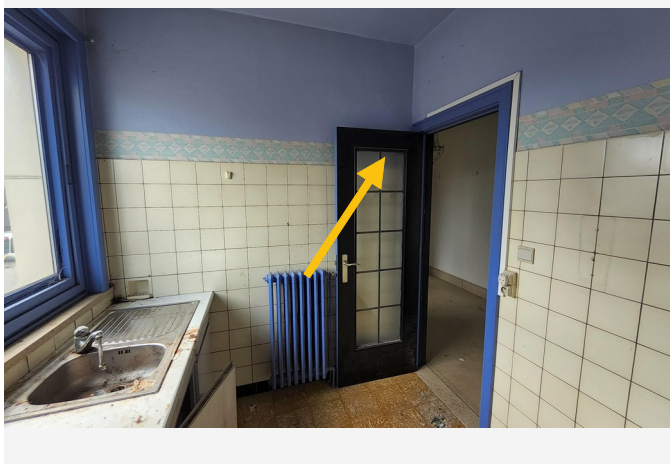
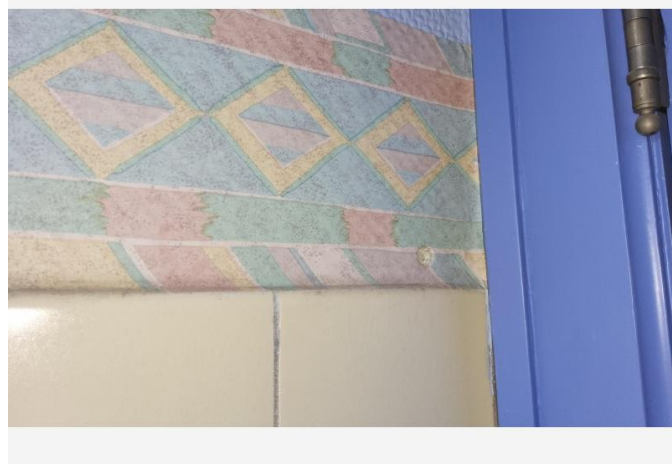
Fiche 5: pleisterwerk muur

Geen asbest

#	Type	Referentie	Resultaat
5.1	Mengmonster	1	Geen asbest

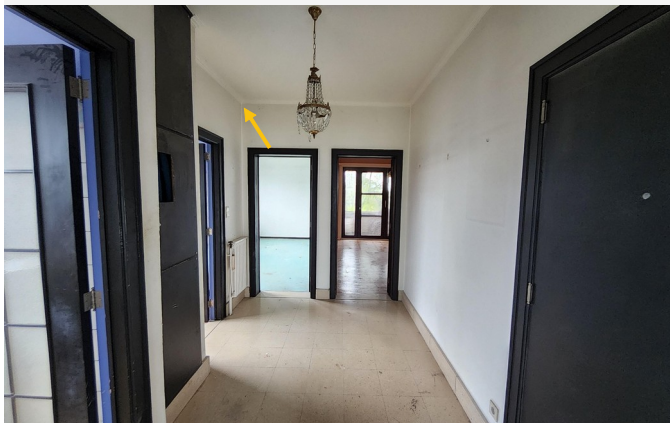
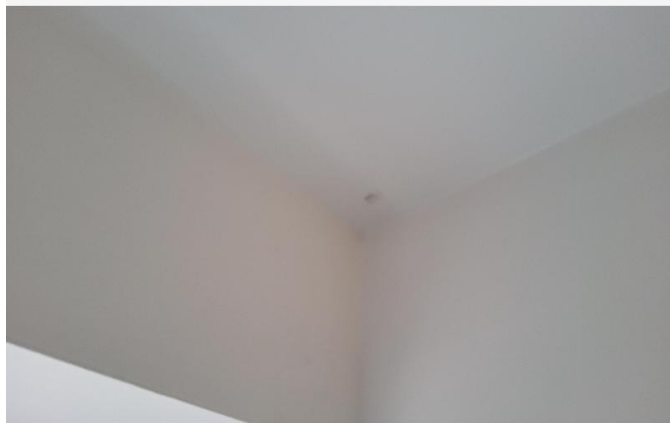
Fiche 6: pleisterwerk plafond

Geen asbest

#	Type	Referentie	Resultaat
6.1	Mengmonster	2	Geen asbest
