# Asbestinventarisatetest

August De Boeckstraat 16/2, 9100 Sint-Niklaas

Attestnummer : **20241224-000240.000**

Uitgegeven op : **24.12.2024**

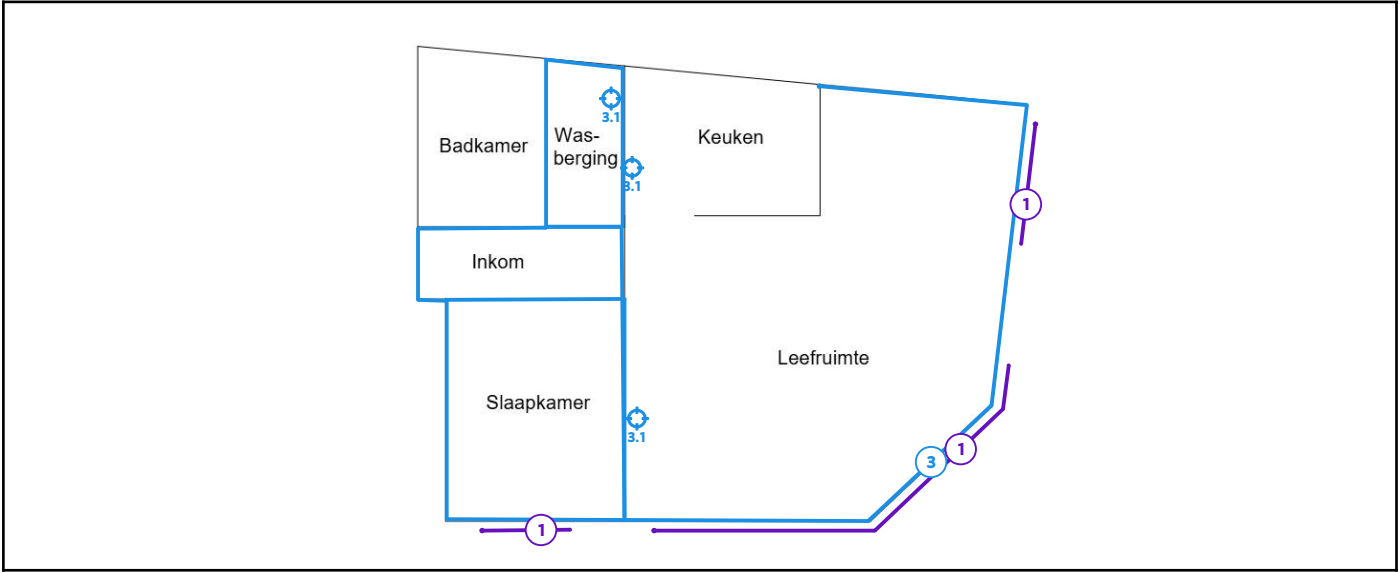
# Plan 1.1: Grondplan

| Beschrijving | Type | Actie |
|---|---|---|
| 1. Geen verdachte mastiek waargenomen aan raamkaders | Advies | - |
| 3. Pleisterwerk muur | Geen asbest | - |
| 3.1 Code: S1 | Mengmonster | - |

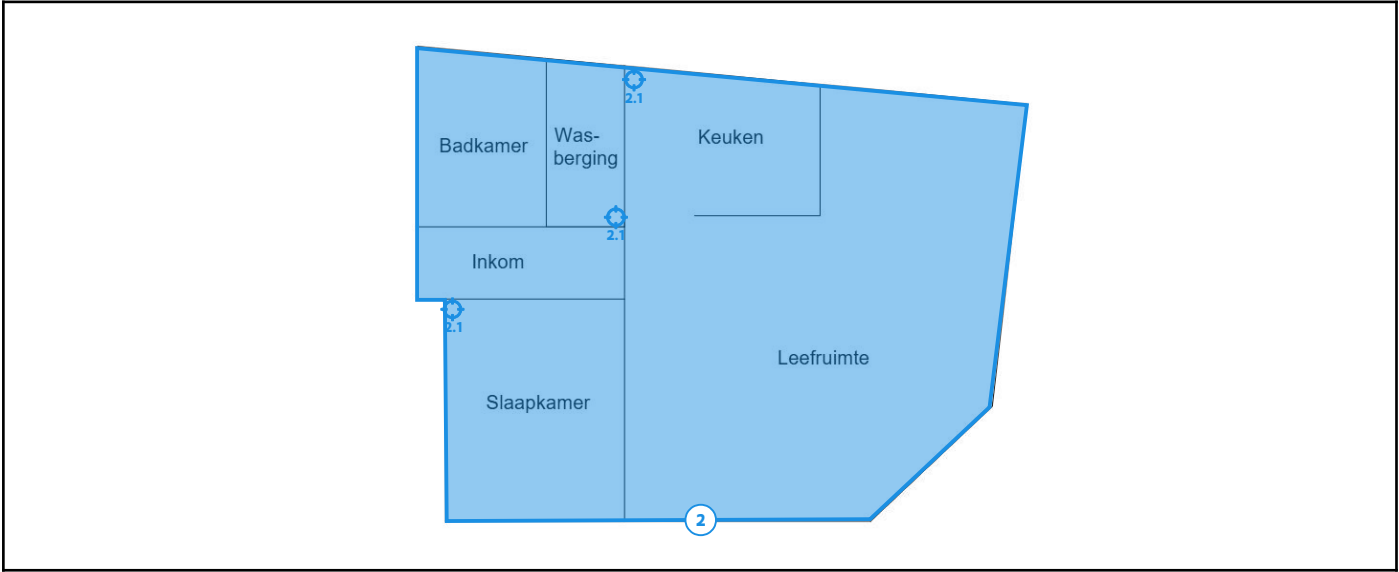
# Plan 1.2: Grondplan

| Beschrijving | Type | Actie |
|---|---|---|
| 2. Pleisterwerk plafond | Geen asbest | - |
| 2.1 Code: S2 | Mengmonster | - |

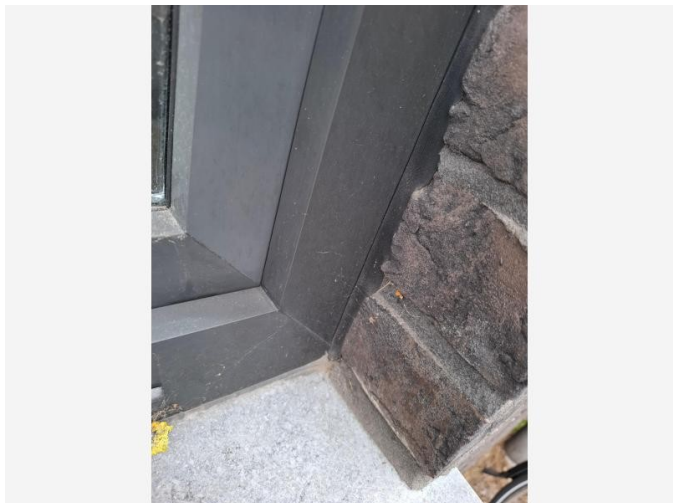
# Fiche 1: Geen verdachte mastiek waargenomen aan raamkaders

Er werd tijdens de inspectie geen verdachte mastiek waargenomen ter hoogte van de raamkaders.  
De ramen zijn afgewerkt met siliconen en rubbers.

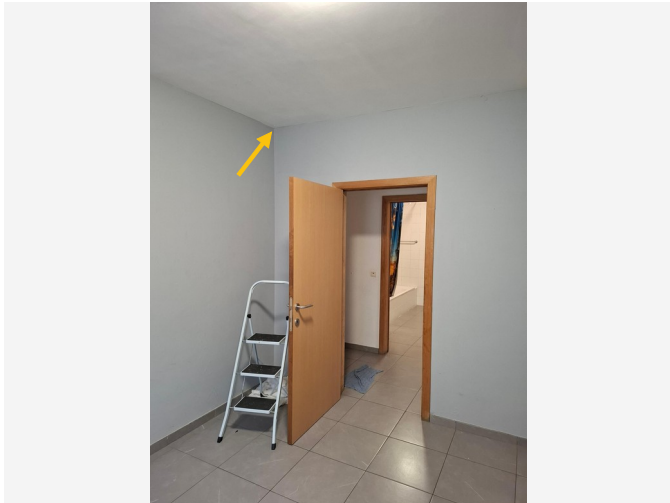
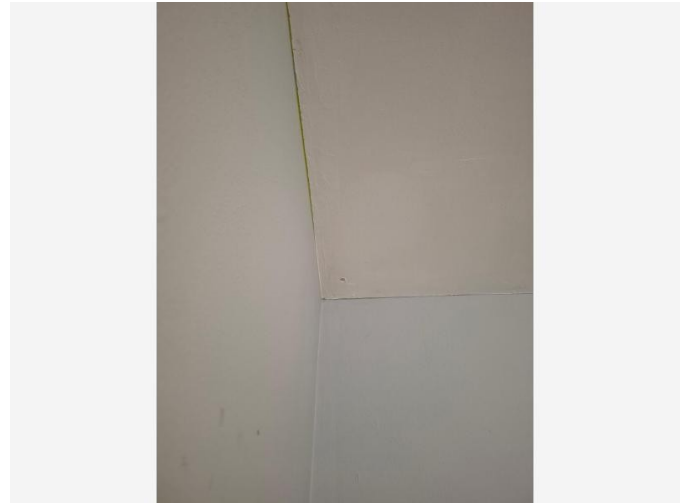
## Fiche 2: Pleisterwerk plafond

Geen asbest

| # | Type | Referentie | Resultaat |
|---|---|---|---|
| 2.1 | Mengmonster | S2 | Geen asbest |

| Opmerking | <p>Volgende ruimtes bemonsterd:</p> <ul style="list-style-type: none"><li>- individuele ruimte: slaapkamer (boven deur) --&gt; foto</li><li>- natte ruimte: keuken (boven koelkast)</li><li>- trappenhal: geen trappenhal aanwezig</li><li>- stookruimte: CV-ketel staat in wasberging (staal in hoek genomen)</li></ul> |

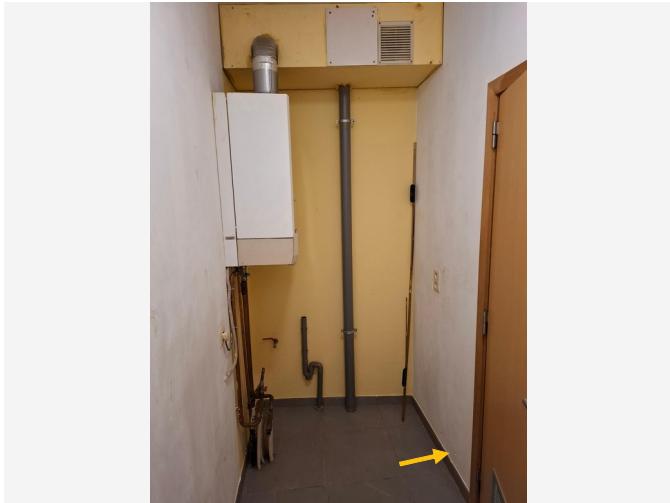
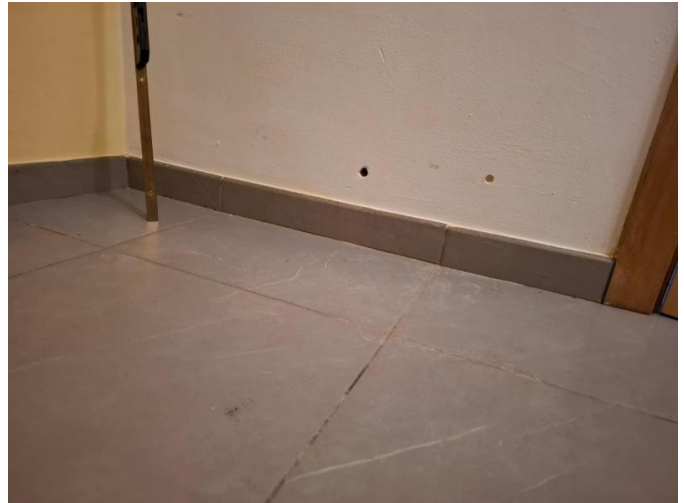
## Fiche 3: Pleisterwerk muur

Geen asbest

| # | Type | Referentie | Resultaat |
|---|---|---|---|
| 3.1 | Mengmonster | S1 | Geen asbest |

| Opmerking | <p>Geen pleisterwerk aan de muren aanwezig in de badkamer. (afwerking met tegels)</p> <p>Enkele wanden in de keuken zijn ook afgewerkt met deze tegels.</p> <p>Volgende ruimtes bemonsterd:</p> <ul style="list-style-type: none"><li>- individuele ruimte: Leefruimte (onder stopcontact)</li><li>- natte ruimte: keuken (achter kast)</li><li>- trappenhal: geen trappenhal aanwezig</li><li>- stookruimte: CV-ketel in wasberging (wand tussen keuken en berging)<br/>--&gt; foto</li></ul> |
