# Asbestinventarisatetest

Mercatorstraat 106/3, 9100 Sint-Niklaas

Attestnummer : 20250106-000117.000

**Asbestveilig** (maar niet asbestvrij)

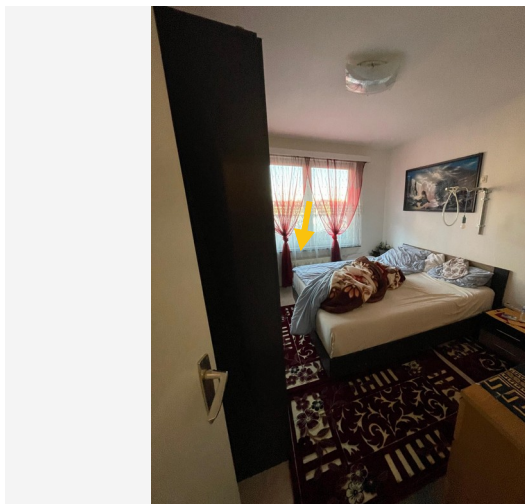
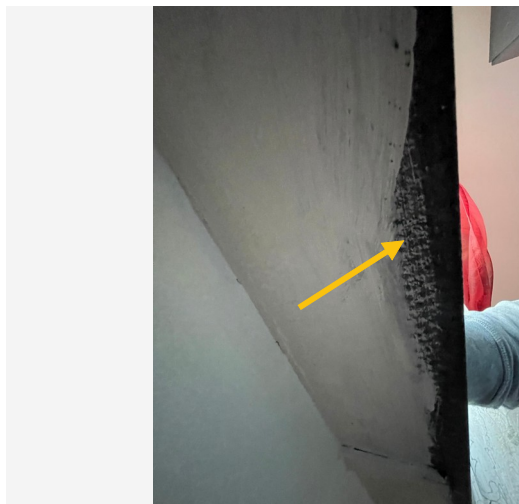
Het asbestmateriaal valt onder de mijlpaal van 2040.

| Eindbeoordeling materiaalrisico | Laag materiaalrisico en/of verlaagde kans op vezelvrijgave |

| Toestand van het materiaal | Onbeschadigd, niet verweerd |

| Beschrijving | venstertabletten |
| Asbestmateriaal | Plaat, paneel, tablet - Type Massal |

- Zorg voor een veilig beheer. Vermijd het beschadigen van het asbestmateriaal. Controleer de toestand jaarlijks op wijzigingen.

- Eenvoudige handelingen: mag via doe-het-zelf of door werknemer(s) met opleidingsattest eenvoudige handelingen kan rondom losgekapt worden zonder hte materiaal zelf te beschadigen.

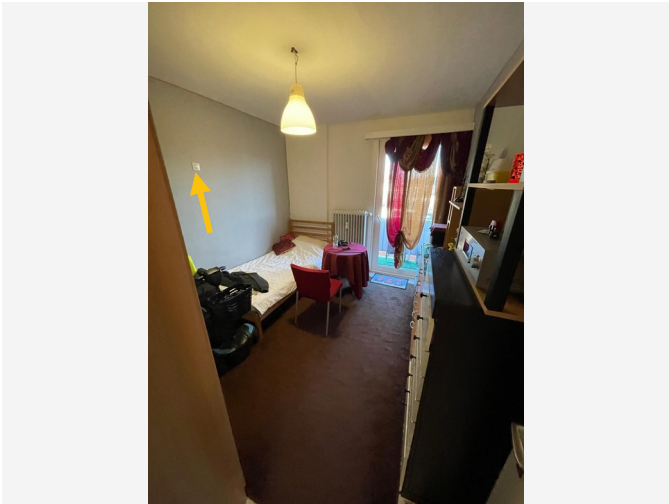
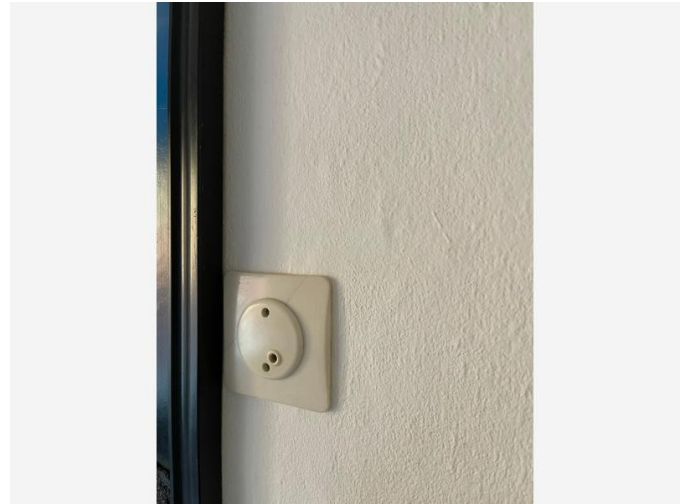
Het asbestmateriaal valt onder de mijlpaal van 2040.

| Eindbeoordeling materiaalrisico | Laag materiaalrisico en/of verlaagde kans op vezelvrijgave |

| Asbestsoort (vezeltype) | Crocidoliet aanwezig |

| Beschrijving | bakeliet |
| Asbestmateriaal | Plaat, paneel, tablet - Type Bakeliet |

- Zorg voor een veilig beheer. Vermijd het beschadigen van het asbestmateriaal. Controleer de toestand jaarlijks op wijzigingen.

- Eenvoudige handelingen: mag via doe-het-zelf of door werknemer(s) met opleidingsattest eenvoudige handelingen  
schakelaars en stopcontacten zij makkelijk te vervangen zonder te beschadigen

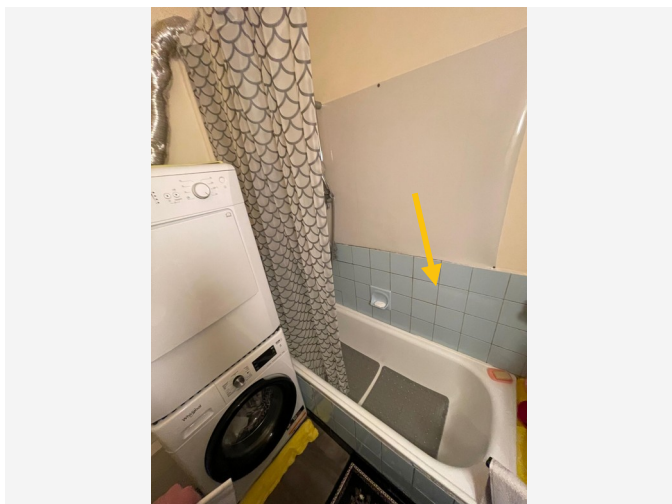
tegellijm achter fiancetegels kan asbesthoudend zijn. bij verwijderen verdere staalname laten uitvoeren

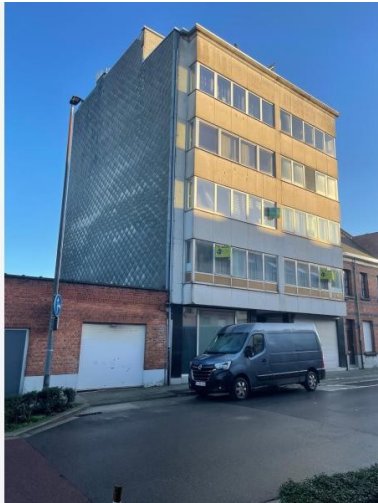
bij de gemene delen heb ik meerdere mogelijke asbesttoepassingen waargenomen. deze maken geen deel uit van dit attest maar moeten opgenomen worden in het attest gemene delen.

- leien zeigewel
- kit tussen alu ramen
- hvac infrastructuur leidingisolatie
- glasal plaat in ramen eerste verdieping

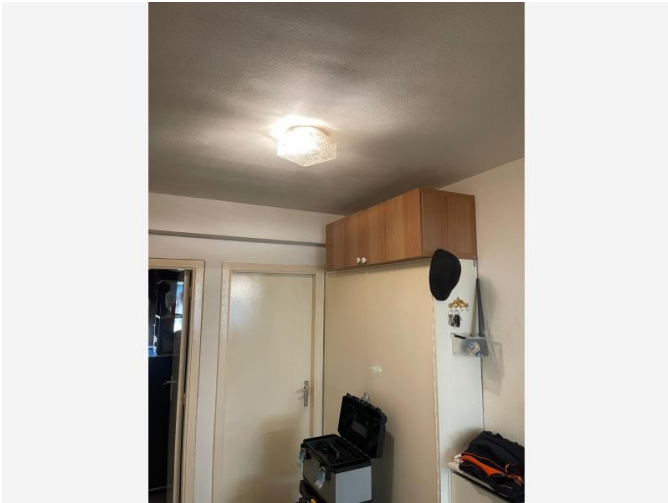
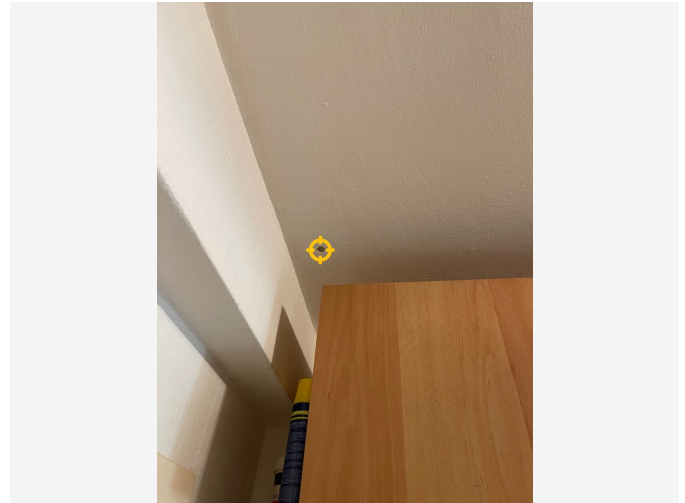
## Fiche 5: bezetting plafond

Geen asbest

| # | Type | Referentie | Resultaat |
|---|---|---|---|
| 5.1 | Puntmonster | B-A:2025.0001.2 | Geen asbest |

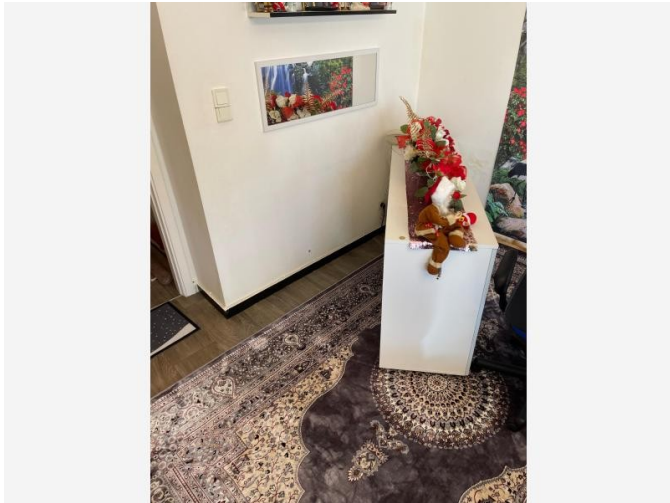
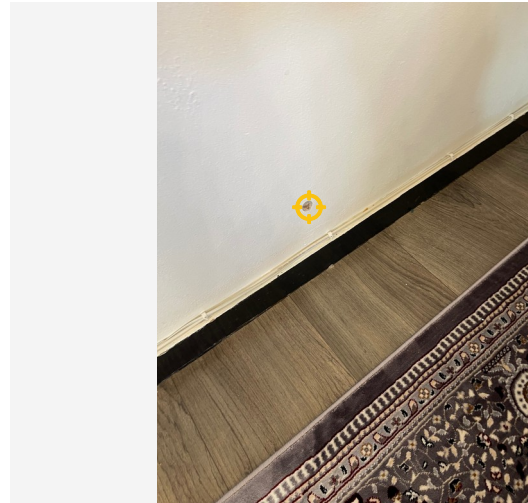
## Fiche 6: bezetting muren

Geen asbest

| # | Type | Referentie | Resultaat |
|---|---|---|---|
| 6.1 | Puntmonster | B-A:2025.0001.1 | Geen asbest |
