# Asbestinventarisatetest

Mgr. Stillemansstraat 61/7, 9100 Sint-Niklaas

Attestnummer : 20250419-000058.000

Uitgegeven op : 19.04.2025

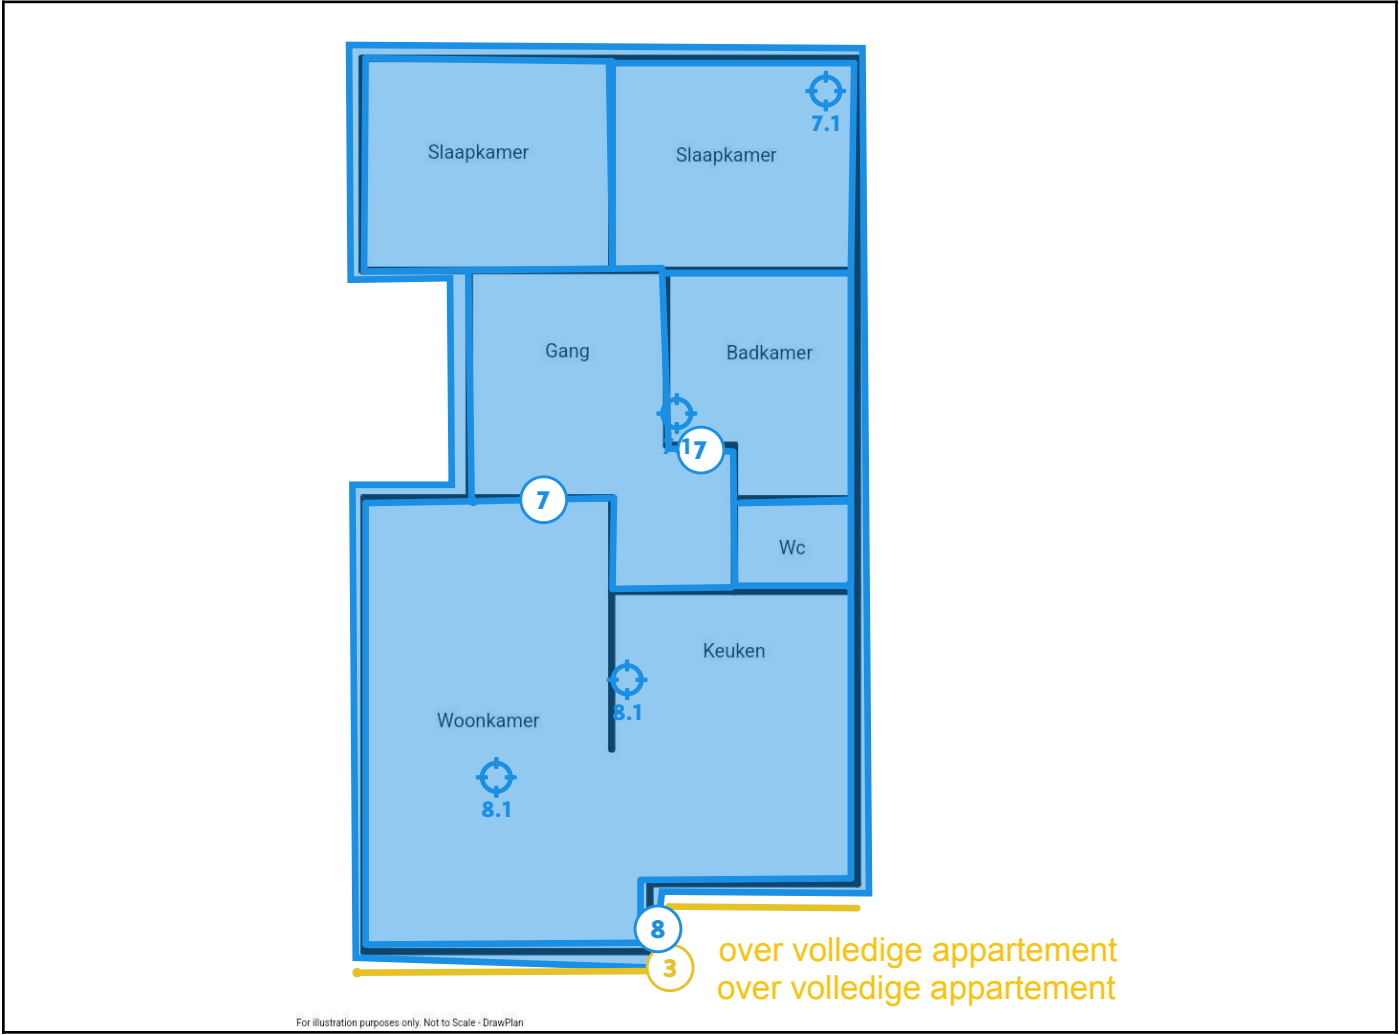
# Plan 1.1: Grondplan

| Beschrijving | Type | Actie |
|---|---|---|
| 3. glasal panelen | Asbestmateriaal | Zorgvuldig beheren |

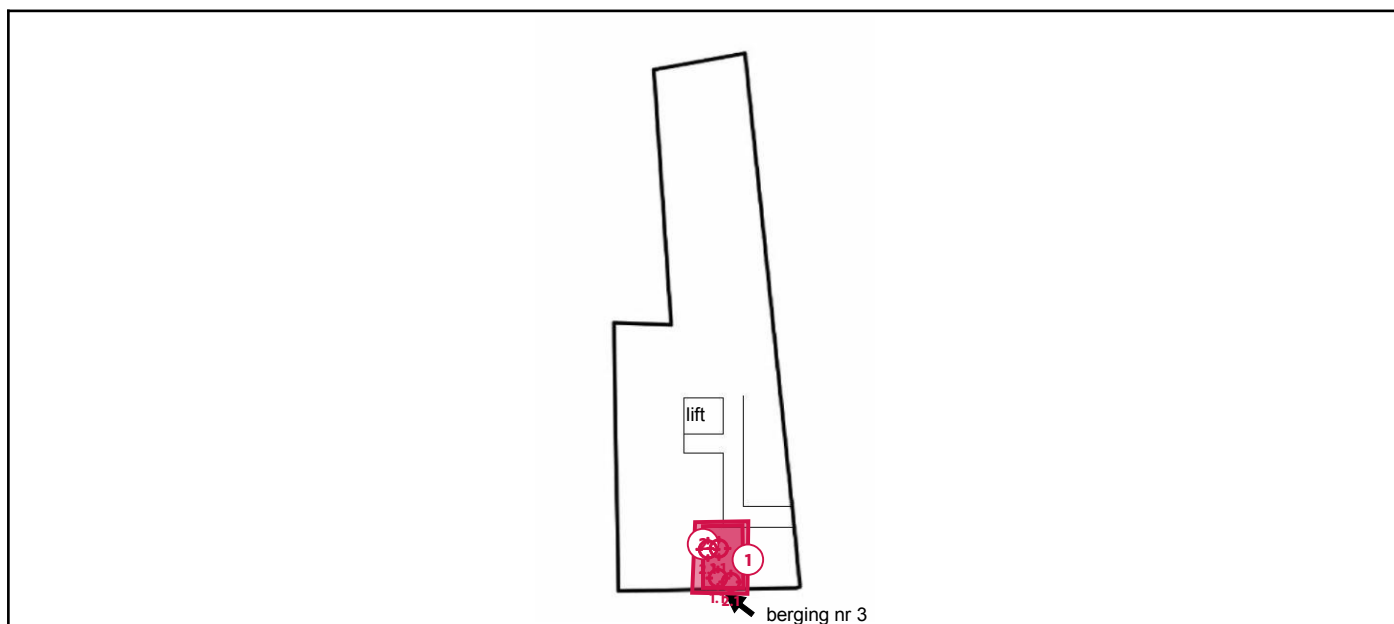
## Plan 2.1: kelder

| Beschrijving | Type | Actie |
|---|---|---|
| 1. leidingisolatie bocht | Asbestmateriaal | Dringend verwijderen |
| 2. leidingisolatie recht | Asbestmateriaal | Dringend verwijderen |

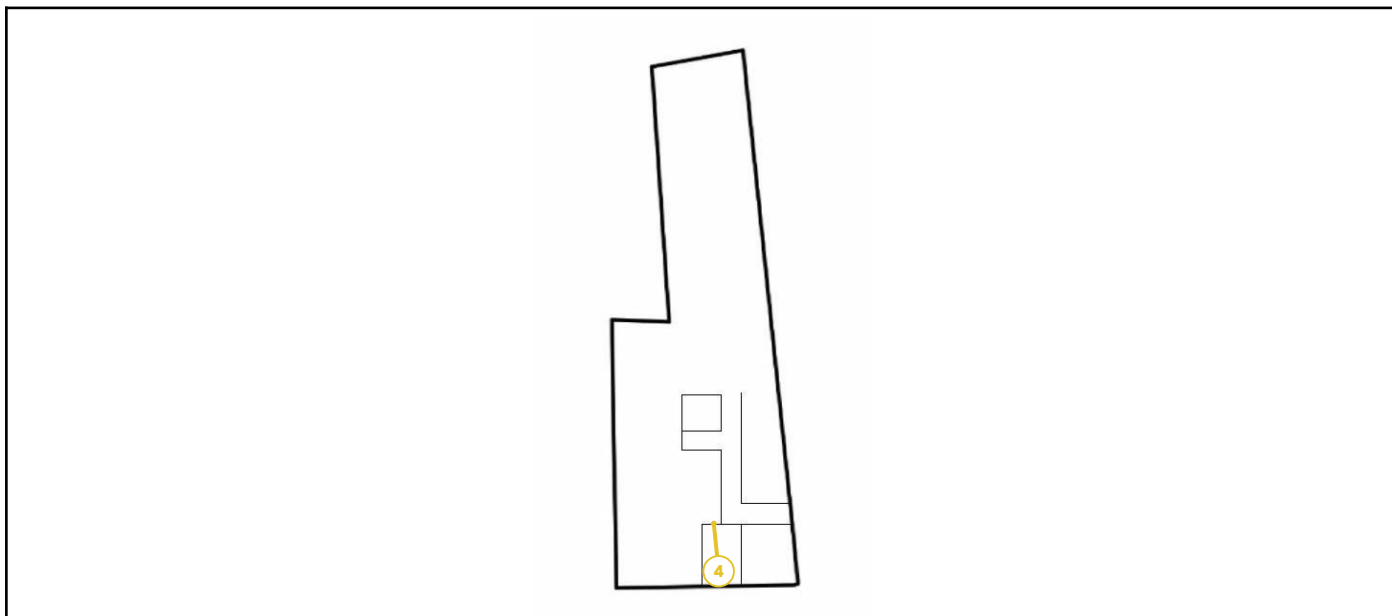
## Plan 2.2: kelder

| Beschrijving | Type | Actie |
|---|---|---|
| 4. afvoerbuis | Asbestmateriaal | Zorgvuldig beheren |

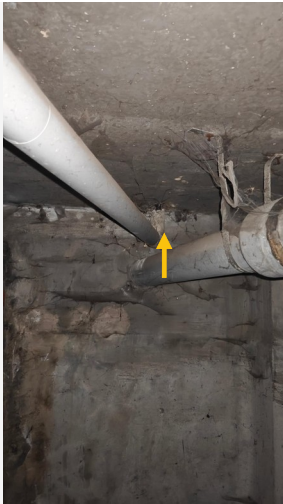
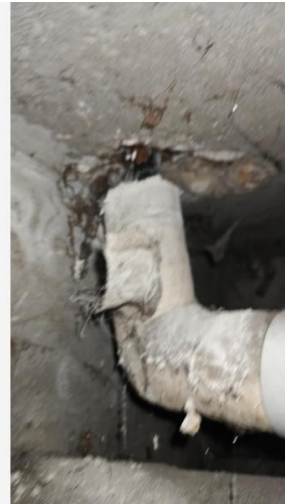
| Fiche 1: leidingisolatie bocht..... | 13 |

| Eindbeoordeling materiaalrisico | Hoog materiaalrisico en/of hoge kans op vezelvrijgave |

| Gebondenheid | Categorie 2: niet-hechtgebonden met matrix |
| Asbestsoort (vezeltype) | Crocidoliet aanwezig |
| Toestand van het materiaal | Matig beschadigd, matig verweerd |

| # | Type | Referentie | Resultaat |
|---|---|---|---|
| 1.1 | Mengmonster | 4 | Amosiet, Chrysotiel, Crocidoliet |

| Beschrijving | leidingisolatie bocht |
| Asbestmateriaal | In-situ afwerkingslagen - Thermische isolatie |
| Opmerking | <p>afmetingen/gewichten zijn een indicatief.</p> <p>Leidingisolatie loopt door bergruimte. Te bekijken of dit tot de gemeenschappelijke delen hoort in de basisakte.</p> |

**Dringend verwijderen**

- Zorg voor een veilig beheer. Vermijd het beschadigen van het asbestmateriaal. Controleer de toestand jaarlijks op wijzigingen.
- Sluit de ruimte luchtdicht af en vermijd het betreden van de ruimte.
- Scherm in afwachting van verwijdering het asbestmateriaal af van luchtstromingen en verstoring: bijvoorbeeld door het te verpakken, te fixeren, af te dekken, signalisatie - afbakening aan te brengen, ...
- Verwijder dit asbestmateriaal zo snel mogelijk. Volg de toestand goed op.

- Hermetische zone (erkend asbestverwijderaar)  
Hermetische zone nodig: vezels kunnen bij verwijdering vrijkomen en vorm zeer groot gevaar voor gezondheid.

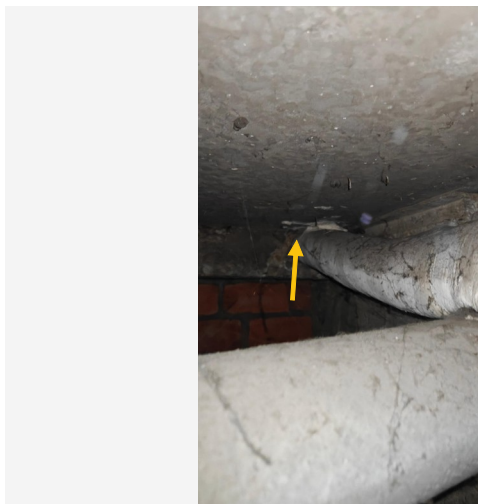
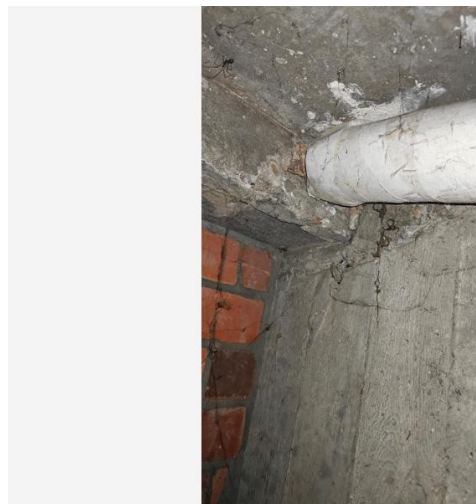
| Fiche 2: leidingisolatie recht..... | 17 |

| Eindbeoordeling materiaalrisico | Hoog materiaalrisico en/of hoge kans op vezelvrijgave |

| Gebondenheid | Categorie 2: niet-hechtgebonden met matrix |
| Asbestsoort (vezeltype) | Crocidoliet aanwezig |
| Toestand van het materiaal | Matig beschadigd, matig verweerd |

| # | Type | Referentie | Resultaat |
|---|---|---|---|
| 2.1 | Mengmonster | 3 | Amosiet, Chrysotiel, Crocidoliet |

| Beschrijving | leidingisolatie recht |
| Asbestmateriaal | In-situ afwerkingslagen - Thermische isolatie |
| Opmerking | <p>afmetingen/gewichten zijn een indicatief.</p> <p>Leidingisolatie loopt door bergruimte. Te bekijken of dit tot de gemeenschappelijke delen hoort in de basisakte.</p> |

**Dringend verwijderen**

- Zorg voor een veilig beheer. Vermijd het beschadigen van het asbestmateriaal. Controleer de toestand jaarlijks op wijzigingen.
- Sluit de ruimte luchtdicht af en vermijd het betreden van de ruimte.
- Scherm in afwachting van verwijdering het asbestmateriaal af van luchtstromingen en verstoring: bijvoorbeeld door het te verpakken, te fixeren, af te dekken, signalisatie - afbakening aan te brengen, ...
- Verwijder dit asbestmateriaal zo snel mogelijk. Volg de toestand goed op.

- Hermetische zone (erkend asbestverwijderaar)  
Hermetische zone nodig: vezels kunnen bij verwijdering vrijkomen en vorm zeer groot gevaar voor gezondheid.

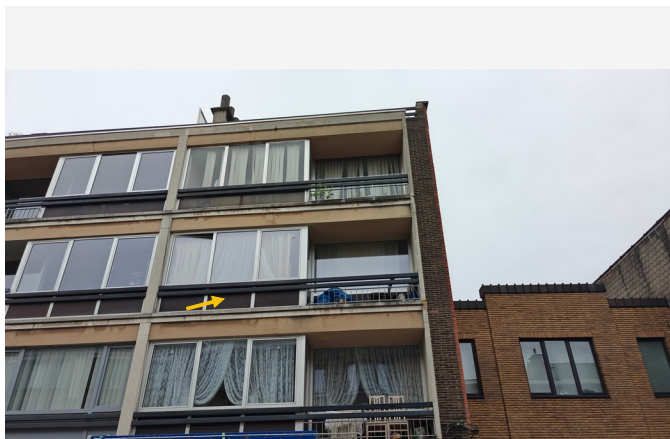
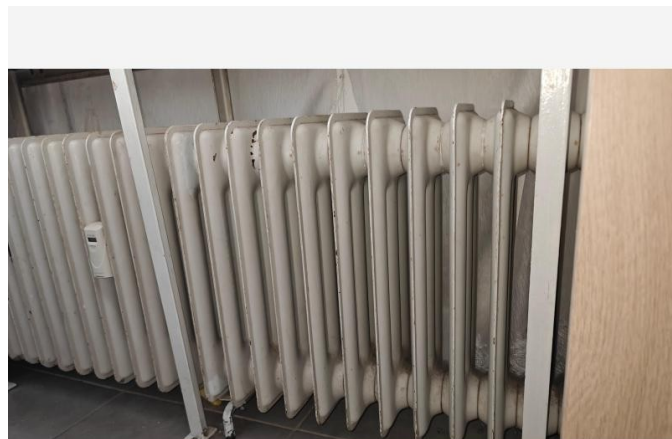
| Fiche 3: glasal panelen..... | 21 |

| Eindbeoordeling materiaalisico | Laag materiaalisico en/of verlaagde kans op vezelvrijgave |

| Gebondenheid | Categorie 1: hechtgebonden in oorsprong |
| Asbestsoort (vezeltype) | Crocidoliet aanwezig |
| Toestand van het materiaal | Onbeschadigd, niet verweerd |

| Beschrijving | glasal panelen |
| Asbestmateriaal | Plaat, paneel, tablet - Geëmailleerd, type Glasal |

Zorgvuldig beheren

- Zorg voor een veilig beheer. Vermijd het beschadigen van het asbestmateriaal. Controleer de toestand jaarlijks op wijzigingen.

Het paneel kan verwijderd worden door plaatsers van nieuw raamwerk. Alle werknemers moeten beschikken over een opleiding 8u basisopleiding asbest

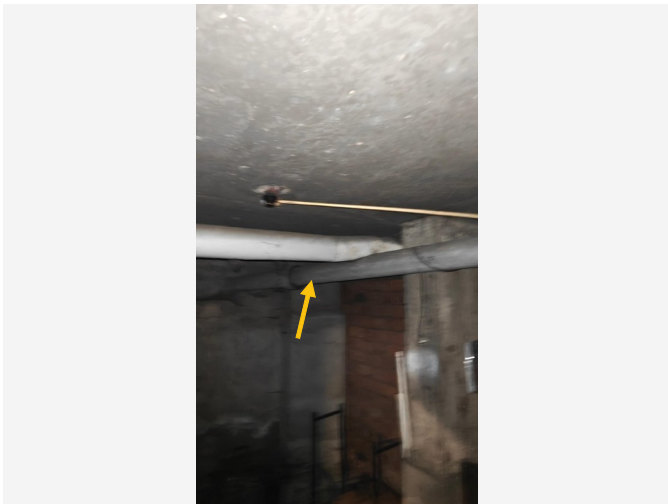
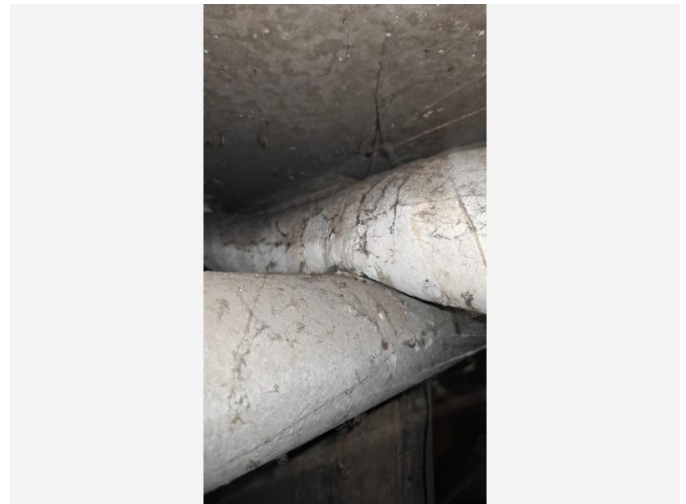
| Fiche 4: afvoerbuis..... | 24 |

| Eindbeoordeling materiaalrisico | Laag materiaalrisico en/of verlaagde kans op vezelvrijgave |

| Gebondenheid | Categorie 1: hechtgebonden in oorsprong |
| Asbestsoort (vezeltype) | Crocidoliet aanwezig |
| Toestand van het materiaal | Onbeschadigd, niet verweerd |

| Beschrijving | afvoerbuis |
| Asbestmateriaal | Buis, koker, leiding, pijp, doorvoer |
| Opmerking | <p>afmetingen/gewichten zijn een indicatief.</p> <p>afvoerbuis loopt door bergruimte. Te bekijken of dit tot de gemeenschappelijke delen hoort in de basisakte.</p> |

Zorgvuldig beheren

- Zorg voor een veilig beheer. Vermijd het beschadigen van het asbestmateriaal. Controleer de toestand jaarlijks op wijzigingen.
- Voer bijkomende staalname(s) uit.

- Eenvoudige handelingen: mag via doe-het-zelf of door werknemer(s) met opleidingsattest eenvoudige handelingen  
Deze toepassing kan door een aannemer die over een opleidingsattest eenvoudige handelingen beschikt of door een particulier (doe-het-zelf), verwijderd worden. Indien de buis bij grondige renovatiewerken vrijkomt kan voorzichtig losgebeiteld worden, extra bevochtigen om stof te voorkomen. Erna voorzichtig asbesthoudende buis in zijn geheel verwijderen. Niet gooien en geen stortkokers gebruiken. De nodige PBMs (mondmasker ffp3, handschoenen, overschoenen en tyvec (type Cat III,type 5 en 6)).

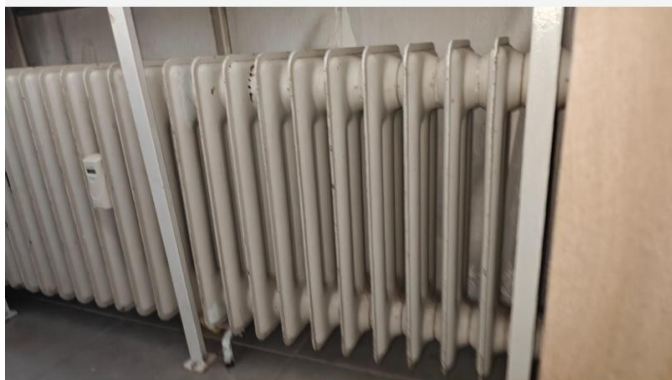
| Fiche 5: radiatoren uit gekoppelde panelen..... | 29 |

Mogelijk bevatten radiatoren asbestpakkingen.

Radiator is echter veilig in gebruik.

Nagaan pakkingen bij demonteren

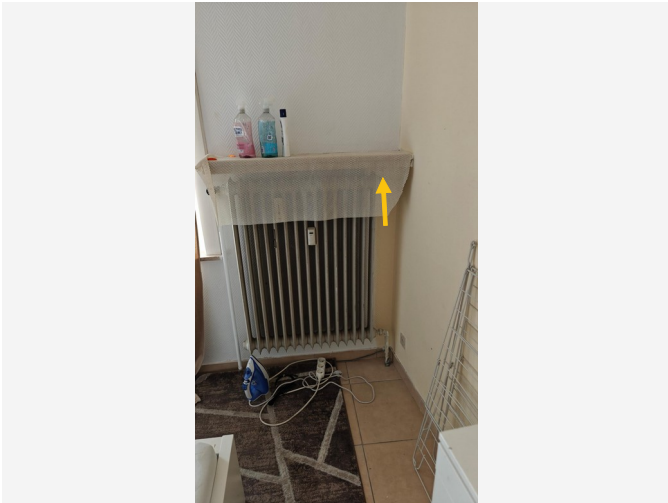
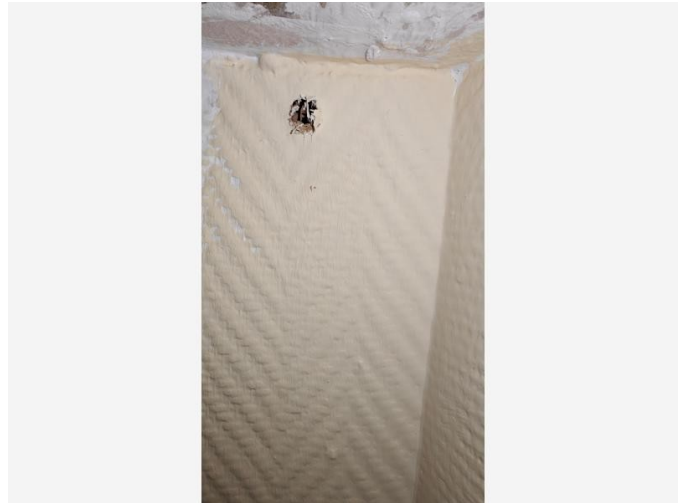
## Fiche 7: pleisterwerk muur

Geen asbest

| # | Type | Referentie | Resultaat |
|---|---|---|---|
| 7.1 | Mengmonster | 1 | Geen asbest |

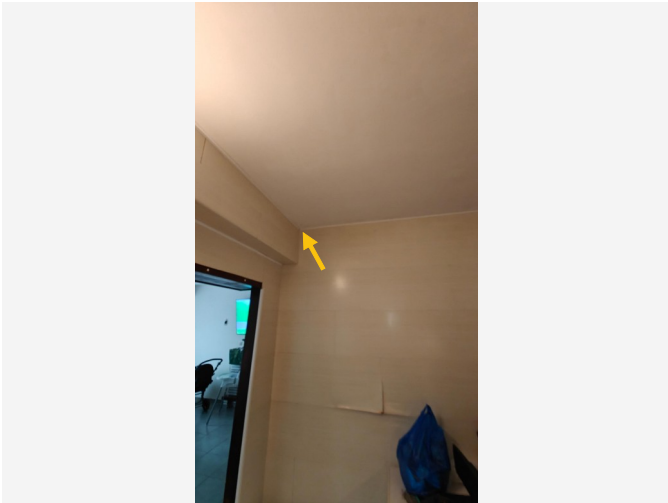
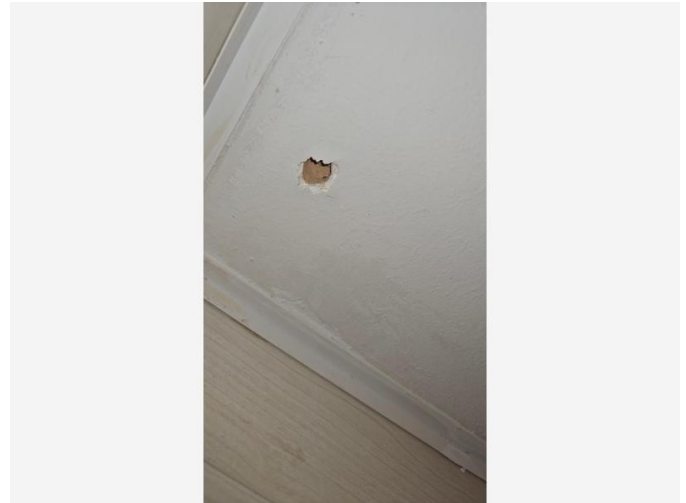
## Fiche 8: pleisterwerk plafond

Geen asbest

| # | Type | Referentie | Resultaat |
|---|---|---|---|
| 8.1 | Mengmonster | 2 | Geen asbest |
