# Asbestinventarisatetest

Parklaan 74, 9100 Sint-Niklaas  
Gemeenschappelijke delen

Attestnummer : 20230719-000007.000

Uitgegeven op : 19.07.2023

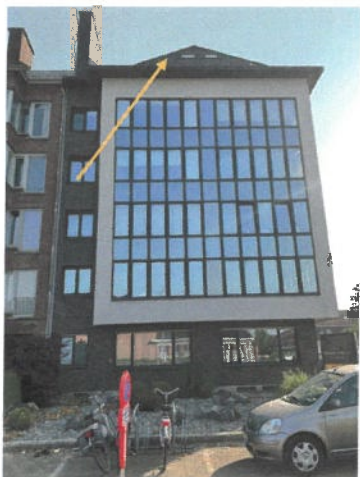
## Fiche 1: Onderdak type menuiseritte

Het onderdak is niet te inspecteren - Bij het openleggen van het dak dient na te worden gegaan of er gebruik werd gemaakt van een asbesthoudend onderdak.

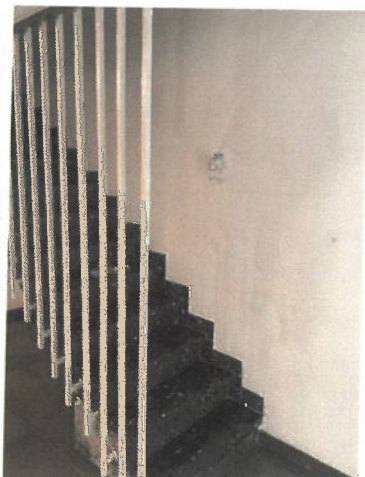
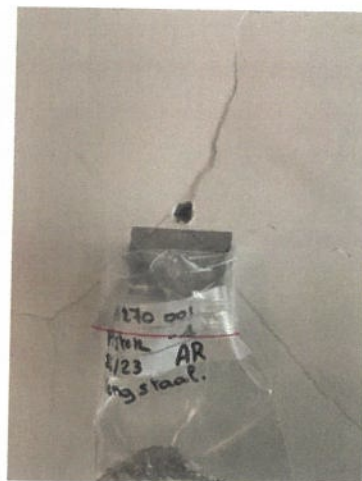
## Fiche 2: Staal 01 Pleister -1

Geen asbest

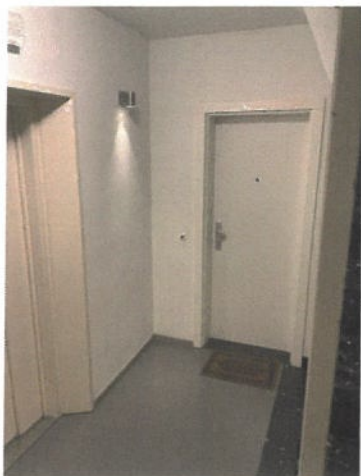
## Fiche 3: Staal 03 trap pleister +2

Geen asbest

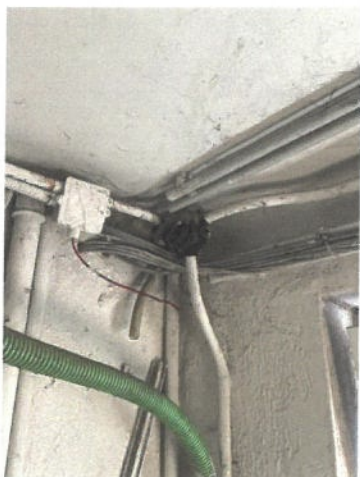
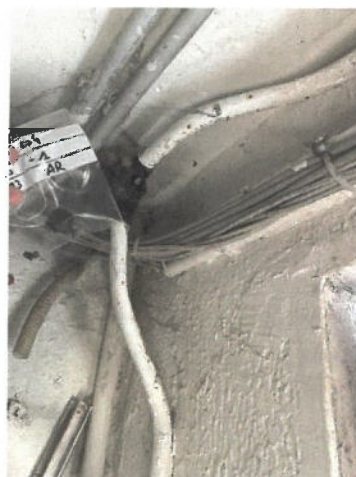
## Fiche 4: Staal 04 Electro -1

Geen asbest

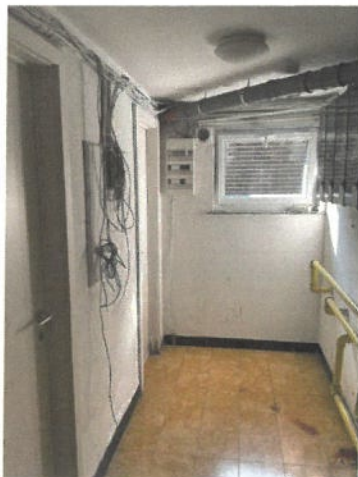
## Fiche 5: Staal 02 plafond pleister -1

Geen asbest

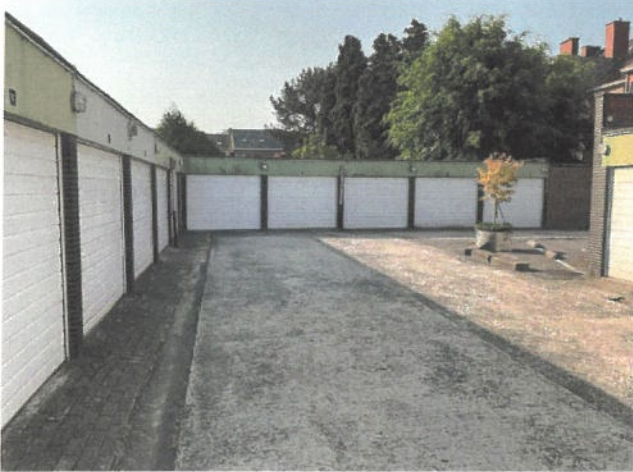
## Fiche 6: Staal 05 Balk garage pleister

Geen asbest
