# Asbestinventarisat attest

Pater Segersstraat 8, 9100 Sint-Niklaas

Attestnummer : **20250521-000100.000**

Uitgegeven op : **21.05.2025**

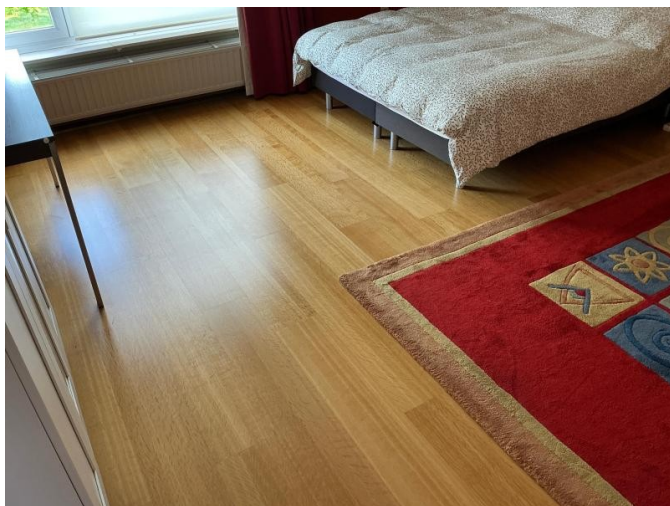
Houten vloer in de slaapkamers zien er niet verdacht uit. Op de plannen is er te zien dat er nieuwe chappe is gelegd, maar het is onbekend of er verdachte materiaal zijn gebruikt om de vloer te plaatsen/verlijmen.

Er wordt aangeraden om extra maatregelen te treffen of een extra expertise te laten uitvoeren bij afbraak of renovatie want gezien het bouwjaar is er een mogelijkheid dat de lijm asbesthoudend kan zijn.

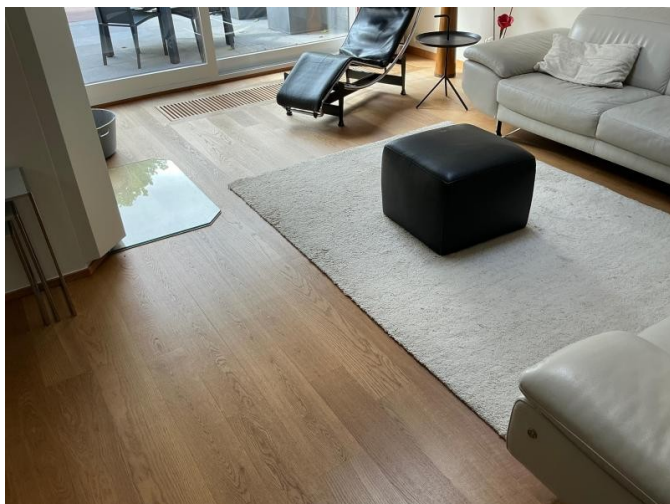
Het parket werd gelegd in 2004, zie bewijsstukken.

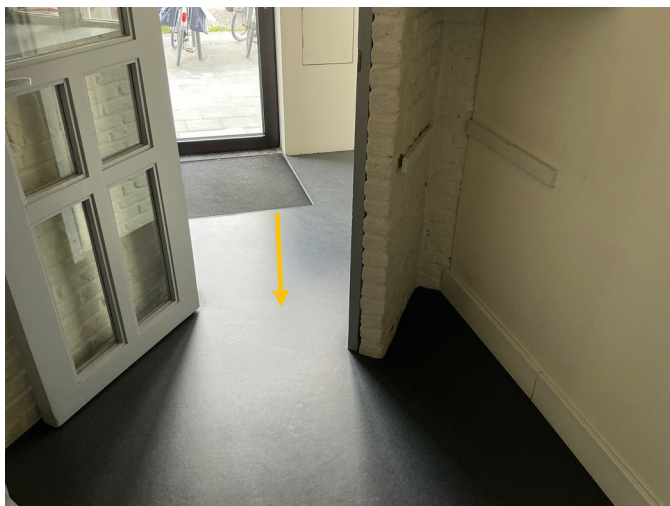
Onder dit vloerzeil kunnen zich verdachte materialen bevinden. De totaalrenovatie verminderd deze kans natuurlijk.

Er wordt aangewezen om extra maatregelen te treffen of een extra expertise te laten uitvoeren bij afbraak of renovatie.

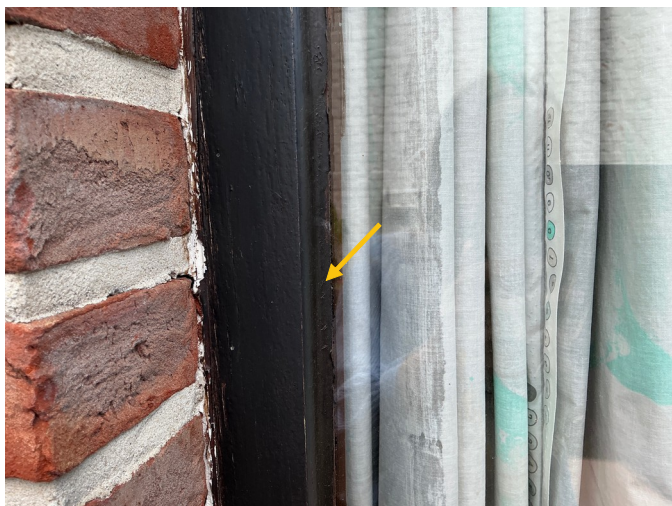
Zacht en elastisch.

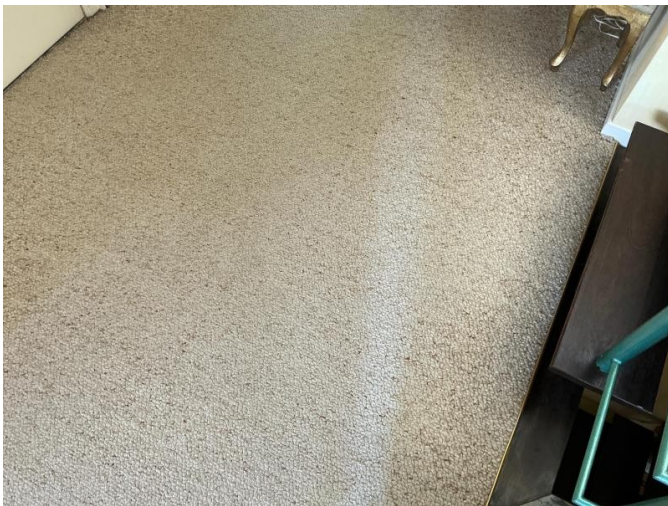
Onder het tapijt kunnen zich asbesthoudende materialen bevinden, maar het zat helemaal vast en kon niet bemonsterd worden. Het is aangeraden om extra maatregelen of een extra (destructieve) inspectie te laten doen bij afbraak of renovatie.

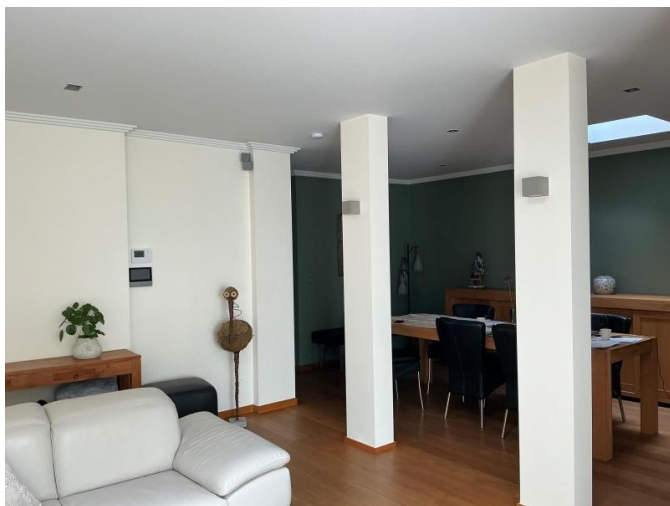
In 1997 werd er een totaalrenovatie uitgevoerd -> zie plannen + andere bewijsstukken

Hier werden ook alle verdachte materialen al weggehaald.

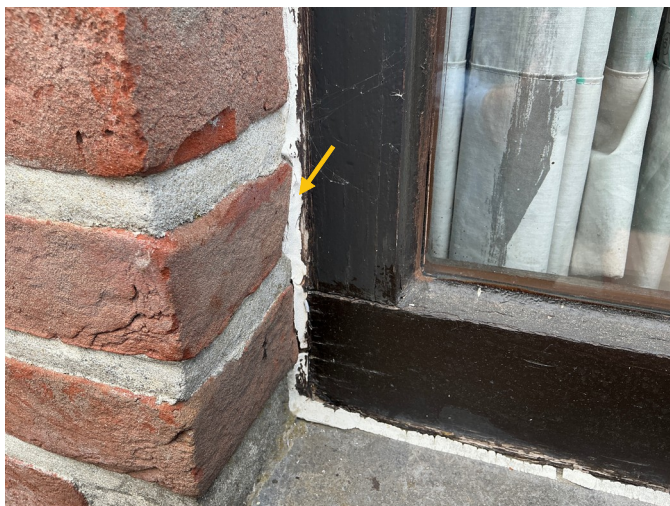
Er werd Tec7 gebruikt aan dit raam, het lijkt op mastiek, maar is niet verdacht.

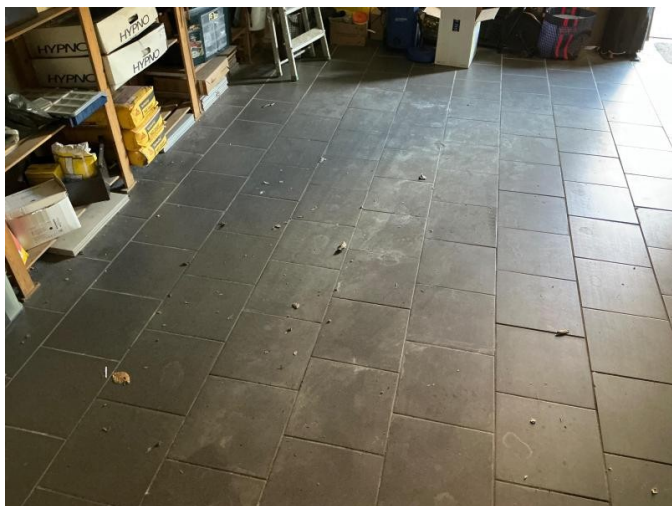
Wegens de goede toestand van de vloertegels, was het niet mogelijk om de tegellijm te bemonsteren. Er wordt aangeraden om extra maatregelen te treffen of een extra expertise te laten uitvoeren bij afbraak of renovatie want gezien het bouwjaar is er een mogelijkheid dat de lijm asbesthoudend kan zijn.

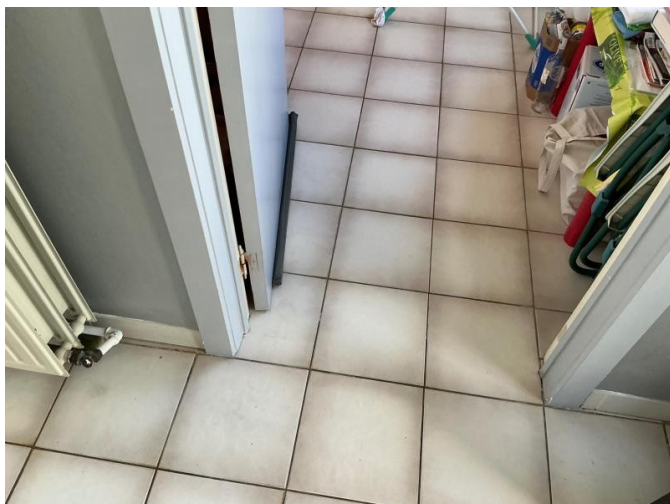
Wegens de goede toestand van de vloertegels, was het niet mogelijk om de tegellijm te bemonsteren. Er wordt aangeraden om extra maatregelen te treffen of een extra expertise te laten uitvoeren bij afbraak of renovatie want gezien het bouwjaar is er een mogelijkheid dat de lijm asbesthoudend kan zijn.

-> de tegels werden geplaatst tijdens de totaalrenovatie. Het kan dus zijn dat de verdachte materialen al weg zijn. In de bewijsstukken is te zien welke materialen ze hebben gebruikt tijdens de totaalrenovatie.

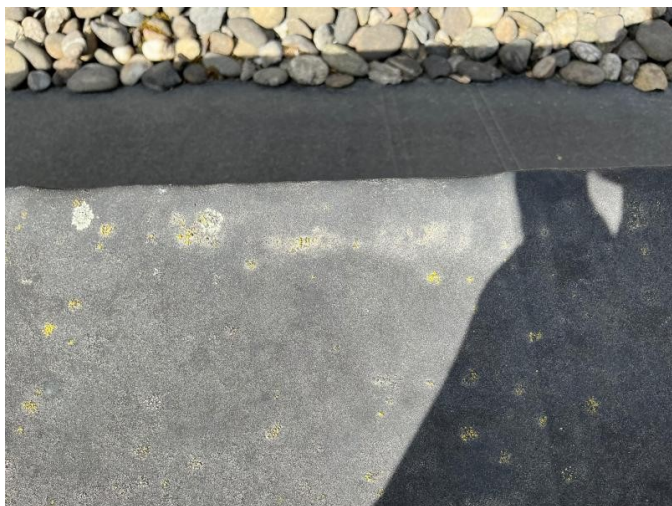
Er werd ter plaatse vastgesteld dat het plat dak niet asbestverdacht was.

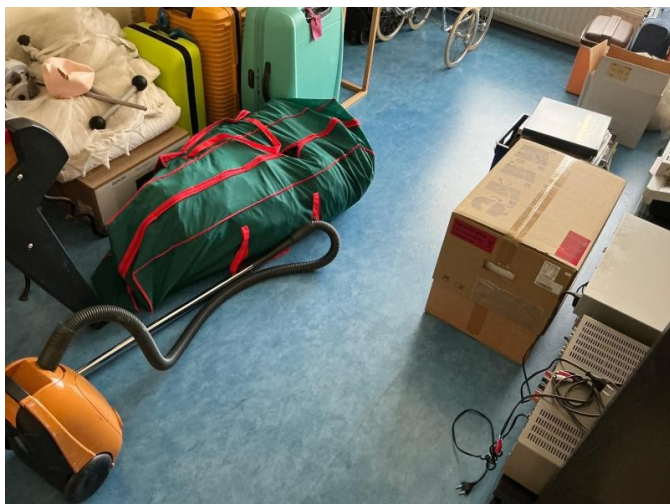
De vinylvloer is niet verdacht, maar er bestaat altijd een kans dat er zich onder het materiaal asbestverdachte materialen bevinden.

Er wordt aangeraden om extra maatregelen te treffen of een extra expertise te laten uitvoeren bij afbraak of renovatie want gezien het bouwjaar is er een mogelijkheid dat de lijm asbesthoudend kan zijn.

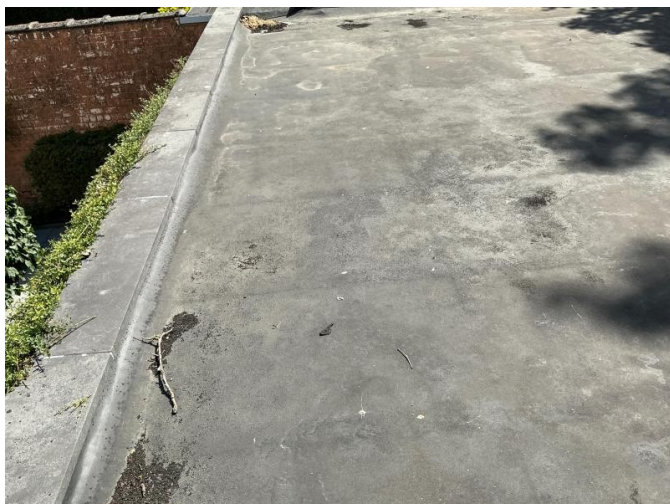
Het dak van de garage werd afgewerkt met EPDM. Visueel zichtbaar.

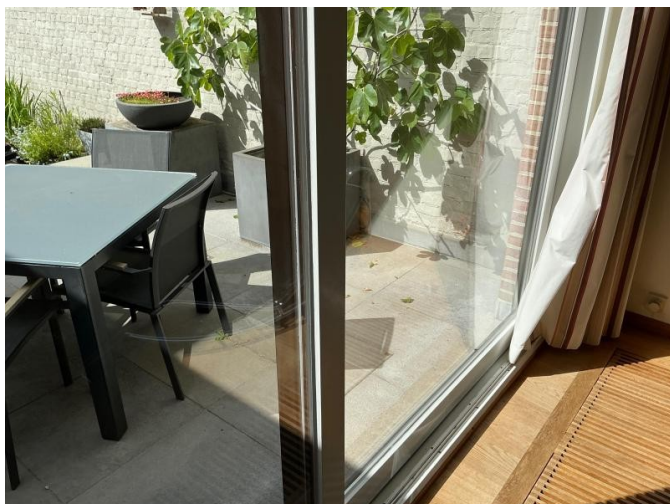
Alle ramen zijn vernieuwd in 2007.

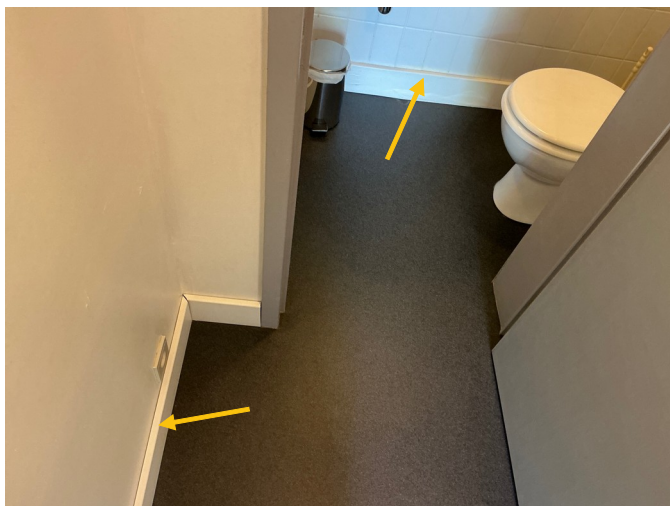
Gezien de totaalrenovatie is er een kleine kans dat de plinten zijn verlijmd/vastgemaakt met een verdacht materiaal. Het blijft toch toegewezen om extra maatregelen te treffen bij afbraak of renovatie.

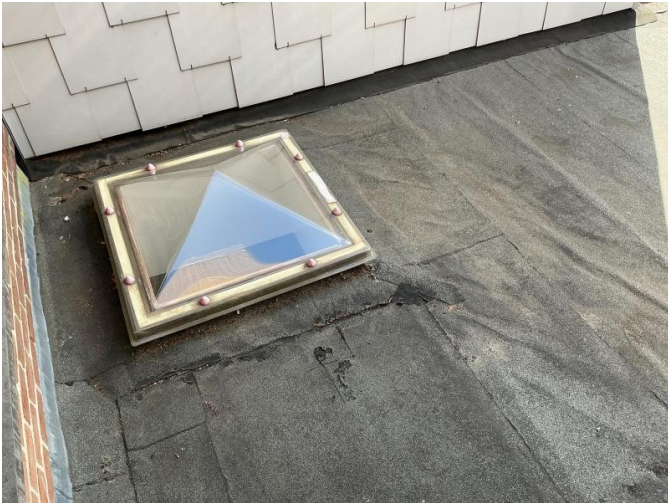
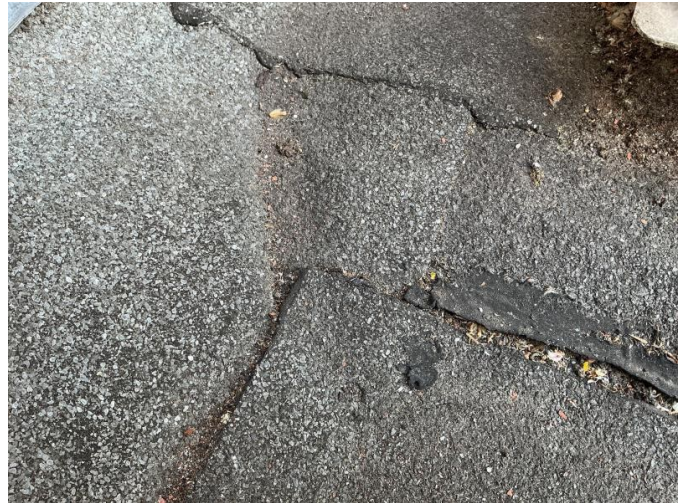
## Fiche 16: Roofing plat dak woning

Geen asbest

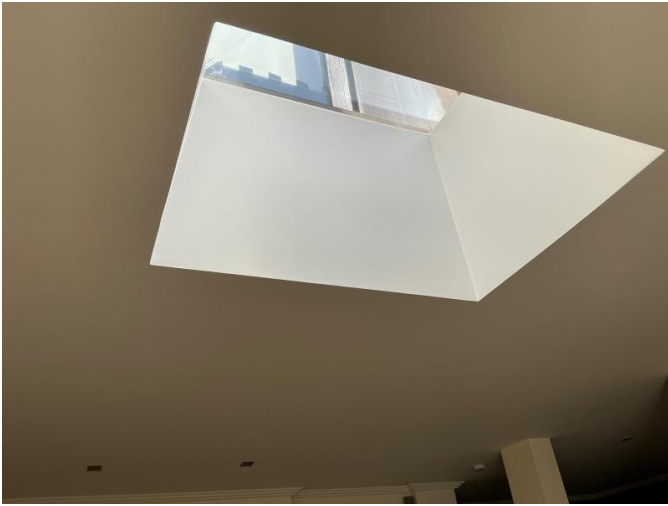
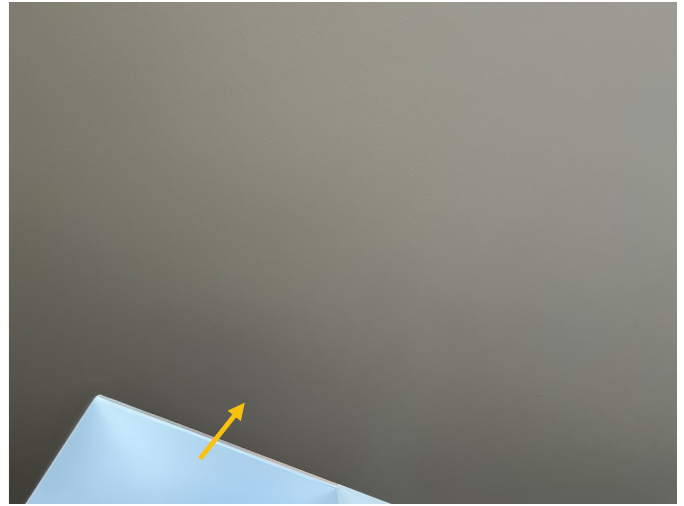
## Fiche 17: Pleisterwerk plafond

Geen asbest

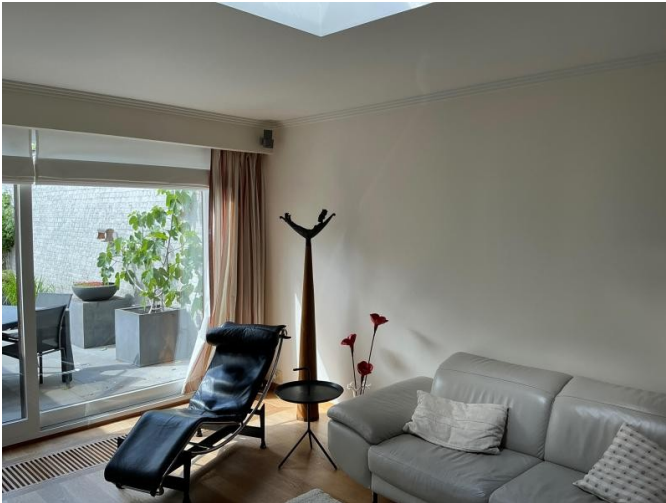
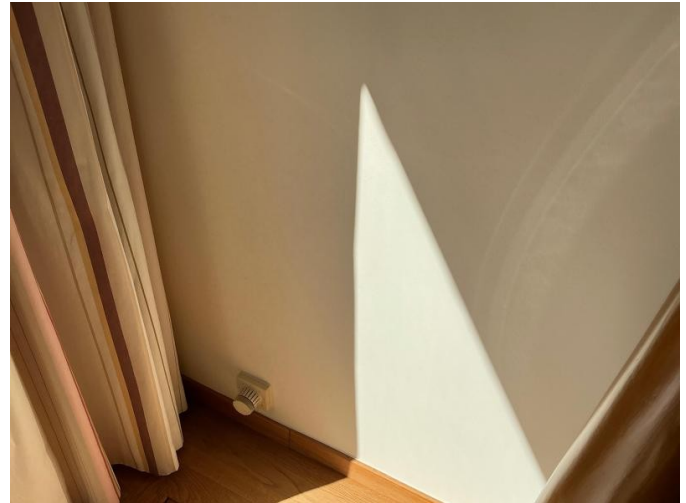
## Fiche 18: Pleisterwerk muren

Geen asbest
