# Asbestinventarisatetest

Parklaan 74/8, 9100 Sint-Niklaas

Attestnummer : **20250509-000146.000**

Uitgegeven op : **09.05.2025**

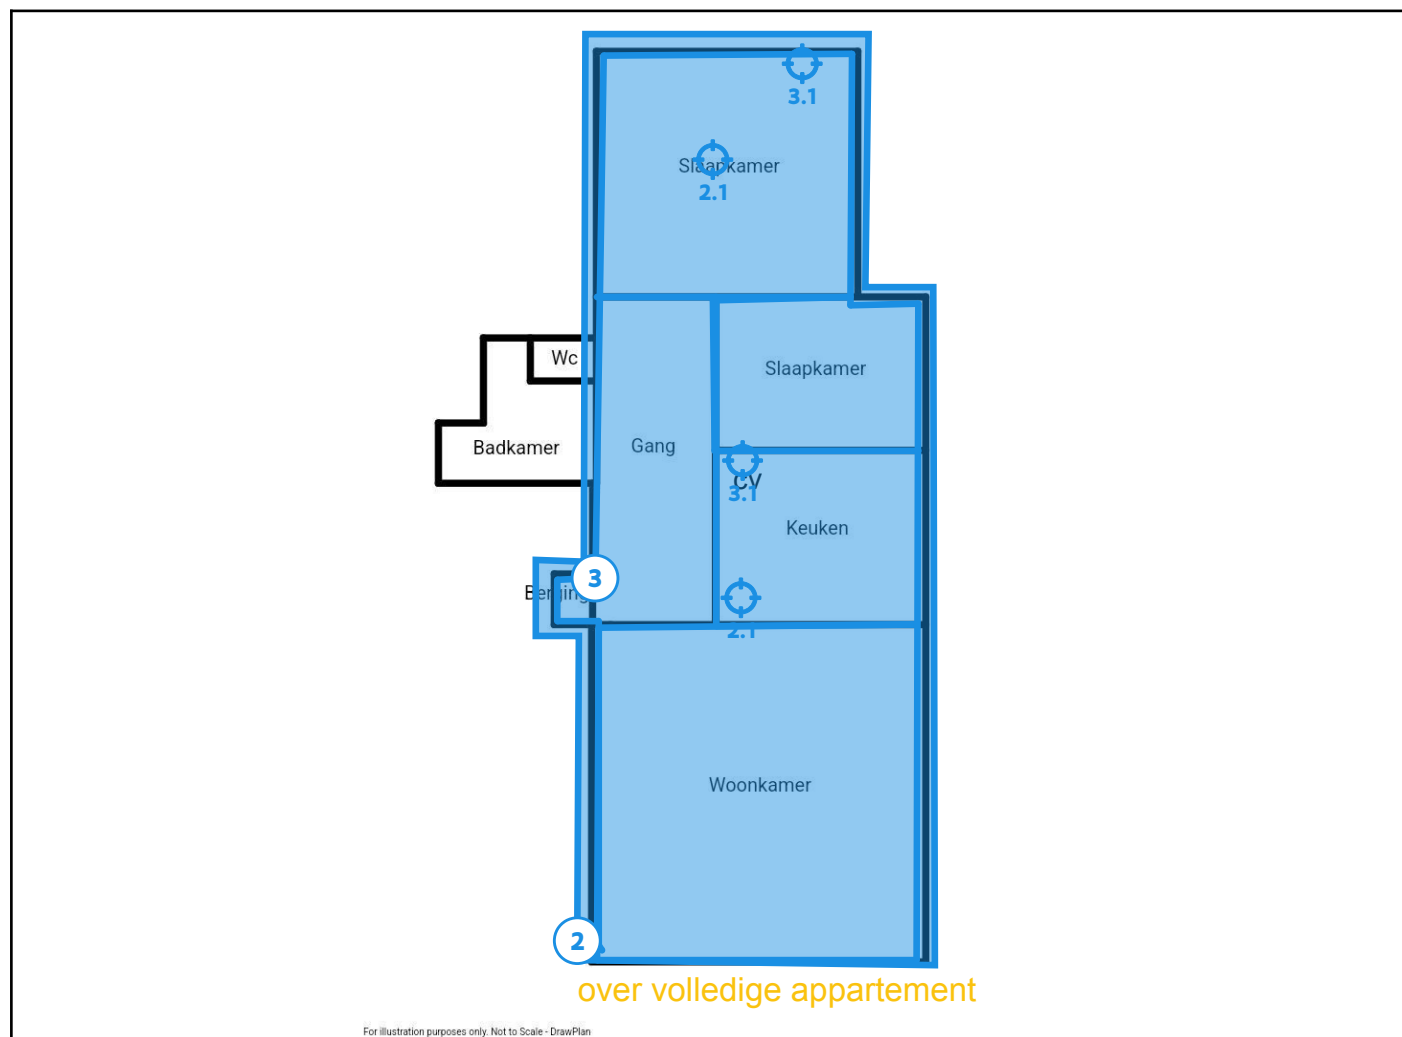
## Plan 1.1: Grondplan

Mogelijk bevindt er zich asbestverdachte tegellijm achter de vloer/muur tegels. Eventueel lijmresten van oudere toepassingen.

Bij verwijderen van de vloer of muurtegels een extra staalname laten uitvoeren ter controle.

Bij verwijdering van bestaande vloerbekleding ook na te zien of er geen oude (asbesthoudende) vloerbekleding onder zit die momenteel niet zichtbaar is.

Bij verwijdering van tegels te kijken of er geen asbesthoudende tegels aanwezig zijn. Niet mogelijk om bij elke tegel onderkant te zien op moment van opmetingen (= geen destructief onderzoek).

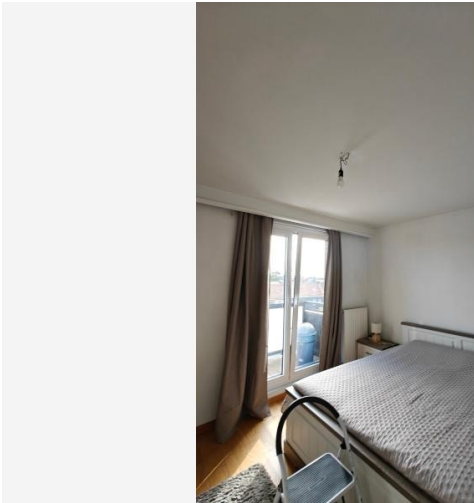
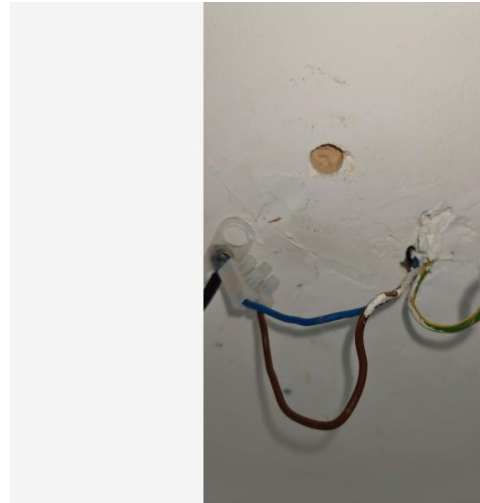
## Fiche 2: pleisterwerk plafond

Geen asbest

Overzichtsfoto

Detailfoto

| Opmerking | <p>Volgende ruimtes bemonsterd:</p> <ul style="list-style-type: none"><li>- individuele ruimte: slaapkamer achteraan (aan lichtpunt) --&gt; foto</li><li>- natte ruimte: keuken (boven kast)</li><li>- stookruimte: cv-ketel in keuken (boven kast)</li></ul> <p>Volgende ruimtes niet bemonsterd:</p> <ul style="list-style-type: none"><li>- trappenhal: appartement, geen trappenhal aanwezig.</li></ul> <p>Voorlaagde plafonds op verschillende plaatsen getest. Bij eventuele verbouwingswerken te checken dat er geen ander type voorzetwanden aanwezig zijn (asbesthoudende).</p> <p>Tevens niet zichtbaar wat er zich achter de plafonds bevindt.</p> <p>afmetingen/gewichten zijn een indicatief.</p> |

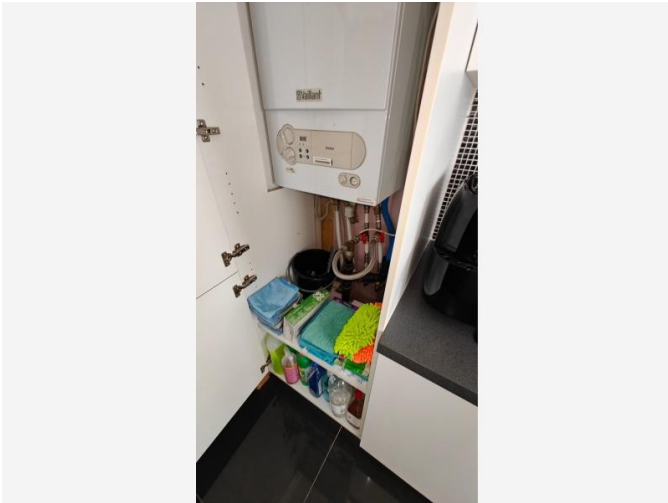
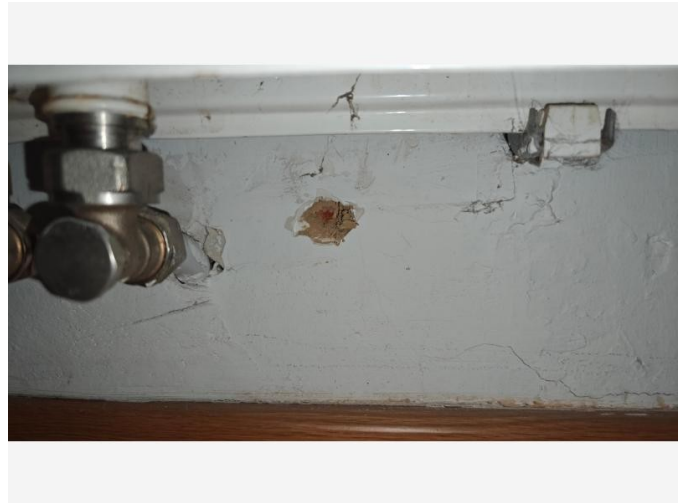
## Fiche 3: pleisterwerk muur

Geen asbest

Overzichtsfoto

Detailfoto

| Opmerking | <p>Volgende ruimtes bemonsterd:</p> <ul style="list-style-type: none"><li>- individuele ruimte: slaapkamer achteraan (onder radiator)</li><li>- natte ruimte: keuken (in kast van cv-ketel)</li><li>- stookruimte: cv-ketel in keuken (onder cv-ketel) --&gt; foto</li></ul> <p>Volgende ruimtes niet bemonsterd:</p> <ul style="list-style-type: none"><li>- trappenhal: appartement, geen trappenhal aanwezig.</li></ul> <p>Voorzetwanden op verschillende plaatsen getest. Bij eventuele verbouwingswerken te checken dat er geen ander type voorzetwanden aanwezig zijn (asbesthoudende).</p> <p>Tevens niet zichtbaar wat er achter de voorzetwanden zich bevindt.</p> <p>afmetingen/gewichten zijn een indicatief.</p> |
