# Asbestinventarisatetest

Plezantstraat 131, 9100 Sint-Niklaas

Attestnummer : 20260103-000005.000

**Asbestveilig** (maar niet asbestvrij)

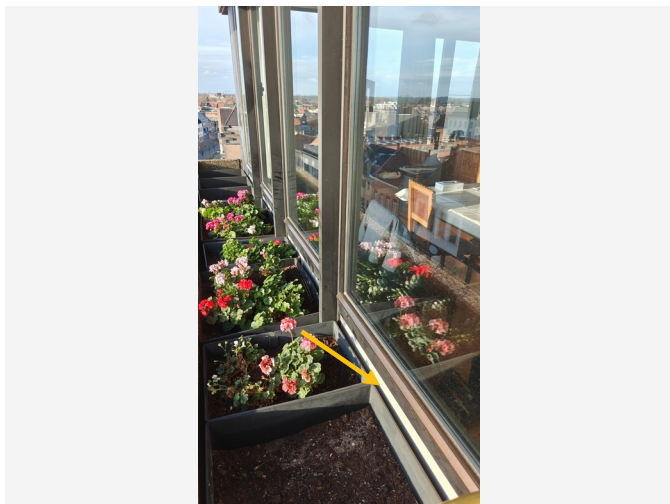
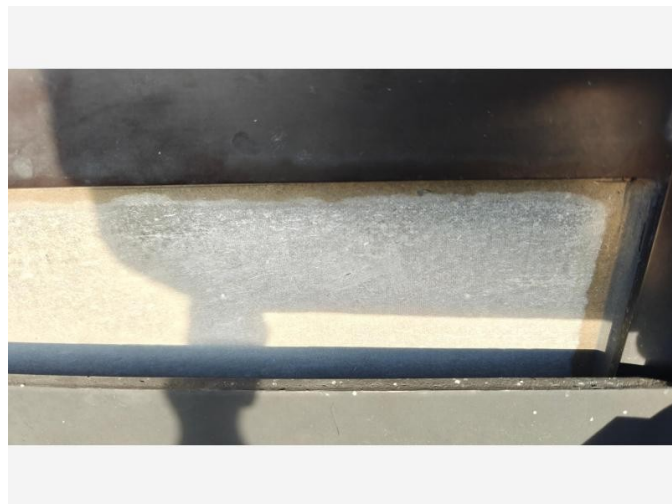
Het asbestmateriaal valt onder de mijlpaal van 2040.

Zorgvuldig beheren

| Eindbeoordeling materiaalisico | Laag materiaalisico en/of verlaagde kans op vezelvrijgave |

| Gebondenheid | Categorie 1: hechtgebonden in oorsprong |
| Asbestsoort (vezeltype) | Alleen chrysotiel |
| Asbestconcentratie | Laag (< 50%) |
| Toestand van het materiaal | Licht beschadigd, licht verweerd. Intact calciumsilicaatmateriaal of categorie III 'gebondenheid' |

| # | Type | Referentie | Resultaat |
|---|---|---|---|
| 1.1 | Puntmonster | 3 | Chrysotiel |

| Beschrijving | plaat onder ramen |
| Asbestmateriaal | Plaat, paneel, tablet - Type Menuiserie |
| Hoeveelheid (oppervlakte - dikte - aantal) | • 5,00 m <sup>2</sup> - 0,30 cm - 1 stuk |

- Zorg voor een veilig beheer. Vermijd het beschadigen van het asbestmateriaal. Controleer de toestand jaarlijks op wijzigingen.
- Hemelwater dat afspoelt van asbestcement daken of gevels kan asbestdeeltjes bevatten. Gebruik het enkel voor gesloten circuits (bv. spoelen toiletten). Reinig na het vervangen van het dak of de gevel de dakgoten en regenwaterput of -ton om asbesthoudend sediment of slib te verwijderen

- Eenvoudige handelingen: mag via doe-het-zelf of door werknemer(s) met opleidingsattest eenvoudige handelingen  
Deze toepassing kan door een aannemer die over een opleidingsattest eenvoudige handelingen beschikt of door een particulier (doe-het-zelf), verwijderd worden. Verwijder de bevestigingen. Erna voorzichtig asbesthoudende platen 1 voor 1 en in hun geheel verwijderen. Niet gooien en geen stortkokers gebruiken. De nodige PBMs (mondmasker ffp3, handschoenen, overschoenen en tyvec (type Cat III, type 5 en 6)) .

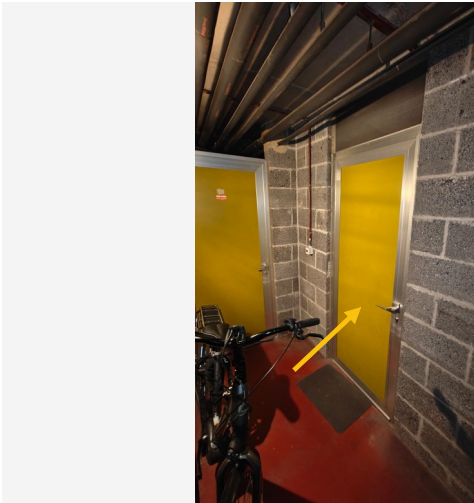
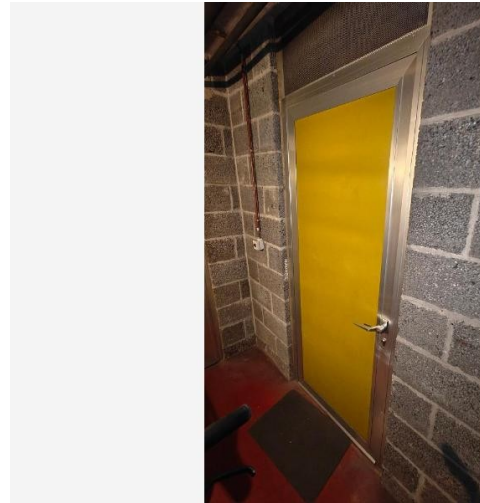
Plaat inkomdeur berging is mogelijk asbesthoudend. In beschrijving basisakte staat opgenomen dat deze bij de gemene delen behoort.

| Basis voor advies | Mogelijk asbesthoudend materiaal: gemene delen |

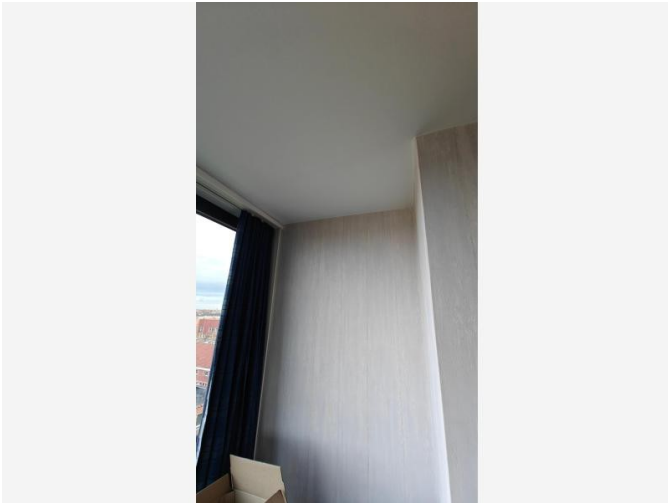
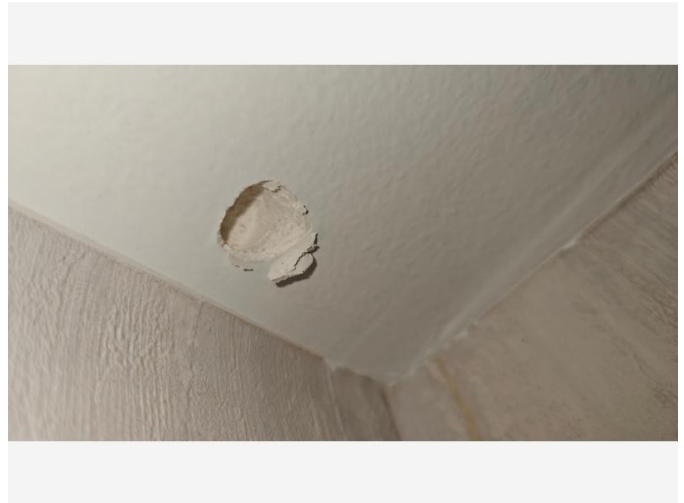
## Fiche 4: pleisterwerk plafond

Geen asbest

| # | Type | Referentie | Resultaat |
|---|---|---|---|
| 4.1 | Mengmonster | 2 | Geen asbest |

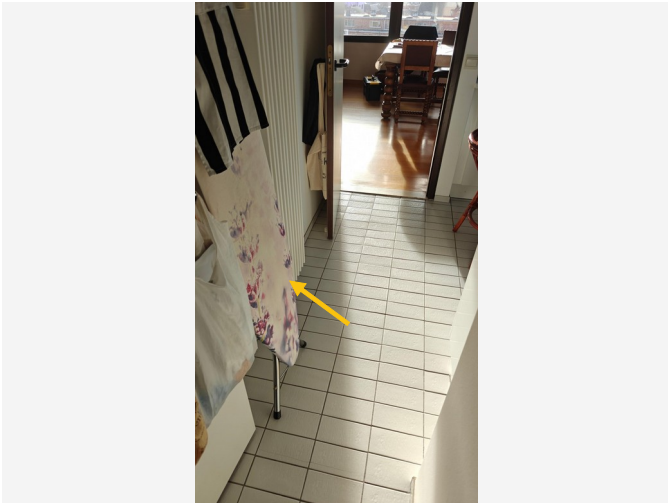
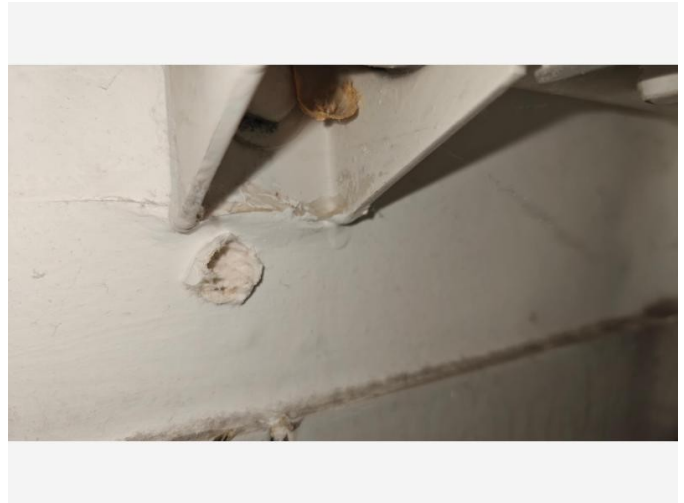
## Fiche 5: pleisterwerk muur

Geen asbest

| # | Type | Referentie | Resultaat |
|---|---|---|---|
| 5.1 | Mengmonster | 1 | Geen asbest |

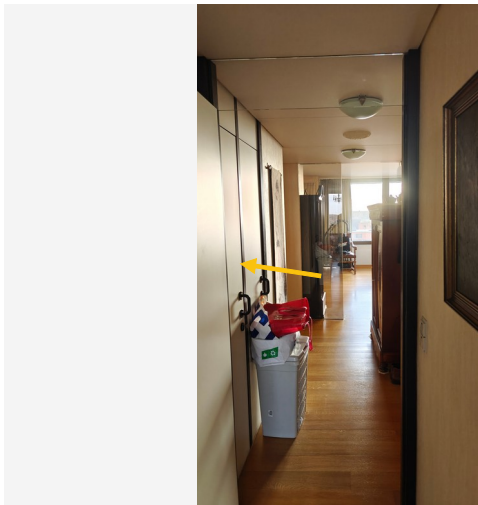
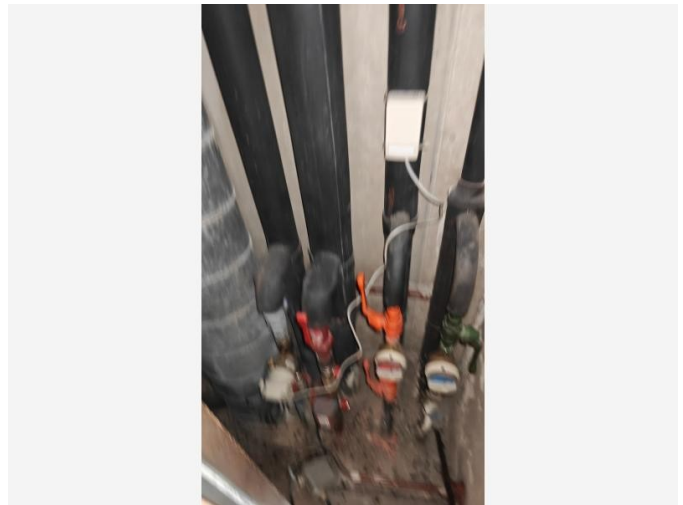
### Fiche 6: Leidingisolatie (niet verdacht)

| Beschrijving | Notitie | Terug te vinden op plannen |
|---|---|---|
| Fiche 6: Leidingisolatie (niet verdacht) | De leidingisolatie is niet-asbestverdacht = mousse. | - |

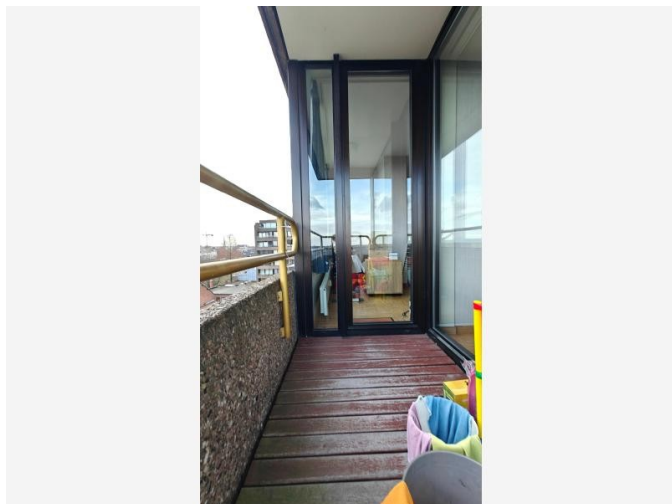
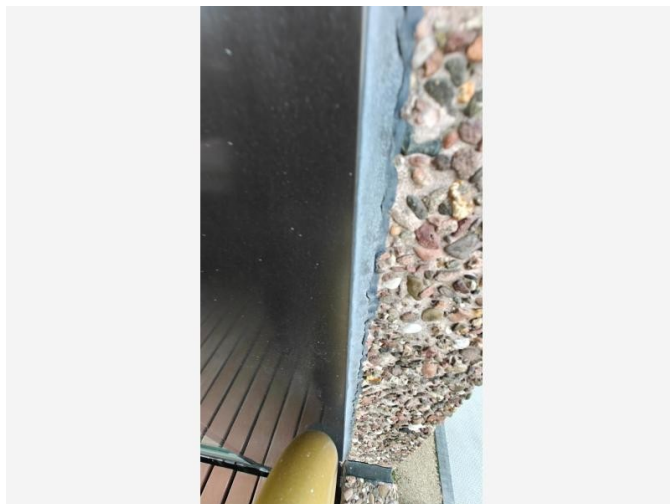
### Fiche 9: Mastiek (niet aanwezig)

| Beschrijving | Notitie | Terug te vinden op plannen |
|---|---|---|
| Fiche 9: Mastiek (niet aanwezig) | Er is geen asbestverdachte mastiek aanwezig. | - |
