# Asbestinventarisatetest

Walburgstraat 20, 9100 Sint-Niklaas

Attestnummer : 20251130-000041.000

**Niet-asbestveilig**

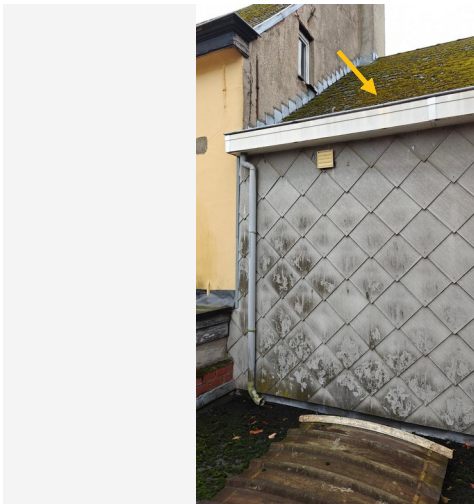
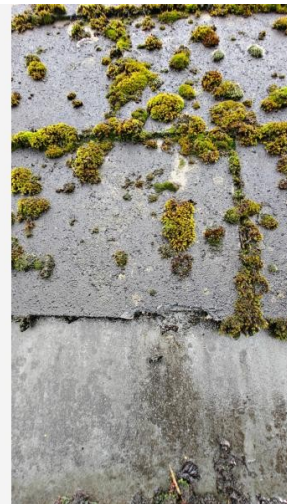
Het asbestmateriaal valt onder de mijlpaal van 2034.

Verwijderen

| Eindbeoordeling materiaalarisico | Verhoogd materiaalarisico en/of verhoogde kans op vezelvrijgave |

| Toestand van het materiaal | Matig beschadigd, matig verweerd |

| # | Type | Referentie | Resultaat |
|---|---|---|---|
| 1.1 | Puntmonster | 5 | Chrysotiel |

| Beschrijving | asbestcement leien hellend dak |

- Verwijder dit asbestmateriaal zo snel mogelijk. Volg de toestand goed op.
- Hemelwater dat afspoelt van asbestcement daken of gevels kan asbestdeeltjes bevatten. Gebruik het enkel voor gesloten circuits (bv. spoelen toiletten). Reinig na het vervangen van het dak of de gevel de dakgoten en regenwaterput of -ton om asbesthoudend sediment of slib te verwijderen

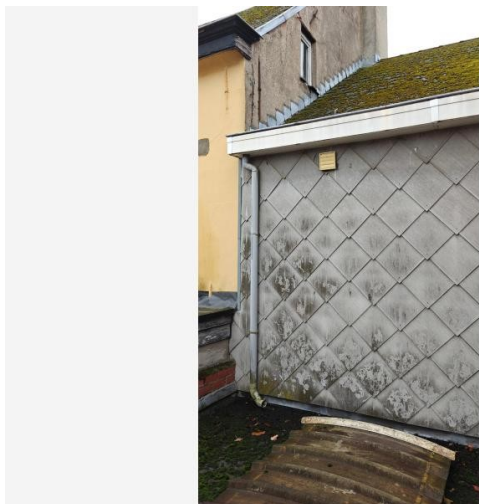
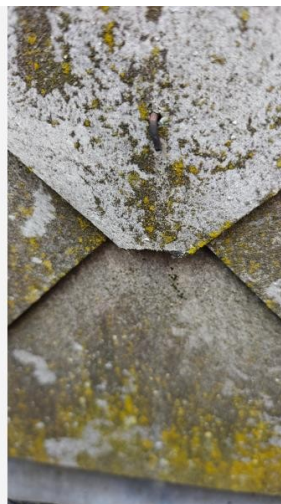
Het asbestmateriaal valt onder de mijlpaal van 2034.

Verwijderen

| Eindbeoordeling materiaalarisico | Verhoogd materiaalarisico en/of verhoogde kans op vezelvrijgave |

| Toestand van het materiaal | Matig beschadigd, matig verweerd |

| # | Type | Referentie | Resultaat |
|---|---|---|---|
| 2.1 | Puntmonster | 6 | Chrysotiel |

| Beschrijving | asbestcement leien gevel |

- Verwijder dit asbestmateriaal zo snel mogelijk. Volg de toestand goed op.
- Hemelwater dat afspoelt van asbestcement daken of gevels kan asbestdeeltjes bevatten. Gebruik het enkel voor gesloten circuits (bv. spoelen toiletten). Reinig na het vervangen van het dak of de gevel de dakgoten en regenwaterput of -ton om asbesthoudend sediment of slib te verwijderen

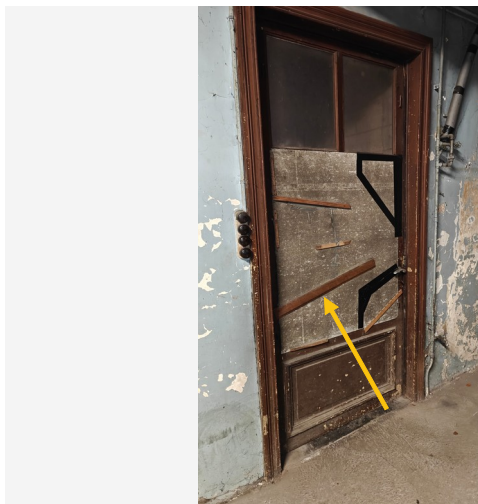
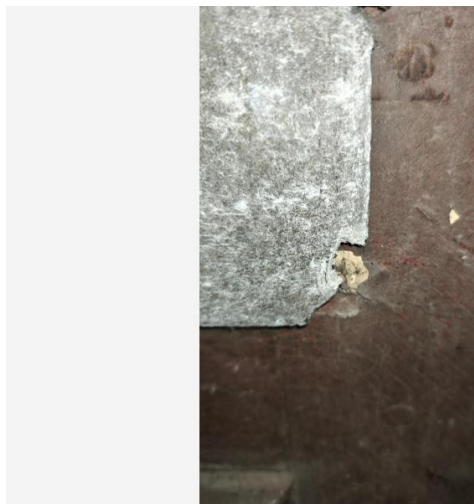
Het asbestmateriaal valt onder de mijlpaal van 2040.

**Verwijderen**

| Eindbeoordeling materiaalrisico | Verhoogd materiaalrisico en/of verhoogde kans op vezelvrijgave |

- Verwijder dit asbestmateriaal zo snel mogelijk. Volg de toestand goed op.

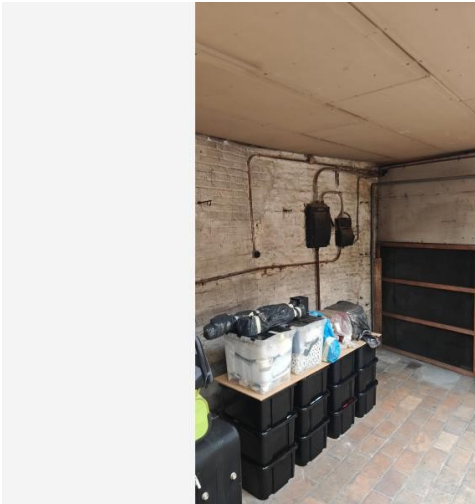
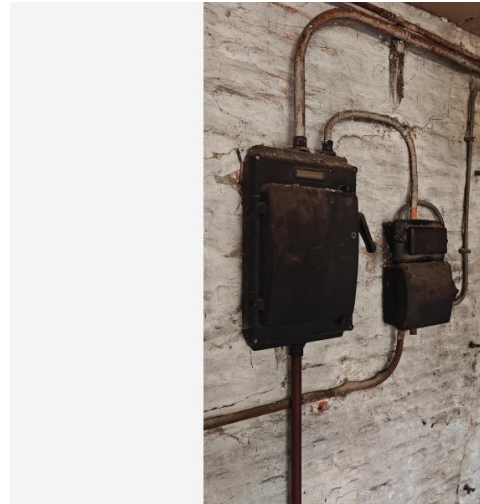
| Identificatiemethode | <p>De asbestdeskundige beoordeelt het materiaal als asbestverdacht en dus asbesthoudend, en dit zonder monstername.</p> <p>Motivatie: De monstername brengt andere schade aan dan schade die inherent is aan de monstername.</p> |

**Nat werken:** Bevochtig het gebied rond het bakeliet om het vrijkomen van stof te minimaliseren. Dit vermindert de kans dat asbestvezels in de lucht komen.

**Voorzichtig demonteren:** Gebruik gereedschap dat minimale schade en verstoring veroorzaakt. Tril- en slagwerktuigen zijn te vermijden omdat deze de verspreiding van asbestvezels in de lucht kunnen bevorderen.

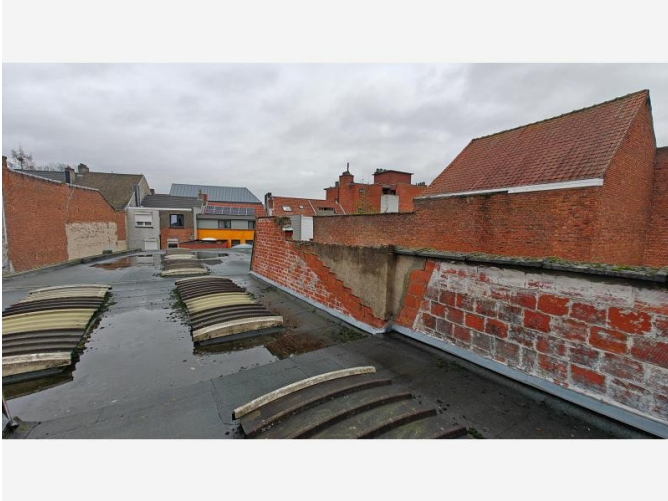
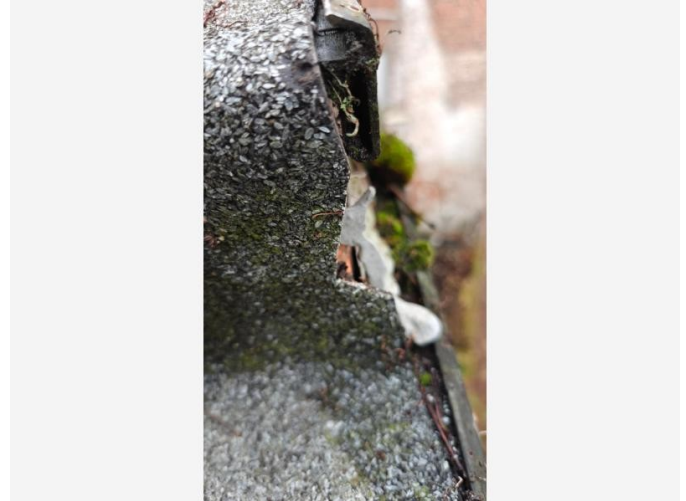
## Fiche 15: roofing plat dak.

Geen asbest

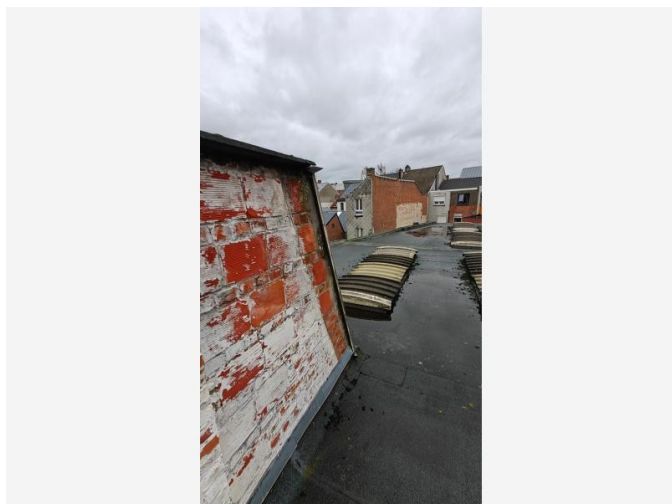
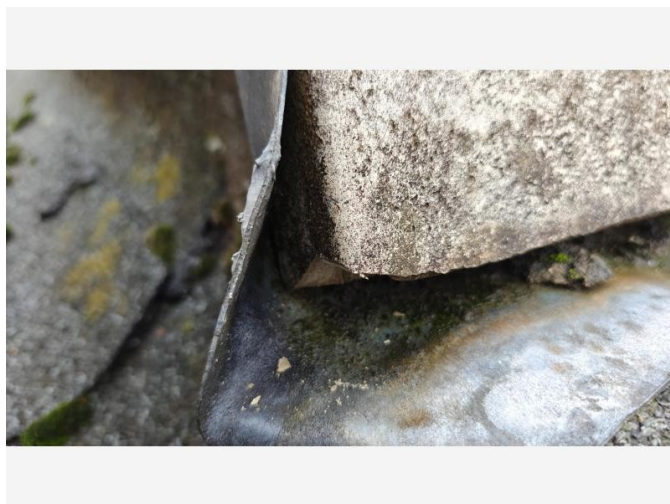
## Fiche 16: dekstenen

Geen asbest

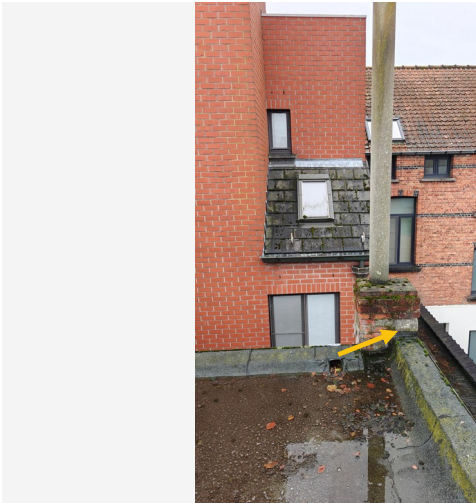
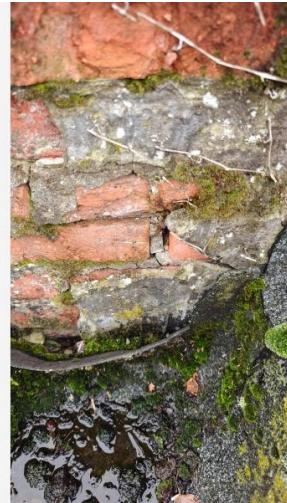
## Fiche 17: cementering buitengevel

Geen asbest

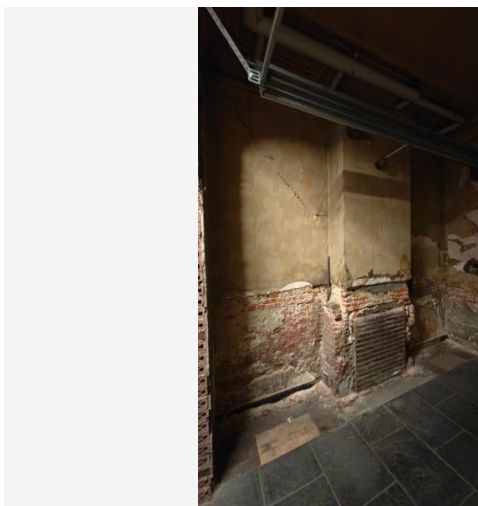
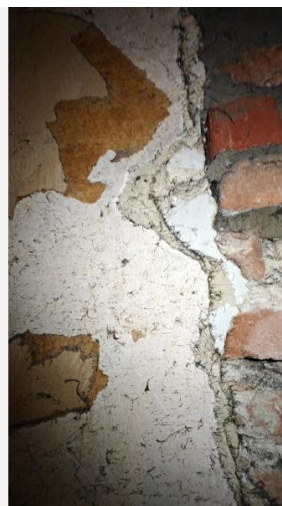
## Fiche 18: pleisterwerk muur gelijkvloers

Geen asbest

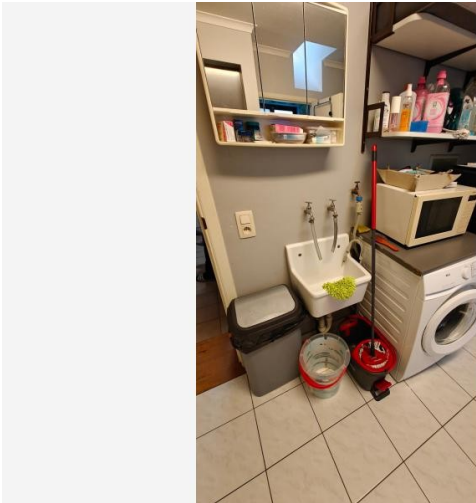
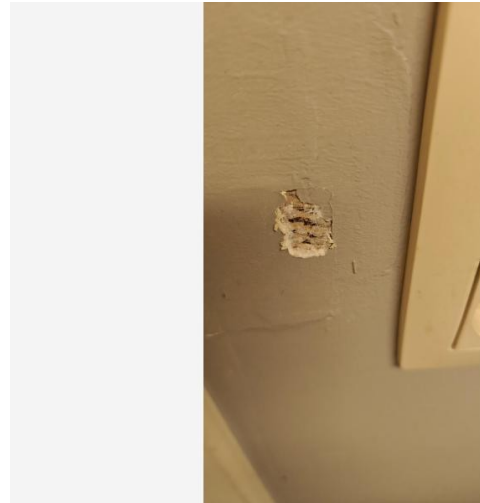
## Fiche 19: pleisterwerk muur

Geen asbest

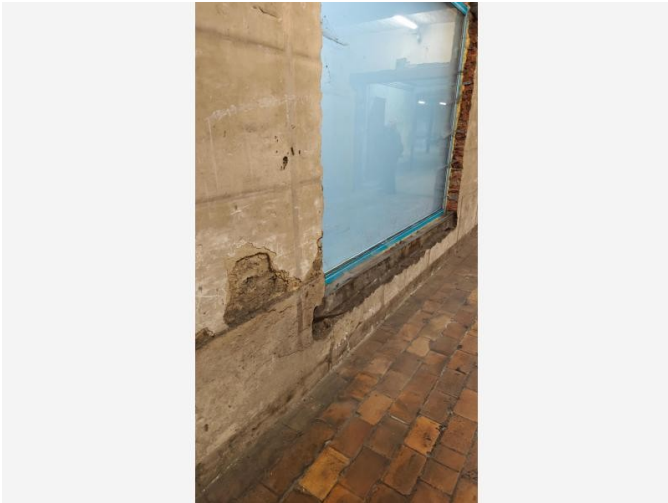
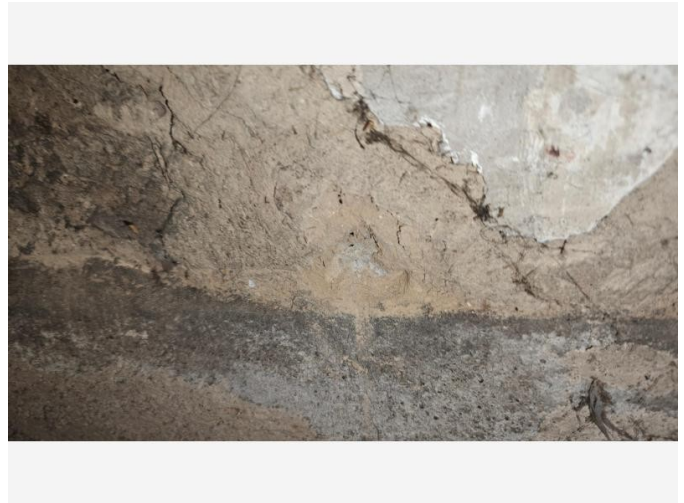
## Fiche 21: cementering binnengevel

Geen asbest

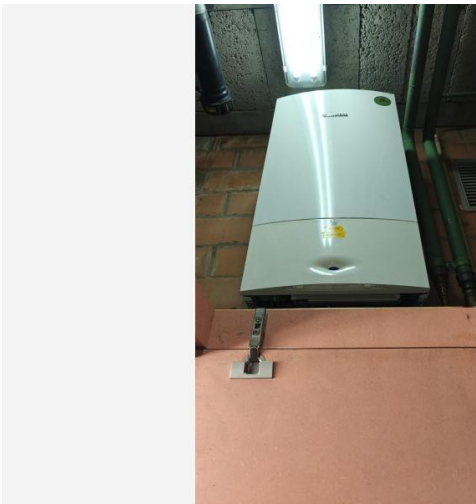
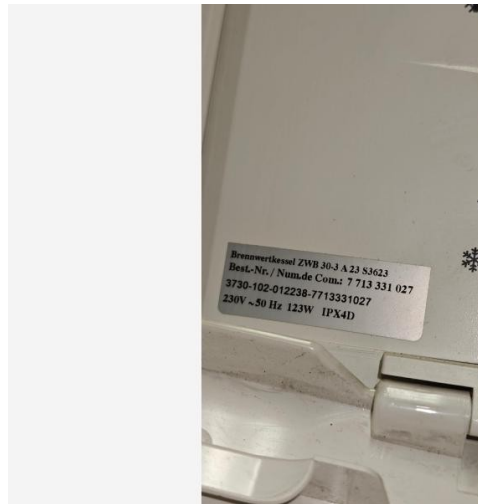
## Fiche 24: recente CV-ketel (niet verdacht)

| Beschrijving | Notitie | Terug te vinden op plannen |
|---|---|---|
| Fiche 24: recente CV-ketel (niet verdacht) | De CV-ketel (dichtingen, isolerend materiaal) is niet asbestverdacht.<br><br>cv-ketel van 2011. | - |

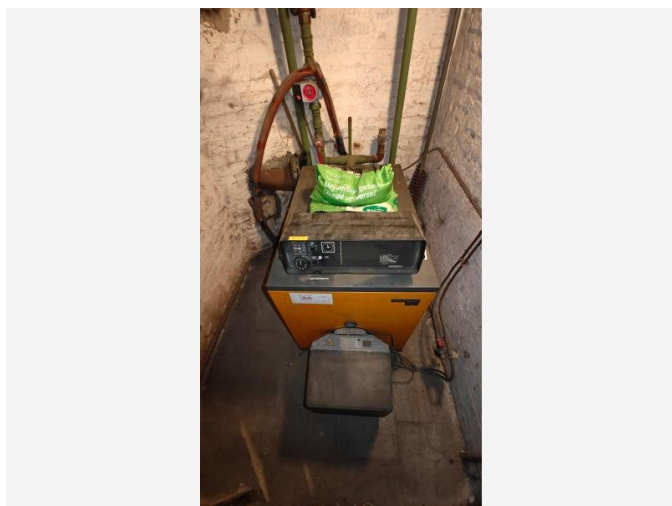
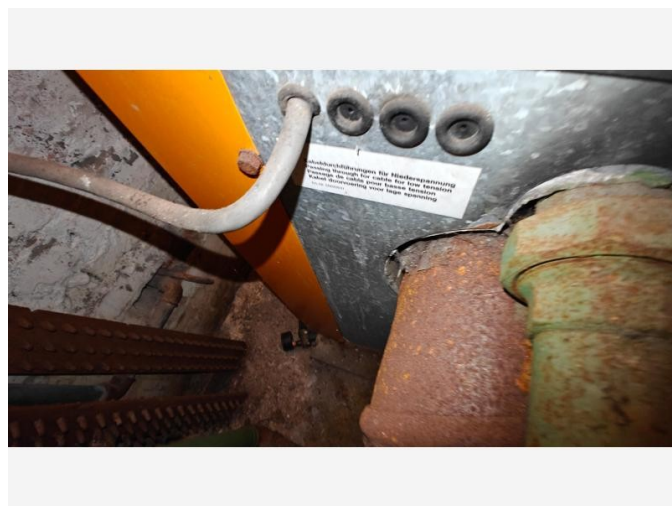
### Fiche 26: oude CV-ketel (niet waarneembare materialen)

| Beschrijving | Notitie | Terug te vinden op plannen |
|---|---|---|
| Fiche 26: oude CV-ketel (niet waarneembare materialen) | De CV-ketel bevat mogelijk niet-waarneembare asbesthoudende pakkingen en/of elementen. Laat ze onderzoeken bij onderhoud of vervanging. | - |
