# Asbestinventarisatetest

46021A0735/00Z003

Attestnummer : 20251101-000623.001

## Zone 1: Garages linkerzijde

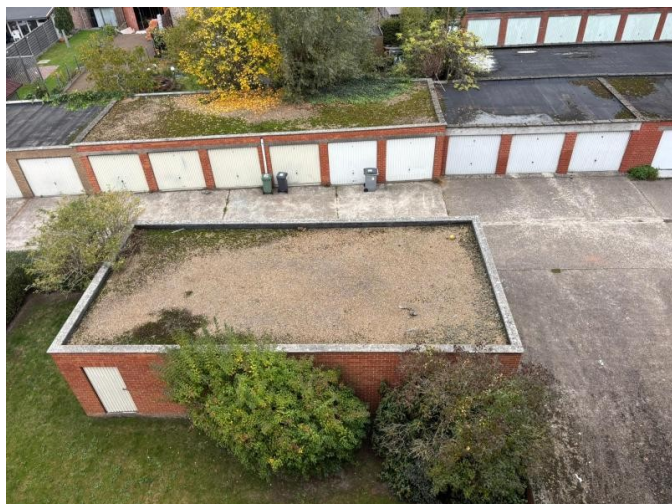
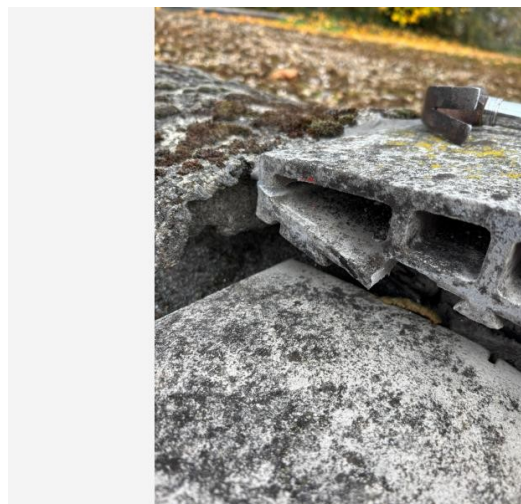
Op de garages werd een asbesthoudende deksteen vastgesteld.

Hiervoor verwijs ik U door naar het asbestattest gemeenschappelijk gebruikte delen.

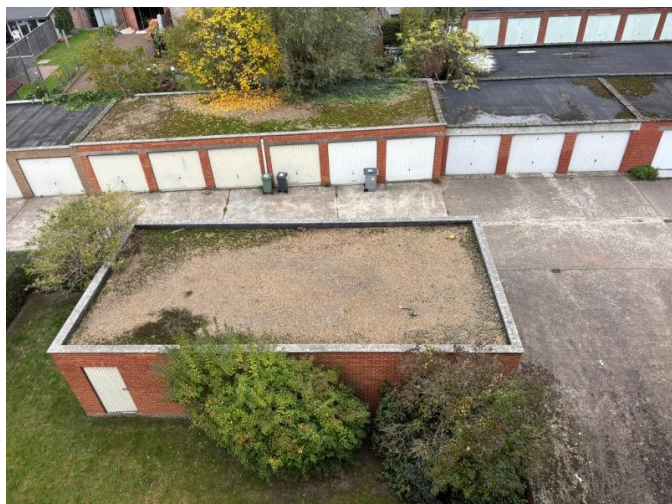
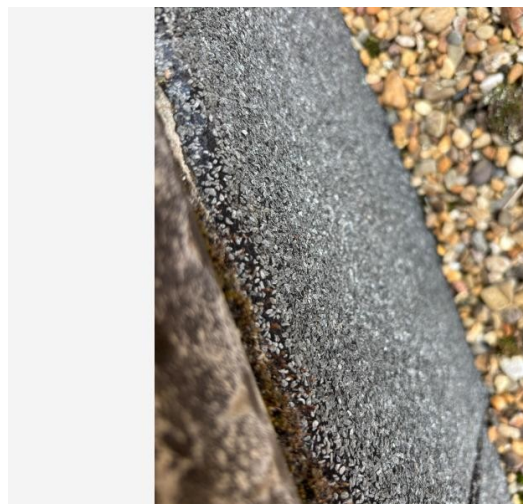
Het platte dak is bedekt met steenslag waaronder vermoedelijk een roofinglaag aangebracht werd.

Hiervoor verwijs ik ook naar het asbestattest van de gemeenschappelijk gebruikte delen.

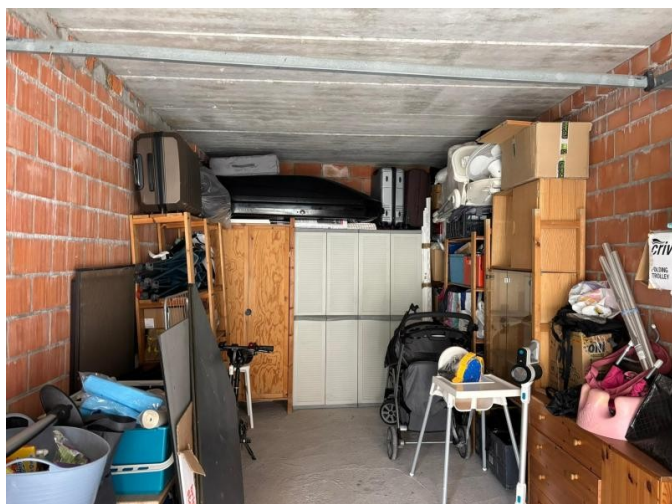
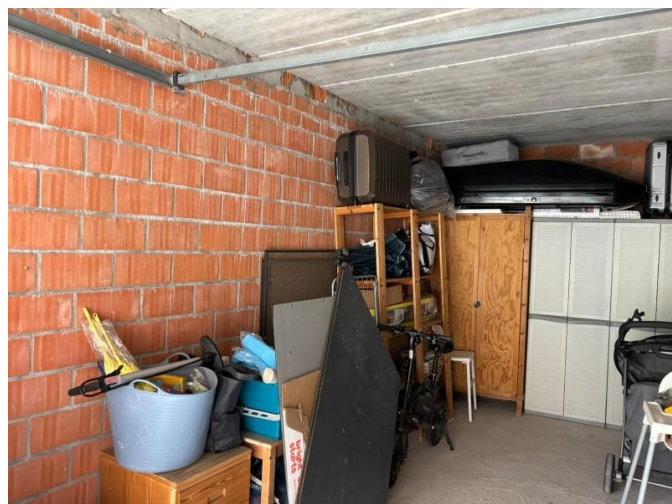
## Fiche 3: Geen asbestverdachte materialen op muren, plafond en vloer.

Er werden geen asbestverdachte materialen vastgesteld op de muren, de vloeren en de plafonds.

De vloeren bestaan uit betonplaten.

De muren werden niet bepleisterd, de snelbouwstenen zijn zichtbaar.

De plafonds bestaan uit betonnen elementen, deze werden ook niet bepleisterd.

Deze materialen zijn allemaal niet- asbestverdacht.

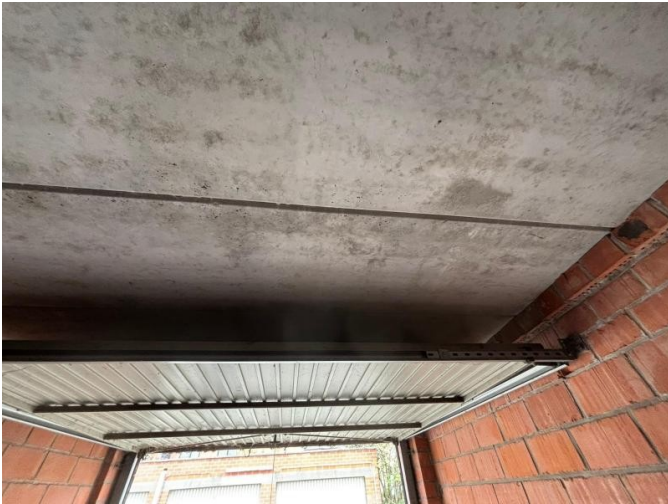
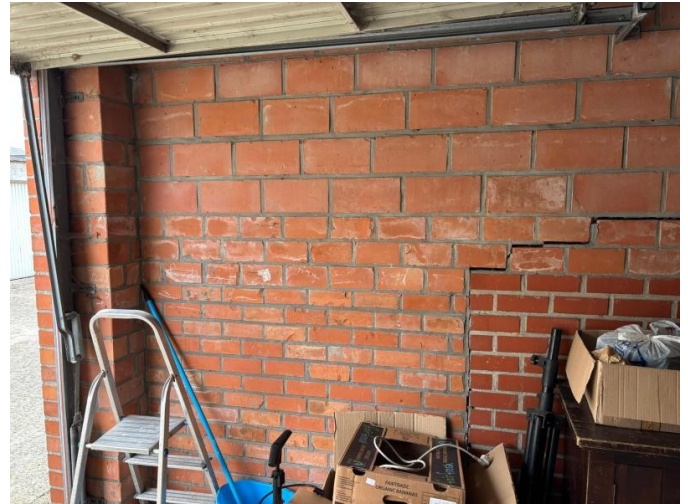
## Fiche 4: Pleisterwerk

| Beschrijving | Notitie | Terug te vinden op plannen |
|---|---|---|
| Fiche 4: Pleisterwerk | Er werd geen pleisterwerk vastgesteld bij het plaatsbezoek. | - |
