# Asbestinventarisatattest

Heidebloemstraat 26, 9100 Sint-Niklaas

Attestnummer : 20251101-000682.001

# Zone 1: Appartement

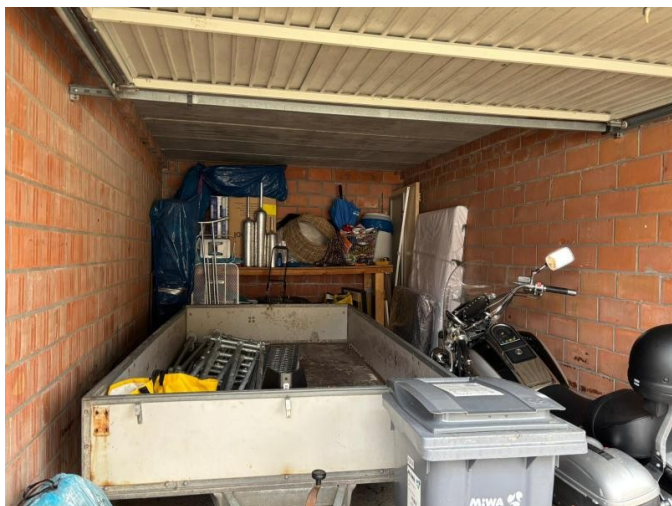
Situeringsfoto

**Reden:** Materiaal in opslag

**Uitleg van de asbestdeskundige:** Er stond materiaal opgeslagen in de garage waardoor een volledige beoordeling niet mogelijk was.

De garage kon op korte termijn niet leeg gemaakt worden.

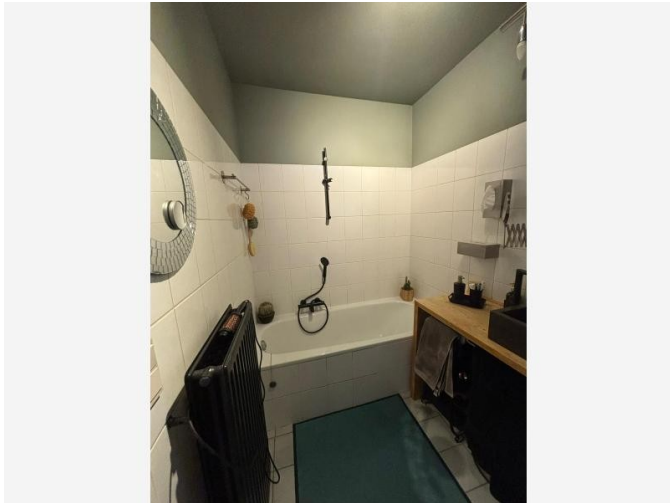
Situeringsfoto

Mogelijks bevindt er zich asbestverdachte tegellijm onder de wandtegels.

Mogelijks ook lijmresten van oudere toepassingen.

Bij verwijdering van tegels te kijken of er geen asbesthoudende tegels aanwezig zijn. Niet mogelijk om bij de wandtegels de onderzijde waar te nemen op het moment van rondgang asbestattest. Er waren geen bestaande beschadigingen zichtbaar en er werd geen destructief onderzoek uitgevoerd.

Advies om een extra staalname te laten uitvoeren bij het verwijderen van de wandtegels.

Bij verwijdering van bestaande wandbekleding is ook aandacht te schenken aan eventuele oude, onderliggende (asbesthoudende) wandbekleding die momenteel niet zichtbaar is.

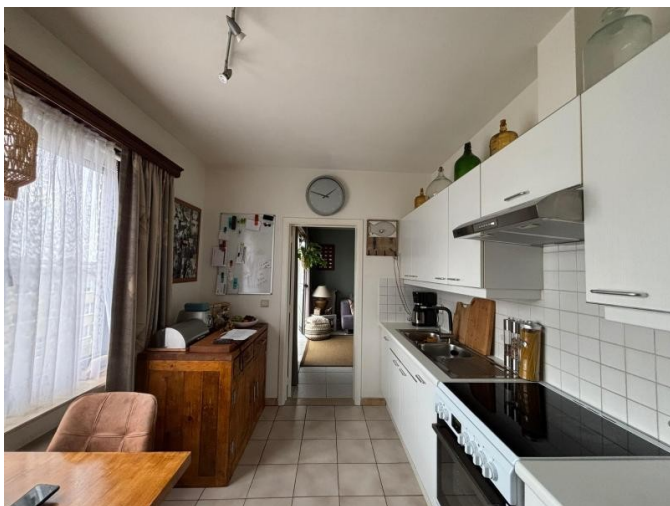
Situeringsfoto

Mogelijks bevindt er zich asbestverdachte tegellijm onder de vloertegels.

Mogelijks ook lijmresten van oudere toepassingen.

Bij verwijdering van tegels te kijken of er geen asbesthoudende tegels aanwezig zijn. Niet mogelijk om bij de vloertegels de onderzijde waar te nemen op het moment van rondgang asbestattest. Er waren geen bestaande beschadigingen zichtbaar en er werd geen destructief onderzoek uitgevoerd.

Advies om een extra staalname te laten uitvoeren bij het verwijderen van de vloertegels.

Bij verwijdering van bestaande vloerbekleding ook aandacht te schenken aan eventuele oude, onderliggende (asbesthoudende) vloerbekleding die momenteel niet zichtbaar is.

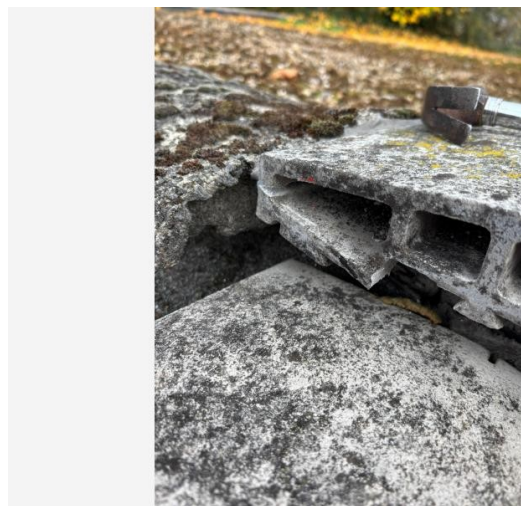
Op de garages werd een asbesthoudende deksteen vastgesteld.

Hiervoor verwijst ik U door naar het asbestattest gemeenschappelijk gebruikte delen.

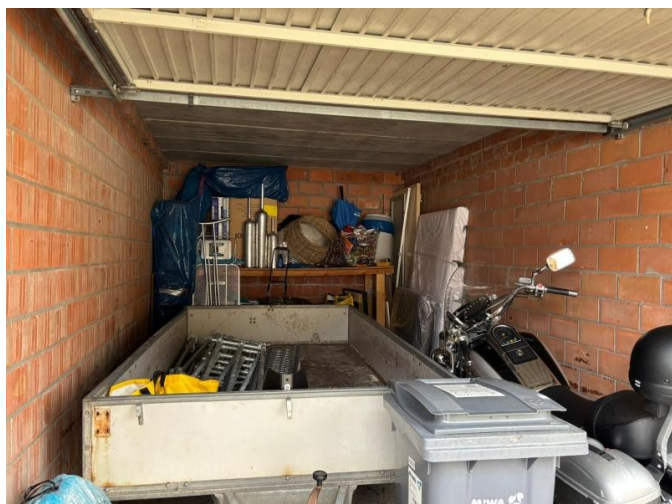
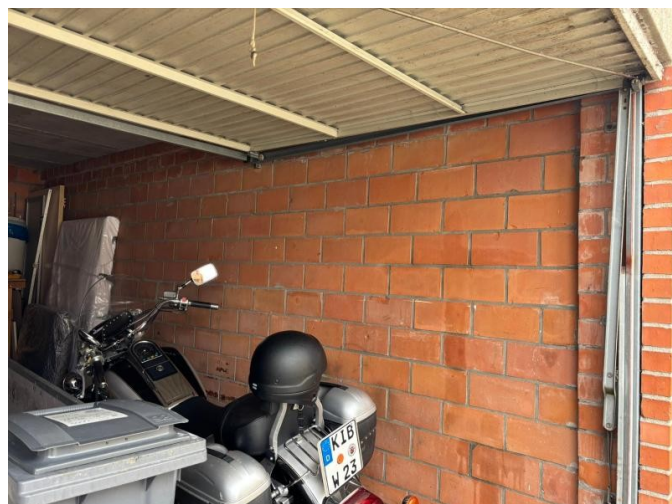
## Fiche 6: Garage - geen asbestverdachte materialen aan muren, vloer en plafond

Er werden geen asbestverdachte materialen vastgesteld op de muren, de vloer en het plafond.

De vloeren bestaan uit betonplaten.

De muren werden niet bepleisterd, de snelbouwstenen zijn zichtbaar.

De plafonds bestaan uit betonnen elementen, deze werden ook niet bepleisterd.

Deze materialen zijn allemaal niet- asbestverdacht.

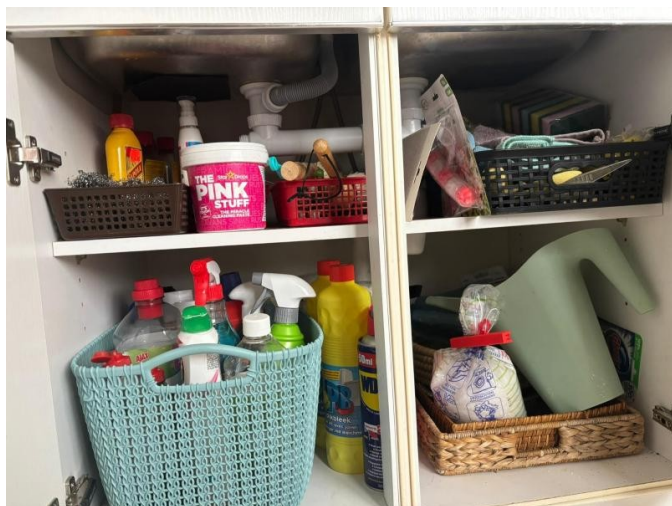
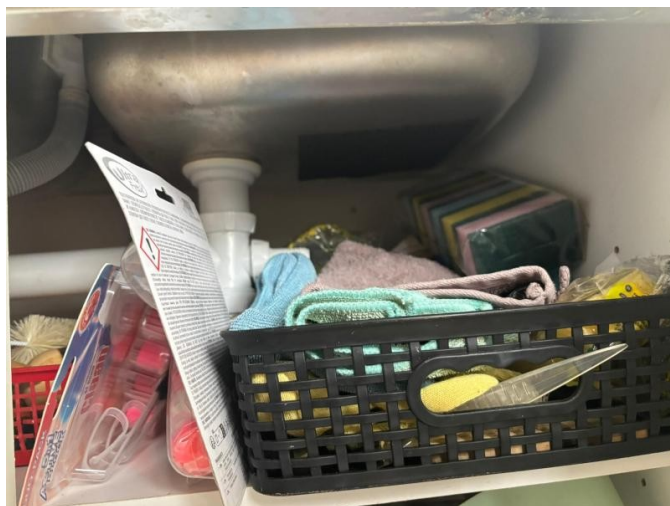
## Fiche 7: Antidreunlapjes

Geen asbest

| Opmerking | Het betreft twee anti-dreunlapjes van +/- 20x20 cm. |

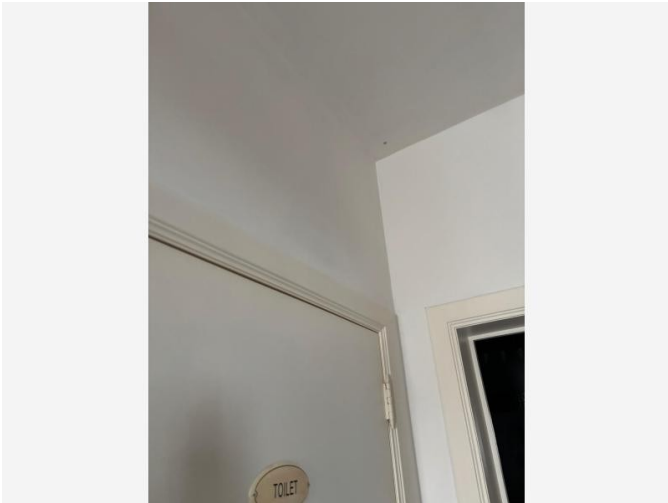
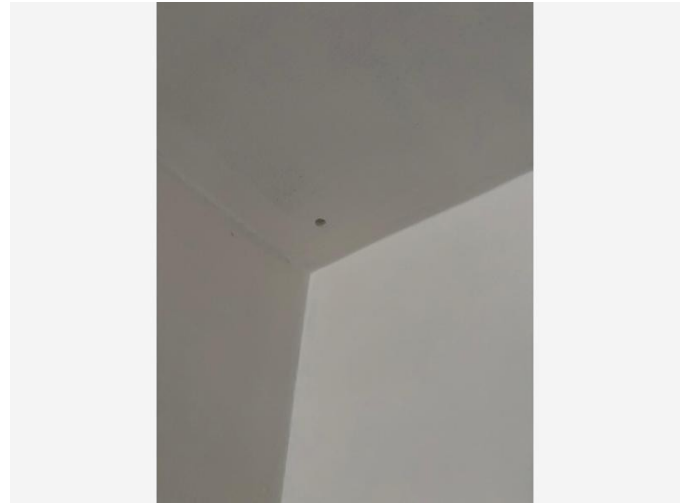
## Fiche 8: Pleisterwerk plafond

Geen asbest

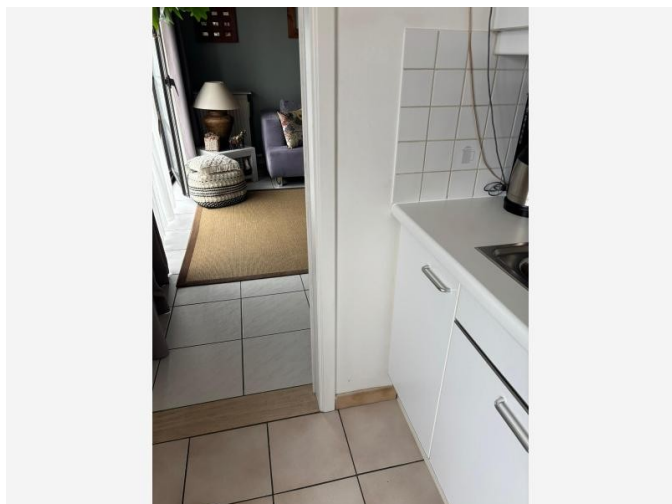
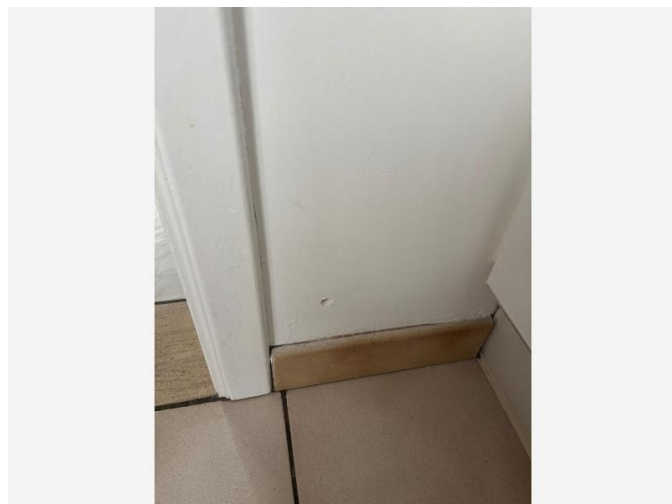
## Fiche 9: Pleisterwerk muren

Geen asbest

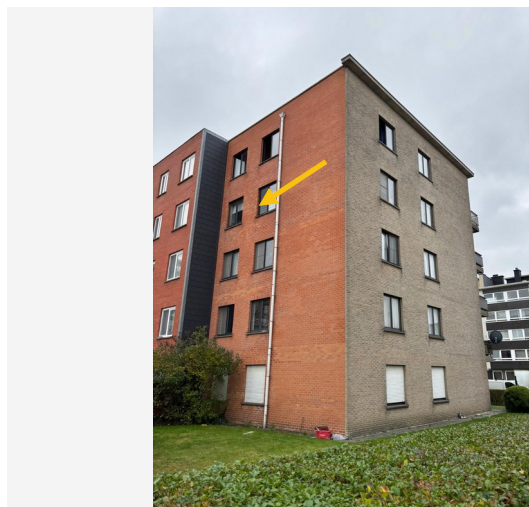
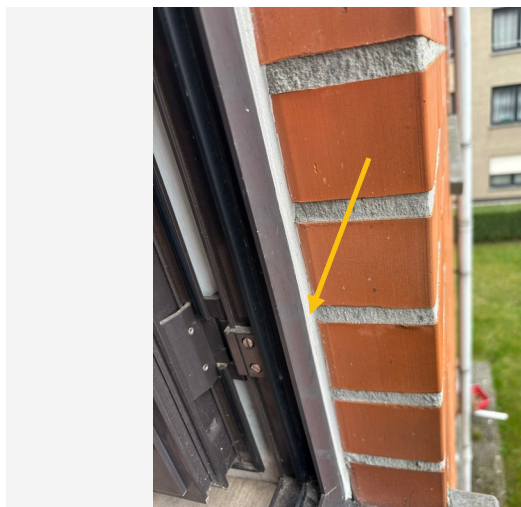
### Fiche 10: Kitwerk tussen raamprofiel en muur

| Beschrijving | Notitie | Terug te vinden op plannen |
|---|---|---|
| Fiche 10: Kitwerk tussen raamprofiel en muur | Het kitwerk tussen de raamprofielen en de muur is soepel, kan ingeduwd worden en veert terug.<br><br>Deze wordt als niet-asbestverdacht beschouwd. | Plan 1.5: Kitwerk tussen raamprofiel en muur |

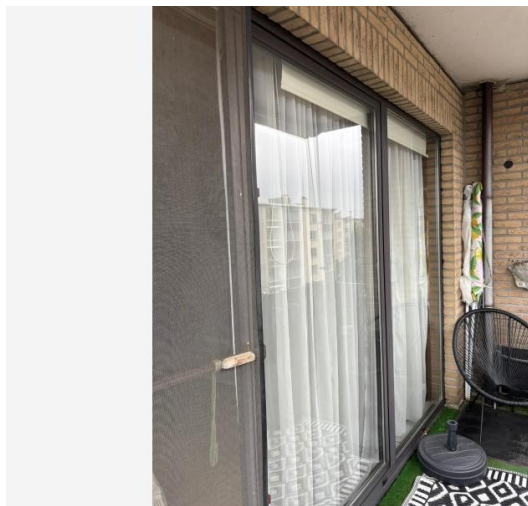
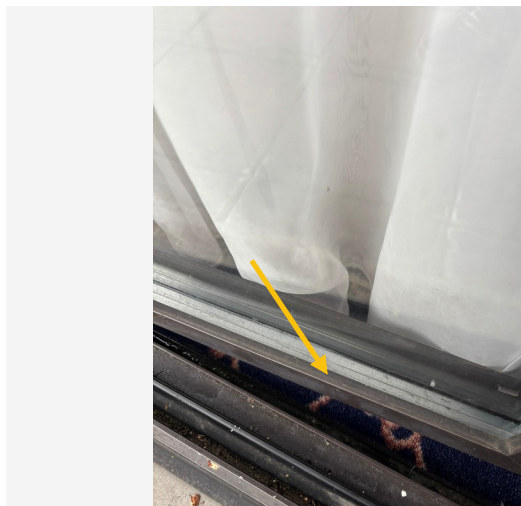
## Fiche 11: Kitwerk tussen raamprofiel en glas

| Beschrijving | Notitie | Terug te vinden op plannen |
|---|---|---|
| Fiche 11: Kitwerk tussen raamprofiel en glas | Het kitwerk tussen de raamprofielen en het glas is soepel, kan ingeduwd worden en veert terug.<br><br>Deze wordt als niet-asbestverdacht beschouwd. | Plan 1.4: Kitwerk tussen raamprofiel en glas |
