# Asbestinventarisatetest

Heidebloemstraat 28, 9100 Sint-Niklaas

Attestnummer : 20251101-000691.001

**Asbestveilig** (maar mogelijk niet asbestvrij)

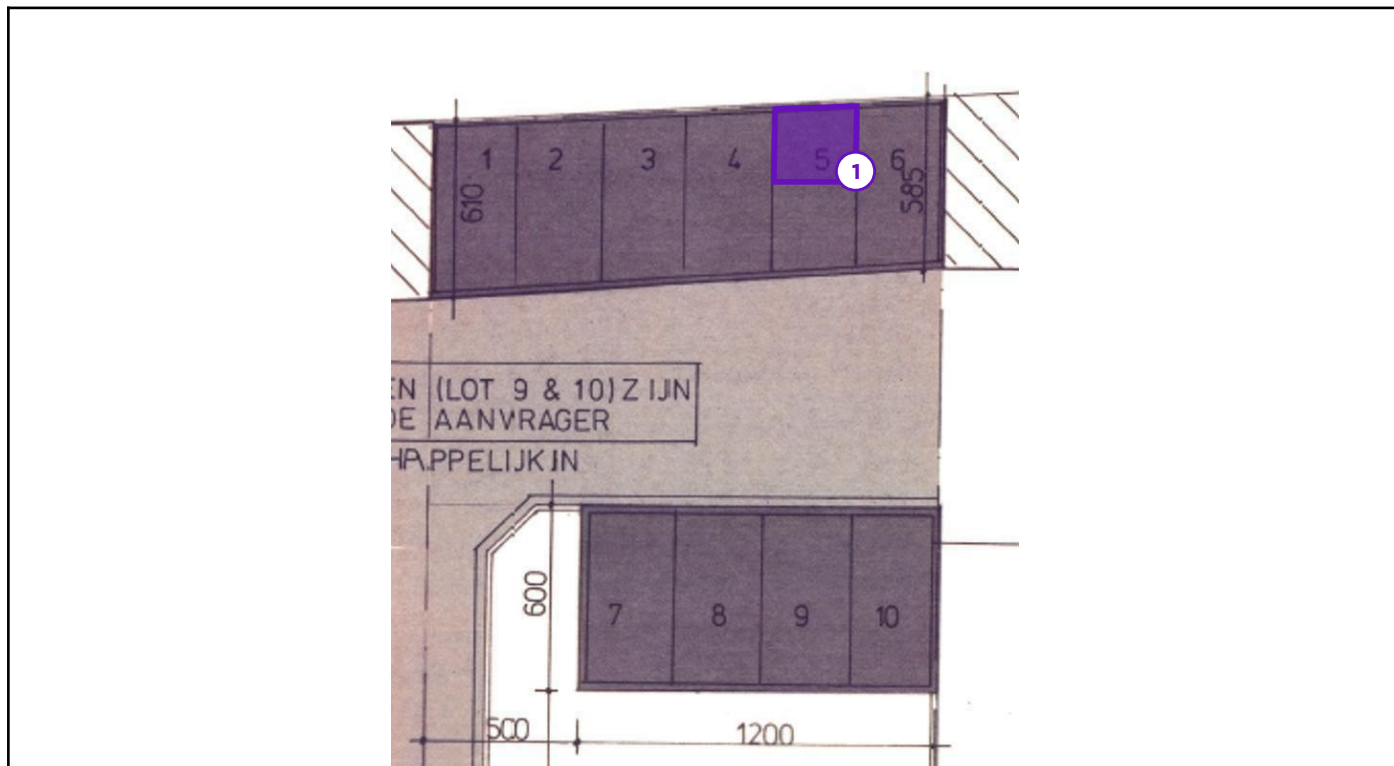
## Plan 2.4: Materiaal in opslag

| Beschrijving | Type | Actie |
|---|---|---|
| 1. Garage - materiaal in opslag | Beperking | - |

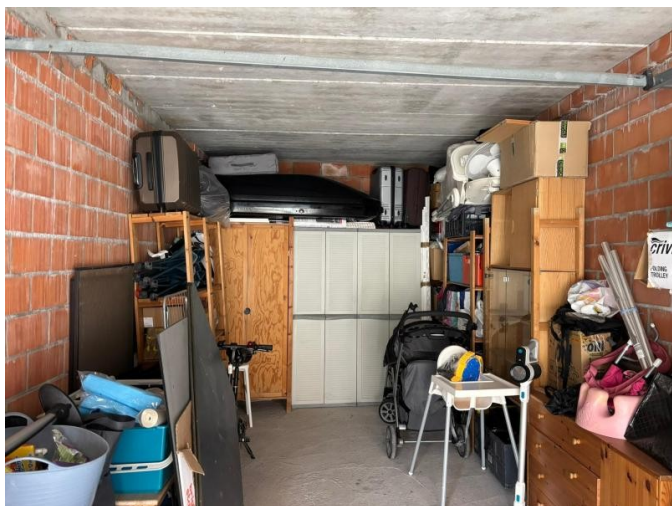
Situeringsfoto

**Reden:** Materiaal in opslag

**Uitleg van de asbestdeskundige:** Er stond materiaal opgeslagen in de garage waardoor een volledige beoordeling niet mogelijk was.

De garage kon op korte termijn niet leeg gemaakt worden.

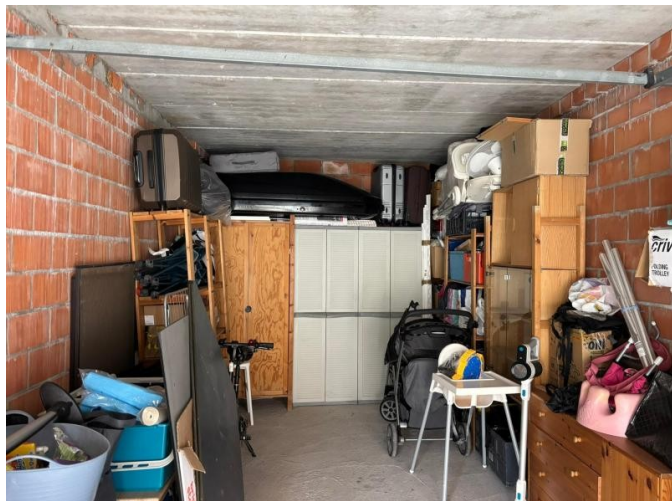
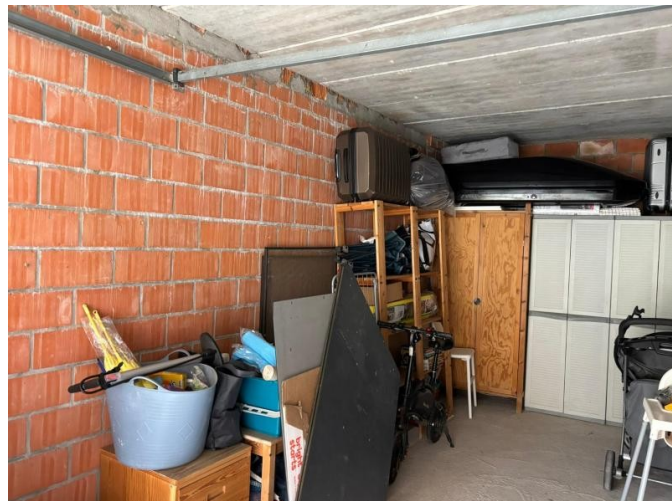
## Fiche 3: Garage - geen asbestverdachte materialen aan muren, vloer en plafond

Er werden geen asbestverdachte materialen vastgesteld op de muren, de vloer en het plafond.

De vloeren bestaan uit betonplaten.

De muren werden niet bepleisterd, de snelbouwstenen zijn zichtbaar.

De plafonds bestaan uit betonnen elementen, deze werden ook niet bepleisterd.

Deze materialen zijn allemaal niet- asbestverdacht.

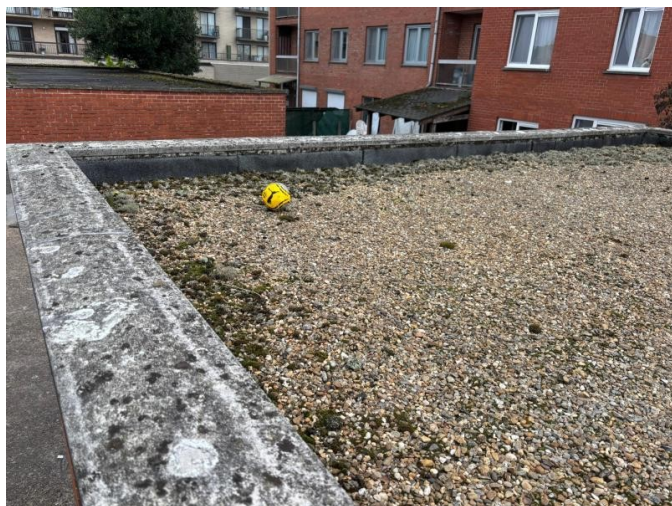
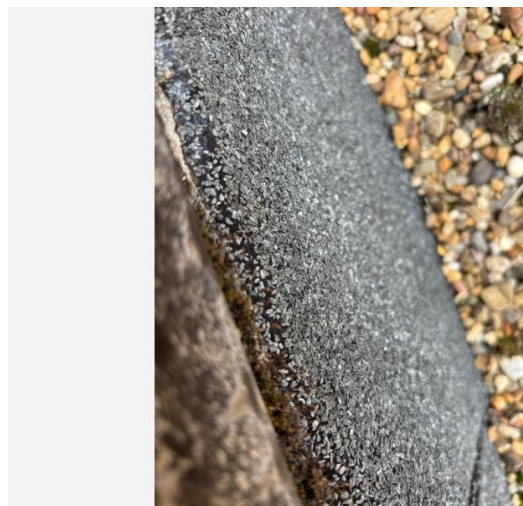
Het platte dak is bedekt met steenslag waaronder vermoedelijk een roofinglaag aangebracht werd.

Hiervoor verwijs ik ook naar het asbestattest van de gemeenschappelijk gebruikte delen.

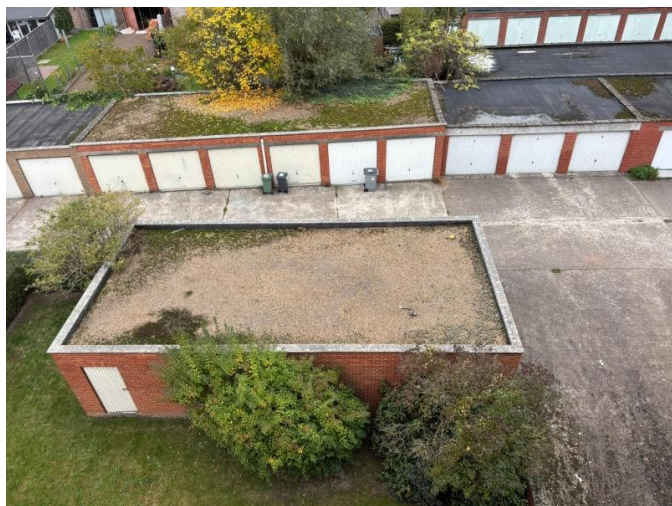
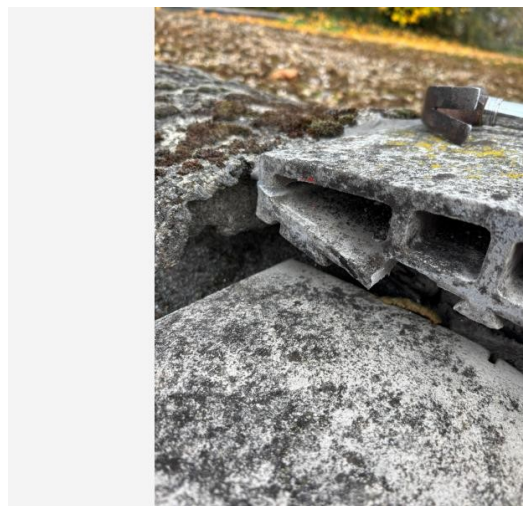
Op de garages werd een asbesthoudende deksteen vastgesteld.

Hiervoor verwijs ik U door naar het asbestattest gemeenschappelijk gebruikte delen.

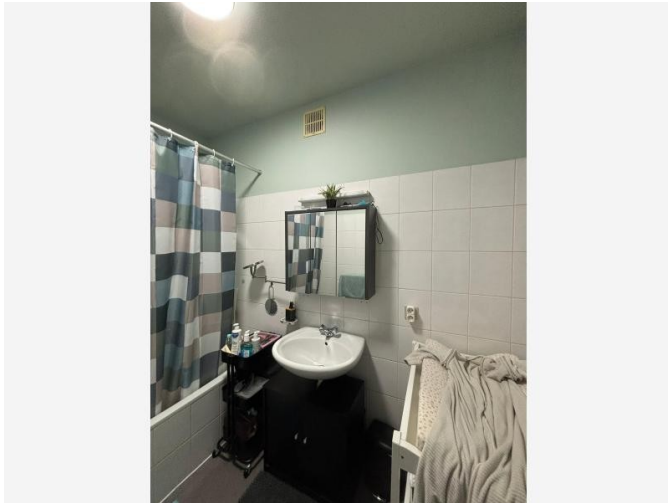
Situeringsfoto

Mogelijks bevindt er zich asbestverdachte tegellijm onder de wandtegels.

Mogelijks ook lijmresten van oudere toepassingen.

Bij verwijdering van tegels te kijken of er geen asbesthoudende tegels aanwezig zijn. Niet mogelijk om bij de wandtegels de onderzijde waar te nemen op het moment van rondgang asbestattest. Er waren geen bestaande beschadigingen zichtbaar en er werd geen destructief onderzoek uitgevoerd.

Advies om een extra staalname te laten uitvoeren bij het verwijderen van de wandtegels.

Bij verwijdering van bestaande wandbekleding is ook aandacht te schenken aan eventuele oude, onderliggende (asbesthoudende) wandbekleding die momenteel niet zichtbaar is.

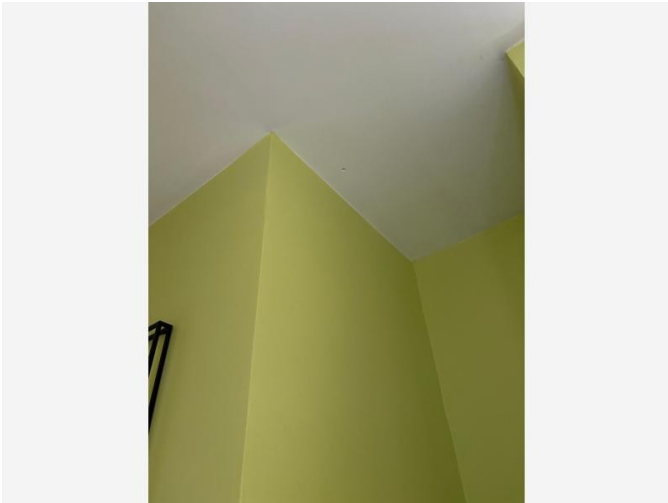
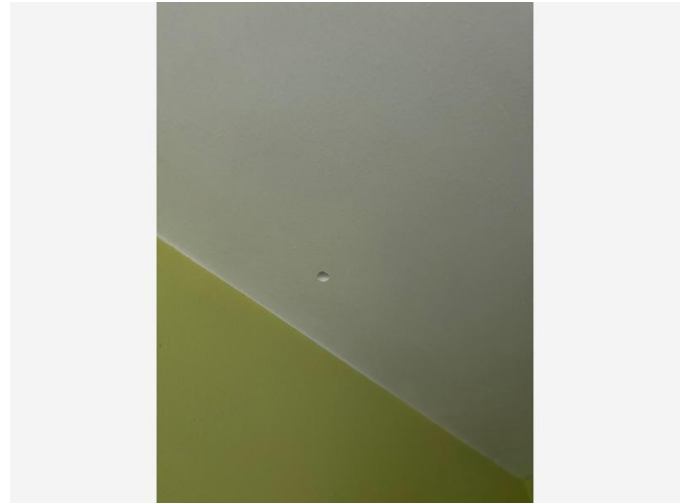
## Fiche 7: Pleisterwerk plafond

Geen asbest

| Opmerking | <p>Staalname van pleisterwerk plafond op volgende plaatsen:</p> <ul style="list-style-type: none"> <li>- stooklokaal: geen staalname - ligt niet binnen beschermd volume van het appartement</li> <li>- hal: boven deur naar toilet</li> <li>- droge ruimte: slaapkamer 2 : staalname links naast deur naar hal</li> <li>- vochtige ruimte: keuken : staalname rechts naast deur naar leefruimte</li> </ul> |

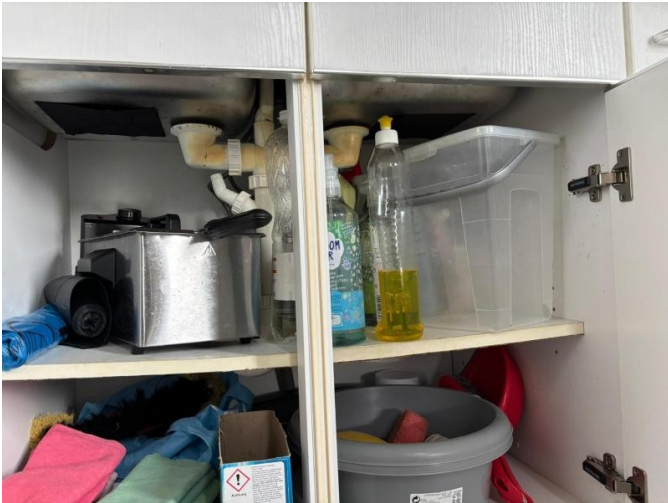
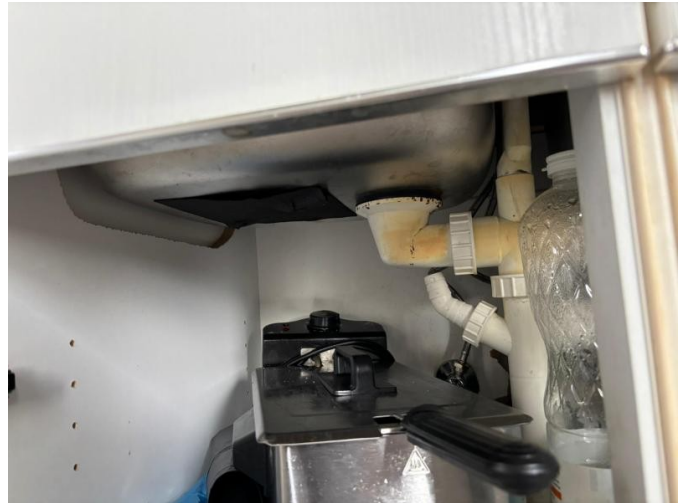
## Fiche 8: Antidreunlapjes

Geen asbest

| Opmerking | Het betreft twee anti-dreunlapjes van +/- 20x20 cm. |

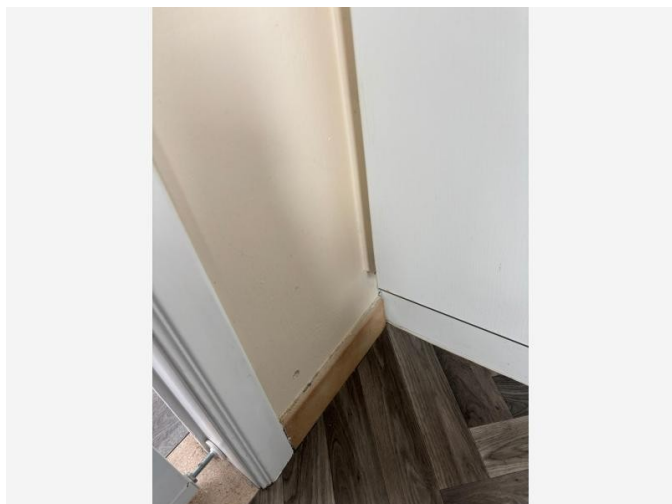
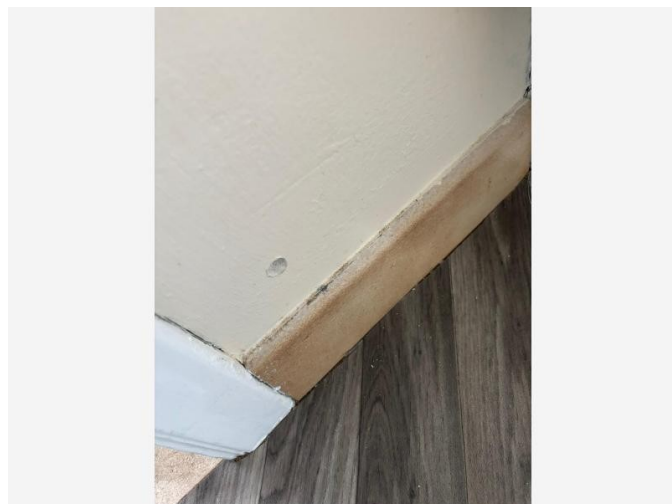
## Fiche 9: Pleisterwerk muren

Geen asbest

| Opmerking | <p>Staalname van pleisterwerk muren op volgende plaatsen:</p> <ul style="list-style-type: none"><li>- stooklokaal: geen staalname - buiten beschermd volume van het appartement gelegen</li><li>- hal: staalname tussen de deur van het toilet en de inkomdeur</li><li>- droge ruimte: slaapkamer 2 : staalname links naast de deur naar de hal</li><li>- vochtige ruimte: keuken : staalname rechts naast de deur naar de leefruimte</li></ul> |

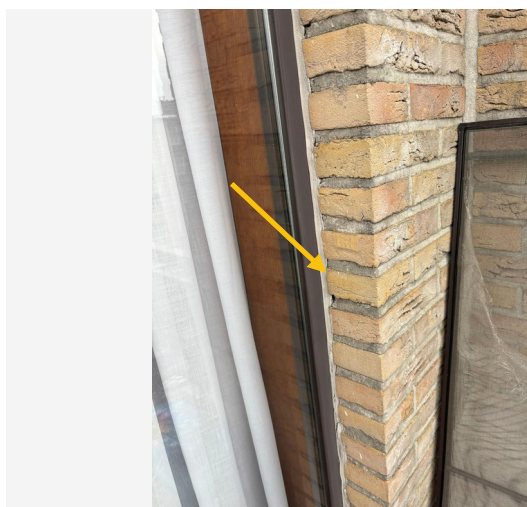
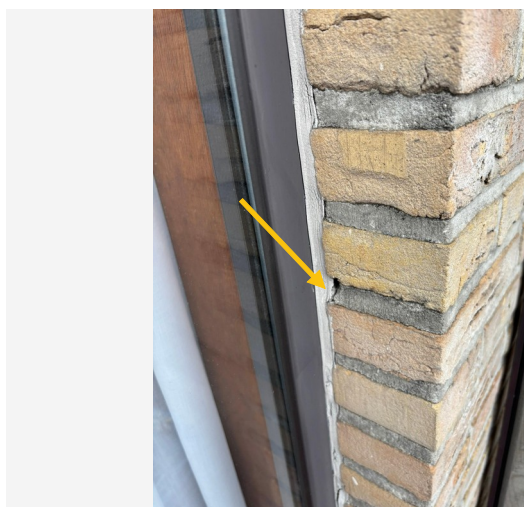
### Fiche 10: Kitwerk tussen raamprofiel en muur

| Beschrijving | Notitie | Terug te vinden op plannen |
|---|---|---|
| Fiche 10: Kitwerk tussen raamprofiel en muur | Het kitwerk tussen de raamprofielen en de muur is soepel, kan ingeduwd worden en veert terug.<br><br>Deze wordt als niet-asbestverdacht beschouwd. | Plan 1.5: Kitwerk tussen raamprofiel en muur |

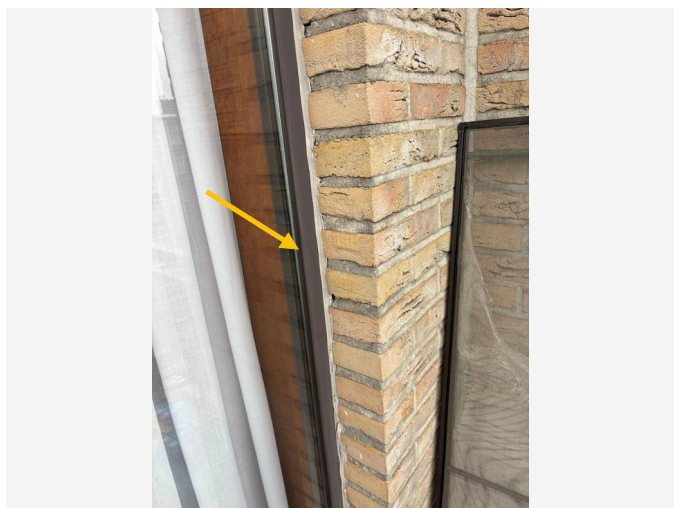
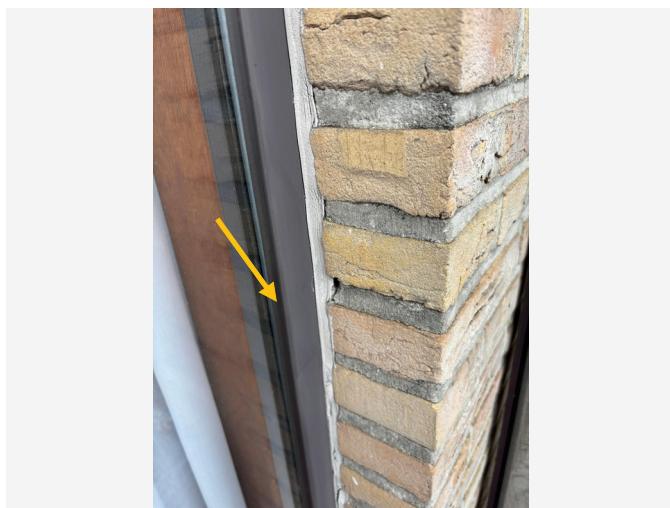
## Fiche 11: Kitwerk tussen raamprofiel en glas

| Beschrijving | Notitie | Terug te vinden op plannen |
|---|---|---|
| Fiche 11: Kitwerk tussen raamprofiel en glas | Het kitwerk tussen de raamprofielen en het glas is soepel, kan ingeduwd worden en veert terug.<br><br>Deze wordt als niet-asbestverdacht beschouwd. | Plan 1.4: Kitwerk tussen raamprofiel en glas |
