# Asbestinventarisat attest

Heidebloemstraat 22, 9100 Sint-Niklaas

Attestnummer : **20251027-000152.002**

Uitgegeven op : **10.11.2025**

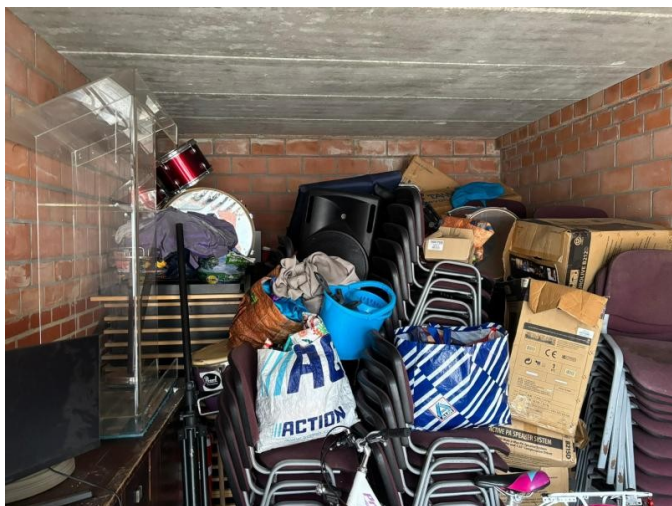
Situeringfoto

**Reden:** Materiaal in opslag

**Uitleg van de asbestdeskundige:** Er stond materiaal opgeslagen in de garage waardoor een volledige beoordeling niet mogelijk was.

De garage kon op korte termijn niet leeg gemaakt worden.

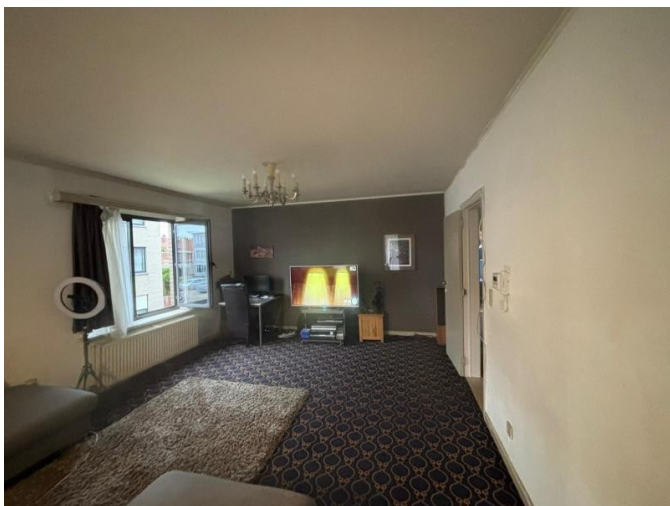
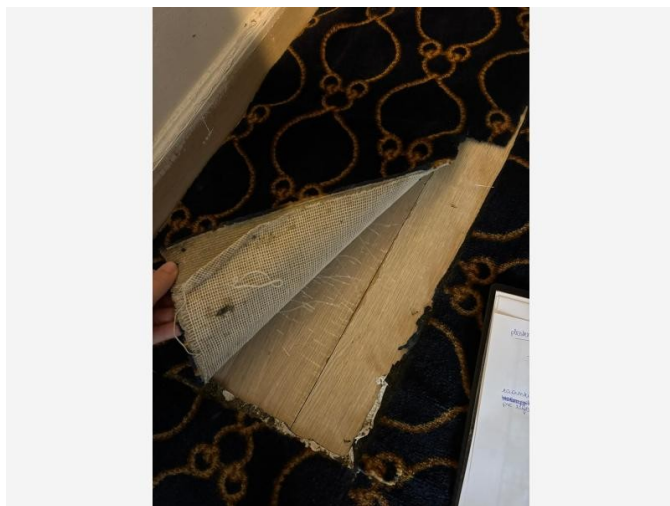
Het tapijt is soepel en heeft een niet-verdachte onderzijde.

Het tapijt wordt als niet-asbestverdacht beschouwd.

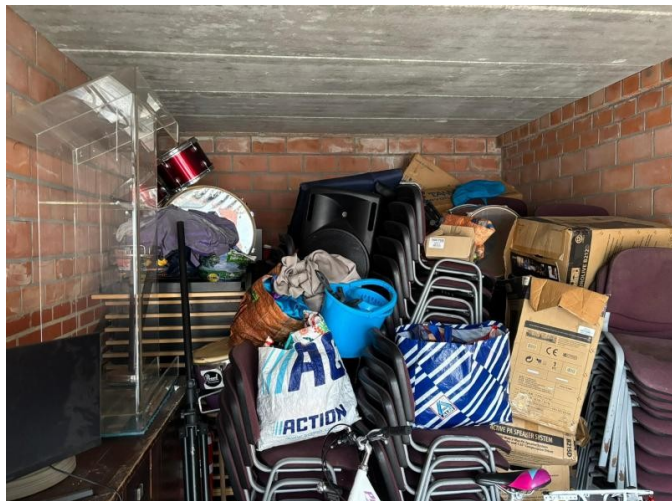
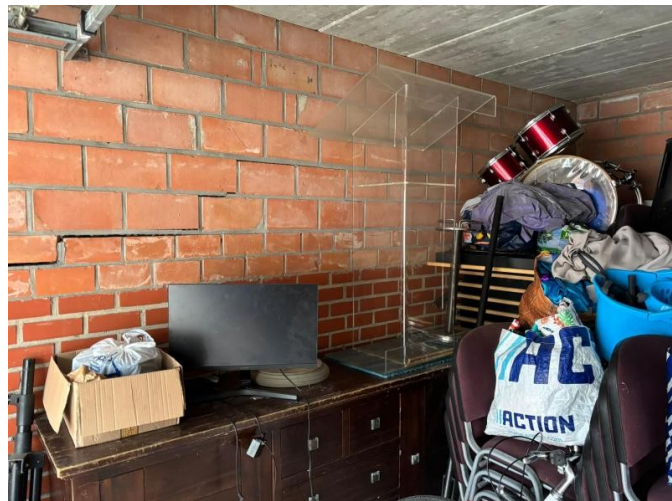
## Fiche 3: Garage - geen asbestverdachte materialen aan muren, vloer en plafond

Er werden geen asbestverdachte materialen vastgesteld op de muren, de vloer en het plafond.

De vloeren bestaan uit betonplaten.

De muren werden niet bepleisterd, de snelbouwstenen zijn zichtbaar.

De plafonds bestaan uit betonnen elementen, deze werden ook niet bepleisterd.

Deze materialen zijn allemaal niet- asbestverdacht.

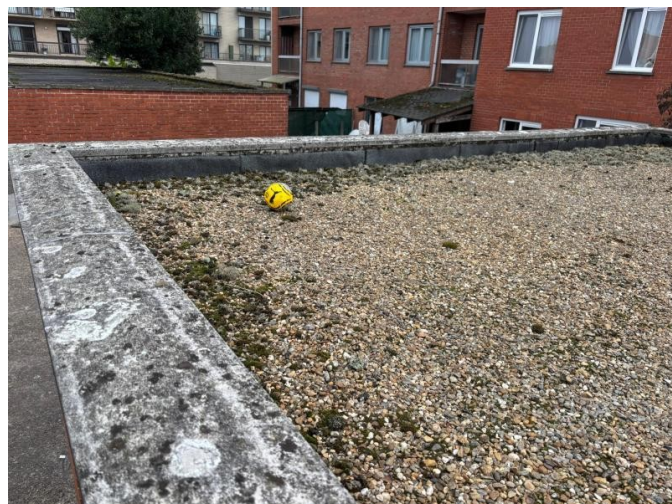
## Fiche 4: Garage - roofing

Het platte dak is bedekt met steenslag waaronder vermoedelijk een roofinglaag aangebracht werd.

Hiervoor verwijs ik ook naar het asbestattest van de gemeenschappelijk gebruikte delen.

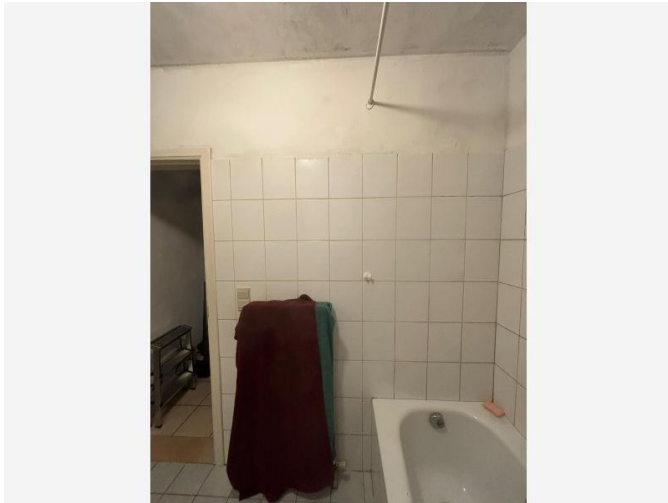
Situeringfoto

Mogelijks bevindt er zich asbestverdachte tegellijm onder de wandtegels.

Mogelijks ook lijmresten van oudere toepassingen.

Bij verwijdering van tegels te kijken of er geen asbesthoudende tegels aanwezig zijn. Niet mogelijk om bij de wandtegels de onderzijde waar te nemen op het moment van rondgang asbestattest. Er waren geen bestaande beschadigingen zichtbaar en er werd geen destructief onderzoek uitgevoerd.

Advies om een extra staalname te laten uitvoeren bij het verwijderen van de wandtegels.

Bij verwijdering van bestaande wandbekleding is ook aandacht te schenken aan eventuele oude, onderliggende (asbesthoudende) wandbekleding die momenteel niet zichtbaar is.

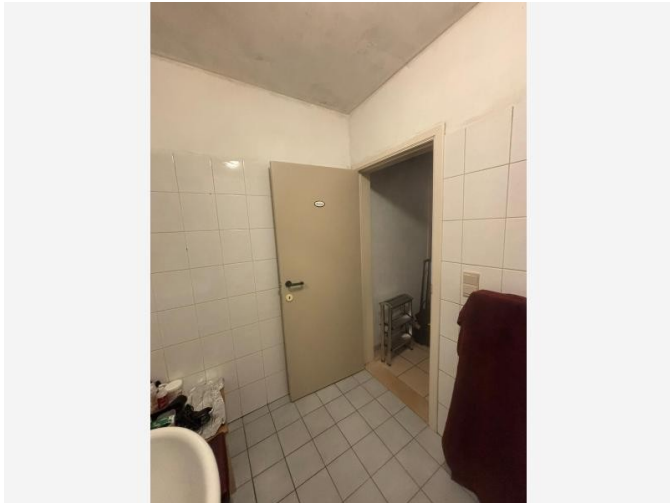
Situeringsfoto

Mogelijks bevindt er zich asbestverdachte tegellijm onder de vloertegels.

Mogelijks ook lijmresten van oudere toepassingen.

Bij verwijdering van tegels te kijken of er geen asbesthoudende tegels aanwezig zijn. Niet mogelijk om bij de vloertegels de onderzijde waar te nemen op het moment van rondgang asbestattest. Er waren geen bestaande beschadigingen zichtbaar en er werd geen destructief onderzoek uitgevoerd.

Advies om een extra staalname te laten uitvoeren bij het verwijderen van de vloertegels.

Bij verwijdering van bestaande vloer bekleding ook aandacht te schenken aan eventuele oude, onderliggende (asbesthoudende) vloerbekleding die momenteel niet zichtbaar is.

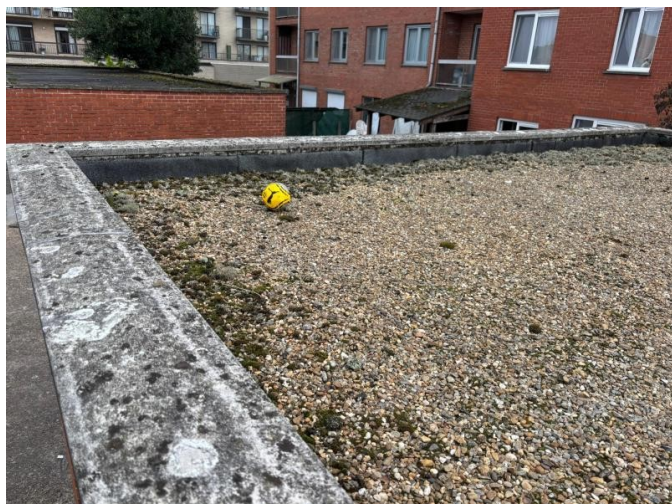
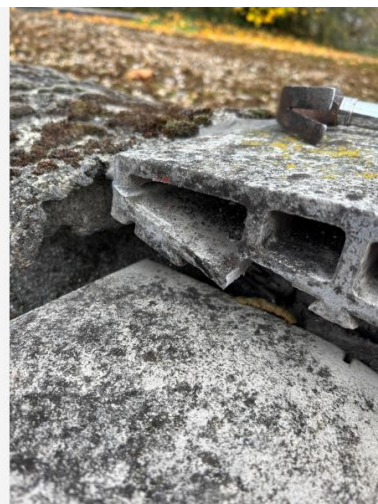
Op de garages werd een asbesthoudende deksteen vastgesteld.

Hiervoor verwijs ik U door naar het asbestattest gemeenschappelijk gebruikte delen.

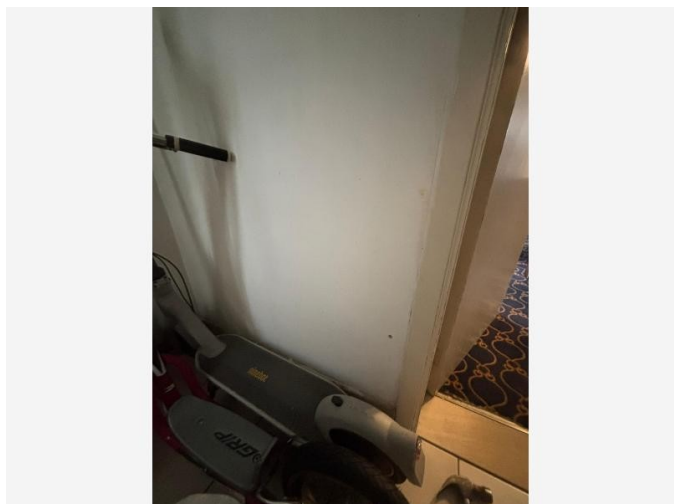
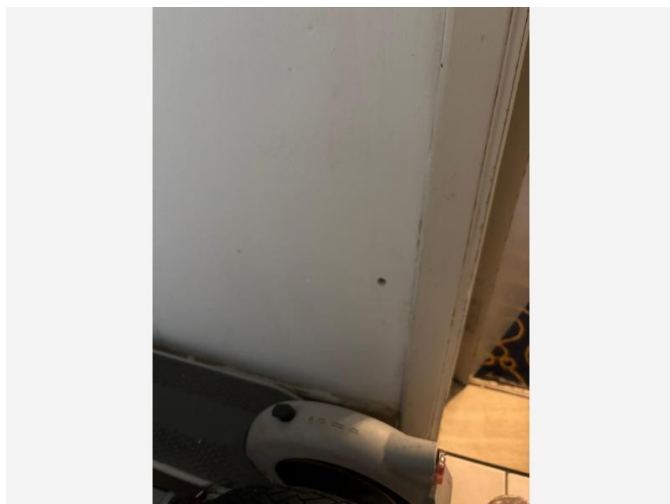
## Fiche 8: Pleisterwerk muren

Geen asbest

| # | Type | Referentie | Resultaat |
|---|---|---|---|
| 8.1 | Mengmonster | S002 pleisterwerk muren | Geen asbest |

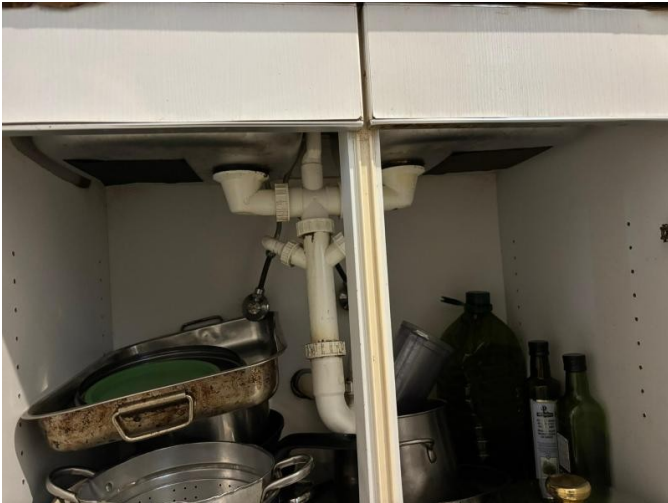
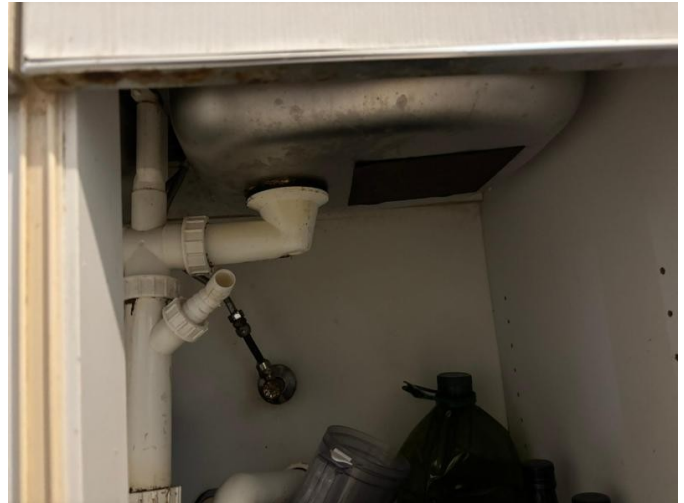
## Fiche 9: Antidreunlapje

Geen asbest

| # | Type | Referentie | Resultaat |
|---|---|---|---|
| 9.1 | Puntmonster | S001 Antidreunlapje | Geen asbest |

| Opmerking | Het betreft twee anti-dreunlapjes van +/- 20x20 cm. |

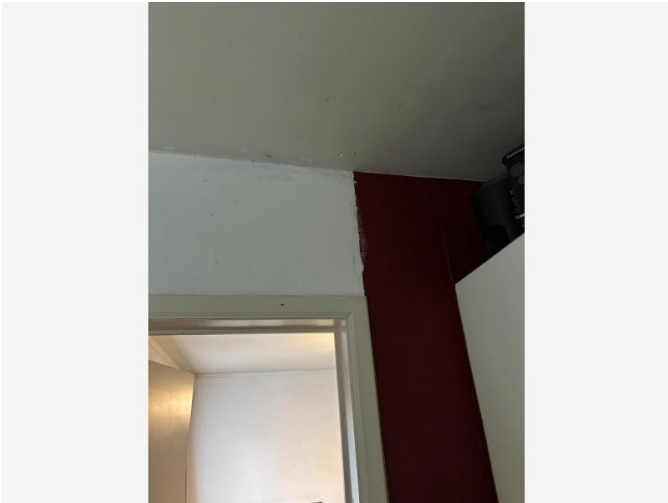
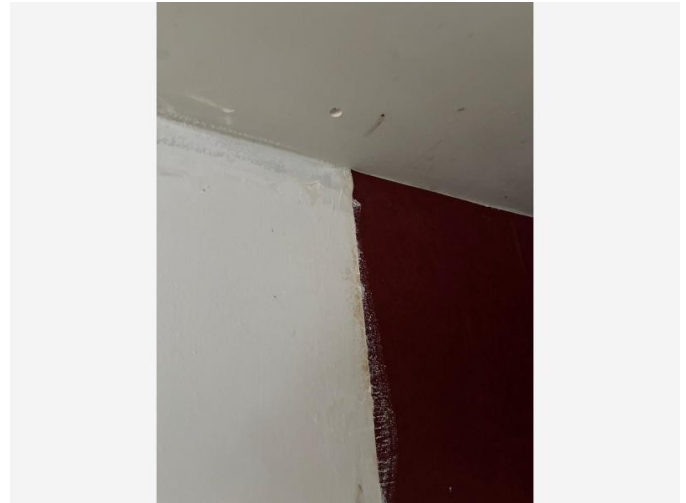
## Fiche 10: Pleisterwerk plafonds

Geen asbest

| # | Type | Referentie | Resultaat |
|---|---|---|---|
| 10.1 | Mengmonster | S003 pleisterwerk plafonds | Geen asbest |

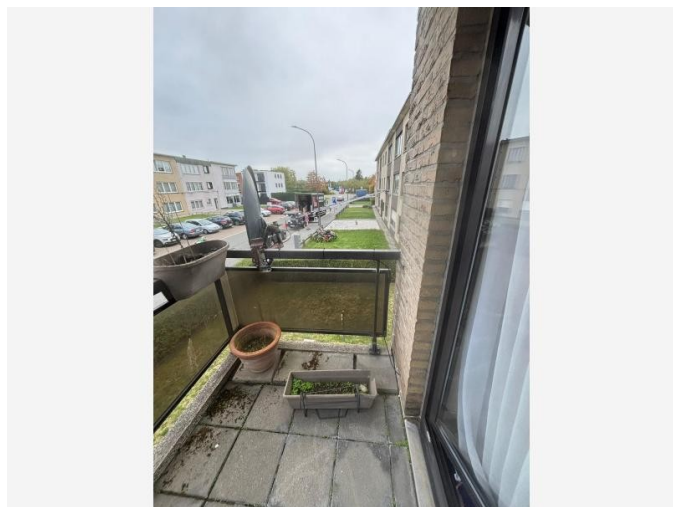
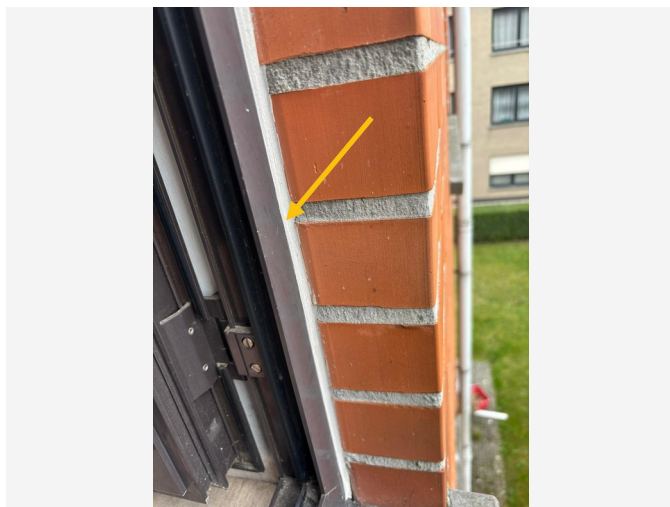
### Fiche 11: Kitwerk tussen raamprofiel en muur

| Beschrijving | Notitie | Terug te vinden op plannen |
|---|---|---|
| Fiche 11: Kitwerk tussen raamprofiel en muur | Het kitwerk tussen de raamprofielen en de muur is soepel, kan ingeduwd worden en veert terug.<br><br>Deze wordt als niet-asbestverdacht beschouwd. | Plan 1.7: Kitwerk tussen raamprofiel en muur |

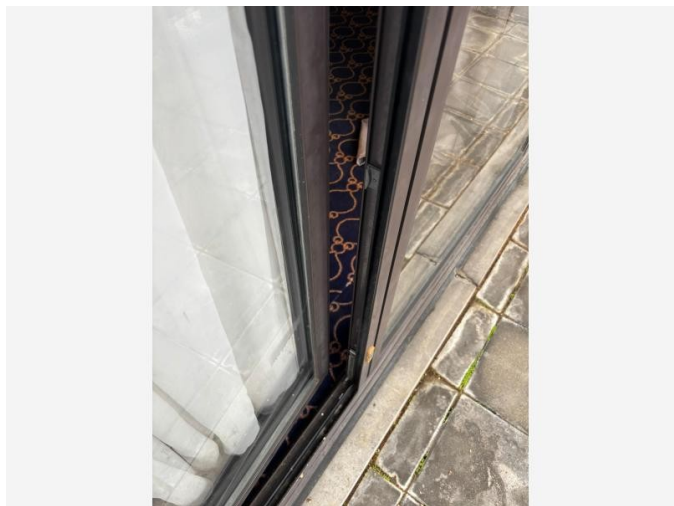
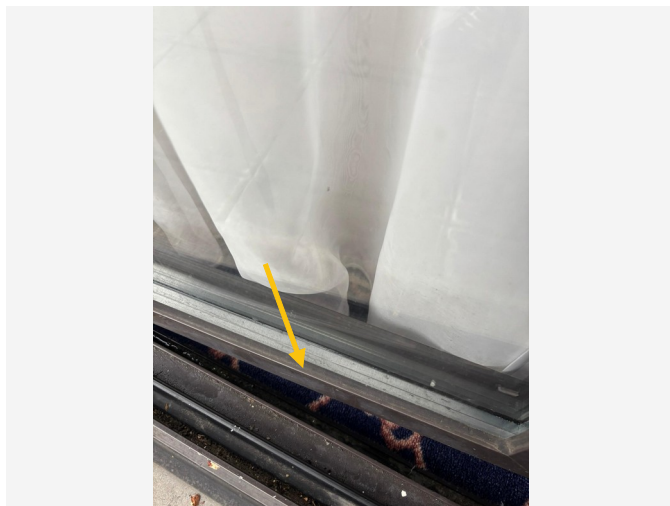
## Fiche 12: Kitwerk tussen raamprofiel en glas

| Beschrijving | Notitie | Terug te vinden op plannen |
|---|---|---|
| Fiche 12: Kitwerk tussen raamprofiel en glas | Het kitwerk tussen de raamprofielen en het glas is soepel, kan ingeduwd worden en veert terug.<br><br>Deze wordt als niet-asbestverdacht beschouwd. | Plan 1.1: Anti-dreunlapjes + kitwerk tussen profiel en glas |
