# Asbestinventarisatetest

Heidebloemstraat 24, 9100 Sint-Niklaas

Attestnummer : 20251101-000681.001

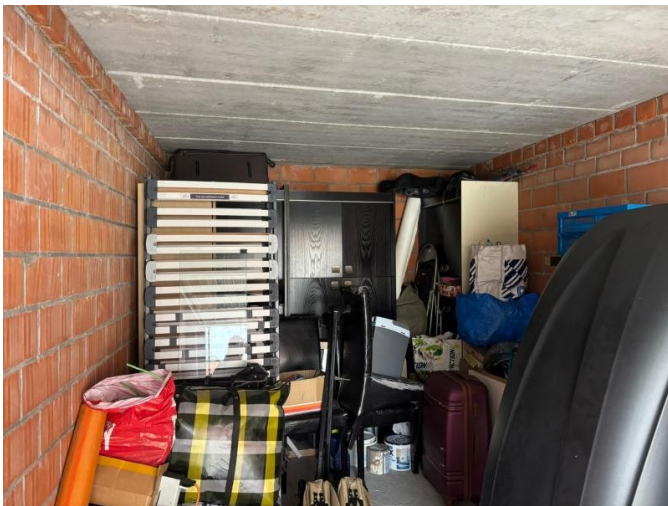
**Reden:** Materiaal in opslag

**Uitleg van de asbestdeskundige:** Er stond materiaal opgeslagen in de garage waardoor een volledige beoordeling niet mogelijk was.

De garage kon op korte termijn niet leeg gemaakt worden.

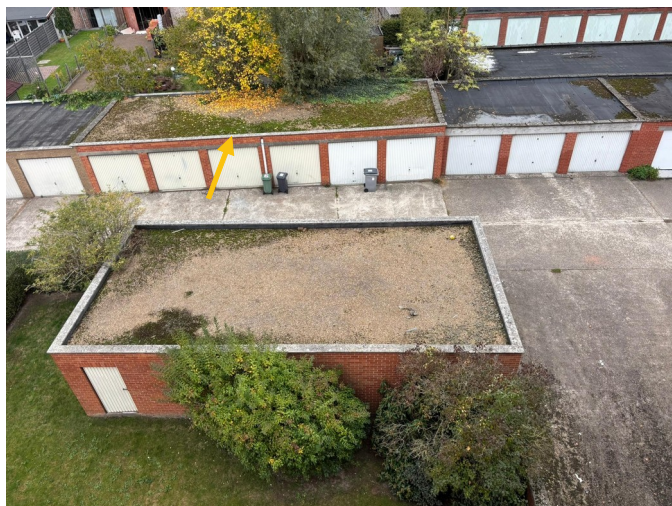
Op de garages werd een asbesthoudende deksteen vastgesteld.

Hiervoor verwijs ik U door naar het asbestattest gemeenschappelijk gebruikte delen.

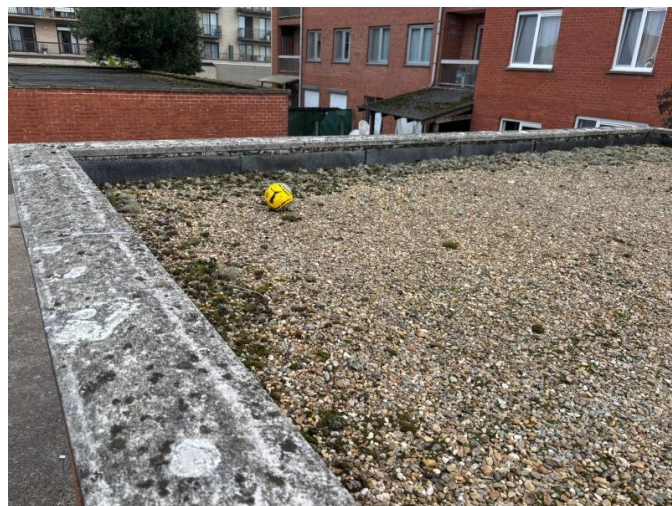
## Fiche 3: Garage - roofing

Het platte dak is bedekt met steenslag waaronder vermoedelijk een roofinglaag aangebracht werd.

Hiervoor verwijs ik ook naar het asbestattest van de gemeenschappelijk gebruikte delen.

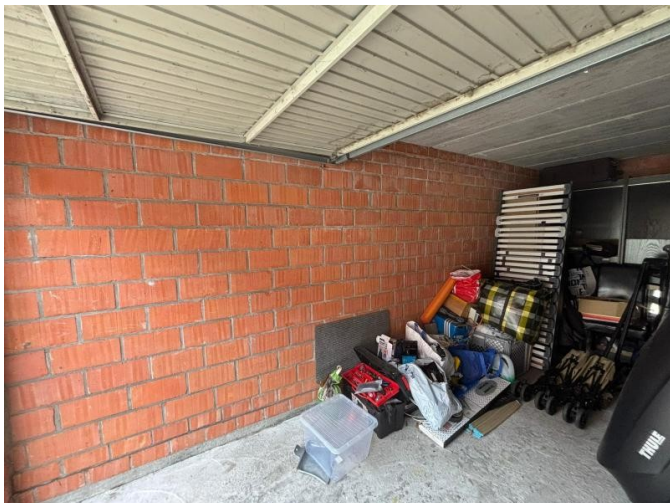
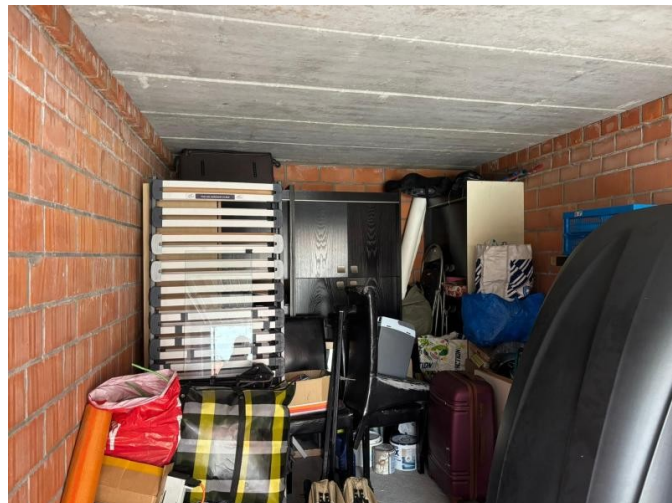
## Fiche 4: Garage - geen asbestverdachte materialen aan muren, vloer en plafond

Er werden geen asbestverdachte materialen vastgesteld op de muren, de vloer en het plafond.

De vloeren bestaan uit betonplaten.

De muren werden niet bepleisterd, de snelbouwstenen zijn zichtbaar.

De plafonds bestaan uit betonnen elementen, deze werden ook niet bepleisterd.

Deze materialen zijn allemaal niet- asbestverdacht.

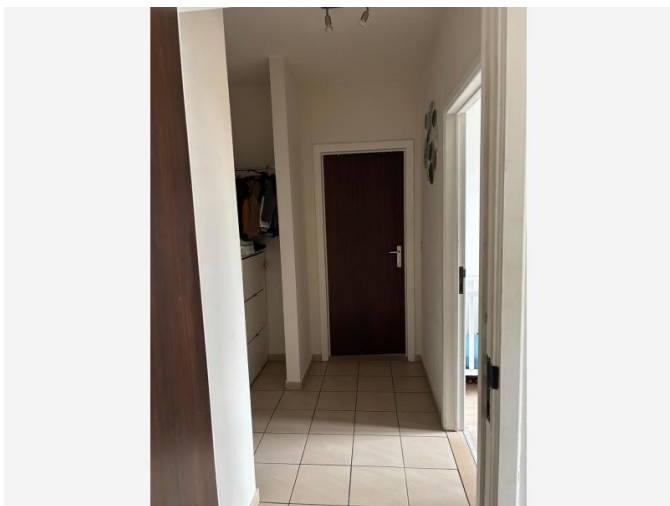
Mogelijks bevindt er zich asbestverdachte tegellijm onder de vloertegels.

Mogelijks ook lijmresten van oudere toepassingen.

Bij verwijdering van tegels te kijken of er geen asbesthoudende tegels aanwezig zijn. Niet mogelijk om bij de vloertegels de onderzijde waar te nemen op het moment van rondgang asbestattest. Er waren geen bestaande beschadigingen zichtbaar en er werd geen destructief onderzoek uitgevoerd.

Advies om een extra staalname te laten uitvoeren bij het verwijderen van de vloertegels.

Bij verwijdering van bestaande vloerbekleding ook aandacht te schenken aan eventuele oude, onderliggende (asbesthoudende) vloerbekleding die momenteel niet zichtbaar is.

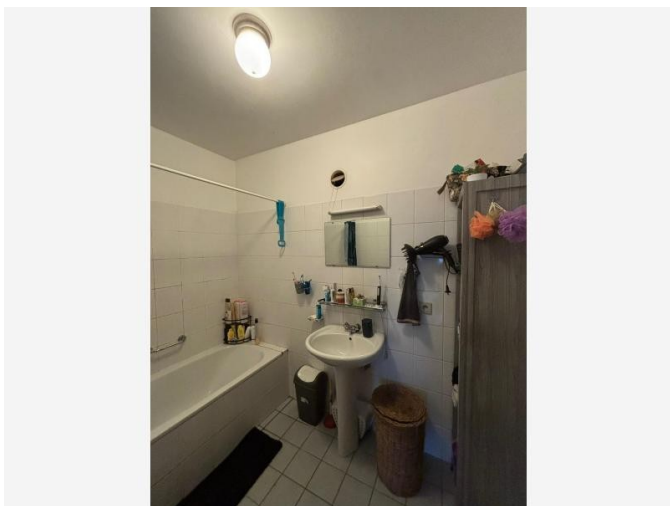
Mogelijks bevindt er zich asbestverdachte tegellijm onder de wandtegels.

Mogelijks ook lijmresten van oudere toepassingen.

Bij verwijdering van tegels te kijken of er geen asbesthoudende tegels aanwezig zijn. Niet mogelijk om bij de wandtegels de onderzijde waar te nemen op het moment van rondgang asbestattest. Er waren geen bestaande beschadigingen zichtbaar en er werd geen destructief onderzoek uitgevoerd.

Advies om een extra staalname te laten uitvoeren bij het verwijderen van de wandtegels.

Bij verwijdering van bestaande wandbekleding is ook aandacht te schenken aan eventuele oude, onderliggende (asbesthoudende) wandbekleding die momenteel niet zichtbaar is.

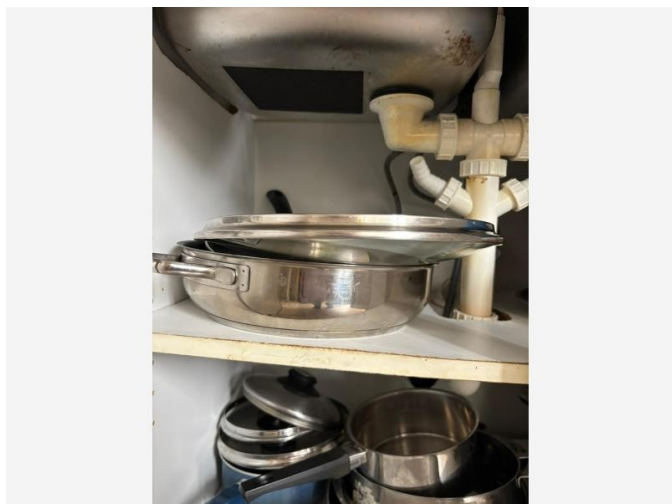
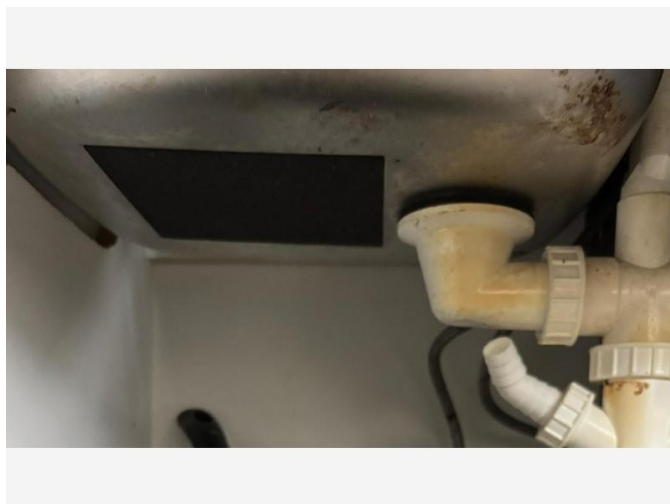
## Fiche 7: Antidreunlapje

Geen asbest

| Opmerking | Het betreft twee anti-dreunlapjes van +/- 20x20 cm. |

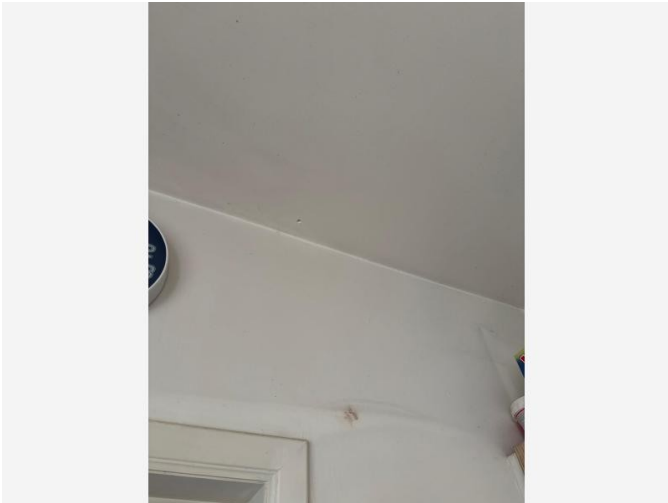
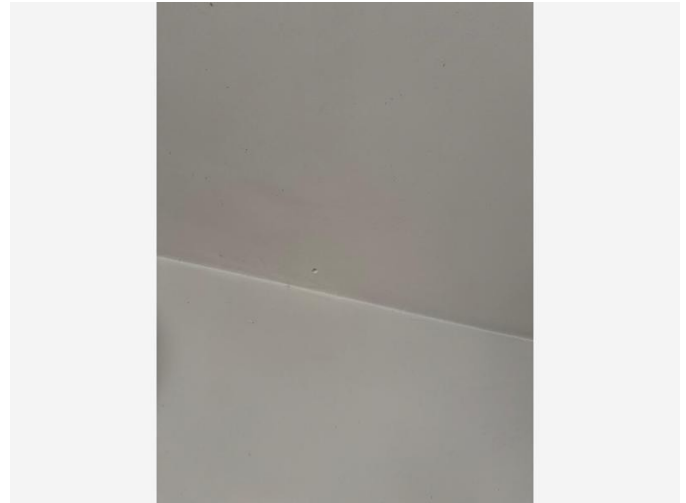
## Fiche 8: Pleisterwerk plafond

Geen asbest

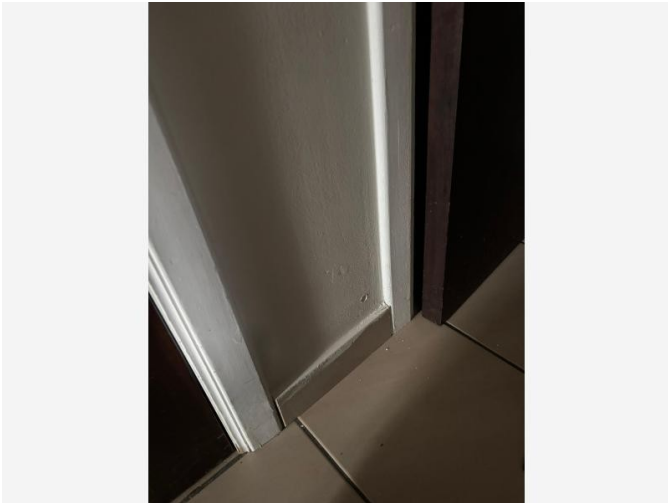
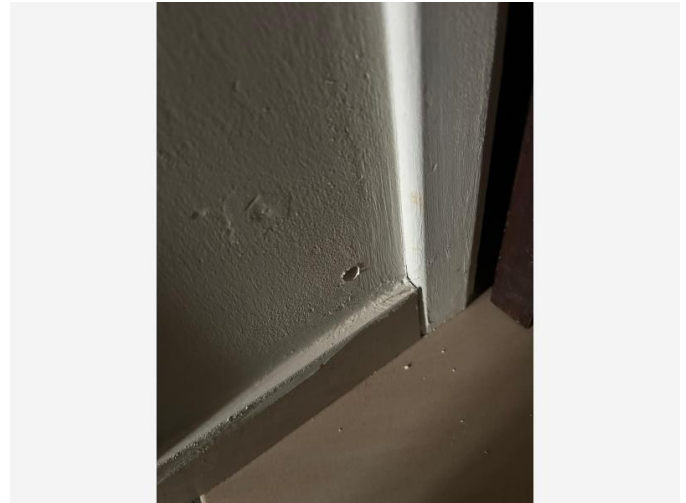
## Fiche 9: pleisterwerk muren

Geen asbest

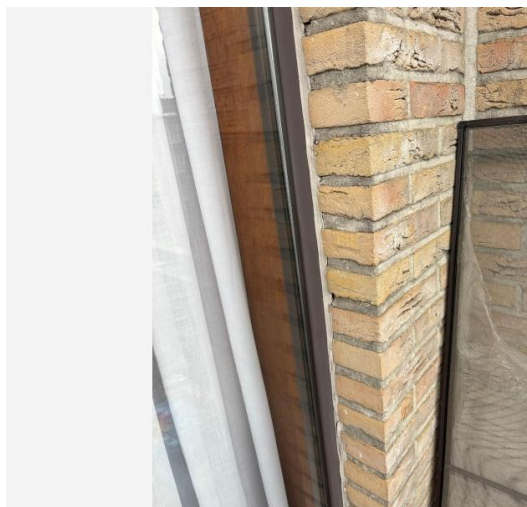
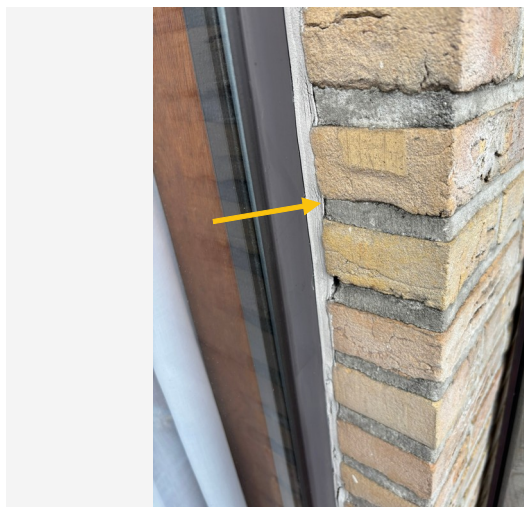
### Fiche 10: Kitwerk tussen raamprofiel en muur

| Beschrijving | Notitie | Terug te vinden op plannen |
|---|---|---|
| Fiche 10: Kitwerk tussen raamprofiel en muur | Het kitwerk tussen de raamprofielen en de muur is soepel, kan ingeduwd worden en veert terug.<br><br>Deze wordt als niet-asbestverdacht beschouwd. | Plan 1.5: Kitwerk tussen raamprofiel en muur |

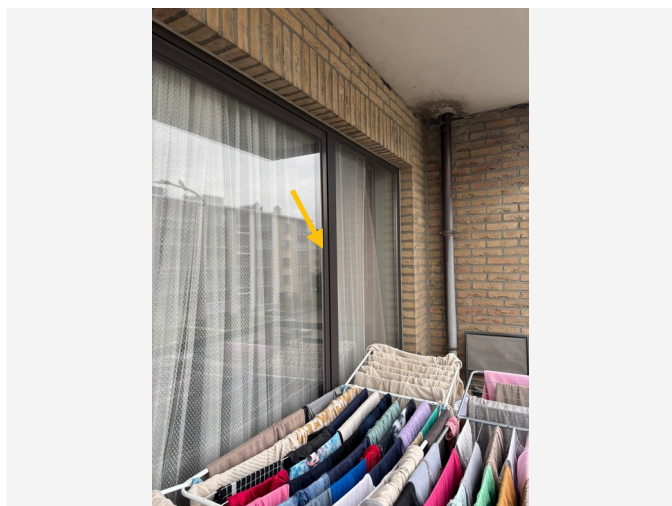
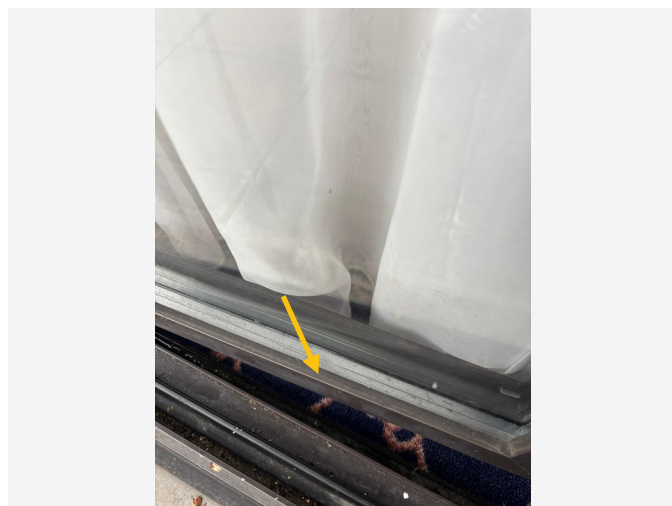
## Fiche 11: Kitwerk tussen raamprofiel en glas

| Beschrijving | Notitie | Terug te vinden op plannen |
|---|---|---|
| Fiche 11: Kitwerk tussen raamprofiel en glas | Het kitwerk tussen de raamprofielen en het glas is soepel, kan ingeduwd worden en veert terug.<br><br>Deze wordt als niet-asbestverdacht beschouwd. | Plan 1.4: Kitwerk tussen raamprofiel en glas |
